## **INFORME TÈCNIC JUSTIFICATIU DE LA NECESSITAT DE CONTRACTACIÓ, MITJANCANT UN PROCEDIMENT D'EMERGÈNCIA, DE LES OBRES CORRESPONENTS A LES MESURES CAUTERALS ALS BLOCS DE NÍNIXOLS DE LES AGRUPACIONS 10, 11, 12, 13 I 14 DE L'AGRUPACIÓ 12 DEL CEMENTIRI DE MONTJUÏC**

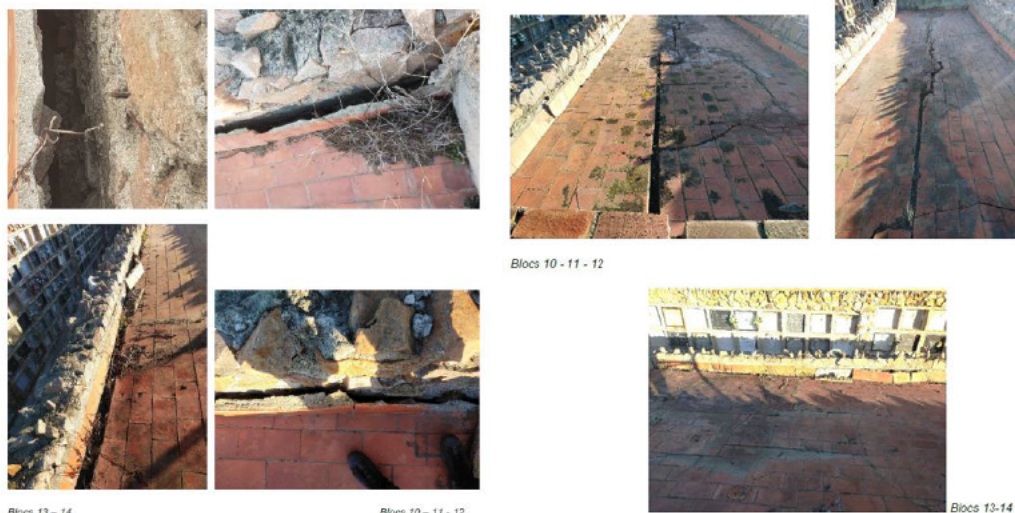
- Els murs dels blocs de nínxols 10-11-12 i 13-14 de les edificacions de nínxols presenten desplaçaments i deformacions, evidenciant una significativa pèrdua d'alineació.
  - Es detecta desplaçament transversal de 8-10 cm en el tram de mur dels blocs 13 – 14.
  - Es detecta desplaçament transversal de 4-6 cm en el tram de mur dels blocs 10 – 11 – 12.
- Els murs de pedra de Montjuïc dels blocs de nínxols 10-11-12 i 13-14 no estan lligats a l'estructura dels nínxols, la qual cosa ho fa greument inestable, tant a les accions del vent com el propi pes dels murs.
- Es detecten esquerdes (concretament una paral·lela al mur de pedra) al llarg de tota la longitud de la coberta i deformació de la superfície de la coberta.
- Es detecten esquerdes i trencaments en nínxols del primer pis.

*Esquerdes en el nínxol 4191 primer pis del bloc 14*

*Esquerdes en el nínxol 4238 primer pis del bloc 13*

A priori i, a falta de desenvolupar la documentació tècnica pertinent, els treballs s'hauran de centrar en el desmuntatge dels murs de pedra de les testeres que, actualment, són els elements més prioritaris per tractar-se dels més inestables. Aquest desmuntatge s'haurà de fer amb sistemes que garanteixin l'estabilitat de la resta de l'estructura. Retirats els murs, es procedirà a l'enderroc dels blocs de nínxols, prèvia compensació i buidatge dels nínxols, que caldrà dur a terme durant el procés de desmuntatge dels murs de pedra. A mesura que avancin els treballs i, en conseqüència, es pugui
