**INFORME PREVI CONTRACTES MENORS AMB PUBLICITAT**

**Núm. d'expedient e-pac.:** 2026/23 **Contr.:** EDIFICIS-OBRE-MEN/2026000003

*Obres d'execució de reparacions de caràcter urgent a la muralla del Castell de Castelldefels*

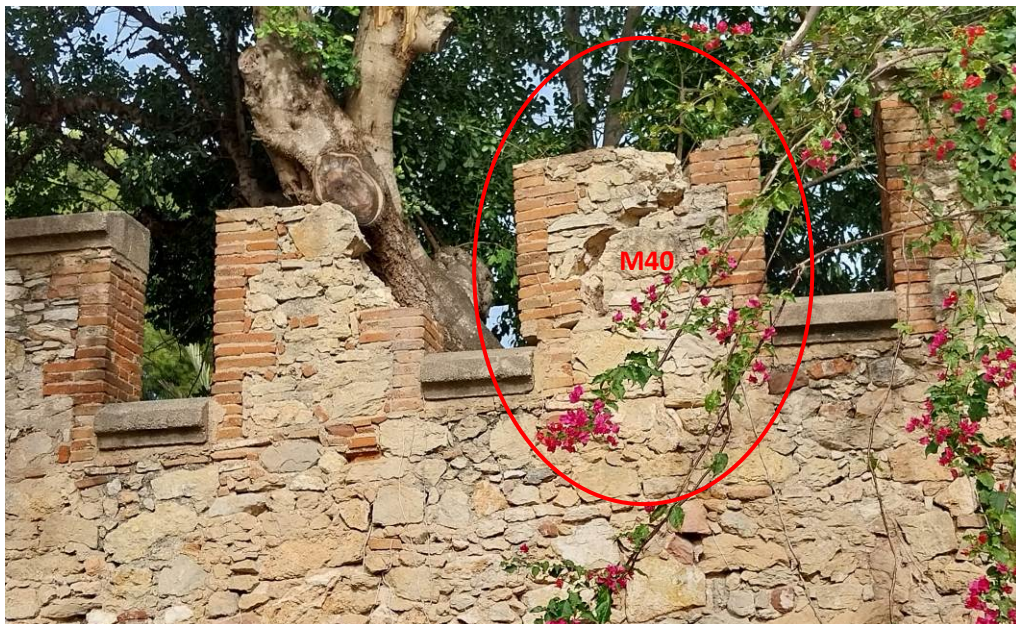
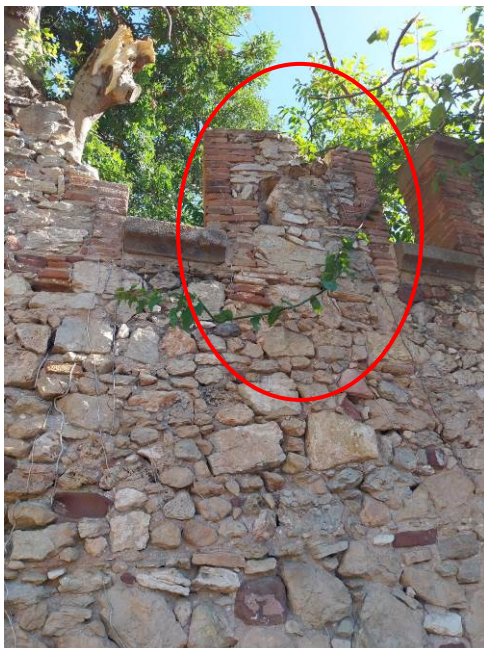
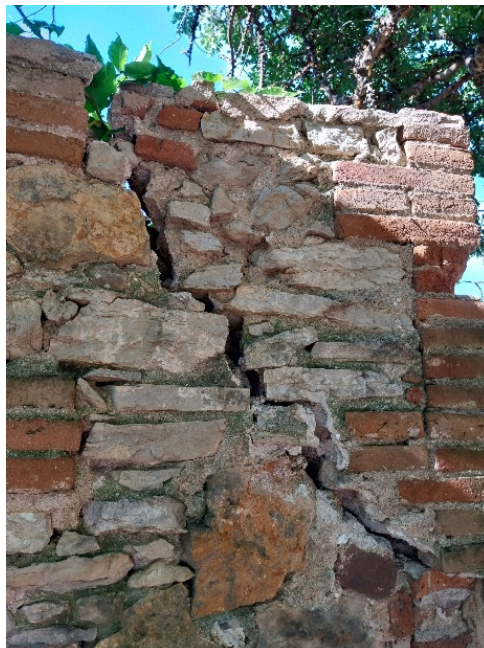
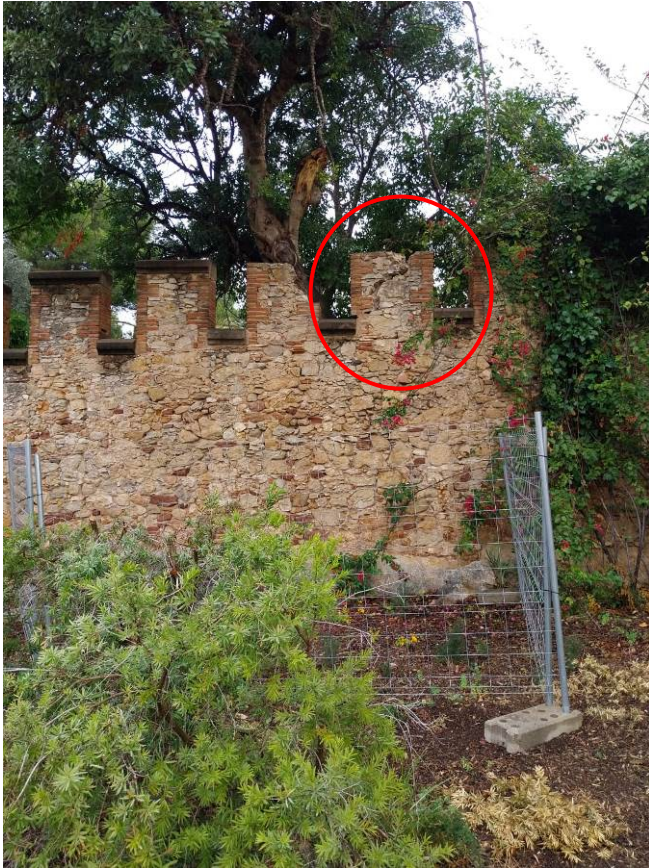
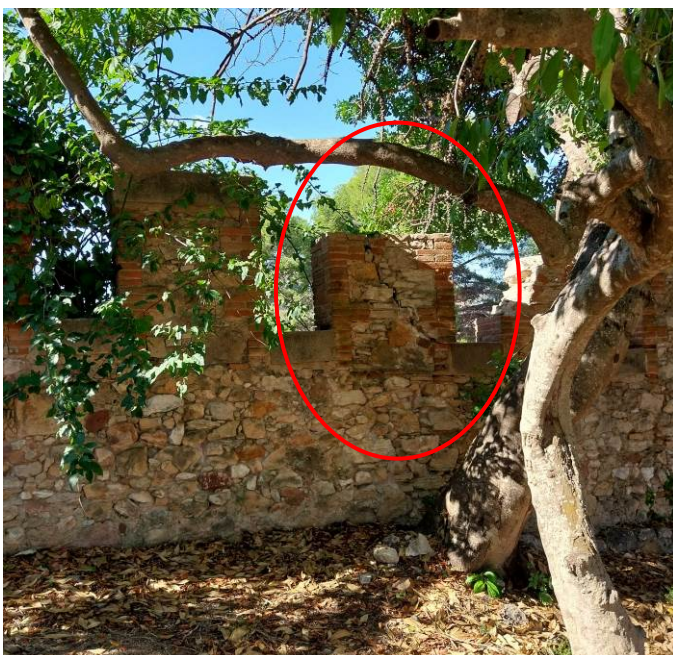
#### **A. Zona Sud Muralla. Merlet esquerdat**

A la **zona sud de la muralla**, s'ha detectat un punt de risc rellevant en un merlet, M40, que presenta un **estat avançat de deteriorament**. Aquest element té una **esquerda diagonal contínua** que travessa el cos del merlet i el divideix en dues parts independents.

Cal destacar que el merlet contigu ja ha patit un **despreniment parcial en una de les cantonades**, fet que evidencia la seva vulnerabilitat. A més, cap dels dos merlets conserva el **coronament superior de pedra artificial present a la resta de la muralla**, fet que incrementa l'exposició directa dels materials a l'erosió i a l'entrada d'aigua.

*Vista exterior muralla*

*Destall esquerra, des de l'interior*

La manca d'unió efectiva entre les peces fracturades, combinada amb la seva alçada i posició sobre el parament exterior, suposa un **perill evident per a les persones** en cas de despreniment i caiguda cap a l'exterior del recinte. Com a mesura preventiva, s'ha procedit a delimitar una zona de seguretat a la base de la muralla.

Donada la **facilitat d'accés a aquesta zona des de l'interior dels jardins**, es considera una actuació de **caràcter urgent**.

Atès que en ambdós casos es conserva una part significativa del material original, la intervenció es planteja sota el criteri de **mínima actuació**, amb l'objectiu de preservar al màxim els materials existents i restituir la capacitat mecànica dels merlets.

En el cas del merlet **A (M40-sud)**, situat a la zona sud de la muralla, es procedirà al **desmuntatge de les peces que s'han desplaçat de la seva geometria original** a causa de l'esquerda diagonal que divideix l'element en dues parts independents. En el cas del merlet **D (M54-nord)**, a la zona nord, el desmuntatge serà parcial i limitat a l'àmbit necessari per arribar fins a la **fissura horitzontal situada a la base**, origen del moviment i rotació observats. La intervenció seguirà el procediment següent:

En el cas del merlet del cas, el M40, al no disposar de coronament superior amb pedra artificial, es preveurà una **protecció superior discreta**, mitjançant la formació d'una lleugera pendent cap a l'exterior amb morter de calç integrat en el junt superior, amb l'objectiu de limitar la penetració d'aigua a l'interior de l'element. Aquesta solució no alterarà la lectura formal del conjunt.

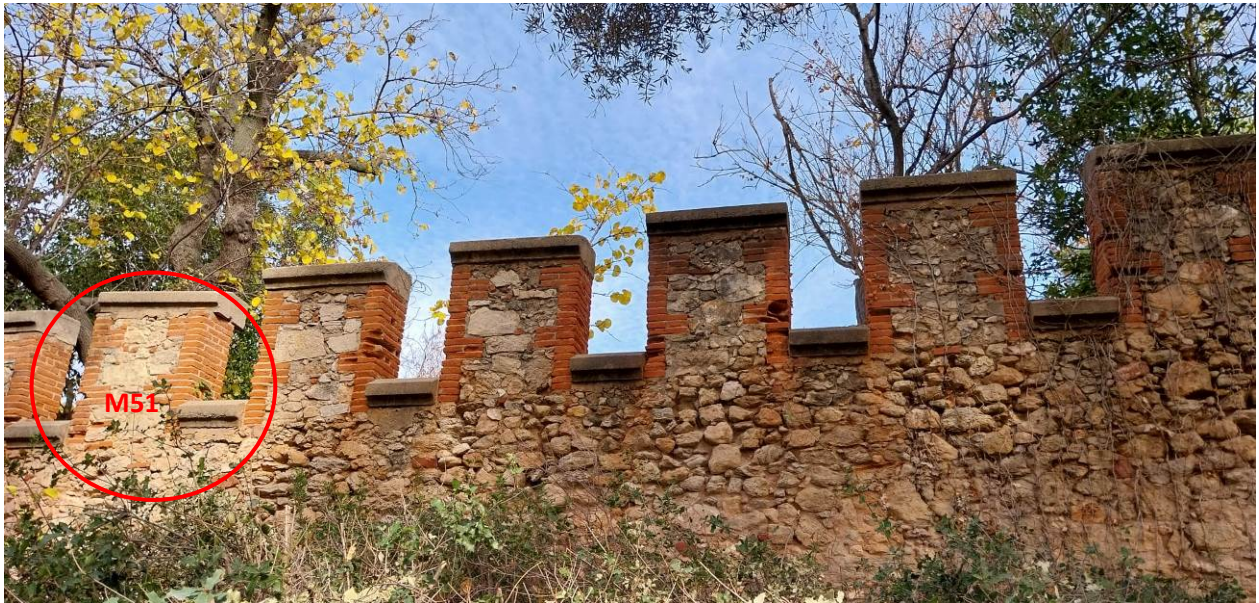
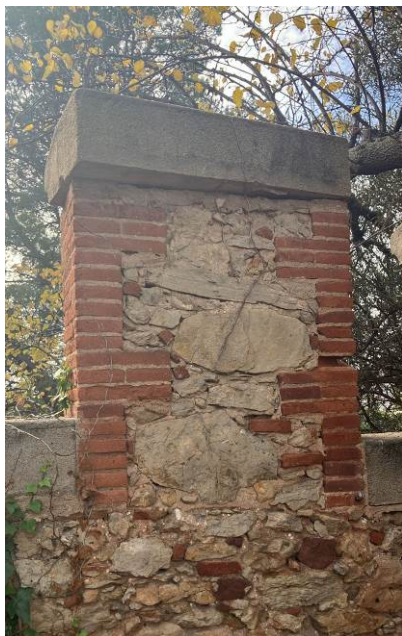
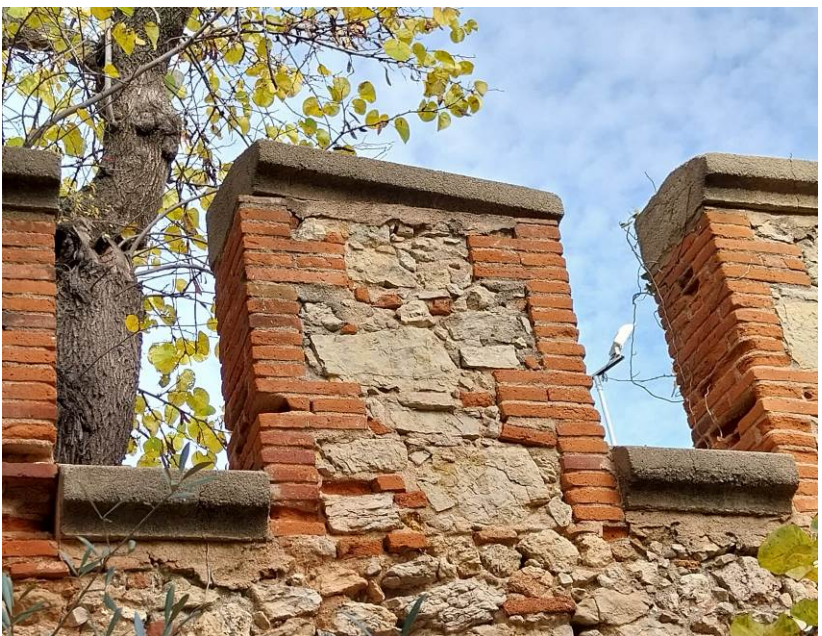
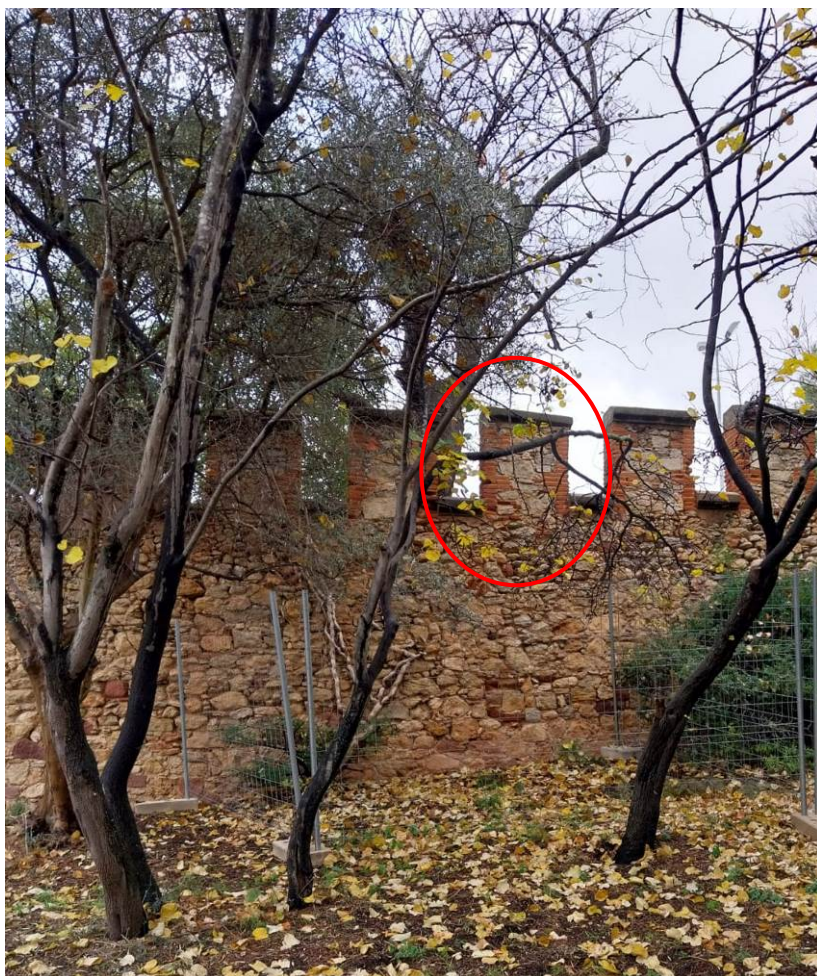
#### **B. Zona Sud Muralla. Coronament de merlet desunit**

La peça de coronament de pedra artificial del merlet M51 presenta signes d'haver perdut el material d'unió amb el cos principal de maçoneria. El coronament es troba actualment **desplaçat** respecte de la seva posició original. Aquesta situació genera un risc clar de desprendiment de la peça, motiu pel qual també s'ha delimitat preventivament una zona de seguretat mentre no s'executin les obres de reparació.

*Vista interior*

*Vista desde exterior*

En aquest merlet, la peça de coronament de pedra artificial ha perdut el material d'unió amb el cos de maçoneria i es troba desplaçada cap a l'exterior. La intervenció consistirà en:

La peça de coronament es recol·locarà a la seva posició original utilitzant **morter de calç amb afegit de pols de pedra**, amb l'objectiu de millorar l'adherència i la compatibilitat cromàtica. En cas que la peça presenti pèrdues puntuals de volum, aquestes es restituïran de manera discreta, sense alterar-ne la lectura formal.

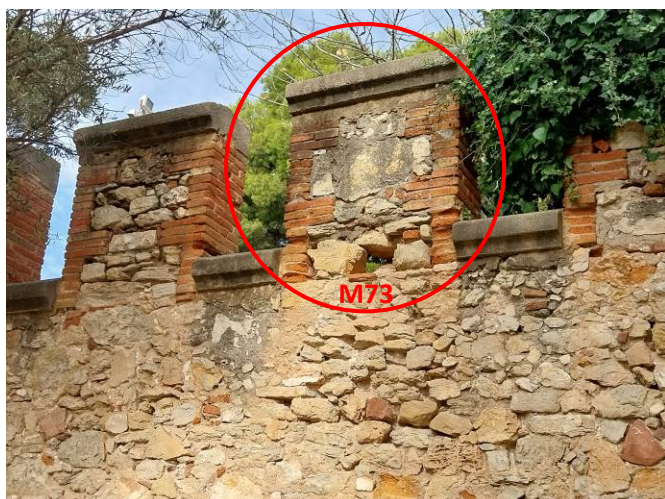
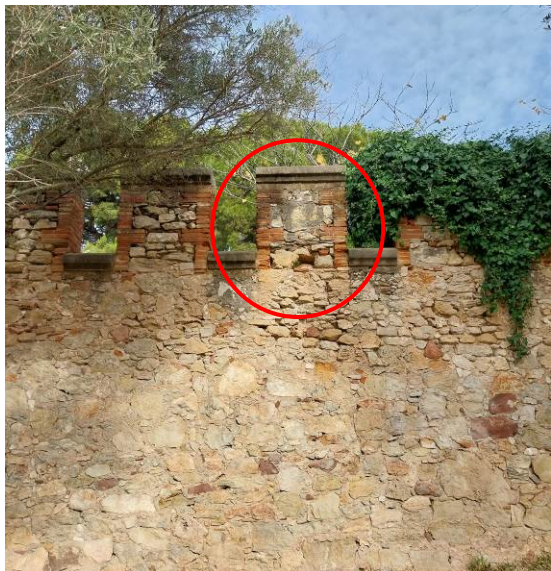
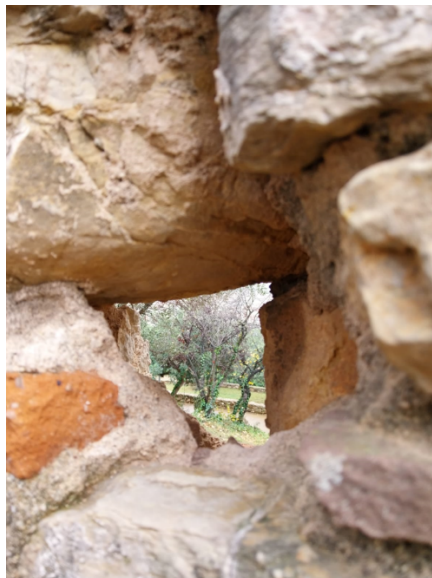
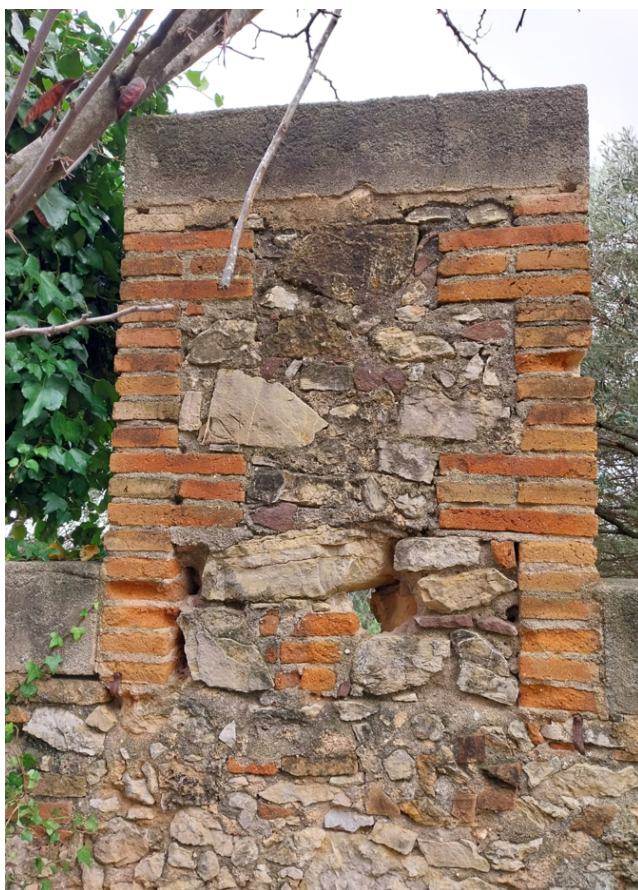
### C. Zona Sud Muralla. Merlet amb base foradada

A la base del merlet M73, situat al tram sud de la muralla, s'ha detectat una **pèrdua puntual de material de maçoneria**. Aquesta pèrdua ha generat un buit d'aproximadament 10-15 cm de diàmetre, visible tant des de l'exterior com des de l'interior del recinte.

La manca de material en aquest punt comporta una discontinuïtat del merlet, que pot afavorir la progressiva degradació dels materials adjacents. A més, aquesta pèrdua de secció en la base del merlet pot reduir la seva capacitat portant local i generar, a mitjà termini, processos de descohesió o nous desprendiments, especialment en un element exposat als agents atmosfèrics.

*Vista des de l'exterior*

*Detall forat*

*Vista des de l'interior*

La intervenció prevista a la base del merlet M73 té com a objectiu la restitució de les peces despreses.

La col·locació es durà a terme amb morter de calç natural compatible amb els materials existents, garantint una correcta adherència i transmissió dels esforços entre les peces i el suport.

Un cop col·locades les peces, es procedirà al rejuntat complet de la zona intervinguda amb el mateix morter de calç, compactant adequadament els junts i acabant-los d'acord amb la textura, fondària i acabat dels junts existents. L'operació es completarà amb la retirada de sobrants de morter i la neteja final de les superfícies, assegurant una correcta integració visual i funcional de la intervenció.

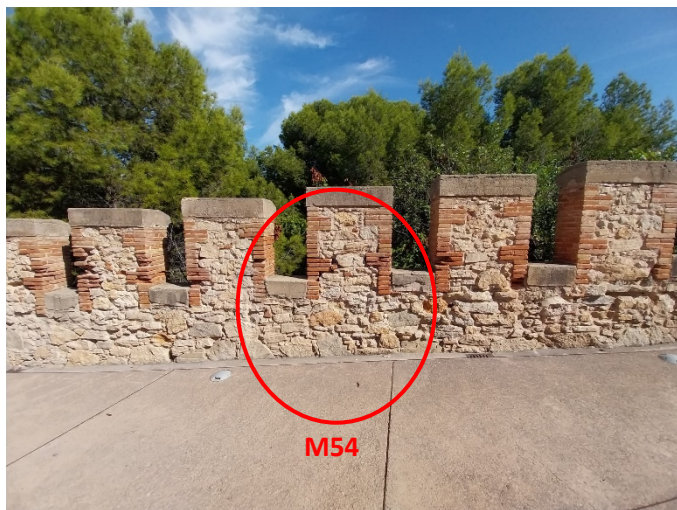
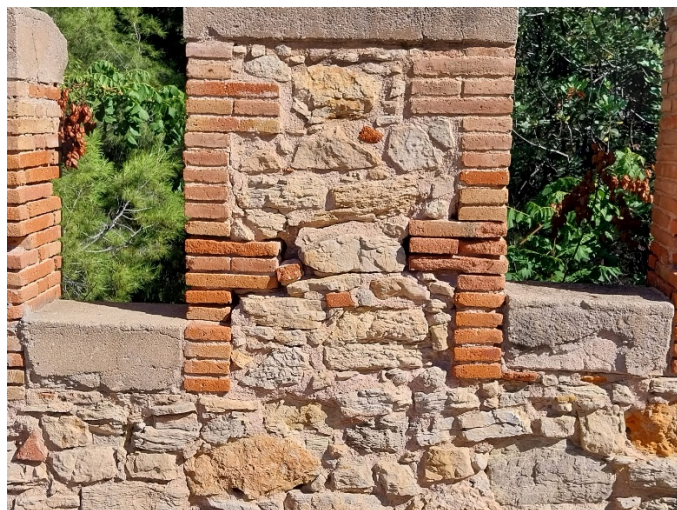
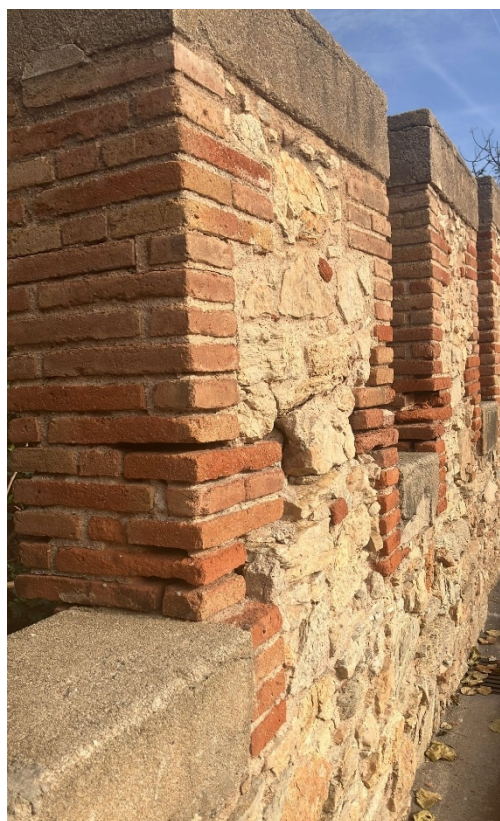
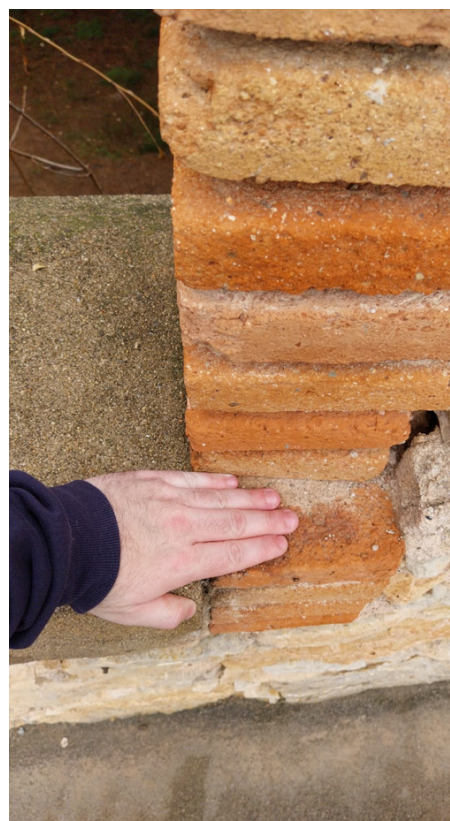
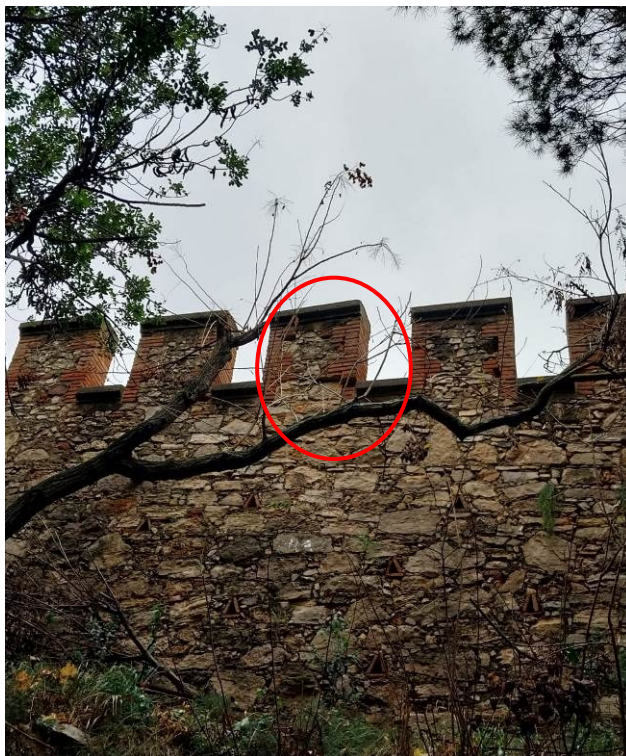
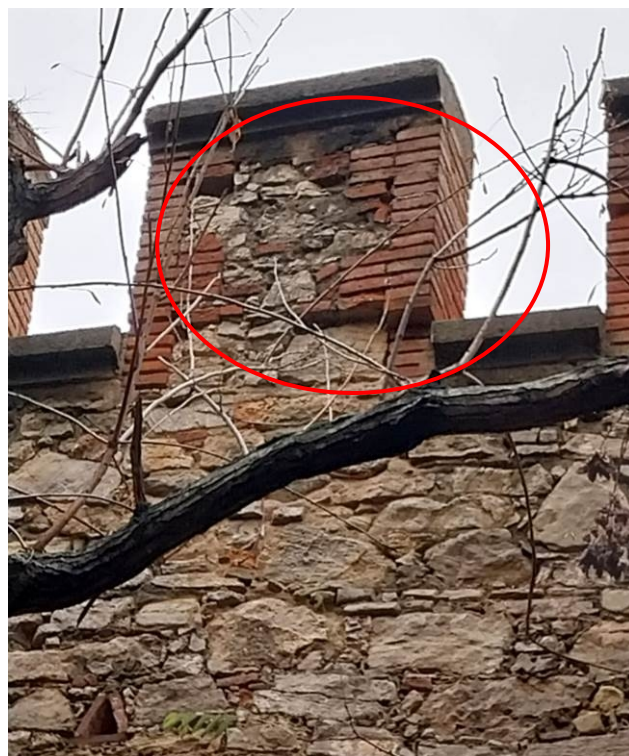
**M54**

S'observa una **esquerda horitzontal a la base del merlet M54 de la muralla nord**, acompanyada d'una **rotació d'una de les cantonades**, amb un desplaçament aproximat de cinc centímetres cap a l'exterior. En el punt on apareix l'esquerda es constata la **manca de material d'adhesió entre les peces de totxana**, fet que ha afavorit el moviment de l'element. Aquesta pèrdua de cohesió, combinada amb possibles factors externs encara no determinats, ha compromès l'estabilitat del merlet, que podria arribar a desprendre's si el moviment progressa.

*Vista frontal des de l'interior da muralla*

*Detall esquerra i desplaçament merlet*

Vista des de l'exterior de la muralla

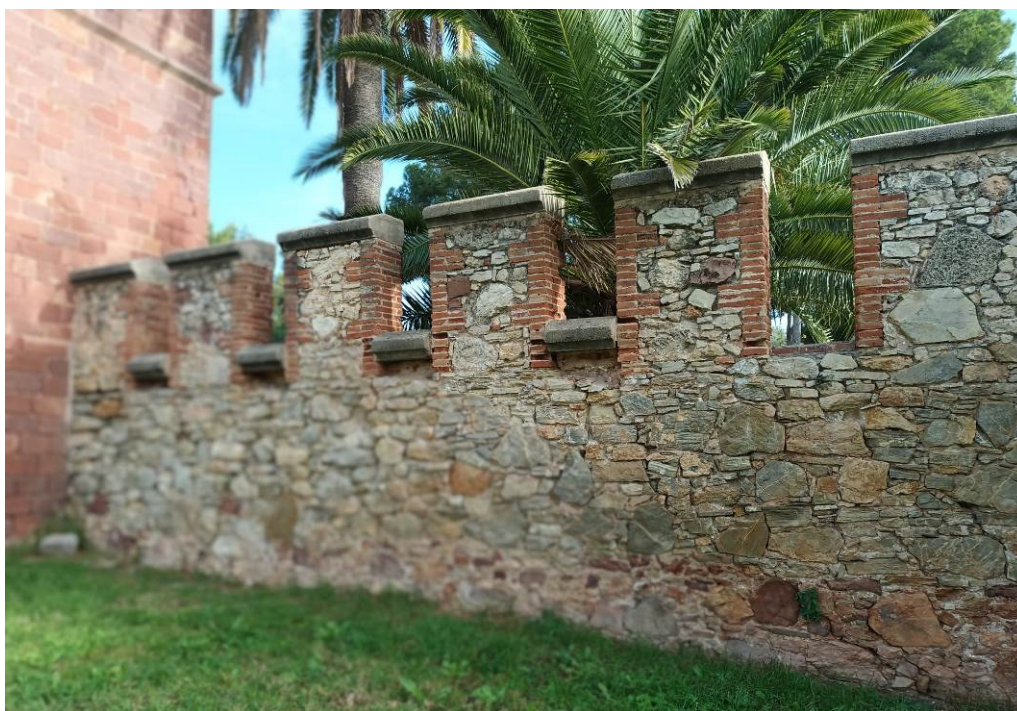
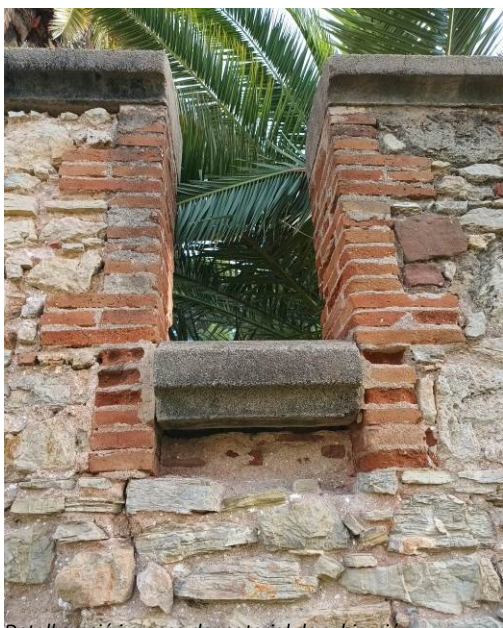
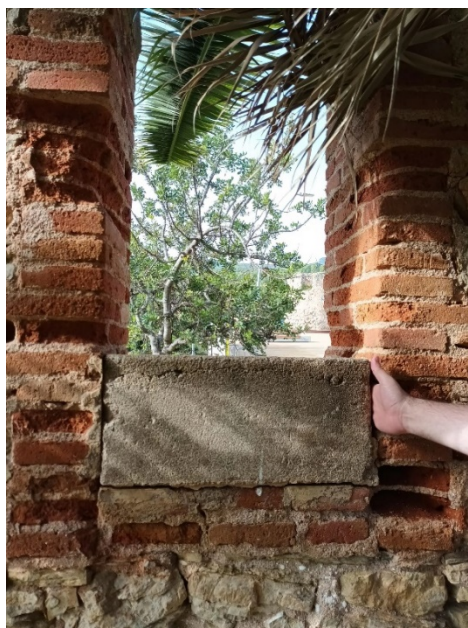
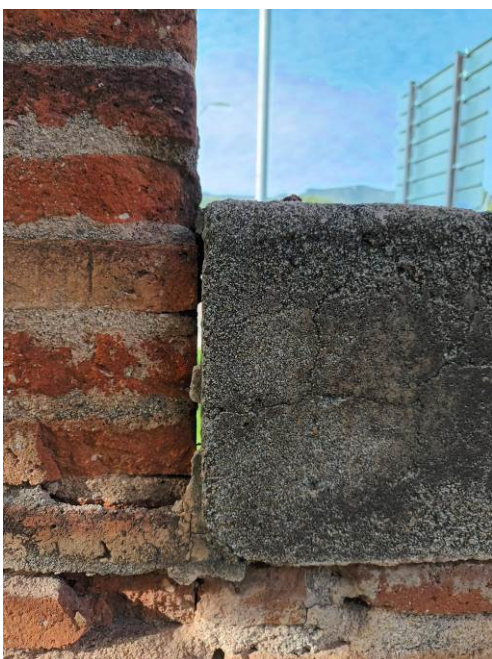
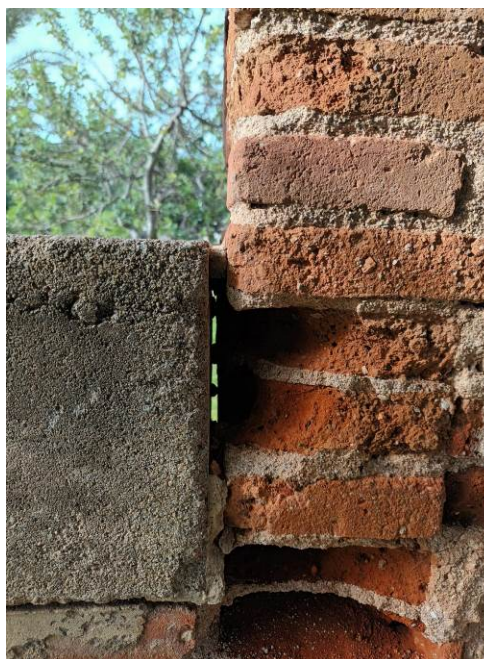
#### E. Conjunt de merlets façana oest

Al **parament de la muralla** pròxim a la porta d'accés al recinte, s'ha detectat un conjunt de lesions repetitives que afecten diversos merlets consecutius. En aquest punt s'observa una **degradació notable de la totxana situada sota les lloses de pedra artificial** que conformen el coronament inferior dels merlets. Aquest material ceràmic presenta signes evidents d'erosió i pèrdua de volum com a conseqüència del pas del temps i de l'exposició continuada als agents atmosfèrics.

*Detall erosió i manca de material de subjecció*

Paral·lelament, el **morter d'unió entre la llosa de pedra artificial i la fàbrica ceràmica és pràcticament inexistent**, de manera que les peces superiors queden subjectes de forma molt precària, tal com es constata a les imatges preses durant la inspecció. Tot i que aquesta patologia no representa en l'actualitat un risc imminent de desprendiment, sí que es considera necessari actuar-hi amb certa urgència, especialment per la **facilitat d'accés als elements des de l'exterior del recinte** i pel caràcter progressiu del deteriorament.

La intervenció consistirà en la **neteja del material ceràmic erosionat o trencadís** i el **rejuntat generalitzat amb morter de calç**, restablint la funció cohesionadora del conjunt entre la maçoneria i les peces de coronament.

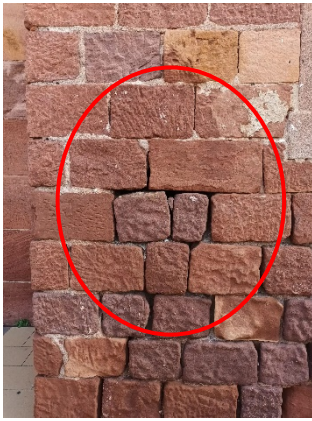
#### **F. Pedres sense fixació façana oest. Accés recinte.**

Finalment, en el mateix tram de la façana oest, s'han identificat **algunes peces de pedra del parament que han perdut el material de subjecció**. Algunes d'aquestes peces es poden desprendre amb facilitat mitjançant una lleugera manipulació manual, fet que evidencia una pèrdua significativa de cohesió. Aquesta situació fa necessari intervenir de manera preventiva per **evitar el deteriorament de les peces adjacents** i reduir el risc de futurs desprendiments.

*Vista frontal del parament*

Les peces de pedra del parament que han perdut el material de subjecció seran extretes de manera controlada, netejades i recol·locades a la seva posició original. La reposició es realitzarà amb morter de calç de granulometria compatible, assegurant un correcte encaix i una integració visual adequada amb el parament existent. Un cop col·locades, es realitzarà el rejuntat final.
