**INFORME PREVI CONTRACTES MENORS AMB PUBLICITAT**

**Núm. d'expedient e-pac.:** 2026/23 **Contr.:** EDIFICIS-OBRE-MEN/2026000003

*Obres d'execució de reparacions de caràcter urgent a la muralla del Castell de Castelldefels*

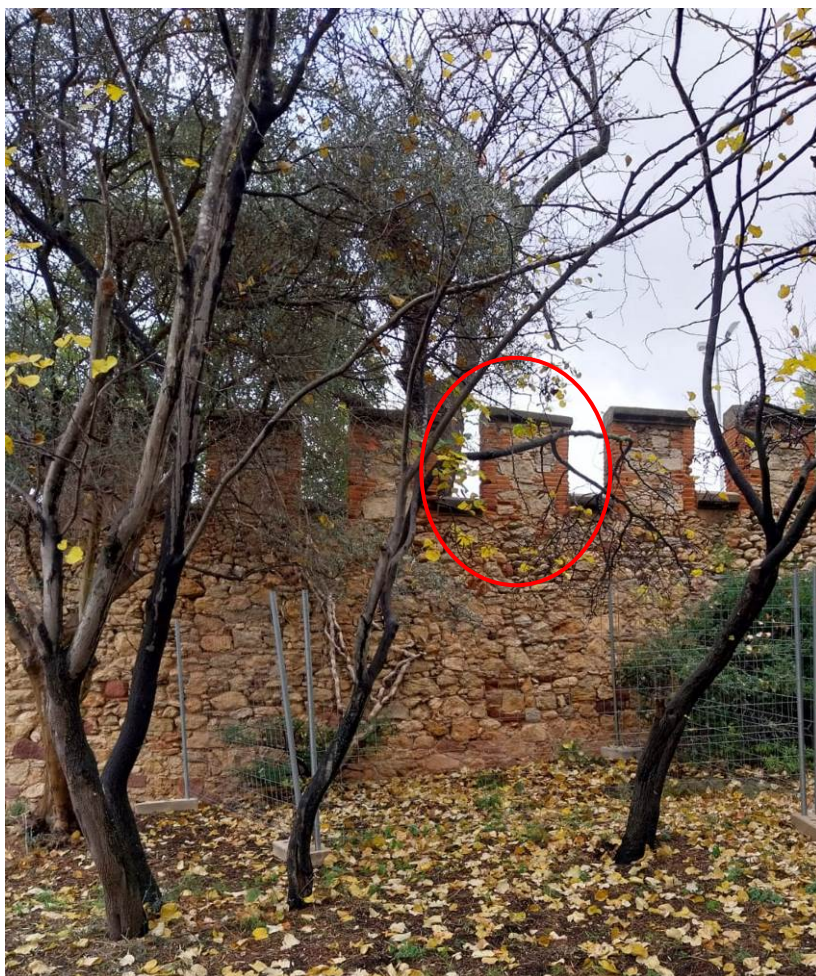
#### **B. Zona Sud Muralla. Coronament de merlet desunit**

La peça de coronament de pedra artificial del merlet M51 presenta signes d'haver perdut el material d'unió amb el cos principal de maçoneria. El coronament es troba actualment **desplaçat** respecte de la seva posició original. Aquesta situació genera un risc clar de desprendiment de la peça, motiu pel qual també s'ha delimitat preventivament una zona de seguretat mentre no s'executin les obres de reparació.

*Vista interior*

*Vista desde exterior*

En aquest merlet, la peça de coronament de pedra artificial ha perdut el material d'unió amb el cos de maçoneria i es troba desplaçada cap a l'exterior. La intervenció consistirà en:

La peça es retirarà manualment, amb mitjans auxiliars lleugers, extremant les precaucions per evitar la seva fractura, atès que es tracta d'un element original.

Es procedirà a la neteja de les restes de morter existents tant a la peça com al suport, així com a la regularització puntual de la superfície de suport per garantir un recolzament continu i estable del coronament.

La peça de coronament es recol·locarà a la seva posició original utilitzant **mortor de calç amb afegit de pols de pedra**, amb l'objectiu de millorar l'adherència i la compatibilitat cromàtica. En cas que la peça presenti pèrdues puntuals de volum, aquestes es restituïran de manera discreta, sense alterar-ne la lectura formal.

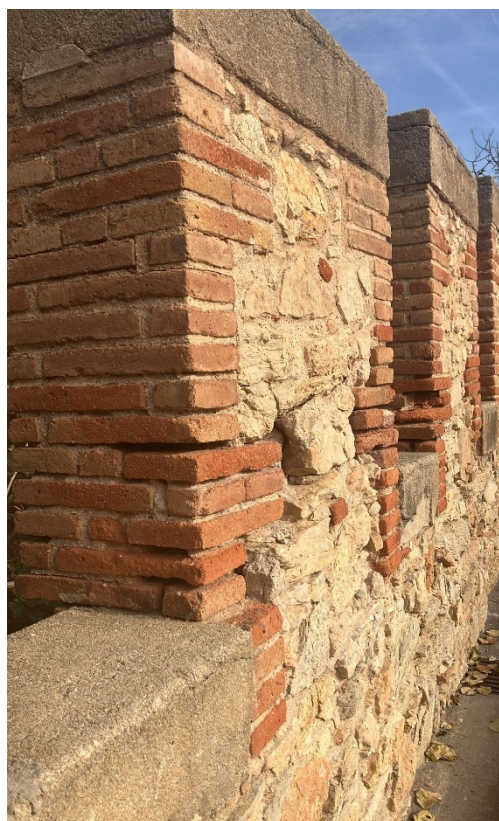
#### **D. Zona nord Muralla. Merlet esquerdat**

S'observa una **esquerda horitzontal a la base del merlet M54 de la muralla nord**, acompanyada d'una **rotació d'una de les cantonades**, amb un desplaçament aproximat de cinc centímetres cap a l'exterior. En el punt on apareix l'esquerda es constata la **manca de material d'adhesió entre les peces de totxana**, fet que ha afavorit el moviment de l'element. Aquesta pèrdua de cohesió, combinada amb possibles factors externs encara no determinats, ha compromès l'estabilitat del merlet, que podria arribar a desprendre's si el moviment progressa.

*Vista frontal des de l'interior da muralla*

*Detall esquerra i desplaçament merlet*

Vista des de l'exterior de la muralla

Atès que en ambdós casos es conserva una part significativa del material original, la intervenció es planteja sota el criteri de **mínima actuació**, amb l'objectiu de preservar al màxim els materials existents i restituir la capacitat mecànica dels merlets.
