## INFORME JUSTIFICATIU DE LA NECESSITAT DE LA DECLARACIÓ D'EMERGÈNCIA PER A LA SUBSTITUCIÓ D' AMPITS DE LES FINESTRES DEL CENTRE PENITENCIARI DE QUATRE CAMINS.

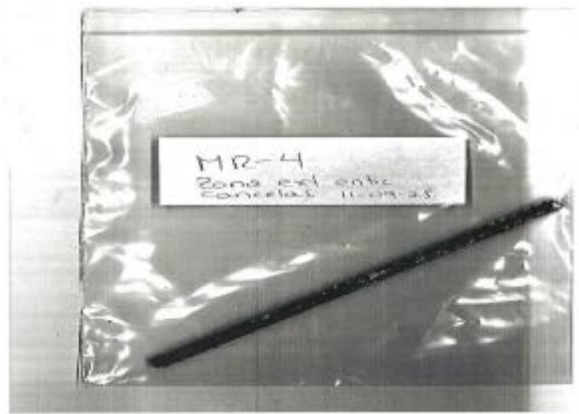
El passat dijous 11/09/2025, es va trobar a terra, a l'espai d'entre cancells del Mòdul Residencial 4, una vareta d'acer corrugat sense esmolar d'uns 16 cm x 0,5 cm.

*Vareta d'acer oxidada trobada al M.R. 4*

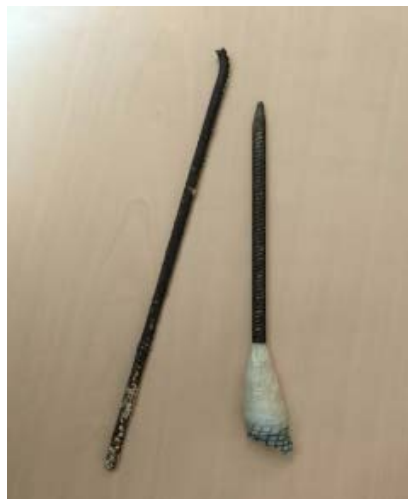
El divendres 12/09/2025, en un escorcoll protocol·lari de cel·la al Mòdul Residencial 2 es va trobar un punxó casolà de 16cm x 0,5cm (esmolat i amb empunyadura) ubicat a la finestra de la cel·la i un objecte contundent metàl·lic de 17cm x 0,5cm dins d'una ronyonera, tots dos del mateix material que el trobat el dia anterior al MR 4.

*Punxons metàl·lics trobats al M.R. 2*

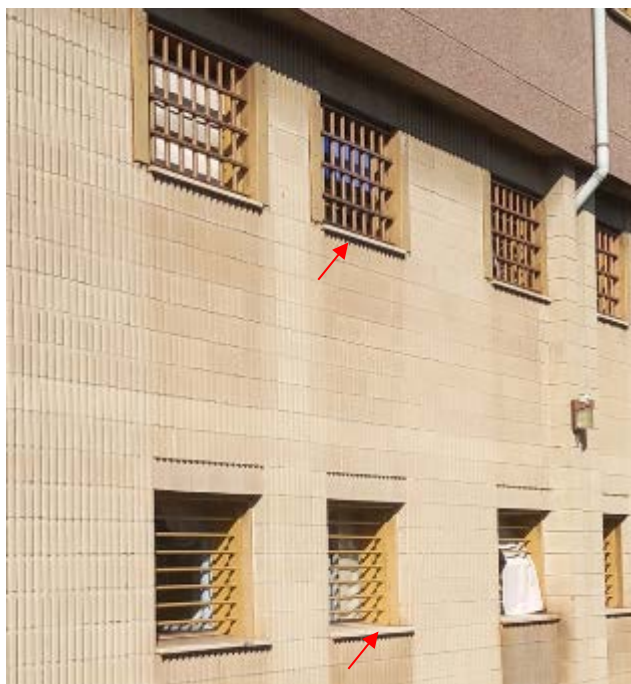
(\*) L'element constructiu causant del risc és l'ampit de formigó armat, un element constructiu format per una peça col·locada horitzontalment a la part inferior del marc de la finestra que permet evacuar l'aigua de pluja o de condensació acumulada a les superfícies cap a l'exterior de la façana. Evita les humitats i el deteriorament del conjunt de la finestra i de la façana que la conté així com redueix el risc de degradació dels materials en contacte amb la finestra.

*Ampits de les tipologies de finestres més habituals als mòduls residencials*

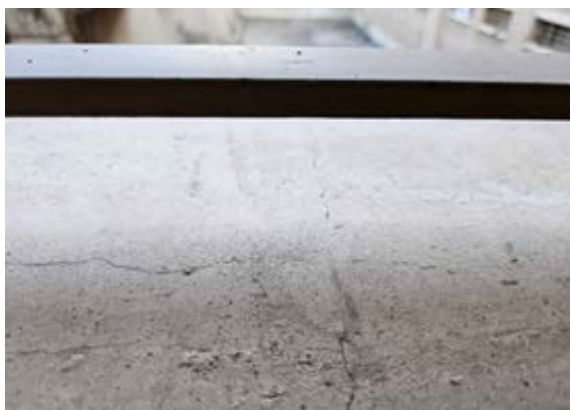
Aquests ampits prefabricats presenten patologies en el seu material de construcció (formigó armat): fissures, corrosió de les armadures i desprendiment de part del conglomerat. Aquestes lesions es produeixen en les zones més exposades als agents climàtics i a l'exposició continuada a l'aigua, com és la part més exterior dels ampits de les finestres de les cel·les (amb l'aigua de pluja, aigua procedent de l'estesa de roba mullada, ...).

Aquesta patologia del formigó el debilita i es produeixen trencaments i fissures que deixen passar l'aigua al seu interior. L'aigua oxida l'armadura d'acer interior, que s'expandeix i trenca des de dintre la peça prefabricada. Així, resulta fàcil trencar amb les mans aquestes peces de formigó i accedir a les armadures oxidades del seu interior per part dels interns.

*Fissures al formigó prefabricat*

1. Repicar i retallar tots els goterons de les peces de formigó prefabricat que estan instal·lades actualment a les finestres dels mòduls residencials al Centre Penitenciari i que suposen un risc de manipulació per part dels interns. Repicat de la part volada de l'ampit que inclou el goteró de la peça fins deixar-ho enrassat amb la façana actual.
2. Instal·lació i muntatge de nou ampit d'acer galvanitzat amb el disseny i les dimensions correctes per tal de protegir les façanes de la presència de l'aigua.

Es proposa superposar una peça metàl·lica sobre l'actual ampit de formigó prefabricat que faci les funcions de protecció envers l'aigua de la façana dels edificis.

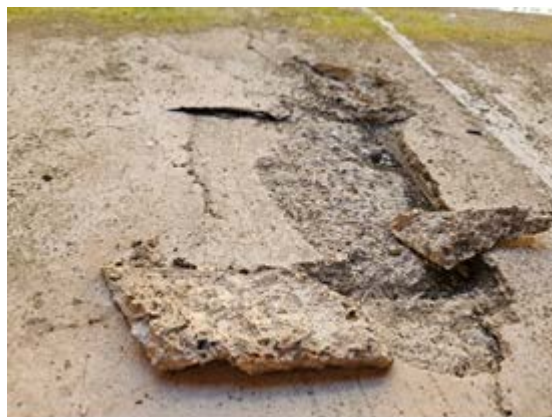
*Trencament del formigó prefabricat*

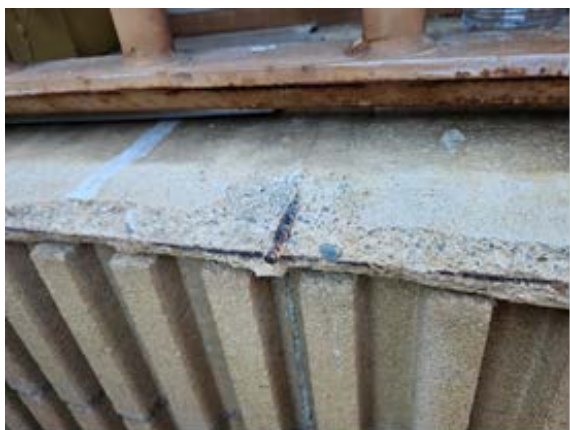
*Varetes oxidades exposades*

Mentre que l'aparença dels ampits és d'un material sòlid, la degradació interna no visible possibilita que amb únicament les pròpies mans existeixi la possibilitat de disgregar el formigó i poder arrencar les varetes d'acer que conté a l'interior. Els interns, que han descobert aquesta situació recentment, manipulen des de l'interior de l'edifici el goteró de l'ampit (que és la part de l'ampit que sobrevola per fora de la façana) i amb la mà trenquen fàcilment el formigó d'aquestes parts de la peça i n'extreuen les varetes metàl·liques oxidades senceres.

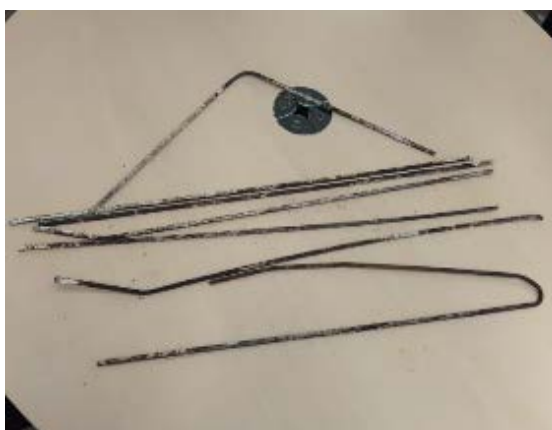
Arran de les troballes de les varetes d'acer a diferents mòduls del centre, s'inicia la recerca d'informació sobre la procedència d'aquestes i es descobreix que procedeixen del Mòdul Residencial 1. De la investigació es dedueix que les varetes amb les que s'han fabricats els *pinxos* s'han extret per part de les persones internes dels ampits de les finestres de les cel·les, aules i del menjador d'aquest mòdul.

*Varetes oxidades extretes*
