Els plànols incorporats al present plec tenen **caràcter merament orientatiu i informatiu** i no constitueixen, en cap cas, una definició exhaustiva ni vinculant de l'estat real de l'obra o de l'immoble.

Secció estat actual edifici El Molino.

PLANTA BAIXA.

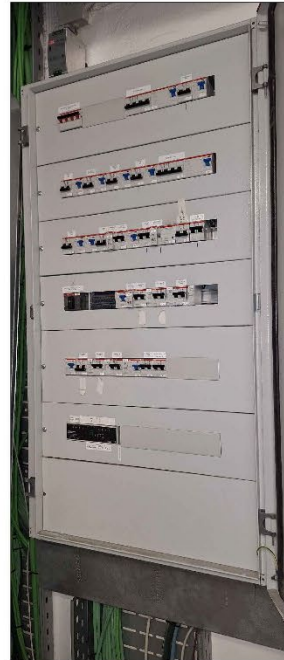
07\_01. Substitució sistema Crestron.

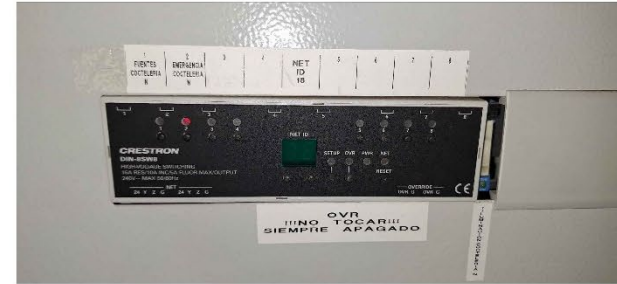
07\_01. Substitució sistema Crestron.

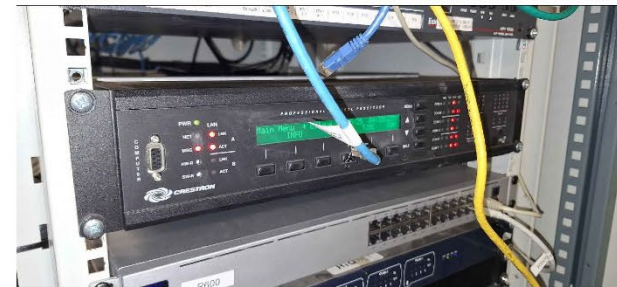
07\_01. Substitució sistema Crestron.

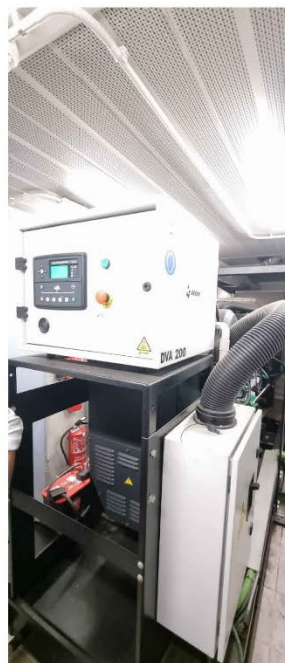
09\_02. Generador elèctric.

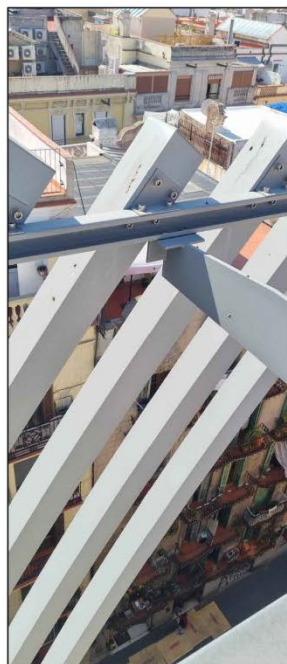
10\_02\_01. Reparació pantalla LED.

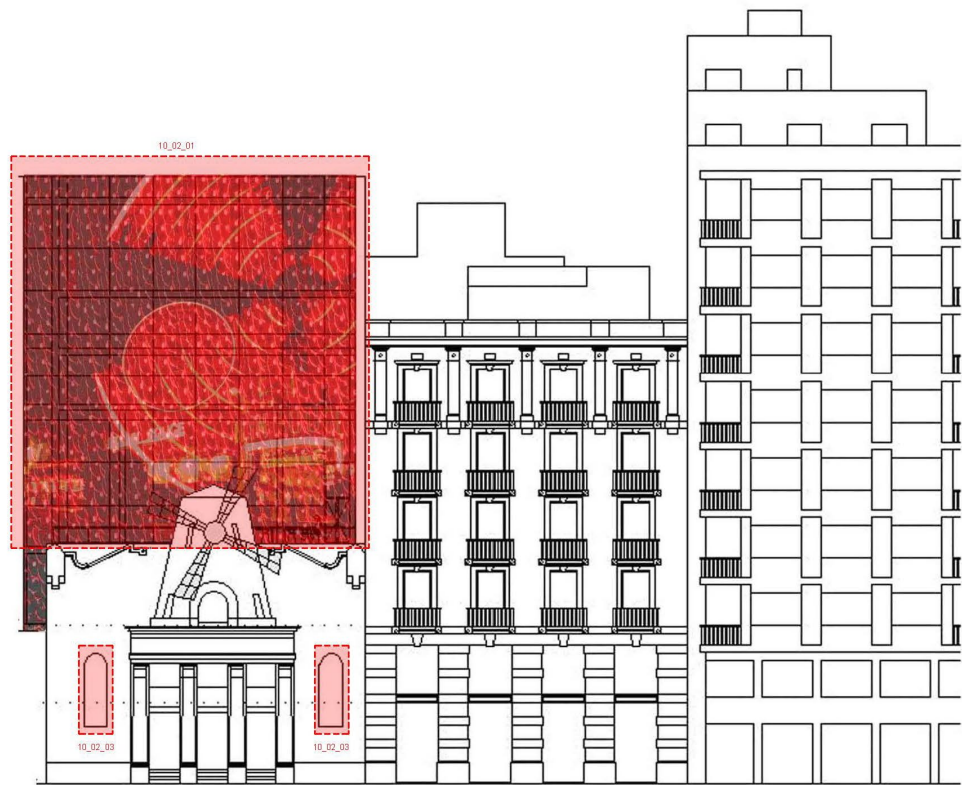
10\_02\_01. Reparació pantalla LED.

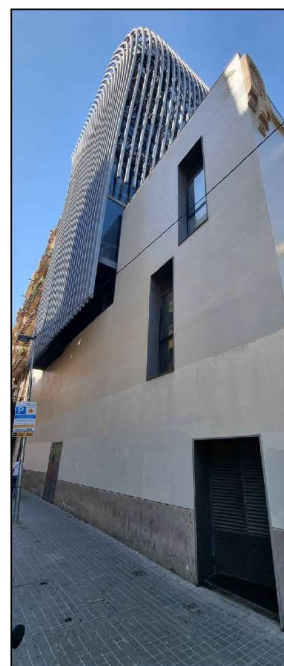
10\_02\_01. Reparació pantalla LED.

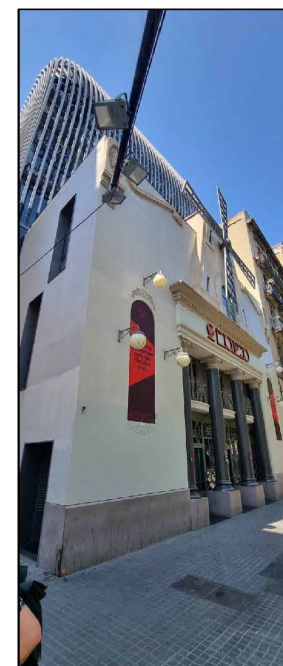
10\_02\_03. Col·locació noves pantalles LEDs.
