Assumpte **Informe tècnic**  
Expedient de **COEM - Contractació per via d'emergència d'obres, serveis i subministraments**  
Núm. expedient **COEM/2025/8**

**Informe tècnic relatiu a la necessitat de contractar mitjançant tramitació d'emergència els serveis i les obres necessàries per l'enderroc de les edificacions situades al carrer Sagunt, 15-17 per evitar la situació de greu perill que genera el seu estat constructiu**

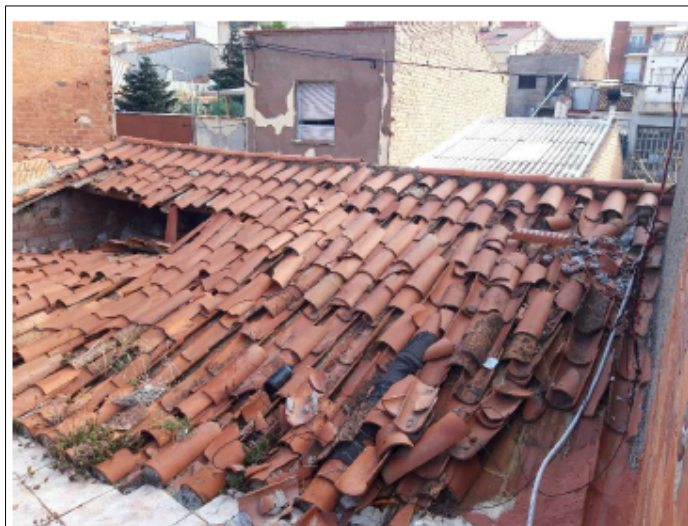
Arrel d'un episodi de pluges fortes a la matinada del 22 de setembre de 2025, es produeix un esfondrament parcial de la coberta de l'edifici de c. Sagunt, 15, i es realitza nova visita amb el tècnic especialista en estructures. La visita es realitza el dia 30 de setembre, amb l'objectiu de valorar la causa de l'enfonsament i l'estat estructural de la mitgera entre el nº 13 i el nº 15. Al mateix temps, es revisa visual i des de l'exterior, l'estat de la vessant cap al carrer de les teules i canal. Tot i el seu mal aspecte, no podem afirmar, ni tampoc descartar, que es puguin produir altres enfonsaments, propers en el temps, en aquesta vessant, on les teules estan remogudes i el canal té problemes de desguàs.

*Vista de la coberta on ha caigut una part, pel que a partir d'ara l'aigua de pluja caurà a l'interior de l'edifici accelerant exponencialment el seu deteriorament.*

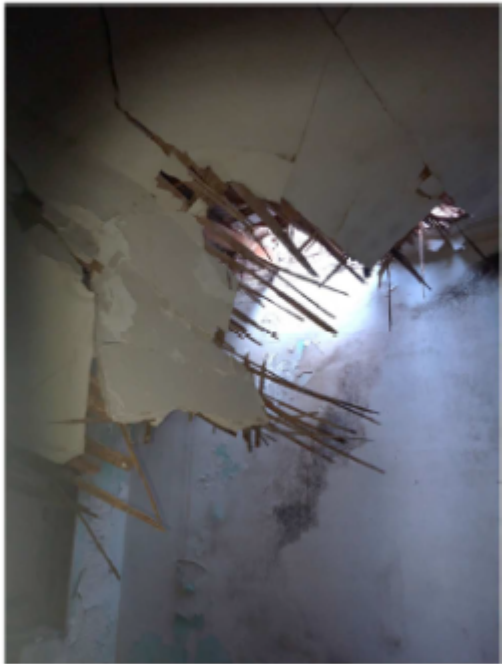
Un cop a l'interior del nº 15, es veu la causa de la caiguda de part de la coberta, ja que hi ha un parell de bigues de fusta totalment trencades, amb el cel ras, d'encanyissat i escaiola, totalment després i a punt de caure. Amb la penetració d'aigua de pluja per aquest forat de la coberta i la conseqüent acumulació al sostre del soterrani, s'accelerarà el deteriorament de les zones limítrofes i del forjat del terra de la planta baixa. Aquest despreniment es pot reproduir en altres punts de manera totalment imprevisible. A més, se'ns mostra un vídeo on apareixen individus d'una colònia de tèrmits circulant per la casa nº17. És probable que les cases veïnes també tinguin aquest atac.

| <p><i>Forat a la coberta, vist des de l'interior</i></p> | <p><i>Restes del sostre caigut</i></p> |

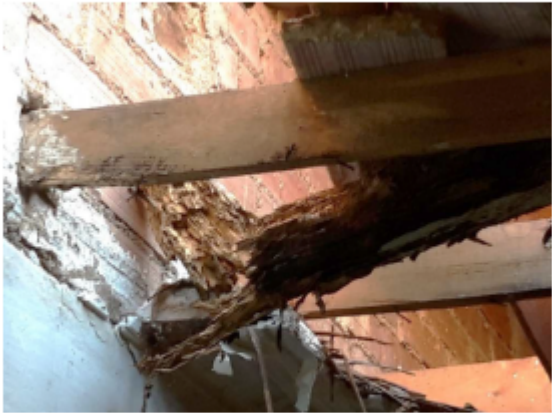
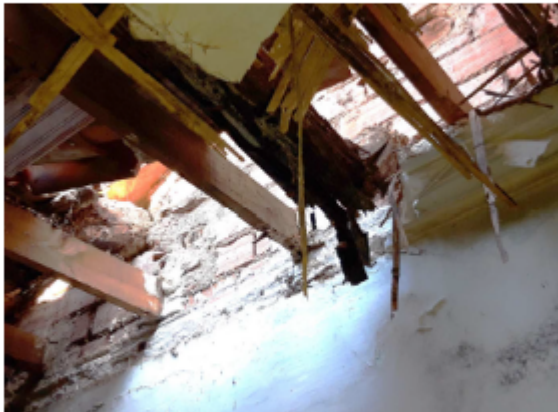
| <p><i>Imatge de les bigues de fusta de la coberta que encara no han caigut, malgrat estar trencades i en un estat deplorable, compatible amb atac de tèrmits.</i></p> | |

L'estat de les bigues de fusta que recolzen sobre la paret mitgera compartida amb l'edifici veí és deplorable. Si aquestes patissin un despreniment podrien arrossegar el mur on recolzen. Hi ha alguna possibilitat que passi, sobretot per les biguetes de la coberta, més exposades i deteriorades

Per tot això, l'informe del tècnic especialista en estructures conclou que les cases dels números del carrer Sagunt 15 i 17 presenten un estat de ruïna perillós. Una operació d'estabilització provisional dels nº 15 i 17 es veu totalment impossible sense assumir alts riscos. L'informe recomana abordar una actuació d'emergència per l'execució de l'enderroc de manera immediata, conjuntament amb l'adequació dels veïns i dels vials, un cop efectuats aquests enderrocs.

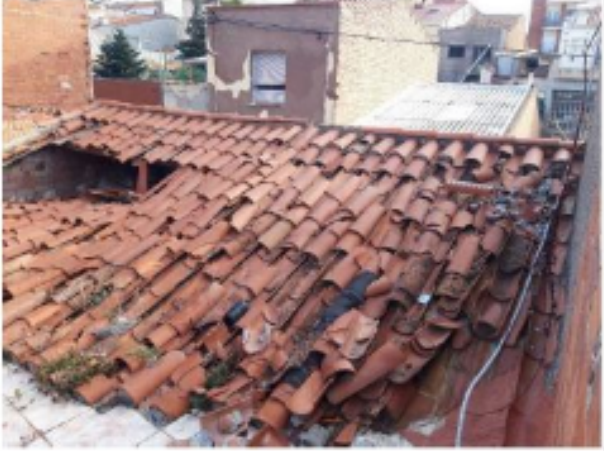
| <p>Forat en coberta</p> | <p>Bigues de fusta en avançat procés de degradació</p> |

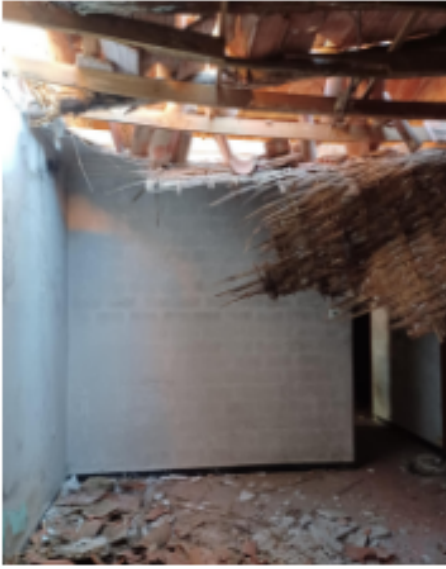
| <p>Sostre semiensorrat</p> | <p>Bigues prefabricades de formigó probablement aluminós, en procés de degradació</p> |
