Assumpte: Proposta de contractació d'emergència per a la rehabilitació del viaducte de Montcada, del PK 81+000 al PK 82+000, en el terme municipal de Montcada i Reixac. Clau: PC-CEB-25084.

**Obra d'emergència per a la rehabilitació del viaducte de Montcada, a l'autopista C-33, entre els PPKK 81+000 al 82+000, ambdós taulers, en el terme municipal de Montcada i Reixac. Clau: PC-CEB-25084.**

### **Informe. Proposta d'emergència**

# INFORME D'INSPECCIÓ URGENT ALS VIADUCTES 00C-0000033-E-00812-0 I 00C- 0000033-D-00812-0 A MONTCADA I REIXAC

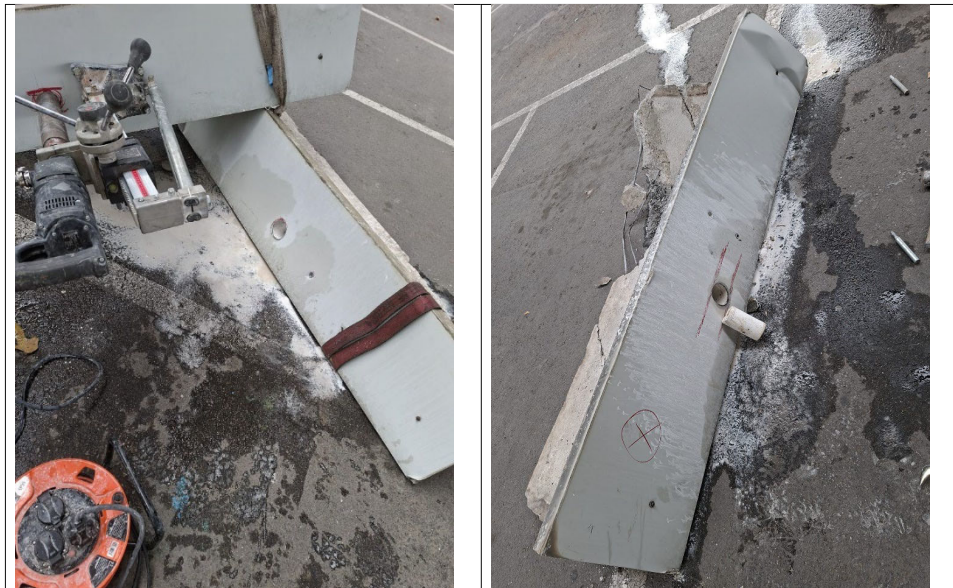
En data 28 de juliol de 2025, Enginyeria Reventos S.L realitza una nova visita a la zona de les obres per tal d'observar la seva evolució, així com recopilar nova informació respecte als diversos elements que conformen el viaducte, i d'una manera especial els voladissos existents. Aquesta visita va permetre inspeccionar dos trams d'una longitud important a la vora interior dels dos viaductes (pou de llum), on s'havien enretirat les diverses peces afectades.

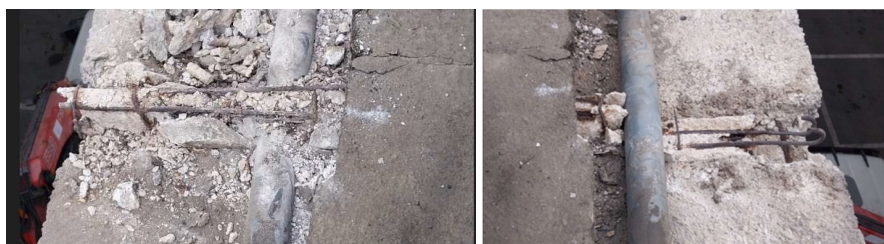
En data 5 de setembre de 2025, SOCOTEC va entregar un segon informe on es recollien les dades relatives a la resistència característica del formigó ( $f_{c,real}$ ), les quals presentaven una resistència superior, en tots els casos, de 30Mpa (superior al 25 Mpa establert a l'article 33.4 del Codi Estructural, per formigons armats o pretensats), però inferior a 35 Mpa per un ambient XD3, com seria el nostre cas. Paral·lelament, i durant les tasques de desmuntatges de les impostes es varen localitzar diversos nervis amb una degradació molt important, al retirar els elements impermeables (teles asfàltiques) que els cobrien, com a mesura de seguretat davant de la humitat ambient tal com es pot observar en les imatges adjuntes.

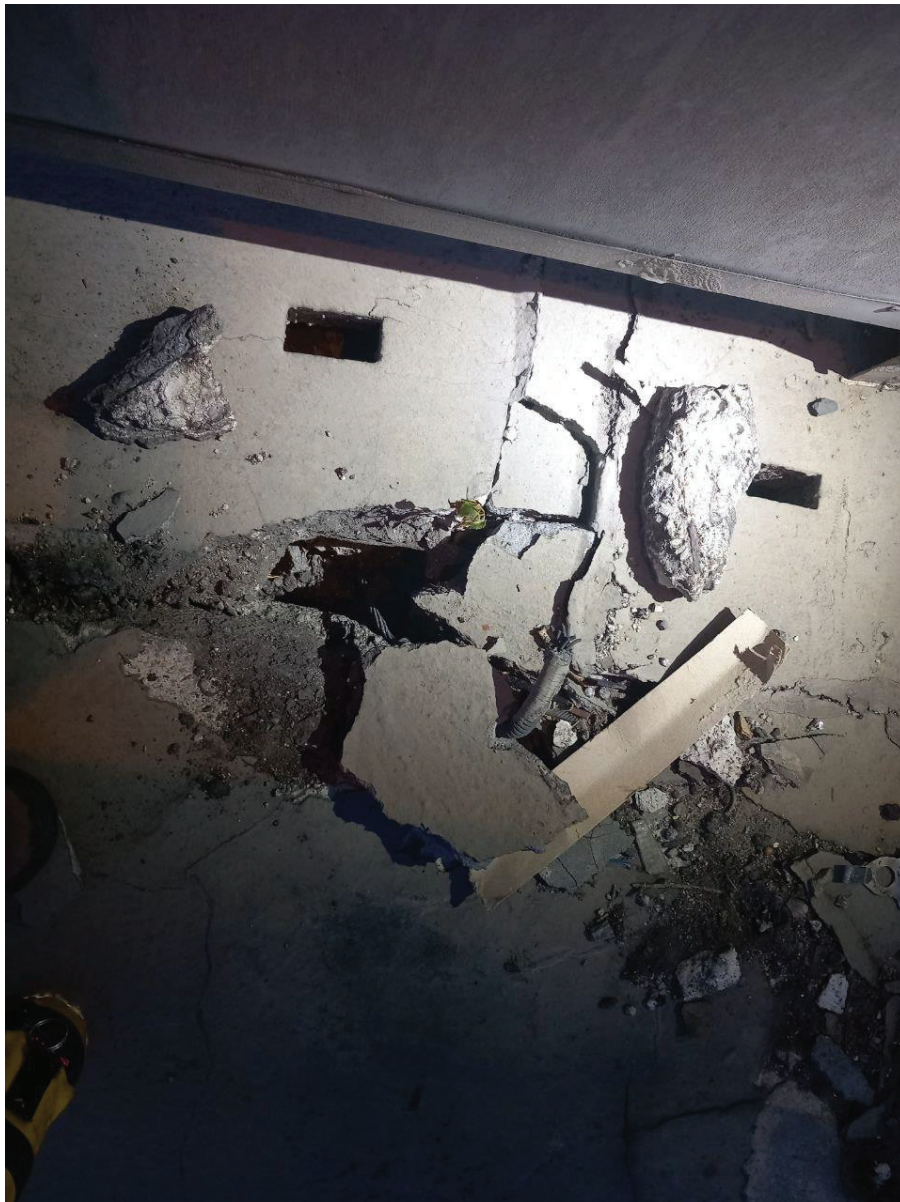
Imatge 1. Degradació de la part superior

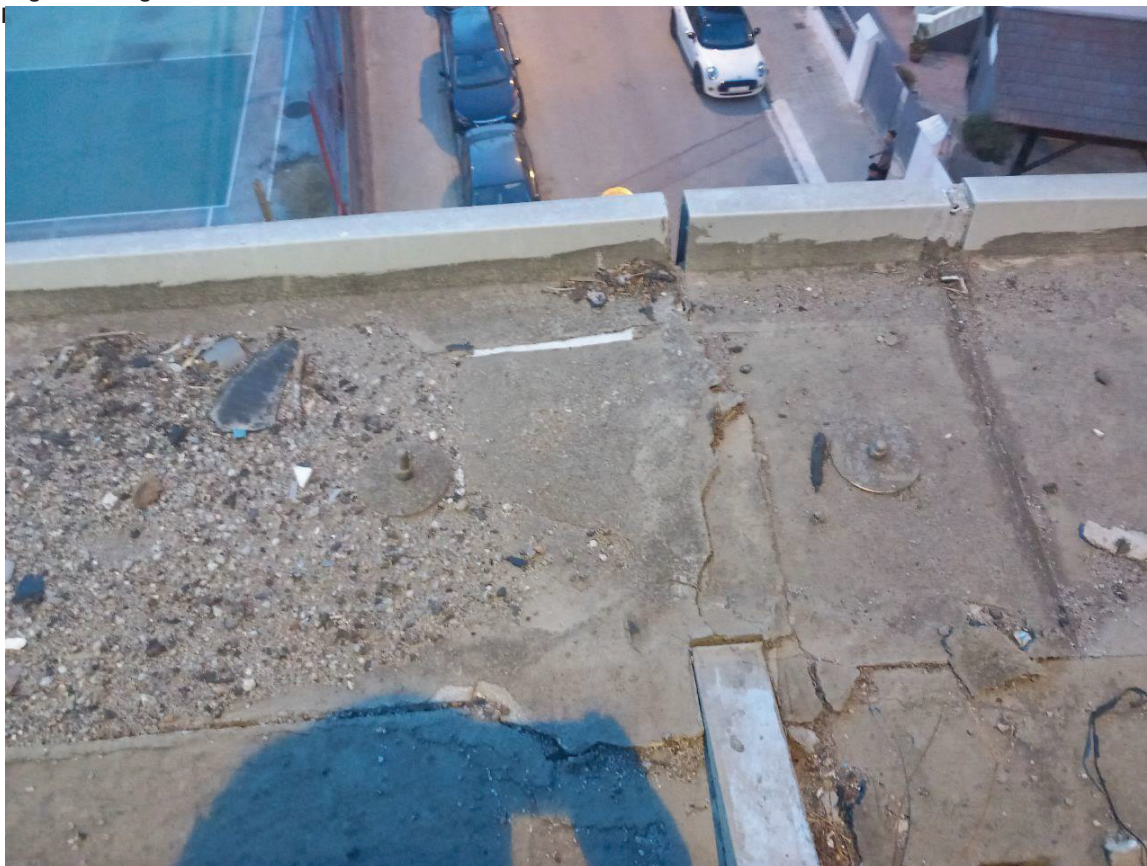
Imatge 2. Indicis de risc a 20 metres de la zona de desprendiment

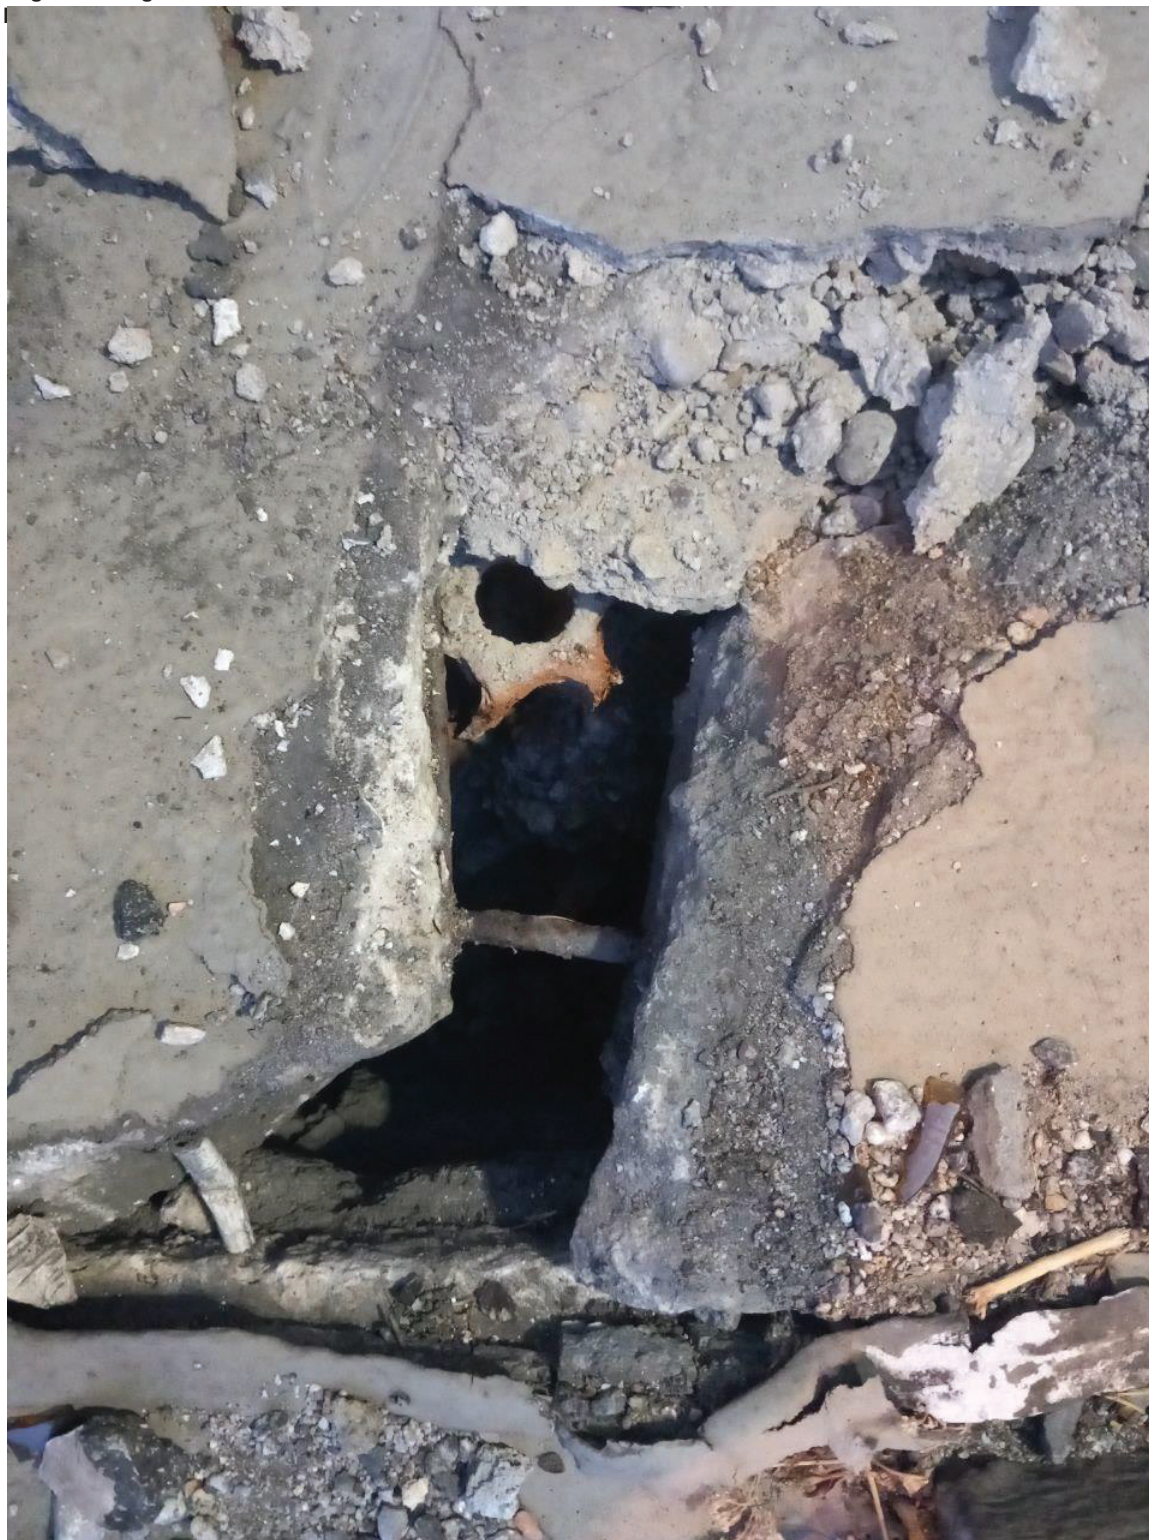
Imatge 3. Trencament superficial del formigó i degradació de les armadures

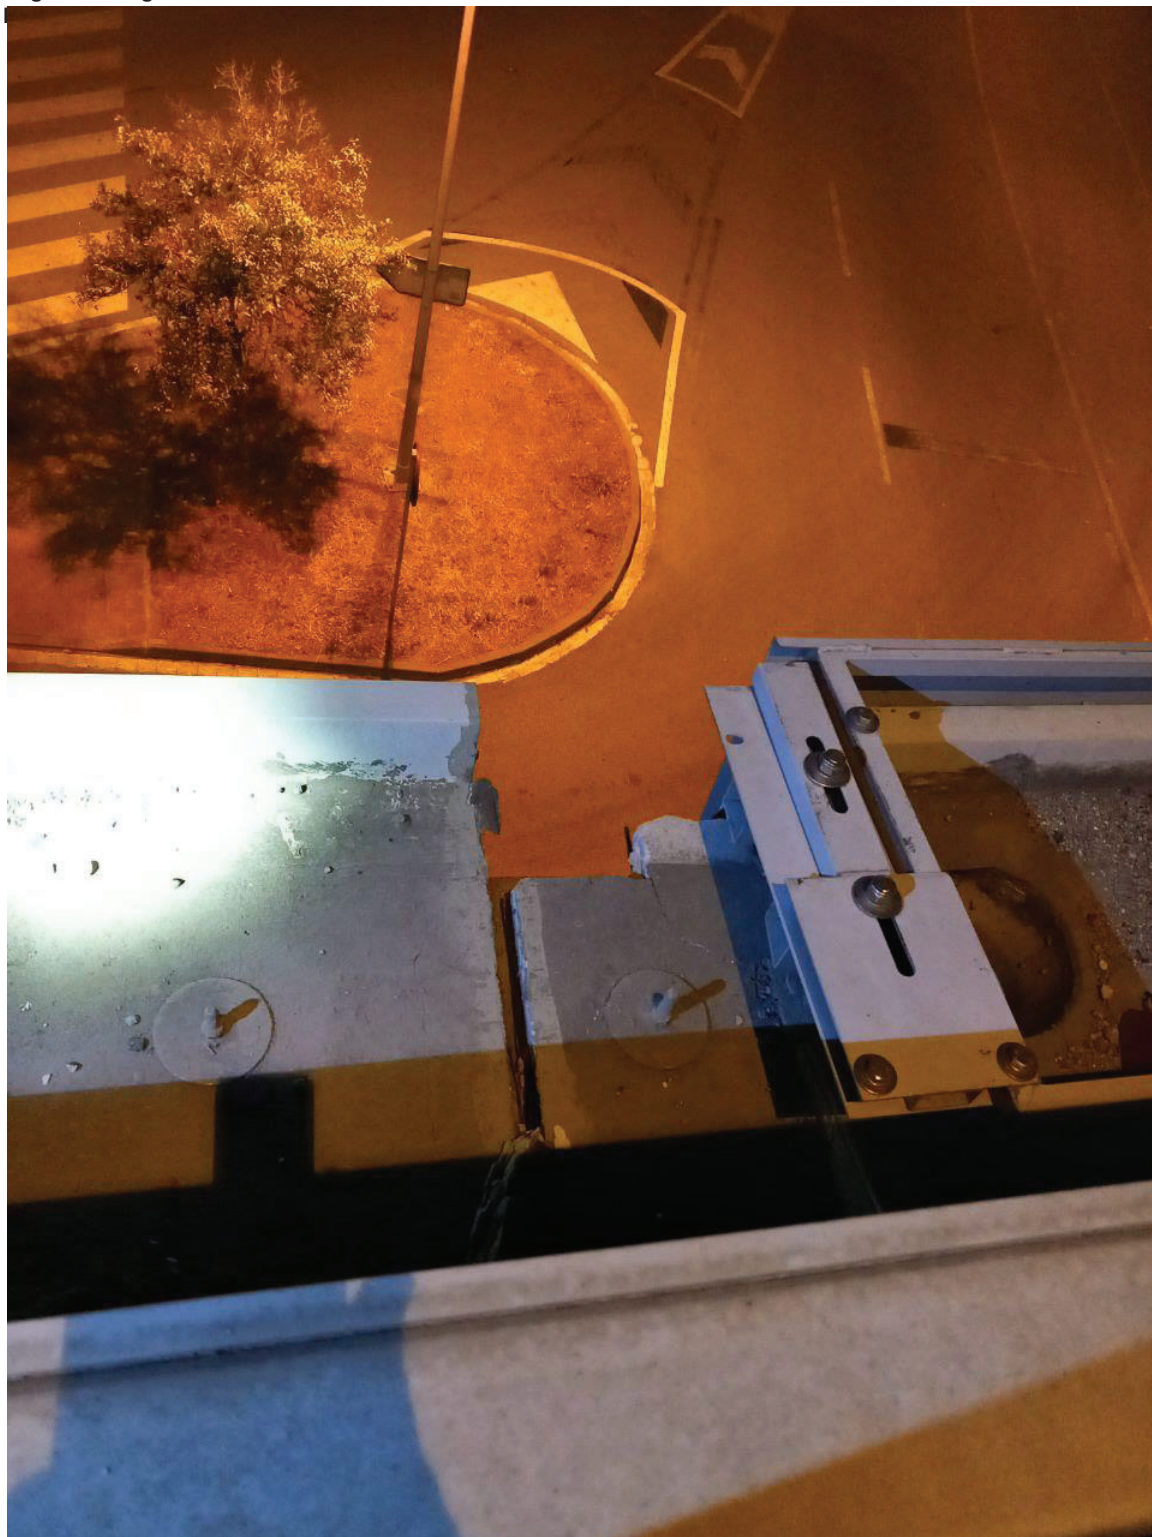
Imatge 4. Constatació de despreniments previs al del dia 12/7/2025.

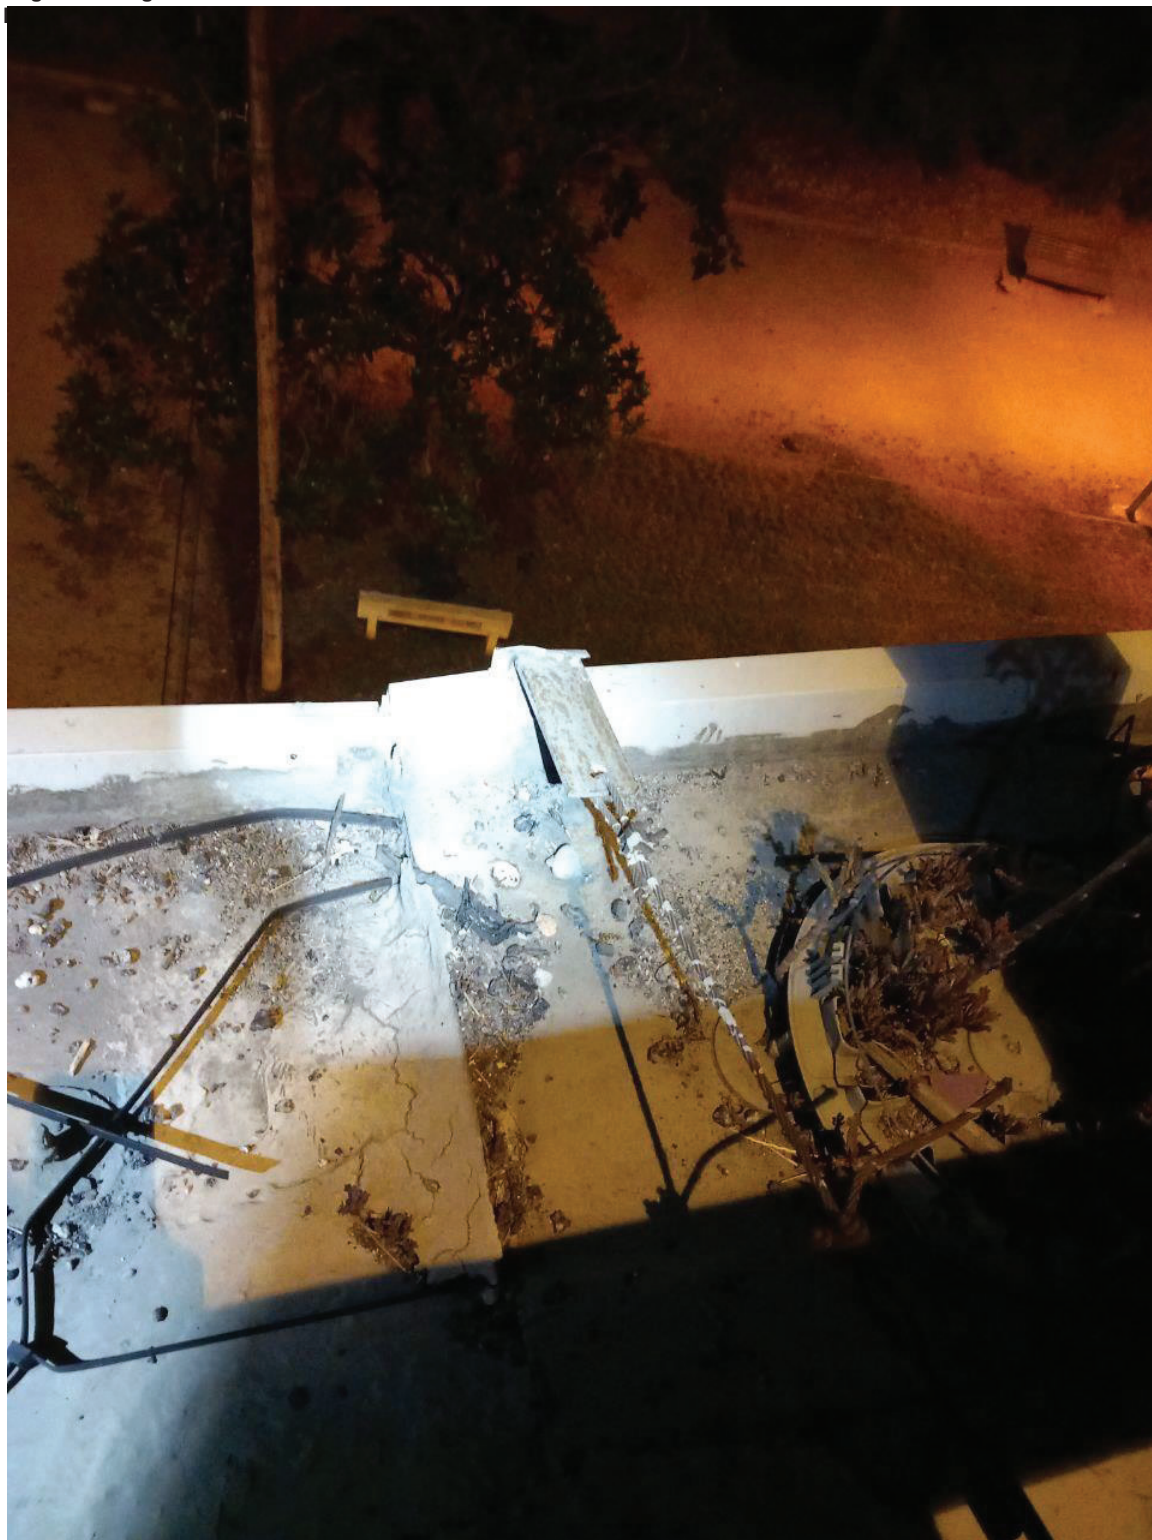
Imatge 5. Ancoratges per solventar la patologia en estat de degradació.

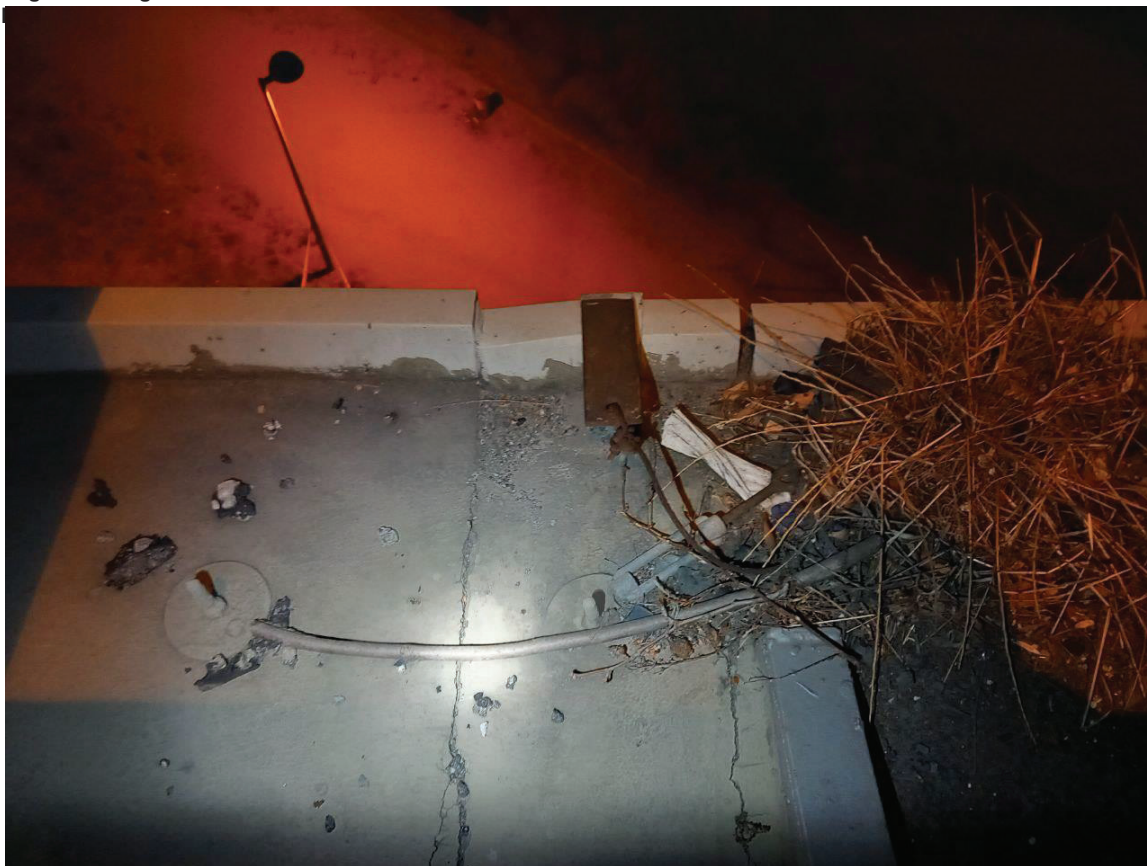
Imatge 6. Ancoratges per solventar la patologia en mal estat.

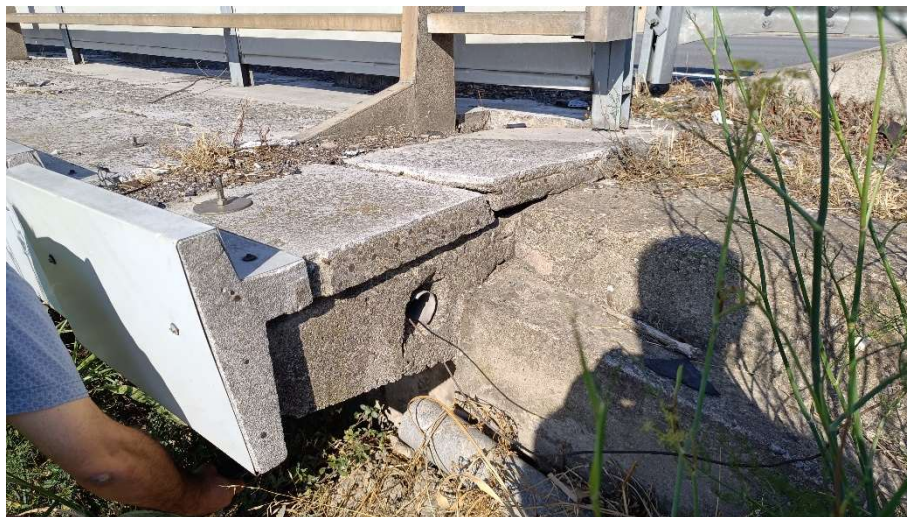
**Imatge 02.** Detall voladiu. Peça final amb els pernys

- En molts casos, sembla que la col·locació dels pernys d'acer inoxidable, en lloc de millorar la integritat de la peça, va debilitar-les, possiblement per una força d'ancoratge superior a l'admissible pel formigó, provocant l'aparició de fissures longitudinals que amb el pas del temps varen permetre la penetració d'aigua i d'altres agents nocius a l'interior de la llosa ocasionant, finalment, la corrosió de les armadures i la degradació del formigó.

De manera generalitzada podem dir que el formigó de la peça de la imposta es troba força degradat i amb presència de fissures. Aquestes fissures no poden ser detectades en parts importants dels viaductes ja que en les zones impermeabilitzades no es possible observar directament les impostes.

Els pernys (no queda clar si són galvanitzats o inoxidable) es troben en molt bon estat i no s'observa ni corrosió ni desperfectes.

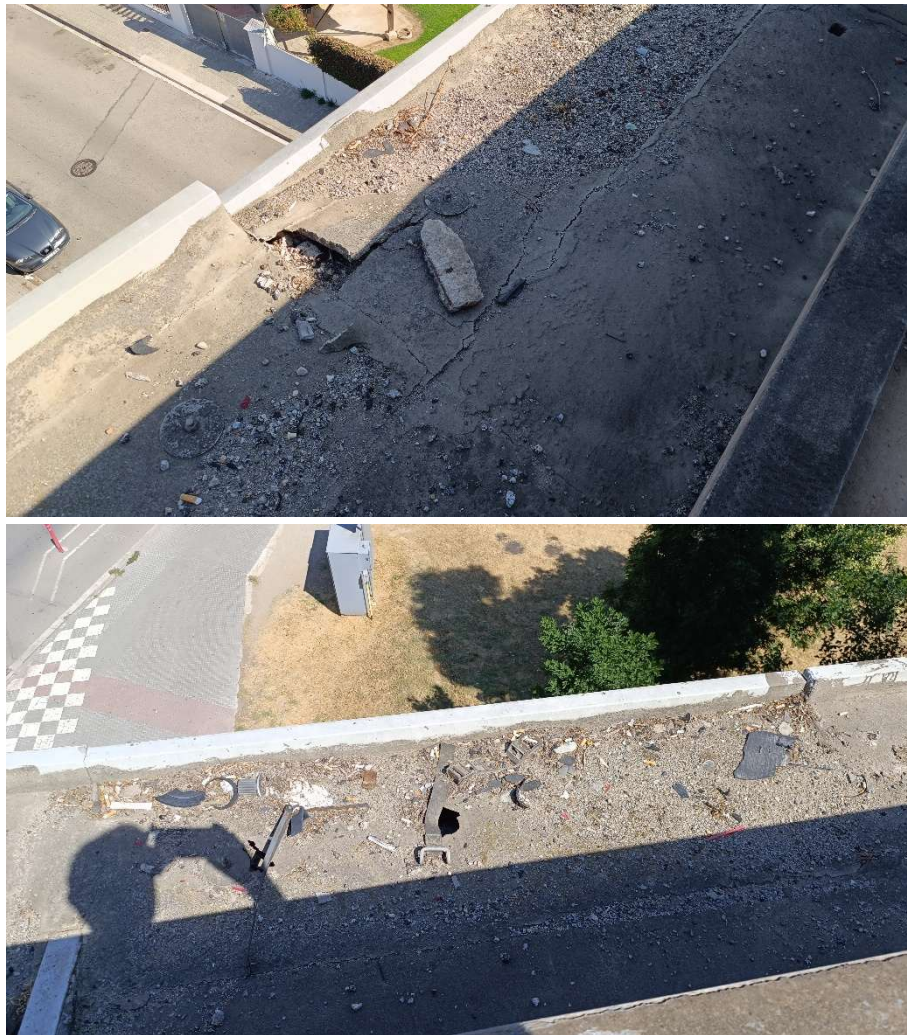
- Durant la inspecció de la imposta exterior del viaducte **sentit BCN (00C-0000033-E-00812-0)** es van detectar un parell de mòduls que presentaven algunes fissures preocupants i in situ es va decidir trencar-les i fer-les caure (en ambdós casos quedaven sobre vials). Es van detectar un parell més de peces amb algun desperfecte que es van deixar a lloc.

*Imatges 03 i 04. Impostes degradades que es van fer caure durant la inspecció*

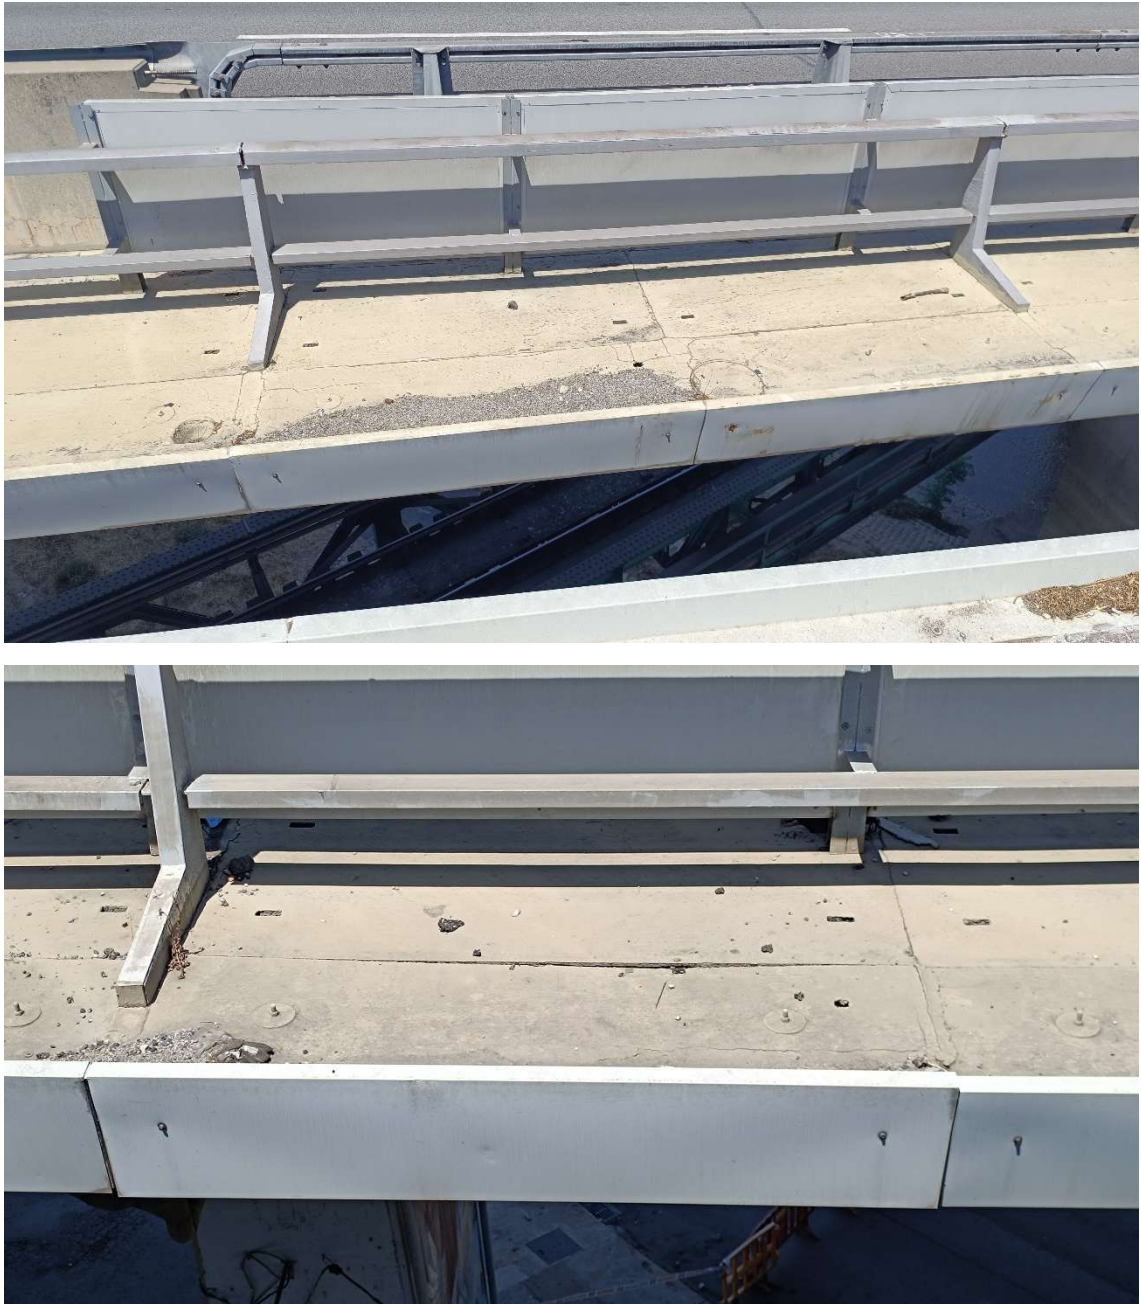
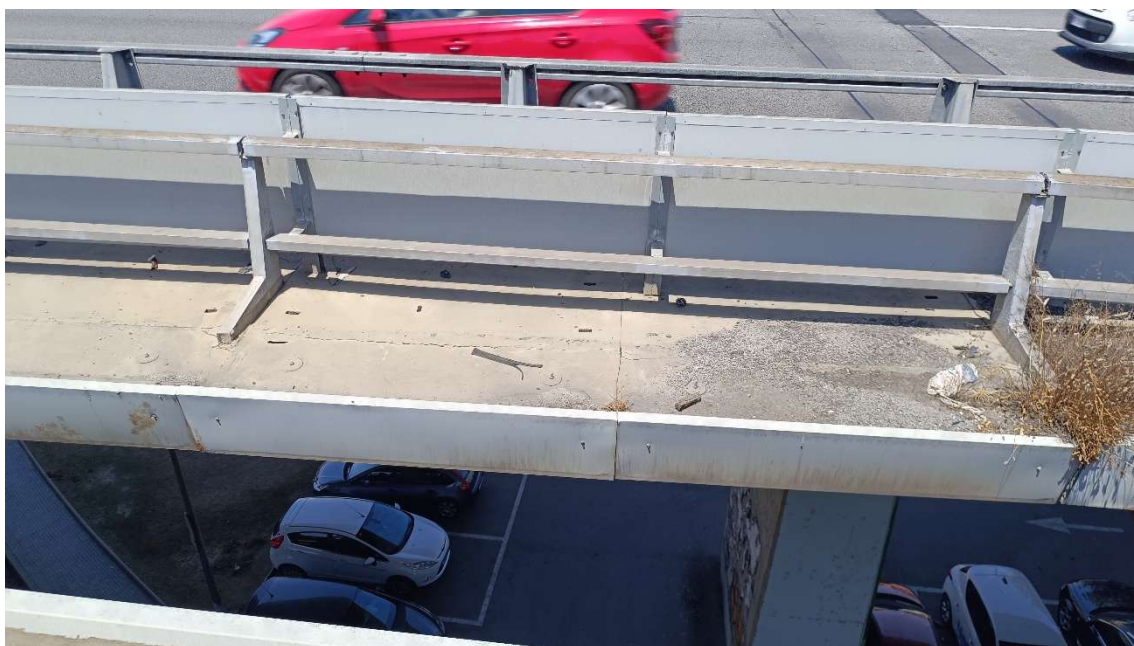
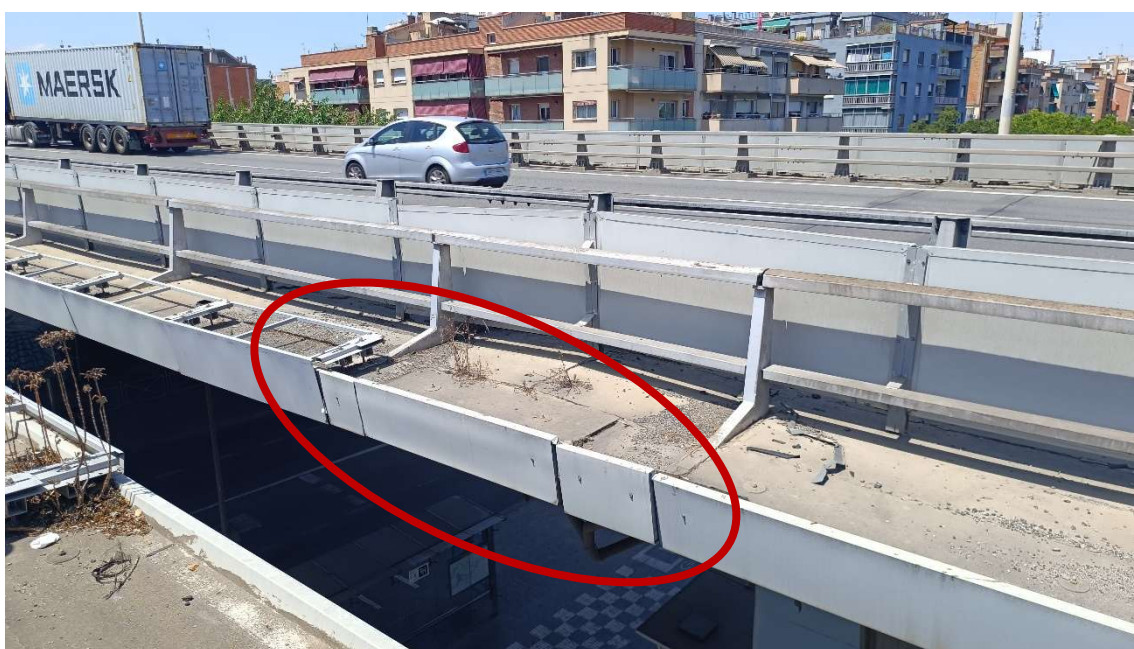
- En la inspecció de la imposta interior del mateix viaducte és on es van trobar més mòduls amb desperfectes preocupants. Es van marcar in situ els mòduls més afectats, que són un total d'uns 22 (entre mòduls de 2 m i mòduls més petits de zona de pila). La majoria d'aquests mòduls es troben en zones de vial o zona d'ADIF, amb el que el risc de caiguda sobre vianants o vehicles i/o trens (i

catenària) està present. Podríem dir que **tots aquests mòduls tenen risc de caiguda**. S'adjunten algunes imatges.

*Imatges 05 a 10. Impostes degradades*

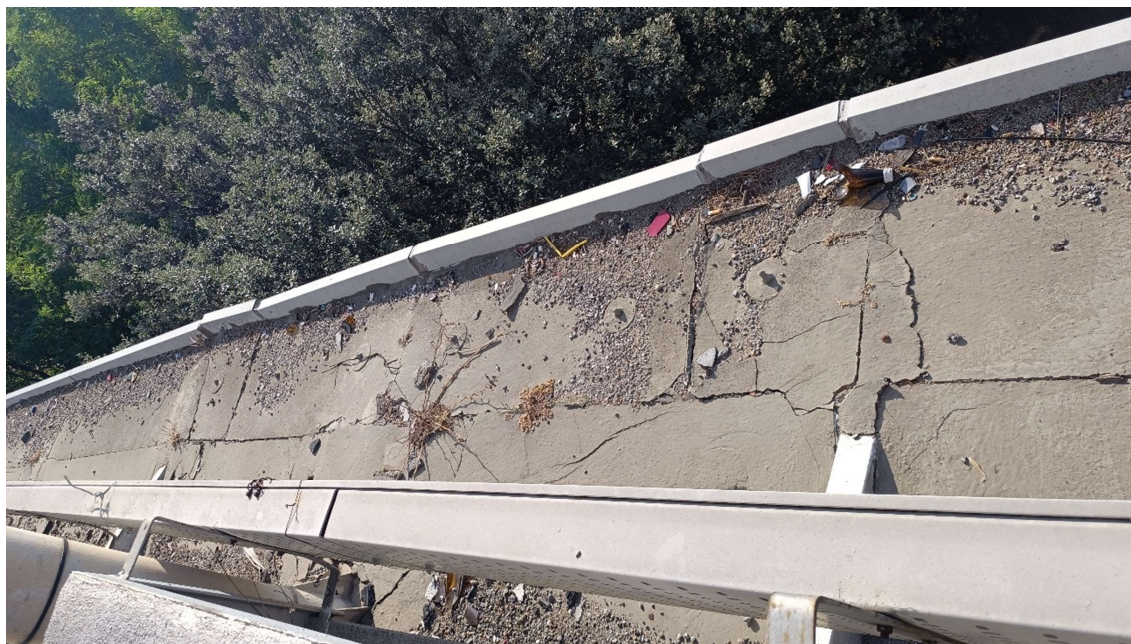
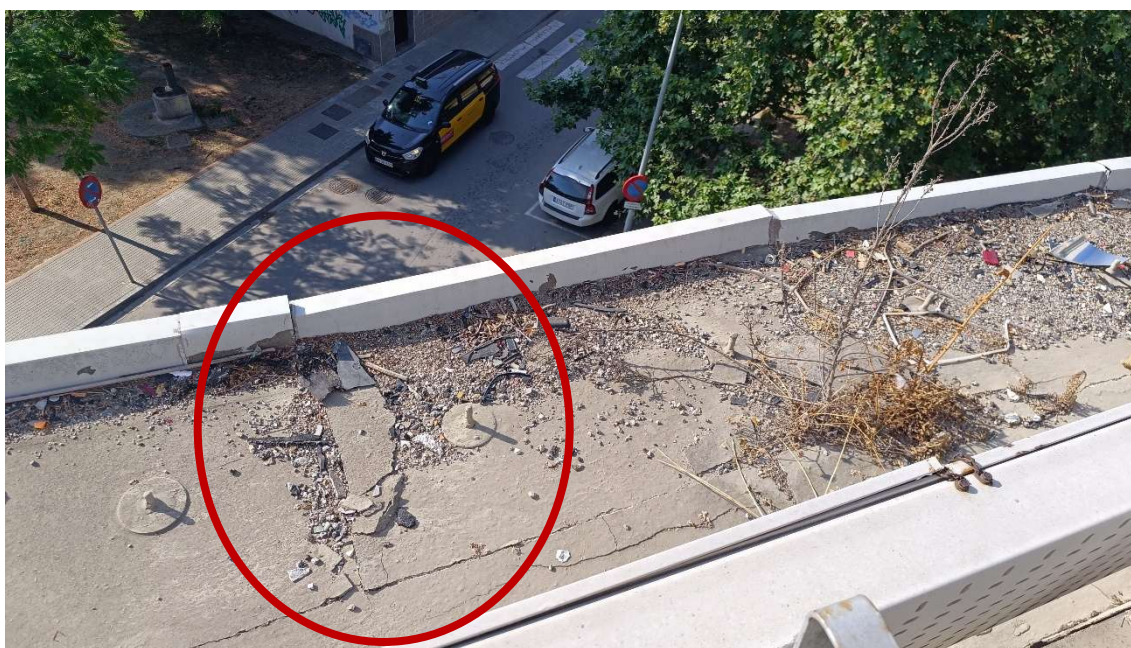
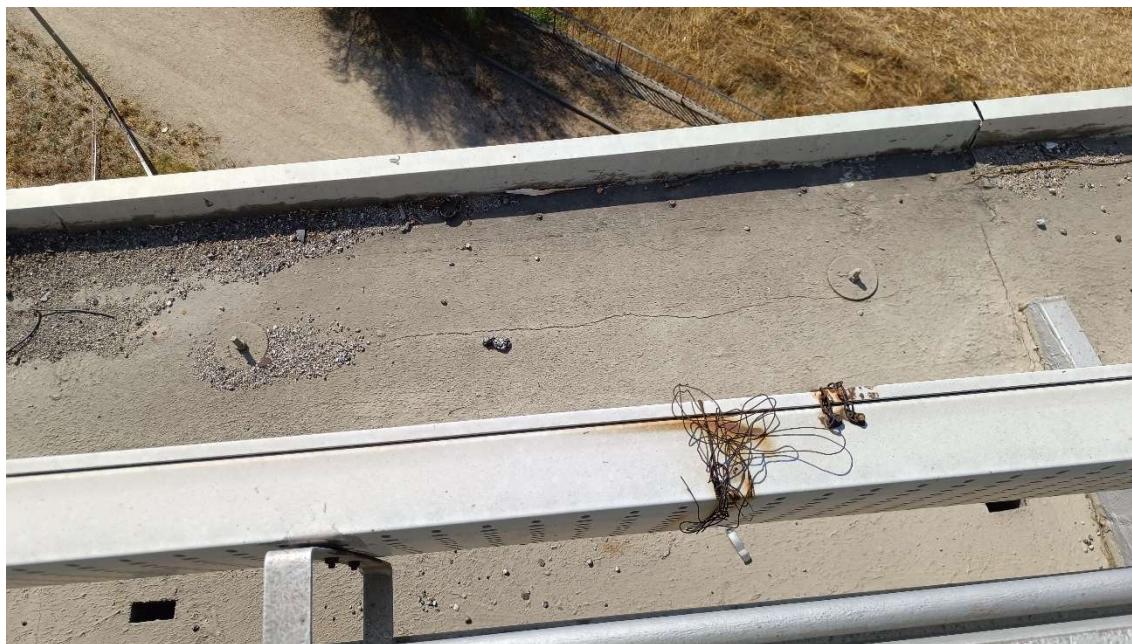
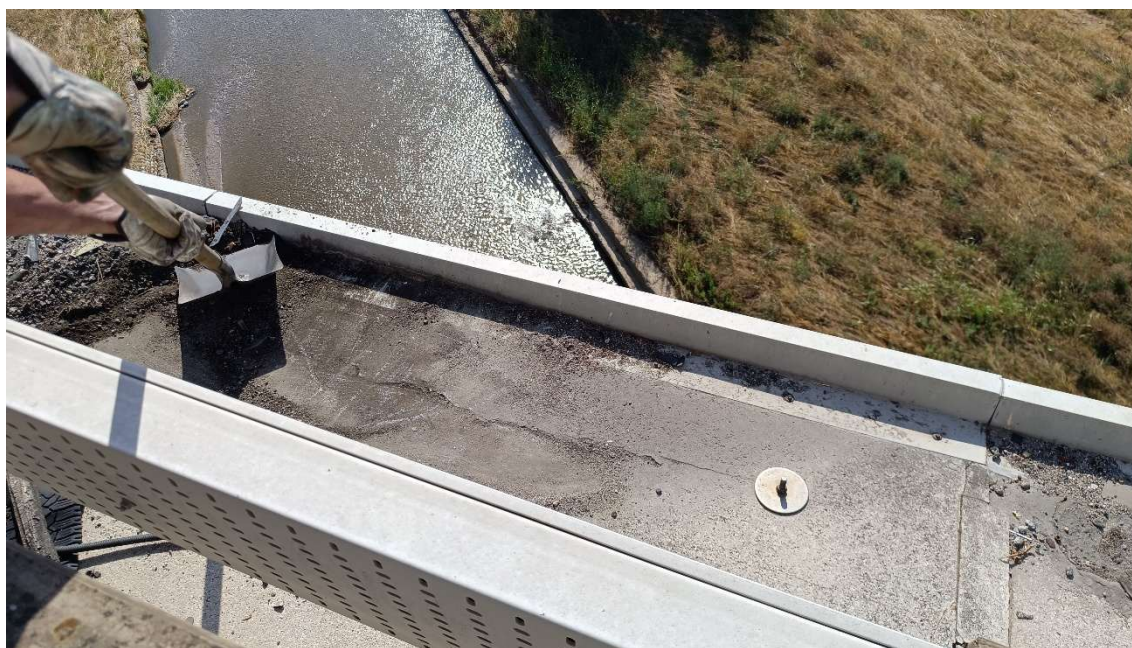
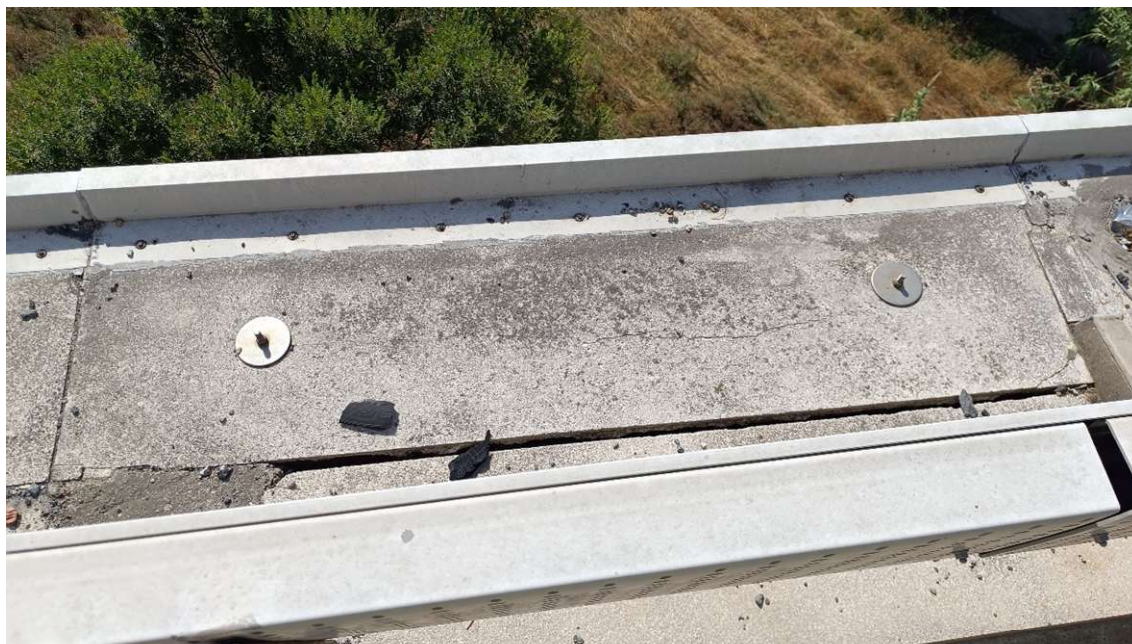
- La imposta interior del costat Girona (00C-0000033-D-00812-0) no es troba tan afectada i “només” es van detectar un parell de mòduls amb desperfectes evidents.
- A la imposta exterior del mateix viaducte es van comptabilitzar un total d'unes 10 peces amb símptomes (més o menys greus) de desgast. **Molts d'aquests mòduls tenen risc de caiguda**

*Imatges 11 a 17. Impostes degradades*

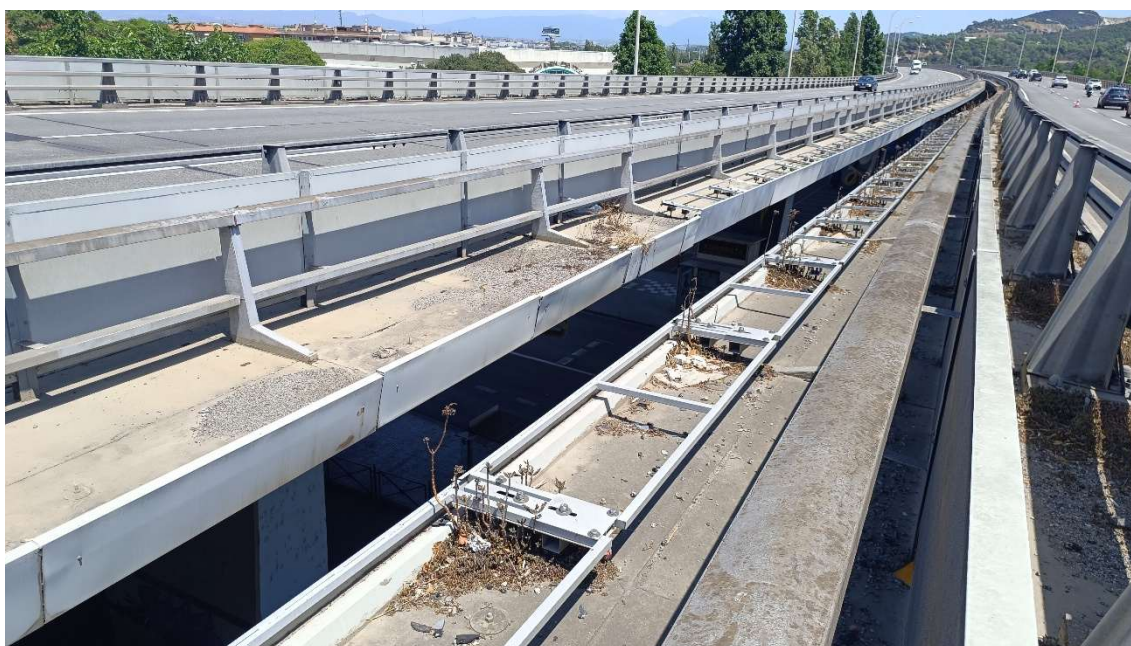
- Ens alguns trams molt concrets del dos ponts s'observa un reforç estructural a base de perfil·leria metàl·lica a les impostes col·locat l'any 2020. En aquell període es devia detectar algun problema a les impostes. Aquestes estructures de reforç es troben col·locades coincidint en les zones del pont ubicades sobre vials o línies ferroviàries. Les zones amb aquest reforç estructural es consideren segures.

*Imatge 18. Reforç estructural a les impostes*

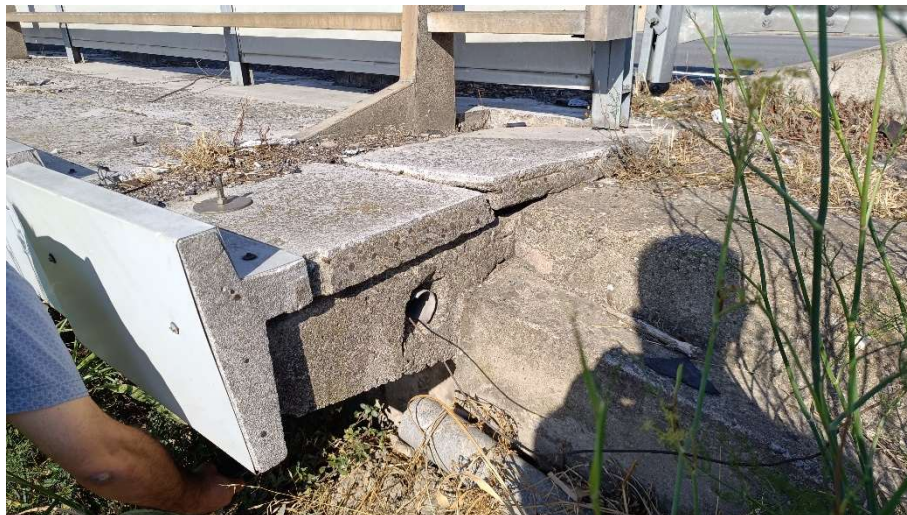
**Imatge 02.** Detall voladiu. Peça final amb els perns

- En molts casos, sembla que la col·locació dels perns d'acer inoxidable, en lloc de millorar la integritat de la peça, va debilitar-les, possiblement per una força d'ancoratge superior a l'admissible pel formigó, provocant l'aparició de fissures longitudinals que amb el pas del temps varen permetre la penetració d'aigua i d'altres agents nocius a l'interior de la llosa ocasionant, finalment, la corrosió de les armadures i la degradació del formigó.

De manera generalitzada podem dir que el formigó de la peça de la imposta es troba força degradat i amb presència de fissures. Aquestes fissures no poden ser detectades en parts importants dels viaductes ja que en les zones impermeabilitzades no es possible observar directament les impostes.

Els perns (no queda clar si són galvanitzats o inoxidable) es troben en molt bon estat i no s'observa ni corrosió ni desperfectes.

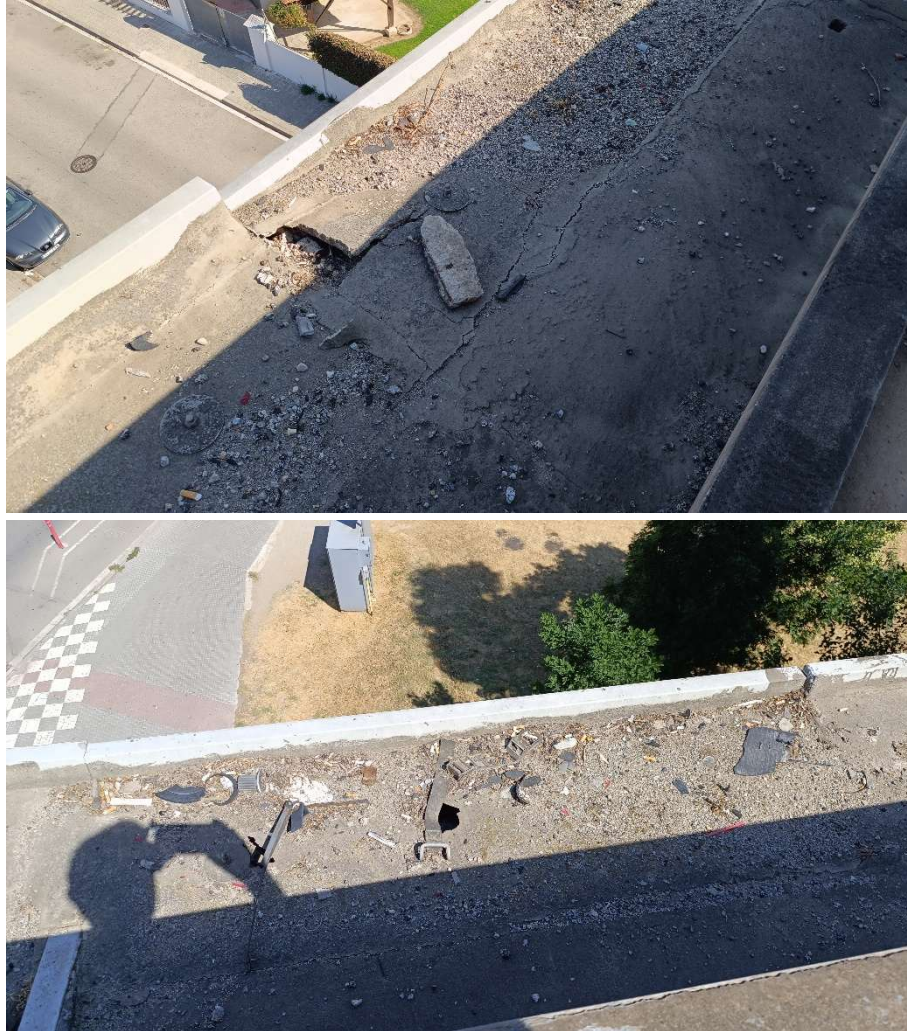
- Durant la inspecció de la imposta exterior del viaducte **sentit BCN (00C-0000033-E-00812-0)** es van detectar un parell de mòduls que presentaven algunes fissures preocupants i in situ es va decidir trencar-les i fer-les caure (en ambdós casos quedaven sobre vials). Es van detectar un parell més de peces amb algun desperfecte que es van deixar a lloc.

*Imatges 03 i 04. Impostes degradades que es van fer caure durant la inspecció*
