Assumpte: Proposta de contractació d'emergència per a la rehabilitació del viaducte de Montcada, del PK 81+000 al PK 82+000, en el terme municipal de Montcada i Reixac. Clau: PC-CEB-25084.

**Obra d'emergència per a la rehabilitació del viaducte de Montcada, a l'autopista C-33, entre els PPKK 81+000 al 82+000, ambdós taulers, en el terme municipal de Montcada i Reixac. Clau: PC-CEB-25084.**

### **Informe. Proposta d'emergència**

# INFORME D'INSPECCIÓ URGENT ALS VIADUCTES 00C-0000033-E-00812-0 I 00C- 0000033-D-00812-0 A MONTCADA I REIXAC

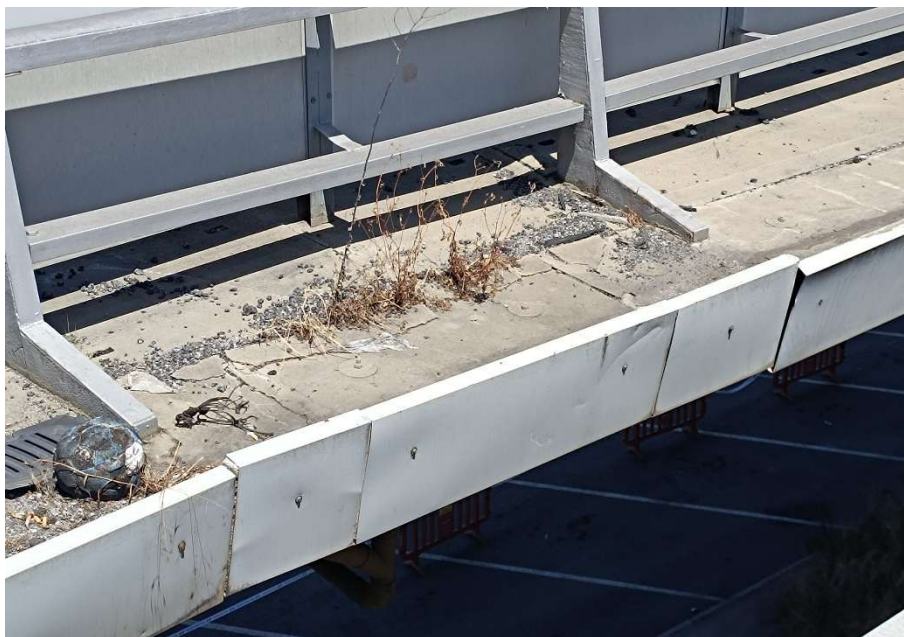
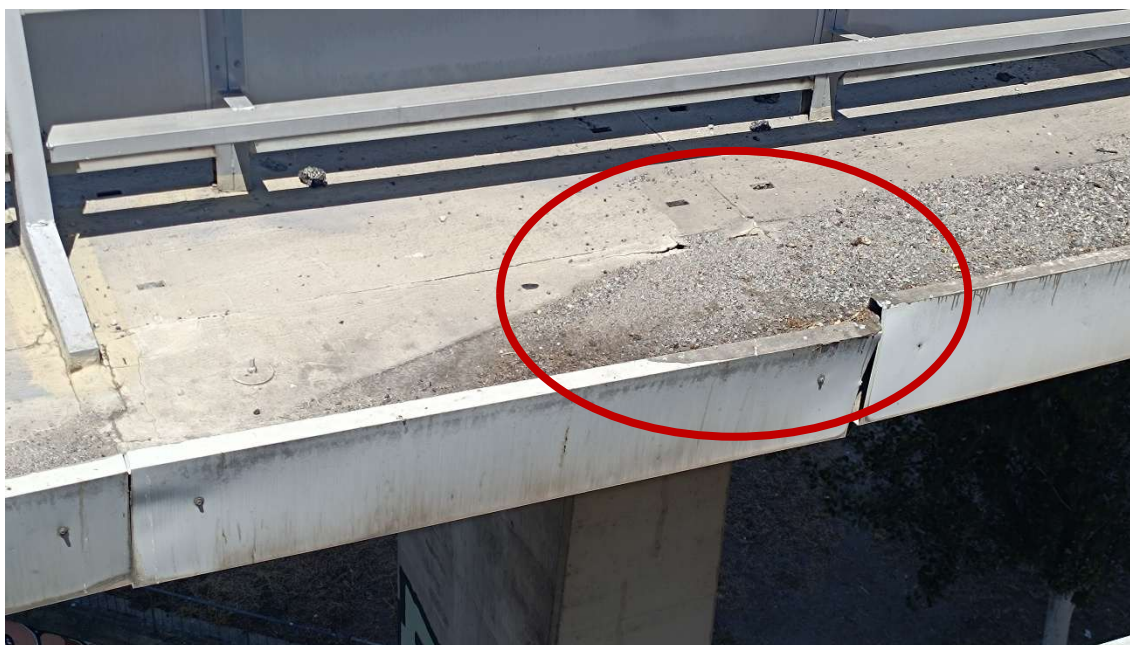
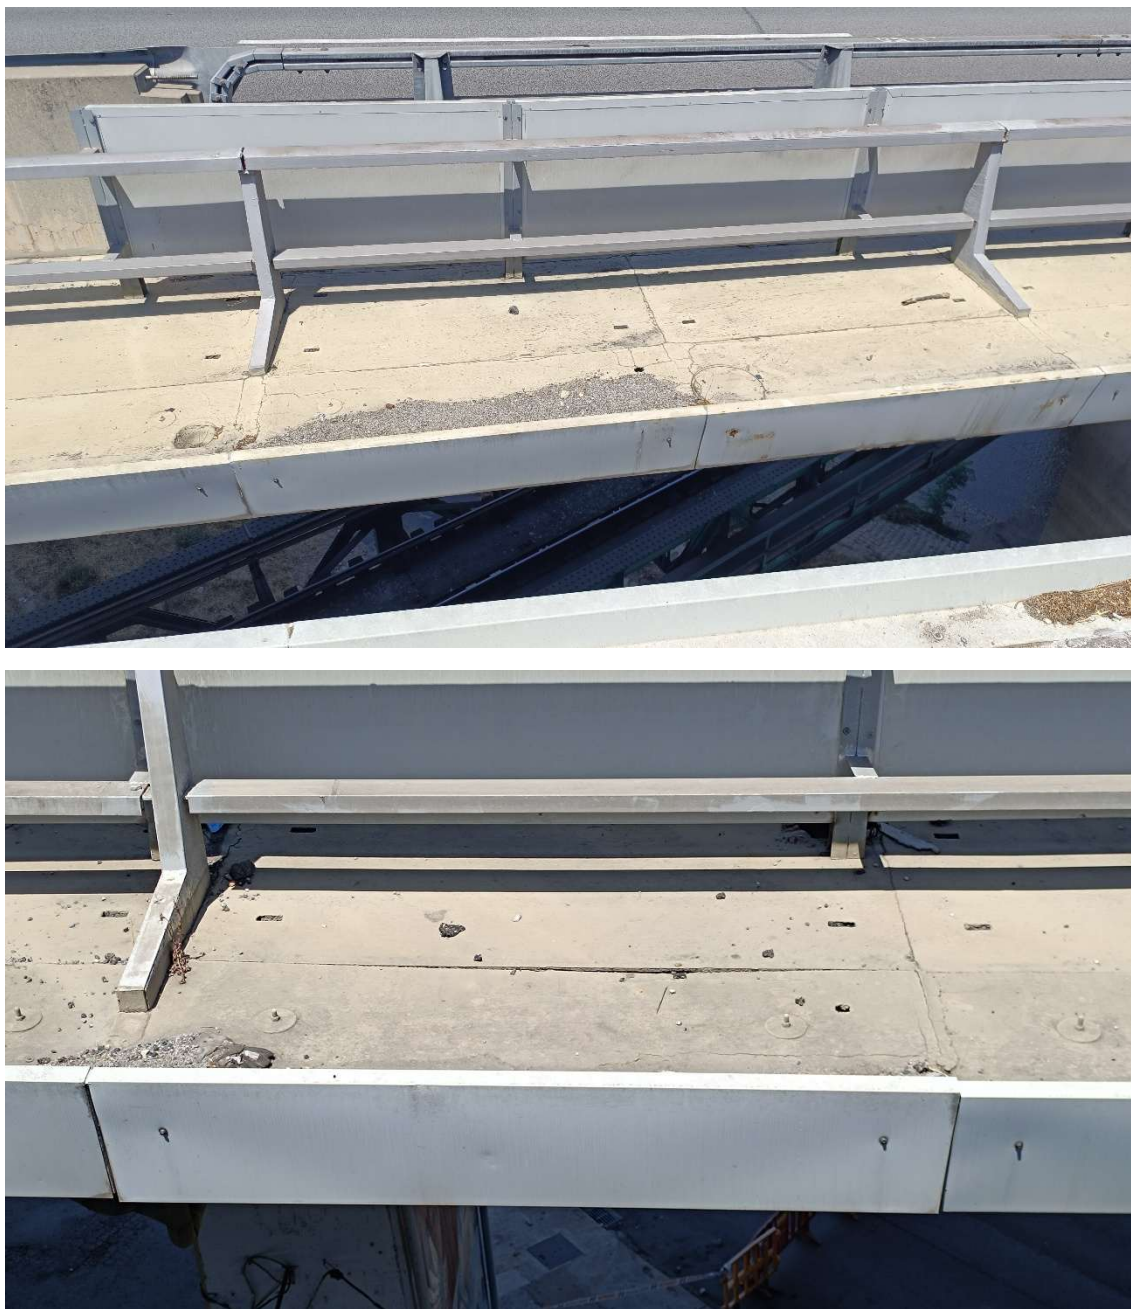
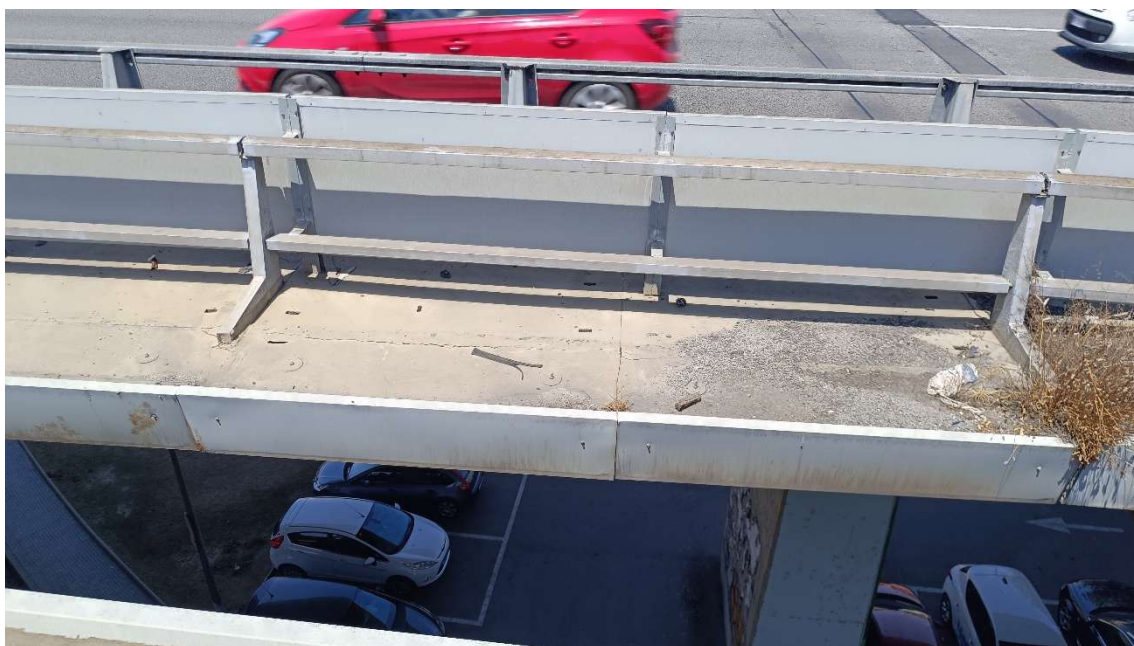
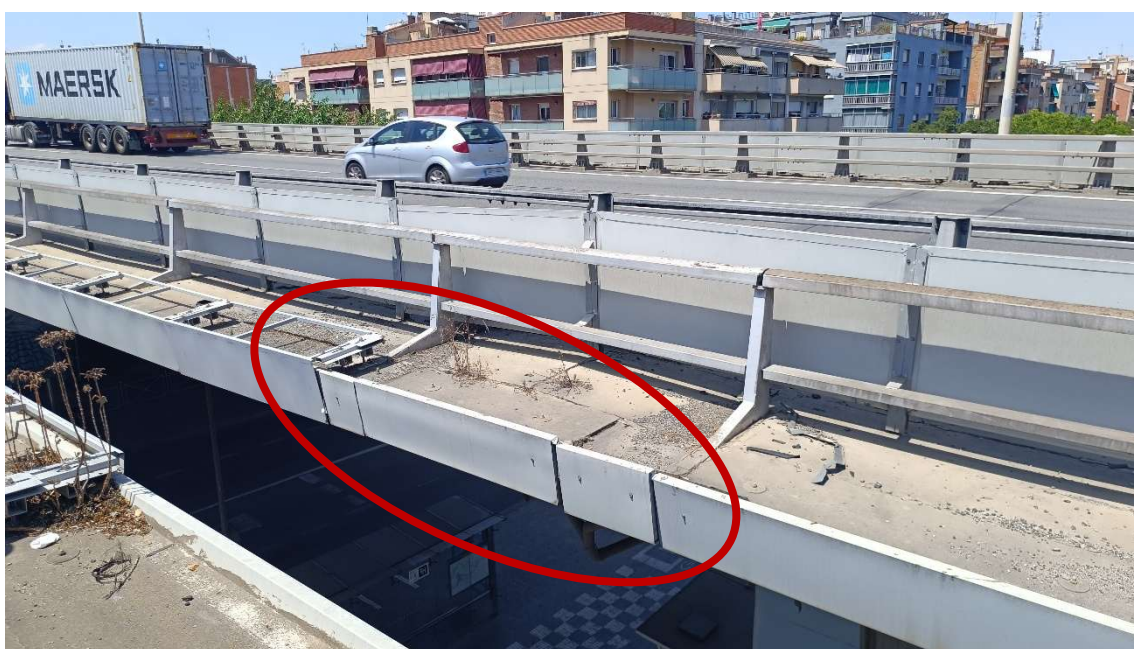
- En la inspecció de la imposta interior del mateix viaducte és on es van trobar més mòduls amb desperfectes preocupants. Es van marcar in situ els mòduls més afectats, que són un total d'uns 22 (entre mòduls de 2 m i mòduls més petits de zona de pila). La majoria d'aquests mòduls es troben en zones de vial o zona d'ADIF, amb el que el risc de caiguda sobre vianants o vehicles i/o trens (i catenària) està present. Podríem dir que **tots aquests mòduls tenen risc de caiguda**. S'adjunten algunes imatges.

*Imatges 05 a 10. Impostes degradades*

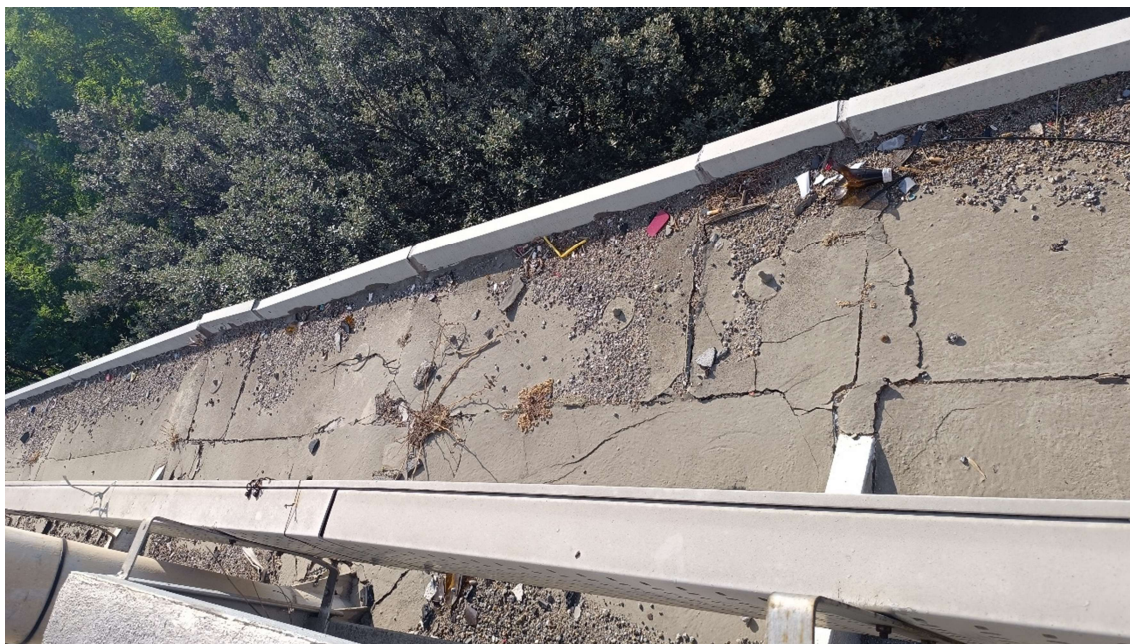
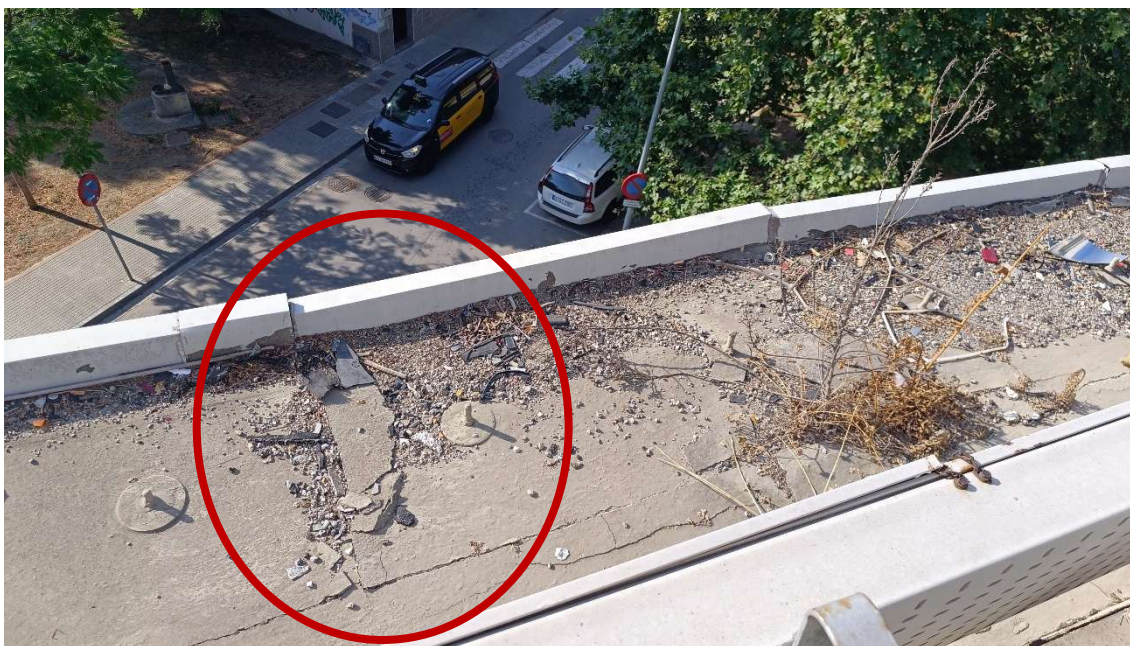
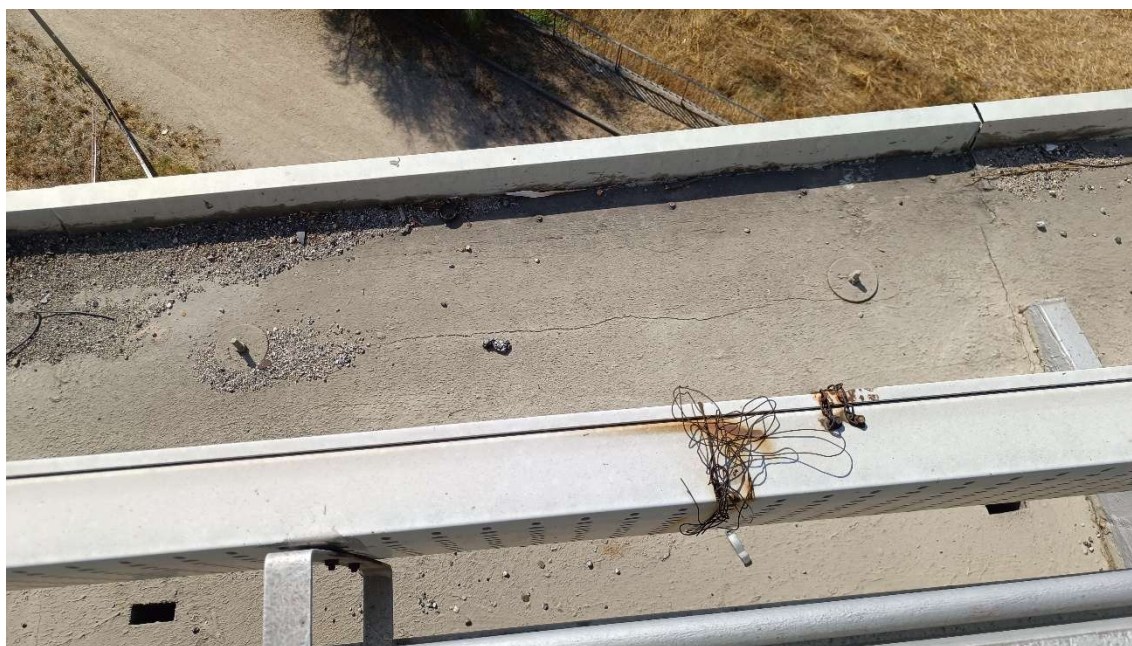
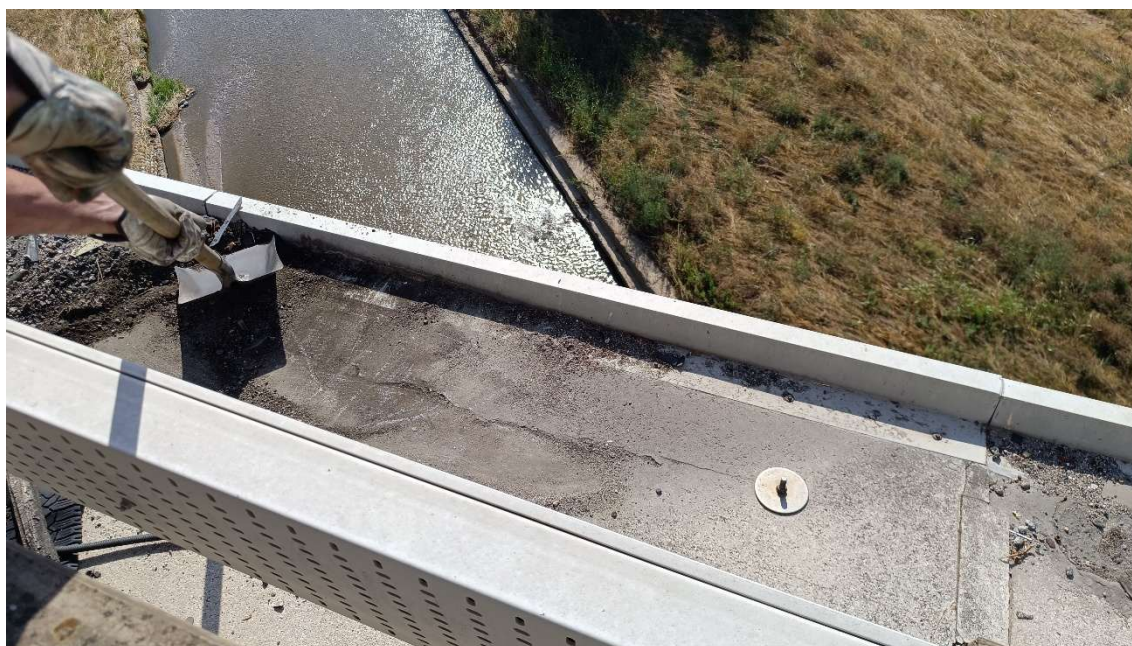
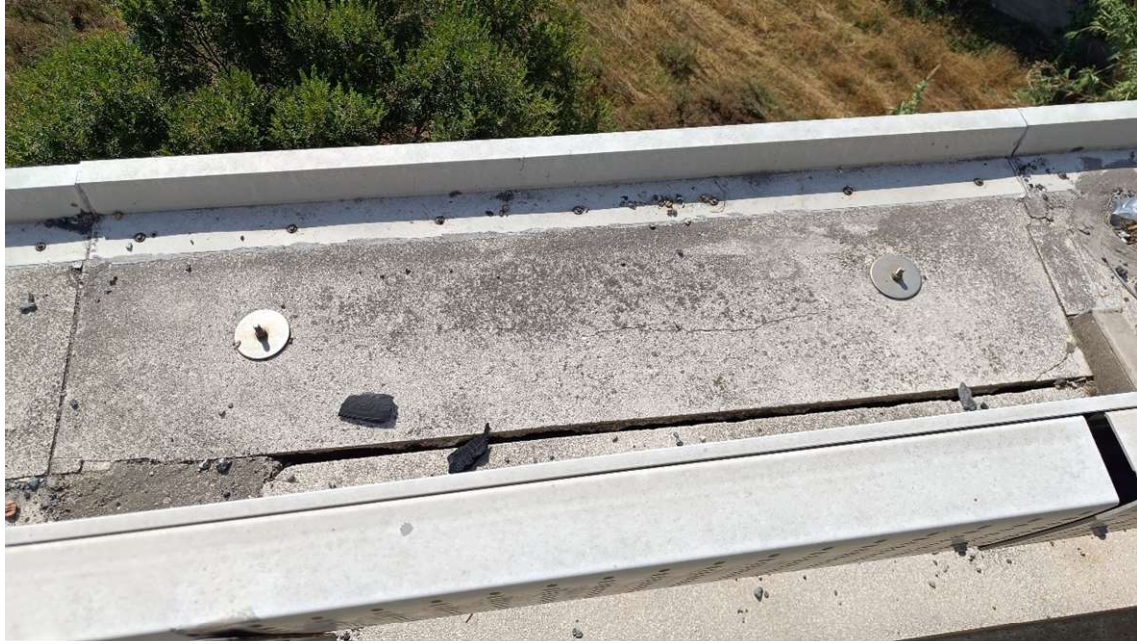
- La imposta interior del costat Girona (00C-0000033-D-00812-0) no es troba tan afectada i “només” es van detectar un parell de mòduls amb desperfectes evidents.
- A la imposta exterior del mateix viaducte es van comptabilitzar un total d'unes 10 peces amb símptomes (més o menys greus) de desgast. **Molts d'aquests mòduls tenen risc de caiguda**

*Imatges 11 a 17. Impostes degradades*

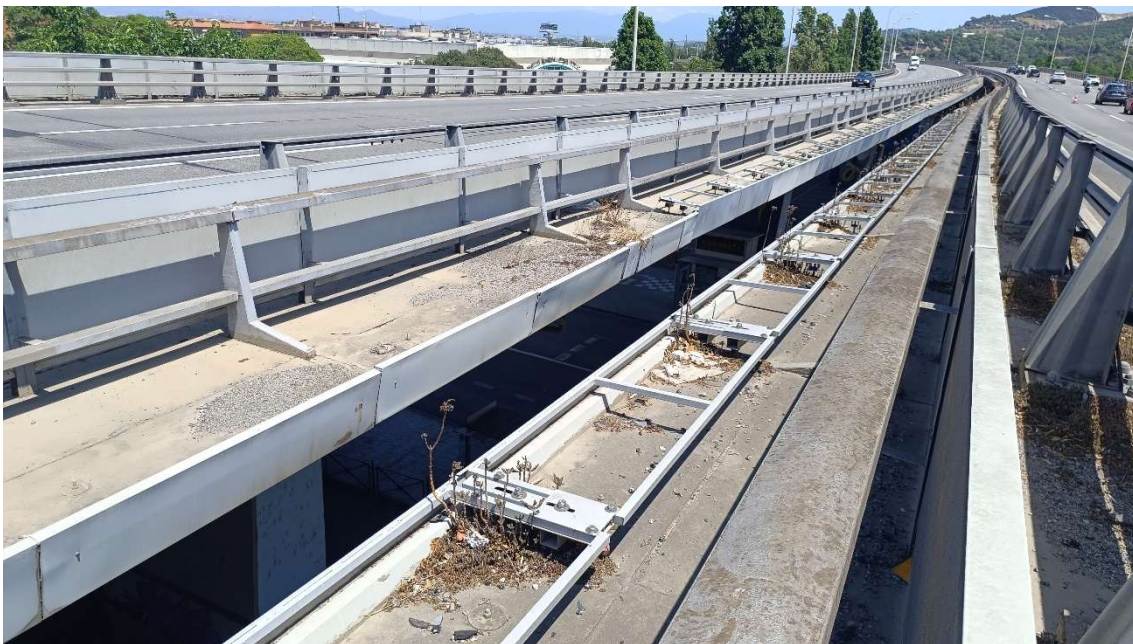
- Ens alguns trams molt concrets del dos ponts s'observa un reforç estructural a base de perfil·leria metàl·lica a les impostes col·locat l'any 2020. En aquell període es devia detectar algun problema a les impostes. Aquestes estructures de reforç es troben col·locades coincidint en les zones del pont ubicades sobre vials o línies ferroviàries. Les zones amb aquest reforç estructural es consideren segures.

*Imatge 18. Reforç estructural a les impostes*

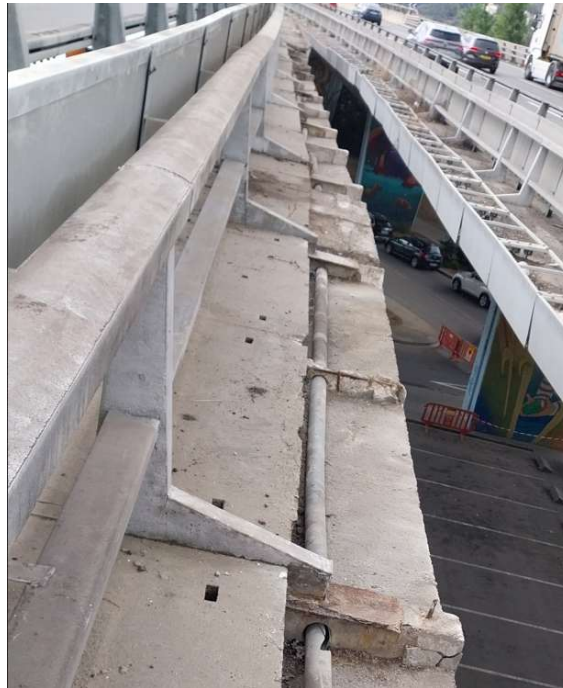
Alguns dels nervis observats es presenten malmesos, amb pèrdua de secció de formigó i armadures a la vista. L'estat degradació és molt variable.

Al primer tram inspeccionat (Viaducte nord-oest sentit Barcelona), de 13 nervis n'hi ha 2 de malmesos; un molt deteriorat amb la part superior de formigó del nervi i les armadures de tallant desaparegudes i l'altre força degradat. Hi ha un tercer lleugerament afectat.

**Imatge 19.** Nervis a la vista en tram inspeccionat

- Es considera necessari dins de les actuacions d'enderroc la reparació i/o rehabilitació dels nervis afectats (en una primera estimació d'unes 160 unitats.). Cal comentar que aquests nervis són els que estan subjectant la peça inferior de la imposta, amb el que una fallada dels mateixos en un futur podria provocar la caiguda d'aquesta peça i tornar a tenir el mateix problema que en l'actualitat.  
La reparació d'aquests nervis no és senzilla.

3. Rehabilitació dels nervis deteriorats aprofitant les obres d'enderroc de les impostes. Reforç o reparació de les armadures afectades i reposició del formigó.
