**Obra d'emergència per a la rehabilitació del viaducte de Montcada, a l'autopista C-33, entre els PPKK 81+000 al 82+000, ambdós taulers, en el terme municipal de Montcada i Reixac. Clau: PC-CEB-25084.**

### **Informe. Proposta d'emergència**

# INFORME D'INSPECCIÓ URGENT ALS VIADUCTES 00C-0000033-E-00812-0 I 00C- 0000033-D-00812-0 A MONTCADA I REIXAC

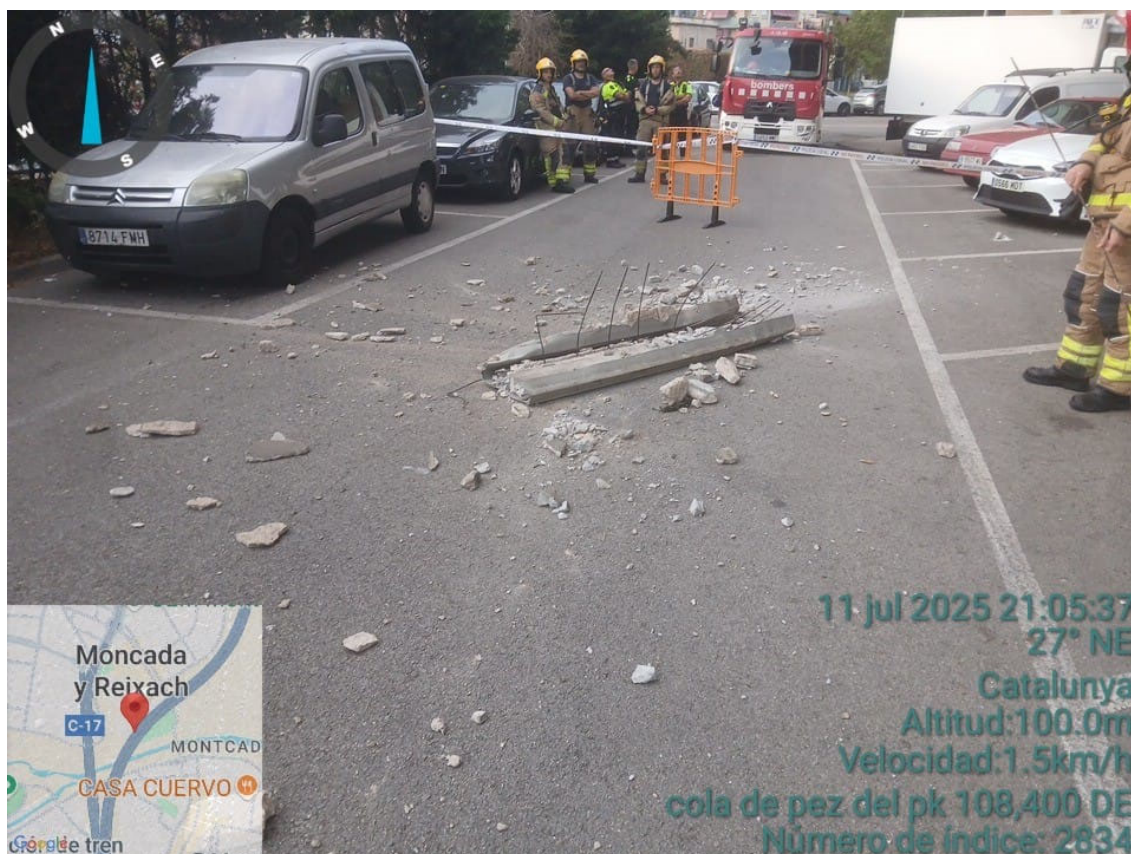
Al capvespre del divendres dia 11 de juliol de 2025, els Bombers de la Generalitat de Catalunya varen rebre una trucada on s'alertava de la caiguda d'una part de l'impоста del viaducte de Montcada sobre una zona habilitada com a zona gratuïta d'estacionament (pàrquing Carrerada), per part de l'Ajuntament de Montcada i Reixac, tal com es pot observar a la imatge adjunta. Immediatament, els Bombers van acordonar la zona afectada revisant els diferents elements de dita estructura per evitar noves caigudes. Aquest incident va implicar l'elaboració d'un informe per part dels Bombers (annex núm. 1).

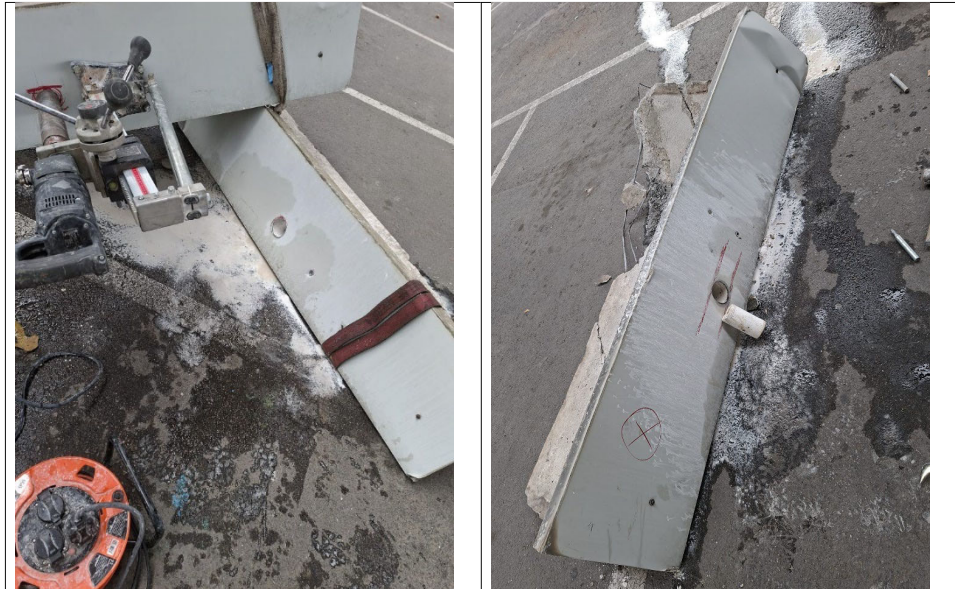
En data 28 de juliol de 2025, Enginyeria Reventos S.L realitza una nova visita a la zona de les obres per tal d'observar la seva evolució, així com recopilar nova informació respecte als diversos elements que conformen el viaducte, i d'una manera especial els voladissos existents. Aquesta visita va permetre inspeccionar dos trams d'una longitud important a la vora interior dels dos viaductes (pou de llum), on s'havien enretirat les diverses peces afectades.

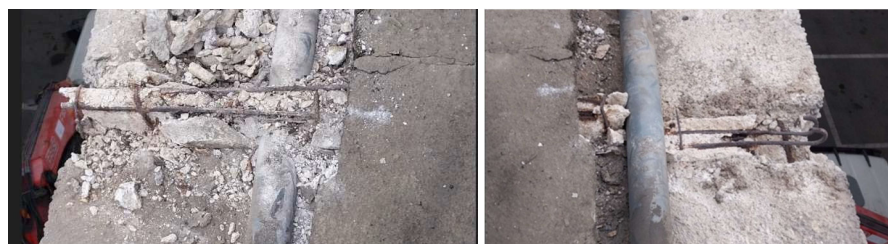
En data 5 de setembre de 2025, SOCOTEC va entregar un segon informe on es recollien les dades relatives a la resistència característica del formigó ( $f_{c,real}$ ), les quals presentaven una resistència superior, en tots els casos, de 30Mpa (superior al 25 Mpa establert a l'article 33.4 del Codi Estructural, per formigons armats o pretensats), però inferior a 35 Mpa per un ambient XD3, com seria el nostre cas. Paral·lelament, i durant les tasques de desmuntatges de les impostes es varen localitzar diversos nervis amb una degradació molt important, al retirar els elements impermeables (teles asfàltiques) que els cobrien, com a mesura de seguretat davant de la humitat ambient tal com es pot observar en les imatges adjuntes.

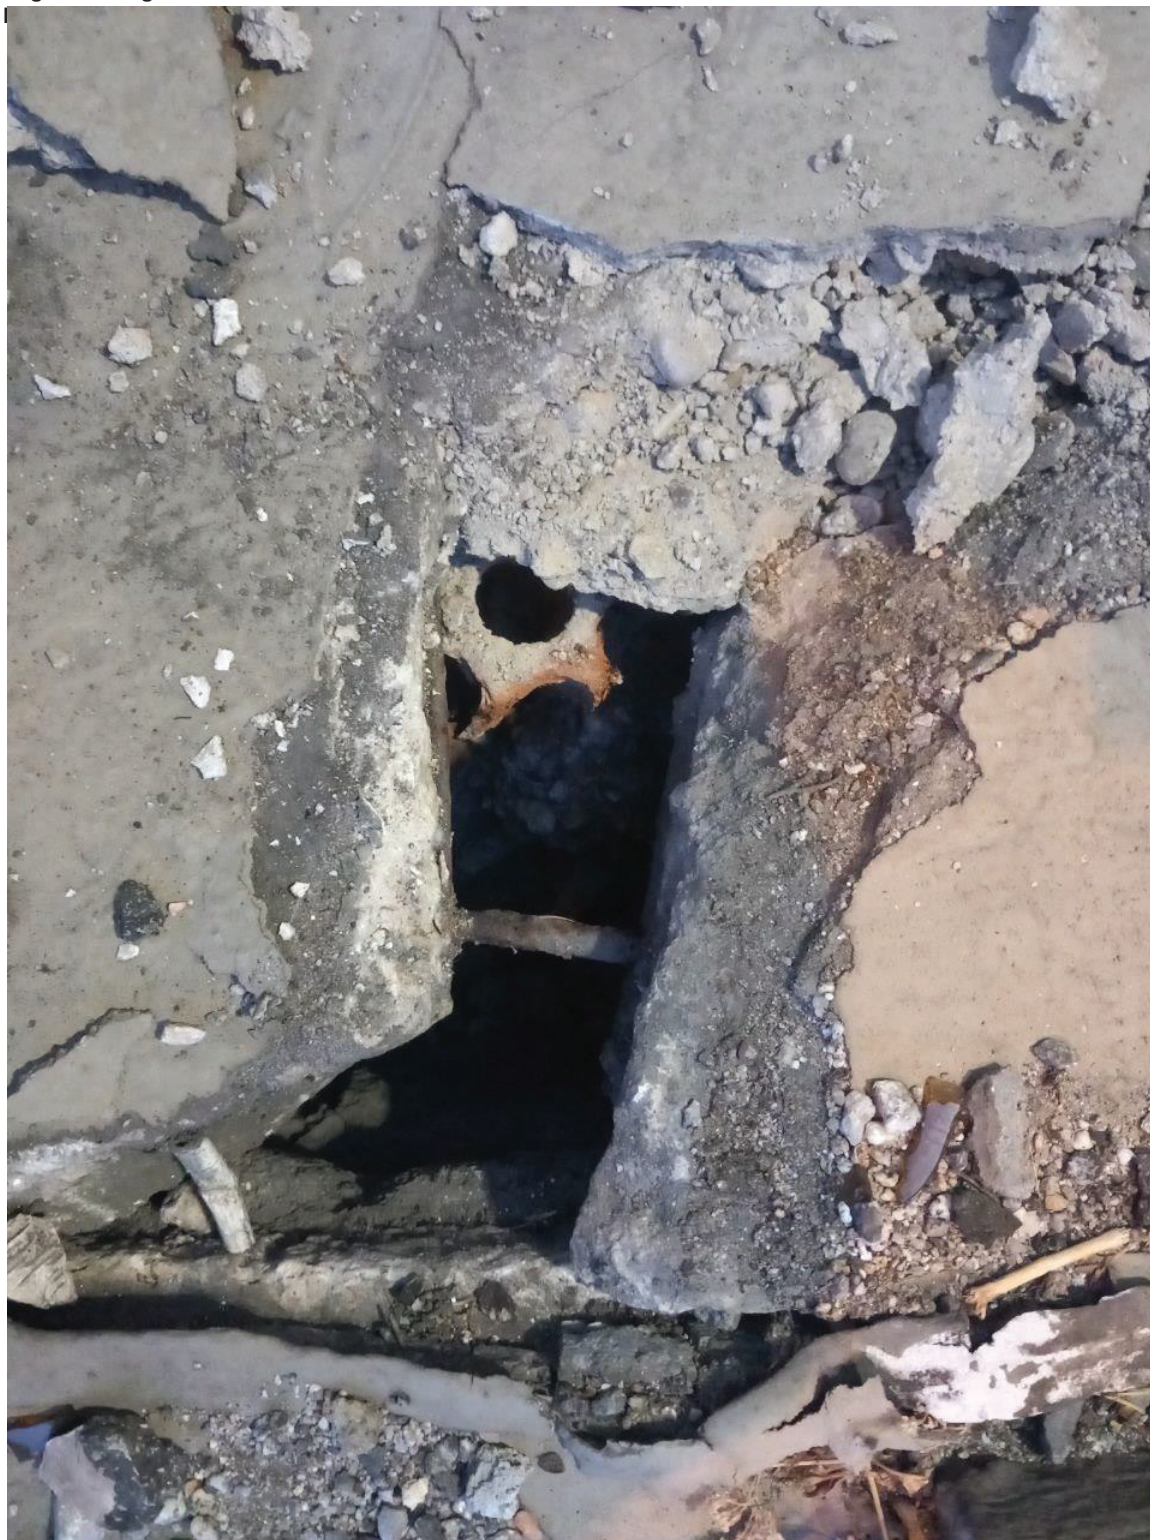
Imatge 3. Trencament superficial del formigó i degradació de les armadures

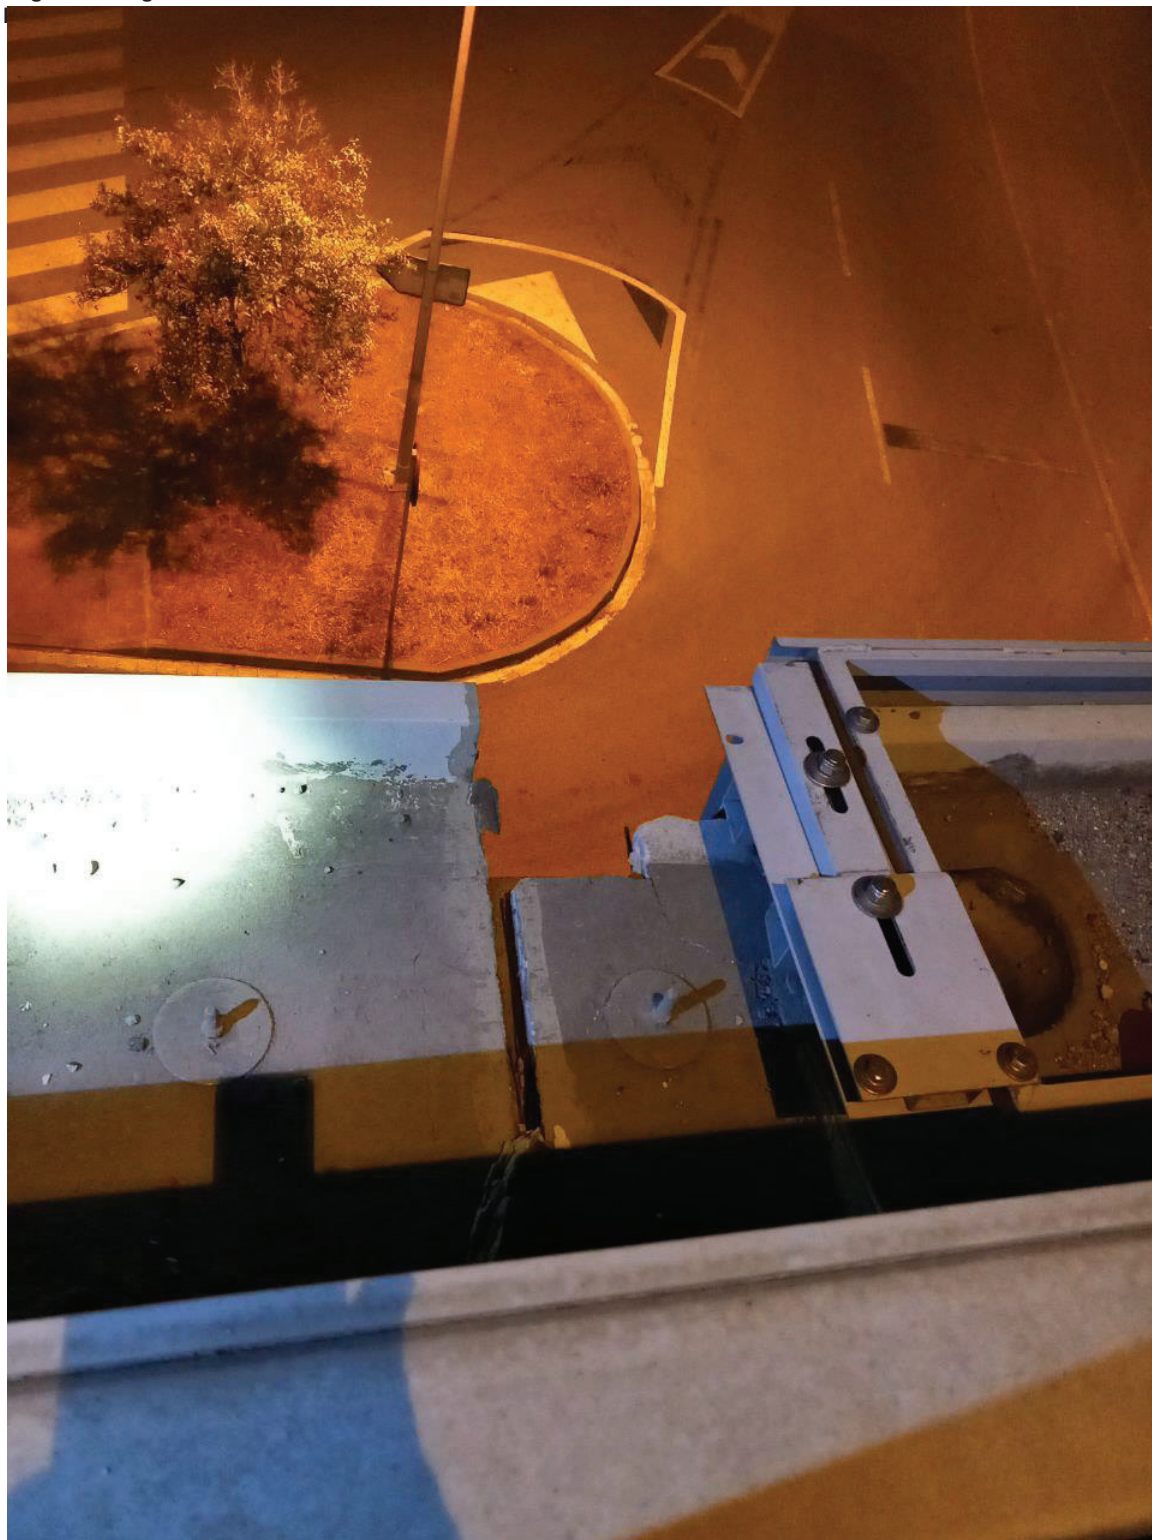
Imatge 4. Constatació de desprendiments previs al del dia 12/7/2025.

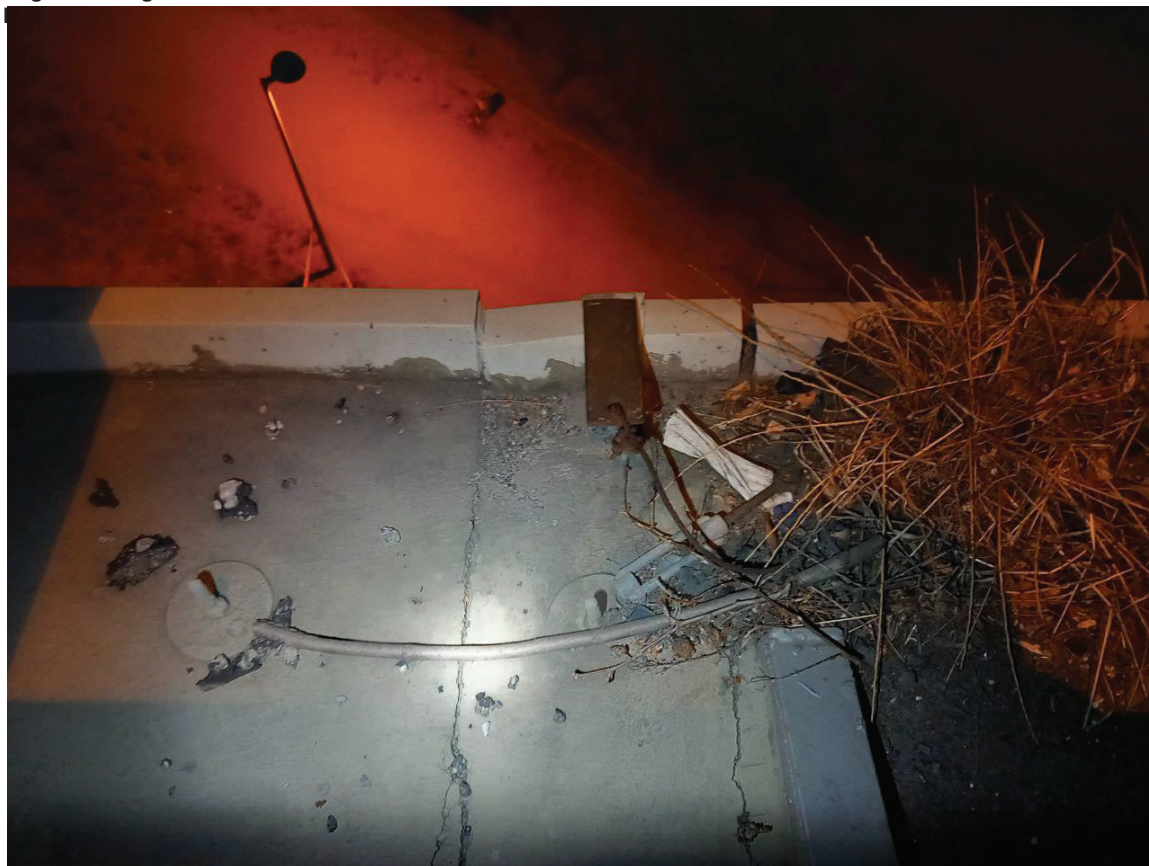
Imatge 6. Ancoratges per solventar la patologia en mal estat.

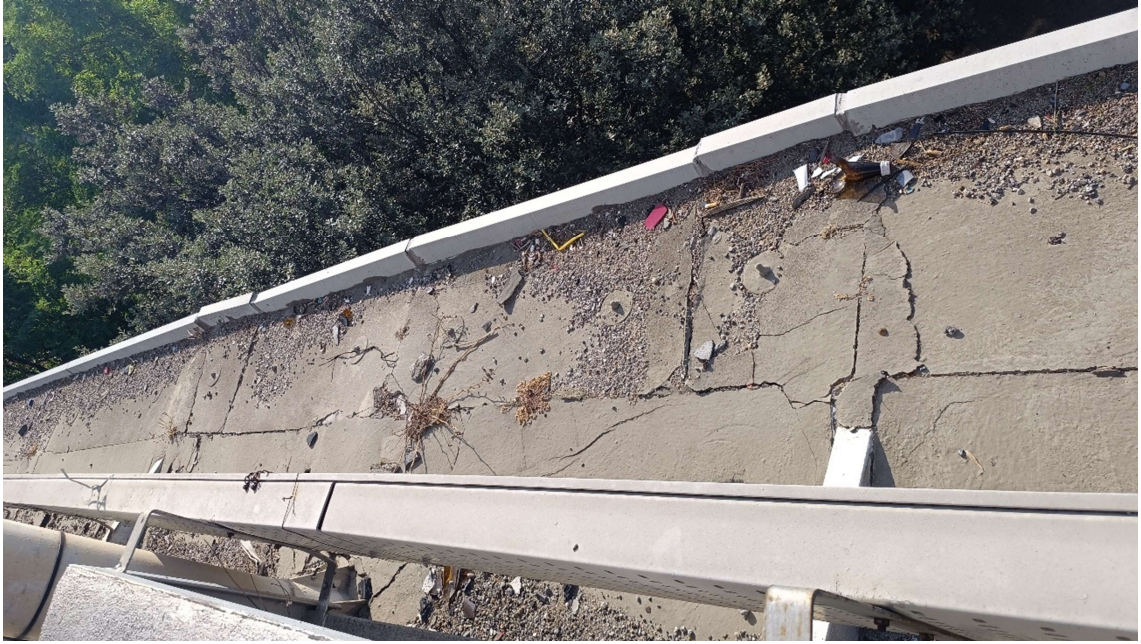
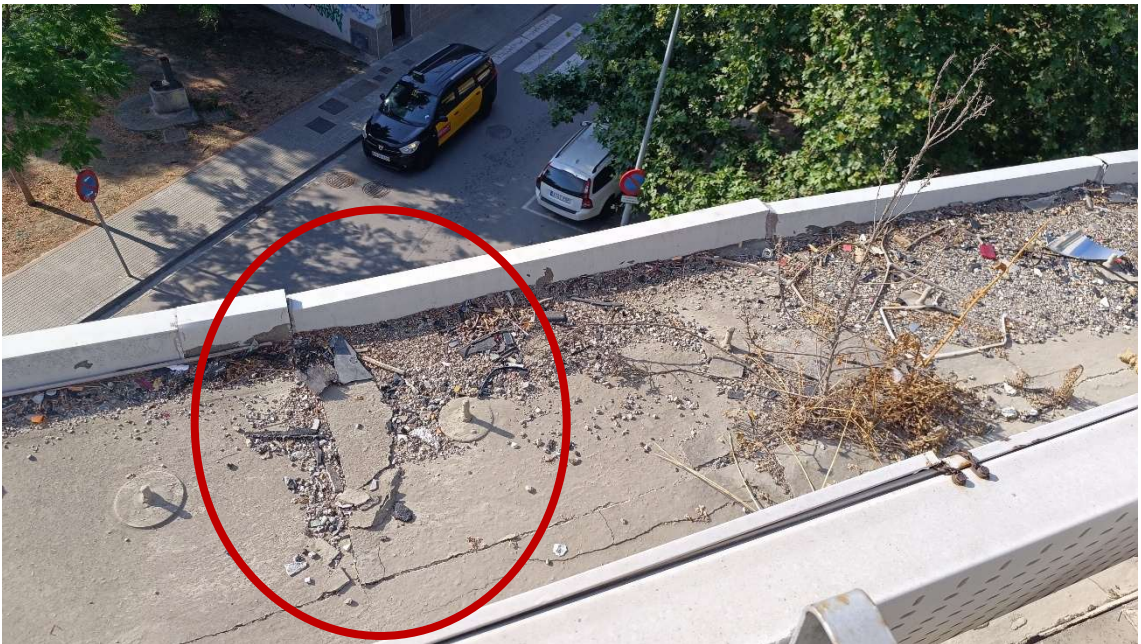
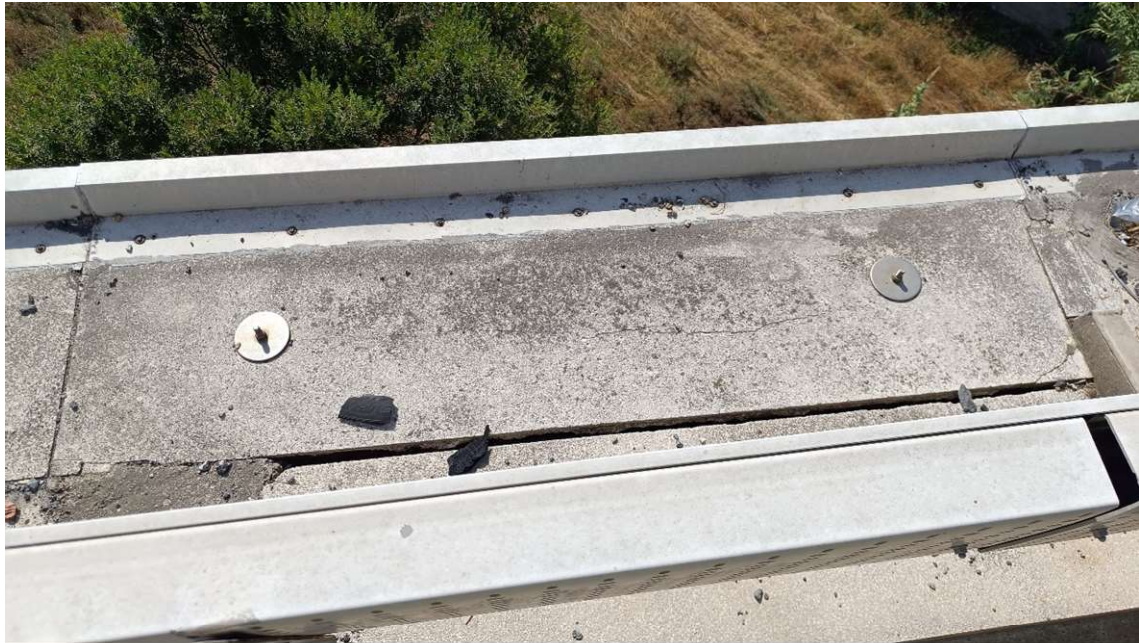
- La imposta interior del costat Girona (00C-0000033-D-00812-0) no es troba tan afectada i “només” es van detectar un parell de mòduls amb desperfectes evidents.
- A la imposta exterior del mateix viaducte es van comptabilitzar un total d'unes 10 peces amb símptomes (més o menys greus) de desgast. **Molts d'aquests mòduls tenen risc de caiguda**

*Imatges 11 a 17. Impostes degradades*

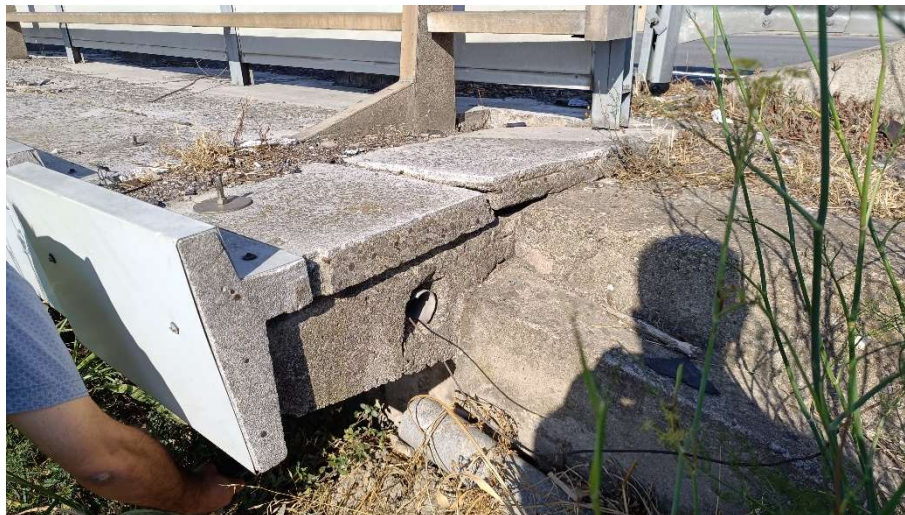
**Imatge 02.** Detall voladiu. Peça final amb els perns

- En molts casos, sembla que la col·locació dels perns d'acer inoxidable, en lloc de millorar la integritat de la peça, va debilitar-les, possiblement per una força d'ancoratge superior a l'admissible pel formigó, provocant l'aparició de fissures longitudinals que amb el pas del temps varen permetre la penetració d'aigua i d'altres agents nocius a l'interior de la llosa ocasionant, finalment, la corrosió de les armadures i la degradació del formigó.

Els perns (no queda clar si són galvanitzats o inoxidable) es troben en molt bon estat i no s'observa ni corrosió ni desperfectes.

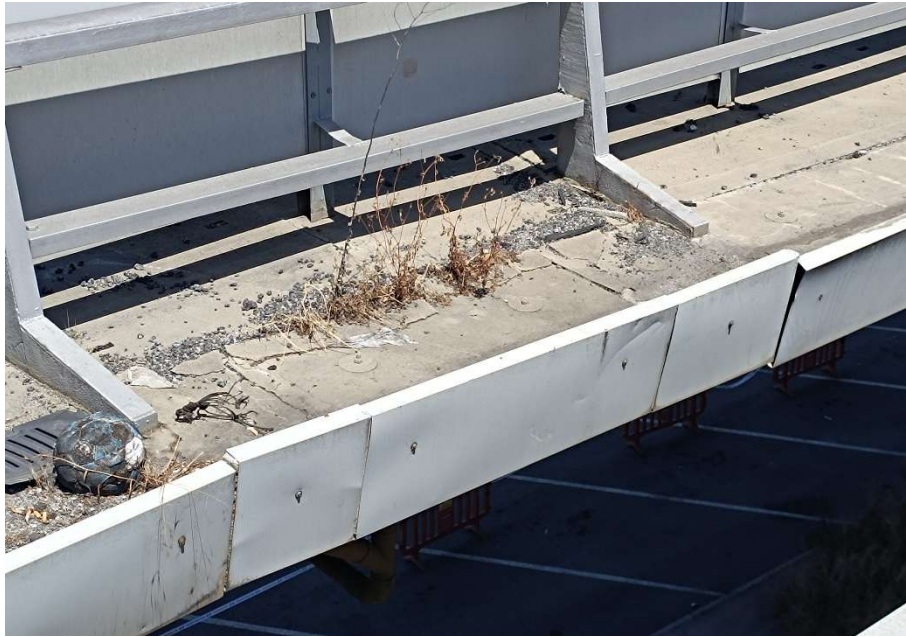
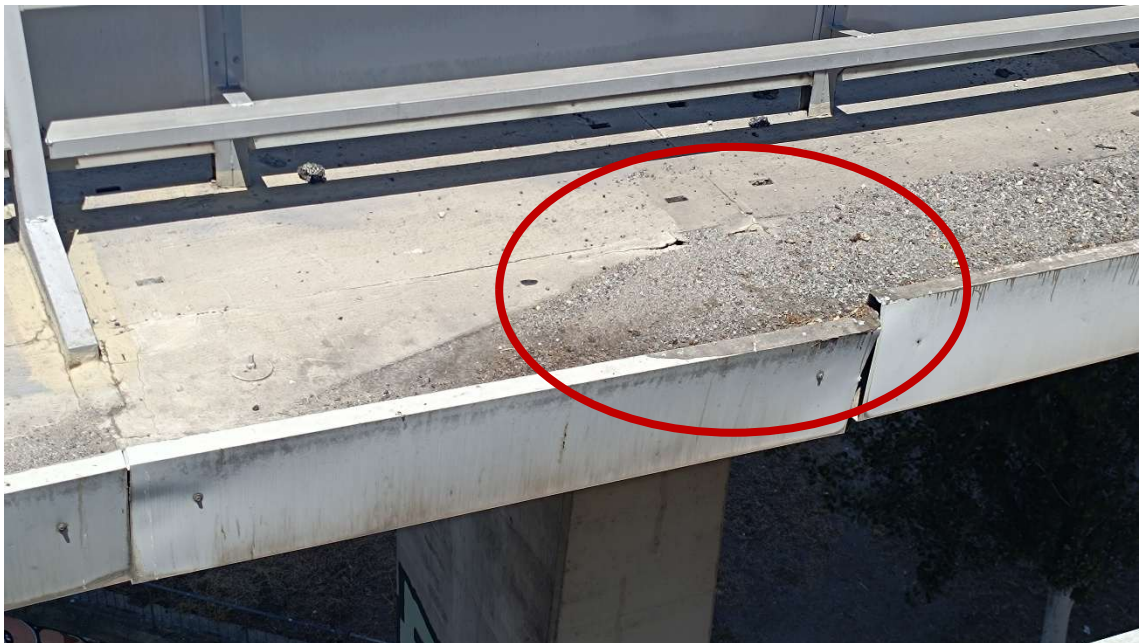
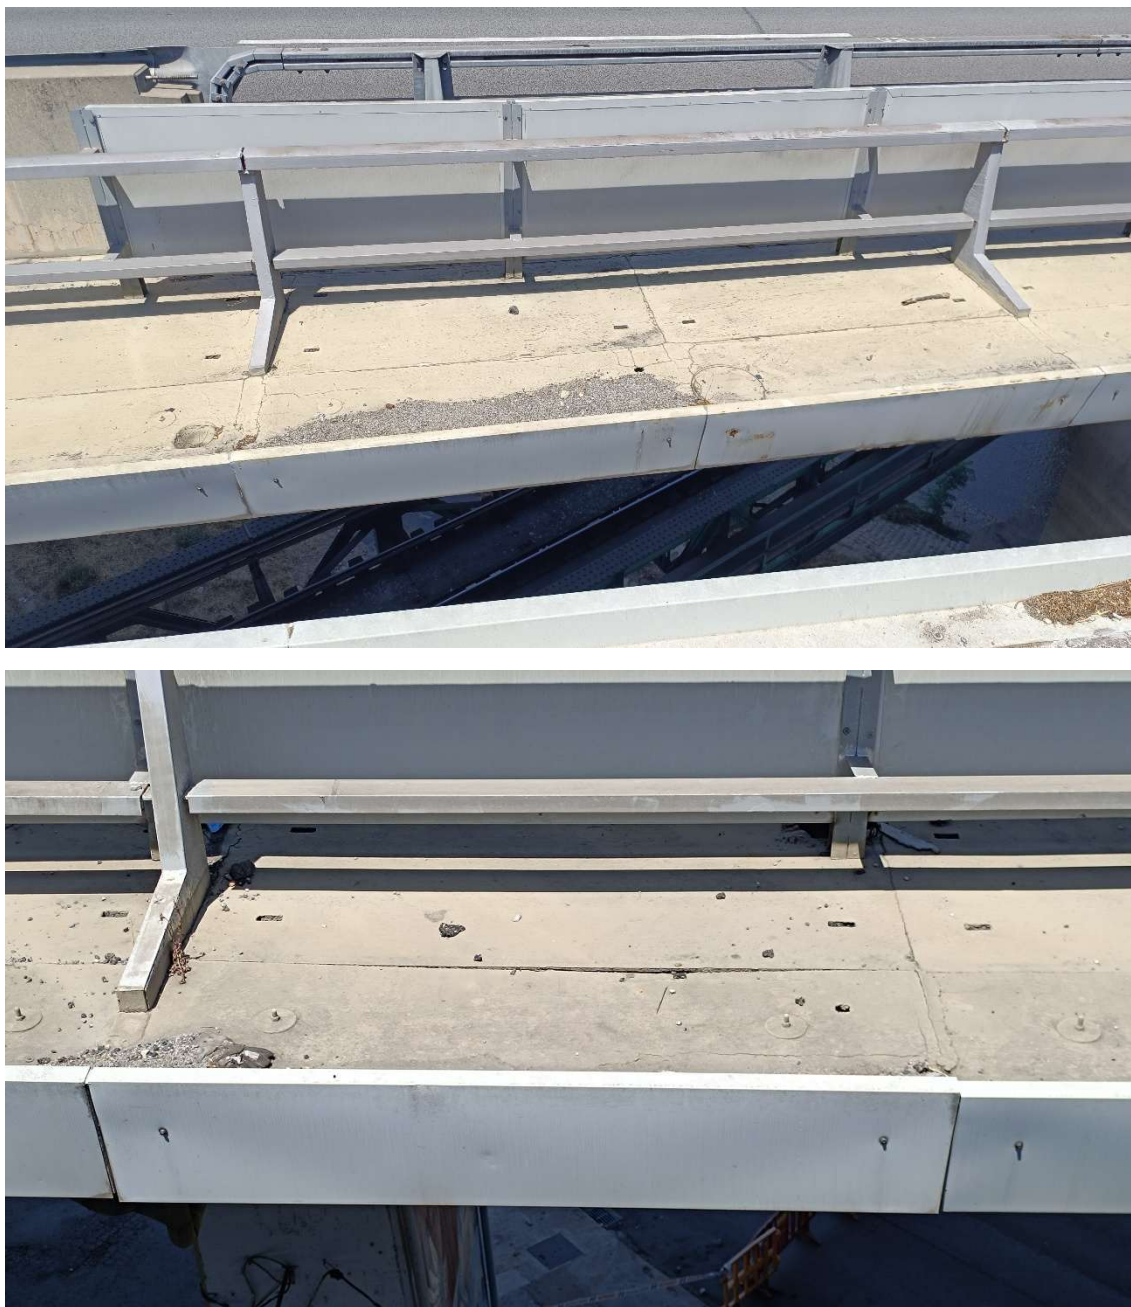
- En la inspecció de la imposta interior del mateix viaducte és on es van trobar més mòduls amb desperfectes preocupants. Es van marcar in situ els mòduls més afectats, que són un total d'uns 22 (entre mòduls de 2 m i mòduls més petits de zona de pila). La majoria d'aquests mòduls es troben en zones de vial o zona d'ADIF, amb el que el risc de caiguda sobre vianants o vehicles i/o trens (i catenària) està present. Podríem dir que **tots aquests mòduls tenen risc de caiguda**. S'adjunten algunes imatges.

*Imatges 05 a 10. Impostes degradades*
