PLEC DE PRESCRIPCIONS TÈCNIQUES PER AL CONTRACTE DE SERVEIS DE LA REDACCIÓ DEL PROJECTE D'EXECUCIÓ, L'ESTUDI DE SEGURETAT I SALUT I LA DIRECCIÓ DE LES OBRES DE REPARACIÓ DE PATOLOGIES A LA BIBLIOTECA CAN BARÓ A CORBERA DE LLOBREGAT

Expedient
903962/25

INFORME PERICIAL PARA LA VALORACIÓN DE DEFECTOS Y DAÑOS EN LA REFORMA DE LA BIBLIOTECA CAN BARÓ SITA EN LA CALLE SANT SALVADOR NUMERO DE GOBIERNO 25 EN LA LOCALIDAD DE CORBERA DE LLOBREGAT PROVINCIA DE BARCELONA

El objeto del presente informe es realizar el estudio de los defectos y daños en los trabajos de obra de reforma de la biblioteca municipal Can Baró en la localidad de Corbera de Llobregat.

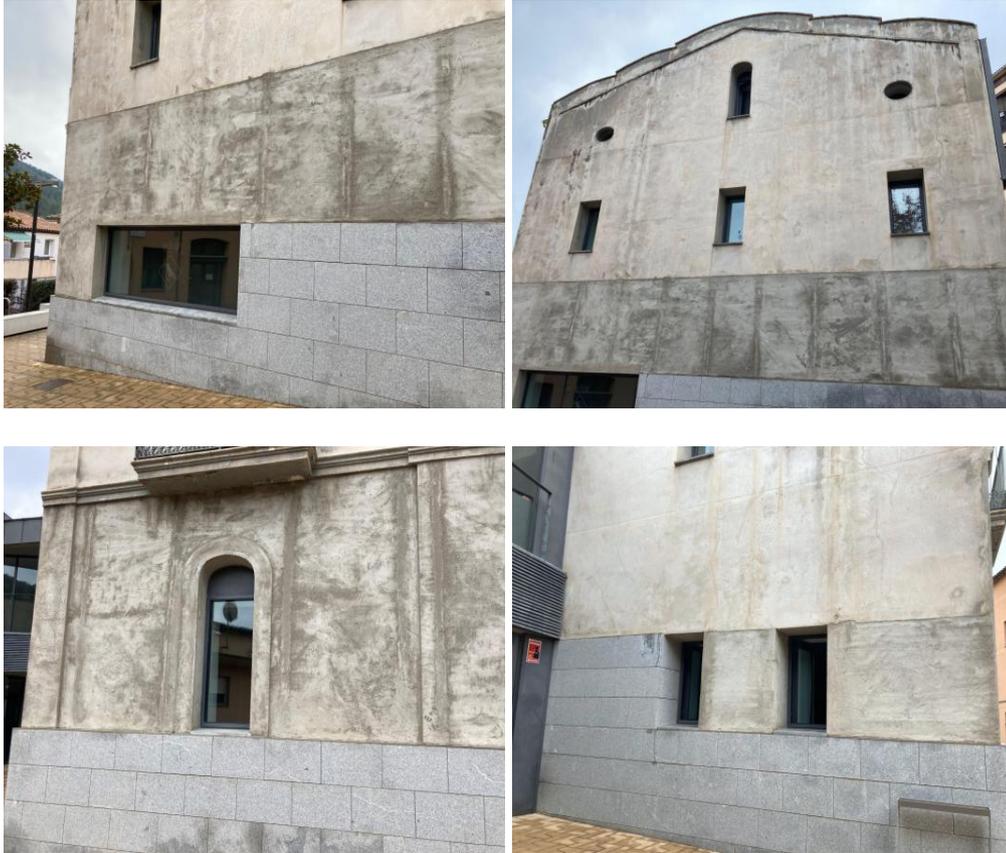
Detalle de las zonas de las fachadas levantadas del edificio

El origen de los daños detectado en la superficie de las fachadas, es debido a la ausencia de tratamiento de impermeabilización en la solera del edificio.

- Por inyección de un hidrofugante en la base del muro.

La inyección consiste en efectuar unos taladros de 7 mm de diámetro y profundidad aproximada del 50% del grosor del muro, en ángulo de 45 grados y espaciados cada 25 cm. A continuación se inyecta hidrofugante mediante macarrón de plástico que asciende por capilaridad. La duración del tratamiento puede oscilar entre 6 y 72 horas dependiente de la capilaridad del material, de la humedad existente y de la temperatura ambiente. La actuación se realizaría por dentro de la sala y no se tendría que sacar ninguno trasdosado. Se tendrían que tapar los agujeros realizados. En el caso del muro norte y este, dado que un tramo del muro está bajo rasante, se tendría que realizar las inyecciones también por la parte exterior. La garantía de este producto colocado es de 30 años y no requiere ningún mantenimiento.

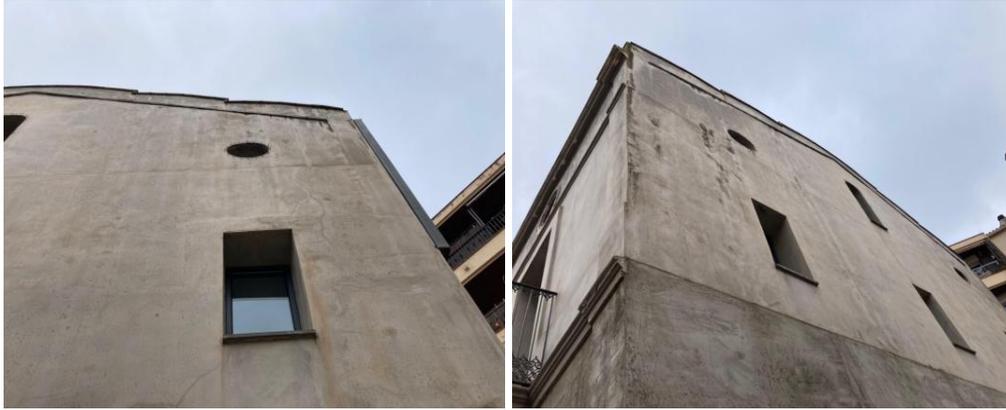
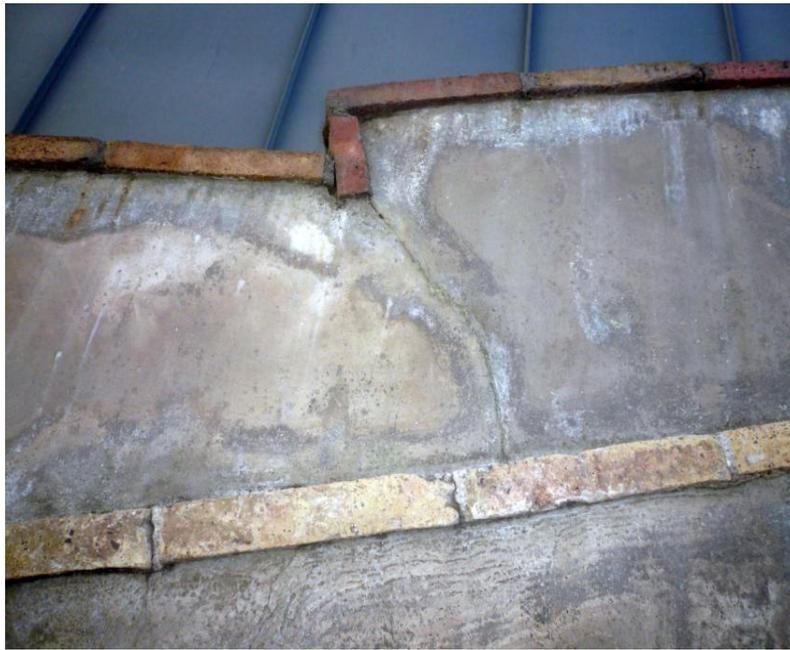
Detalle de la coronación del edificio antiguo con reducción de los goterones

Por otra parte, en el edificio antiguo, las manchas de la fachada principal que se aprecian bajo la cornisa, son como consecuencia de un defecto en las cornisas originales, que después de ser rehabilitadas, siguen permitiendo circular el agua por la superficie de la fachada. Lo ideal sería instalar también en las cornisas, vierteaguas con goterón, evitando así nuevas escorrentías en esta fachada después de la reposición del revestimiento de estuco.

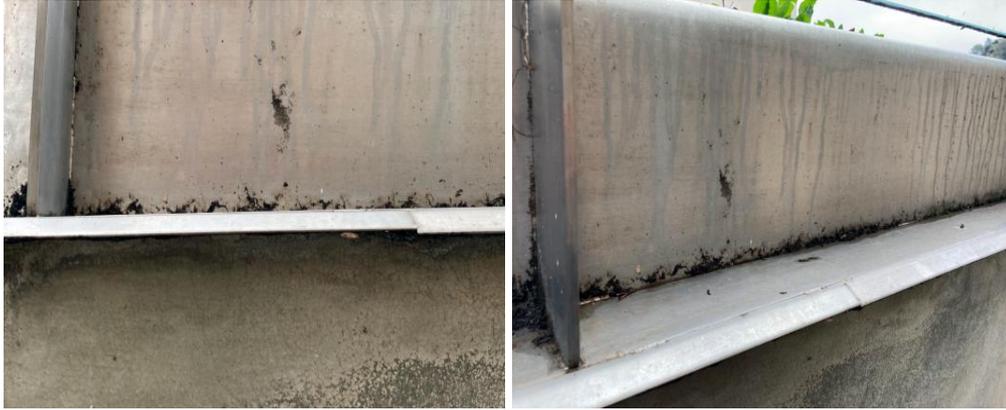
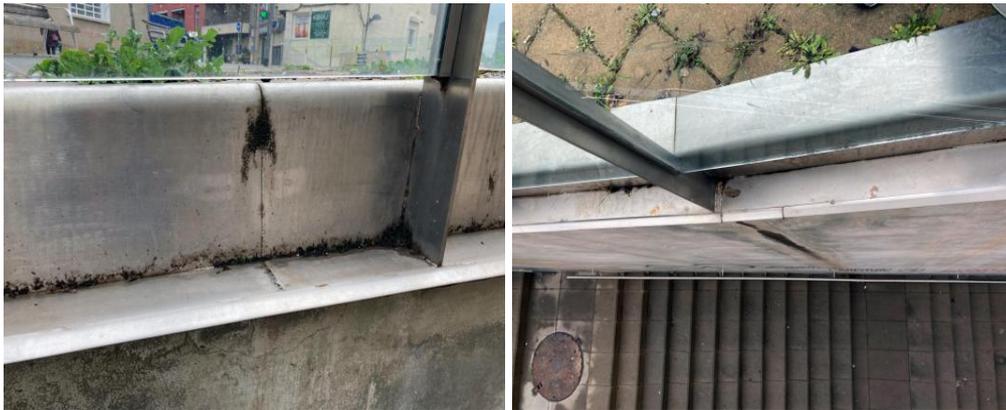
Detalle de los defectos en los goterones

Para resolver los defectos de los goterones metálicos en el perímetro del edificio nuevo, hay que completar las entregas con la baranda realizando un cordón de soldadura que complete toda la unión, cerrando el paso del agua hacia la fachada y en algún caso al interior del edificio.

También hay que unir todos los goterones con un cordón de soldadura que complete todo su desarrollo, y para evitar deformaciones del conjunto por dilatación, hay que

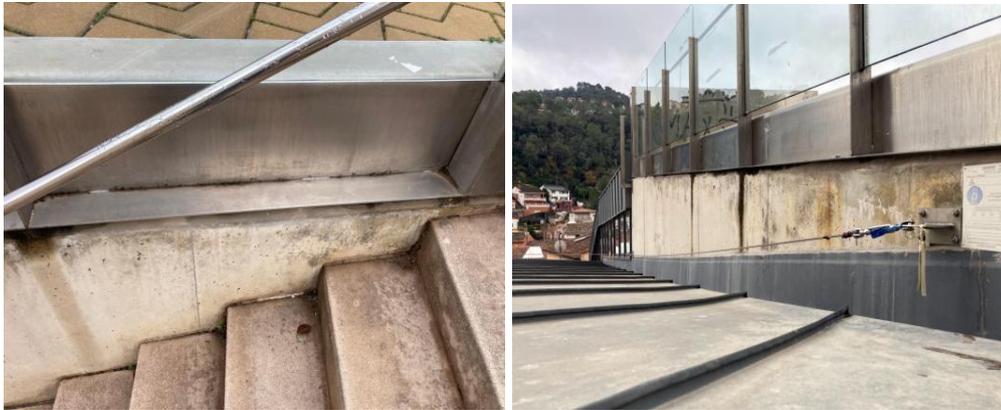
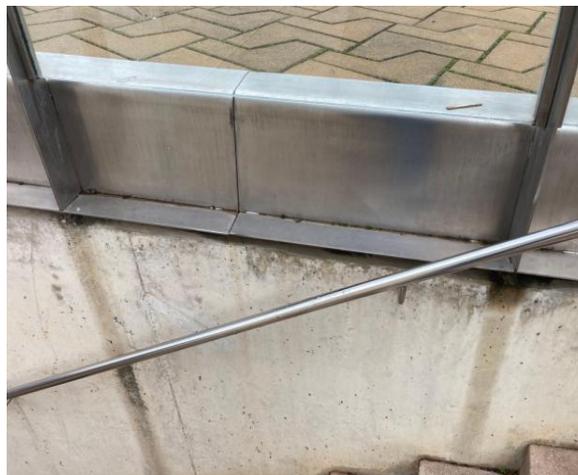
Detalle de algunos vierteaguas sin goterón y sin pendiente

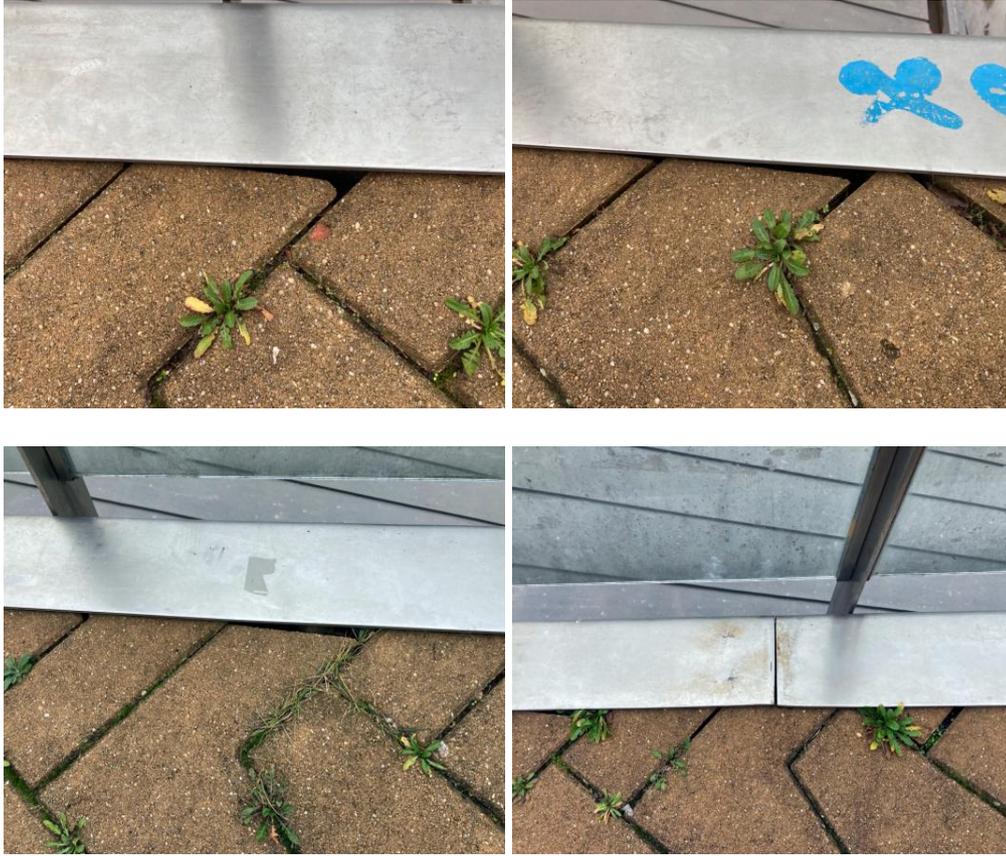
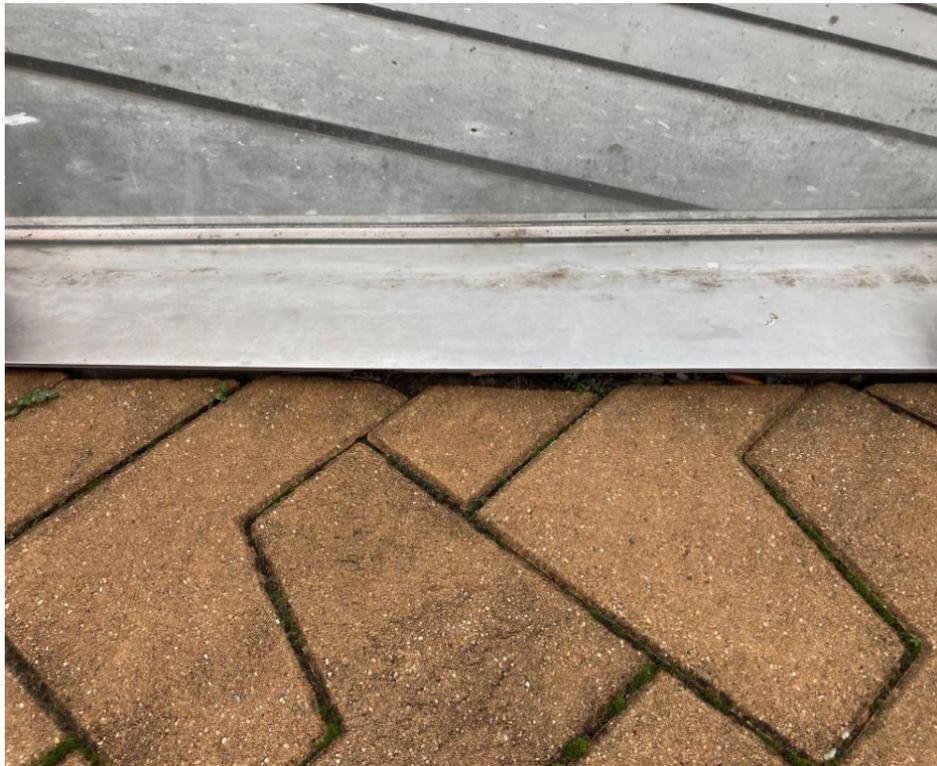
Detalle de los defectos en remates del pavimento con la base de la baranda

Algunos adoquines de la cubierta plana transitable del edificio nuevo se verifican sueltos. En esta cubierta se observa la falta de remate del adoquín con la chapa inferior de la baranda perimetral, en su mayoría los adoquines se recortaron justo en el extremo

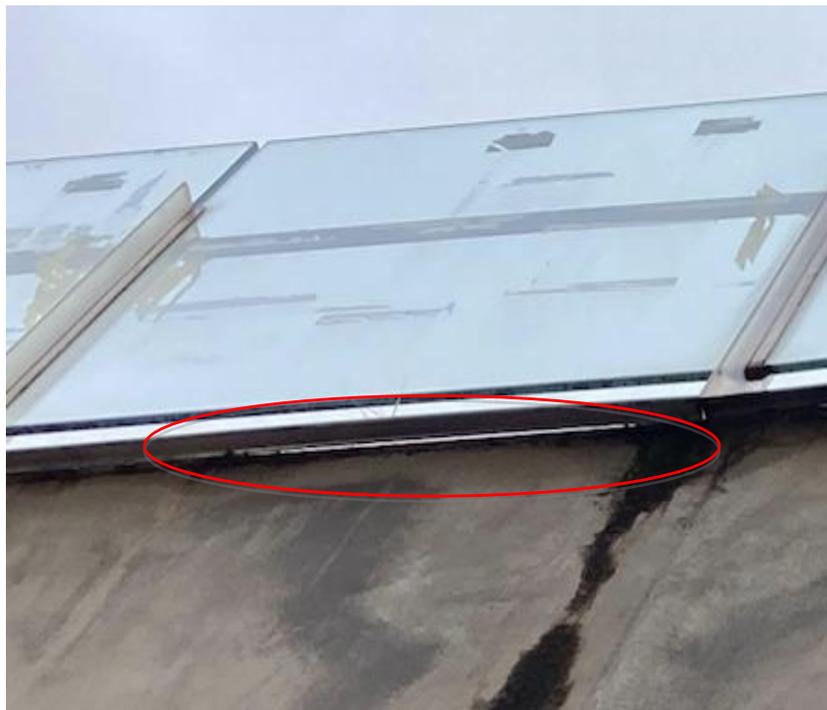
En este caso la patología se produce por la falta de confinamiento del pavimento bajo la chapa de la baranda perimetral, permitiendo que agua de lluvia que se filtre entre los adoquines salga al exterior lavando la base de mortero y produciendo las manchas por escorrentía en la fachada lateral y otra de las causas que producen la entrada de agua al interior, con daños en falsos techos y trasdosados de yeso laminado en las dos plantas del edificio nuevo.

Detalle de una apertura de la base de la baranda hacia la fachada oeste

Hay que levantar todo el perímetro de la cubierta para mejorar la impermeabilización y el confinamiento de la cubierta, con la instalación de nueva lamina de impermeabilización por debajo de la chapa de la baranda, instalar los adoquines hasta el extremo interior de la chapa de la baranda y finalmente aplicar un sellado impermeable a las juntas entre adoquines para posteriormente ejecutar un hidrofugado del pavimento, de esta manera el agua discurriría siempre por la superficie de la terraza impidiéndose la filtración entre juntas y el lavado de la base. Como es cubierta invertida hay que revisar también el aislamiento durante las reparaciones.

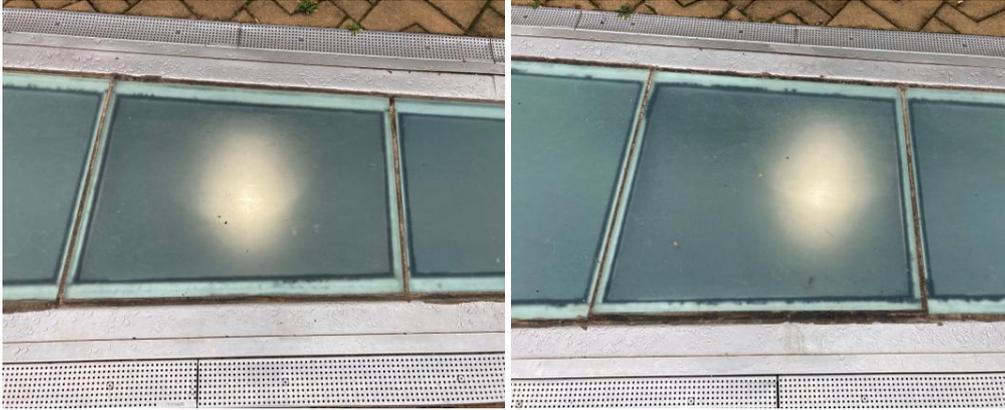
En la cubierta plana transitable del edificio nuevo, se instaló un lucernario con marco metálico y vidrios de gran grosor por tratarse de una zona integrada en la cubierta plana transitable. Originalmente y por las filtraciones de agua hacia el interior, punto nº5, se realizó una modificación con la instalación de un canalón perimetral con rejilla metálica perforada para evacuar el agua, sin haber resuelto las filtraciones de agua al interior durante algunas lluvias.

Detalle dimensiones irregulares de los vidrios

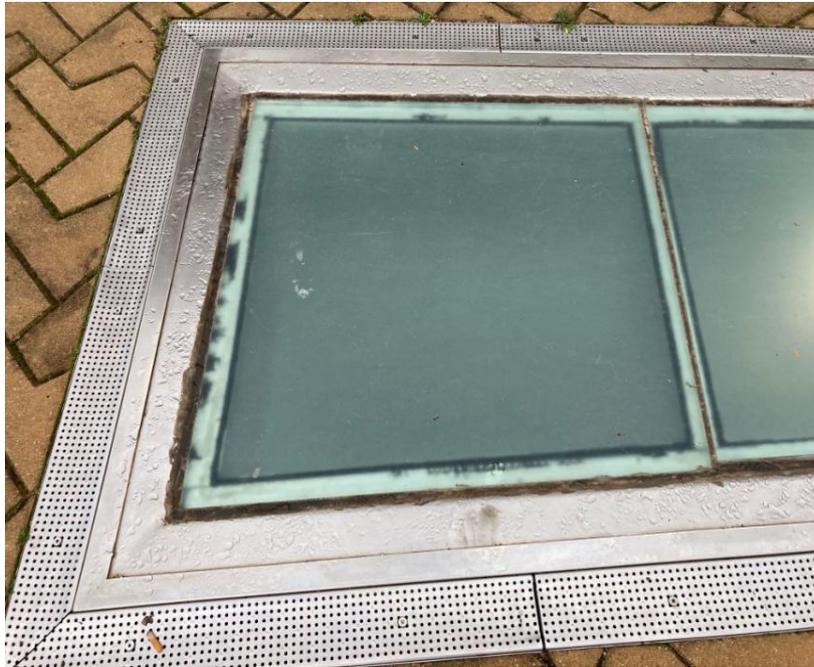
- Las juntas son excesivamente irregulares y anchas por el defecto en las dimensiones de los vidrios instalados.

Detalle de las juntas excesivamente anchas

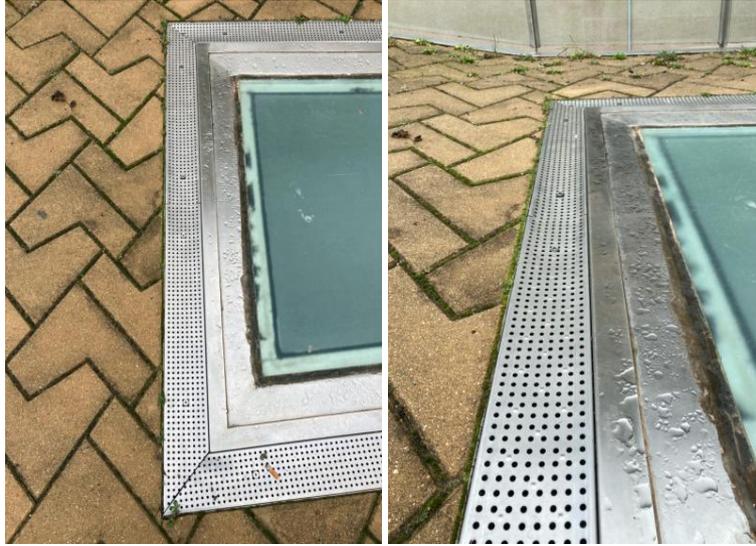
- El canalón incrementa los puntos de unión entre los elementos, aumentando las juntas y posibles entradas de agua, y no resuelve totalmente las filtraciones de agua hacia el interior.
- La rejilla metálica instalada en el canalón, es inadecuada por falta de resistencia mecánica al tránsito, en su mayoría se verifican deformadas por el peso de las pisadas.

Detalle de las deformaciones de las rejillas del canalón del lucernario

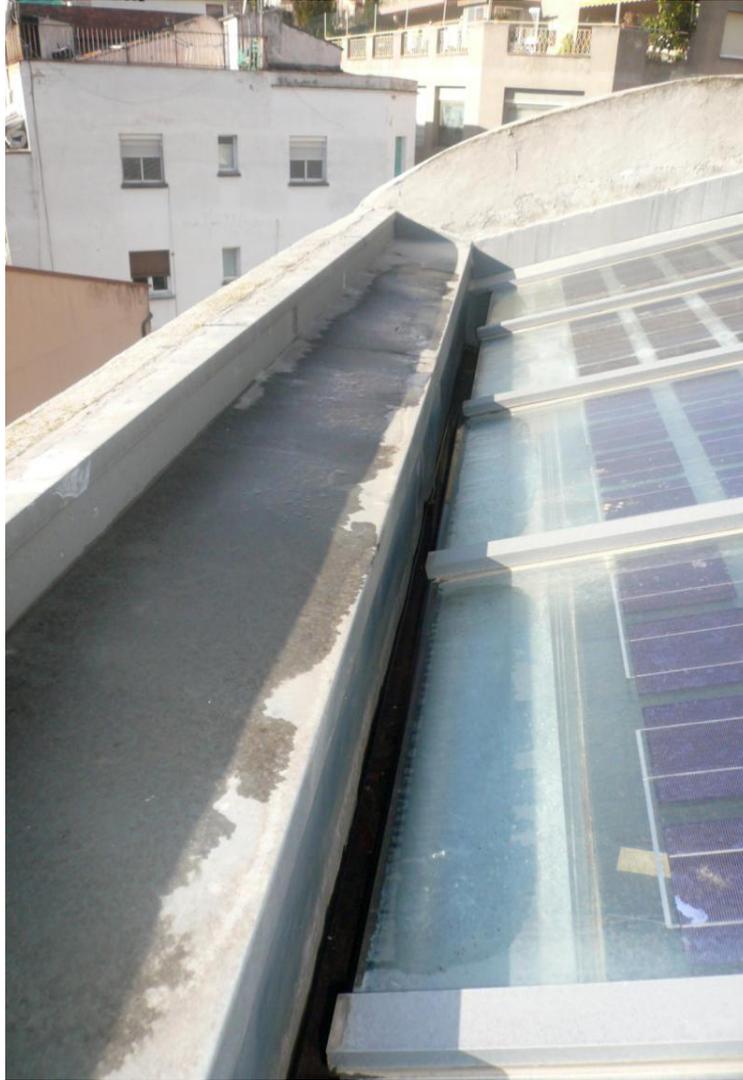
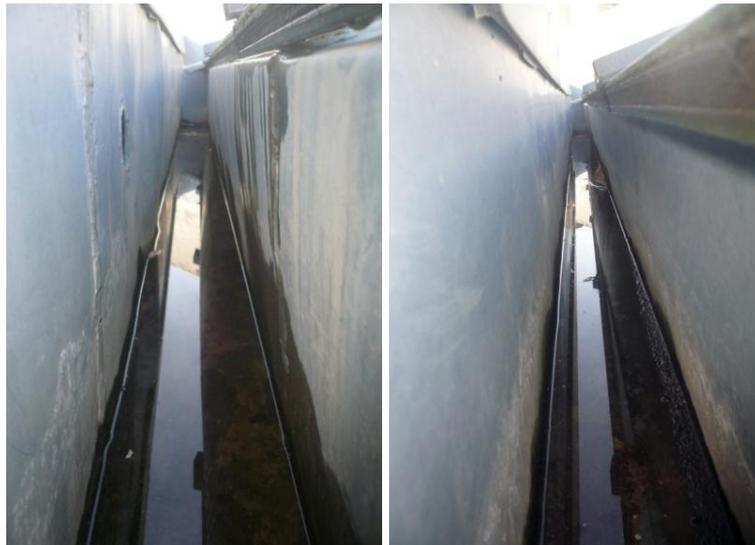
Detalle del agua anegada en el canalón de la cubierta

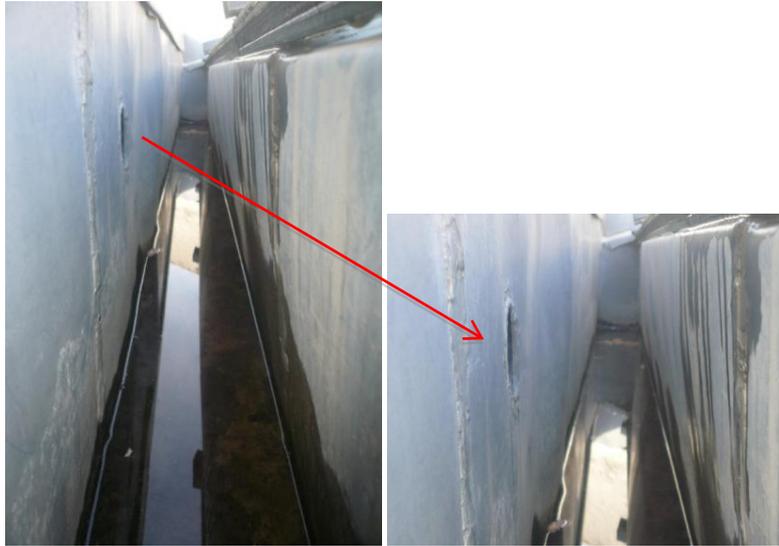
Detalle de los rebosaderos de la cubierta y en interior de canalón

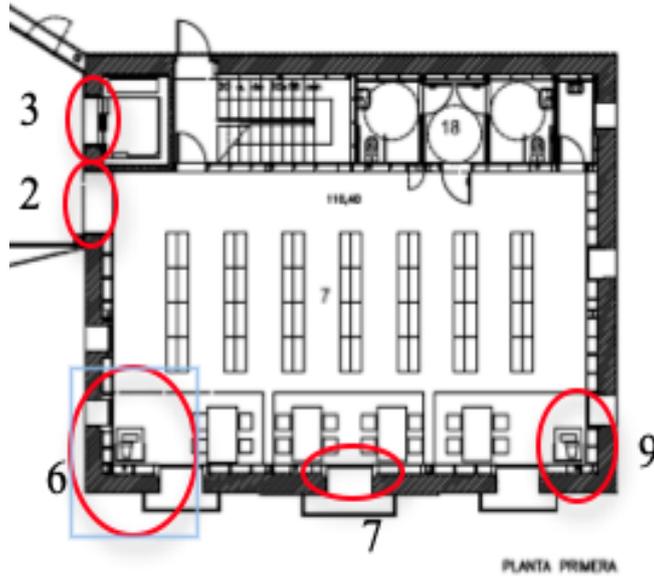
Ubicación de los puntos 6, 7 y 9 en primera planta edificio antiguo

Los daños en el interior por las filtraciones de agua afectan principalmente a tres zonas de primera planta, coincidiendo con la ubicación de los tres sumideros y tramos verticales del bajante: falso techo y paramentos verticales en las dos esquinas interiores del edificio donde transcurren los bajantes verticales, puntos 6 y 9, y en falso techo y paramentos verticales en una zona central coincidiendo con el tercer bajante vertical, punto 7.

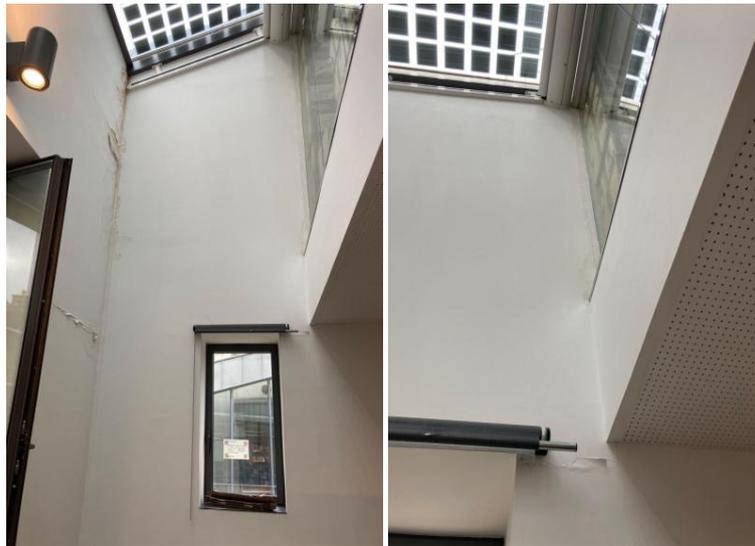
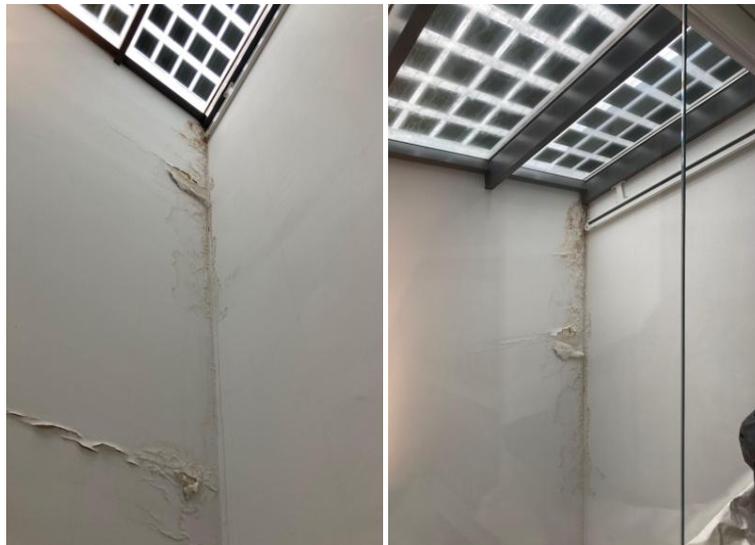
Detalle de los daños en techos y paredes de los puntos 6

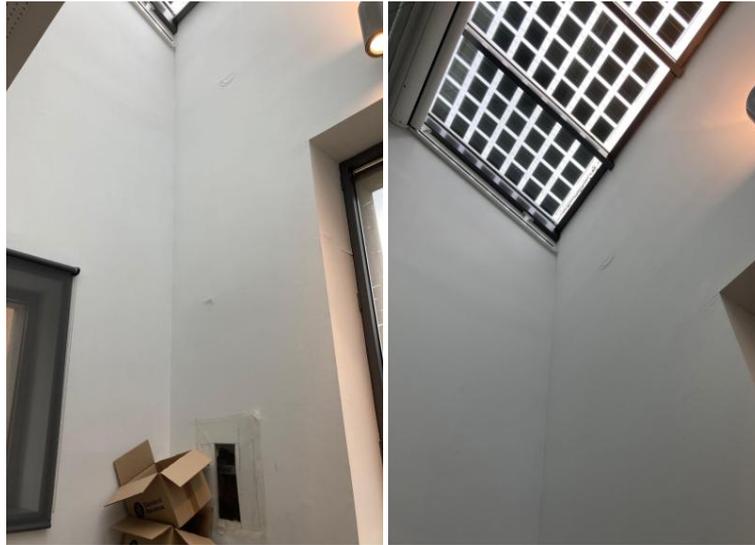
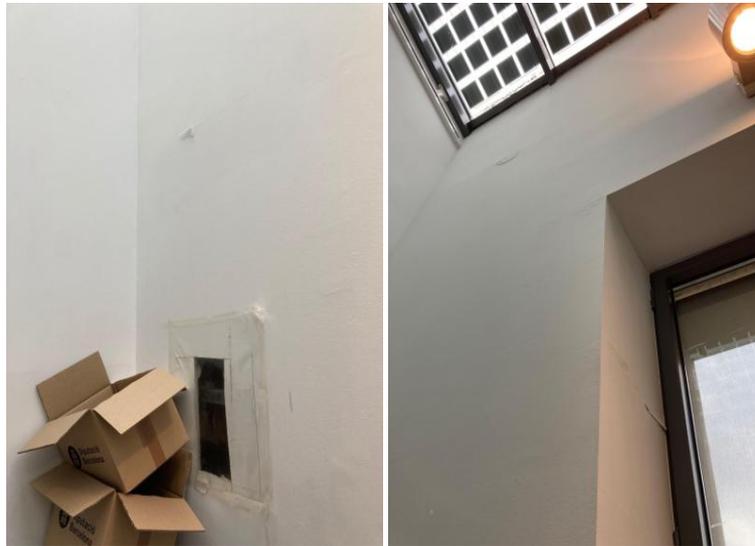
Detalle de los daños en techos y paredes de los puntos 9

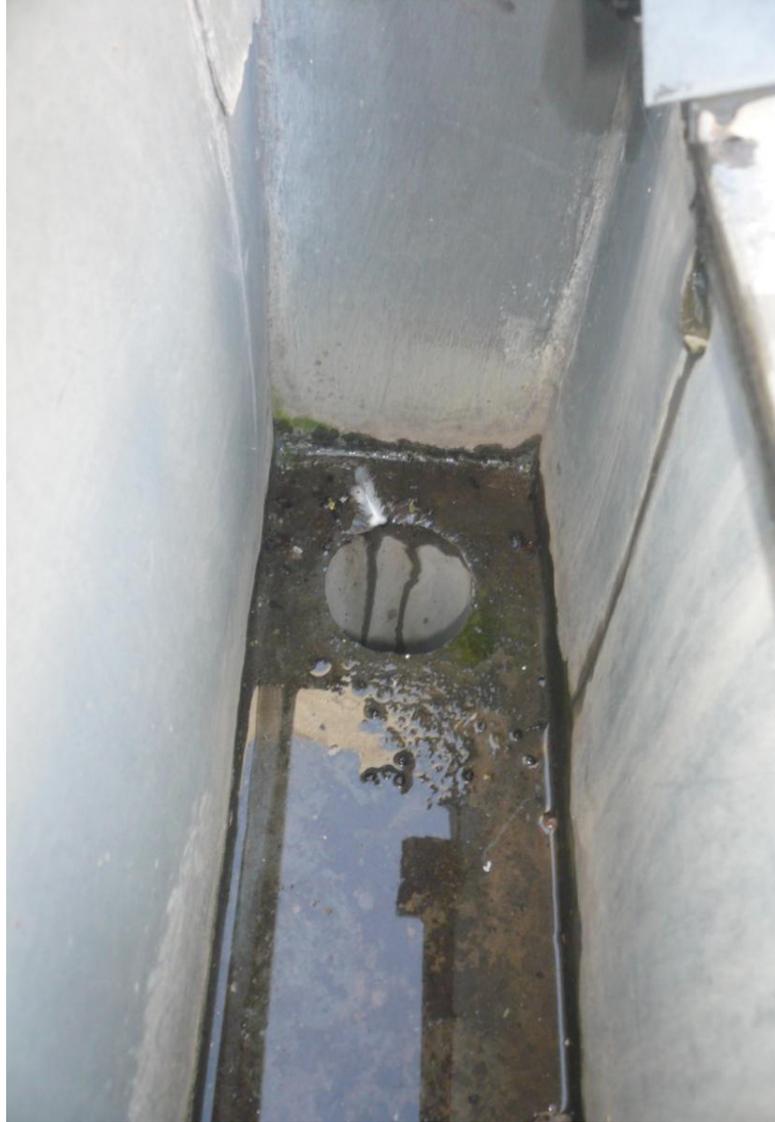
Detalle de un sumidero en uno de los tramos de canalón, lado oeste

Los daños en el interior coinciden con los tres sumideros de cada tramo, por ello se determina que son el origen de las filtraciones de agua al interior. En algún tramo intermedio de la cubierta se verifican perfiles levantados que se deberán observar durante las comprobaciones, y ajustar a su posición original para mejorar la estanqueidad.

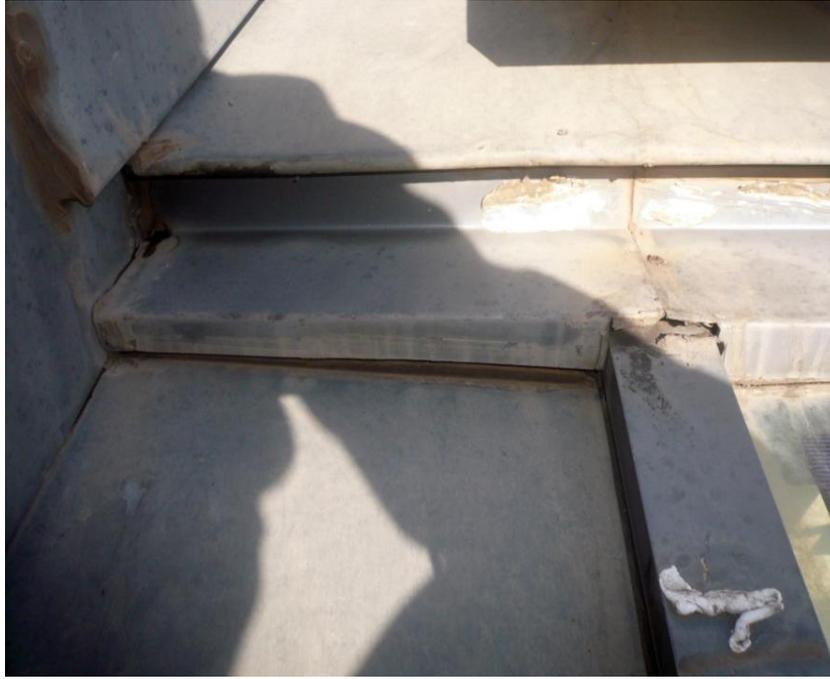
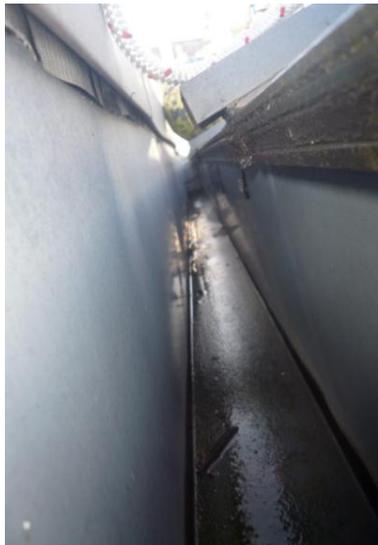
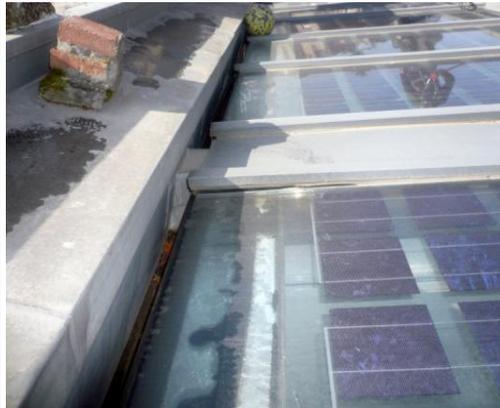
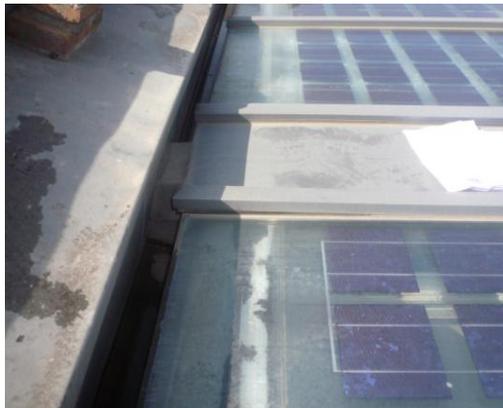
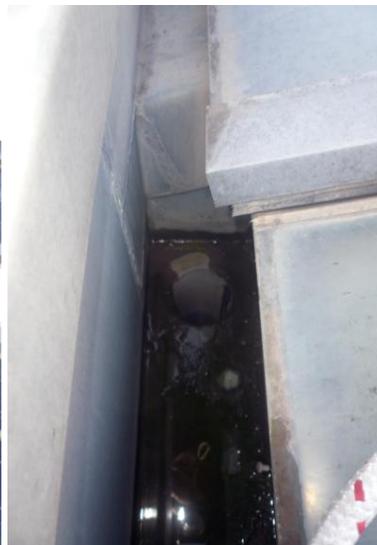
Detalle de los perfiles levantados en la cubierta junto al canalón

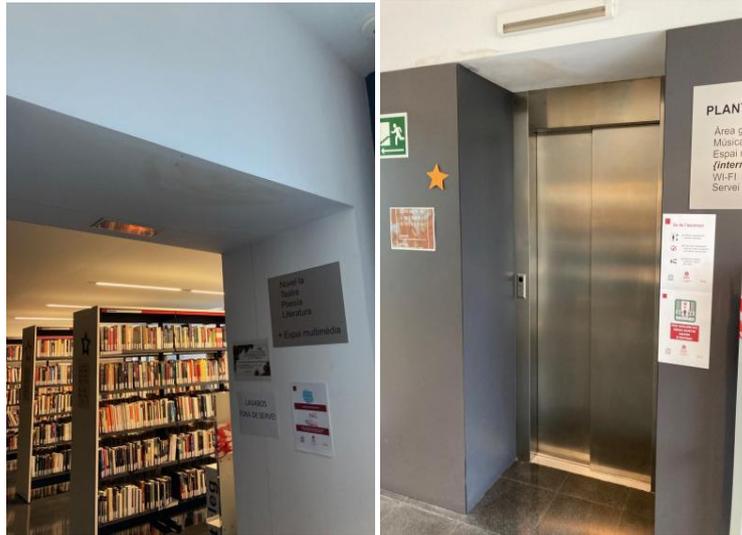
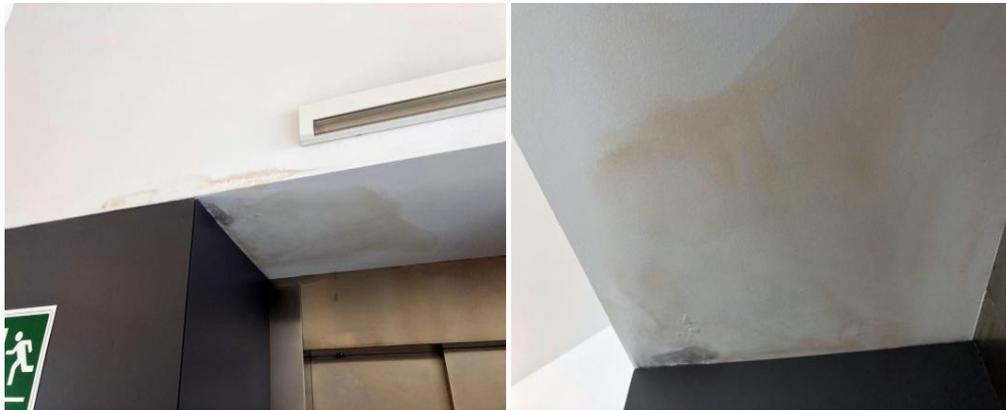
Daños en el interior por filtraciones puntos 2 y 3

Como ya he comentado en apartado anterior, las fisuras y desconchados del revestimiento de estuco por defecto de aplicación, permite la entrada de agua hacia el interior, produciendo daños en los falsos techos y trasdosados de yeso laminado.

El problema en la zona quedará resuelto con la reposición de revestimiento de mortero y estuco, y la instalación del faldón correctamente sellado en la entrega, momento en el cual se podrán realizar las reparaciones de los daños en el interior del edificio.

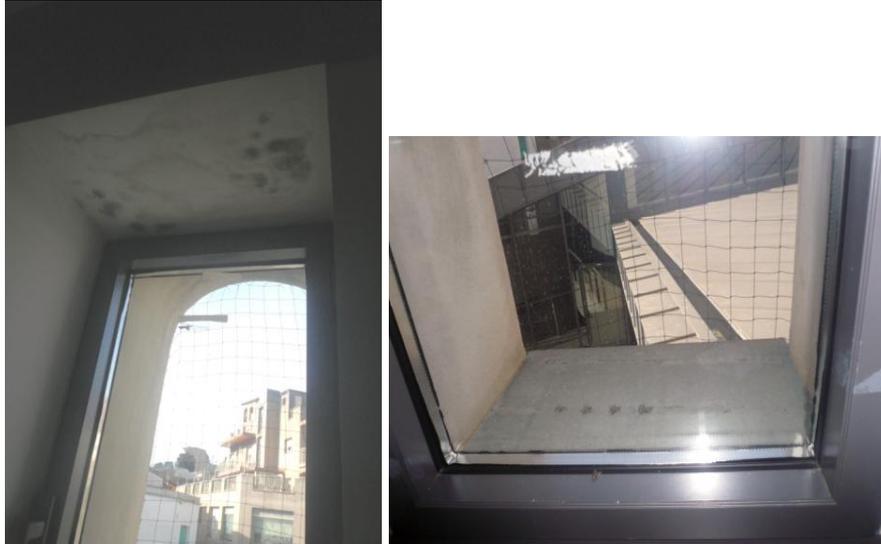
En el dintel de una ventana del lado oeste del edificio antiguo, se constatan daños por filtraciones de agua desde el exterior, principalmente desde las fisuras de la fachada por el defecto de las cornisas.

Detalle de las filtraciones de agua hacia la ventana afectada de segunda planta

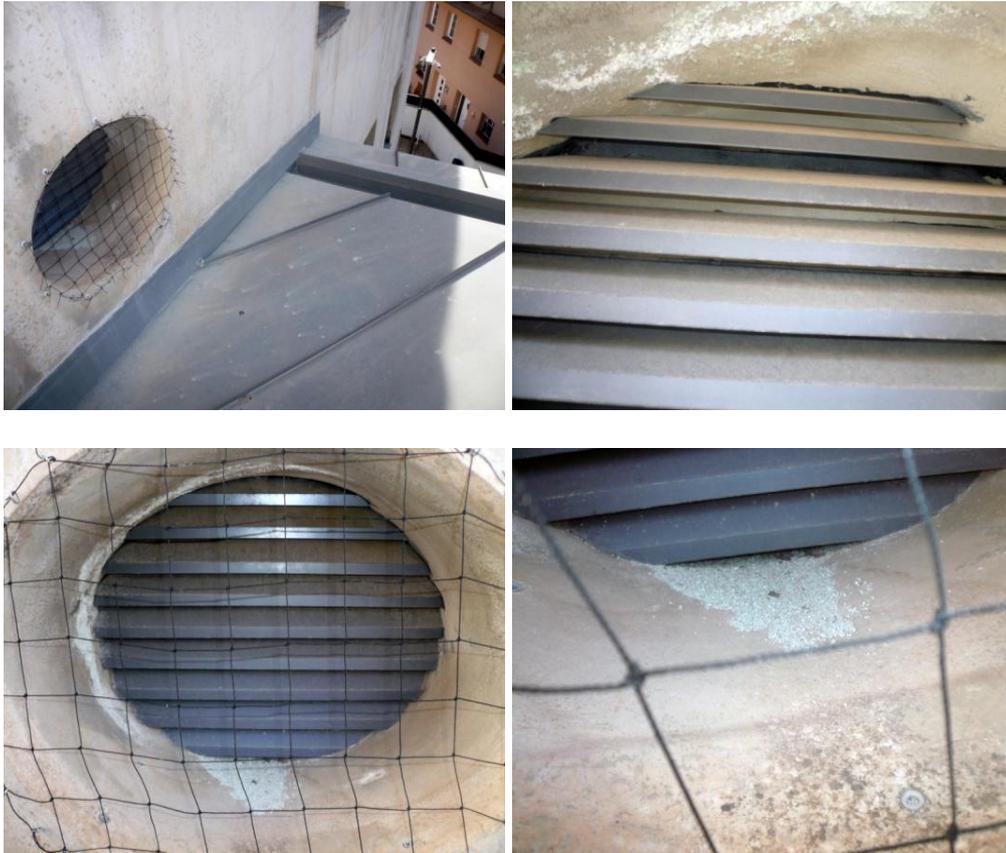
Inspeccionada la zona desde la cubierta metálica que une los dos edificios, se pudo acceder a una de las dos ventanas ovaladas de la fachada oeste, donde se pudo verificar la ausencia de pendiente en su parte inferior que escupa el agua hacia el exterior, permitiendo que el agua de lluvia se filtre hacia el interior, lo que ha producido los daños en el dintel del paso entre edificios, punto nº2.

Detalle del defecto en las ventanas ovaladas

La solución constructiva en las 7 ventanas ovaladas existentes debería haberse propuesto y resuelto por la empresa constructora, se instalaron rejillas metálicas en el interior sin ningún tipo de sellado para evitar la entrada de agua, por ello considero responsable a la constructora Grupo Puentes del defecto y deberá hacerse cargo de las

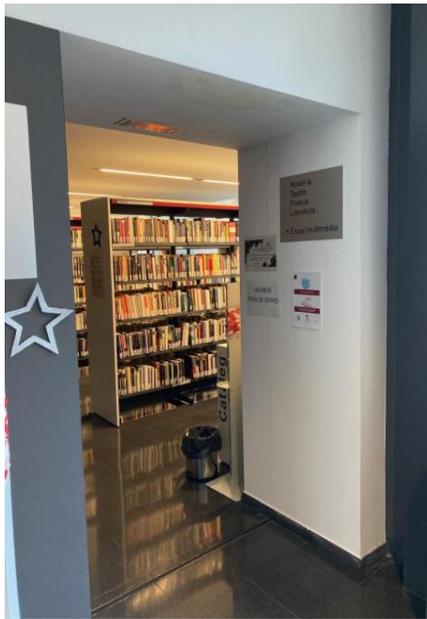
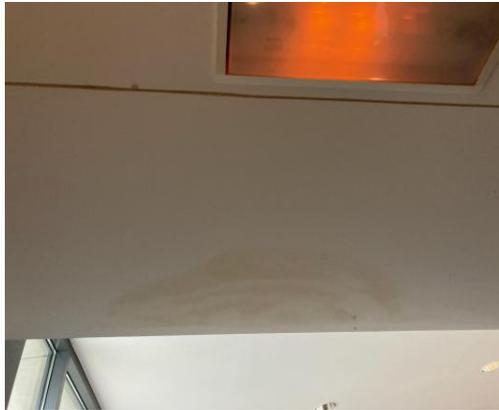
Detalle de los daños en interior, punto nº2

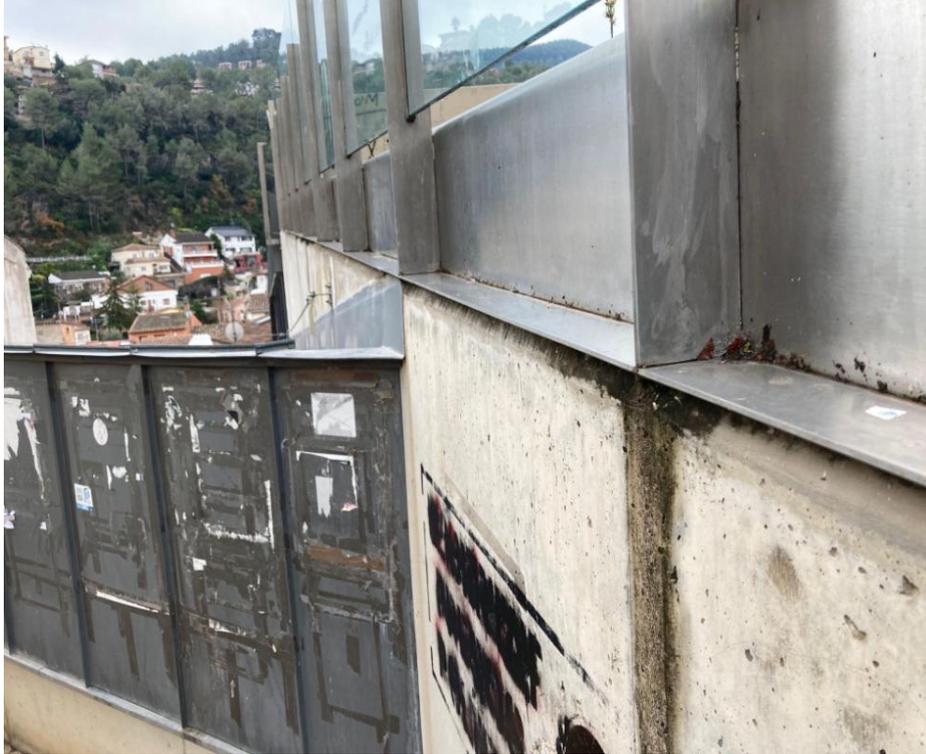
el goterón metálico instalado bajo la baranda perimetral de la cubierta transitable y/o desde el defecto de estanqueidad en el pavimento de adoquines de la terraza.

Detalle de la zona de las filtraciones al interior punto nº 4, fachada este

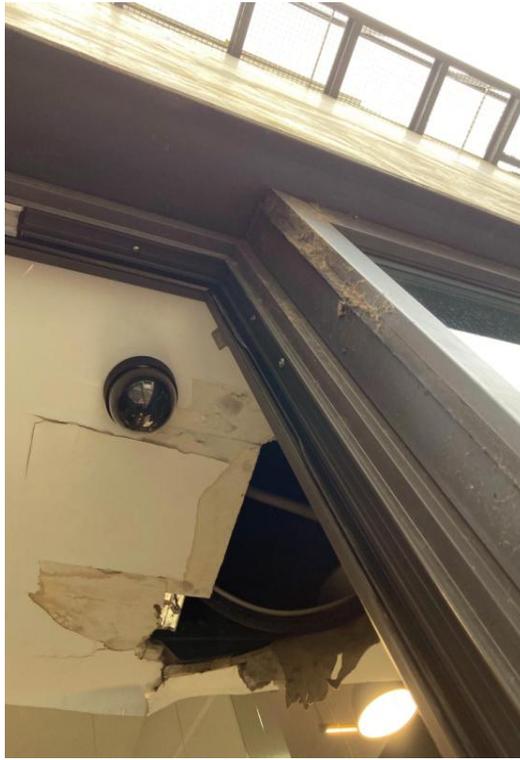
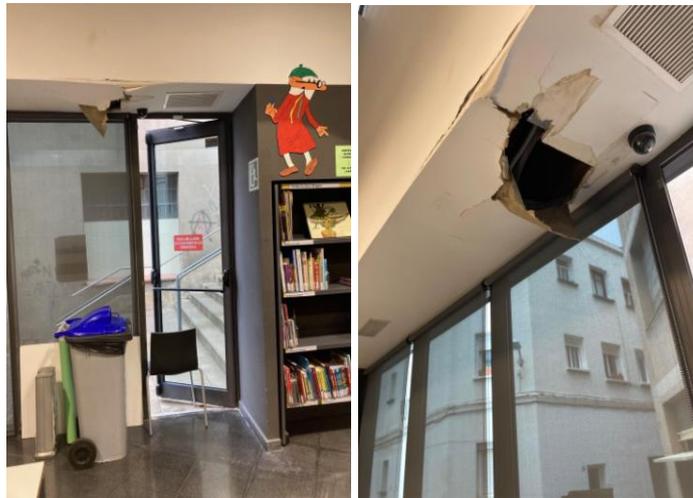
Detalle de los daños en el punto 20

Como en el resto de los defectos y daños por filtraciones de agua, por defectos de ejecución de las fachadas, en los goterones y cubierta transitable, corresponde a la constructora Grupo Puentes asumir el coste de la reparaciones de los daños en estos dos puntos.

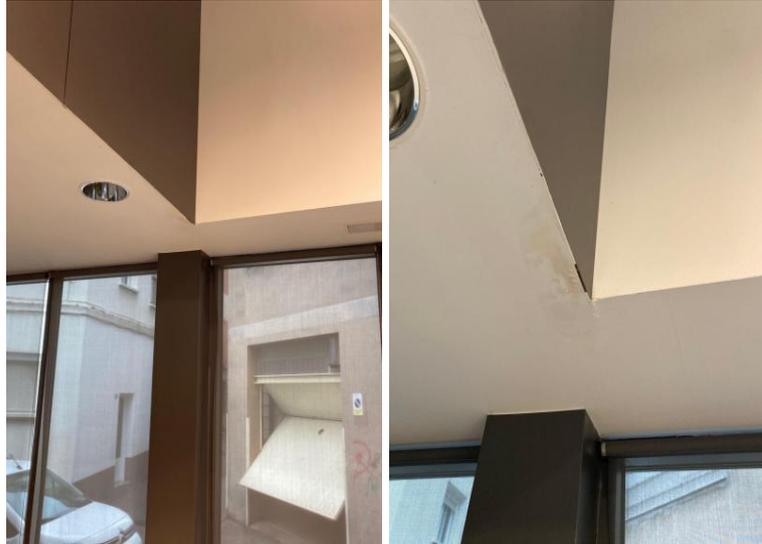
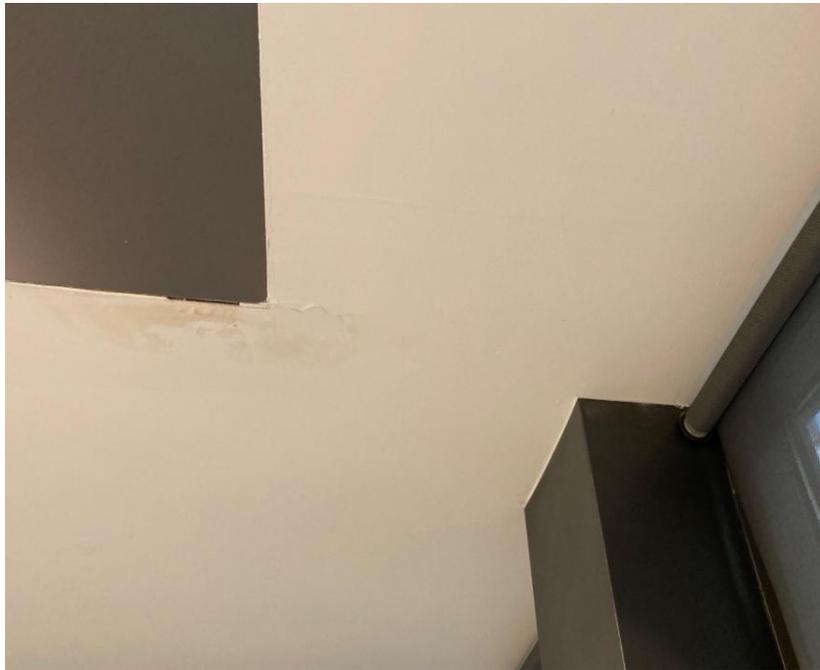
Detalle de los daños en el punto 21

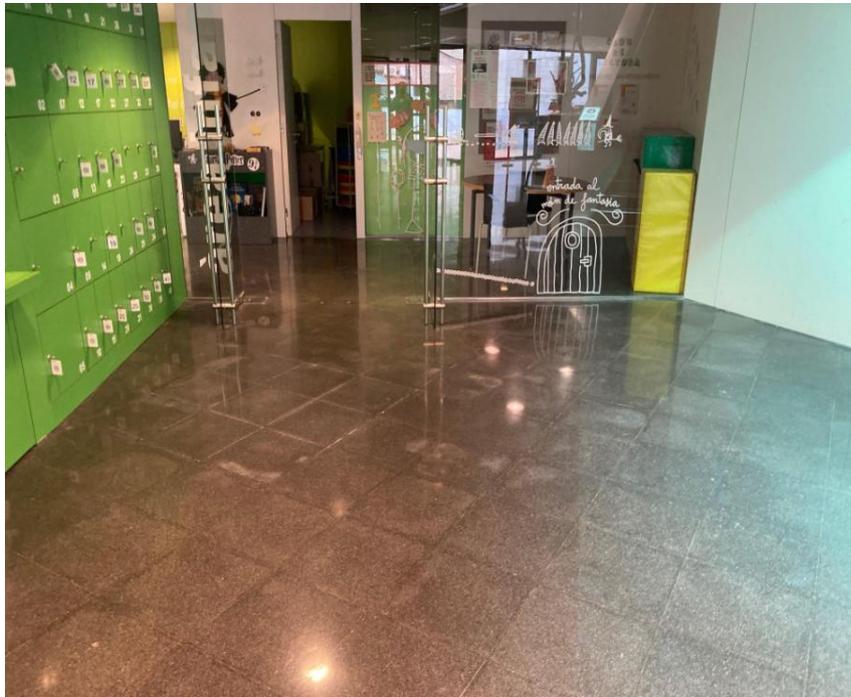
Los daños consisten en unas eflorescencias de algunas zonas de terrazo desde parte de la entrada y mostrador hasta la zona infantil, donde además se instaló una lamina de linóleo, la cual se encuentra sobre el mismo tipo de terrazo que el resto de la planta.

Detalle de los daños en el pavimento de terrazo planta baja

En mi opinión, la mejor resolución es la retirada de la lamina de linóleo en toda la zona infantil, incluido almacén, para posteriormente retirar todo el solado de terrazo, incluidas las zonas afectadas por eflorescencias de la entrada, mostrador y despachos de planta baja, hasta el lado oeste donde alcancen los daños.

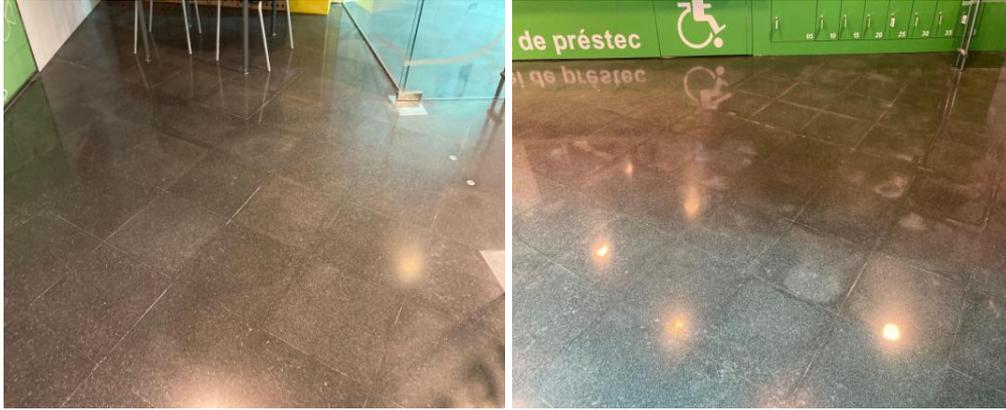
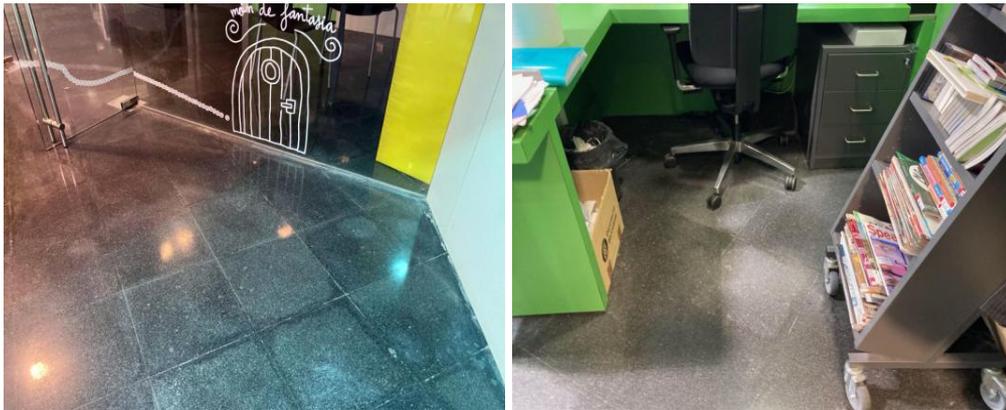
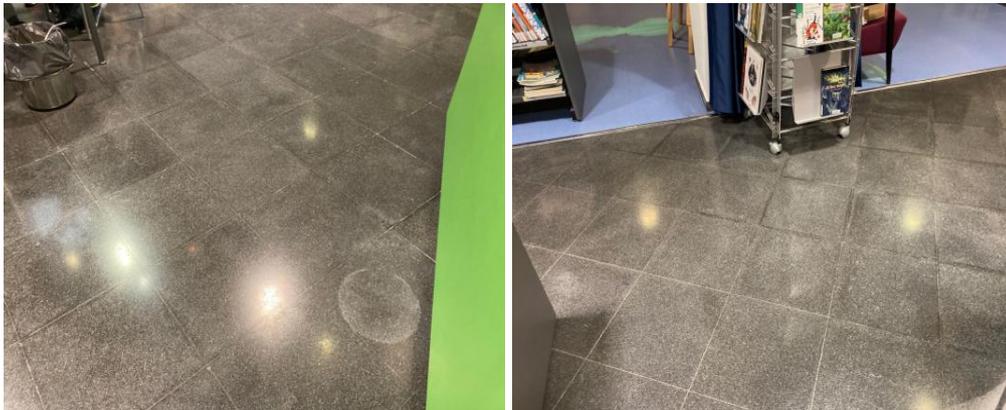
Detalle de multitud de superficie afectada de terrazo por eflorescencias desde el subsuelo

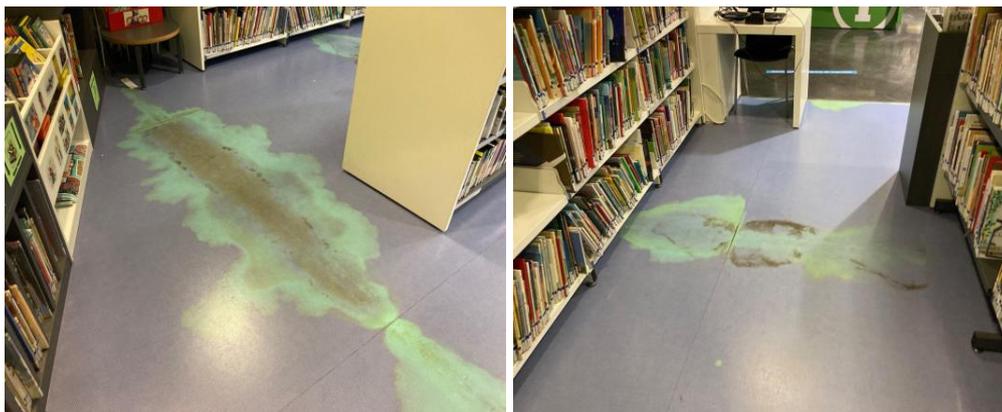
En la inspección ocular se observan unas manchas verdes longitudinales en la lamina de linóleo, las cuales responden a una decoloración del pavimento por efecto de la humedad, y se producen cada 3 m por corresponder al replanteo de las tiras adhesivas utilizadas para pegar un pavimento sobre el otro. La humedad ha reaccionado con el adhesivo causando la decoloración.

Detalle de los daños por remonte capilar en la lamina de linóleo

Esta zona está excavada en la roca como así se puede observar en los planos de movimiento de tierras pertenecientes al proyecto, lo más probable es que exista un problema de nivel freático, el cual se ve incrementado en estaciones lluviosas pudiendo aflorar la humedad por capilaridad. La causa del remonte capilar del agua del subsuelo es el causante de las eflorescencias del pavimento, la solera no había sido impermeabilizada, únicamente se instaló una lamina de polímero muy fina para separar la grava de drenaje de la solera de hormigón armado.
