PLEC DE PRESCRIPCIONS TÈCNIQUES PER AL CONTRACTE DE SERVEIS DE LA REDACCIÓ DEL PROJECTE D'EXECUCIÓ, L'ESTUDI DE SEGURETAT I SALUT I LA DIRECCIÓ DE LES OBRES DE REPARACIÓ DE PATOLOGIES A LA BIBLIOTECA CAN BARÓ A CORBERA DE LLOBREGAT

Expedient
903962/25

INFORME PERICIAL PARA LA VALORACIÓN DE DEFECTOS Y DAÑOS EN LA REFORMA DE LA BIBLIOTECA CAN BARÓ SITA EN LA CALLE SANT SALVADOR NUMERO DE GOBIERNO 25 EN LA LOCALIDAD DE CORBERA DE LLOBREGAT PROVINCIA DE BARCELONA

El objeto del presente informe es realizar el estudio de los defectos y daños en los trabajos de obra de reforma de la biblioteca municipal Can Baró en la localidad de Corbera de Llobregat.

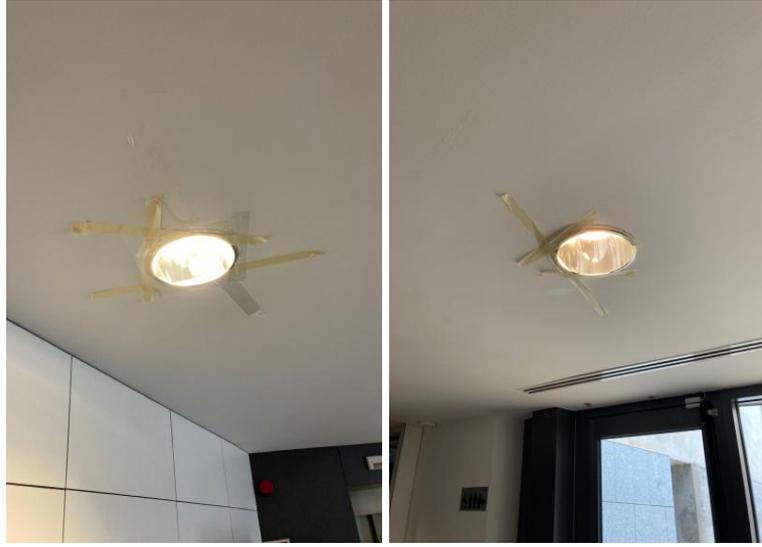
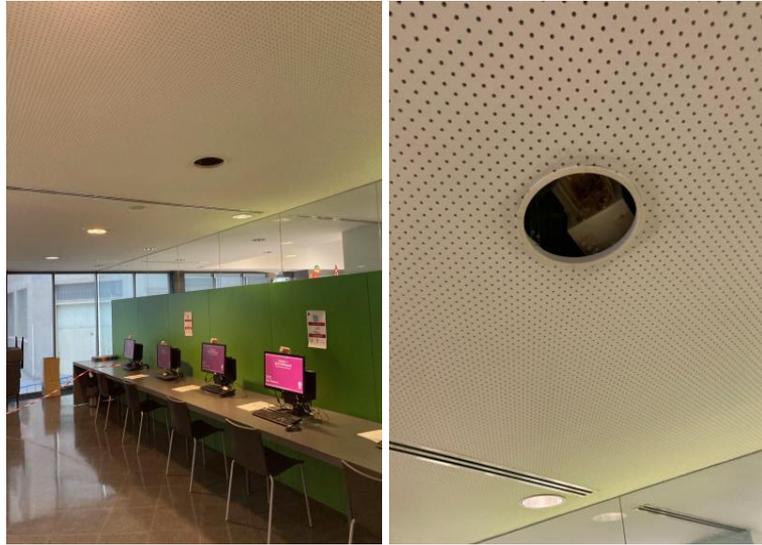
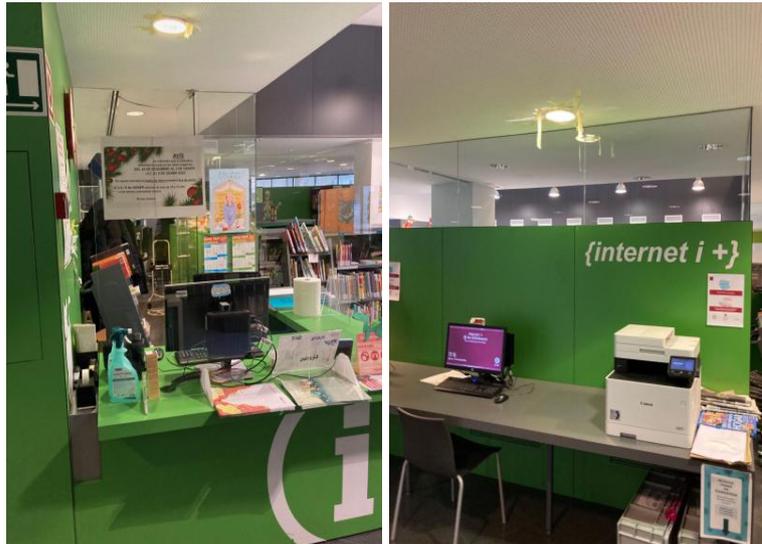
Durante la inspección de las dos plantas del edificio nuevo, se pudieron verificar varias luminarias empotradas tipo Downlight descolgadas y dañadas por rotura del punto de anclaje.

Se verifican las luminarias afectadas, donde se constata un único punto de anclaje de la tulipa con un tornillo sujeto en una estructura anclada en el falso techo, la tulipa se encuentra quemada por efecto de la temperatura de las dos luces instaladas, fracturando junto al anclaje de un solo tornillo por pérdida de resistencia mecánica, con el correspondiente descollamiento de la tulipa y cristal que la cierra.

Detalle de los daños en las luminarias afectadas

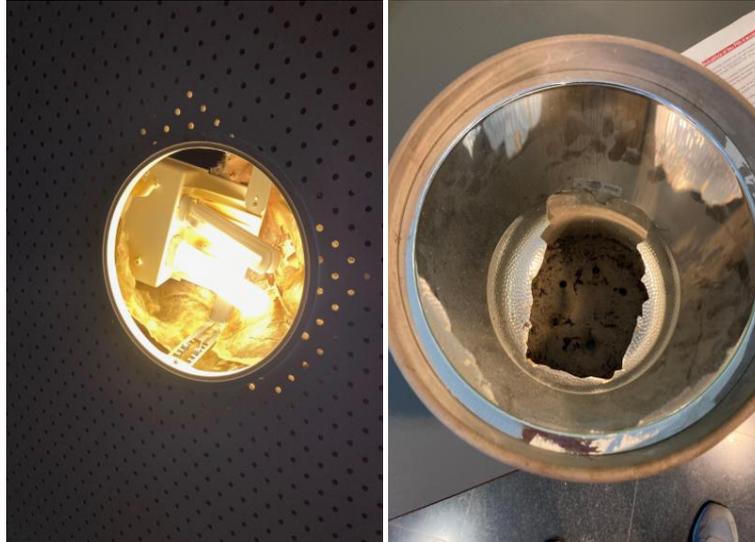
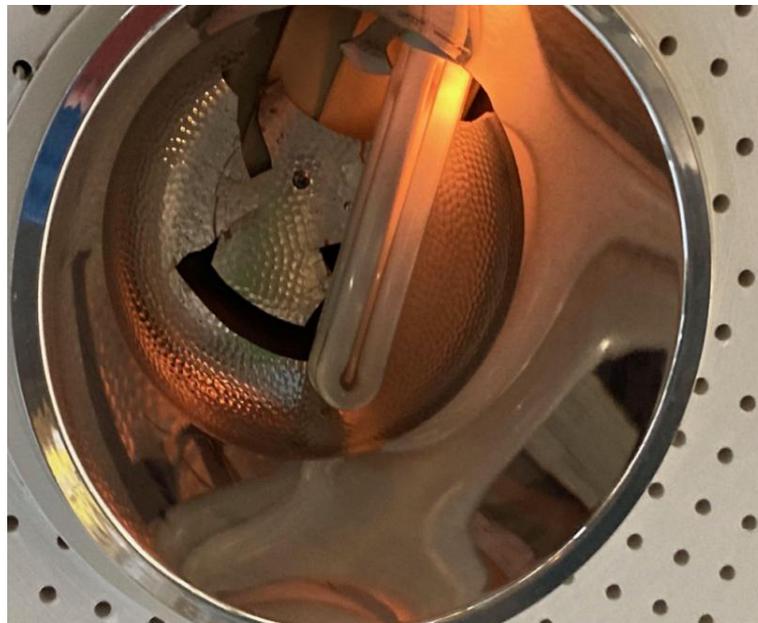
Detalle de la rotura de la tulipa y el único punto de anclaje

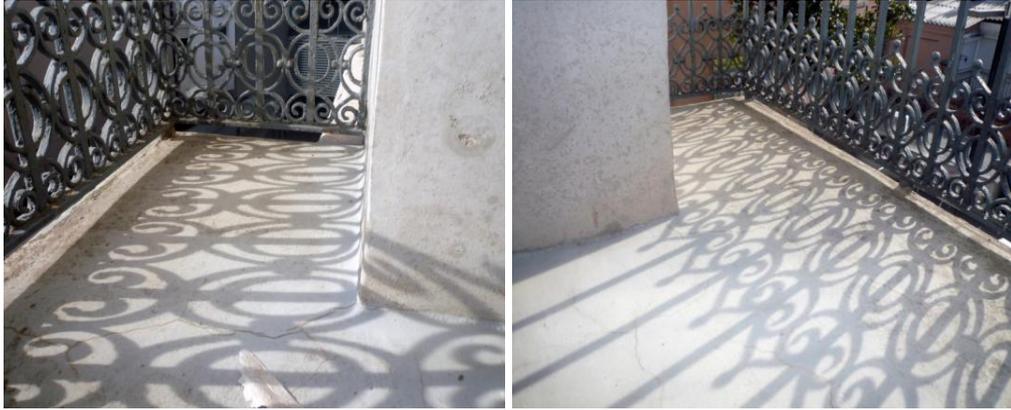
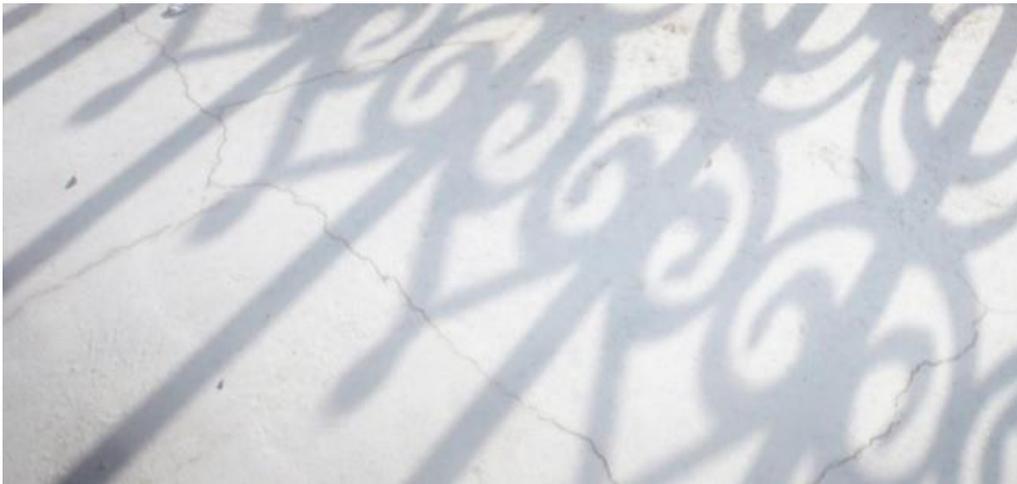
El pavimento de los balcones de la fachada sur presentan defectos en las pendientes y con fisuras y defectos de aplicación de la pintura impermeabilizadora, encontrando a faltar una malla de fibra de vidrio y medias cañas en las entregas con la fachada que eviten las filtraciones de agua.

Detalle de la superficie y falta de pendiente de los balcones

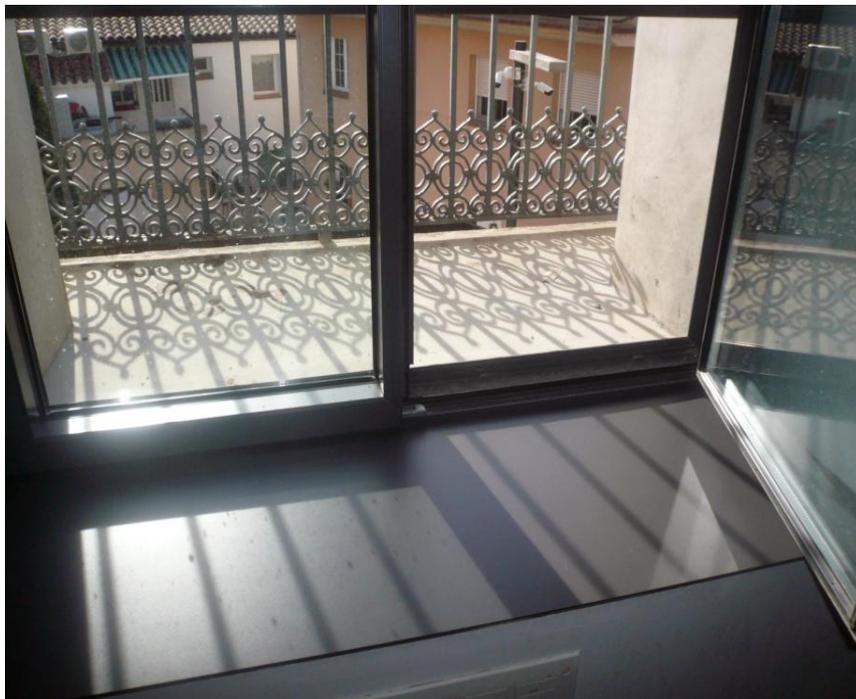
Zona de las filtraciones al interior por defecto en pendiente

Además, la ausencia de pendiente en el pavimento de los tres balcones, ha producido filtraciones de agua desde un cerramiento del balcón al oeste, punto nº 7. La mejora de

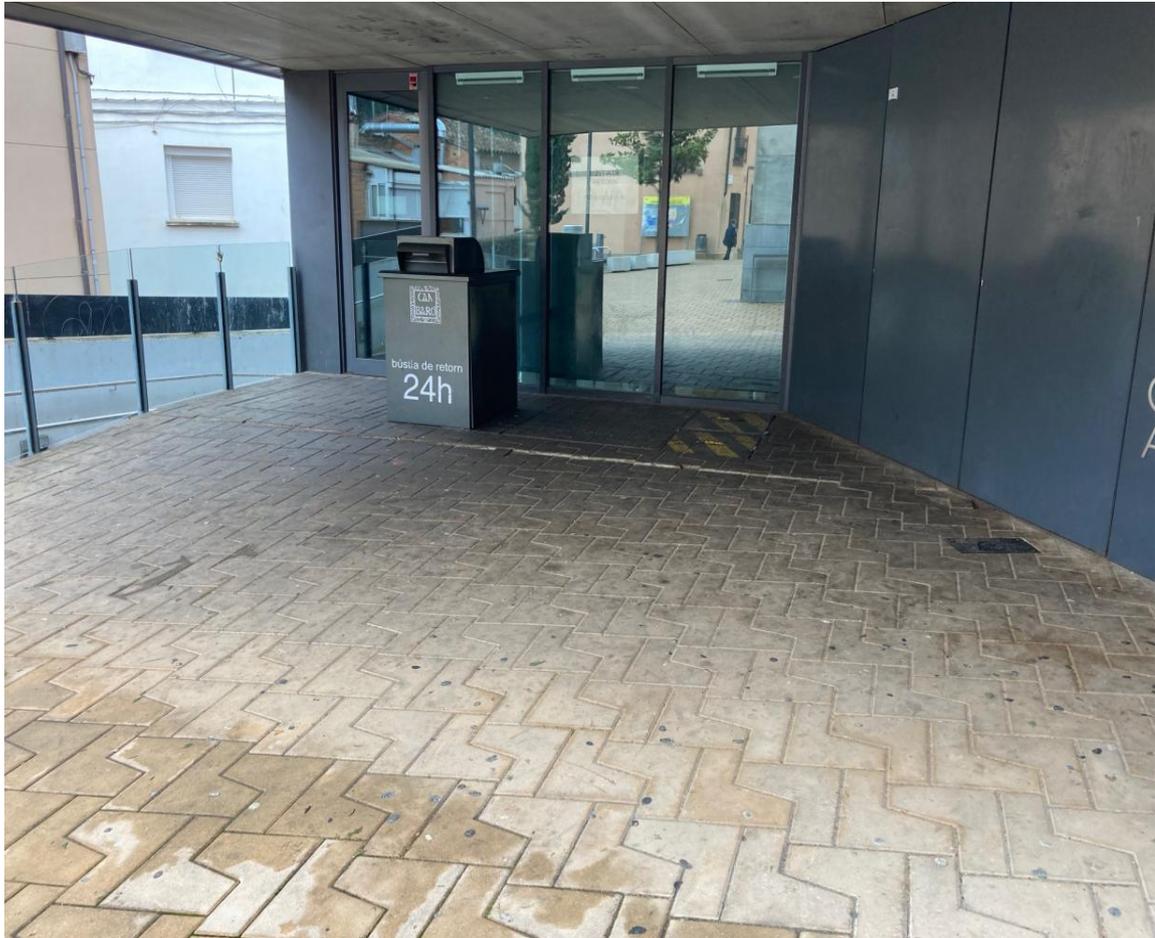
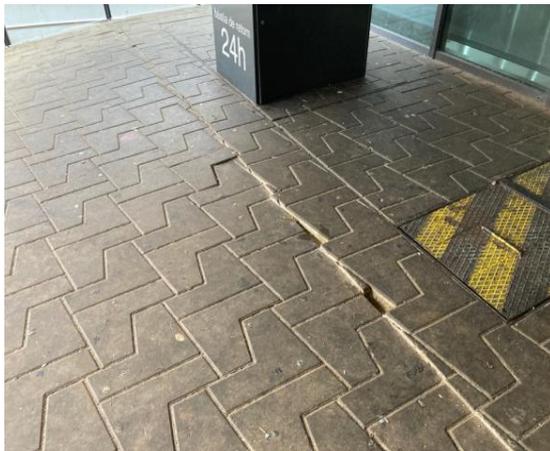
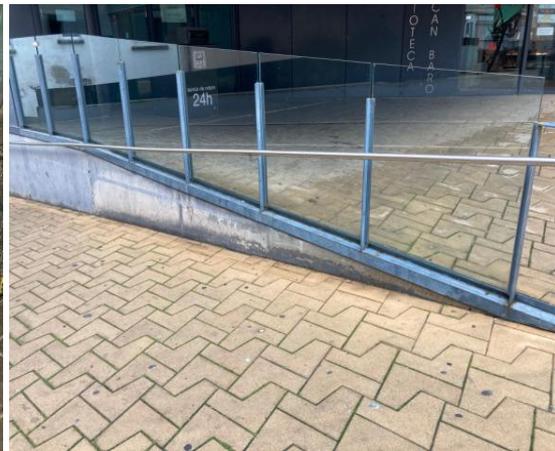
El pavimento de la plataforma de entrada exterior a la Biblioteca se constata hundido por su parte central, justo en el encuentro con el muro de la sala de maquinas en la planta sótano. El asentamiento del terreno por un defectos en la compactación previa a la instalación de la solera, es posiblemente la causa.

Además el hundimiento del pavimento ha producido una grieta en el muro.

Detalle del hundimiento del pavimento de entrada

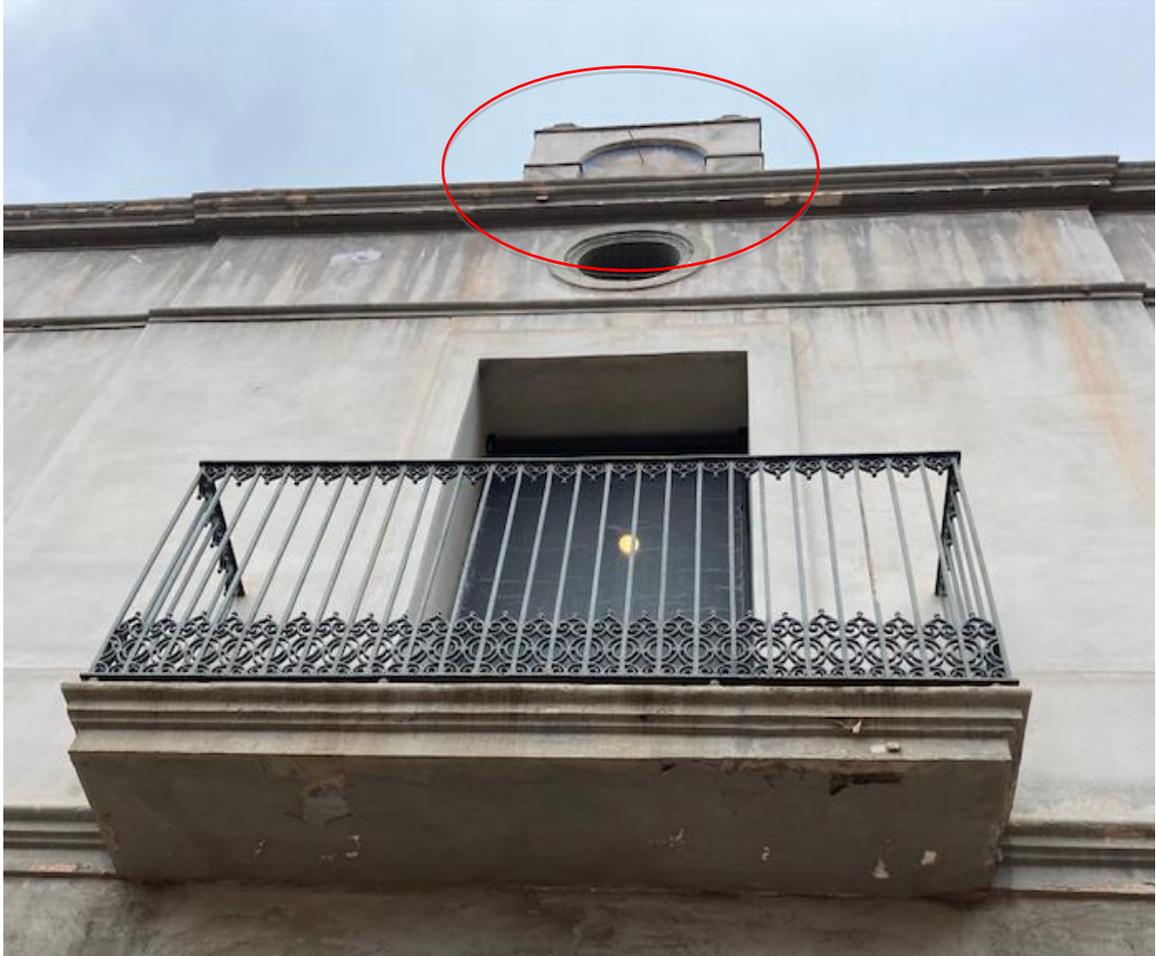
Detalle de los defectos en el reloj solar fachada sur

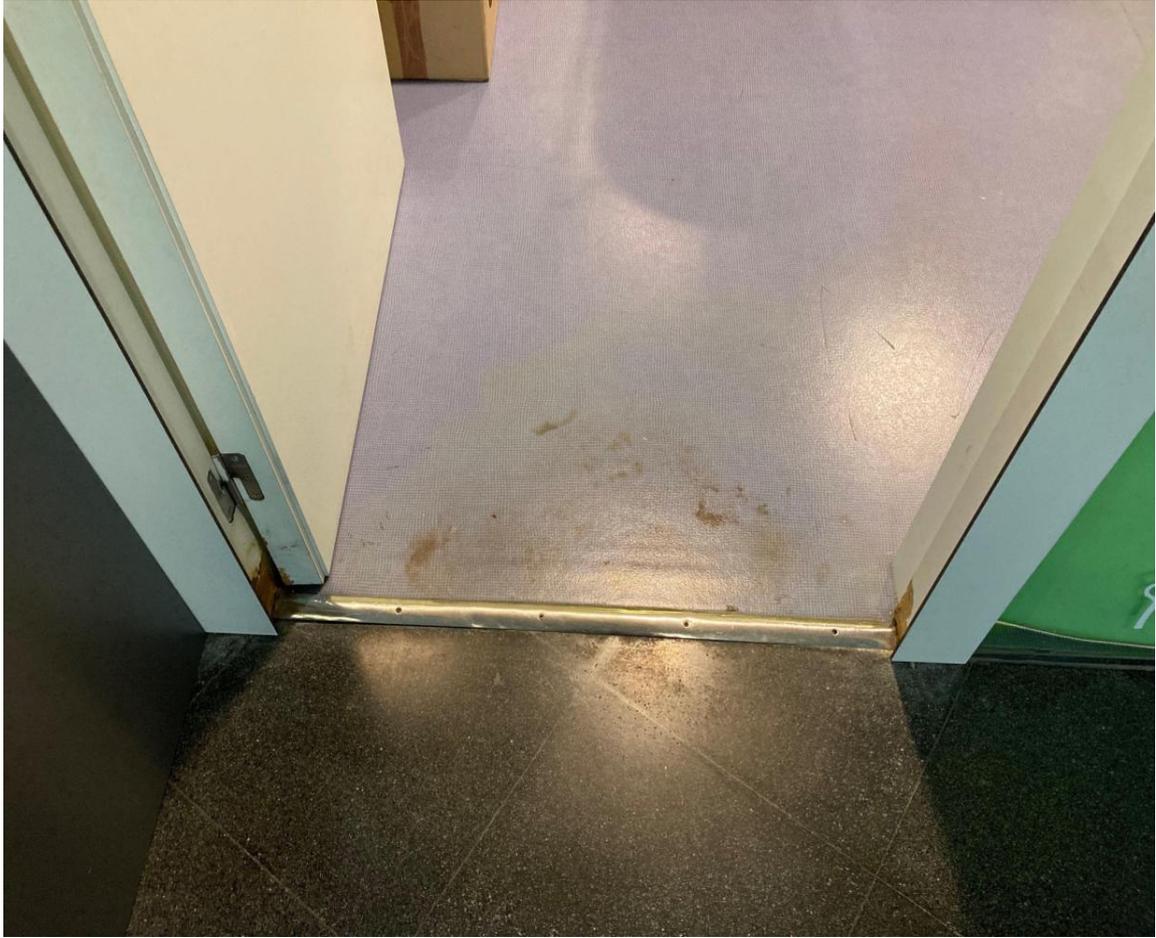
Por las eflorescencias desde el subsuelo al pavimento de terrazo, se verifican daños con abombamiento de la hoja y marco de la puerta de paso de acceso al almacén de la zona infantil, coincidiendo con el límite del pavimento de linóleo.

Detalle de los daños por el agua remontada en puerta de paso almacén zona infantil

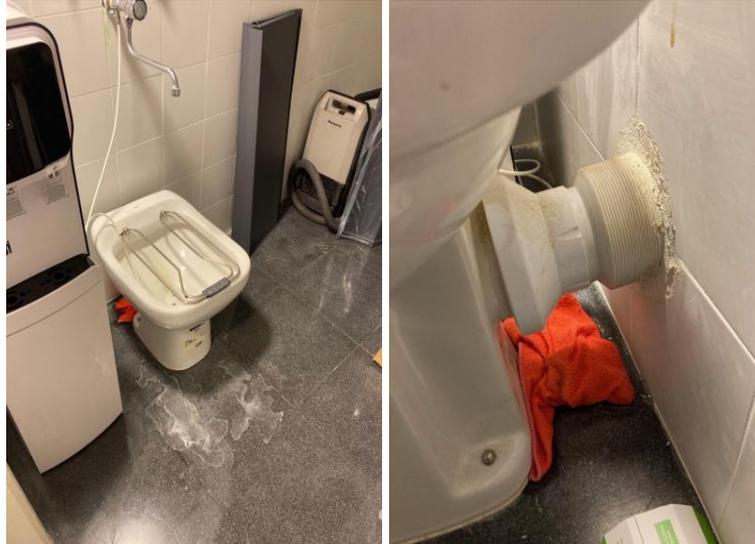
En el almacén de limpieza de la segunda planta del edificio antiguo, se encuentra instalado un inodoro para lavado de accesorios de limpieza que se encuentra fuera de uso por la fuga de agua desde el conducto de desagüe en su tramo visto. Verificado su estado, se constata que el montaje del manguetón del inodoro se realizó al revés.

Detalle defecto instalación manguetón sanitario

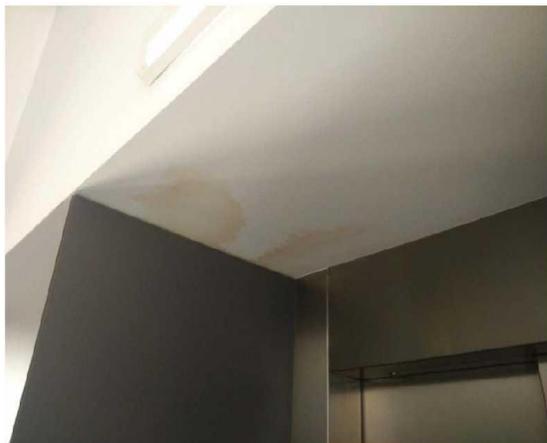
- Entrada de agua por puerta de ascensor (**foto 13**): Aunque en la visita no se observó humedad, se distinguen claramente las manchas que dejan constancia de ella. En la vertical del ascensor tenemos un remate de la cubierta de zinc contra la fachada del propio cañón de ascensor, es muy posible que este remate haya fallado y como consecuencia se produzca la entrada de humedad.

Foto 13: Se observan las marcas de humedad

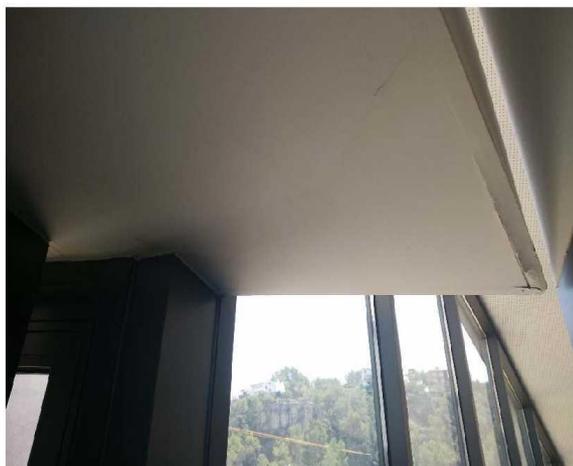
- Entrada de agua junto a pilar de retorno de aire en planta primera (**foto 14**).

Foto 14: Probablemente haya fallado el sumidero de cubierta que se encuentra justo en la vertical de este punto.

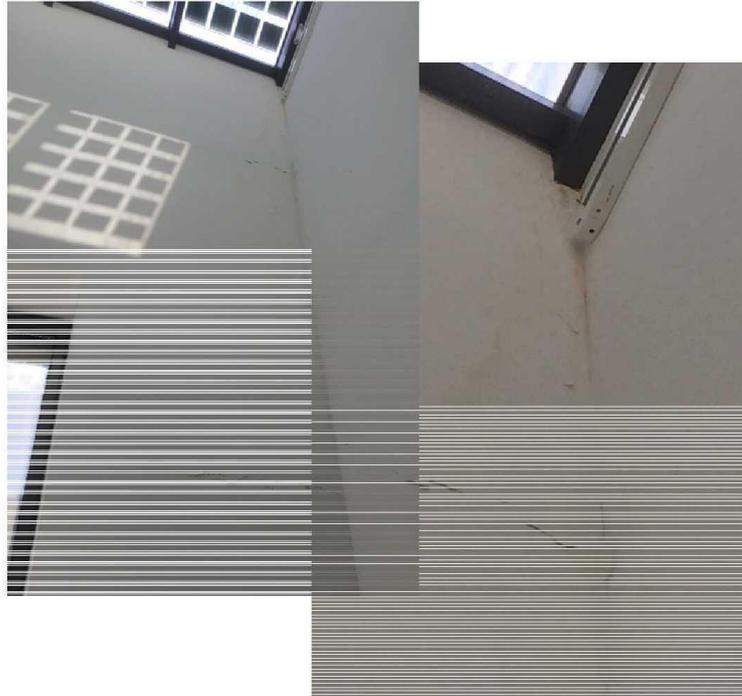
- Entradas de agua zona lucernarios edificio antiguo: Se observan grietas y marcas de presencia de humedad en las estancias (aula informática, novelas...) que quedan cubiertas con los lucernarios que a su vez cumplen funciones de paneles fotovoltaicos (**foto 15 y 16**). Dada la singularidad de esta unidad constructiva, se deberían revisar todos sus encuentros contra los demás elementos de la cubierta (faldones de zinc, babero del peto, canalón...). En este punto es importante destacar que la ausencia de un elemento de coronación o albardilla (**fotos 17 y 18**) también podría suponer una importante entrada de agua ya que como se puede observar en detalle de proyecto (**figura 4**), se está confiando la estanqueidad en el perímetro a un sellado, lo cual, con el tiempo podría acabar fallando.

Fotos 15 y 16: Por efecto de la humedad presente entre el paramento exterior de fachada y el trasdosado interior, este se ve altamente deteriorado.
