Pla d'assaigs a l'edifici situat a carretera de l'Estació 8 de Ripollet (Casal de Barri).

# DIAGNOSI SOBRE LES PATOLOGIES DE LES ESTRUCTURES DE FUSTA

24/MARÇ/2023

CASAL DEL PONT VELL. AV. DE LA CREU ROJA, 8  
08291 – RIPOLLET

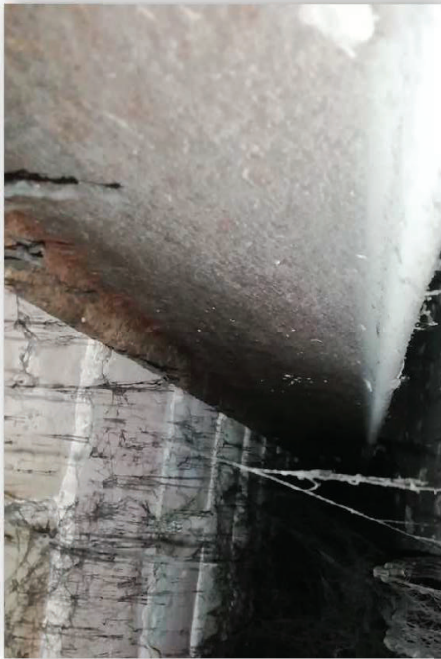
Sostre de la planta baixa (P8). Element PBA6. Imatge 407  
Element ocult pel cel ras  
Perfil metàl·lic al costat de la biga

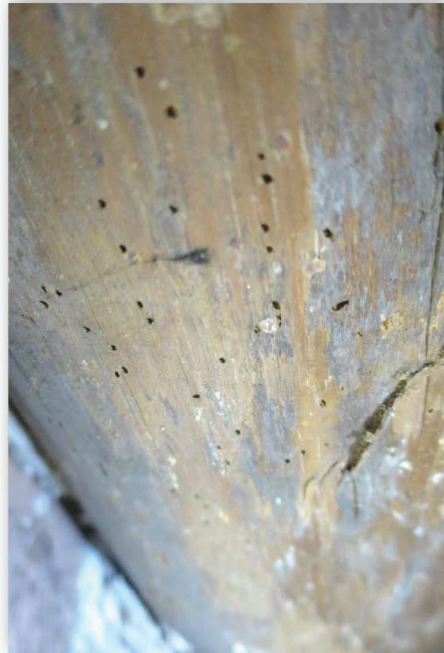
Sostre de la planta baixa (PB). Cala ACS1. Element PBA8. Imatge 365  
Forats de sortida de còrrecs de petita grossària

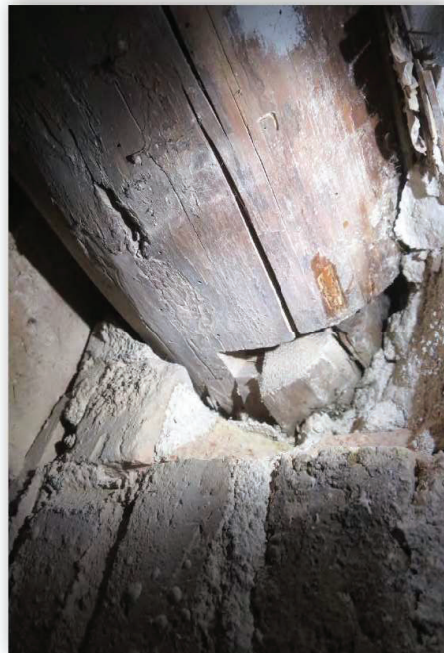
Sostre de la planta baixa (PB). Cala ACS3. Element PBB4. Imatge 358  
Detail del recolzament de l'element

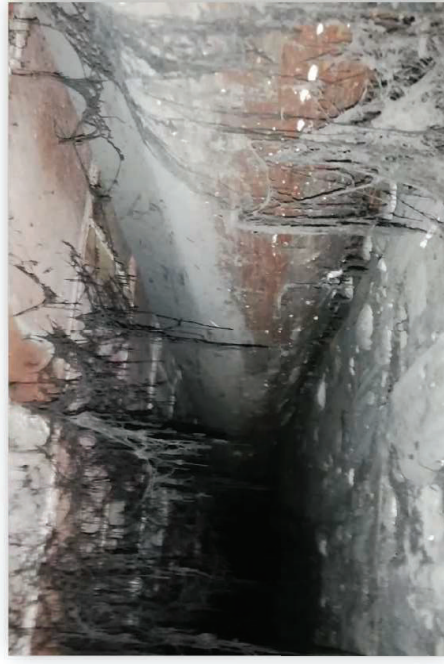
Sostre de la planta baixa (PB). Element PB85. Imatge 630  
Element ocult pel cel ras  
Imatge de l'element

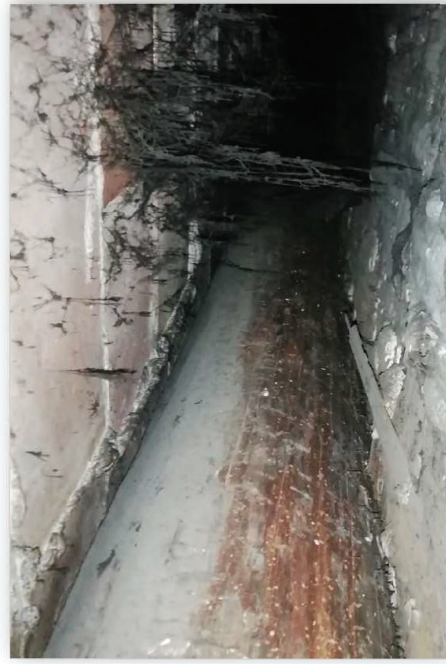
Sostre de la planta baixa (PB). Element PB86. Imatge 644  
Element ocult pel cel ras  
Imatge de l'element

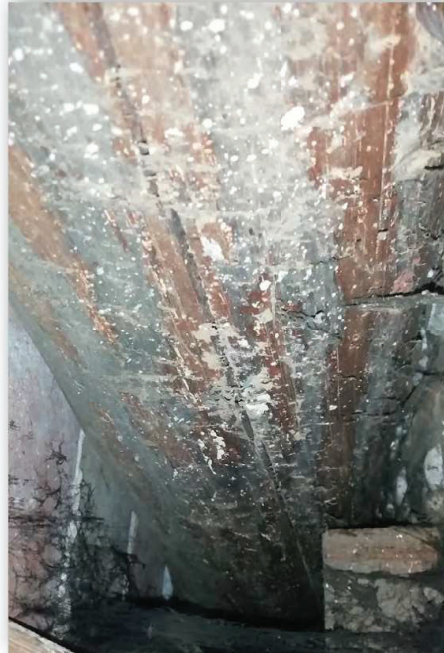
Sostre de la planta baixa (PB). Element PBC11. Imatge 044  
Element ocult pel cel ras  
Imatge de l'element

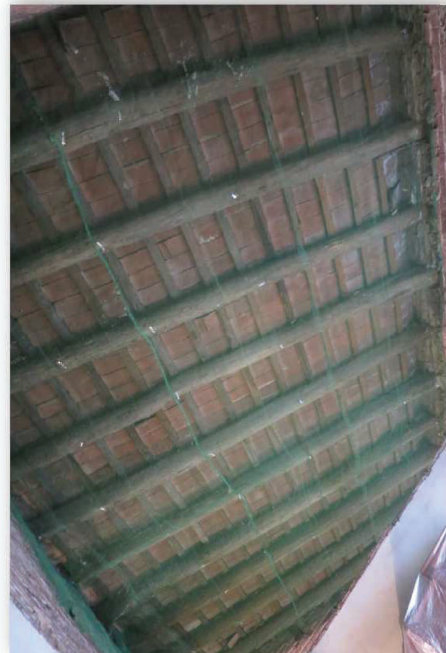
En la planta primera el tauler de la coberta té o ha tingut filtracions d'aigua degut al seu mal estat. Diverses rajoles estan despreses o han caigut. Hi ha zones del sostre protegides amb xarxes fent més difícil l'apreciació visual de les singularitats, havent pogut passar algun defecte de la fusta desapercebut.

Sostre de la planta 1 (P1). Elements P1A1 - P1A10. Imatge 355  
Imatge dels elements  
Tauler en mal estat amb xarxa de protecció

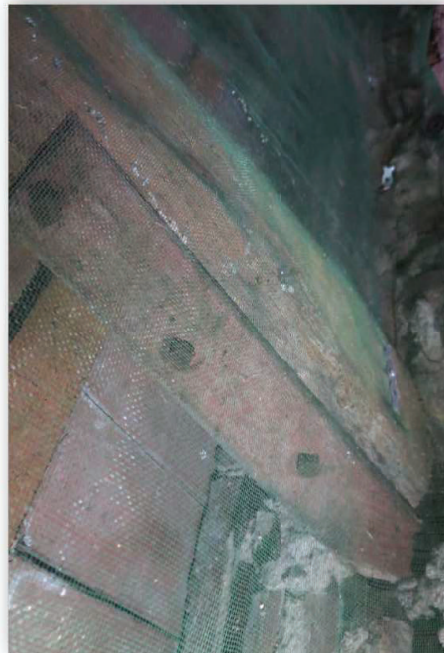
Sostre de la planta 1 (P1). Element P1A3. Imatge 372  
Degradació causada per fongs de podritment  
Element reforçat en l'extrem nord-oest, l= 40 cm
