## **Informe sobre la necessitat de realitzar el canvi de 6 actuadors espatllats en els grups de bombeig tan per aportació d'aigua freda com per l'aportació d'aigua calenta per a la climatització dels espais de l'Hospital**

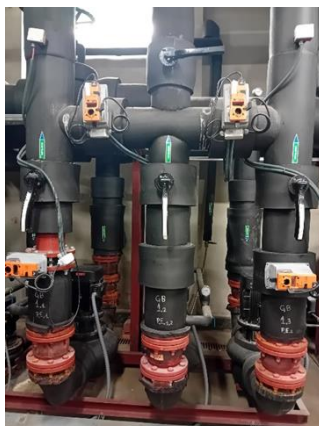
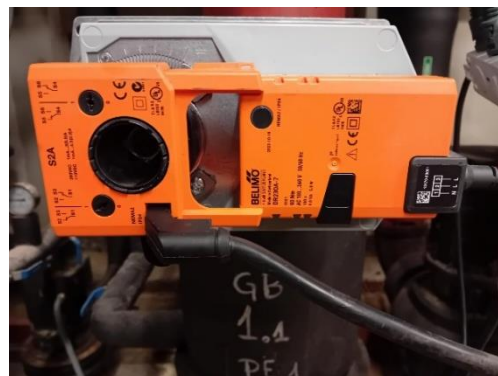
#### ***1. Grup de pressió número 01 – Producció aigua freda de refredadores ubicats en la planta primera***

Hi ha **4 actuadors** de 90 Nm en vàlvules DN 150 que no funcionen, la qual cosa impedeix la regulació de l'aigua freda per als climatitzadors, fan-coils, Ressonància magnètica, i CPD. Això afecta la capacitat de mantenir la temperatura adequada a les canonades d'aigua freda que abasteixen als equips que ja hem anomenat.

S'ha vist que els actuadors instal·lats en les vàlvules de DN150 tenen un parell de gir de 90 Nm i que aquest no es el que realment necessita una vàlvula d'aquestes dimensions, per això es proposa instal·lar un nou actuator amb un parell de gir de 160 Nm i els accessoris necessaris per el seu acoblament al eix.

Es realitzarà el canvi dels actuadors:

- **GB01-1F PRIMARI PE1 (ELECTROVÀLVULA 76)**
- **GB01-1F BYPASS GB01-2F (ELECTROVÀLVULA 90)**
- **GB01-2F BYPASS GB01-3F (ELECTROVÀLVULA 91)**
- **GB01-3F PRIMARI PE2 (ELECTROVÀLVULA 87)**

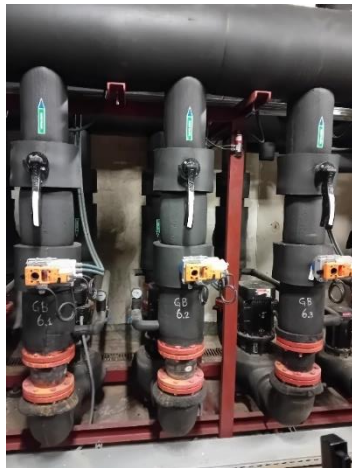
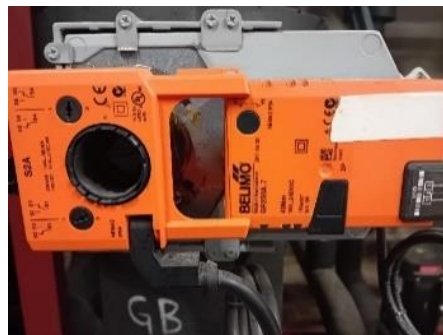
## **2. Grup de pressió número 06 - Aigua freda per al circuit de tots els fan-coils de l'Hospital i climatitzadors dels soterrani -1.**

S'han detectat problemes en 1 actuador de 90 Nm en una vàlvula de DN125. La manca de regulació afecta la capacitat del sistema de mantenir les condicions de refrigeració requerides on la temperatura controlada és crítica per al bon funcionament de certs equips i per el confort dels pacients i treballadors.

Es realitzarà el canvi del actuador del **GB06-3F** sense realitzar canvi de les seves característiques.

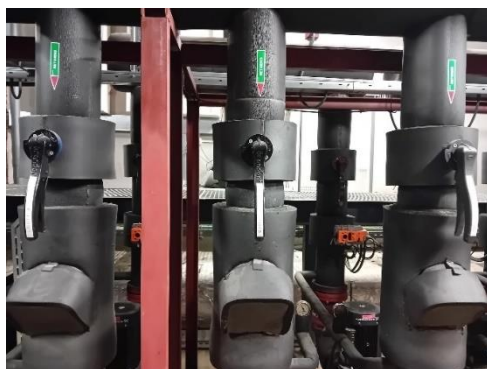
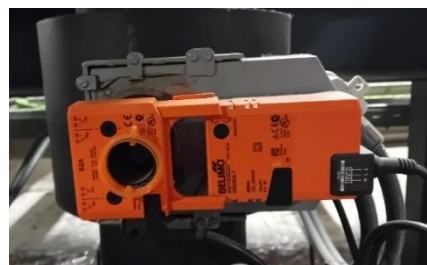
## **3. Grup de pressió número 07 - Aigua calenta de baixa temperatura per el circuit de fan-coils**

Hi ha 1 actuador de 90 Nm en una de les vàlvules DN 125 que no funciona, la qual cosa impedeix una distribució ineficient de la calefacció, amb zones que no arriben a la temperatura necessària o que pateixen sobreescalfament

Es realitzarà el canvi del **actuadors GB07.1** sense realitzar canvi de les seves característiques.
