# **PROJECTE EXECUTIU DE MANTENIMENT AL PONT DE BAC DE RODA, AL DISTRICTE DE SANT ANDREU DE BARCELONA. PLÀNOLS**

GENER de 2026

PONT DE BAC DE RODA  
(Carrer de Felip II, 4, Sant Andreu, C.P: 08030. Barcelona)

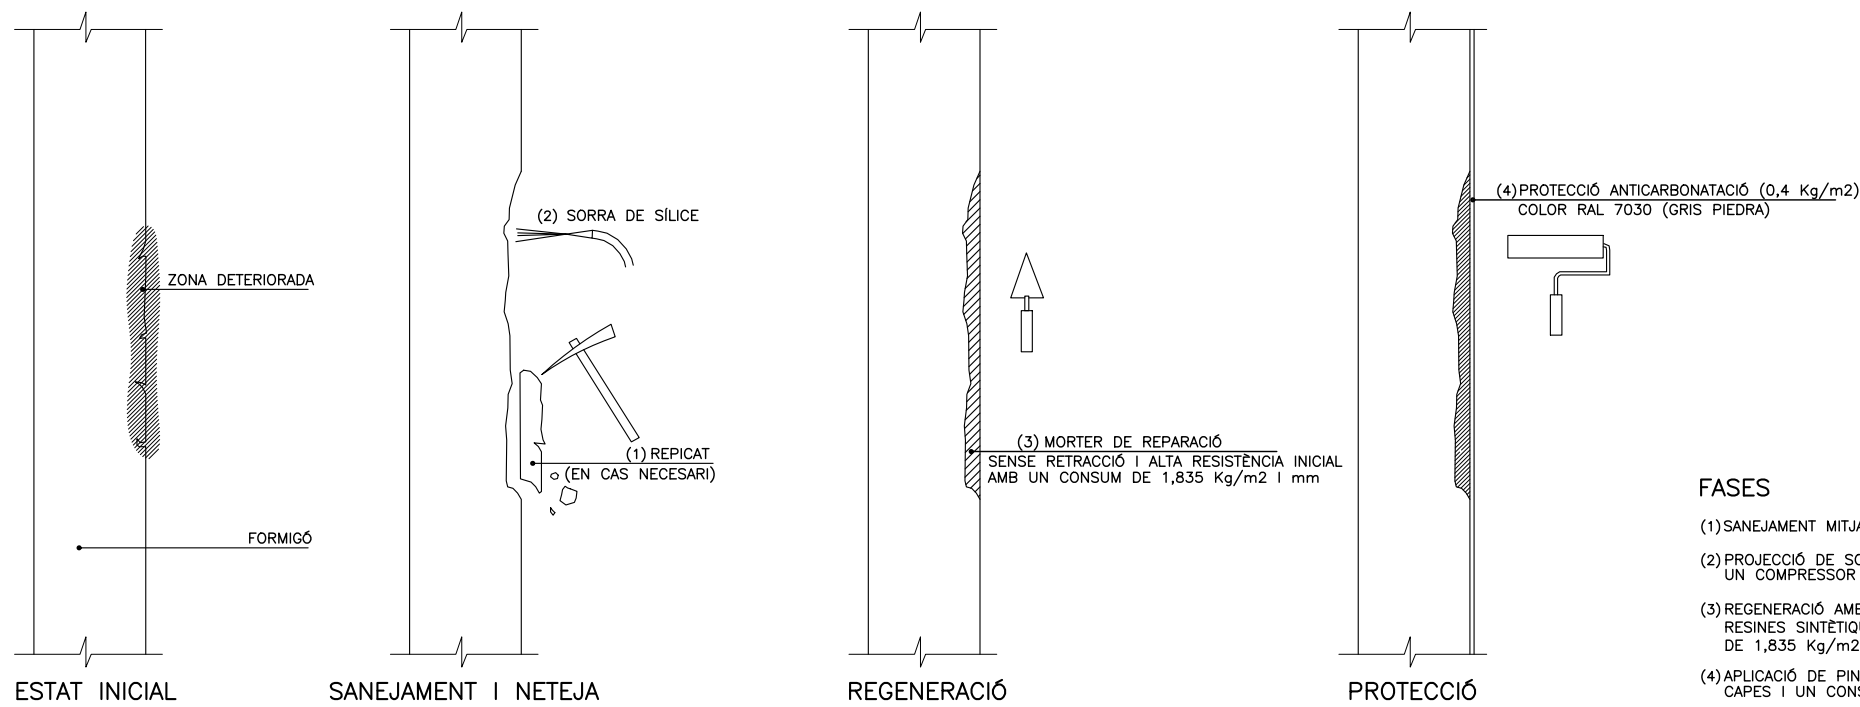
(H1) INICI D'ESCROSTONAMENTS, ESCROSTONAMENTS, SENSE ARMADURA VISTA.

- (1) SANEJAMENT MITJANÇANT REPICAT MANUAL O MECÀNIC (EN CAS NECESARI)
- (2) PROJECCIÓ DE SORRA DE SÍLICE DE 1-2 mm AMB UN COMPRESSOR DE PRESSIÓ 7 atm
- (3) REGENERACIÓ AMB MORTER DE REPARACIÓ, A BASE DE CIMENT, MILLORAT AMB RESINES SINTÈTIQUES, SENSE RETRACCIÓ I ALTA RESISTÈNCIA INICIAL, AMB UN CONSUM DE 1,835 Kg/m2 I mm DE REGENERACIÓ
- (4) APLICACIÓ DE PINTURA ANTICARBONATACIÓ, A BASE DE RESINES ACRÍLIQUES, EN DUES CAPES I UN CONSUM DE 0,4 Kg/m2, COLOR RAL 7030 (GRIS PEDRA), AMB CORRÓ

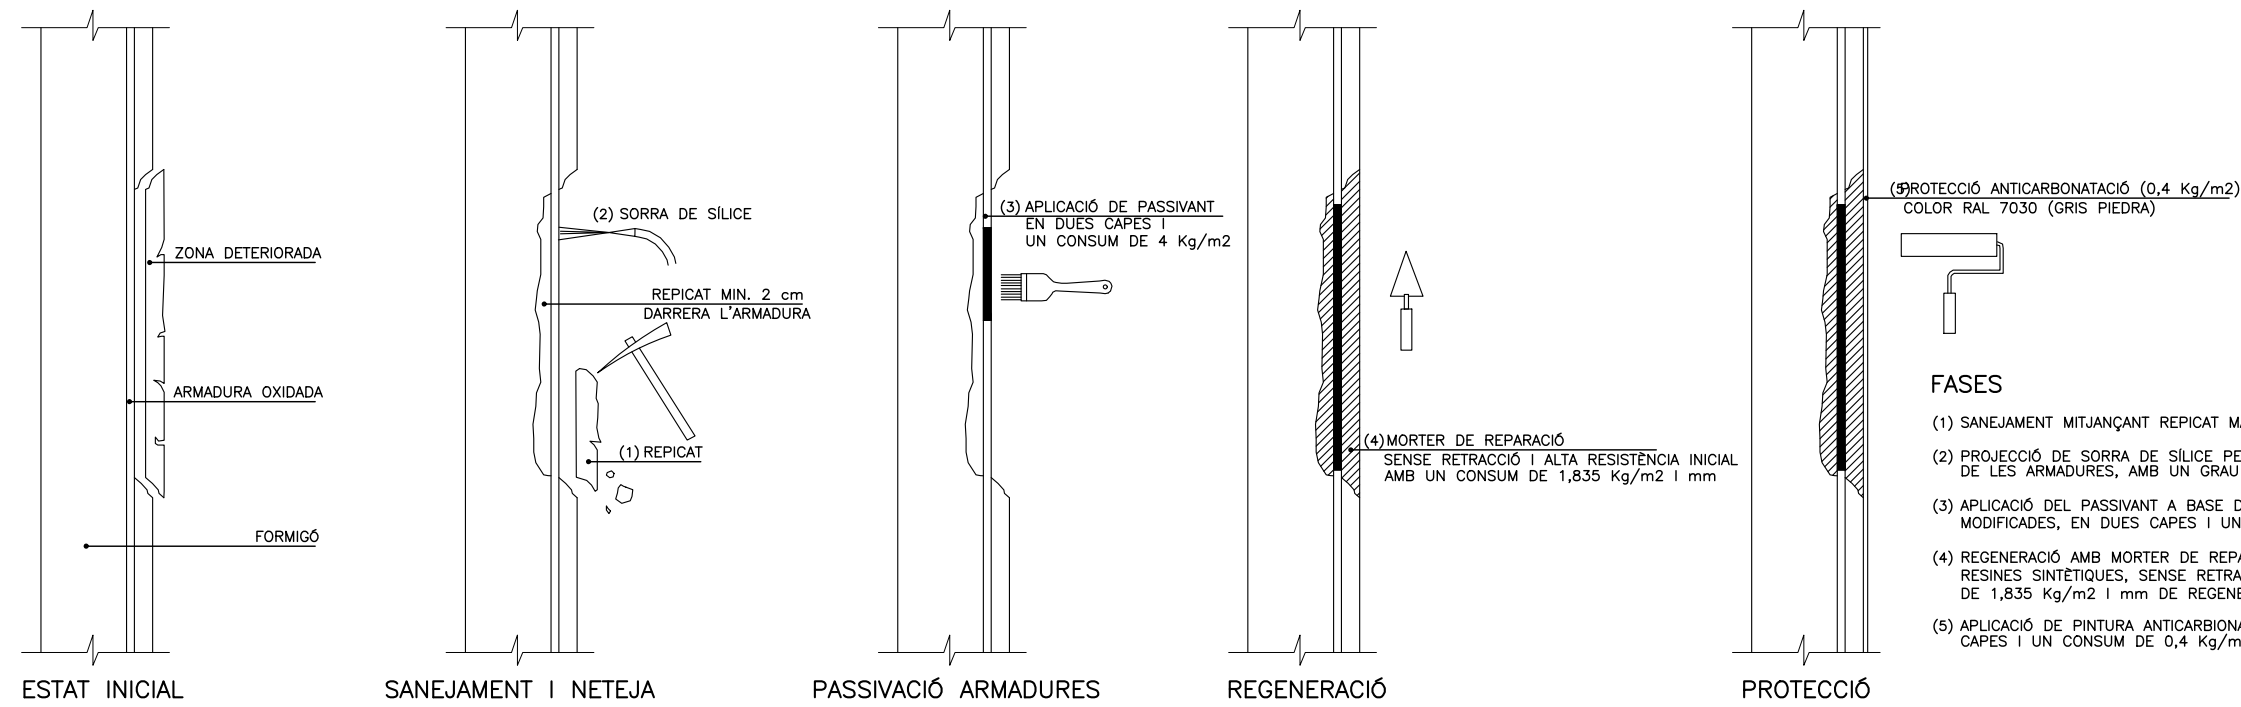
(H2) INICI D'ESCROSTONAMENTS, ESCROSTONAMENTS, ESCROSTONAMENTS AMB ARMADURA VISTA,

- (1) SANEJAMENT MITJANÇANT REPICAT MANUAL O MECÀNIC, FINS A 2 CM DARRERA L'ARMADURA
- (2) PROJECCIÓ DE SORRA DE SÍLICE PER A LA PREPARACIÓ DE LES ARMADURES, AMB UN GRAU SA 2 1/2 DE LA NORMA SIS 05 5900
- (3) APLICACIÓ DEL PASSIVANT A BASE DE CIMENT I MILLORAT AMB RESINES EPOXI MODIFICADES, EN DUES CAPES I UN CONSUM DE 4 Kg/m2
- (4) REGENERACIÓ AMB MORTER DE REPARACIÓ, A BASE DE CIMENT, MILLORAT AMB RESINES SINTÈTIQUES, SENSE RETRACCIÓ I ALTA RESISTÈNCIA INICIAL, AMB UN CONSUM DE 1,835 Kg/m2 I mm DE REGENERACIÓ
- (5) APLICACIÓ DE PINTURA ANTICARBONATACIÓ, A BASE DE RESINES ACRÍLIQUES, EN DUES CAPES I UN CONSUM DE 0,4 Kg/m2, COLOR RAL 7030 (GRIS PEDRA), AMB CORRÓ

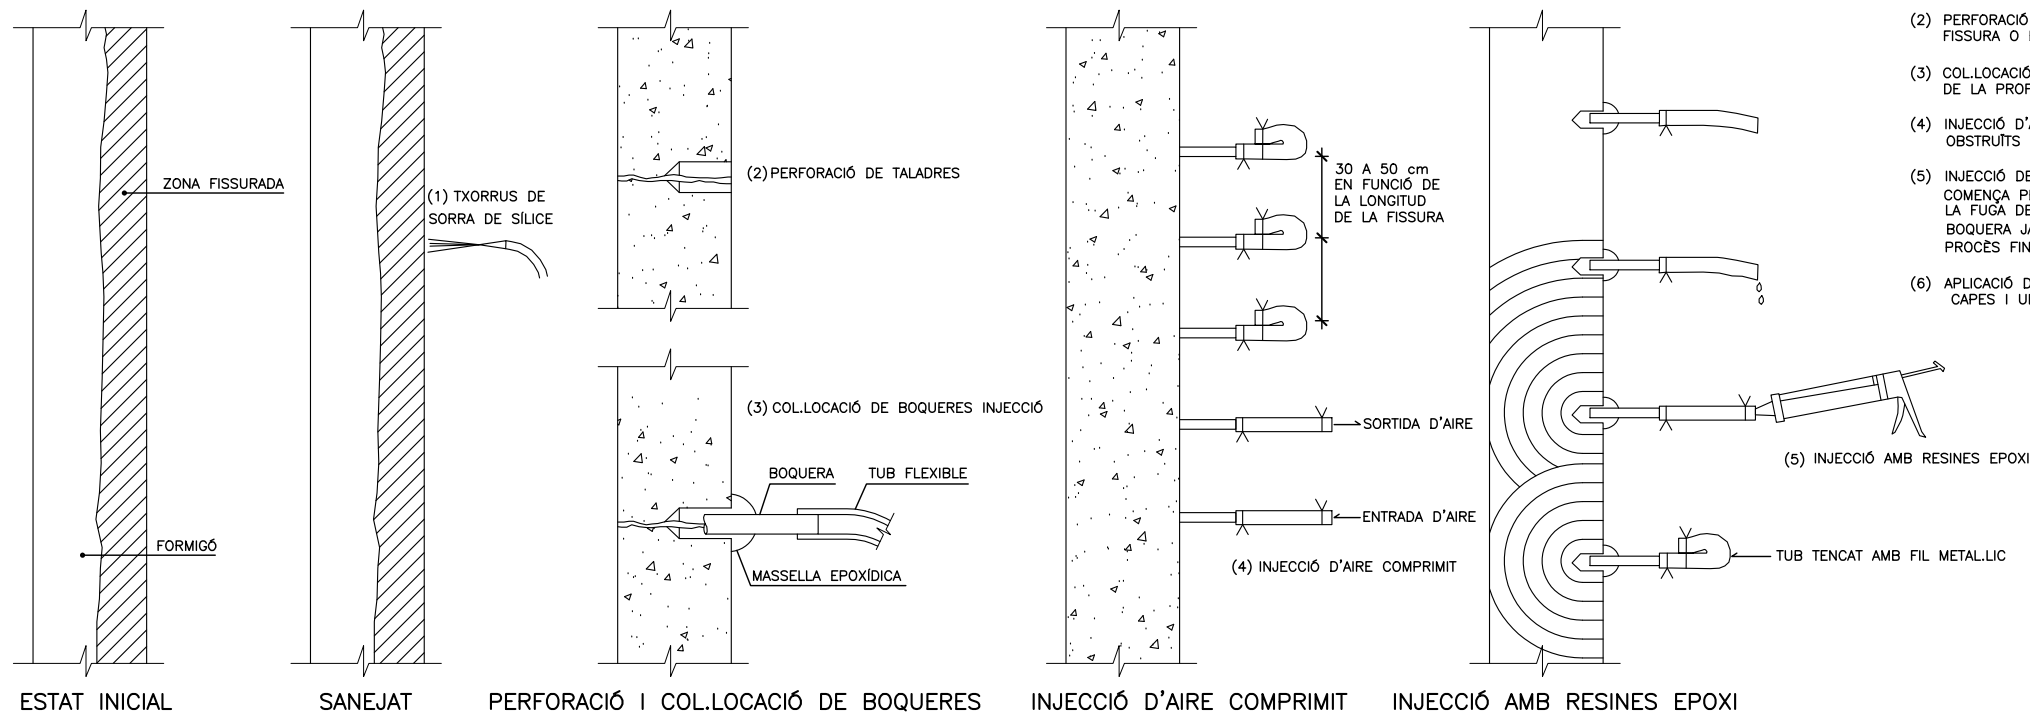
PROCEDIMENT PER A LA REPARACIÓ DELS SEGUENTS DANYS EN PARAMENTS DE FORMIGÓ: (H3 i H4) ESQUERDES O FISSURES

- (1) SANEJAT MITJANÇANT APLICACIÓ DE TXORRUS DE SORRA DE SÍLICE
- (2) PERFORACIÓ DE TALADRES (20 A 50 cm EN FUNCIÓ DE LA PROFUNDITAT DE LA FISSURA O ESQUERDA)

- (3) COL.LOCACIÓ DE LES BOQUERES D'INJECCIÓ ESPALADES DE 30 A 50 cm (EN FUNCIÓ DE LA PROFUNDITAT DE LA FISSURA O ESQUERDA) I FIXANT-LES AMB MASELLA EPOXIDICA

- (4) INJECCIÓ D'AIRE COMPRIMIT, PER LES BOQUERES PER ASSEGURAR-SE QUE NO ESTAN OBSTRUÏTS ELS CONDUCTES D'INJECCIÓ NI LES PRÒPIES FISSURES
- (5) INJECCIÓ DE RESINES EPOXI AMB PISTOLA MANUAL A UNA PRESSIÓ DE 1 MPa. ES COMENÇA PER LA BOQUERA SITUADA A LA COTA INFERIOR I ES CONTINUA FINS A OBSERVAR LA FUGA DE PRODUCTE PER LA BOQUERA IMMEDIATA, MOMENT EN EL QUAL S'OBTURA LA BOQUERA JA INJECTADA I ES CONTINUA LA INJECCIÓ PER LA SEGÜENT, CONTINUANT EL PROCÉS FINS ACOMPLETAR L'OPERACIÓ

- (6) APLICACIÓ DE PINTURA ANTICARBONATACIÓ, A BASE DE RESINES ACRÍLIQUES, EN DUES CAPES I UN CONSUM DE 0,4 Kg/m<sup>2</sup>, COLOR RAL 7030 (GRIS PEDRA), AMB CORRÓ

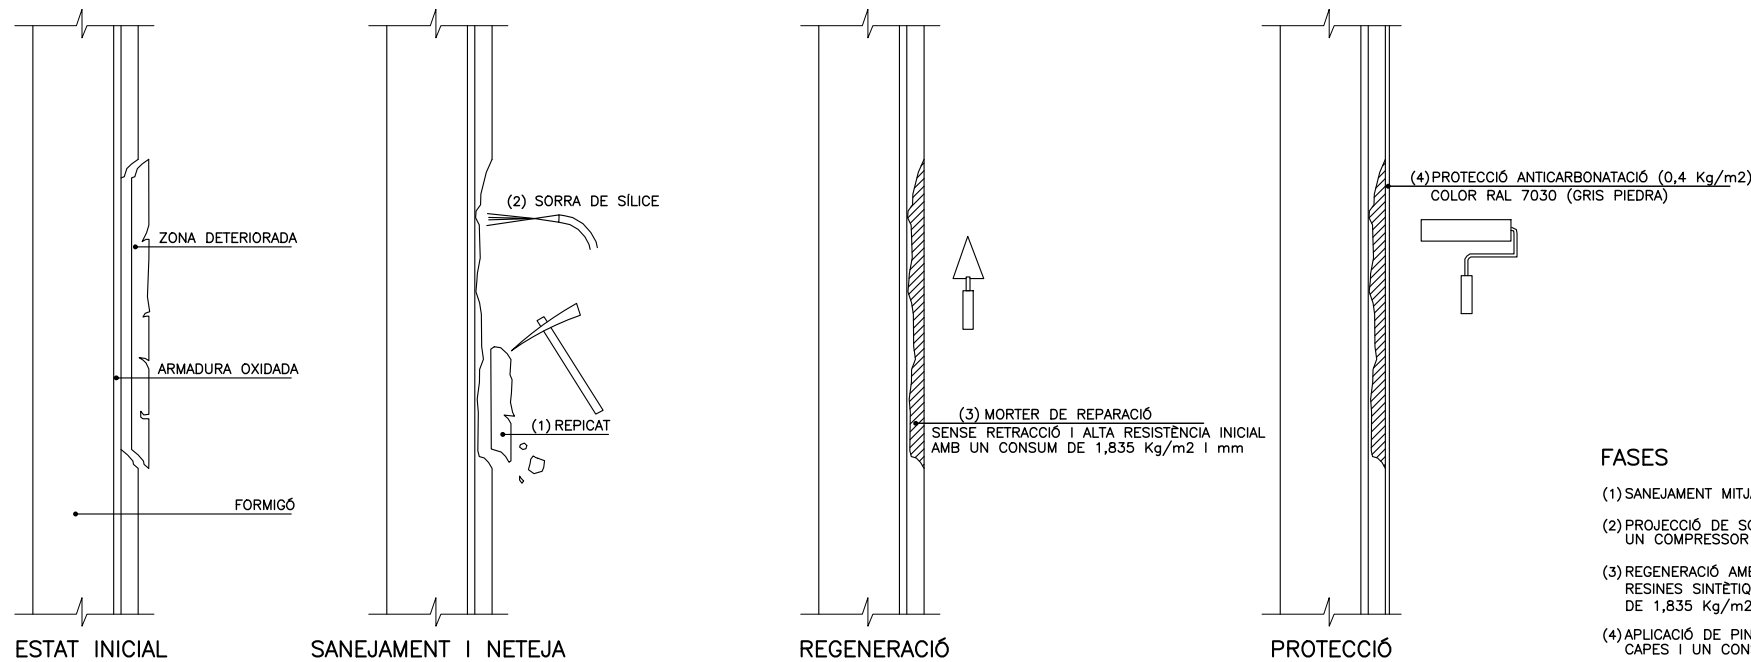
(H5) PRESÈNCIA D'HUMITATS I EFLORESCENCIES

- (1) SANEJAMENT MITJANÇANT REPICAT MANUAL O MECÀNIC
- (2) PROJECCIÓ DE SORRA DE SÍLICE DE 1-2 mm AMB UN COMPRESSOR DE PRESSIÓ 7 atm
- (3) REGENERACIÓ AMB MORTER DE REPARACIÓ, A BASE DE CIMENT, MILLORAT AMB RESINES SINTÈTIQUES, SENSE RETRACCIÓ I ALTA RESISTÈNCIA INICIAL, AMB UN CONSUM DE 1,835 Kg/m<sup>2</sup> 1 mm DE REGENERACIÓ
- (4) APLICACIÓ DE PINTURA ANTICARBONATACIÓ, A BASE DE RESINES ACRÍLIQUES, EN DUES CAPES I UN CONSUM DE 0,4 Kg/m<sup>2</sup>, COLOR RAL 7030 (GRIS PEDRA), AMB CORRÓ
