# AVANTPROJECTE REPARACIÓ TRAM TERRESTRE EMISSARI MADRIGUERES, AL TERME MUNICIPAL D'EL VENDRELL (BAIX PENEDÈS)

Enginyeria i Arquitectura

Albert Casajuana i Palet  
Enginyer de Camins, Canals i Ports

Octubre 2025

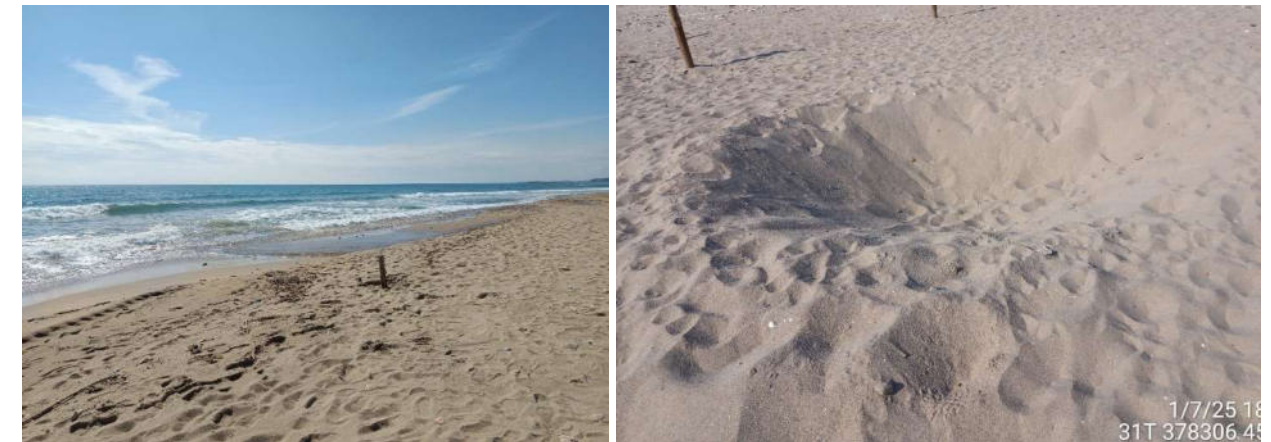
A finals de Gener del 2024, es va detectar, sobre la traça terrestre d'aquest emissari a uns 20,00m aproximadament de la línia de mar, un petit cràter, que evidenciava un possible trencament de la conducció soterrada. De principis de 2025 a l'actualitat s'han produït dos cràters a la mateixa zona afectada.

Suposadament, es tractaria de tres trencadisses de l'emissari, que provoca la succió de la sorra del voltant i deixen com a rastre tres petits cràters, que s'han detectat a la superfície. Degut a que l'emissari és només d'emergència, aquest fenomen es produeix només en dies de pluja (quan es posen les bombes en marxa), i no en tots, com s'ha pogut evidenciar en varies inspeccions realitzades.

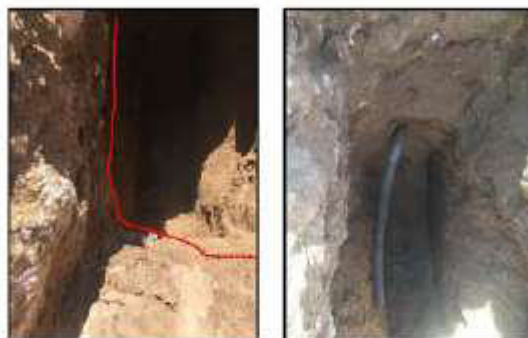
Aquest nivell R està format per format per **graves i algun bloc amb matriu sorrenca**, algun plàstic molt puntual i algun ceràmic. Es detecta un tram d'aglomerat asfàltic. A partir de 0.60 metres es detecta **sorres i graves i algun ceràmic i un bloc de 30 cm**.

Per sota es detecta i fins a la cota de 1.80 metres es detecta **sorres netes fines amb humitat, algun ceràmic de 10x10**, a 1.50 metres es detecta un tub de PVC de diàmetre de 53 mm.

Fotografia 1 i Fotografia 2. Detall dels materials aflorants a la cala oberta, corresponent als materials de rebliment antròpic.

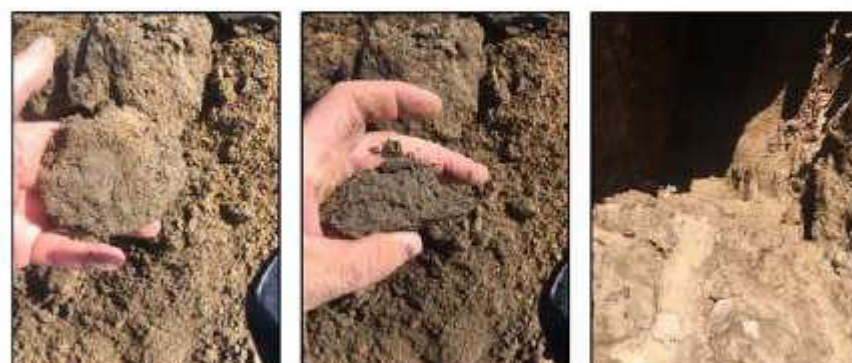
Aquest primer nivell està format per format per **sorres fines mates, de coloracions marronoses i per sota uns nivells de sorres amb matriu limo-argilosos amb sorres fines de colors grisosos**.

Fotografia 3, Fotografia 4 i Fotografia 5. Detall dels materials extrets en la cala realitzada i associat als materials del primer nivell.

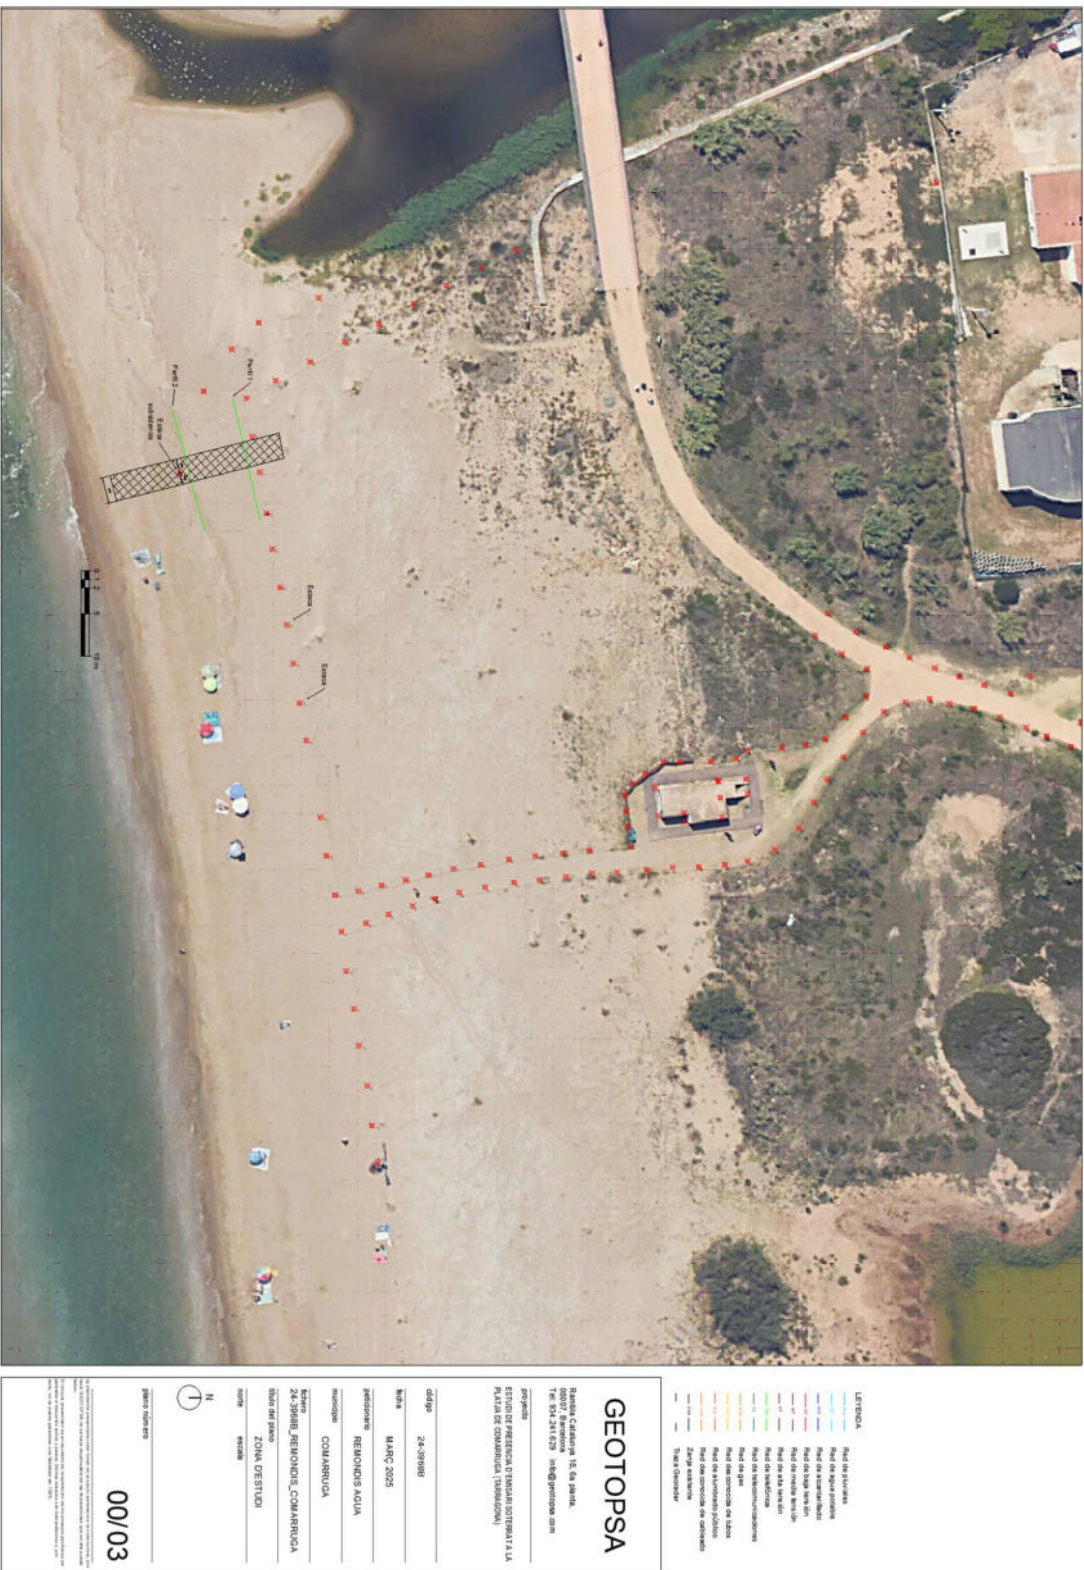
Les unitats estratigràfiques trobades, es denominaran com a Z1, Z2 i Z3, ordenades de més resistives a menys resistives.

**Figura 3.** Ubicació dels perfils realitzats. Font: google / GEOTOPSA.

- La canalització estaria sobre els 2 metres de profunditat i la localització estaria sobre l'eix d'àrea sombreada en imatge i en planol CAD adjunt.
