**Expedient número:** 8/2026

**Assumpte:** Informe tècnic actuació urgent coberta del Teatre Auditor de Llinars del Vallès

**Càrrec:** Coordinador de l'Àrea de Territori i Infraestructures

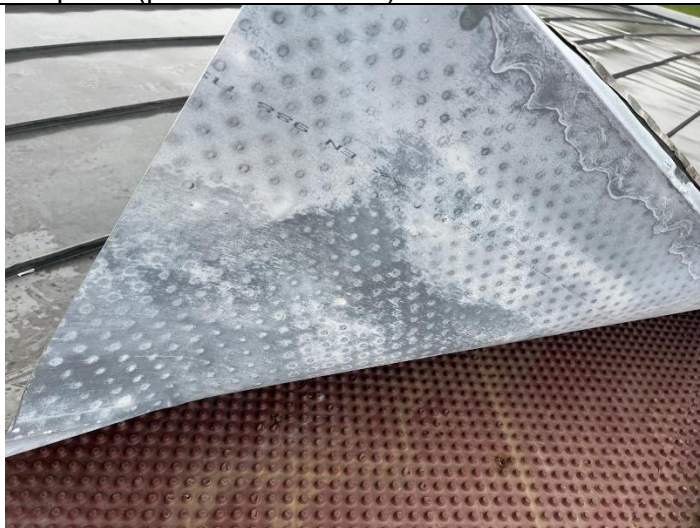
un terç de la coberta hagi perdut la seva integritat i s'hagi descollat del conjunt que conformava el grup impermeable. Concretament ens referim a la part de la coberta més propera al ràfec, que ha estat la que ha patit més tensions superficials per la seva posició. En aquest punt de la coberta les forces horitzontals del vent han comportat un major moment tensional, augmentat per la gran superfície de la coberta i la presència d'una paret vertical a l'extrem oposat (paret de l'escenari).

*Detall de la planxa de zinc arrancada de la seva base de subjecció*

Per tot l'esmentat aquests Serveis Tècnics consideren que la situació descrita en el present escrit justifiquen sobradament que sigui considerada una situació d'urgència, i que així ha de ser declarada per l'òrgan competent, i per tant és necessari una immediata actuació per

substituir la coberta existent per una de nova abans no es produeixin noves pluges, tant per garantir la integritat de l'edifici com de tot el seu contingut.

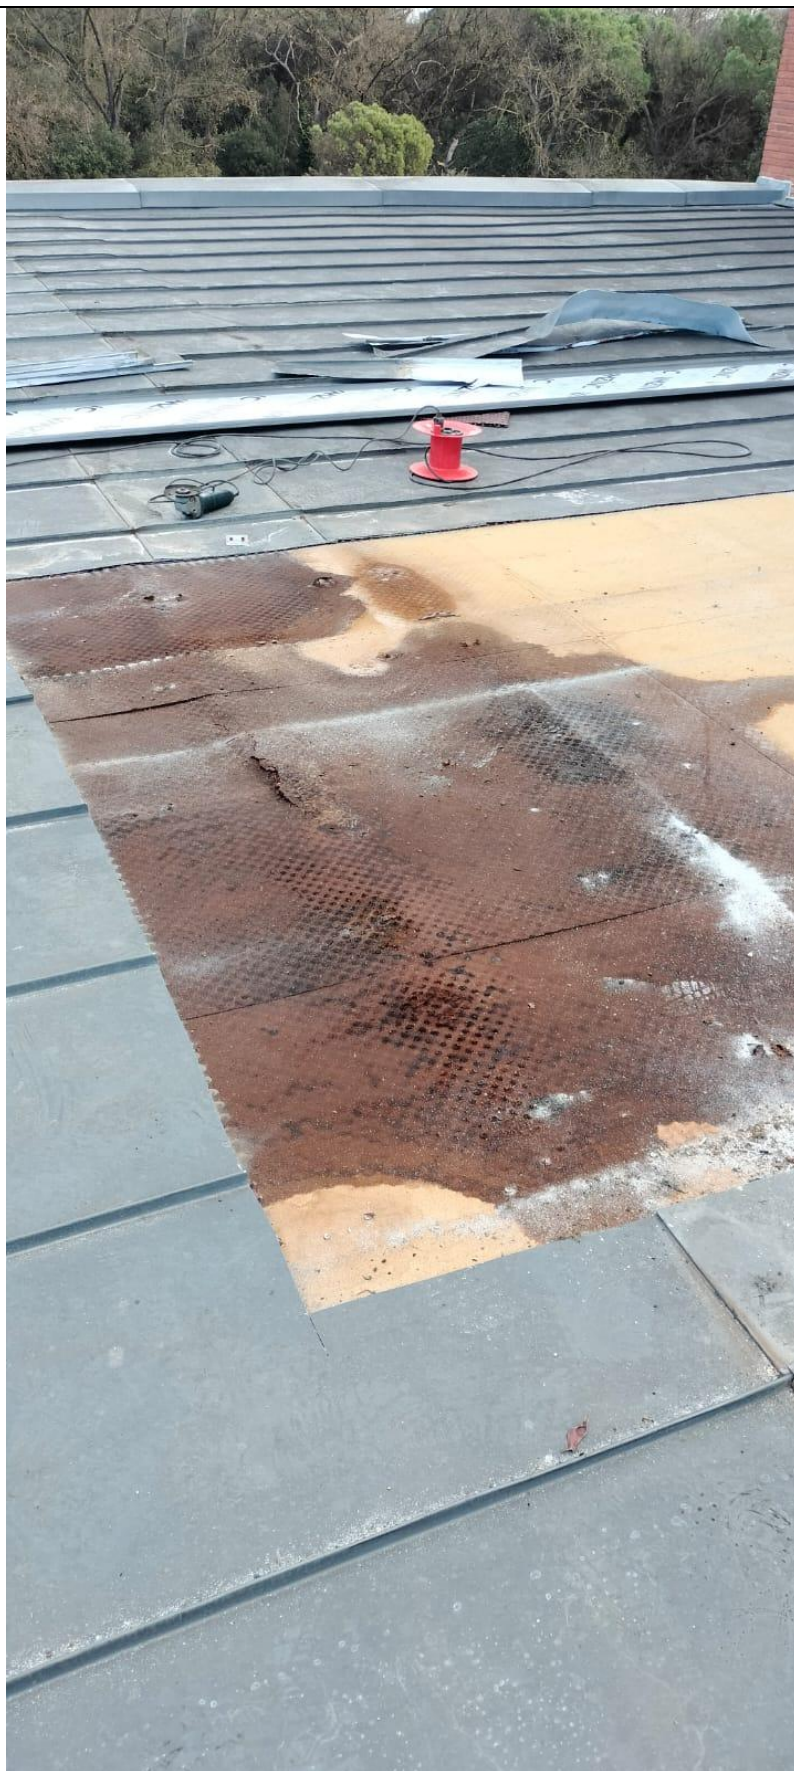
*Estat de les diferents capes inferiors provocat pel trencament de la integritat*

El fet que aquesta part de la coberta hagi presentat fallada parcialment ha permès que l'aigua penetrés dins del "sandwich" existent entre les dues xapes i ha danyat el conjunt en la seva totalitat, ja que aquesta aigua ha malmès la base de fusta en la seva totalitat de forma irrecuperable i deixant-la totalment inoperable per a l'acció que havia de realitzar.

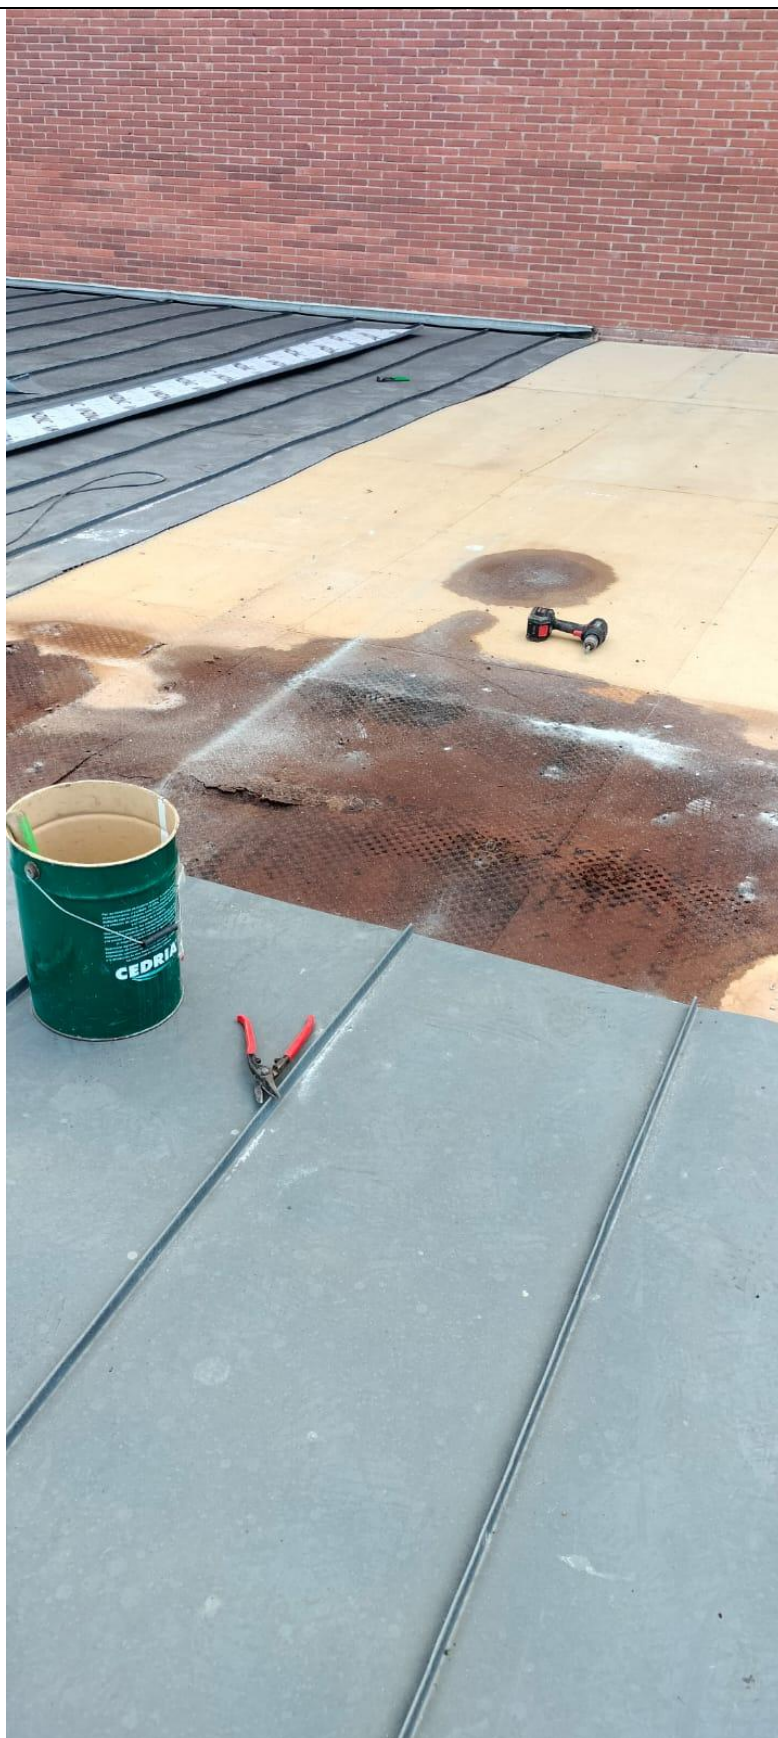
*Trencament de la impermeabilització i danys a l'estructura interior*
