SUBSTITUCIÓ DEL SISTEMA CONSTRUCTIU I NOVA
 PLANTA DE COBERTA DEL PALAU DE CONGRESSOS
 18/09/2025
 Carrer Pons d'Icart 20, 43004 TARRAGONA
<https://www.seu.tarragona.cat/>

PLANTES
COBERTA PALAU DE CONGRESSOS

PLA DE CALES:

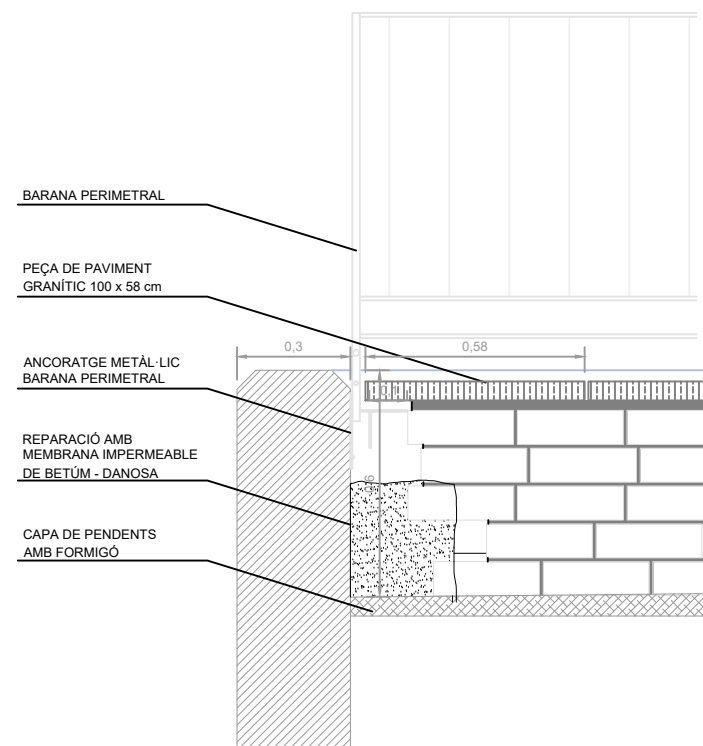
CALA 1 : CANTONADA OEST

1. BRUTÍCIA I OBTURACIÓ DELS CANALS
2. SUPLEMENTACIÓ PARCIAL EN LA IMPERMEABILITZACIÓ
3. ENVELLIMENT GENERALITZAT DEL SISTEMA
4. OXIDACIÓ DELS ELEMENTS METÀL·LICS

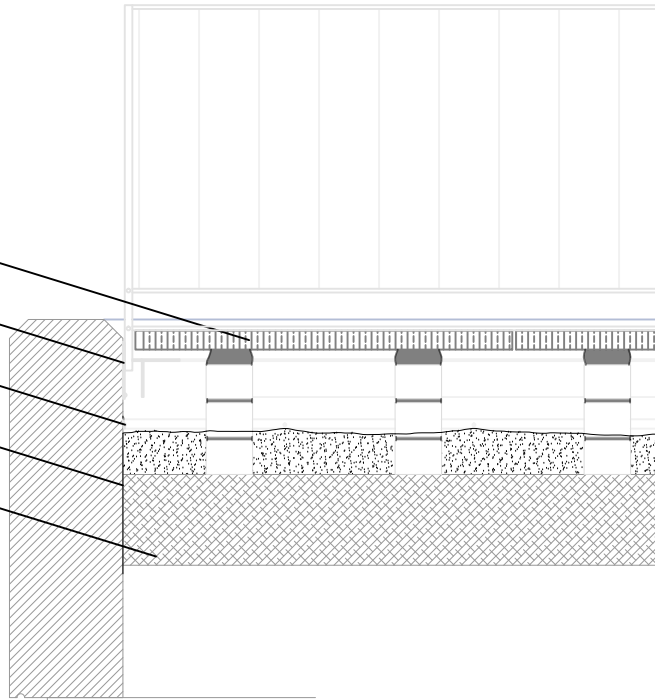
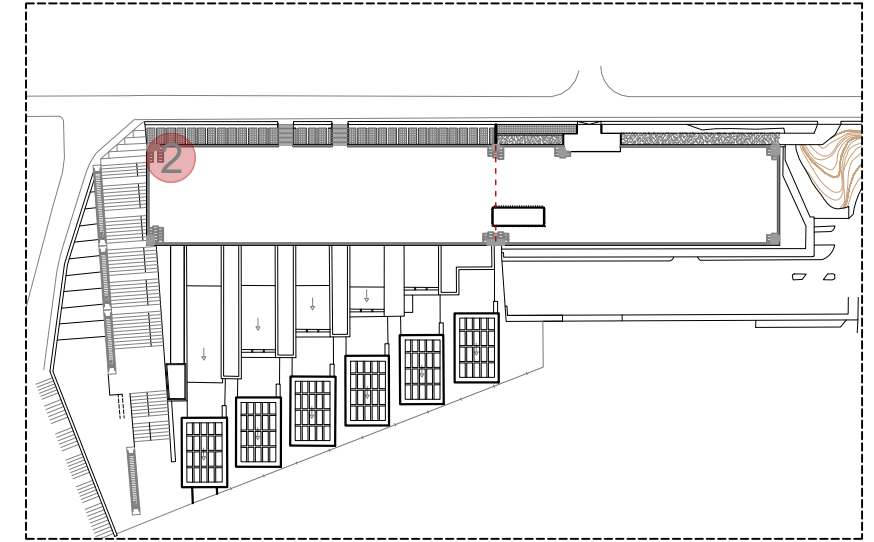
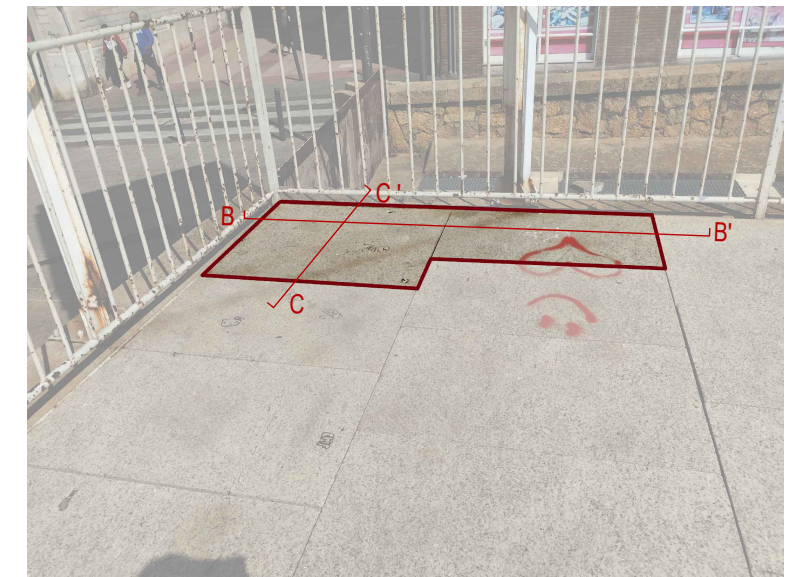
CALA 2 : CANTONADA NORD

1. BRUTÍCIA I ENVELLIMENT GENERALITZATS
2. MALA SUBJECCIÓ EN L'EXECUCIÓ DE LA LÀMINA IMPERMEABLE
3. CORROSI, DISGREGACIÓ I TRENCAMENT DELS ELEMENTS METÀL·LICS

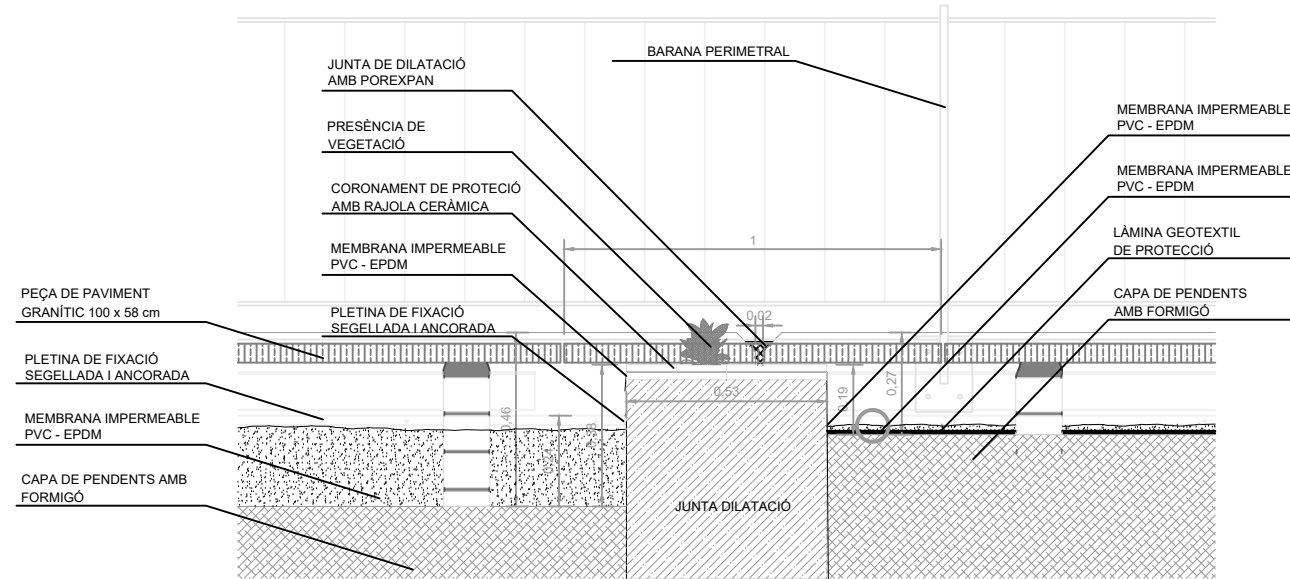
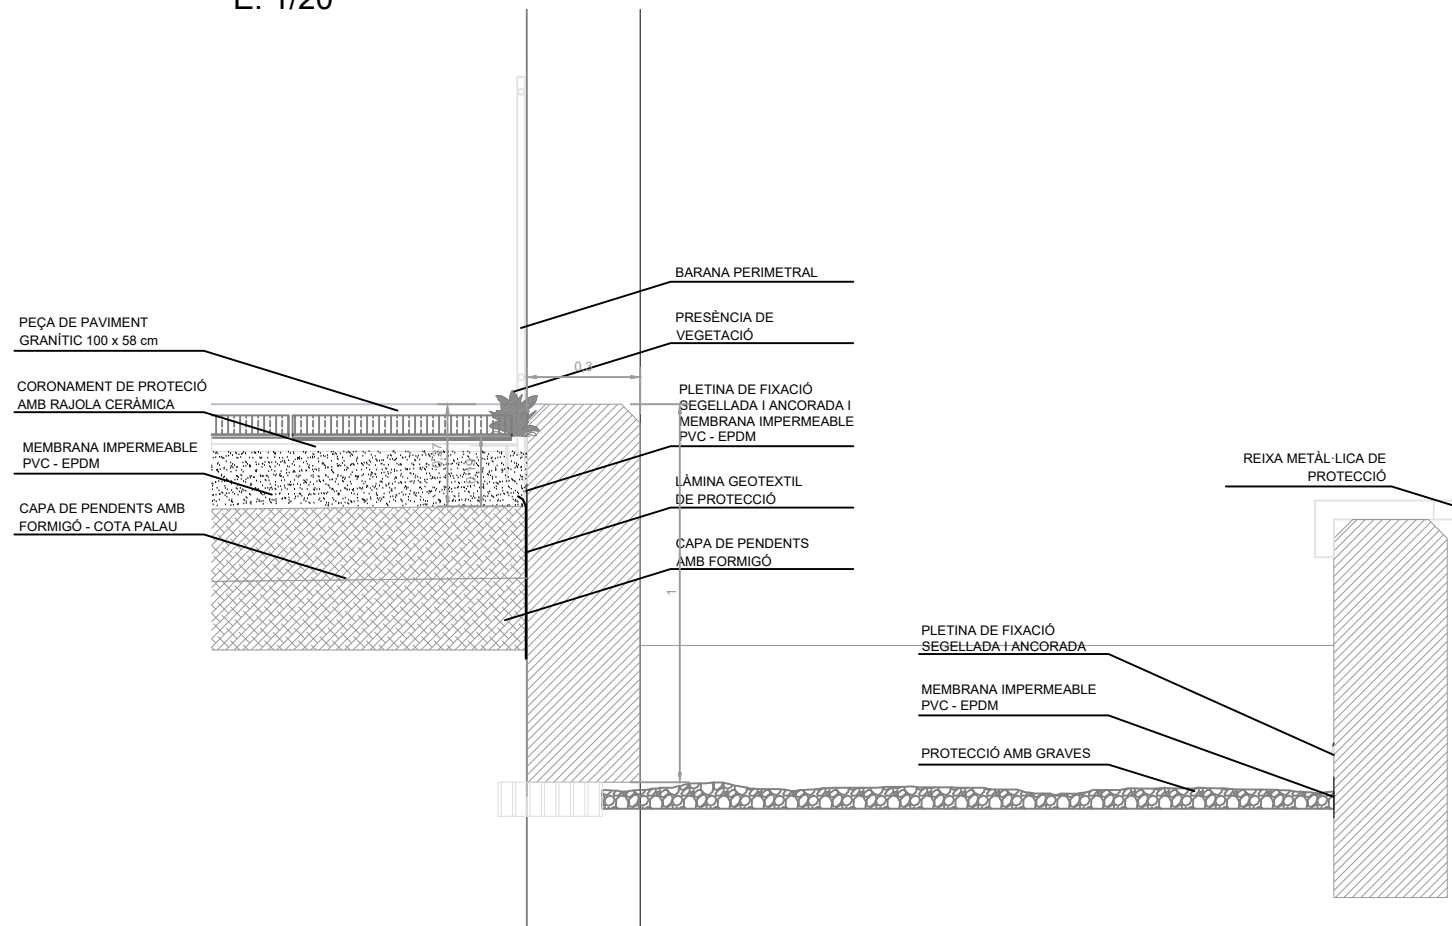
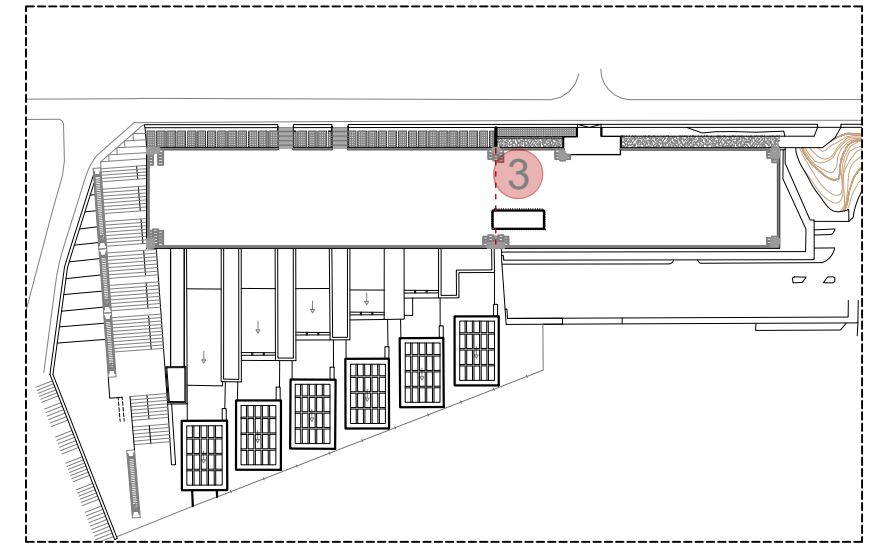
CALA 3 : JUNTA DE DILATACIÓ NORD

1. PRESENCIA DE VEGETACIÓ
2. TRENCAMENT I DISGREGACIÓ DE LA LÀMINA IMPERMEABLE
3. OXIDACIÓ DELS ELEMENTS METÀL·LICS
4. DETERIORAMENT GENERALITZAT DELS MATERIALS

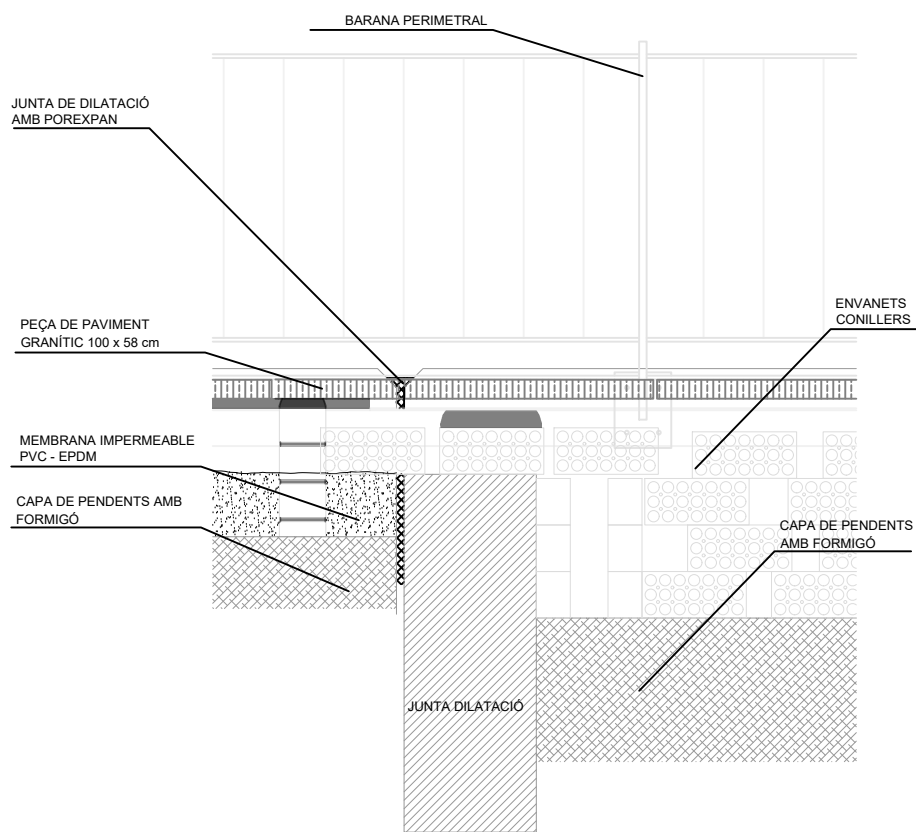
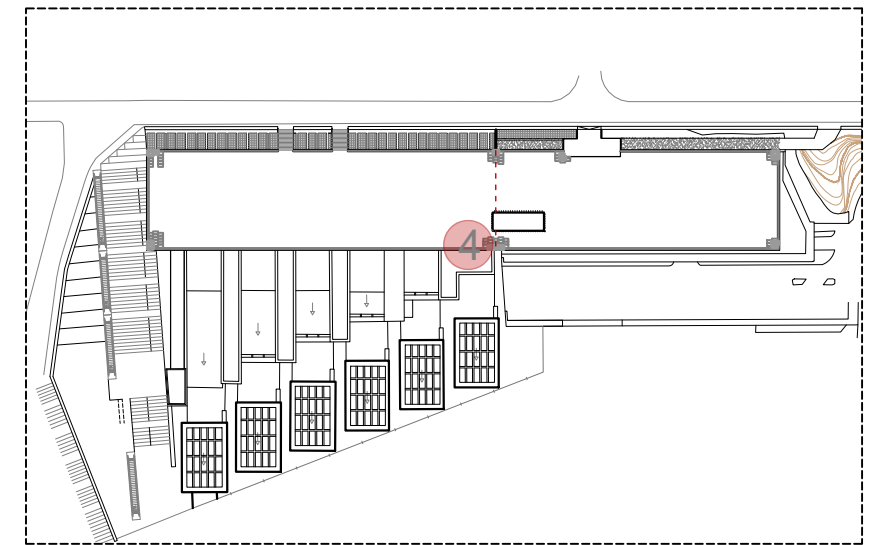
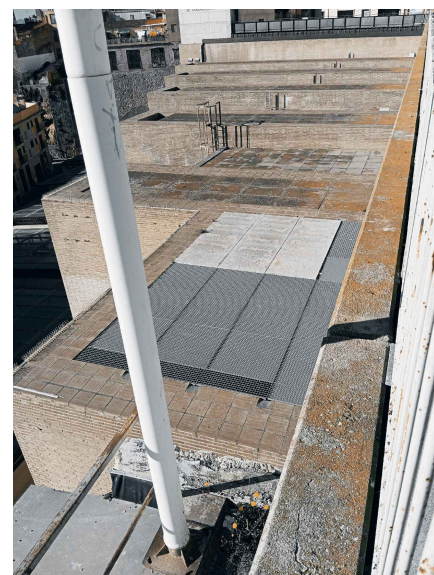
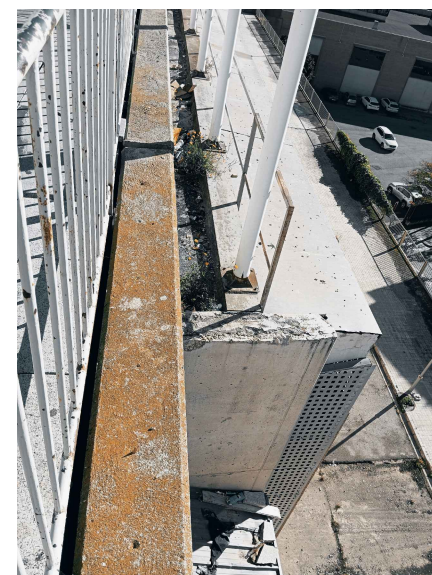
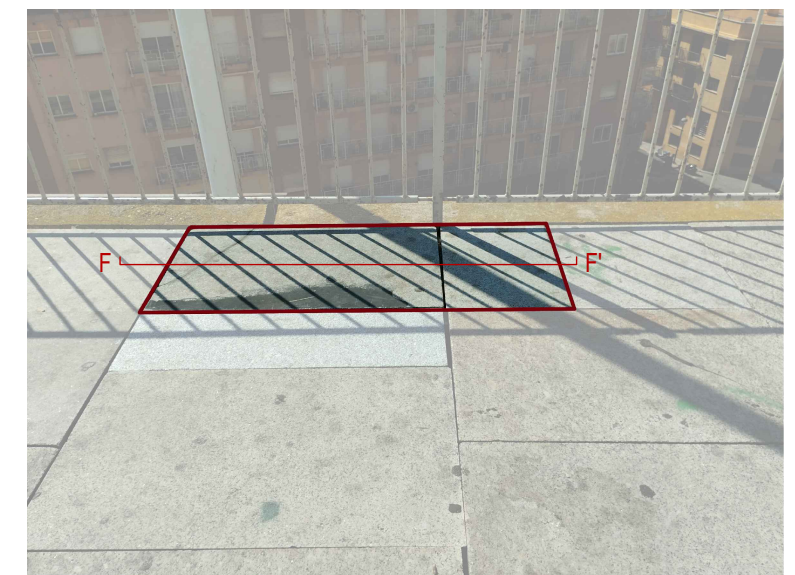
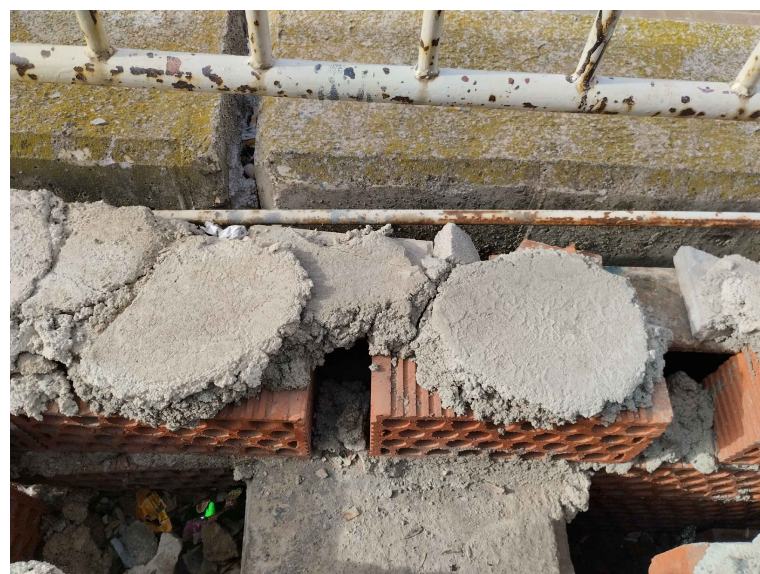
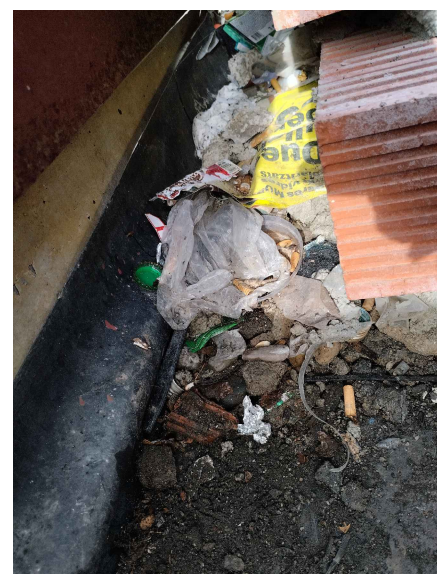
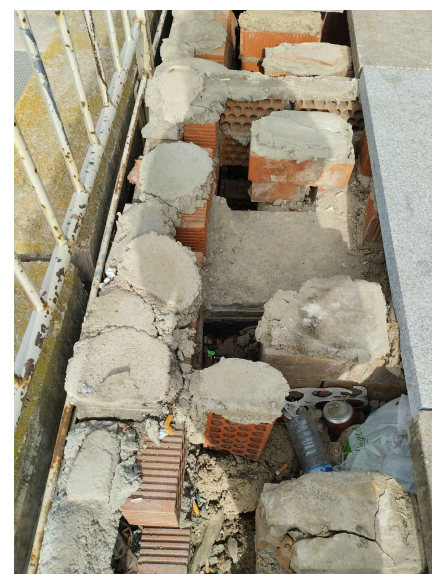
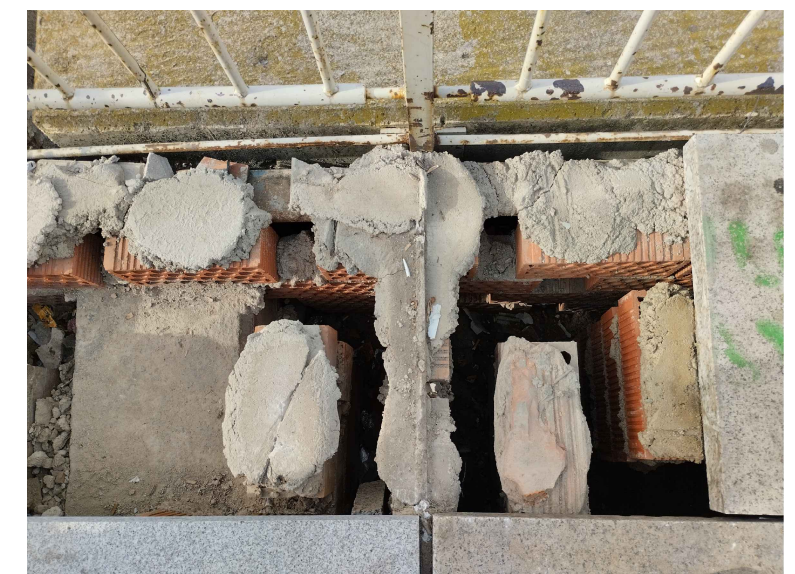
CALA 4 : JUNTA DE DILATACIÓ SUD

1. BRUTÍCIA I OBTURACIÓ COMPLETA DELS CANALS
2. ENVANETS CONILLERS POSTERIORS QUE INVALIDEN LA FUNCIONALITAT DE DRENATGE DEL SISTEMA CONSTRUCTIU
3. CORROSIÓ, DISGREGACIÓ I TRENCAMENT DELS ELEMENTS METÀL·LICS
4. DETERIORAMENT GENERALITZAT DELS MATERIALS
5. MALA SUBJECCIÓ EN L'EXECUCIÓ DE LA LÀMINA IMPERMEABLE

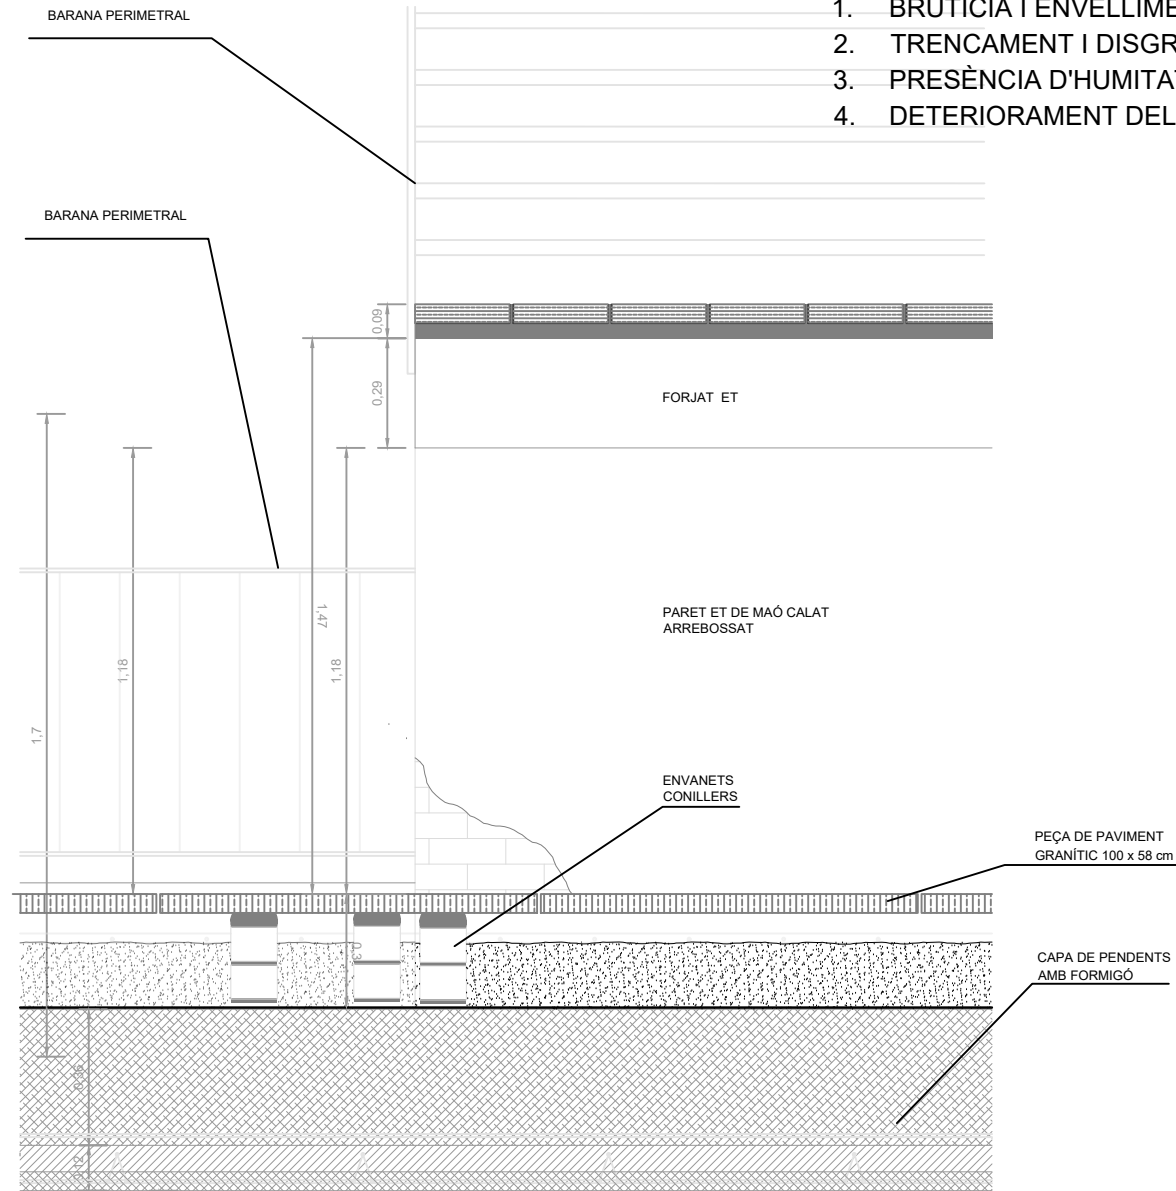
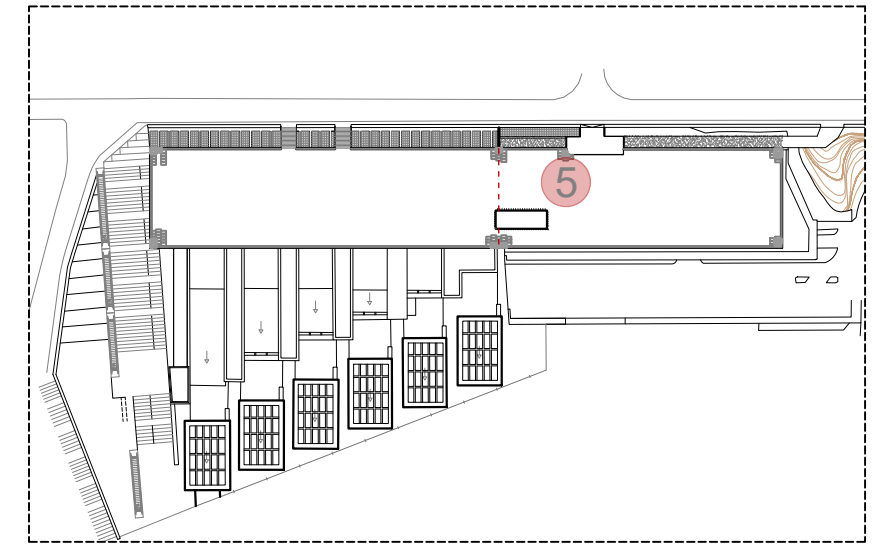
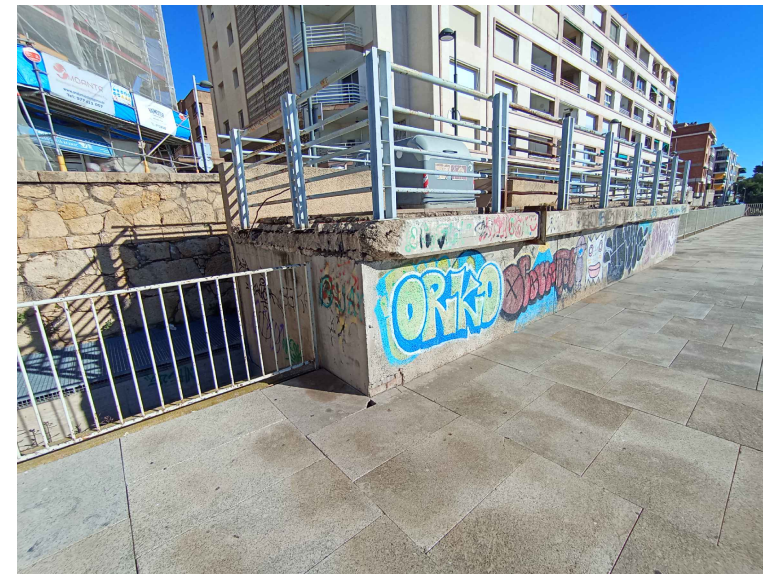
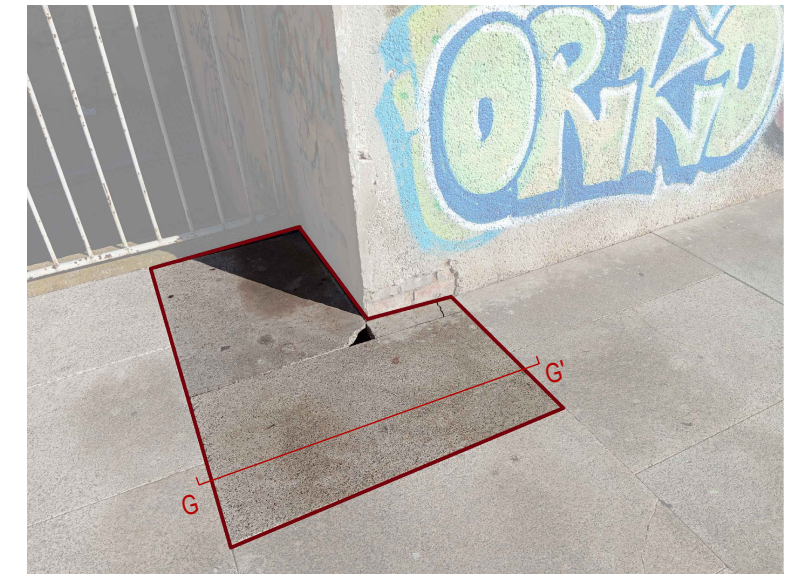
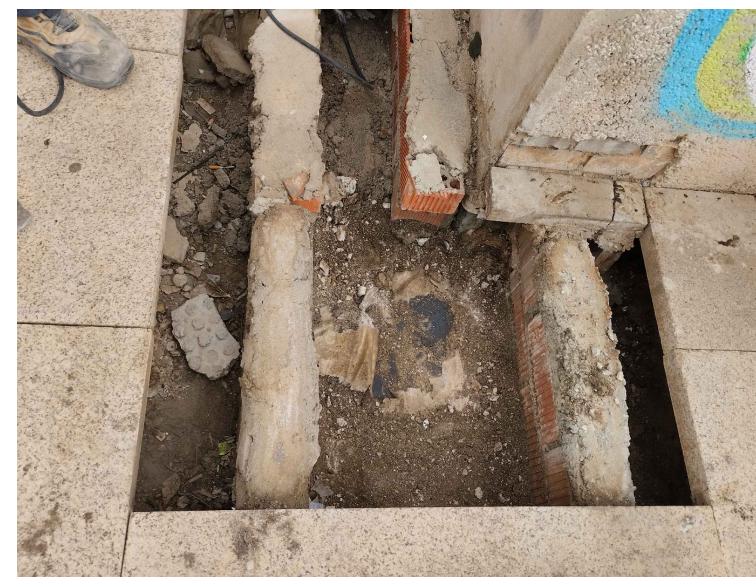
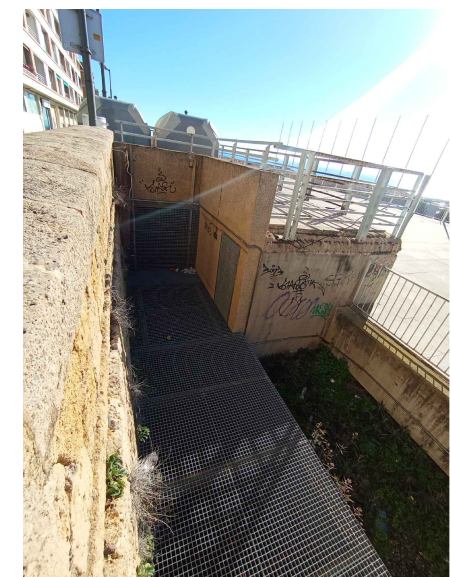
CALA 5 : TROBADA ET G-G'

1. BRUTÍCIA I ENVELLIMENT GENERALITZATS
2. TRENCAMENT I DISGREGACIÓ DE LA LÀMINA IMPERMEABLE
3. PRESENCIA D'HUMITATS I CONDENSACIÓ EN LA CAMBRA INFERIOR
4. DETERIORAMENT DEL SISTEMA I MALA EXECUCIÓ

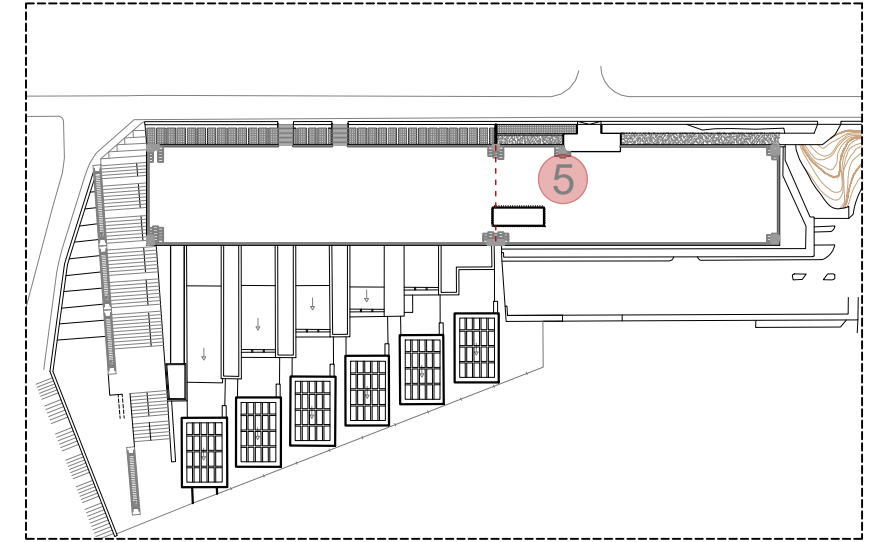
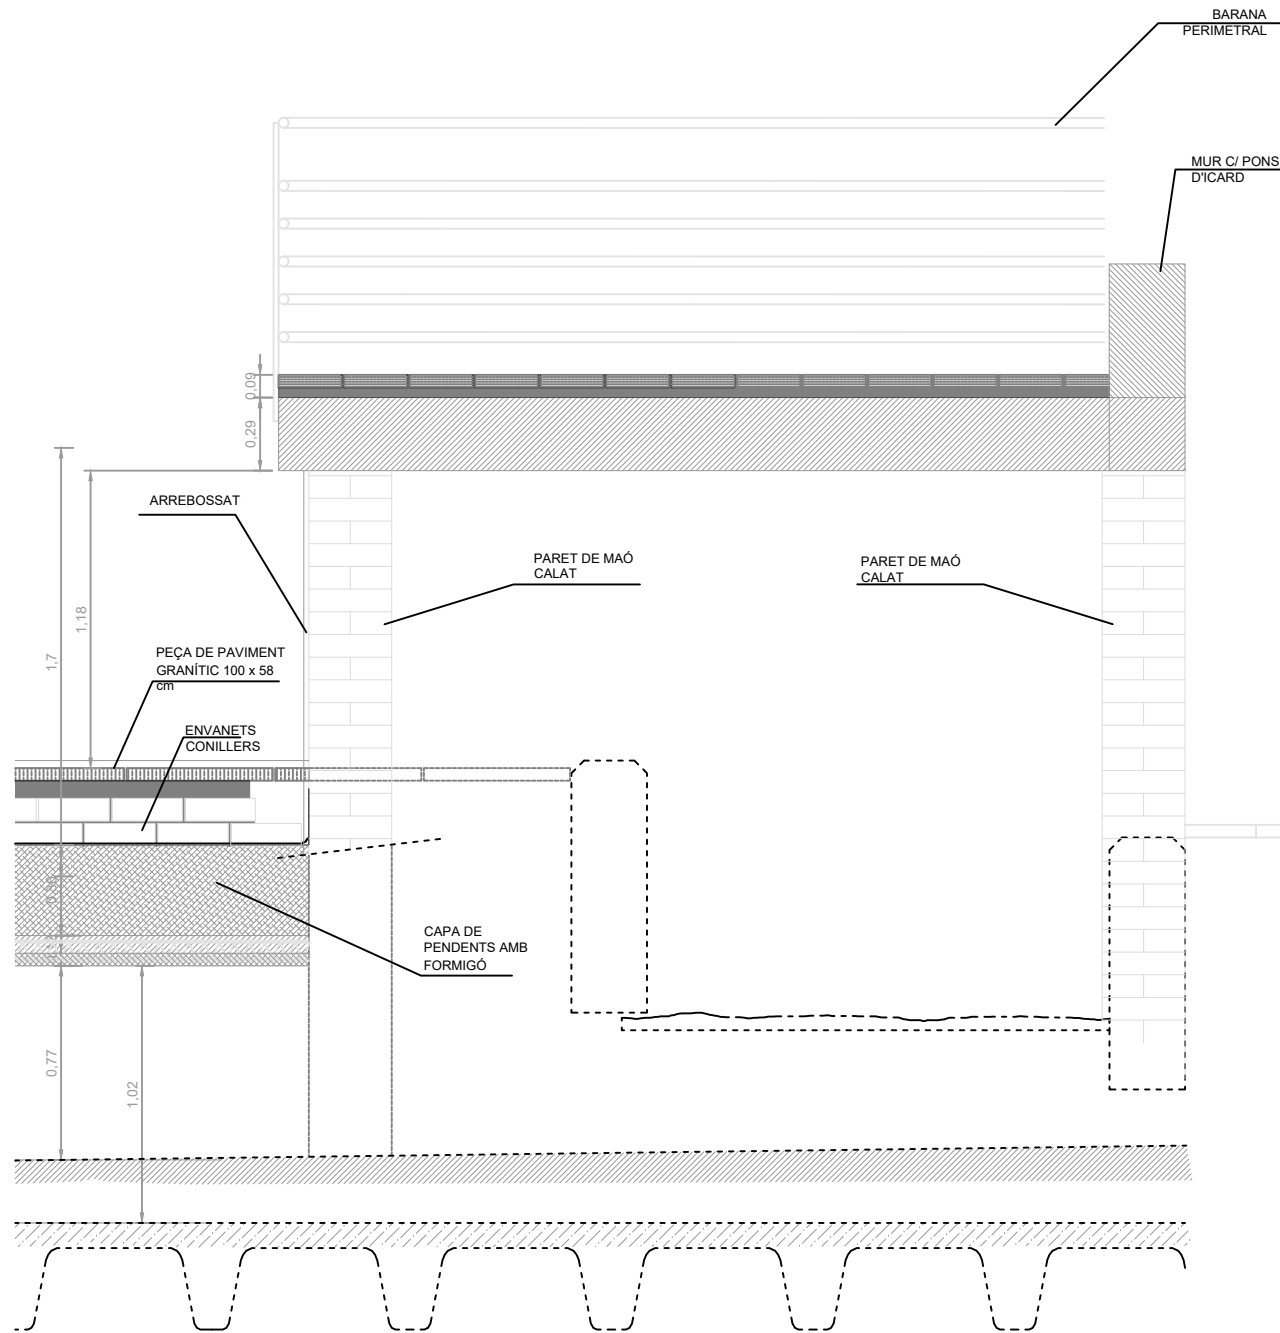
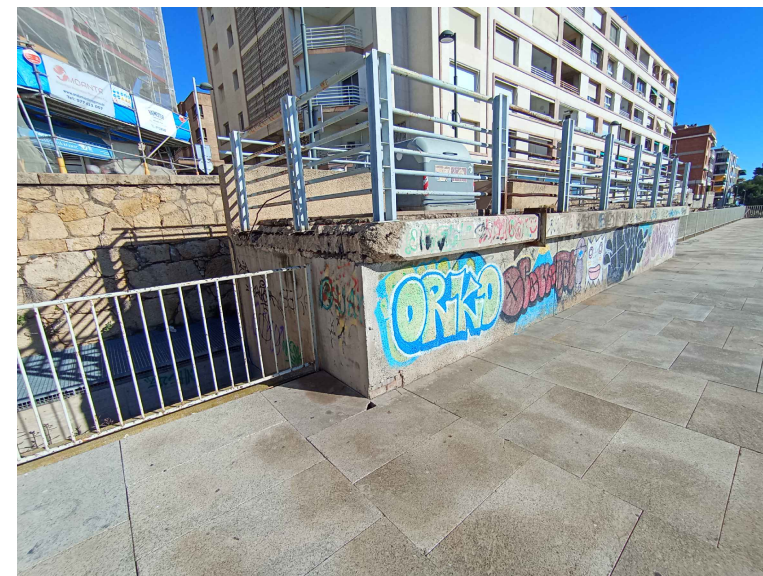
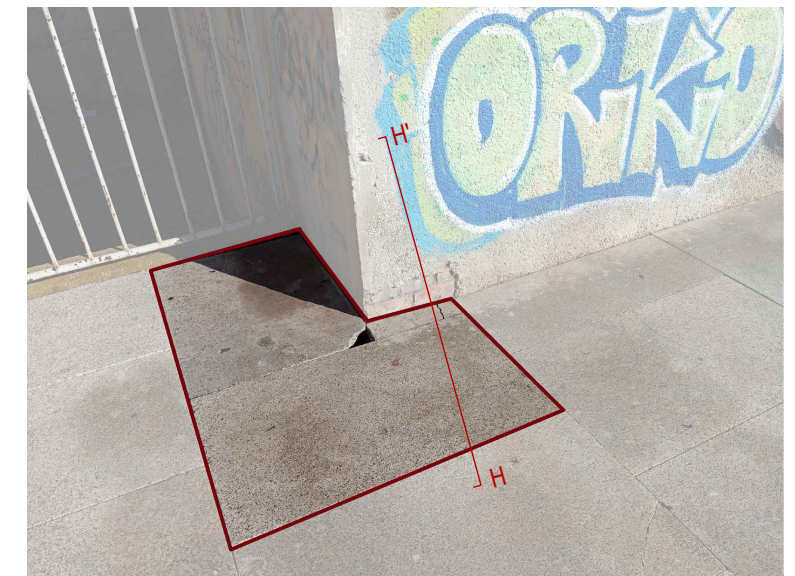
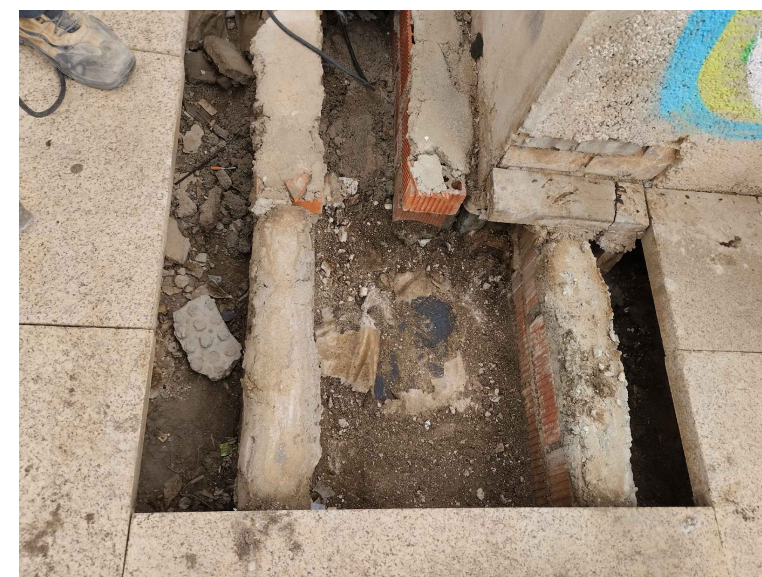
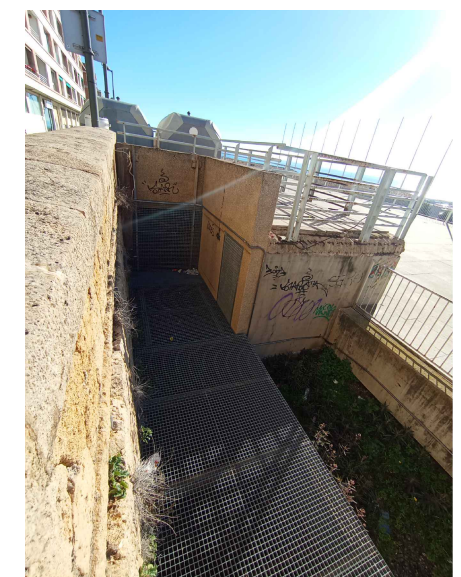
CALA 5 : TROBADA ET H-H'

1. BRUTÍCIA I ENVELLIMENT GENERALITZATS
2. TRENCAMENT I DISGREGACIÓ DE LA LÀMINA IMPERMEABLE
3. PRESÈNCIA D'HUMITATS I CONDENSACIÓ EN LA CAMBRA INFERIOR
4. DETERIORAMENT DEL SISTEMA I MALA EXECUCIÓ

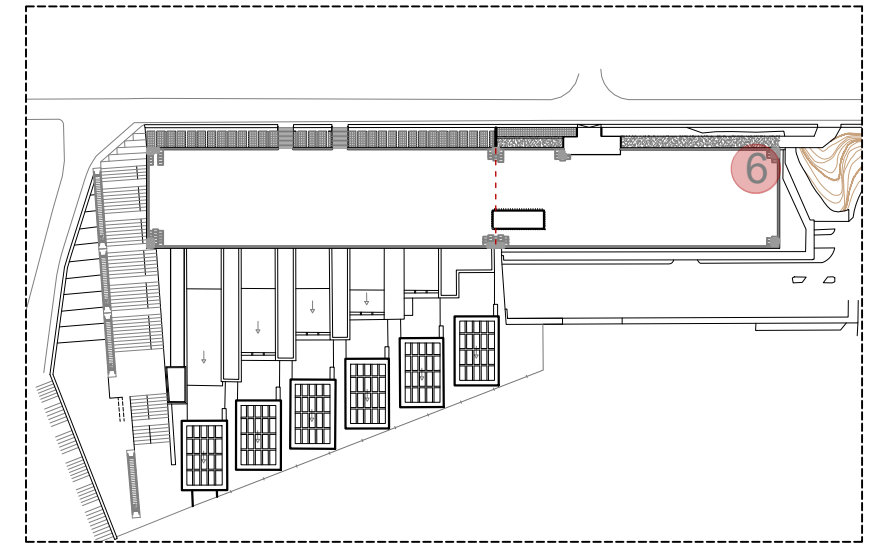
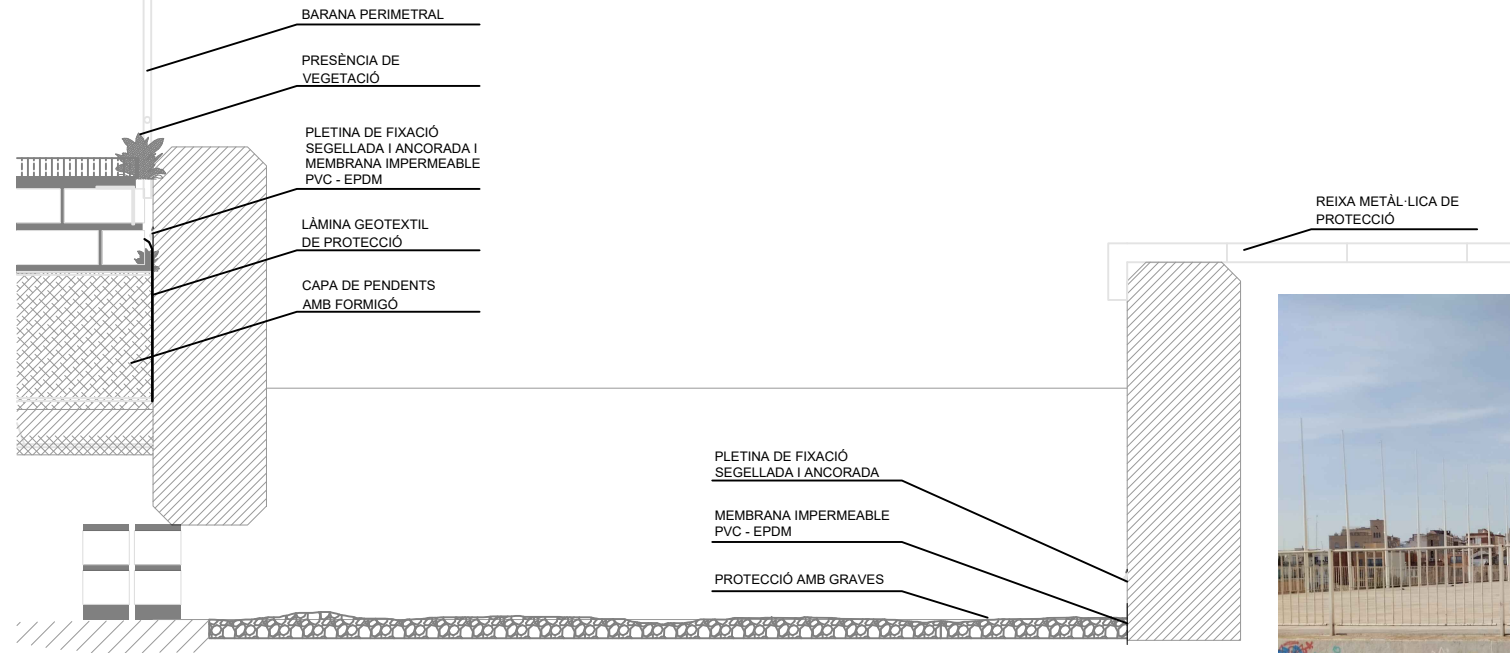
CALA 6 : CANTONADA EST

1. BRUTÍCIA I OBTURACIÓ DELS CANALS
2. PRESENCIA DE VEGETACIÓ
3. CORROSIÓ, DISGREGACIÓ I TRENACAMENT DELS ELEMENTS METÀL·LICS
4. DETERIORAMENT DE LA CAPA DE PROTECCIÓ I PRESENCIA DE MALLA DE PROTECCIÓ OXIDADA
5. MALA SUBJECCIÓ EN L'EXECUCIÓ DE LA LÀMINA IMPERMEABLE I TRENCAMENT I DISGREGACIÓ D'AQUESTA (PRÀCTICAMENT INEXISTENT)

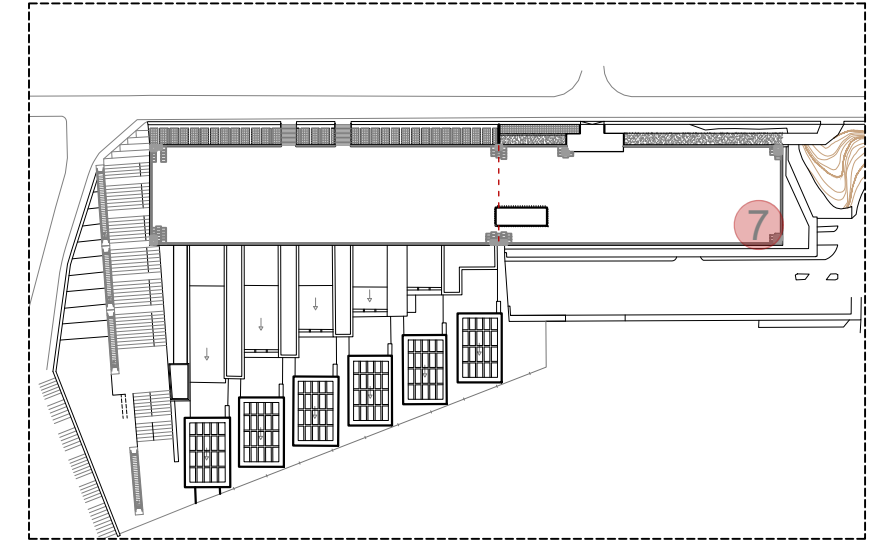
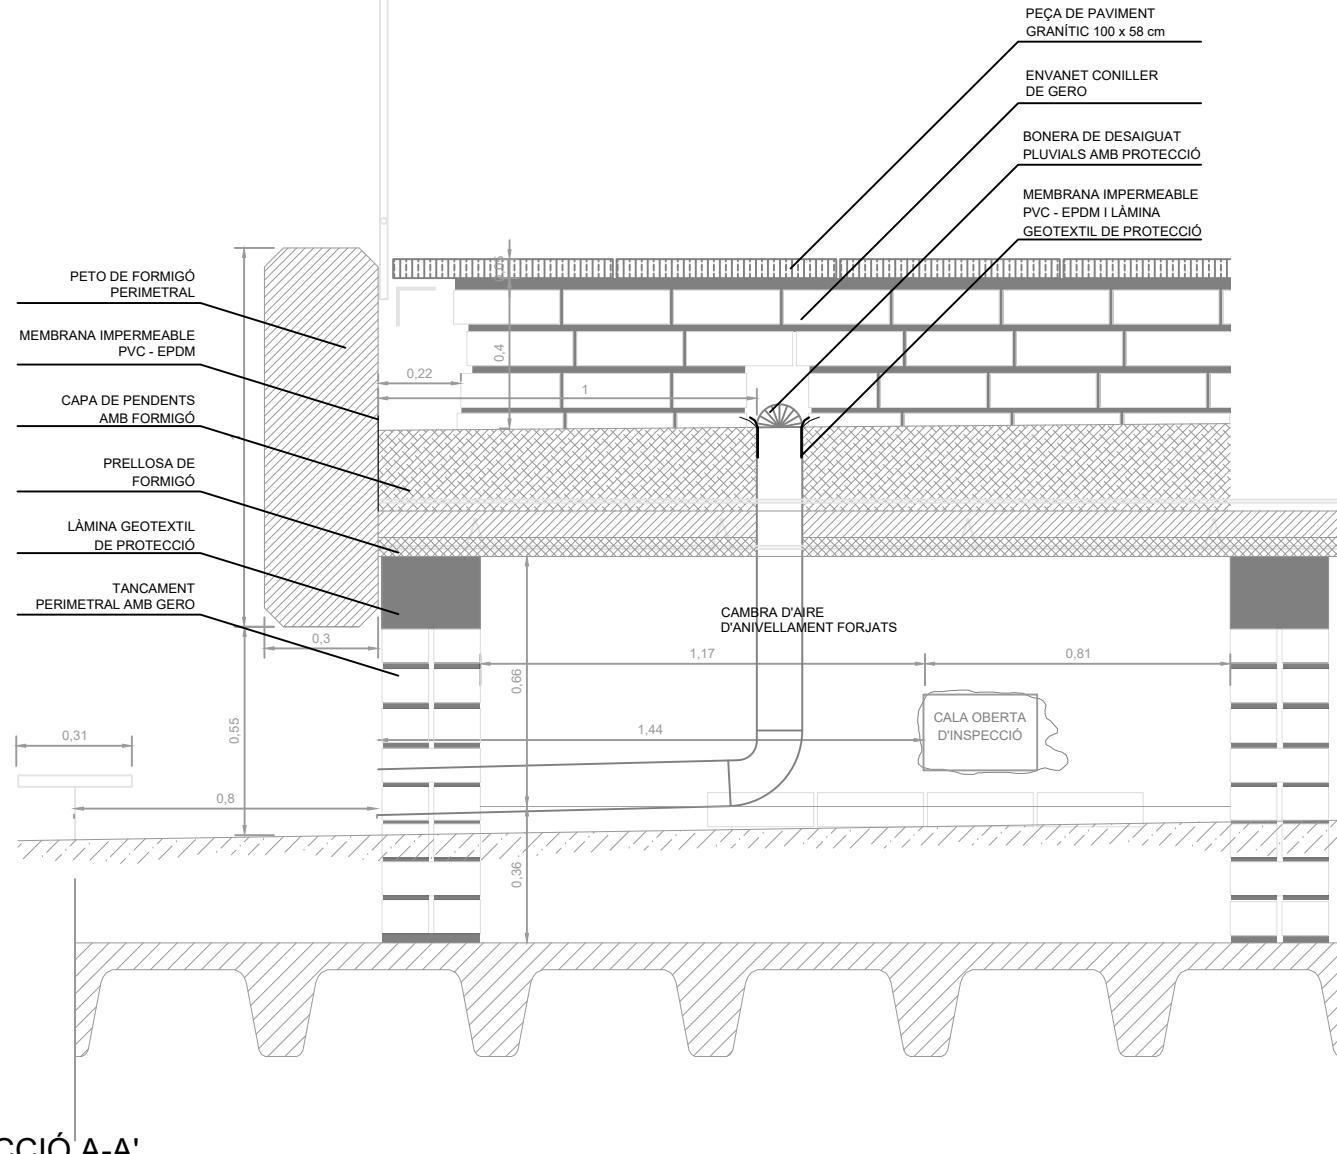
CALA 7 : CANTONADA SUD
i obertura lateral cambra inferior

1. BRUTÍCICA I OBTURACIÓ DELS CANALS
2. MALA SUBJECCIÓ DE LA LÀMINA IMPERMEABLE, TRENCAMENT I DISGREGACIÓ DE LA LÀMINA EN LES BAIXANTS
3. INTERVENCIÓ POSTERIOR QUE INTERFEREIXEN AMB EL SISTEMA
4. CORROSIÓ, DISGREGACIÓ I TRENACAMENT DELS ELEMENTS METÀL·LICS
5. DETERIORAMENT DE LA CAPA DE PROTECCIÓ I PRESENCIA DE MALLA DE PROTECCIÓ OXIDADA

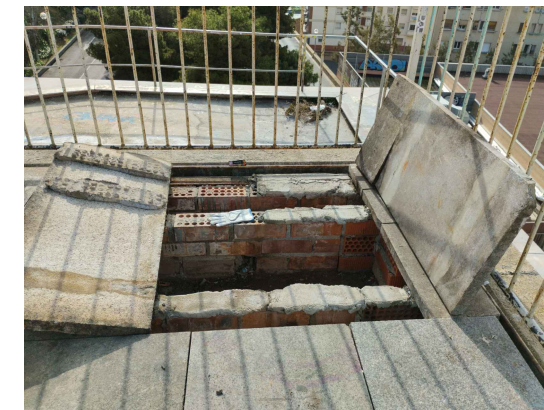
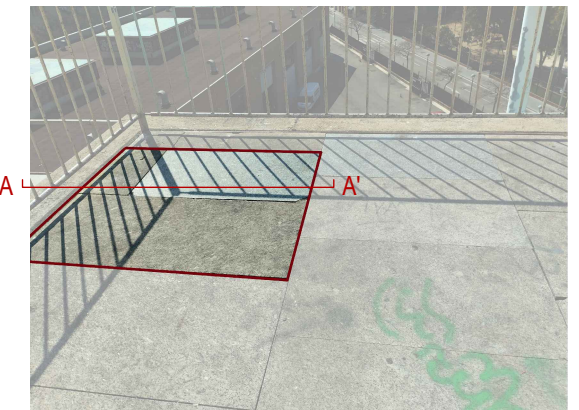
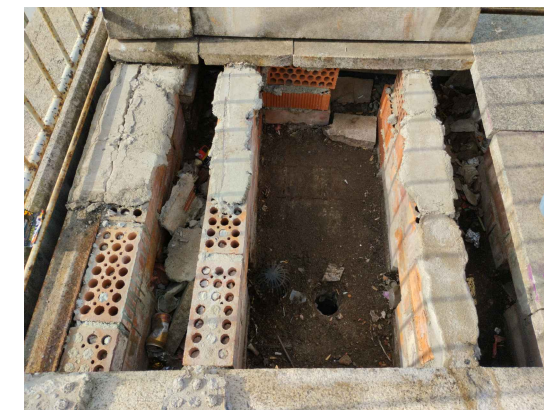
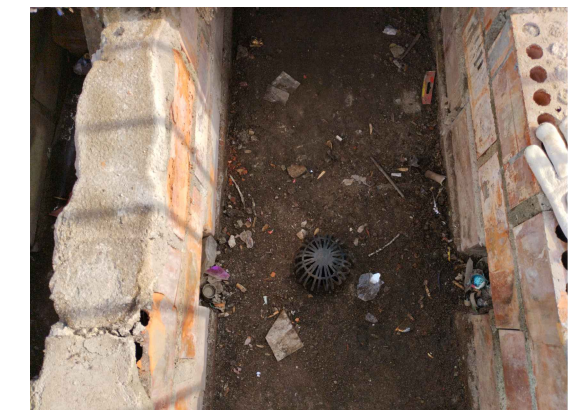
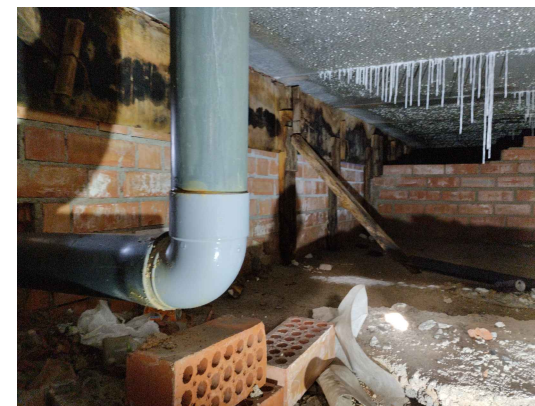
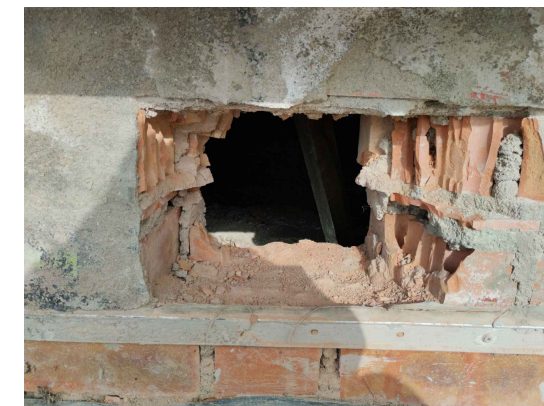
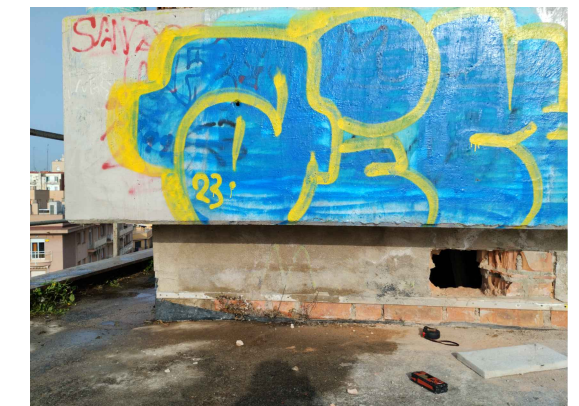
OBERTURA LATERAL CAMBRA INFERIOR

1. PRESENCIA D'HUMITAT, FILTRACIONS I CONDENSACIONS
2. PRESENCIA DE VEGETACIÓ
3. FALTA DE MANTENIMEN I ENVELLIMENT I DETERIORAMENT GENERALITZAT DEL SISTEMA
