Document	Informe tècnic: estat actual coberta Palau de Congressos
Emissor:	Servei Tècnic ARQUITECTURA

## ASSUMPTE: INFORME SOBRE L'ESTAT DE LA COBERTA DEL PALAU DE CONGRESSOS I L'APARCAMENT DE LA PEDRERA

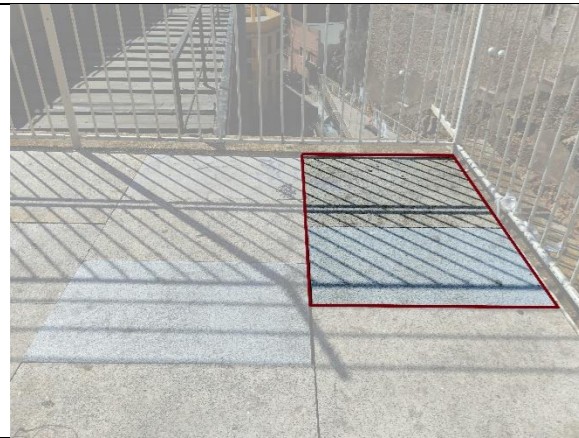
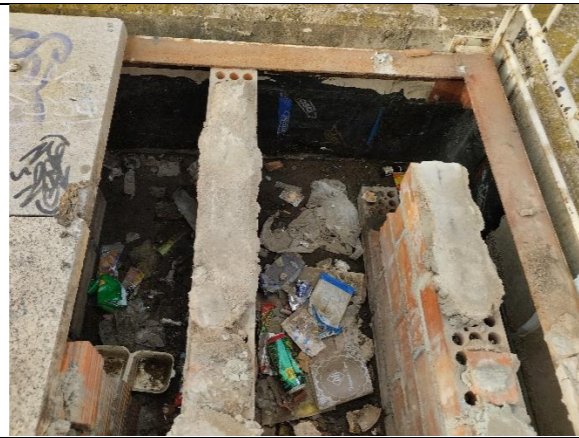
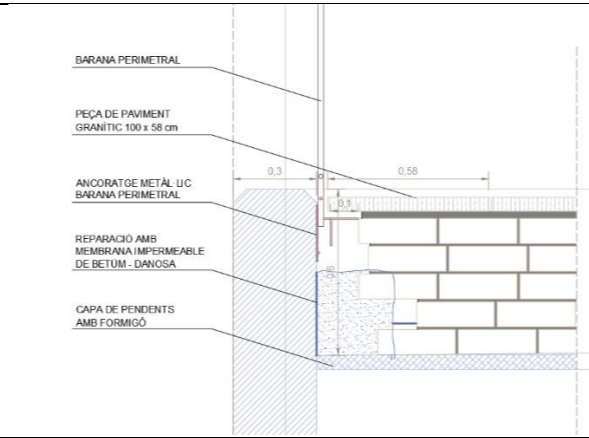
**Cala 1: cantonada oest.**

Desperfectes detectats: brutícia i obturació dels canals. Pedaços de reparació en la impermeabilització. Envelliment del sistema. Oxidació dels elements metàl·lics.

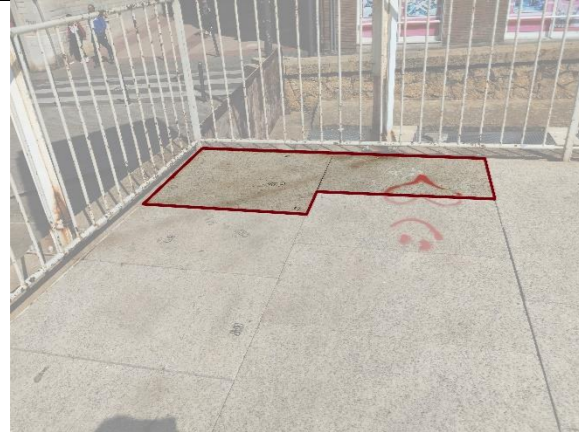
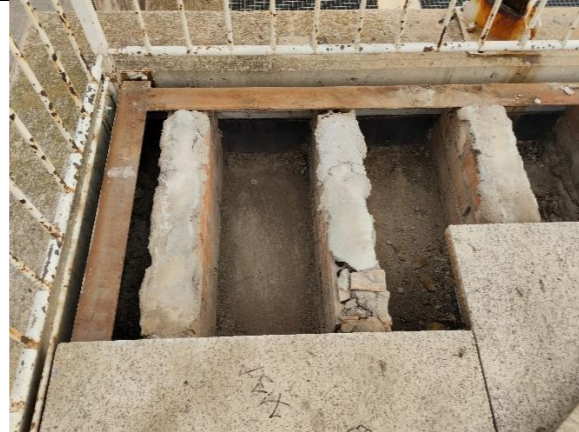
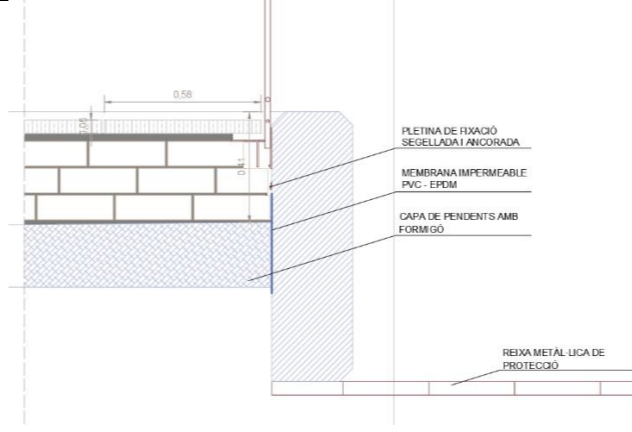
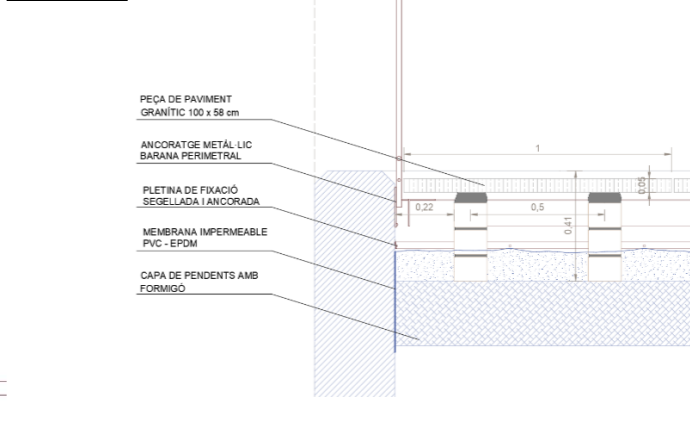
**Cala 2: cantonada nord**

Desperfectes detectats: brutícia i envelliment generalitzats. Mala subjecció en l'execució de la làmina impermeable. Corrosió, disgregació i trencament dels elements metàl·lics.

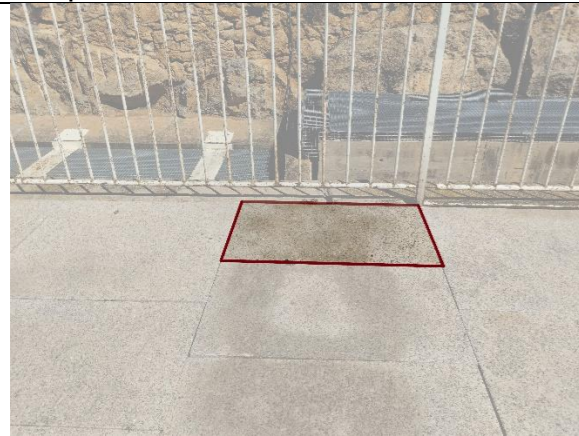
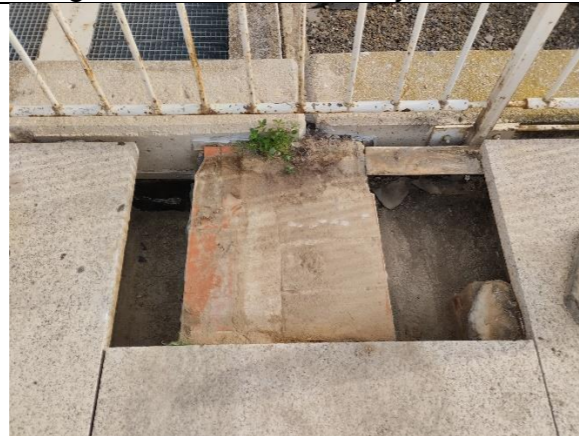
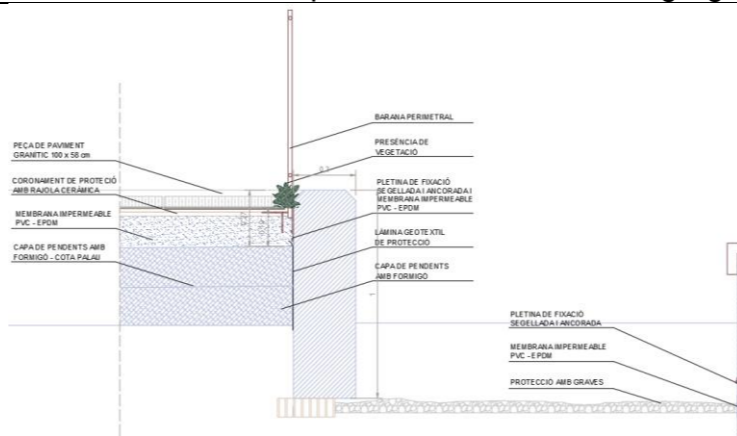
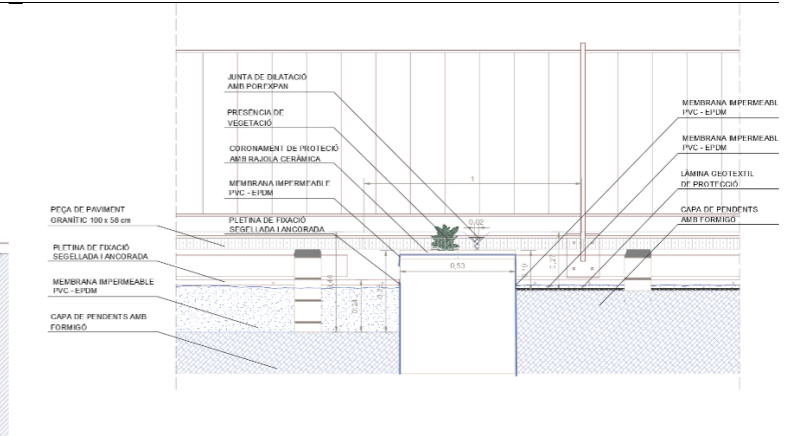
**Cala 3: junta de dilatació nord**

Desperfectes detectats: presència de vegetació. Trencament i disgregació de la làmina impermeable. Oxidació dels elements metàl·lics. Deteriorament dels materials generalitzat.

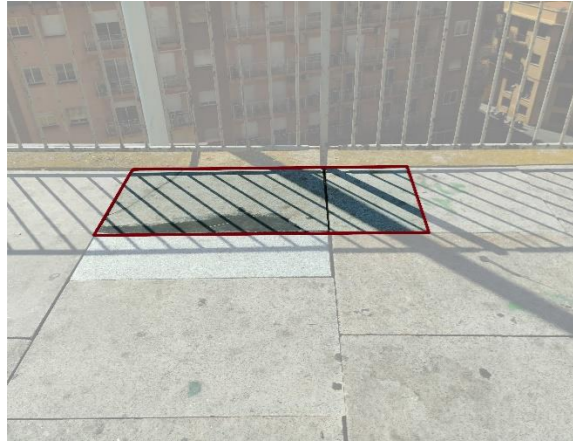
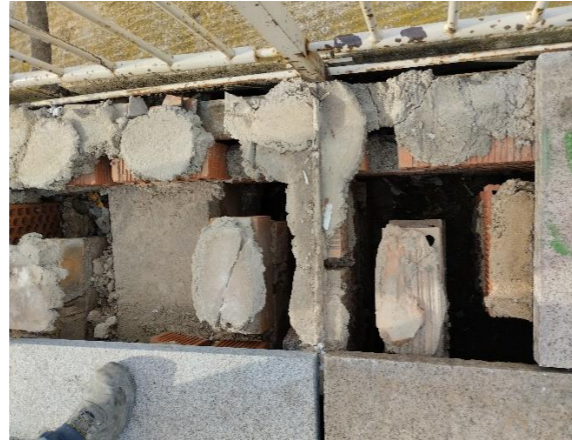
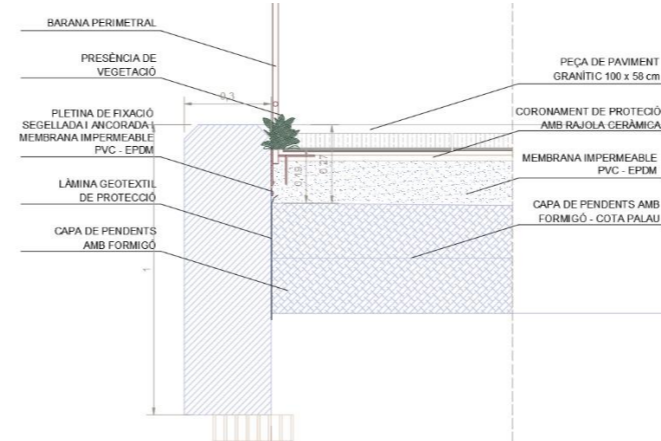
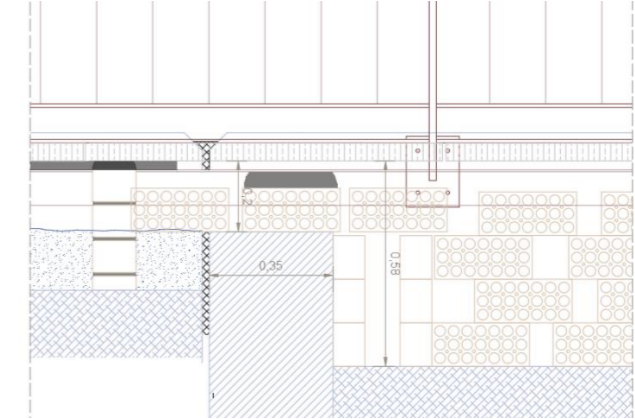
**Cala 4: junta de dilatació sud**

Desperfectes detectats: brutícia i obturació completa dels canals. Intervencions posteriors que interfereixen amb el sistema. Presència de vegetació. Mala subjecció en l'execució de la làmina impermeable. Corrosió, disgregació i trencament dels elements metàl·lics. Deteriorament dels materials generalitzat i disgregació de la capa de protecció. Pedaçons de reparació en impermeabilització.

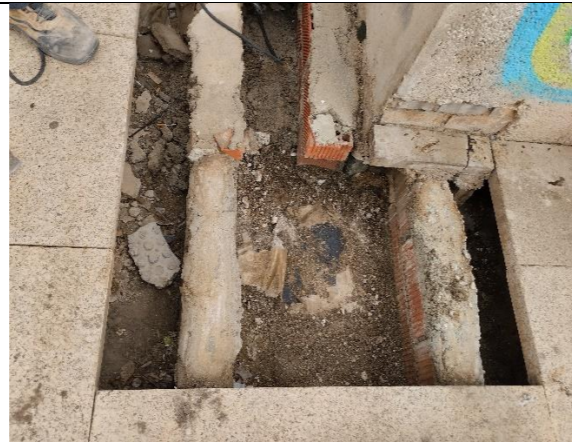
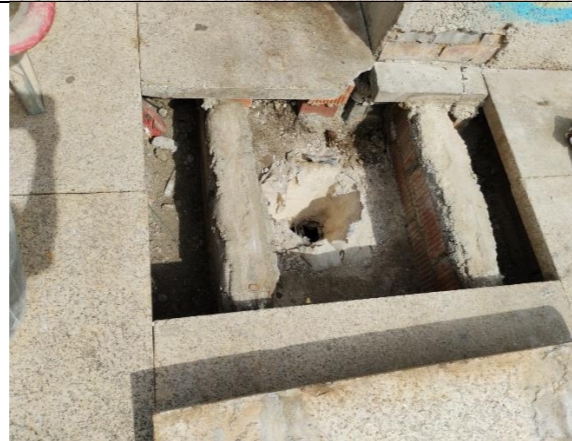
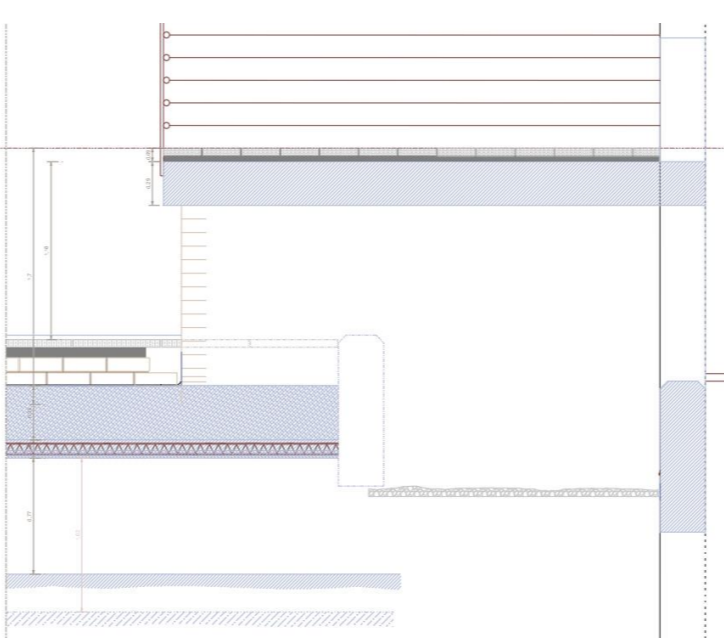
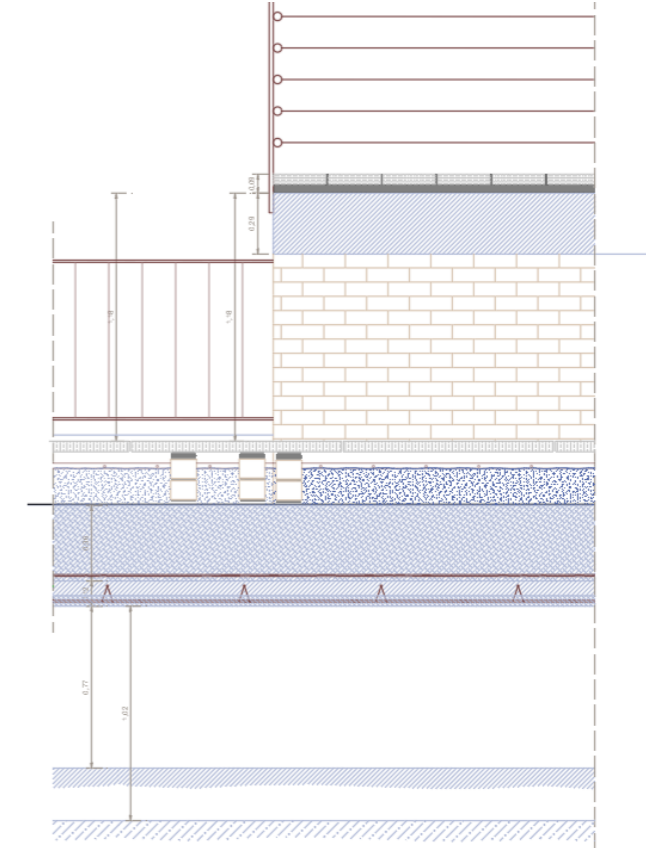
**Cala 5: trobada ET**

Desperfectes detectats: brutícia i envelliment generalitzats. Trencament i disgregació de la làmina impermeable. Presència d'humitats i condensació en la cambra inferior. Deteriorament del sistema i mala execució.

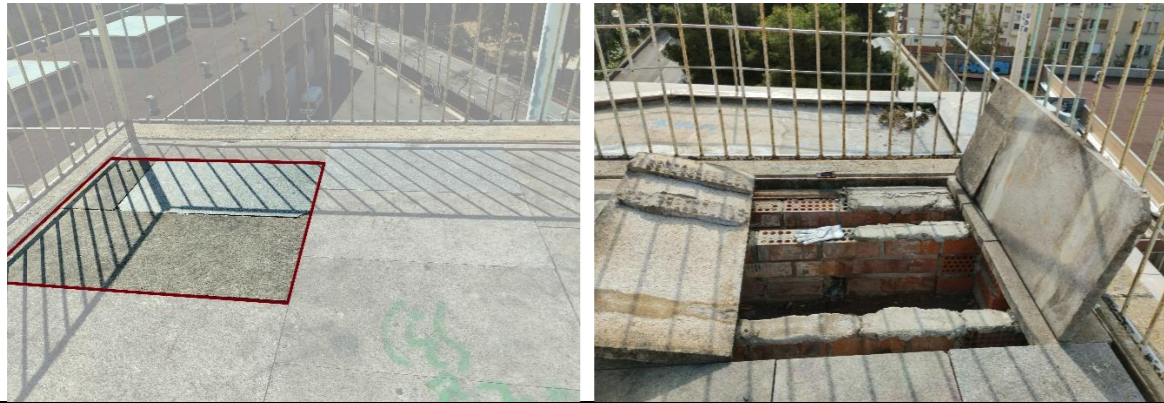
**Cala 6: cantonada sud**

Desperfectes detectats: brutícia i obturació dels canals. Mala subjecció en l'execució de la làmina impermeable i trencament i disgregació de la làmina en els baixants. Intervencions posteriors que interfereixen amb el sistema. Corrosió, disgregació i trencament dels elements metàl·lics. Deteriorament de la capa de protecció i presència de malla de protecció rovellada.

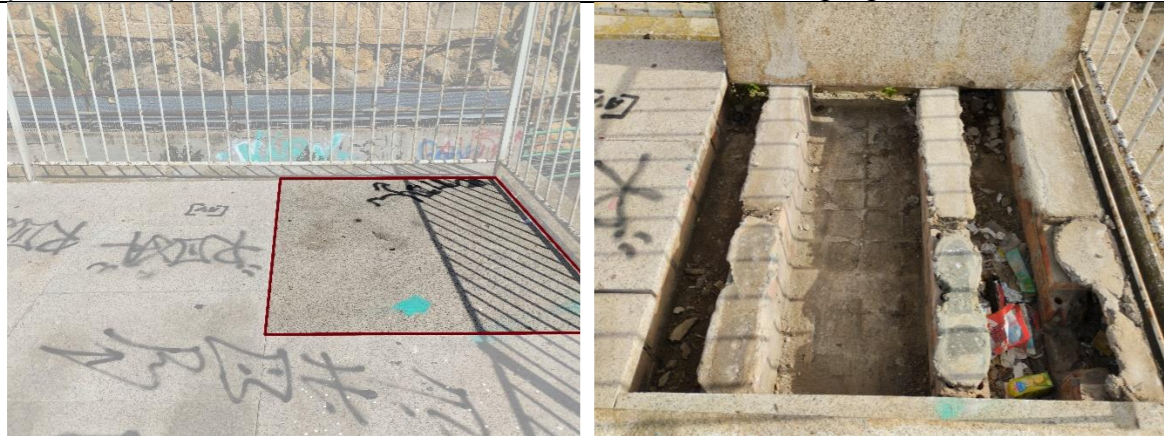
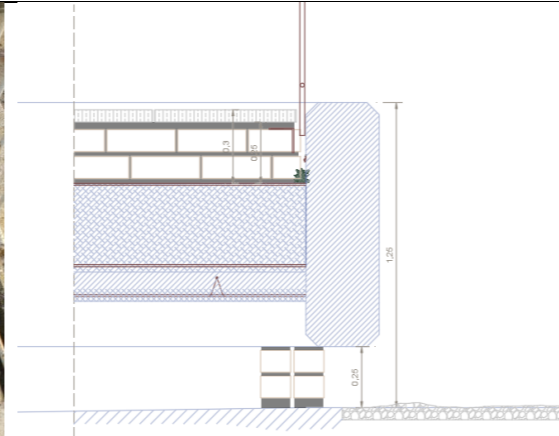
**Cala 7: cantonada est**

Desperfectes detectats: brutícia i obturació dels canals. Presència de vegetació. Corrosió, disgregació i trencament dels elements metàl·lics. Deteriorament de la capa de protecció i presència de malla de protecció rovellada. Mala subjecció en l'execució de la làmina impermeable i trencament i disgregació d'aquesta (pràcticament inexistent).

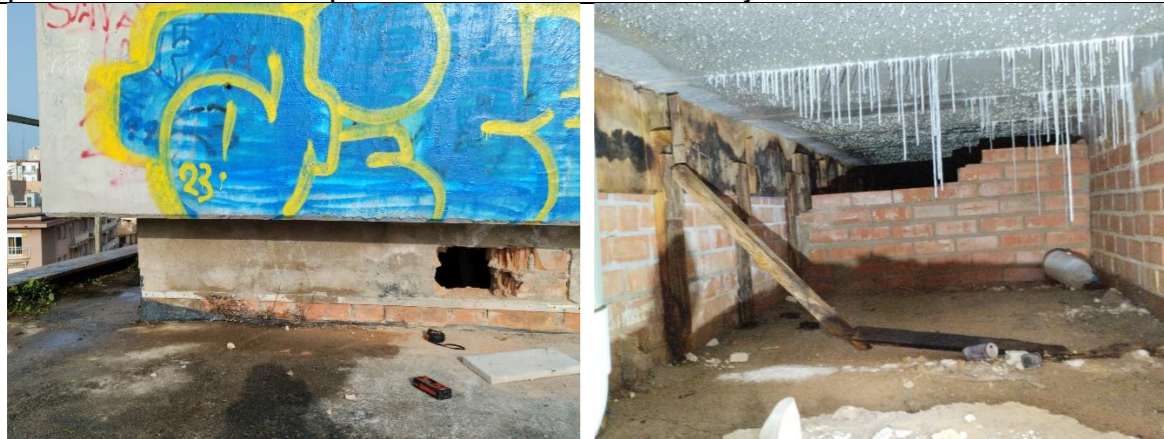
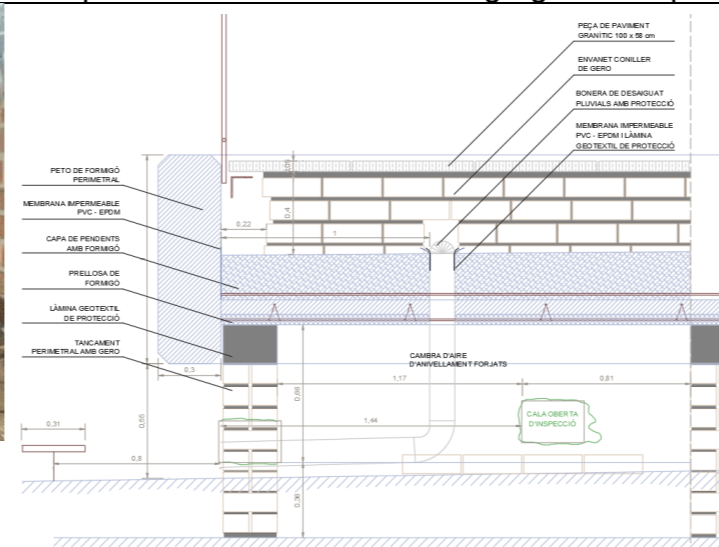
**Cala 8: obertura lateral cambra inferior**

Desperfectes detectats: presència d'humitat, filtracions i condensacions. Presència de vegetació. Falta de manteniment i envelliment i deteriorament generalitzat del sistema.

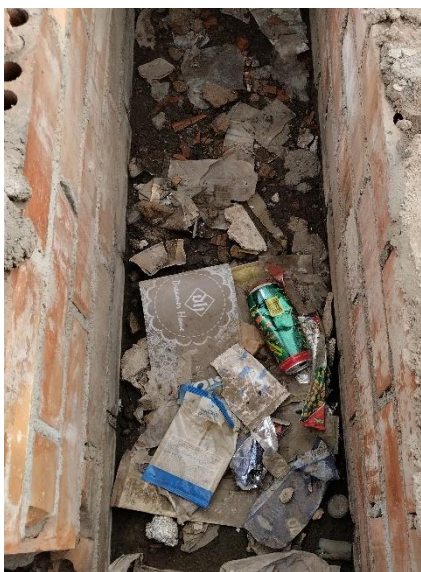
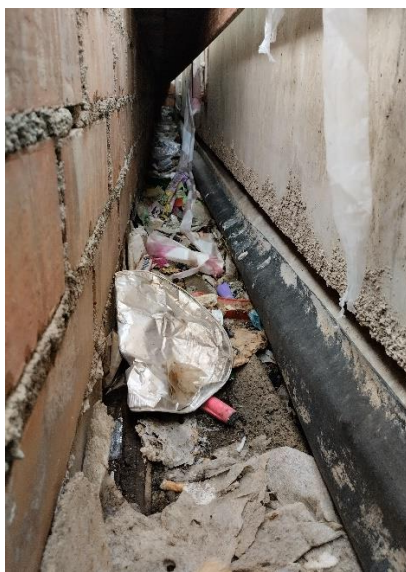
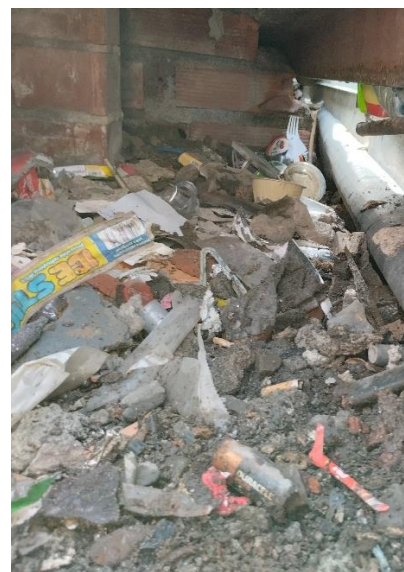
### - Presència generalitzada de brutícia, obturació de les canals de desaiगत, insalubritat i sobrecàrrega.

El sistema constructiu de suport del paviment de la plaça, uns envanets ceràmics que recolzen les lloses de pedra i conformen canals d'evacuació d'aigua, és un model poc funcional i que genera uns espais morts de grans dimensions entre murets i paviment: una cambra inaccessible sota la plaça que acumula tot allò que hi cau.

Aquest espai i els "canals" que el configuren es troben plens de brutícia i deixalles. Això no només suposa un problema per a la salubritat sinó que en acumular-se la runa especialment en la part més baixa del forjat (que és des d'on es desaiगत la coberta), es taponen les vies de sortida d'aigua i els desaiगües i s'acumula l'aigua i la humitat.

En general, el model constructiu i el propi pes de les peces de paviment dificulta el manteniment i l'accés a aquesta cambra inferior plena de brutícia, trobant-se actualment en un estat deplorable que empitjora els problemes de filtracions i humitats que pateix la coberta.

Aquesta problemàtica es detecta en totes les cales obertes, considerant-se una situació que afecta a la totalitat de la plaça.

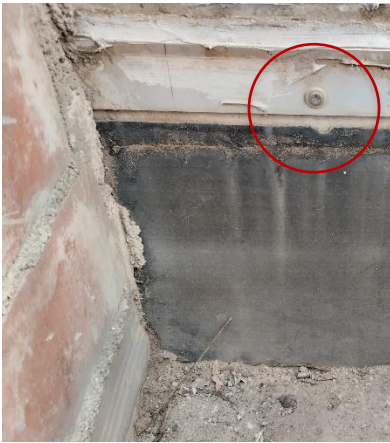
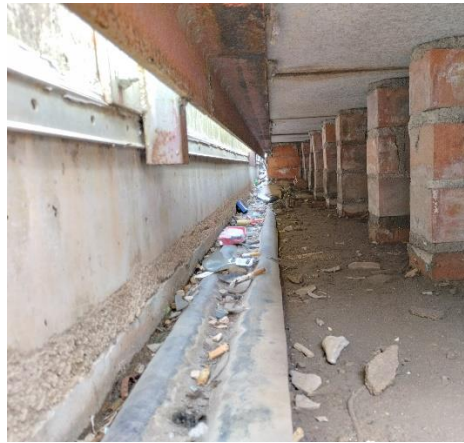
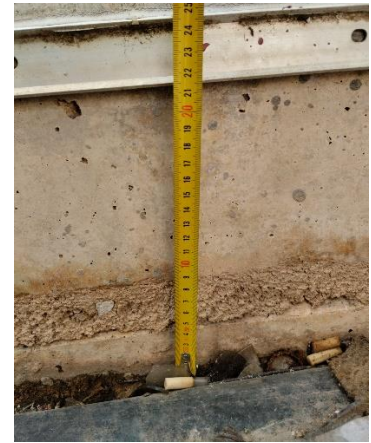
### - Deficiències en la làmina impermeable.

Es detecta una mala subjecció perimetral de la làmina impermeable, molt probablement executada de forma deficient ja durant la construcció.

Els punts de fixació a les pletines son insuficients i es van realitzar deixant molt poc marge per a la retracció material de la làmina impermeable, havent-se trencat aquest suport en la gran majoria dels punts observats i deixant els remats de la làmina completament ineficaços.

En diversos punts inspeccionats s'observa com la distància entre la làmina impermeable i la guia de fixació és de 23cm, mentre que el tros de tela impermeable que queda lliure no arriba als 13cm, havent-hi més de 10cm de diferència.

Aquesta situació s'accentua especialment en tota la franja sud-oest de la plaça, que precisament és on hi ha els desaigües i la canal transversal que deixen els envanets ceràmics. En tota la llargada nord-est les peces ceràmiques arrenquen directament des del muret perimetral de manera que han minimitzat la retracció de la làmia i alhora mantingut la verticalitat d'aquesta.

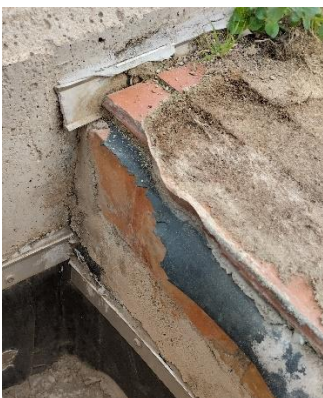
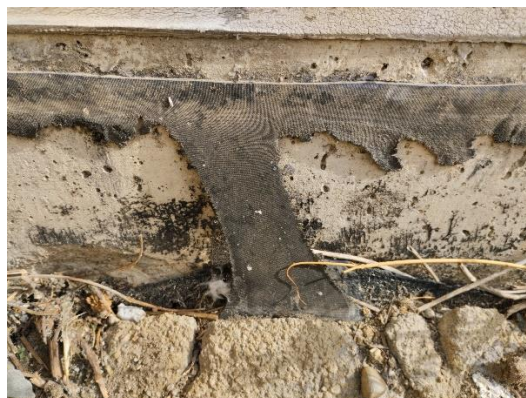
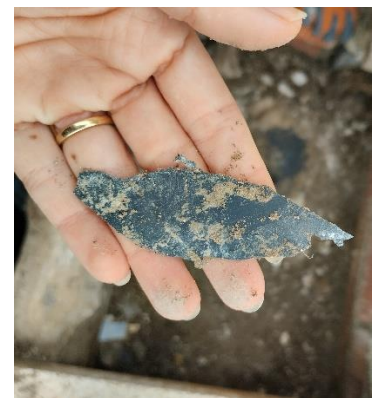
A banda de la problemàtica en el remat de la impermeabilització al voltant de tot el perímetre de la plaça també es detecta un problema generalitzat en l'estat del material impermeabilitzant.

Cal tenir en compte que després de més de 25 anys des de l'execució els materials impermeables i sense haver realitzat tasques de manteniment o seguiment de l'estat d'aquests, actualment ja han perdut gran part de les capacitats característiques, superant-se així la seva vida útil. En molts punts examinats la làmina impermeable s'ha trobat disgregada o esquinçada, de manera que la considerem obsoleta per al seu propòsit.

Aquesta també és una problemàtica que afecta a la totalitat de la plaça, sent amb molta probabilitat la principal causa de les filtracions detectades.

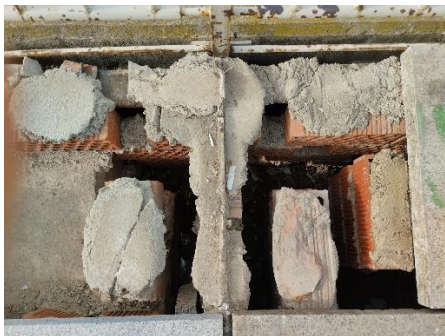
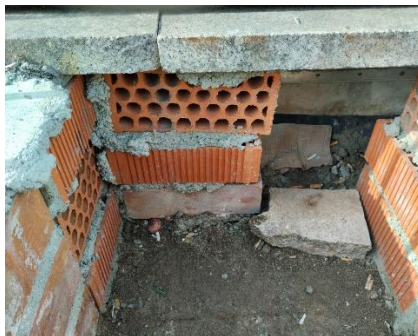
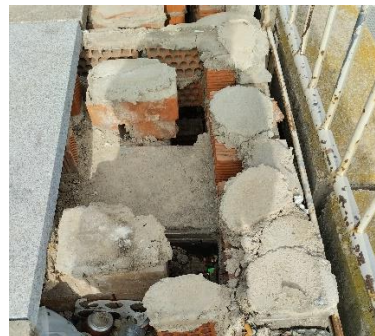
### - Intervencions posteriors

S'han detectat diverses solucions constructives aplicades amb posterioritat que generen dubtes sobre la seva eficàcia i bona execució.

Hi ha lloses de pedra del paviment que es van trencar en el passat i han sigut reparades parcialment o enganxades, filtracions antigues que s'han intentat resoldre amb solucions focalitzades únicament en el punt detectat que l'únic que han fet és desplaçar la problemàtica, i un increment desordenat i caòtic de murets de ceràmica que dificulten el desaiuat.

En general trobem que s'ha intervingut de forma puntual però reiterada al llarg del temps i això ha configurat un apedaçat que dificulta el bon funcionament del sistema constructiu original.

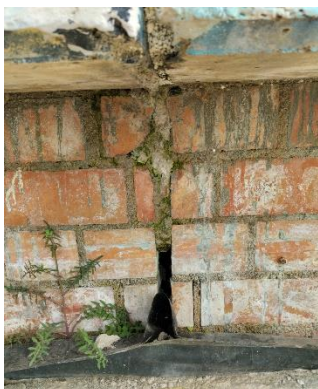
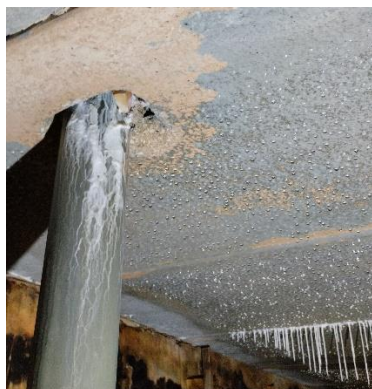
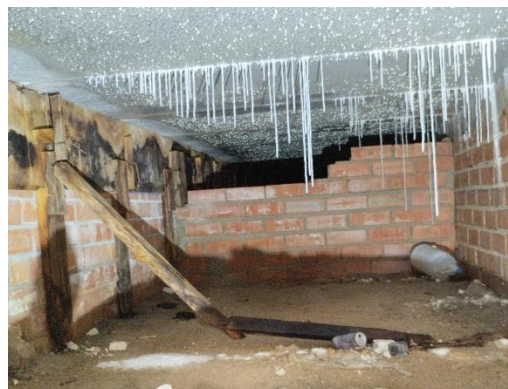
### - Humitats

L'aigua és el principal problema que s'ha detectat en la coberta. Majoritàriament en forma de filtracions al Palau de Congressos i a l'Hotel d'Entitats, que ocupen l'espai immediatament inferior del forjat, però també s'ha detectat durant les cales i inspecció punts amb humitat persistent i condensacions en les cambres d'aire.

S'ha vist floridures i vegetació en les juntes i racons, tolls i condensació en tota la cambra del recrescut de la zona de l'aparcament, i restes de puntals de fusta dels encofrats trencats per podridura i completament ennegrits.

Així doncs, el problema no és únicament de filtracions puntuals sinó també de ventilació i estanqueïtat general.

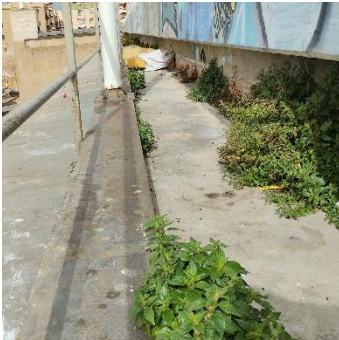
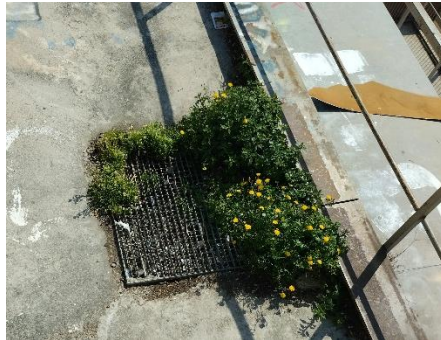
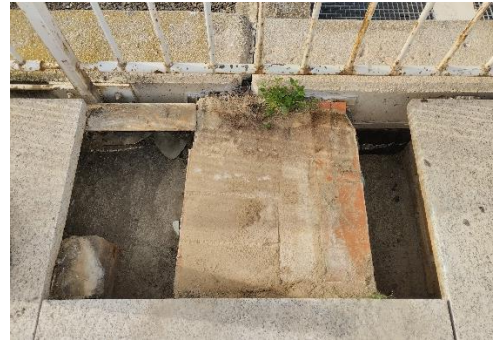
### - Presència de vegetació

S'ha detectat la presència de vegetació en punts sensibles com son les juntes de dilatació, els remats de la coberta o els desaigües, fet que denota problemes en l'evacuació de l'aigua i possibles entollaments.

Això resulta un símptoma sobre el que centrar l'atenció donat que la presència de vegetació conjuntament amb els problemes d'aigua anteriorment esmentats genera un empitjorament de les patologies, augmentant la humitat i avançant el deteriorament material amb el creixement de les arrels.

També és indicatiu d'una manca de manteniment i cura sobre els baixants i les zones afectades.

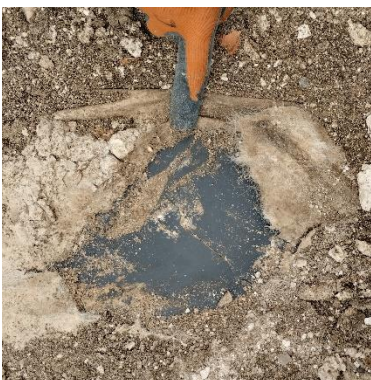
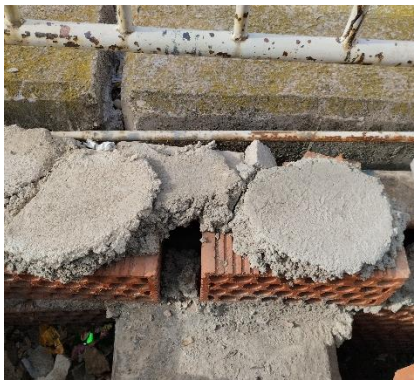
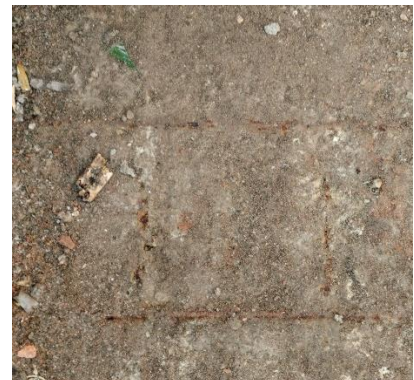
### - Envelliment generalitzat

A partir de la inspecció i les cales obertes s'ha constatat un estat de degradació material generalitzat: elements metàl·lics oxidats, làmina impermeable obsoleta, apedaçats constructius que dificulten l'evacuació...

Alhora també s'ha observat com el sistema constructiu de la plaça no és gaire eficient ja que genera molts espais morts de difícil accés per al manteniment.

Hi ha tota la zona que queda entre el paviment i la capa de pendents, configurada per les filades d'envans ceràmics i els canals de desaigüat, que presenta una impermeabilització ineficaç, brutícia, i corrosió en les malles electrosoldades que queden vistes per manca de recobriment, i tota la cambra del recrescut de la zona de l'aparcament, que és hermètica i inaccessible, presenta molta humitat i condensació.
