**Projecte de Conservació-Restauració dels vitralls de l'església  
de la colònia Pons de Puig-reig**

Novembre 2025

**J.M. Bonet**

Obra: Vitralls de l'església de la colònia Pons .Colònia Pons, 08692-Puig-reig

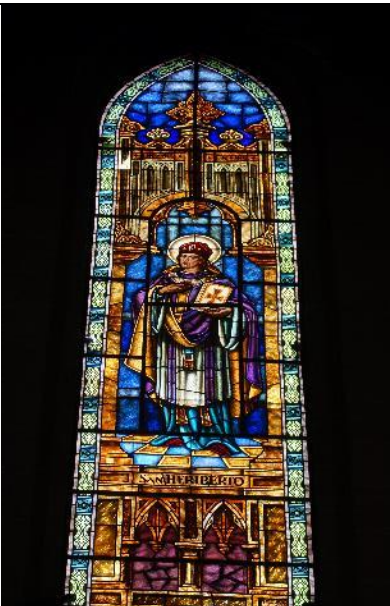
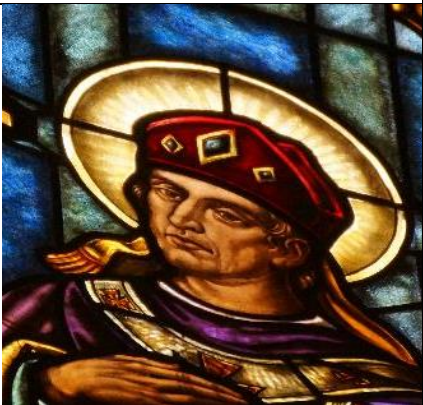
| Numeració | Estat de conservació | Interior | exterior |
|---|---|---|---|
| 103 | Bo.<br>No hi ha forats, ni trencament. Els plafons es conserven plans. | | |

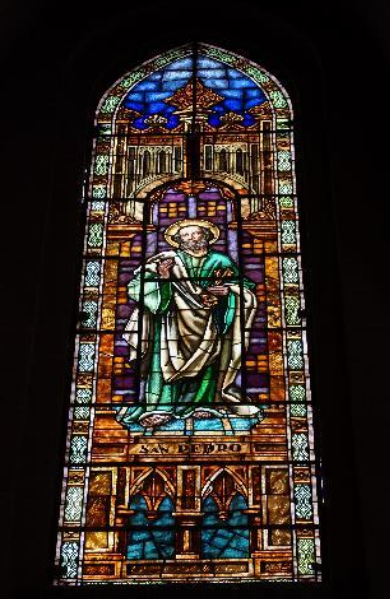
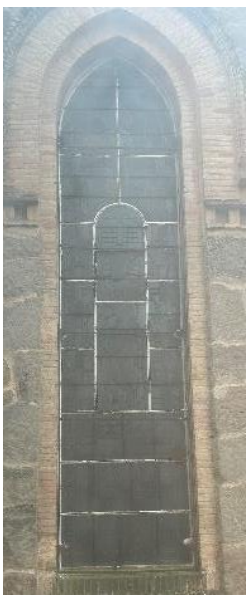
| Numeració | Estat de conservació | Interior | exterior |
|---|---|---|---|
| 101 | Bo.<br>No hi ha forats, ni trencament. Els plafons es conserven plans. | | |

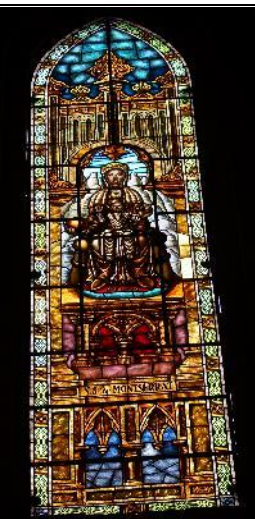
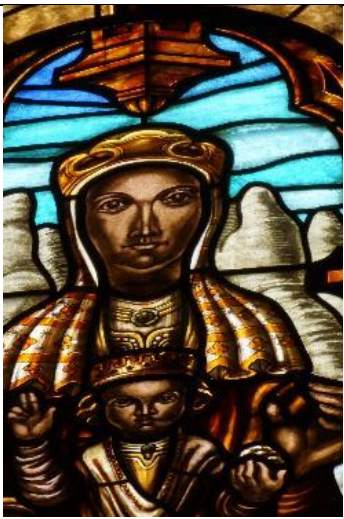
| Numeració | Estat de conservació | Interior | exterior |
|---|---|---|---|
| 100 | Bo.<br>No hi ha forats, ni trencament. Els plafons es conserven plans. | | |

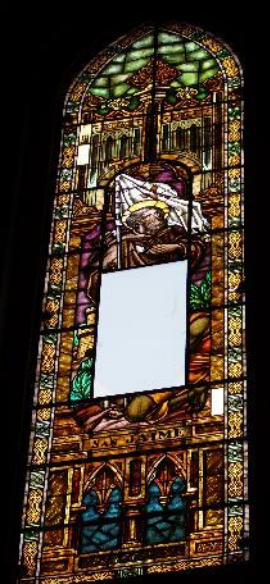
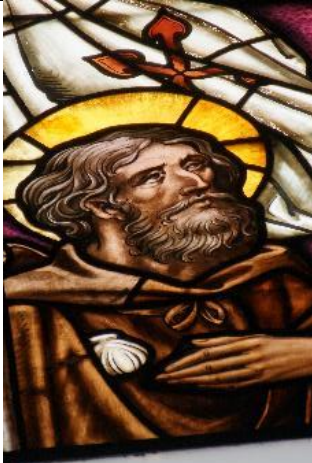
| Numeració | Estat de conservació | Interior | exterior |
|---|---|---|---|
| 102 | Dolent,<br>Hi ha varies peces perdudes i un dels plafons principals s'ha després. | | |

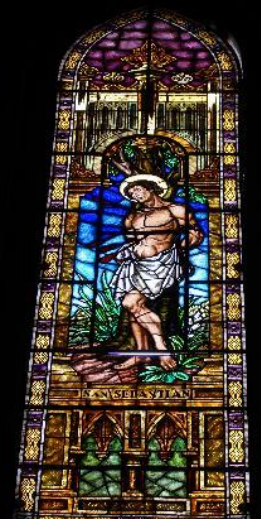
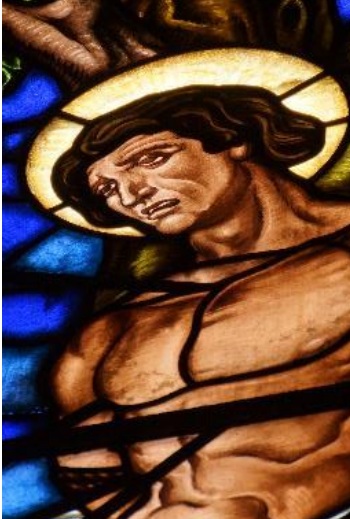
| Numeració | Estat de conservació | Interior | exterior |
|---|---|---|---|
| 104 | Dolent,<br>Hi ha varies peces perdudes. El plafó amb la cartella de San Sebastià es troba corbat i pot desprendre's | | |

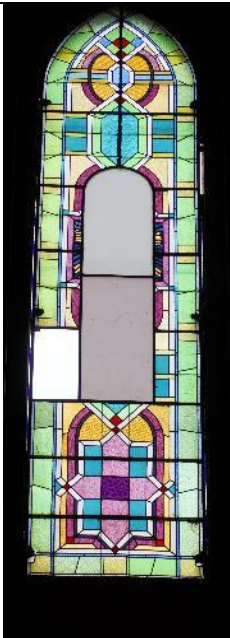
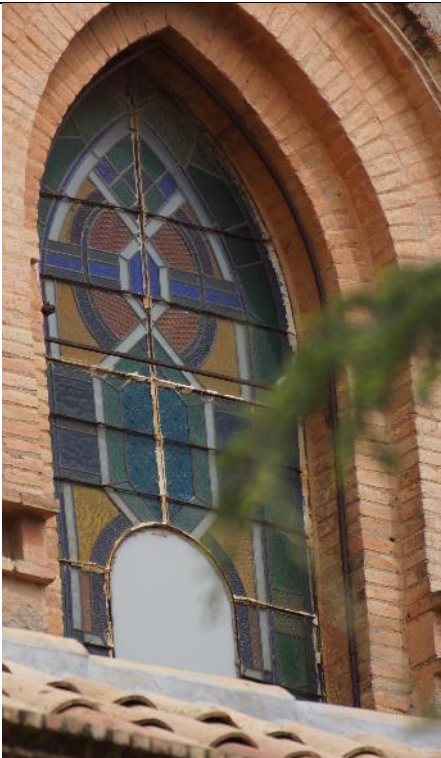
| Numeració | Estat de conservació | Interior | exterior |
|---|---|---|---|
| 106 | La part central s'ha després.<br>El plom es troba probablement en mal estat. | | |

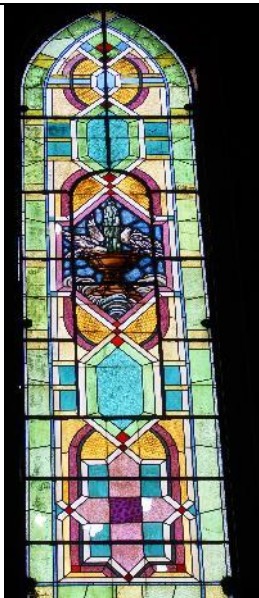
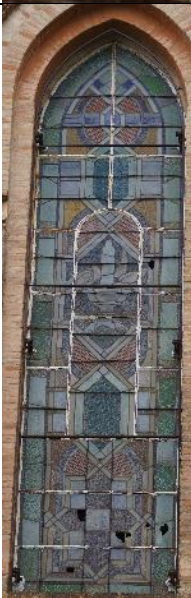
| Numeració | Estat de conservació | Interior | exterior |
|---|---|---|---|
| 105 | Hi ha abundants trencaments degut a impactes diversos. | | |

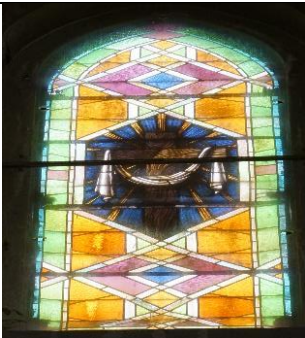
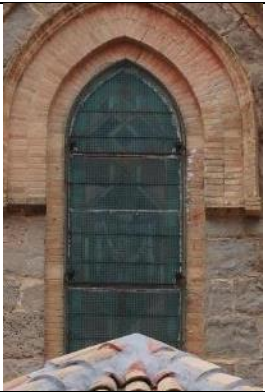
| Numeració | Estat de conservació | Interior | | exterior |
|---|---|---|--|---|
| 200 | Debilitat general dels ploms. Falta de segellat. | | | |

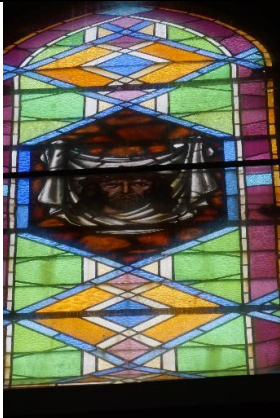
| Numeració | Estat de conservació | Interior | | exterior |
|---|---|---|--|---|
| 202 | Debilitat general dels ploms. Falta de segellat. | | | |

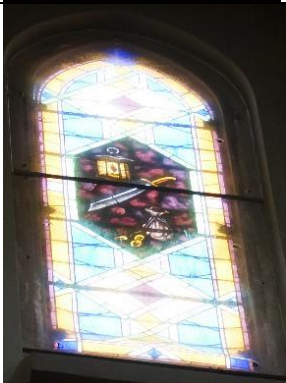
| Numeració | Estat de conservació | Interior | | exterior |
|---|---|---|--|---|
| 204 | Debilitat general dels ploms. Falta de segellat. | | | |

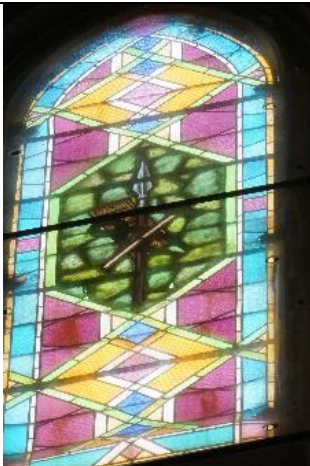
| Numeració | Estat de conservació | Interior | exterior |
|---|---|---|---|
| 206 | Debilitat general dels ploms. Falta de segellat. | | |

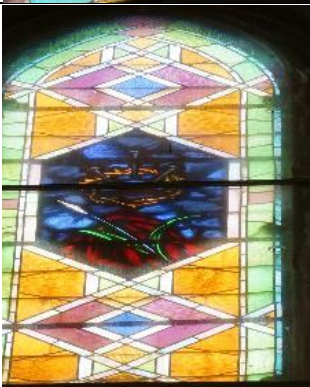
| Numeració | Estat de conservació | Interior | exterior |
|---|---|---|---|
| 207 | Debilitat general dels ploms. Falta de segellat. | | |

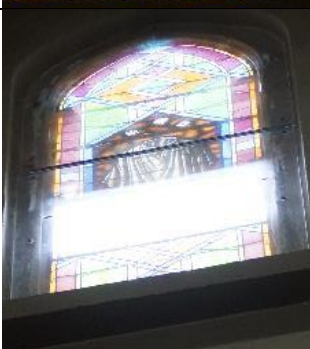
| Numeració | Estat de conservació | Interior | exterior |
|---|---|---|---|
| 205 | Molt dolent 1 plafó ha desaparegut | | |

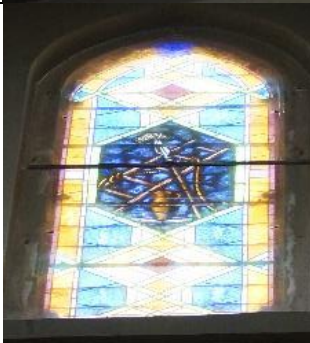
| Numeració | Estat de conservació | Interior | exterior |
|---|---|---|---|
| 203 | Debilitat general dels ploms. Falta de segellat. | | |

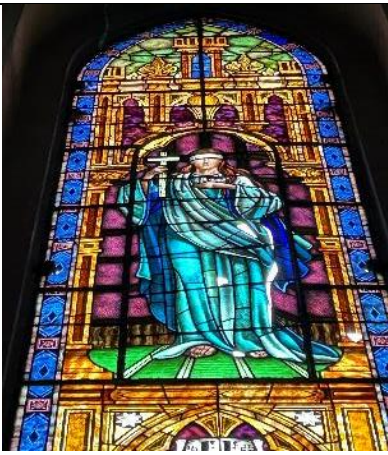
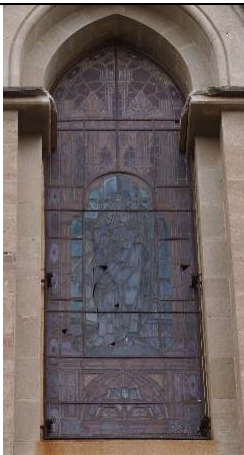
| Numeració | Estat de conservació | Interior | exterior |
|---|---|---|---|
| 115 | Molt dolent | | |

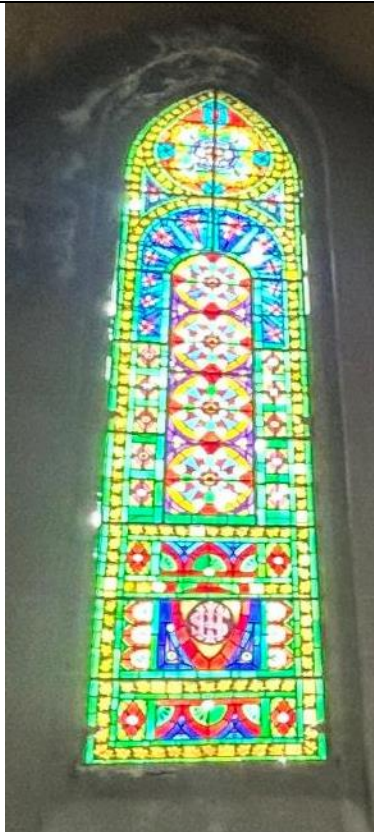
| Numeració | Estat de conservació | Interior | exterior |
|---|---|---|---|
| 113 | Debilitat general dels ploms.<br>Falta de segellat.<br><br>Forats abundants | | |

L'execució dels treballs que no requereixen el desmuntatge del vitrall (113) es trigaria 3 setmanes.

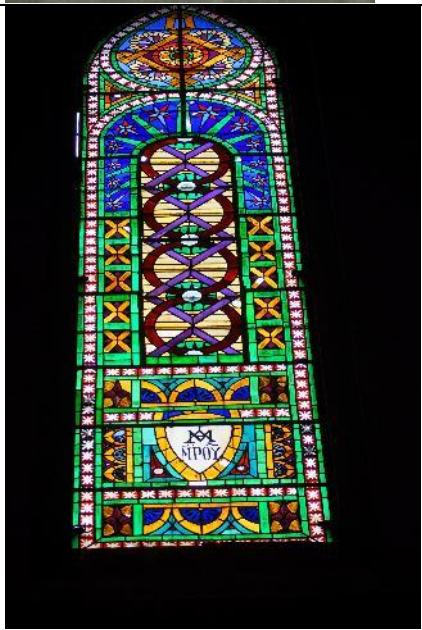
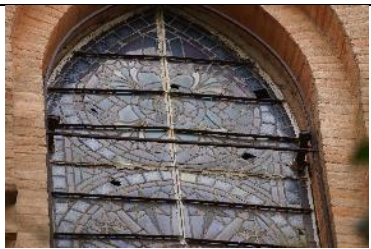
| Numeració | Estat de conservació | Interior | exterior |
|---|---|---|---|
| 111 | Debilitat general dels ploms.<br>Falta de segellat.<br><br>Forats abundants | | |

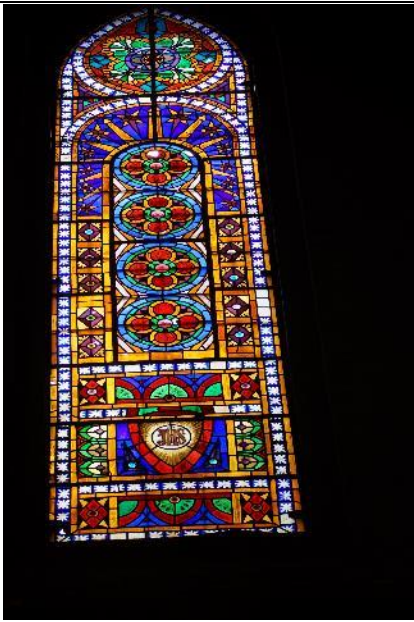
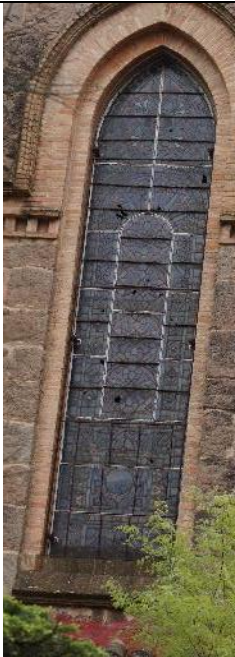
| Numeració | Estat de conservació | Interior | exterior |
|---|---|---|---|
| 109 | Debilitat general dels ploms.<br>Falta de segellat.<br><br>Forats abundants | | |

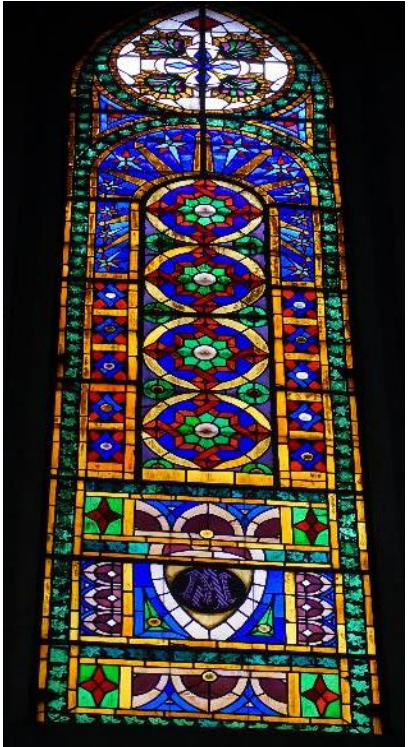
| Numeració | Estat de conservació | Interior | exterior |
|---|---|---|---|
| 107 | Debilitat general dels ploms.<br>Falta de segellat.<br><br>Forats abundants | | |

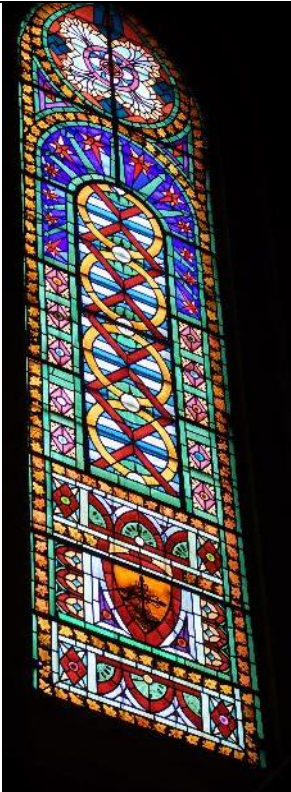
| Numeració | Estat de conservació | Interior | exterior |
|---|---|---|---|
| 114 | Debilitat general dels ploms. Falta de segellat. | | |

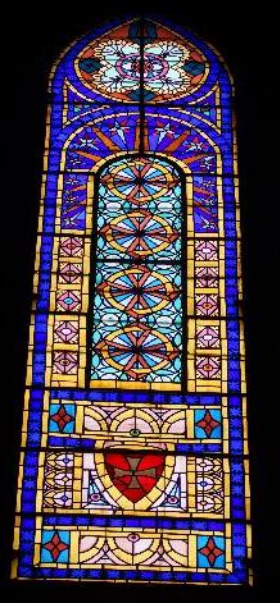
| Numeració | Estat de conservació | Interior | exterior |
|---|---|---|---|
| 112 | Debilitat general dels ploms. Falta de segellat. | | |

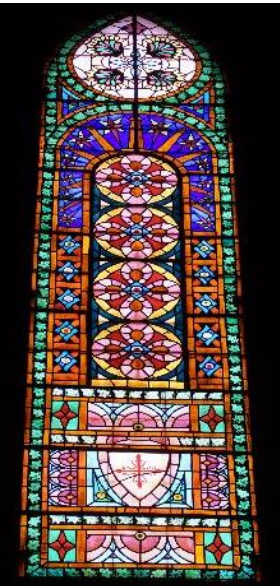
| Numeració | Estat de conservació | Interior | exterior |
|---|---|---|---|
| 110 | Debilitat general dels ploms. Falta de segellat. | | |

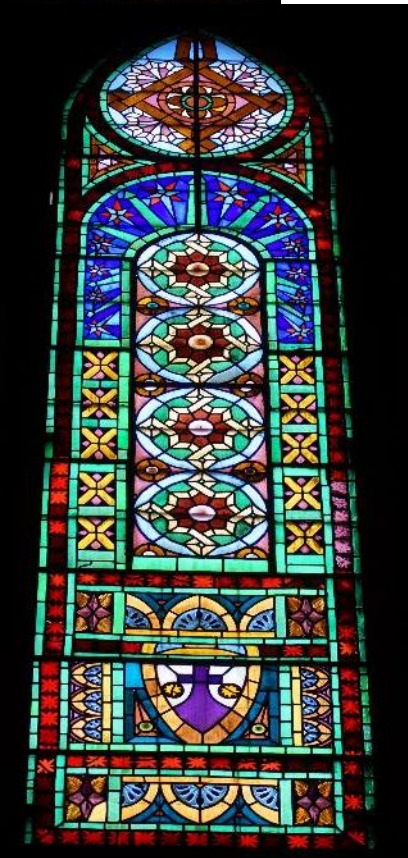
| Numeració | Estat de conservació | Interior | exterior |
|---|---|---|---|
| 108 | Debilitat general dels ploms. Falta de segellat. | | |

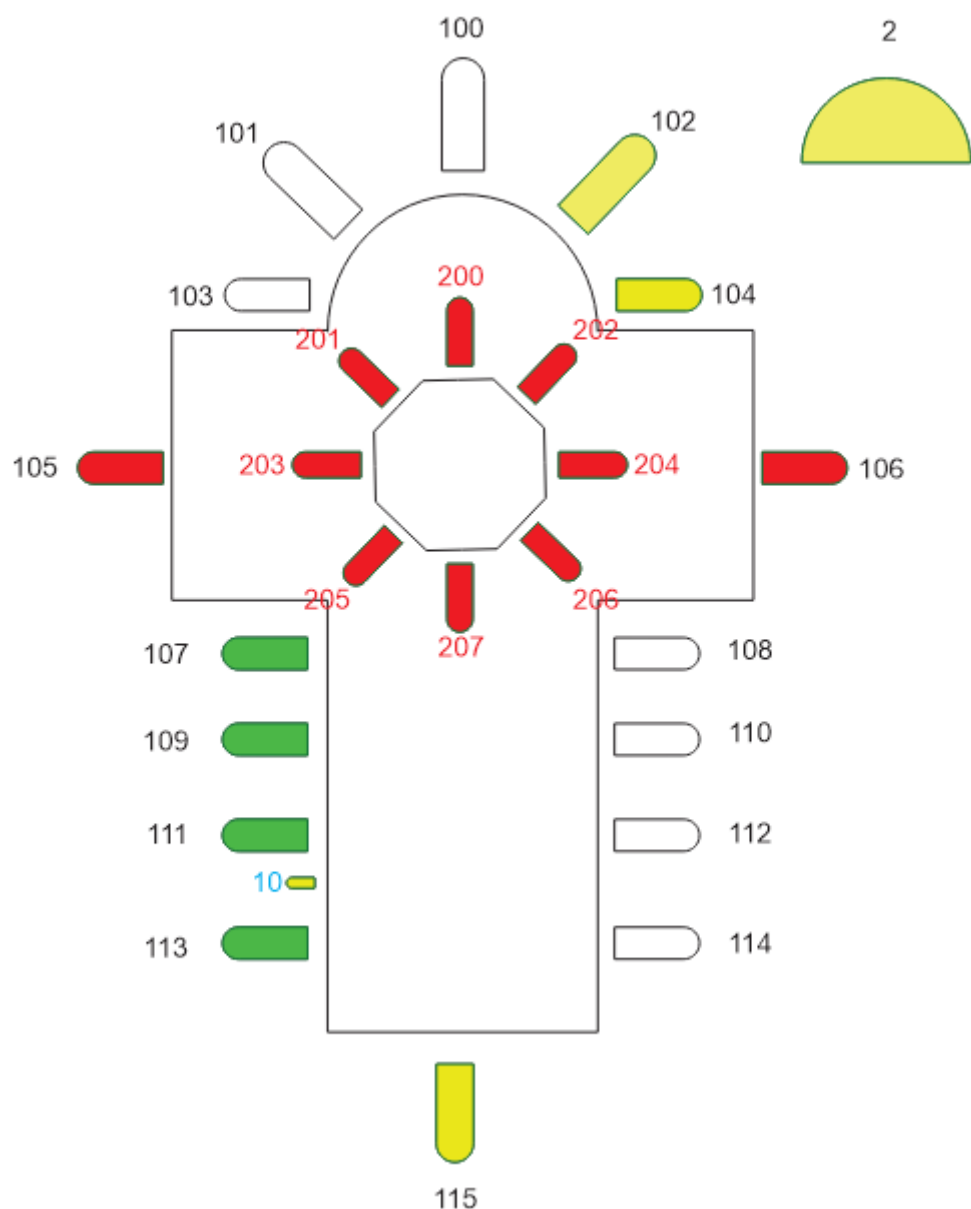
**Estabilitat del bé:** Hi ha disparitat entre els finestrals que componen el conjunt de vitralls de l'església. Ho resumim en aquest esquema.

- Vitralls dels que se'n han desprès fragments o que es troben estructuralment dèbils.
- Vitralls, amb trencaments puntuals.
- Vitralls amb grans llacunes i gran inestabilitat (se'n poden desprendre fragments en qualsevol moment)
- Vitralls sense trencaments amb alteracions menors

**Ruinós.** (en groc a l'esquema) Poden desprendre-se'n fragments del vitrall en qualsevol moment. El plafons es troben fora del galze del marc de ferro i poden caure.

**Dolent:** En Vermell a l'esquema amb vitralls amb plafons que s'han desprès. El buit deixat està ocupat per un vidre imprès blanc. Els vitralls del cimbori (200-207) disposen d'envidrament de protecció per el costat interior. La funció d'aquest capa interior suposem que és més aviat la prevenció de la caiguda de fragments

**Regular:** En verd a l'esquema. Trencaments puntuals de vidres i llacunes puntuals localitzades. conserven tots els elements estructurals ben posicionats i que tenen únicament una capa prima de brutícia, corrosions lleus de les armadures, massilles quartejades i puntualment despreses.

**Bo:** A l'esquema en blanc. Són vitralls que no tenen trencaments i les alteracions són únicament corrosions lleus de les armadures i quartejat de la massilla sense desprendre's

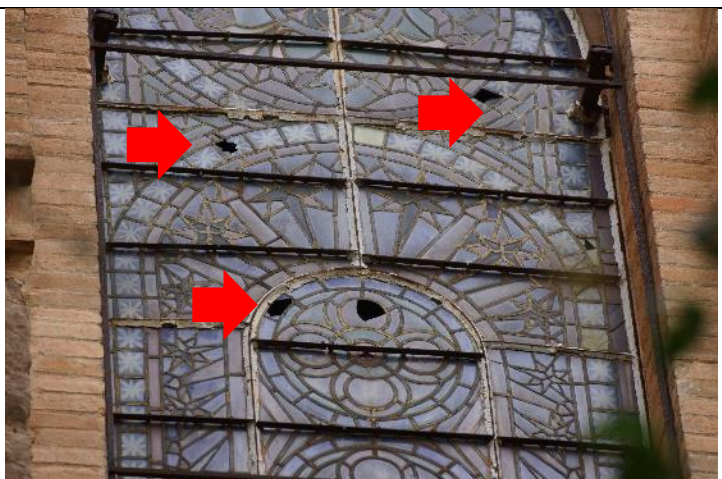
Trencaments en el vidres i en les xarxes de plom. Els plafons ja no són estables. La proliferació dels danys de forma irreversible és imminent

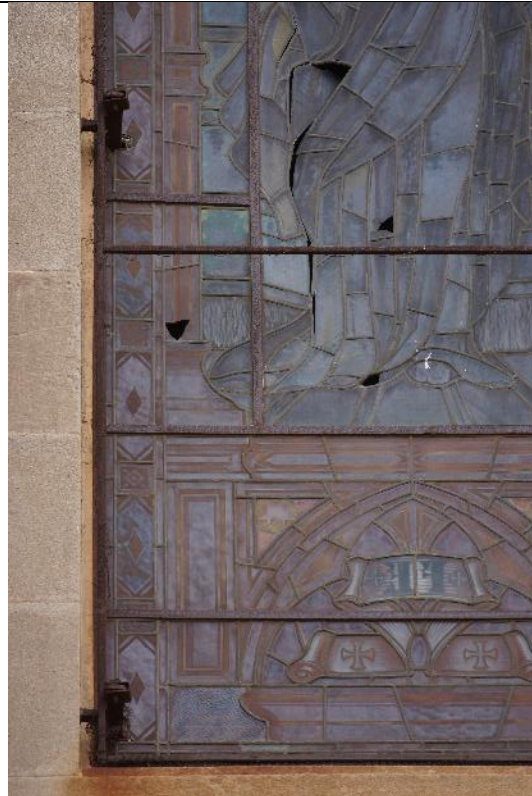
Plafons despresos i desapareguts.  
El contingut dels plafons és documentat per la historiadora local.  
Succeeix en un vitrall del absis i del creuer

Els plafons desapareguts es construïran imitant en tot el possible els traços originals que poden veure's en la documentació existent ( en el vitrall de Sant Jaume per exemple) Per als vitralls dels que no se'n tingui documentació es completaran els buits seguint els contorns dels vidres adjacents. En tots els casos els nous vidres es dataran i signaran per a distingir-los dels originals.

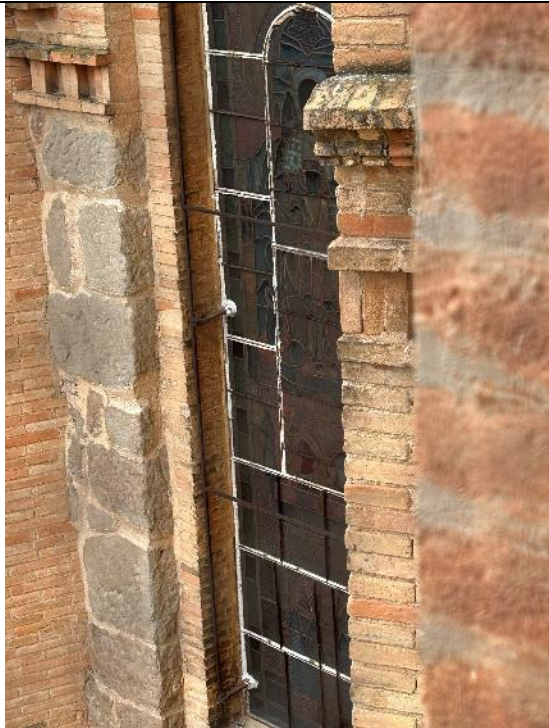
| <p>Massilles craquelades i despreses. Es troben seques i esquerdades en la majoria de vitralls.</p> | |

- Emmassillat: Per tal d'aconseguir l'estanquitat dels plafons i rigidesa s'emmassillaran els plafons de forma manual i controlada amb espàtula.

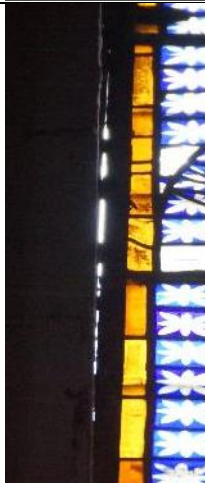
| <p>Falta de segellat. Ho trobem en tots els plafons de vitrall. Hi ha ranures notables entre el marc de ferro i el totxo de les finestres</p> | |
