Servei de rehabilitació d'òxid i soldadura sota  
bastidor dels automotors BEH del Cremallera  
de Núria

**- PLEC DE PRESCRIPCIONS TÈCNIQUES -**

**Novembre 2025**

## Informe d'ampliació de vida útil d'FGC

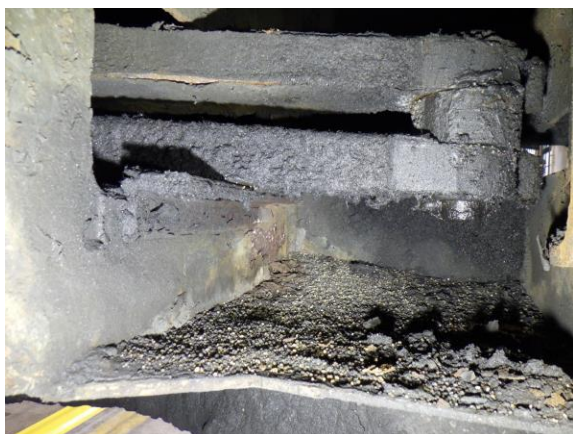
Pos. 01: corrosió a l'estructura del membre lateral extrem. S'ha acumulat molta brutícia en aquesta zona.

Es recomana restaurar la corrosió als costats descendents dels bastidors per evitar que els danys avancin. Cal netejar les zones on s'ha acumulat brutícia al llarg dels anys, per tal d'evitar que la humitat contribueixi a l'avanç de la corrosió.

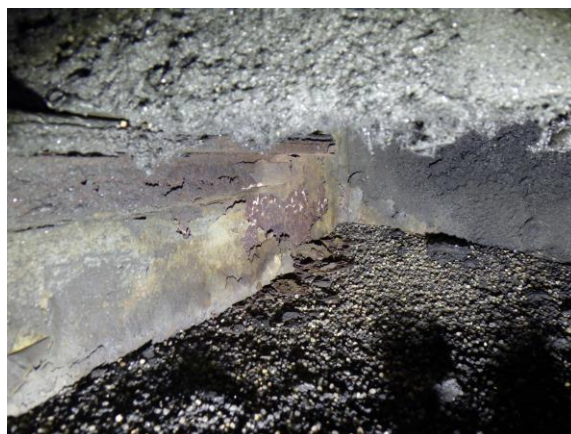
Pos. 01: vista de detall.

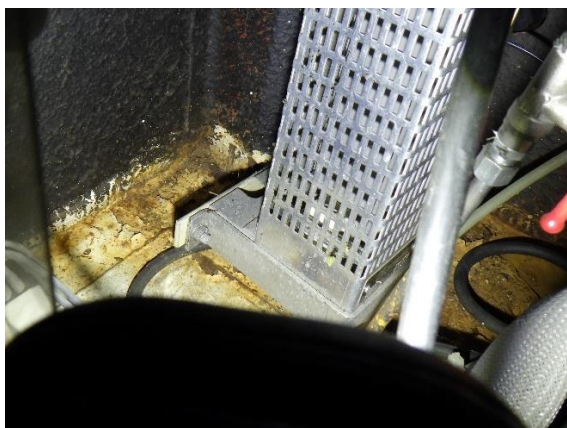
Pos. 16: dins del taulell del conductor; corrosió a la cantonada davantera.

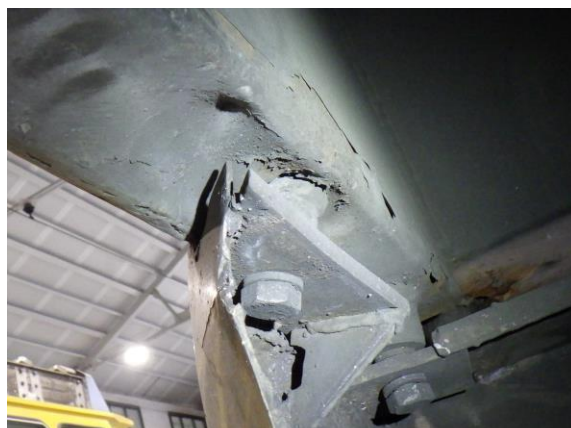
Pos. 05: deformació al suport de muntatge de l'escombradora de via.

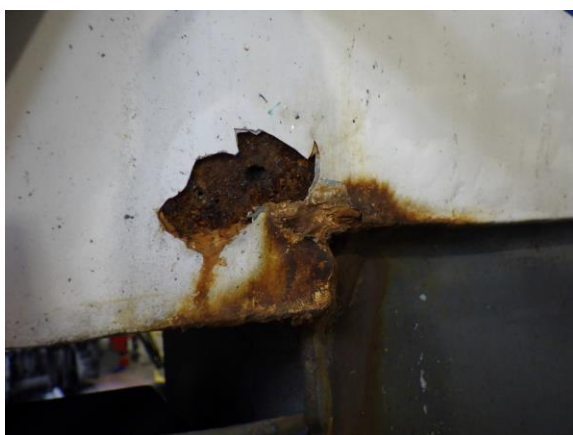
Pos. 06: corrosió a la part davantera del vehicle.

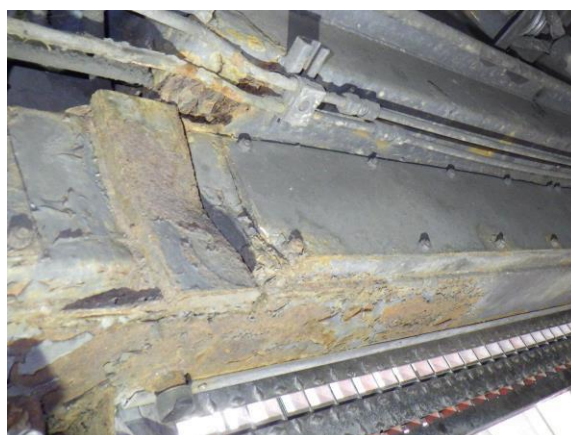
- Els forats de l'extrem lateral del carro A7, costat descendent (pos. 02 i 03).
- La zona corroïda sota l'entrada del vagó A5, costat descendent (pos. 07, 08, 09 i 10).

Pos. 07: corrosió forta prop de la porta d'entrada. La parada del bogi mostra deformació. La distància fins la parada del costat oposat pot ser diferent de la tolerància (vegeu la il·lustració 802.016.210).

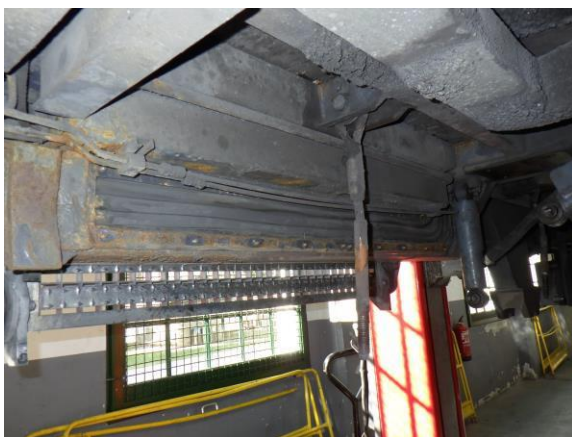
Pos. 07: canal de cable obert. L'obertura no és estanca a la humitat, cosa que permet que la corrosió avanci.

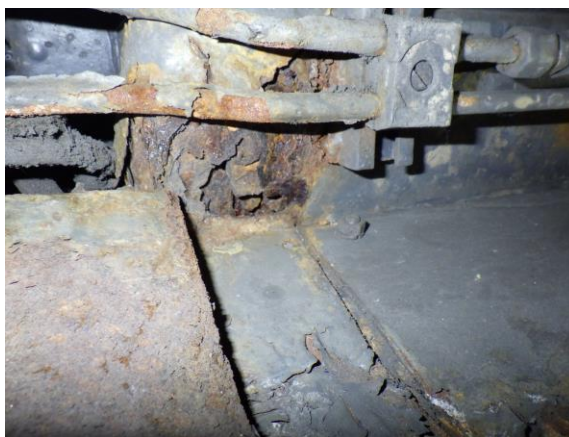
Pos. 08: detall de pos. 07: la placa de pas mostra una forta corrosió. Tot el gruix de la paret de 2 mm s'ha corroït parcialment.

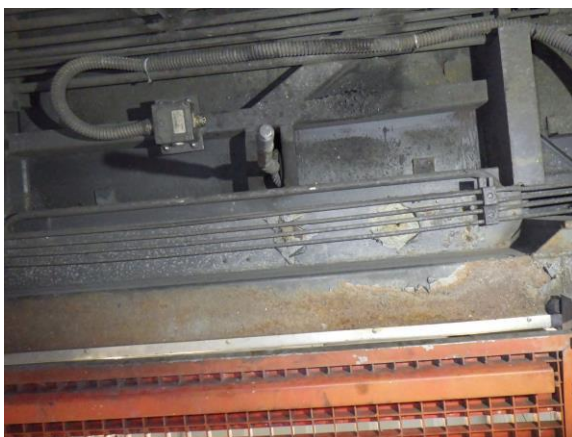
Pos. 09: corrosió sota la caixa de pas.

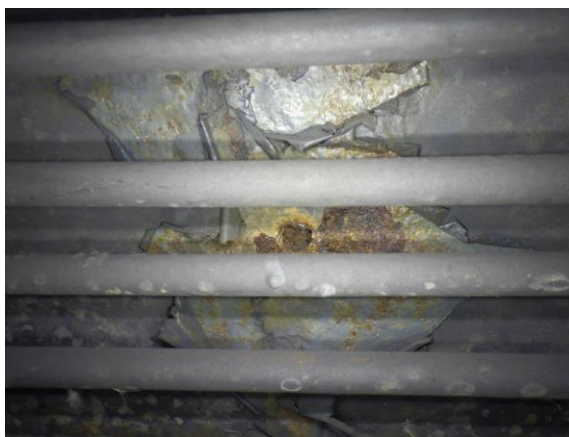
Pos. 10: detall de pos. 09.

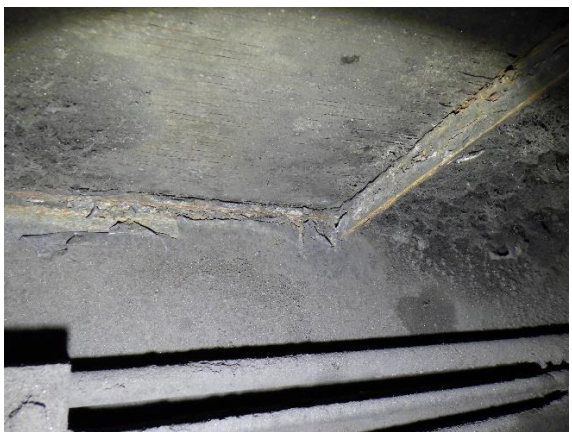
Pos. 11: corrosió a la zona de contacte amb el terra de fusta.

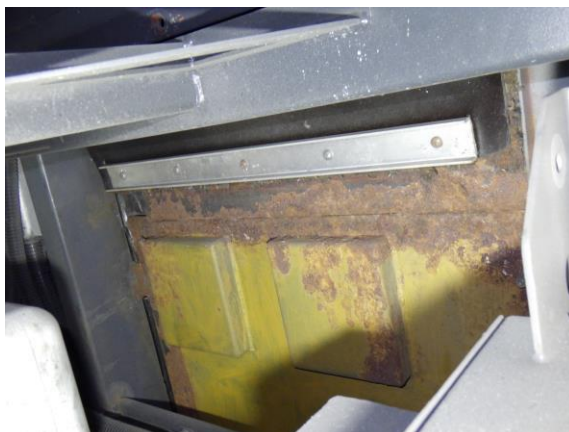
Pos. 12: corrosió en un element de terra instal·lat posteriorment. L'acabat protector contra l'òxid sembla no ser suficient.

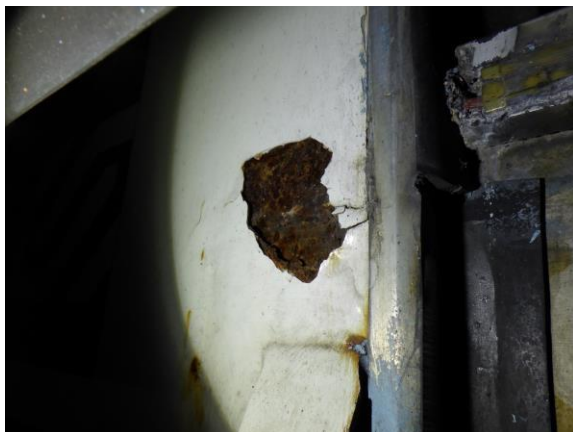
Pos. 13: corrosió sota la pintura al costat de la caixa de pas de l'entrada.

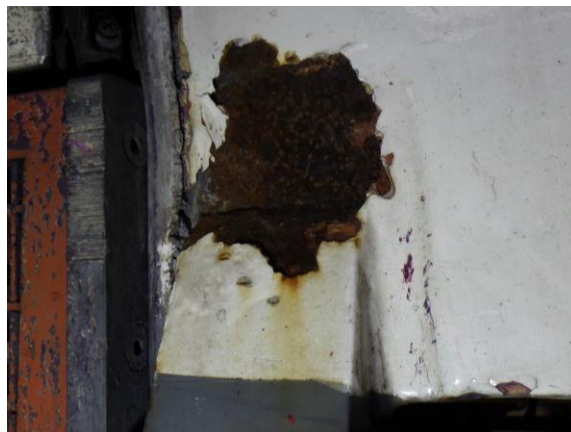
Pos. 14: corrosió sota la pintura al costat de la caixa de pas de l'entrada.

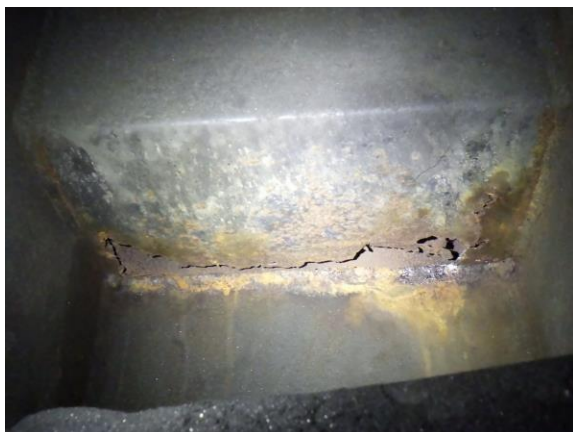
Pos. 02: corrosió molt forta a l'estructura del membre lateral extrem. La xapa metàl·lica mostra grans forats.

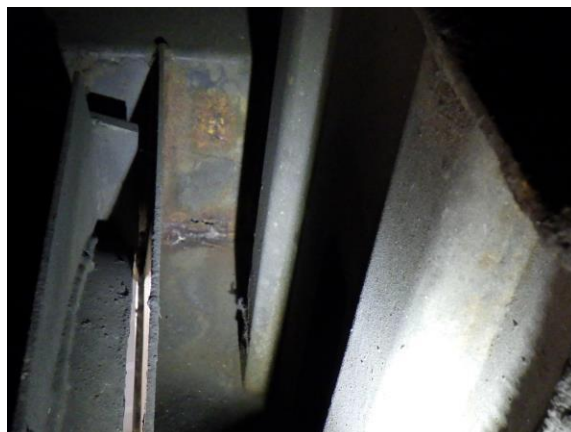
Pos. 03: corrosió forta a l'estructura del membre lateral extrem.

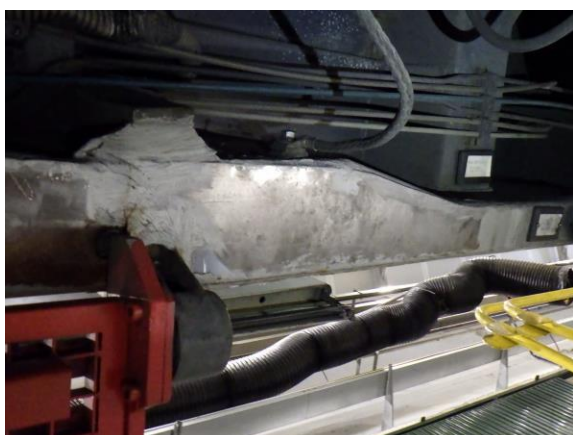
Pos. 04: reparació a la biga longitudinal. L'estructura es tanca amb una placa d'unió.

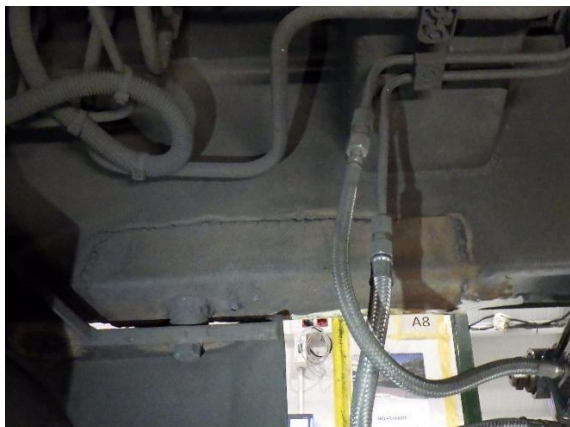
Pos. 15: reparació de soldadura de la biga longitudinal a la zona del suport de muntatge per a la escombradora de via.

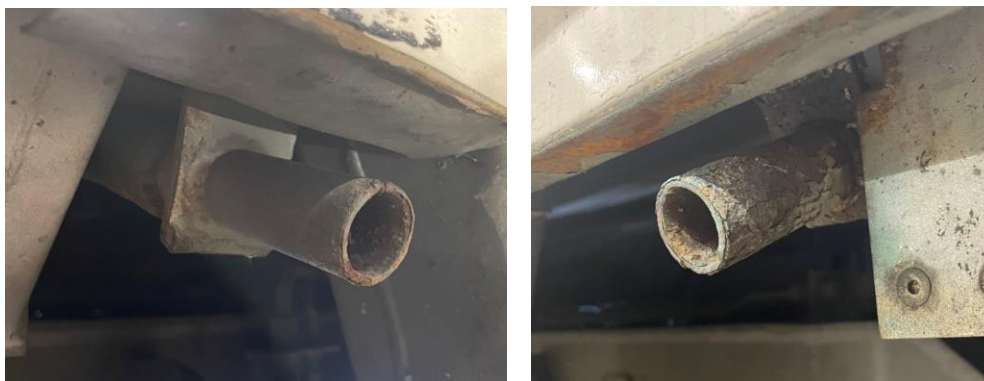
- La canonada de drenatge de l'interior està rovellada (cal evitar que s'oxidi més).
- Les mànegues de polímet i transició del vehicle són fràgils (presenten problemes operatius).
- L'estructura del vehicle sota les portes està molt rovellada (cal renovar-la).
- Bombolles d'òxid sota les finestres (només s'observa un impacte menor).

**Figura 3: canonada de drenatge corroïda**

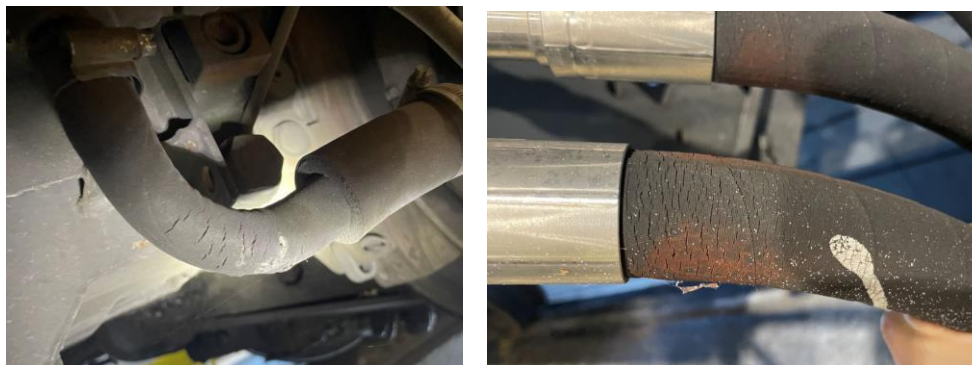
**Figura 4: mànegues esquerdades**

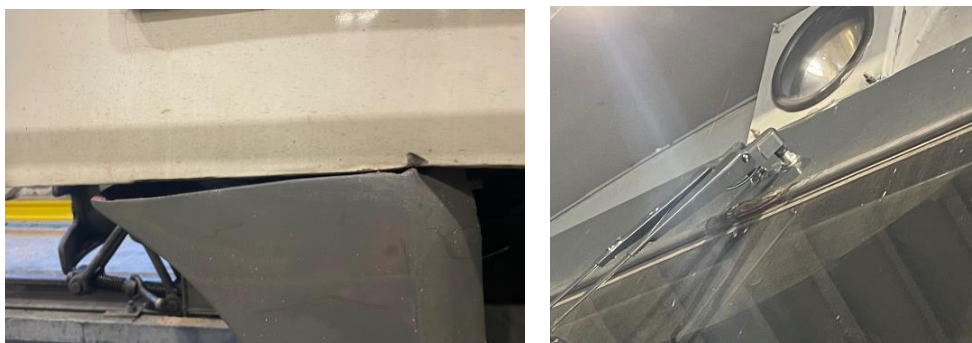
**Figura 5: netejador de carril doblegat a l'esquerra/corrosió a la dreta per sota de la rasqueta de la finestra**

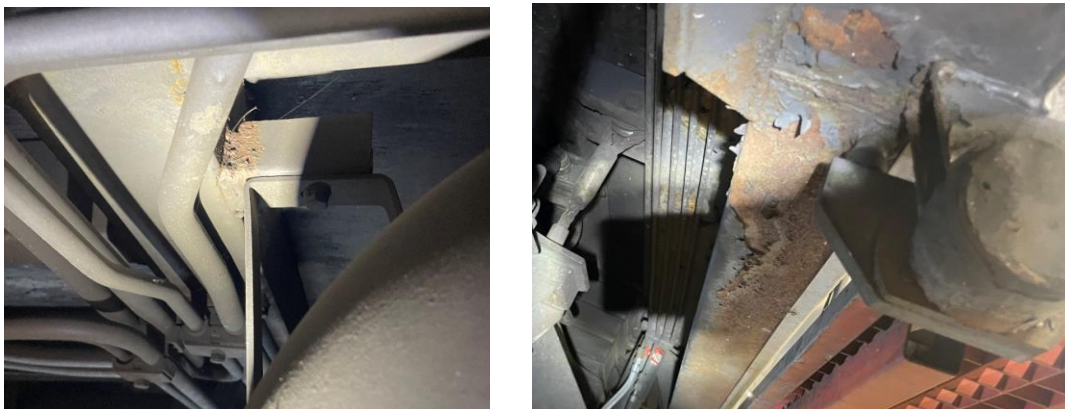
**Figura 6: zones corroïdes; punt de muntatge del dipòsit d'aire i sota de la porta**

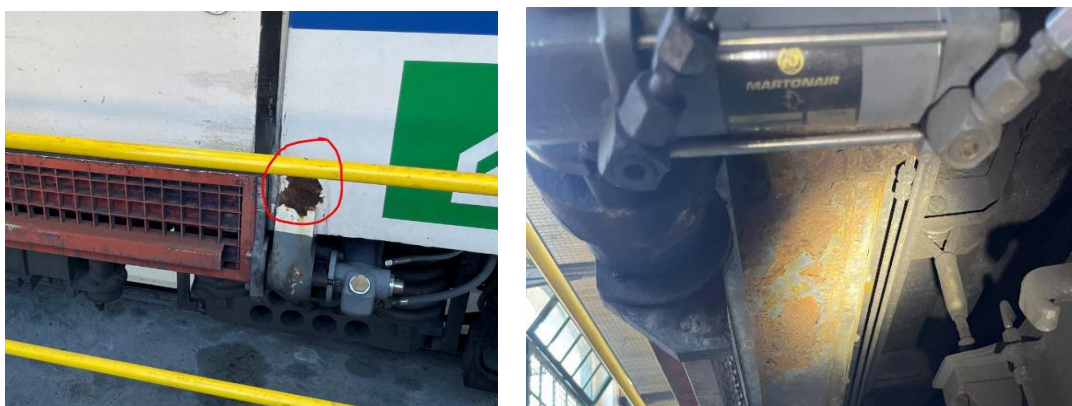
**Figura 7: zones corroïdes; al costat i sota la porta**

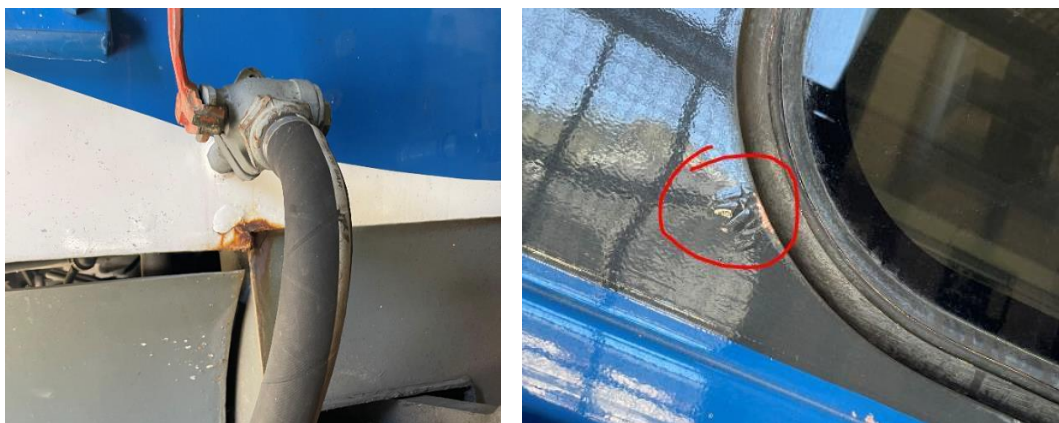
**Figura 8: zona corroïda; frontal i bombolla d'òxid a les finestres**

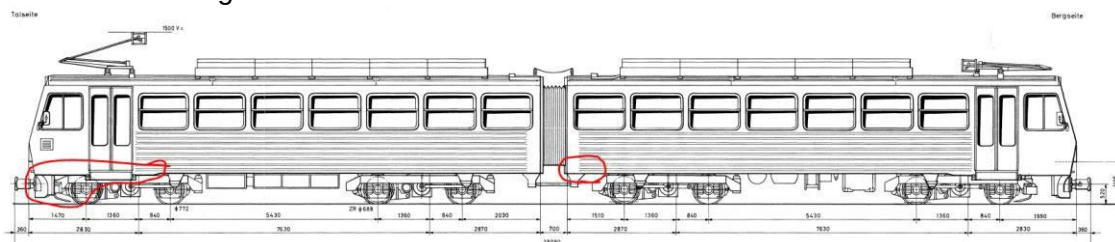
Als baixos, hi ha corrosió al costat descendent de les carrosseries. Hi ha algunes canonades dels dipòsits d'aire i de l'estructura del vehicle (vegeu el capítol 3) que cal observar per garantir un funcionament segur del tren.

### Figura 9: vista general de les zones problemàtiques

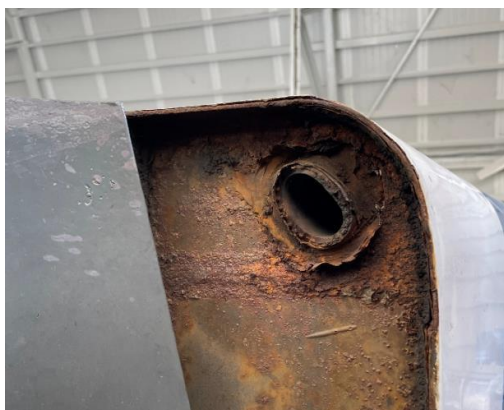
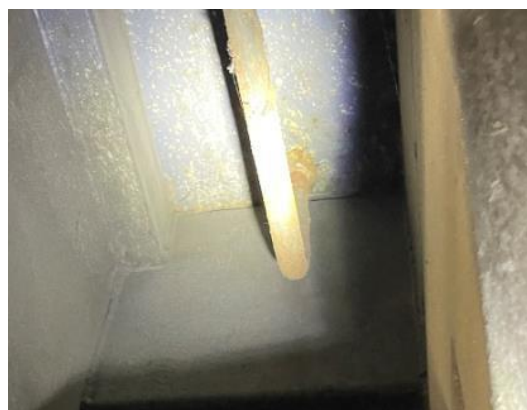
**Figura 10: zona de corrosió a la canonada de drenatge i a les canonades**

Algunes canonades dels baixos estan corroïdes. Cal revisar-les i, si és possible, canviar-les.

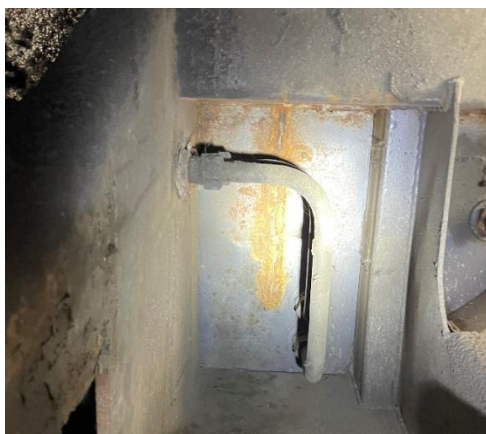
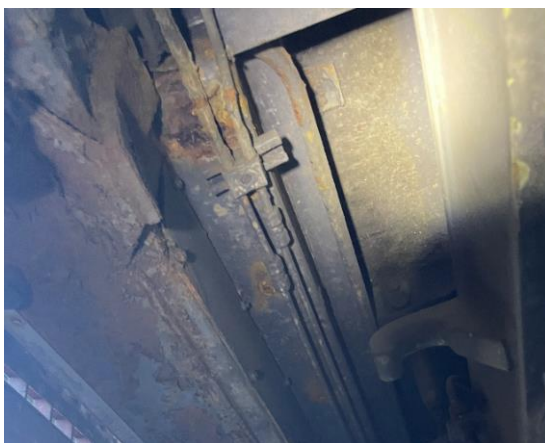
**Figura 11: zona de corrosió a les canonades i sota la porta.**

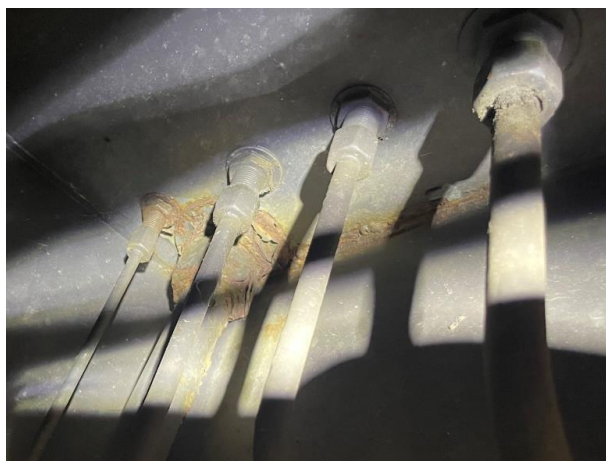
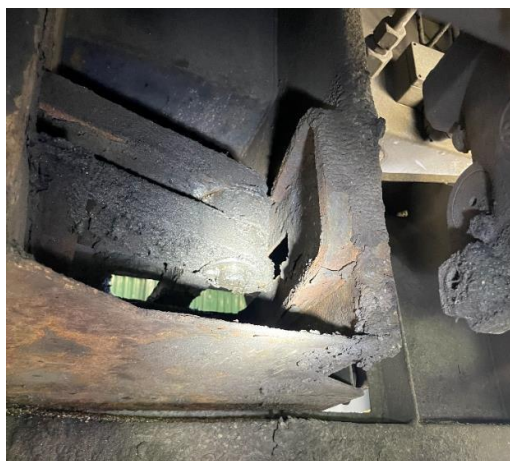
**Figura 12: zona de corrosió a les canonades i al para-xocs davanter**

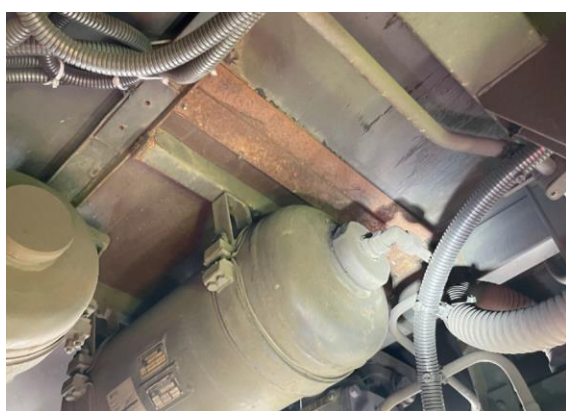
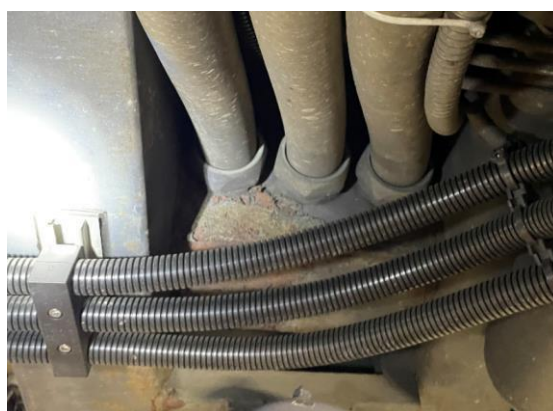
**Figura 13: dipòsit d'aire de la zona de corrosió/cable de tracció**

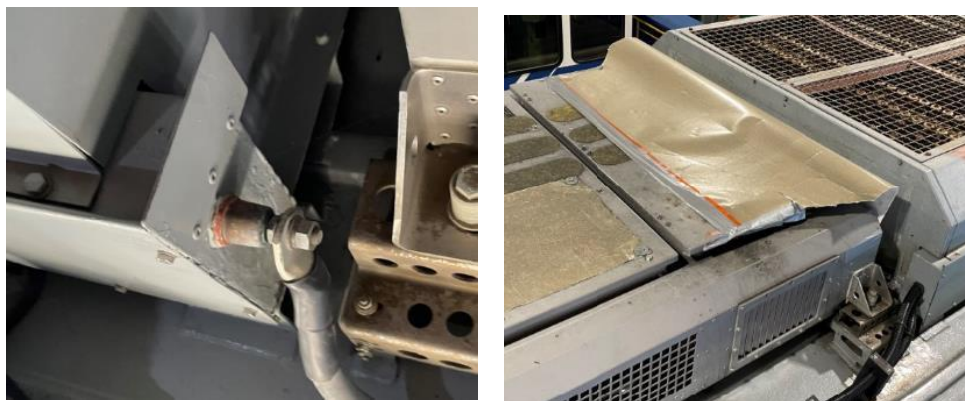
El sostre es troba en bon estat. L'estructura del vehicle al sostre no presenta corrosió. El pantògraf es troba en bon estat mecànic. Cal observar l'aïllant elèctric que entra a la resistència de frenada. Quan es frena en sentit descendent, l'aire condicionat presenta problemes a causa de la calor de la resistència de frenada (Stadler Engineering és conscient d'aquest problema).

**Figura 15: resistència de frenada d'entrada de l'aïllador esquerre/aïllament tèrmic temporal dret**

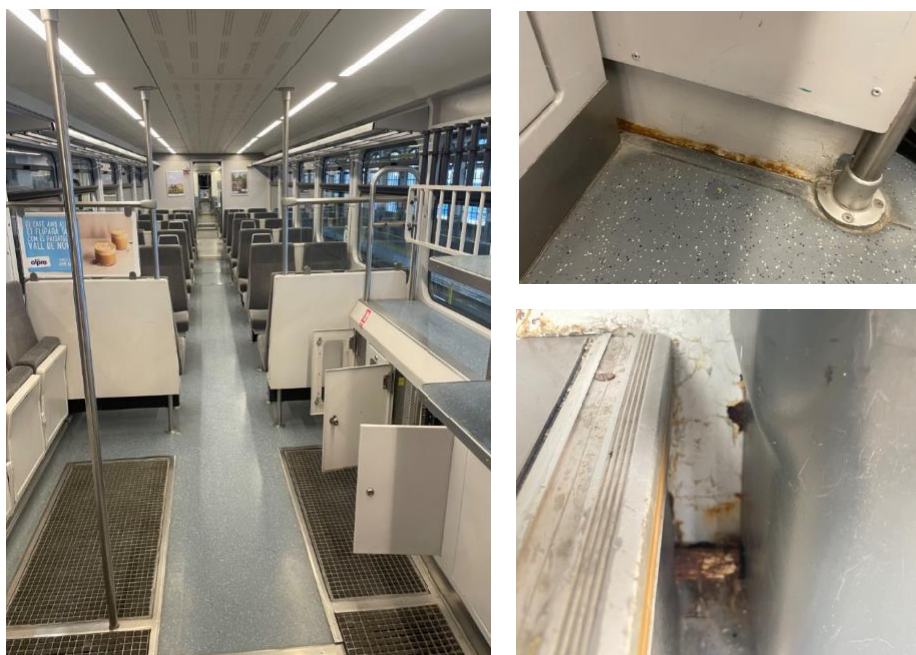
El cotxe dels passatgers també es troba en bon estat. Parcialment, s'observa una mica de corrosió a la zona on els passatgers van de peu i a les portes.

Figura 17: zones de corrosió a la sala de passatgers.

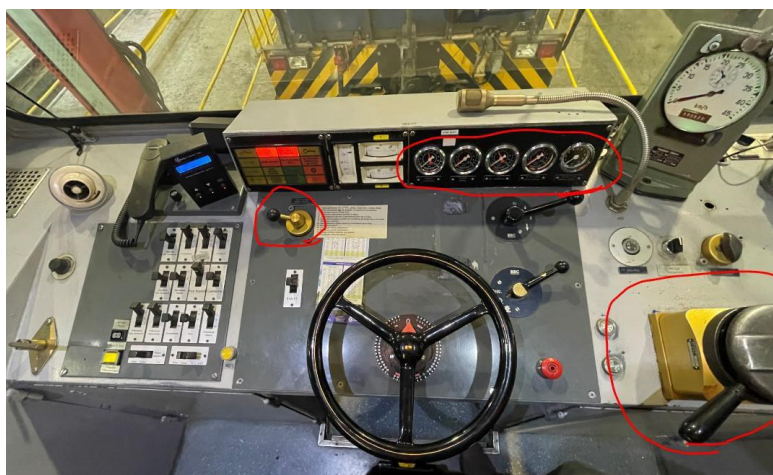
Tots els components pneumàtics del taulell del conductor funcionen correctament. Els manòmetres no tenen la precisió adequada i estan obsolets. Es recomana canviar-los. Les palanques de fre esquerre per a BS2, la vàlvula de fre dreta del conductor per a la canonada de fre principal i la BS1 funcionen correctament.

**Figura 18: components de la cabina pneumàtica del conductor**

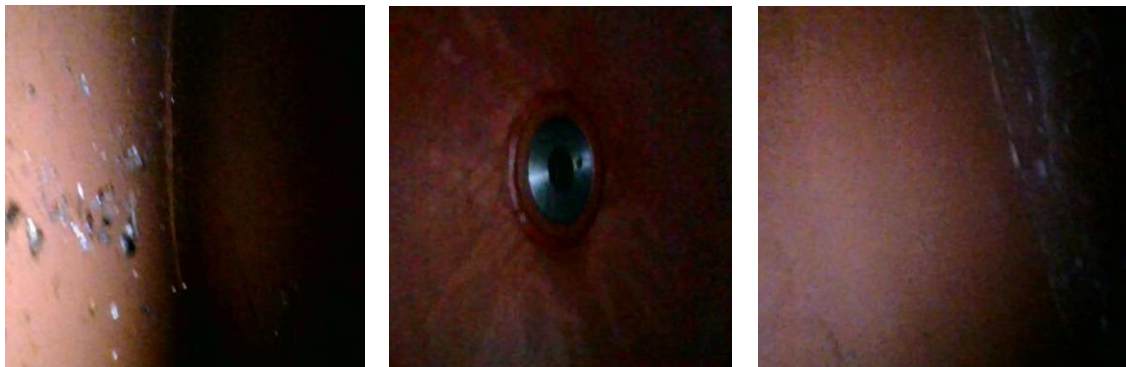
Des de l'exterior, només els dos dipòsits de 25 l del costat descendent presenten corrosió des de l'exterior; es recomana aplicar un tractament anticorrosiu o substituir-los. Des de l'interior, els 100 l i 200 l tenen una paret corroïda des de la paret interior (no s'ha detectat una necessitat de canvi). Els 25 l des de l'interior estan nets i no presenten corrosió. El dipòsit d'aire de 200 l del compressor conté restes de ferro que poden provenir de la fricció del pistó del compressor d'aire.

**Figura 23: imatges endoscòpiques d'un dipòsit de 200 l**

Els dipòsits d'aire de 200 l i 100 l són d'acer i estan corroïts des de l'interior. Cal revisar-los, però no és un aspecte preocupant. Els dipòsits d'aire de 25 l no presenten corrosió per dins, però cal tractar la corrosió exterior per evitar que avanci.
