Carrer Ausiàs Marc, 29, Barcelona 08010

REPARACIÓ PUNTUAL

EN ELS PATIS INTERIORS I COBERTA

Projecte tècnic

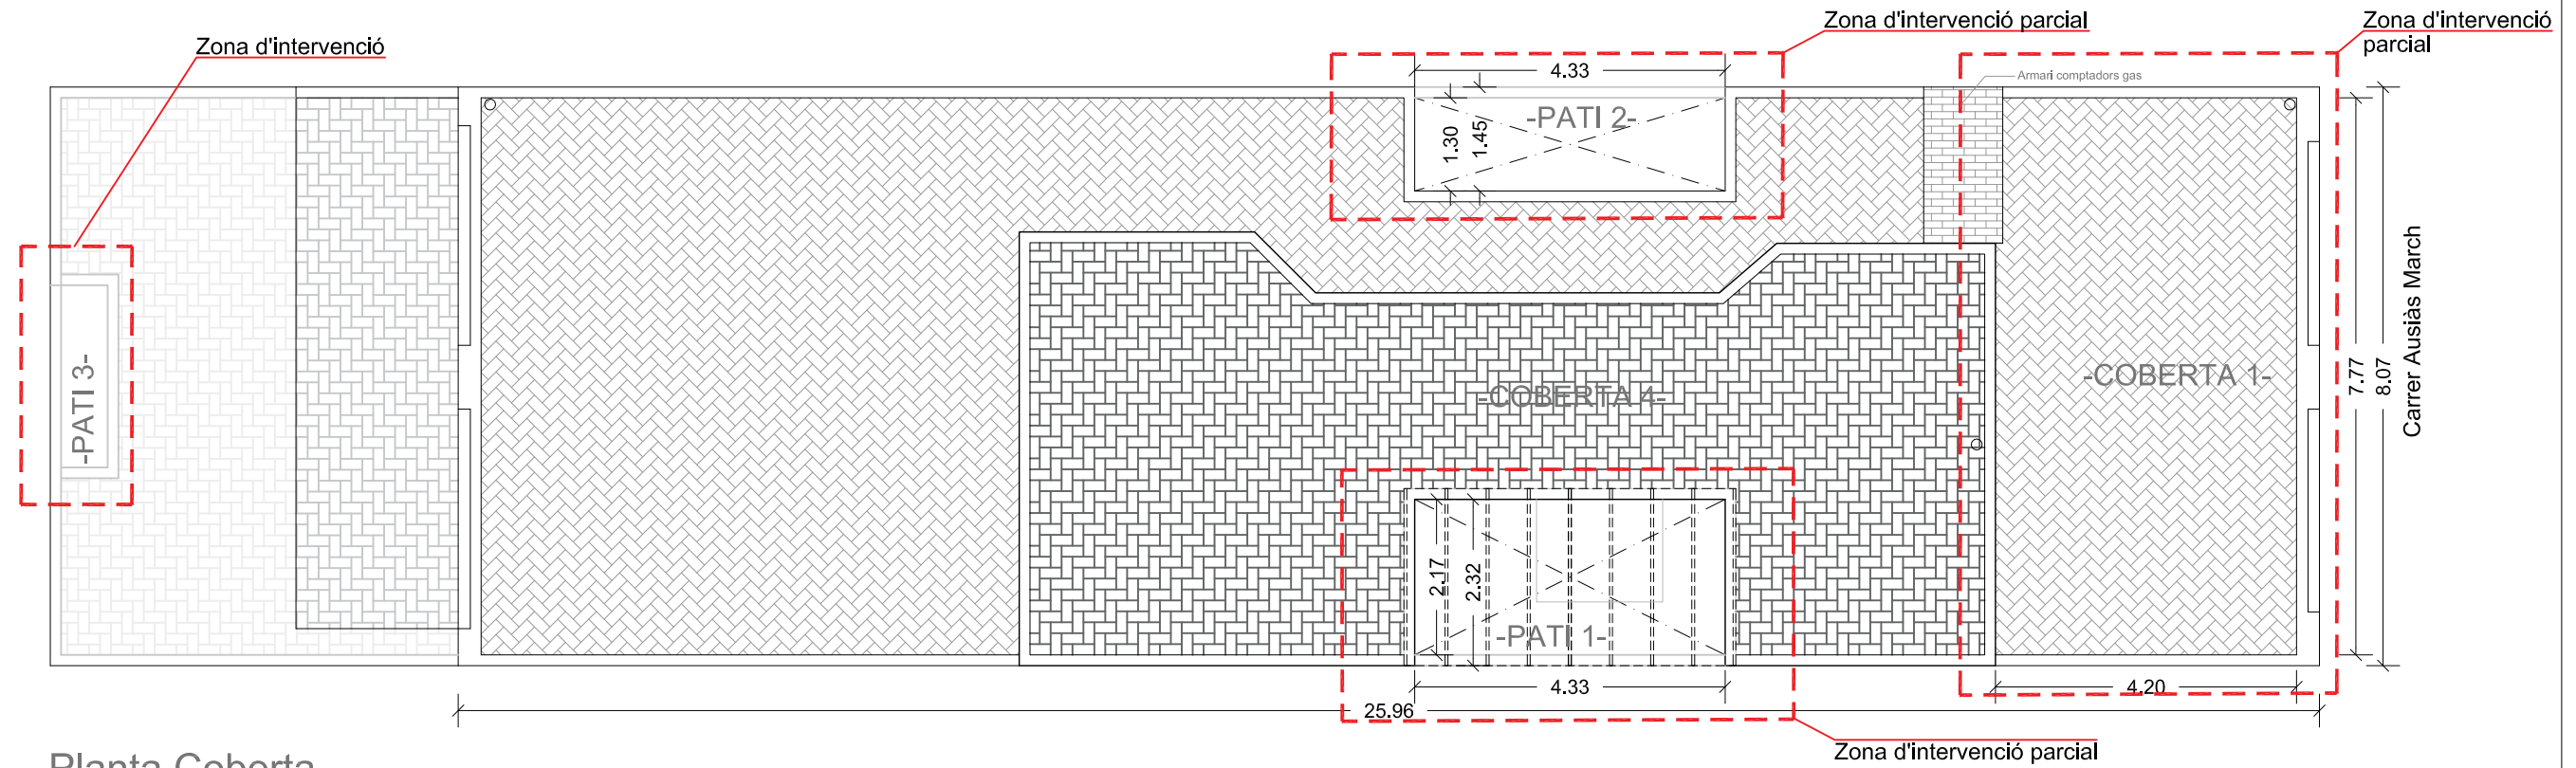
Planta Coberta

**Deficiències en coberta.** L'ampit d'obra de la coberta 1, presenta un envelliment dels materials de revestiment, amb la pintura degradada, taques d'humitat, petites fissures afectant l'arrebossat i petits desprendiments del mateix. Les rajoles del remat no conformen trencaigües i, per tant, es facilita que l'aigua de pluja s'escori lliscant pel parament, amb l'aparició de taques de brutícia, creixement de fongs. S'observa una esquerda a la cantonada façana-mitgera NO, que pot afavorir la filtració d'aigua al pis inferior. A la paret de la caixa d'escala (façana 4), a l'exterior, s'observen taques d'humitat, la caiguda de part de l'arrebossat i la pintura, per l'embossament o mal drenatge del desguàs de la coberta superior (coberta 4). Per l'interior, al costat de la porta de sortida a coberta, s'observen fissures de traça diagonal.

- Per als paraments verticals que es reparin a la coberta també es proposa el mateix procediment. Els repicats seran mínims, donant prioritat a la consolidació del revestiment mitjançant injeccions de calç hidràulica. Les parts malmeses o les fissures es repararan amb morter tradicional de calç (sense ciment, coles, resines, malles ni additius). Si apareixen antigues reparacions amb ciment i pintures no adients, es retiraran i decaparan. Finalment es restituïran les textures i cromatismes originals mitjançant l'aplicació de pintures minerals a la calç o silicat de potassa, aplicades amb tècniques de veladura (càrrega cromàtica < 2%). Color: **E0.25.65** (Procolor), que correspon amb el color avui existent.

- Per tal de protegir els murs perimetrals de la coberta, es proposa col·locar una peça ceràmica, de color vermell, amb doble trencaigües i pendent cap a l'interior, com a remat superior.

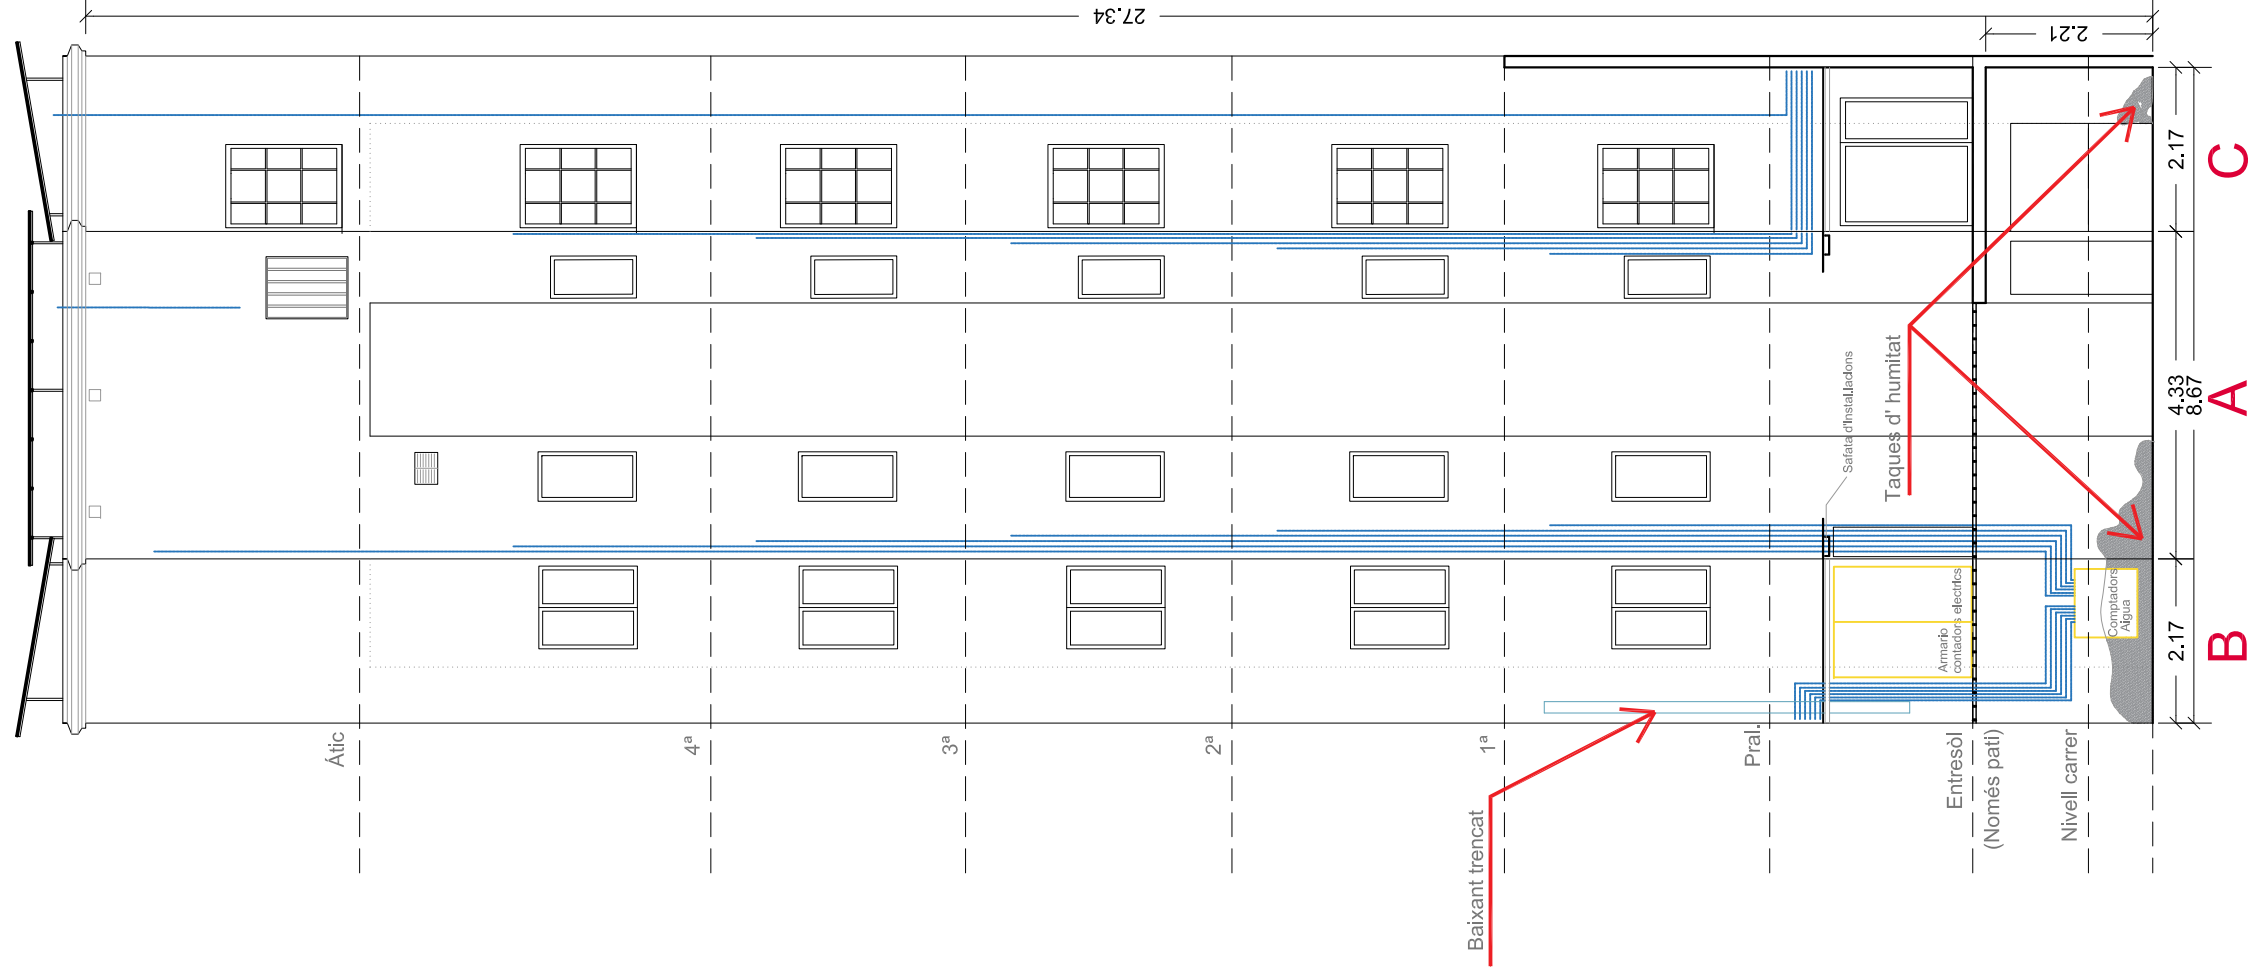
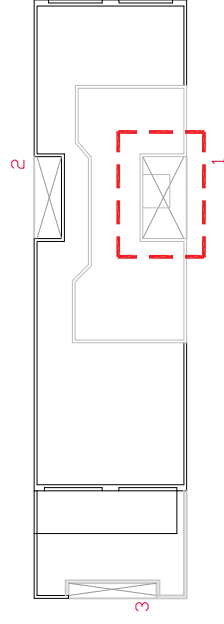
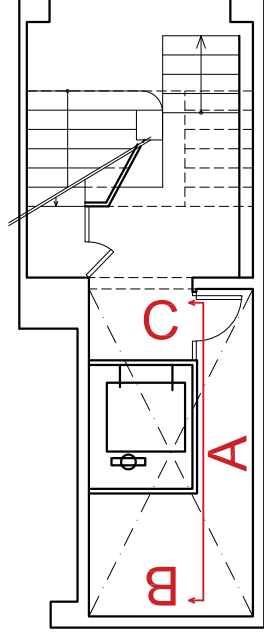
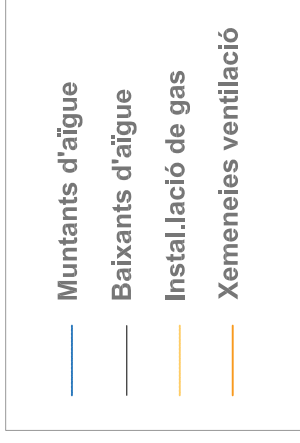
Desenvolupament del pati 1

Deficiències en Pati 1. Els paraments verticals de la planta baixa presenten danys per humitats que es concreten en taques de brutícia, creixement de fongs, i el deteriorament de la pintura amb la caiguda de part d'aquesta, fissures a l'arrebossat, i petits danys puntuals per degradació de l'arrebossat.

- Es repararà la part de mur de planta baixa, retirant les antigues reparacions amb ciment i decapant pintures no adients. Aquesta part es revestirà amb morter tradicional de calç (sense ciment, coles, resines, malles ni additius), i es restituiran les textures i cromatismes originals mitjançant l'aplicació de pintures minerals a la calç o silicat de potassa, aplicades amb tècniques de veladura (càrrega cromàtica < 2%). Color **F2.10.70** (Procolor).

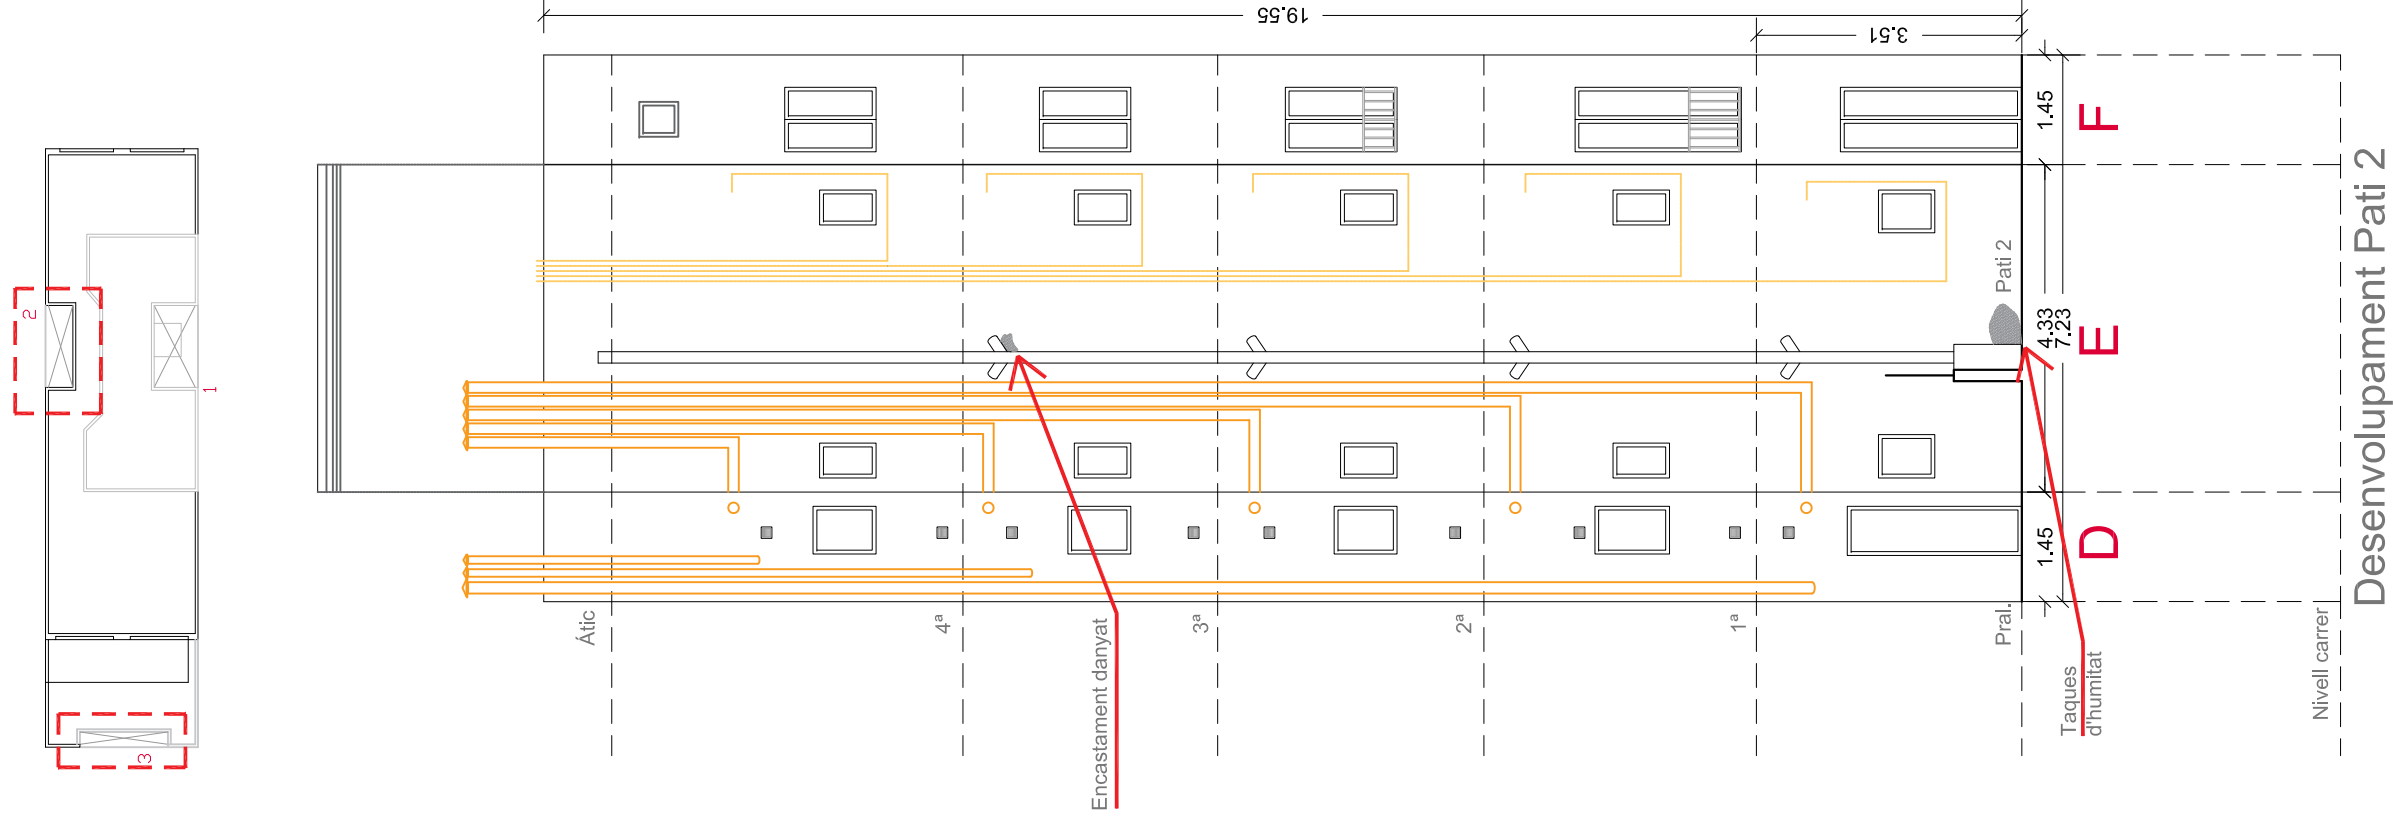
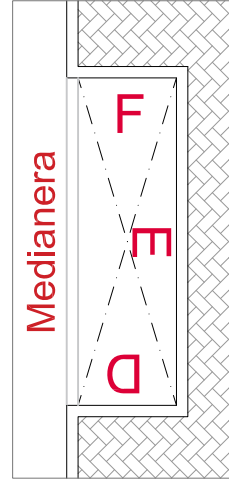
### Desenvolupament Pati 2

Deficiències en Pati 2. Al parament, s'observa un trencament puntual del conglomerant de l'encastament del baixant de PVC del bany del 4t 2a, provocant filtracions d'aigua a l'interior del bany els dies de molta pluja. La fusteria original presenta símptomes d'envel·liment amb pèrdua de la pintura i degradació superficial de la fusta. Això provoca puntualment l'entrada d'aigua als habitatges.

Intervenció en Pati 2. Es repararà la part de mur de planta baixa, refirant les antigues reparacions amb ciment i decapant pintures no adients. Aquesta part es revestirà amb morter tradicional de calç (sense ciment, coles, resines, malles ni additius), i es restituiran les textures i cromatismes originals mitjançant l'aplicació de pintures minerals a la calç o silicat o potassa, aplicades amb tècniques de veladura (càrrega cromàtica < 2%). Els repicats seran mínims, donant prioritat a la consolidació del revestiment. Color igual a l'existent.

- Les fusteres de fusta es restauraran, si s'escau, i es pintaran amb esmalt de color marró vermellós, tal i com es troben avui. Color: **C3.29.21** (Procolor, o RAL-8021), amb grau de setinat mat.

- La manera es netejarà de restes de corrosió, s'aplicarà una capa d'emprimació antioxidant i dues capes d'acabat a l'esmalt sintètic amb partícules ferríques de color **negre forja**.

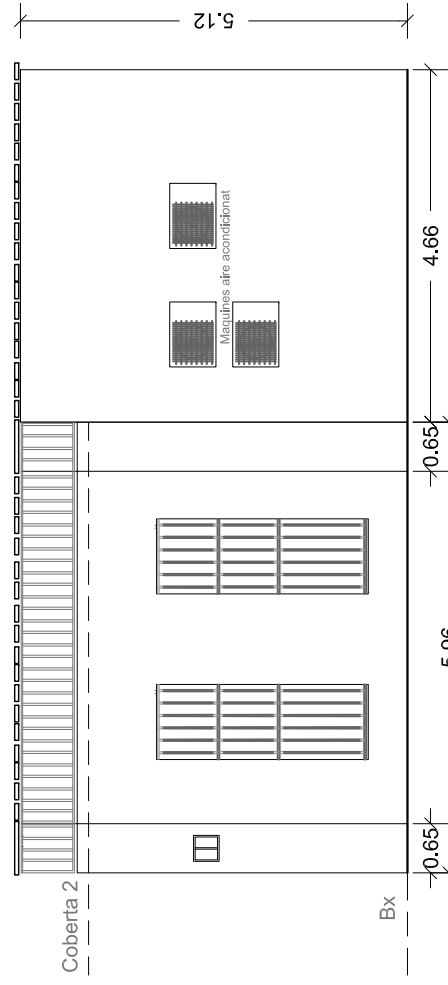
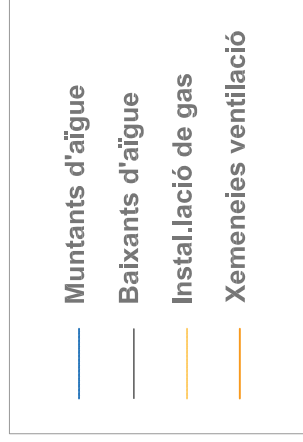
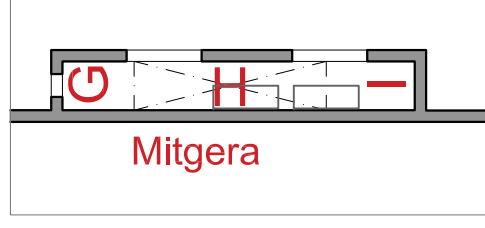
### Desenvolupament Pati 3

Deficiències en Pati 3. En general presenta símptomes d'envel·liment que es concreten en el deteriorament del revestiment de les parets, amb la caiguda de material, fissures a l'arrebossat, i petits danys puntuals per degradació de l'arrebossat. També s'observen taques de brufida i humitat i creixement de fongs.

Intervenció en Pati 3. Els repicats seran mínims, donant prioritat a la consolidació del revestiment mitjançant injeccions de calç hidràulica. Les parts malmeses o les fissures es repararan amb morter tradicional de calç (sense ciment, coles, resines, malles ni additius). Si apareixen antigues reparacions amb ciment i pintures no adients, es retiraran i decaparan. Finalment es restituiran les textures i cromatismes originals mitjançant l'aplicació de pintures minerals a la calç o silicat o potassa, aplicades amb tècniques de veladura (càrrega cromàtica < 2%). Color **F2.10.70** (Procolor).

- Les fusteres de fusta es restauraran, si s'escau, i es pintaran amb esmalt de color marró vermellós, tal i com es troben avui. Color: **C3.29.21** (Procolor, o RAL-8021), amb grau de setinat mat.

- La manera es netejarà de restes de corrosió, s'aplicarà una capa d'emprimació antioxidant i dues capes d'acabat a l'esmalt sintètic amb partícules ferríques de color **negre forja**.
