Annex IV. Informe pericial estat de vehicle (Lot 2) Maquinaria Serveis ambientals de Castelldefels SA.

Data Informe	Matricula	Marca/Model	Matriculació	Km	VIN
10-02-2025	6355 KLN	IVECO/Stralis AD260	01/06/2018	169.177	WJME2NN200C389288

Camió recol·lector bilateral tipo EASY J2S Nord Engineering, muntat sobre camió IVECO Stralis AD260 GNC de 3 Eixos 26TN - Grua tipus J2 amb doble jeep i ganxo per caixes intercanviables. Caixa compactadora intercanviable de 21m3 de capacitat Nord Engineering.

Data Informe	Matricula	Marca/Model	Matriculació	Km	VIN
10-02-2025	6421 KLN	IVECO/Stralis AD260	01/06/2018	153.974	WJME2NN200C389429

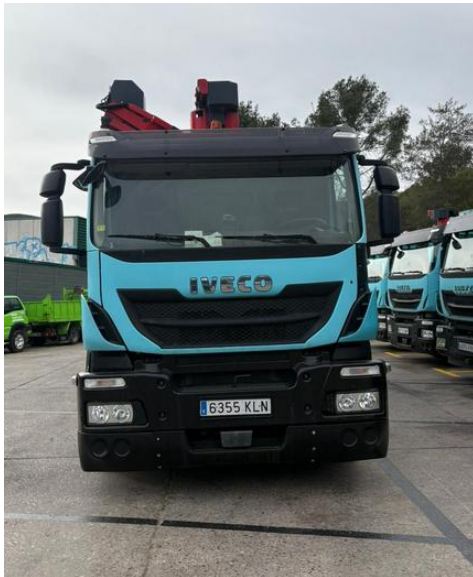
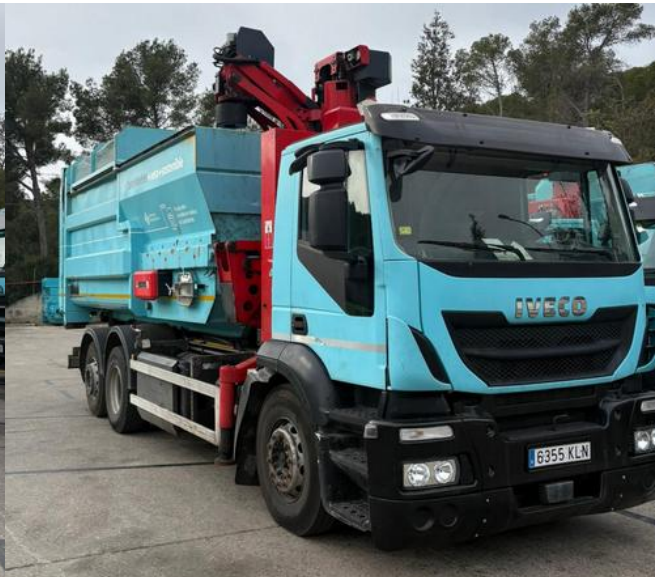
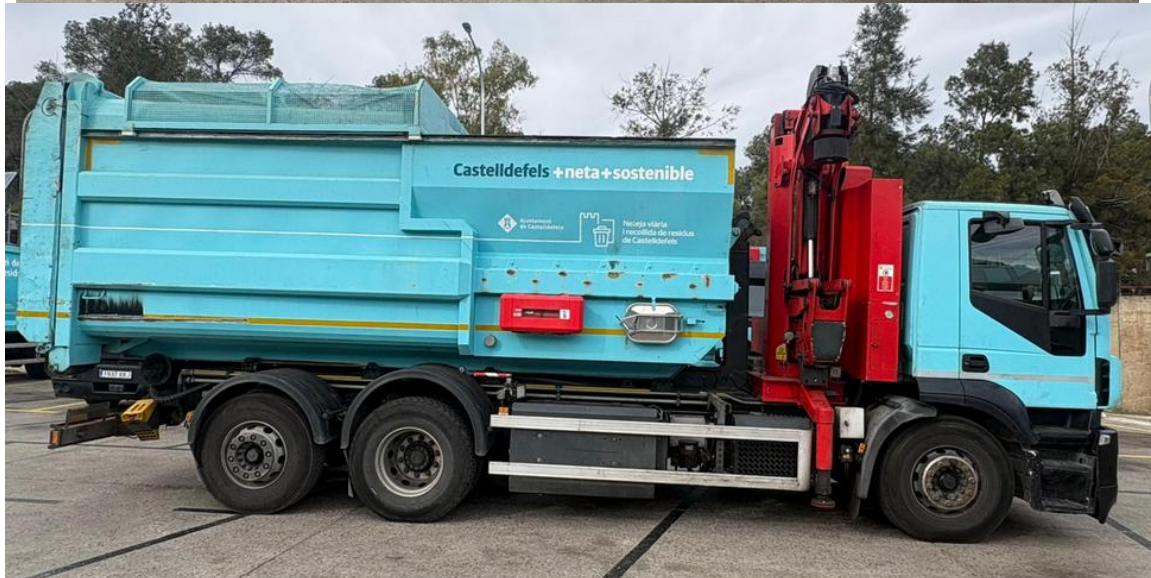
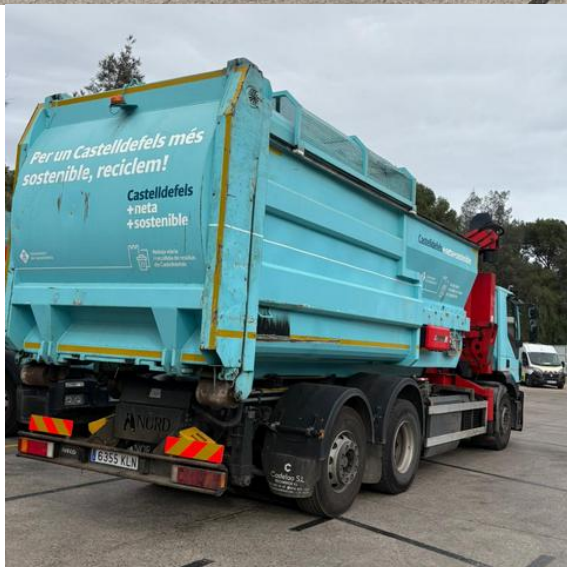
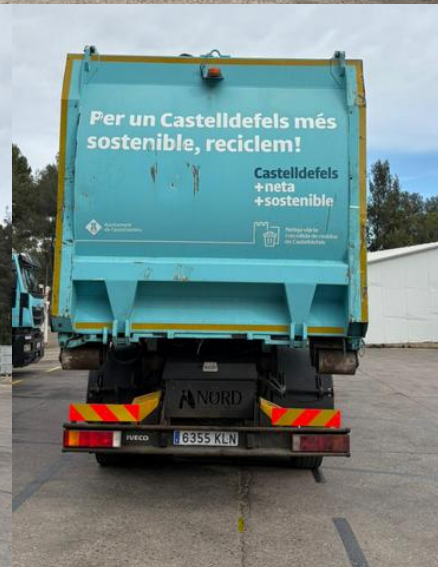
1. Fotografies exterior.

Sistema de caixa de canvis automàtica. No presenta defectes.		Estat exterior de caixa compactadora. Te defectes visuals, reparació necessària a la reixa de tancament superior.

Aquest equip, amb un quilometratge relativament inferior, presenta un desgast més moderat però visible. La caixa compactadora intercanviable i la grua tipus J2 funcionen sense incidències majors, encara que s'aprecia desgast en elements mecànics i es requereix reparació a la reixa de tancament superior. El manteniment ha estat continuat i la ITV es troba vigent. En resum, el vehicle es troba en un estat de conservació acceptable per al seu ús en recollida bilateral.

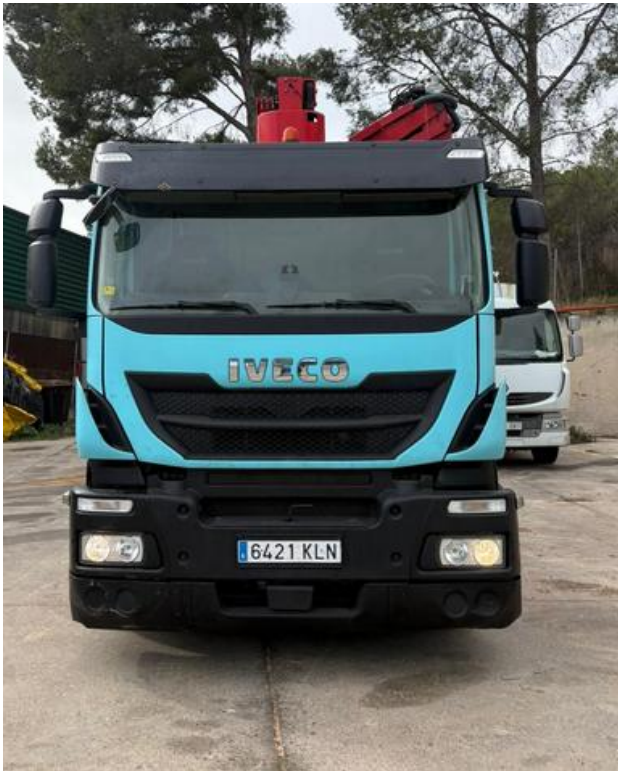
1. Fotografies exterior.

Sistema de caixa de canvis automàtica. No presenta defectes.		Estat exterior de caixa compactadora. Te defectes visuals, reparació necessària a la reixa de tancament superior y al la porta de descàrrega posterior.

Tot i ser el de menor quilometratge, el vehicle no està exempt de senyals d'ús intensiu. S'ha detectat una possible manca de potència al motor –encara que no afecta el servei– i es necessiten reparacions a la reixa superior i a la porta de descàrrega posterior. Les inversions en manteniment han estat considerables, la qual cosa ha permès mantenir-lo operatiu. Es conclou que, encara amb un exterior deteriorat, el seu estat tècnic és suficient per a la tasca de recollida bilateral.
