Carrer PAU CLARIS 83, 08010 Barcelona

PDF 2 - Plànols

**REPARACIÓ I CONSERVACIÓ
DELS PATIS INTERIORS**

Projecte tècnic

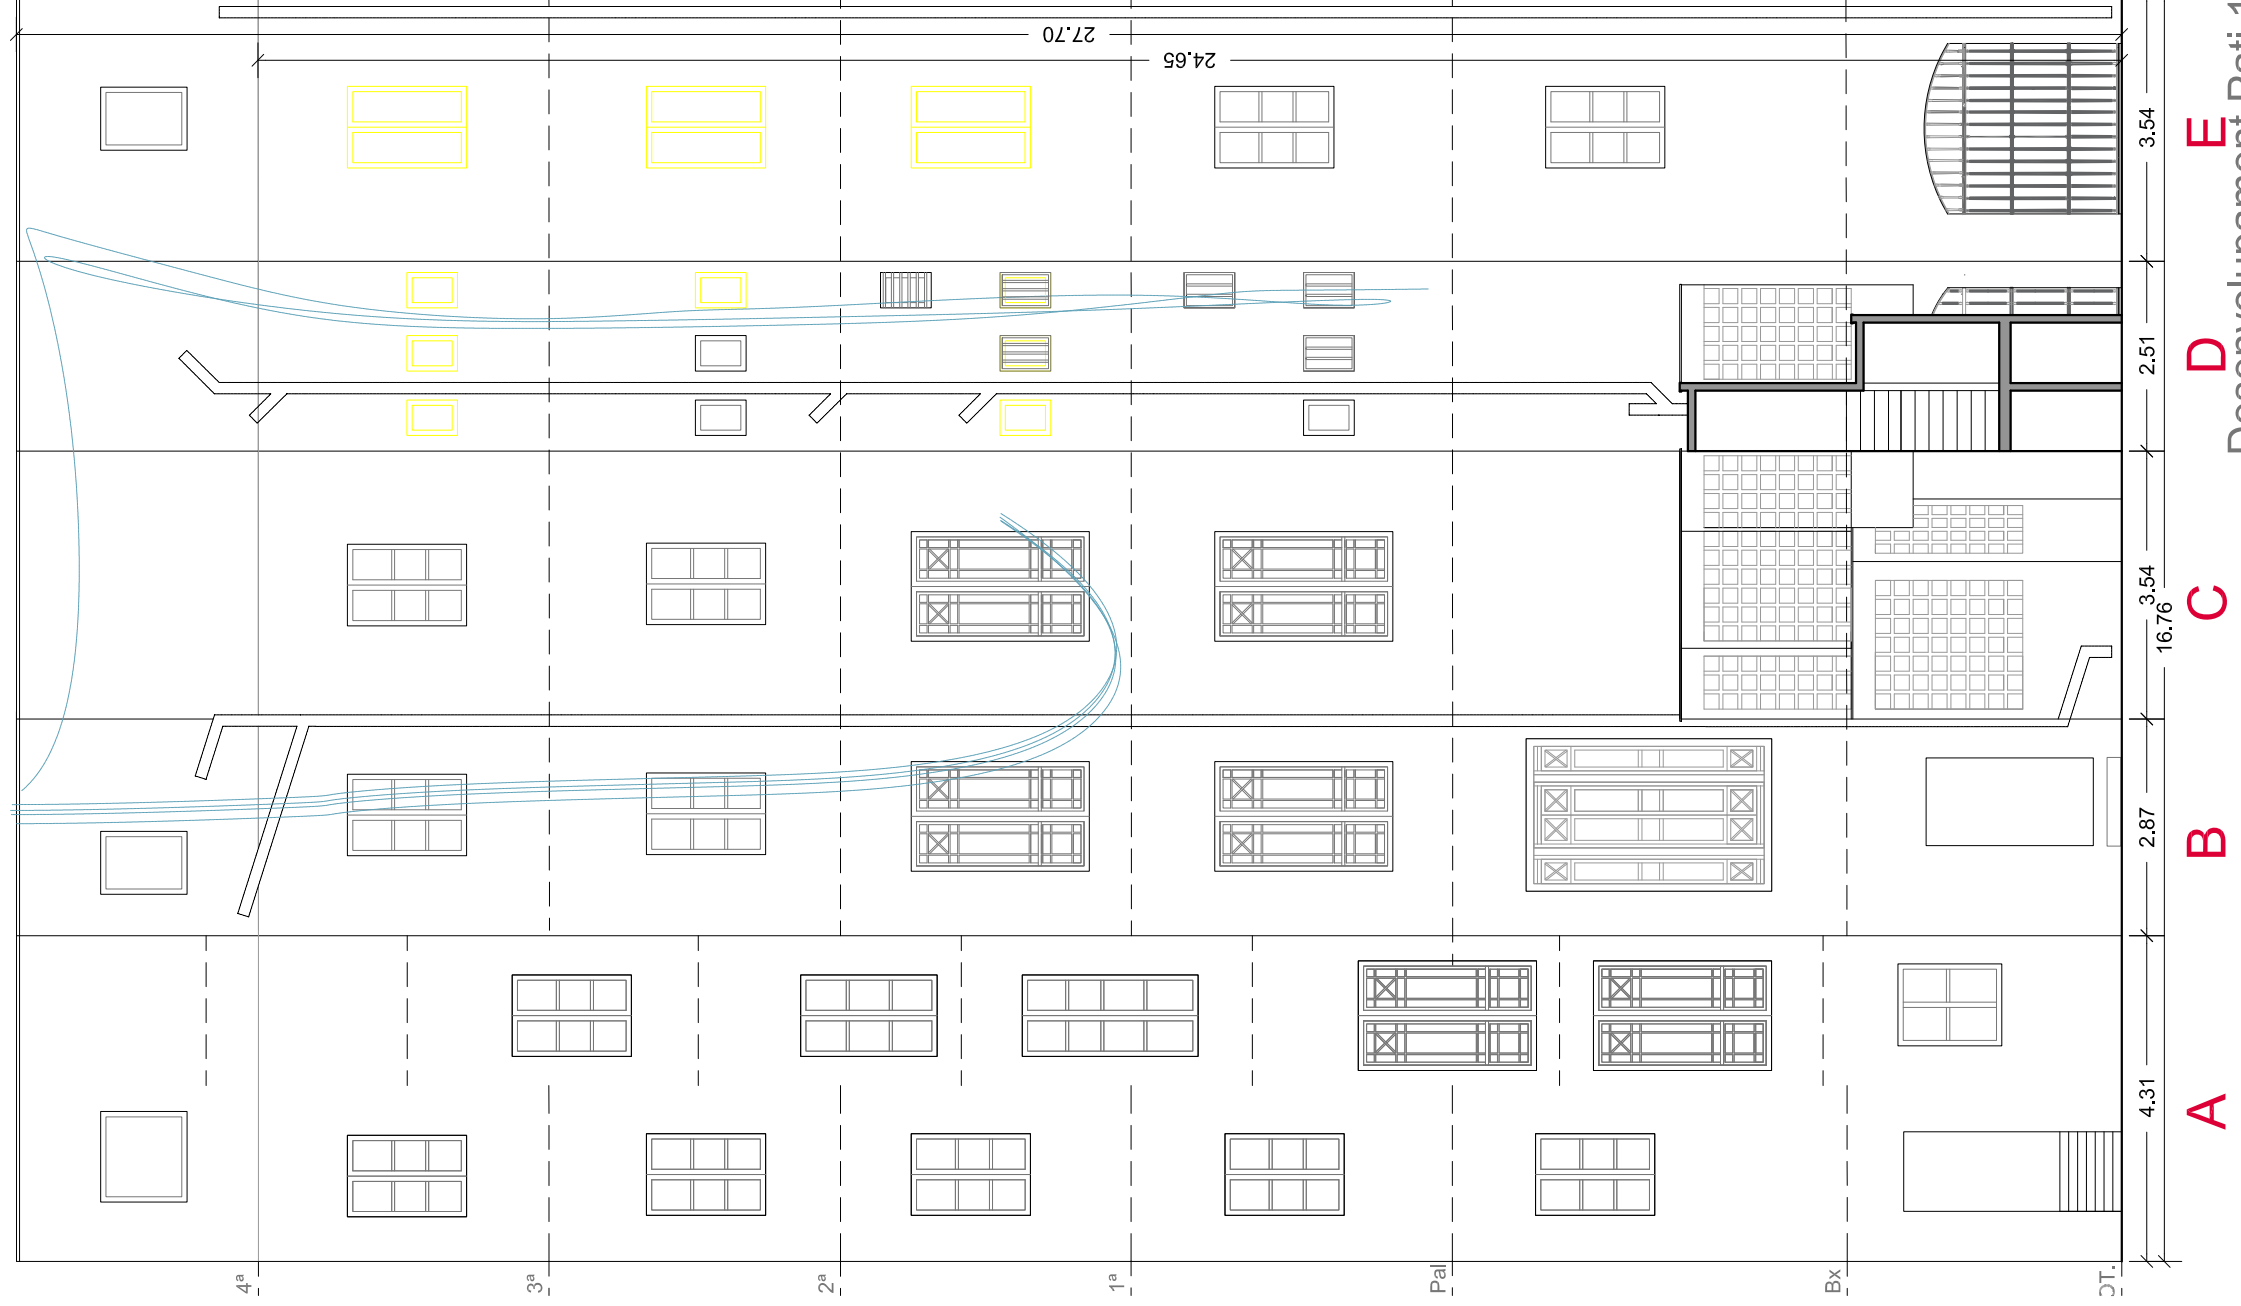
A 4.31 **B** 2.87 **C** 16.76 **D** 2.51 **E** 3.54
Desenvolupament Pati 1

Deficiències en Pati 1. L'estat del pati és deficient, amb el revestiment mal reparat i parcialment envellit, amb fissures, forats i taques de brutícia i humitat. L'estuc ha estat molt intervingut, amb àmplies zones de parament cobertes o substituïdes per morters de ciment poc respectuosos amb l'acabat històric. Algunes fusteries necessiten manteniment. El cos sortint presenta alguna deficiència en el revestiment i el remat ceràmic de les cobertes. Les diferents conduccions s'han anat instal·lant en diferents moments, amb cableatge mal fixat, creant un desordre funcional i estètic. Al fons del pati es detecta alguna filtració d'aigua.

Paraments. Es proposa repicar reparacions obsoletes i morters de ciment, respectant i consolidant els panys d'estuc que es mantinguin en bon estat, per refer amb estuc de calç d'acabat lliscat i espequejament originals. Referència cromàtica **A: F2.06.84**.

Les reintegracions cromàtiques es farà mitjançant l'aplicació de pintura mineral a la calç o silicat de potassa aplicades amb tècniques de veladura (càrrega cromàtica <2%). Prèviament es cosiran les fissures o esquerdes i tapanaran forats.

Es col·locarà un remat superior de xapa metàl·lica amb trencadagües.

Fusteries. Es restauraran les fusteries de fusta originals. Se substituiran les fusteries d'alumini de color blanc per noves de fusta. Totes s'unificaran amb esmalt selinat del Color **B: D8.18.34 (RAL-8025)**.

Serralleria. Es repassarà i sanejarà, deixant-la acabada amb esmalt de partícules fèrriques de gra fi del color **C: ON.00.21 (RAL-7016)**.

Cos sortint. El parament es repararà de igual manera. L'acabat i el remat de rajola de coberta se substituirà per rajoles ceràmiques vermelles semblants, prèvia reparació de la base.

Instal·lacions. S'eliminaran les instal·lacions obsoletes. S'ordenaran les existents, fixant els cablatges. Es corregirà la pèrdua d'aigua.

Paviment. Es netejarà.

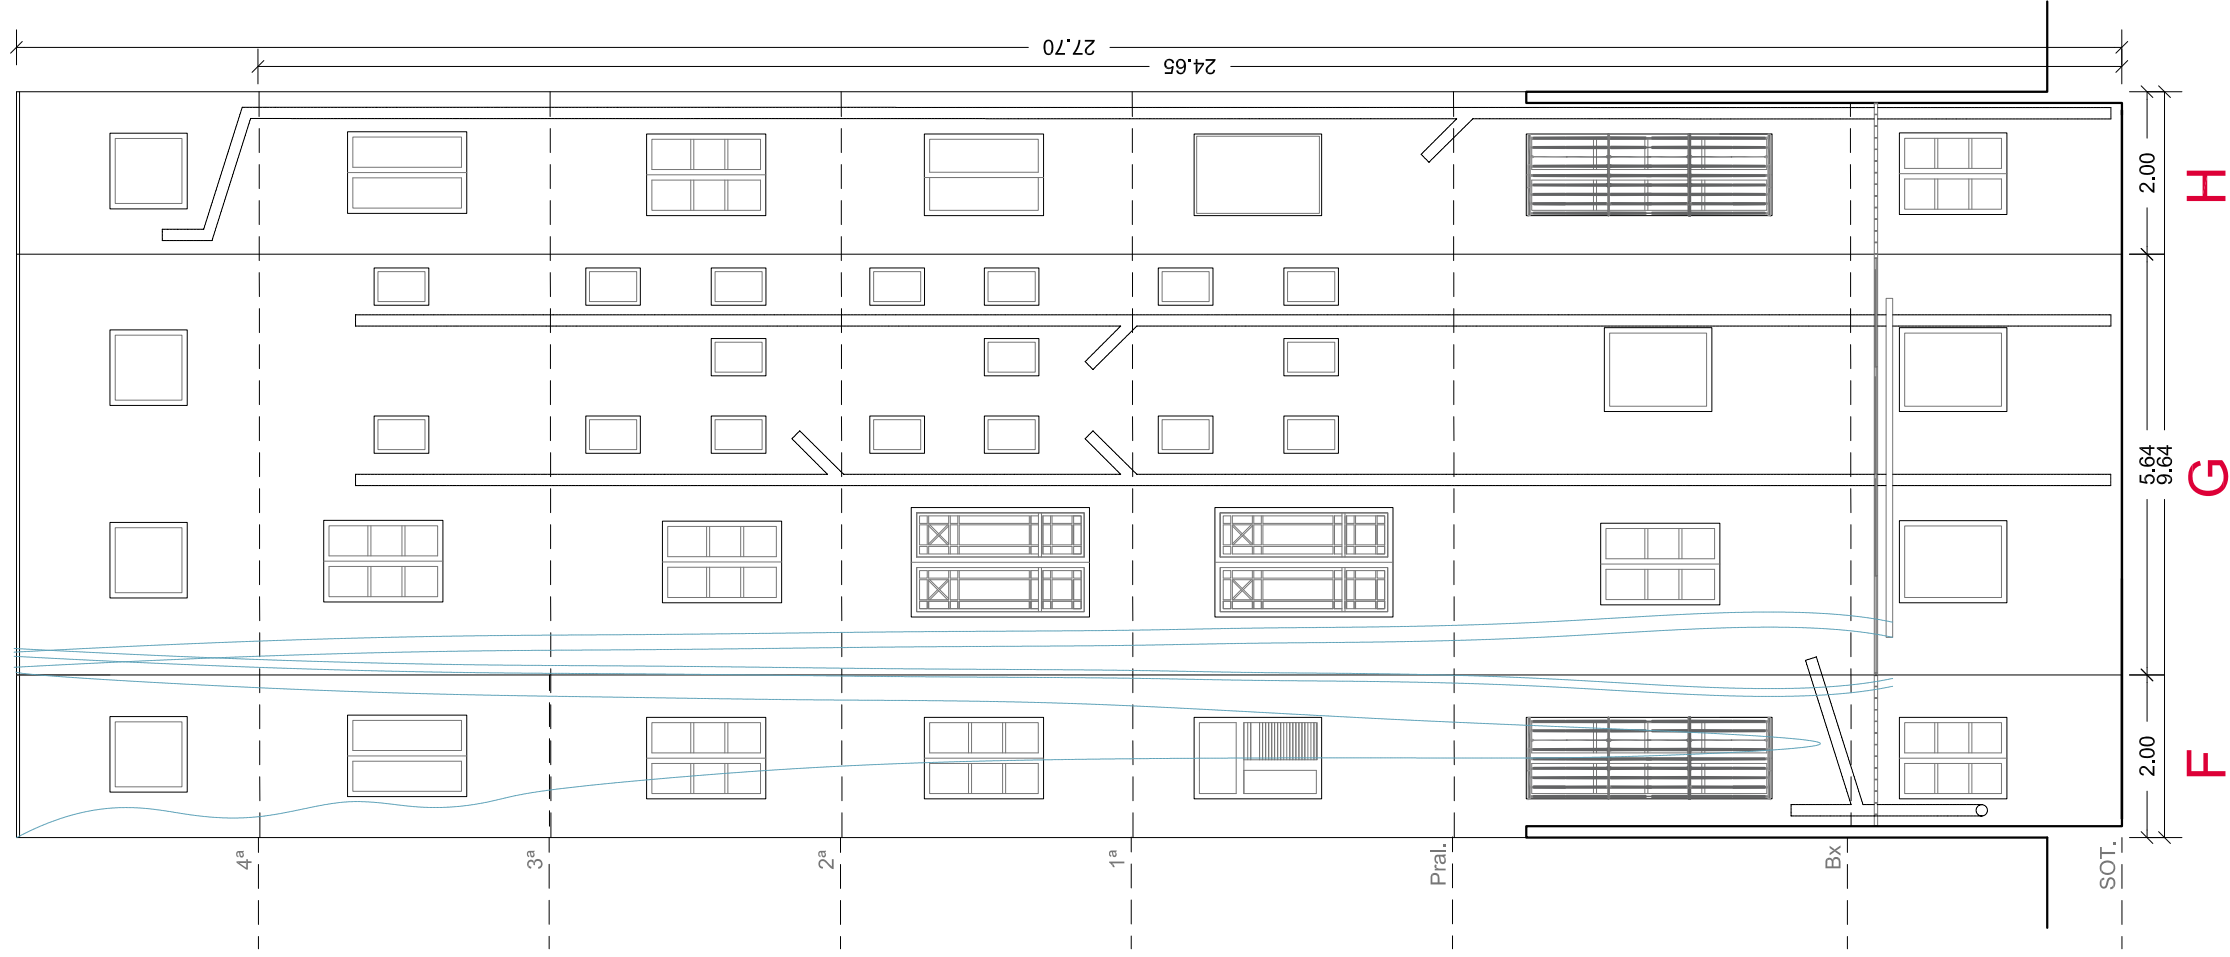
F **G** **H**
Desenvolupament Pati 2

Deficiències en Pati 2. L'estat del pati és parcialment deficient, amb el revestiment puntualment degradat, amb fissures, forats i taques de brutícia i humitat. Algunes fusteries necessiten manteniment. Les diferents conduccions s'han anat instal·lant en diferents moments, amb cablatge mal fixat, creat un desordre funcional i estètic. Es detecta un baixant trencat. Al fons del pati s'observa brutícia.

Paraments. Es proposa repicar i reparar parts del parament tocats per humitats, tapar forats i cosir fissures. Si es troben morters de calç, es respectaran, netejaran i consolidaran, refent-los amb estuc de calç d'acabat liscat i especejament originals.

Es col·locarà un remat superior de xapa metàl·lica amb trencacigües.

Fusteries. Es restauraran les fusteries de fusta originals deficitents. Totes s'unificaran amb esmalt setinat del Color **B: D8.18.34 (RAL-8025)**.

Serralleria. Es repassarà i sanejarà, deixant-la acabada amb esmalt de partícules fèrriques de gra fi del color **C: ON.00.21 (RAL-7016)**.

Instal·lacions. S'eliminaran les instal·lacions obsoletes. S'ordenaran les existents, fixant els cablatges. Es repararà el baixant trencat, substituint per peces noves de PVC.

Paviment: Es netejarà.

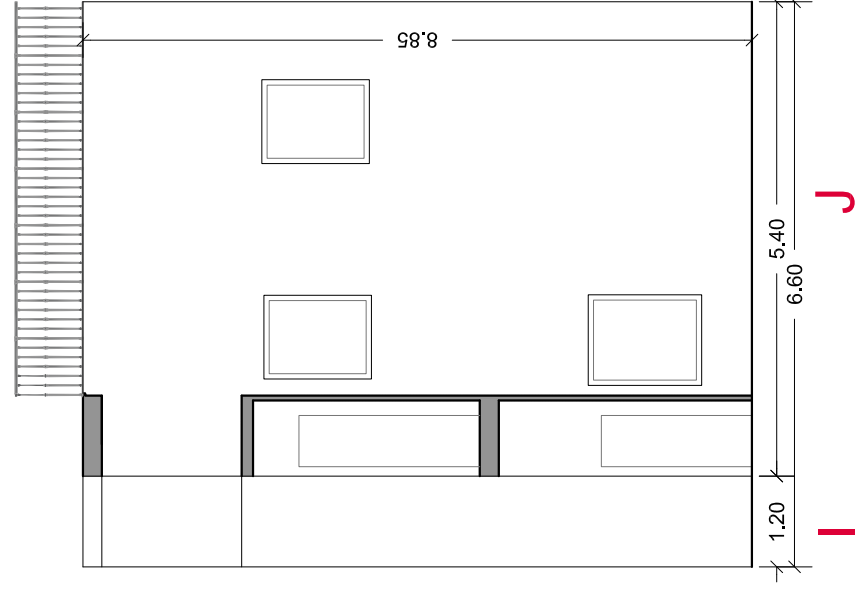
Desenvolupament Pati 3

Deficiències en Pati 3. L'estat del pati és deficient, els paraments verticals presenten danys per humitats que es concreten en taques de brutícia, creixement de fongs, i el deteriorament de la pintura.

Paraments. Es proposa repicar reparacions obsoletes i morters de ciment, respectant i consolidant els panys d'estuc que es mantinguin en bon estat, per refer amb estuc de calç d'acabat liscat i especejament originals. Referència cromàtica **A: F2.06.84**.

Les reintegracions cromàtiques es farà mitjançant l'aplicació de pintura mineral a la calç o silicat de potassa aplicades amb tècniques de veladura (càrrega cromàtica <2%).

Fusteries. Es restauraran les fusteries de fusta originals. Totes s'unificaran amb esmalt setinat del Color **B: D8.18.34 (RAL-8025)**.

Serralleria. Es repassarà i sanejarà, deixant-la acabada amb esmalt de partícules fèrriques de gra fi del color **C: ON.00.21 (RAL-7016)**.

Instal·lacions. S'eliminaran les instal·lacions obsoletes. S'ordenaran les existents, fixant els cablatges.

Paviment: Es netejarà.
