PROJECTE EXECUTIU DE LES ACTUACIONS DE MANTENIMENT AL VIADUCTE DE  
VALLCARCA, AL DISTRICTE DE GRÀCIA DE BARCELONA  
PLÀNOLS

MARÇ de 2026

1. Viaducte de Vallcarca  
(Carrer Viaducte de Vallcarca, Gràcia, 08023 Barcelona).
2. Pont de Gustavo Bécquer  
(Plaça Mons, Gràcia, 08023 Barcelona).

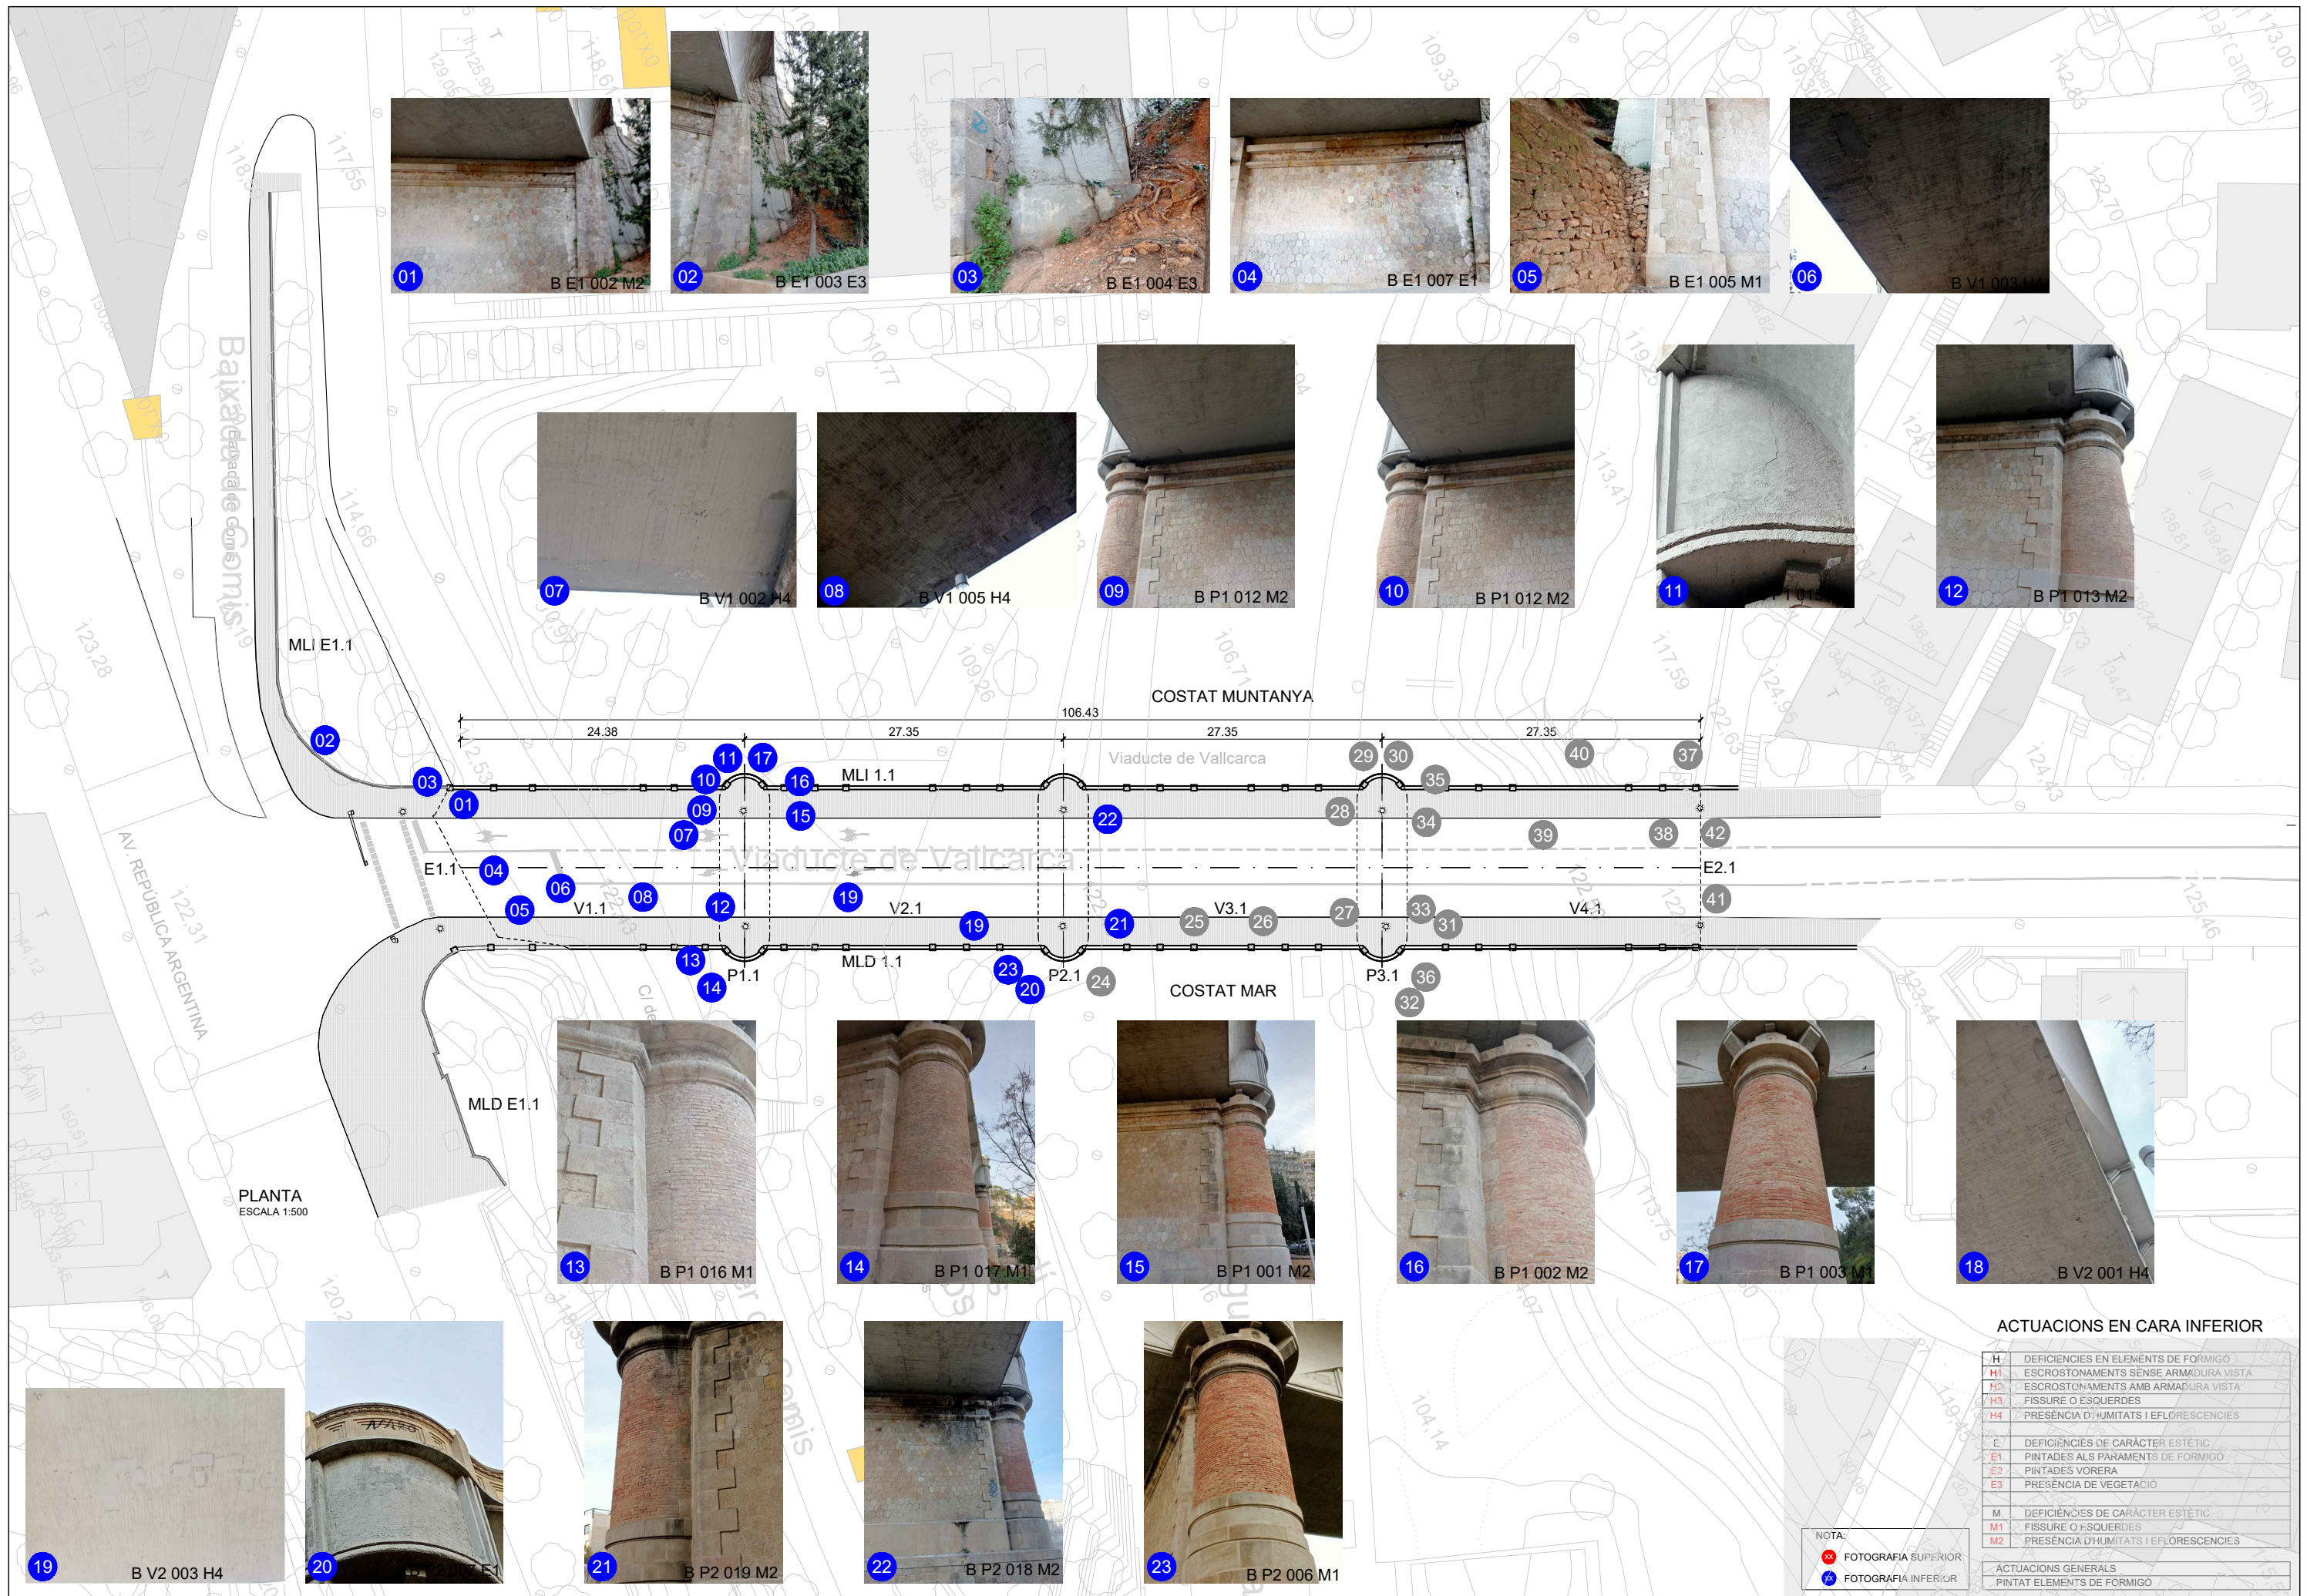
**ACTUACIONS EN CARA INFERIOR**

H	DEFICIÈNCIES EN ELEMENTS DE FORMIGÓ
H1	ESCROSTONAMENTS SENSE ARMADURA VISTA
H2	ESCROSTONAMENTS AMB ARMADURA VISTA
H3	FISSURE O ESQUERDES
H4	PRESENCIA D'HUMITATS I EFLORESCÈNCIES
E	DEFICIÈNCIES DE CARÀCTER ESTÈTIC
E1	PINTADES ALS PARAMENTS DE FORMIGÓ
E2	PINTADES VORERA
E3	PRESENCIA DE VEGETACIÓ
M	DEFICIÈNCIES DE CARÀCTER ESTÈTIC
M1	FISSURE O ESQUERDES
M2	PRESENCIA D'HUMITATS I EFLORESCÈNCIES
NOTA:	
☒	FOTOGRAFIA SUPERIOR
☒	FOTOGRAFIA INFERIOR
ACTUACIONS GENERALS	
PINTAT ELEMENTS DE FORMIGÓ

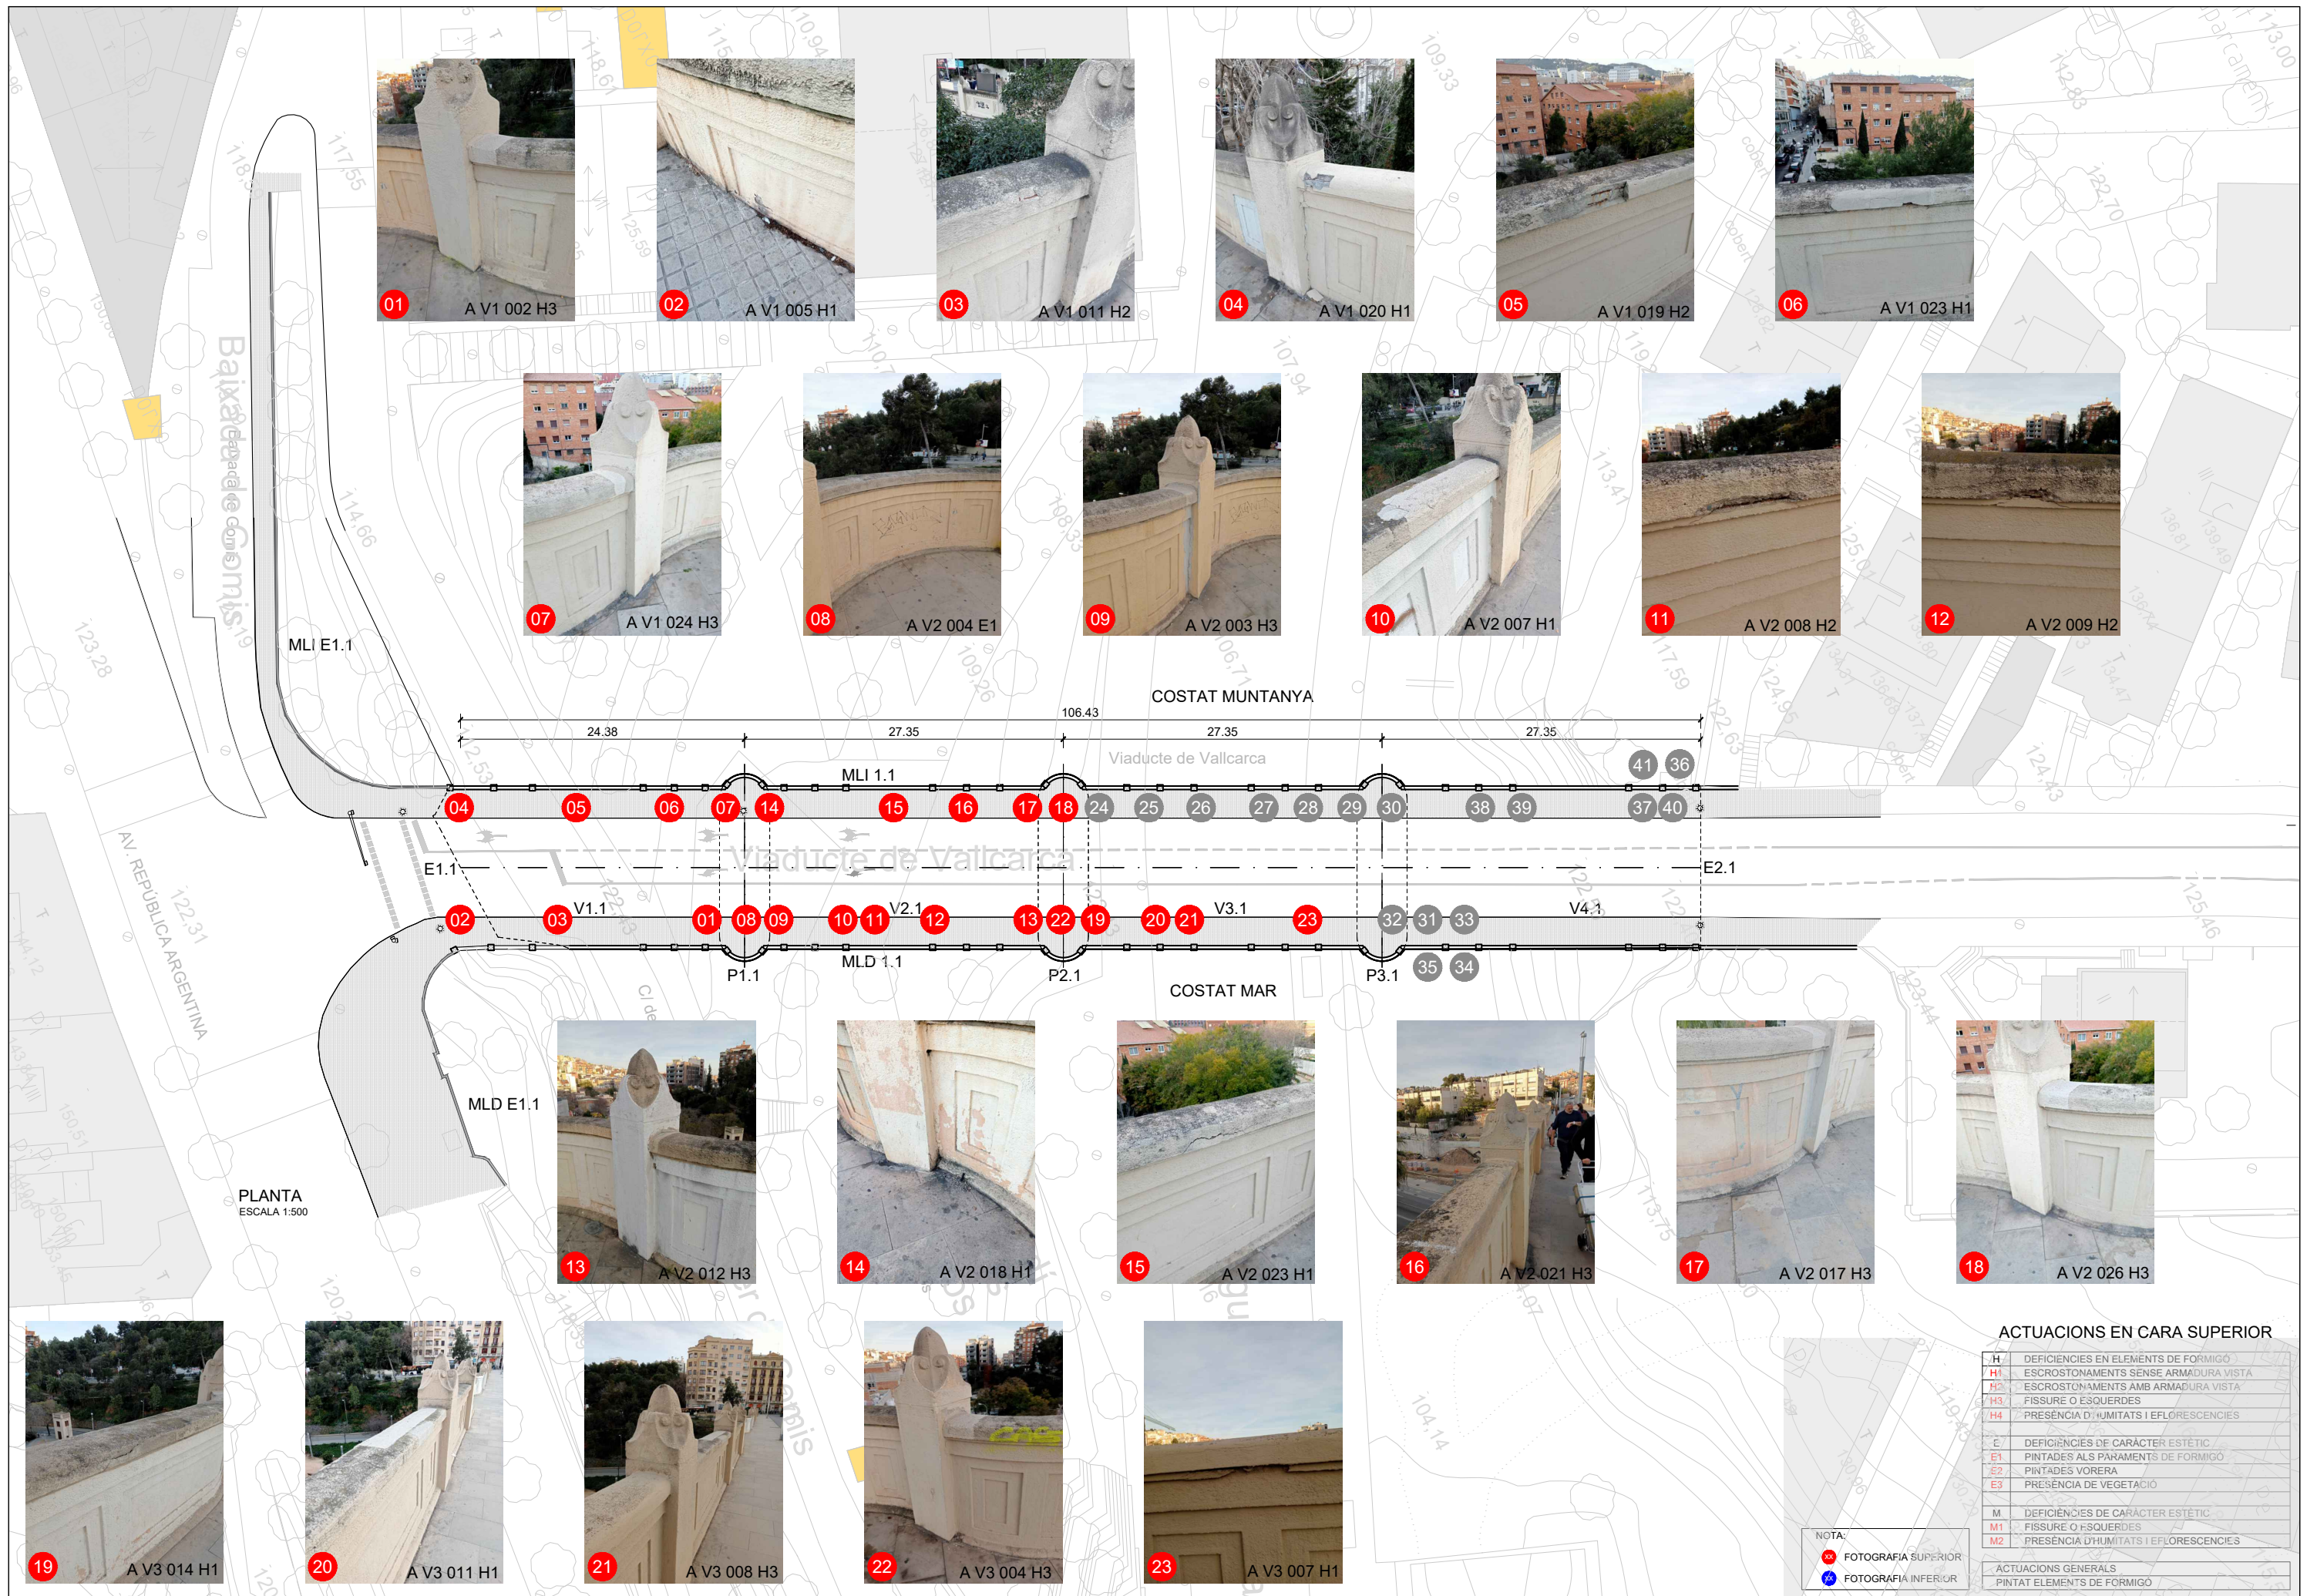
**ACTUACIONS EN CARA SUPERIOR**

H	DEFICIENCIES EN ELEMENTS DE FORMIGÓ
H1	ESCROSTONAMENTS SENSE ARMADURA VISTA
H2	ESCROSTONAMENTS AMB ARMADURA VISTA
H3	FISSURE O ESQUERDES
H4	PRESENCIA D' HUMITATS I EFLORESCENCIES
E	DEFICIENCIES DE CARÀCTER ESTÈTIC
E1	PINTADES ALS PARÀMETS DE FORMIGÓ
E2	PINTADES VORERA
E3	PRESENCIA DE VEGETACIÓ
M	DEFICIENCIES DE CARÀCTER ESTÈTIC
M1	FISSURE O ESQUERDES
M2	PRESENCIA D' HUMITATS I EFLORESCENCIES
NOTA:	
☒	FOTOGRAFIA SUPERIOR
☑	FOTOGRAFIA INFERIOR
ACTUACIONS GENERALS	
PINTAT ELEMENTS DE FORMIGÓ

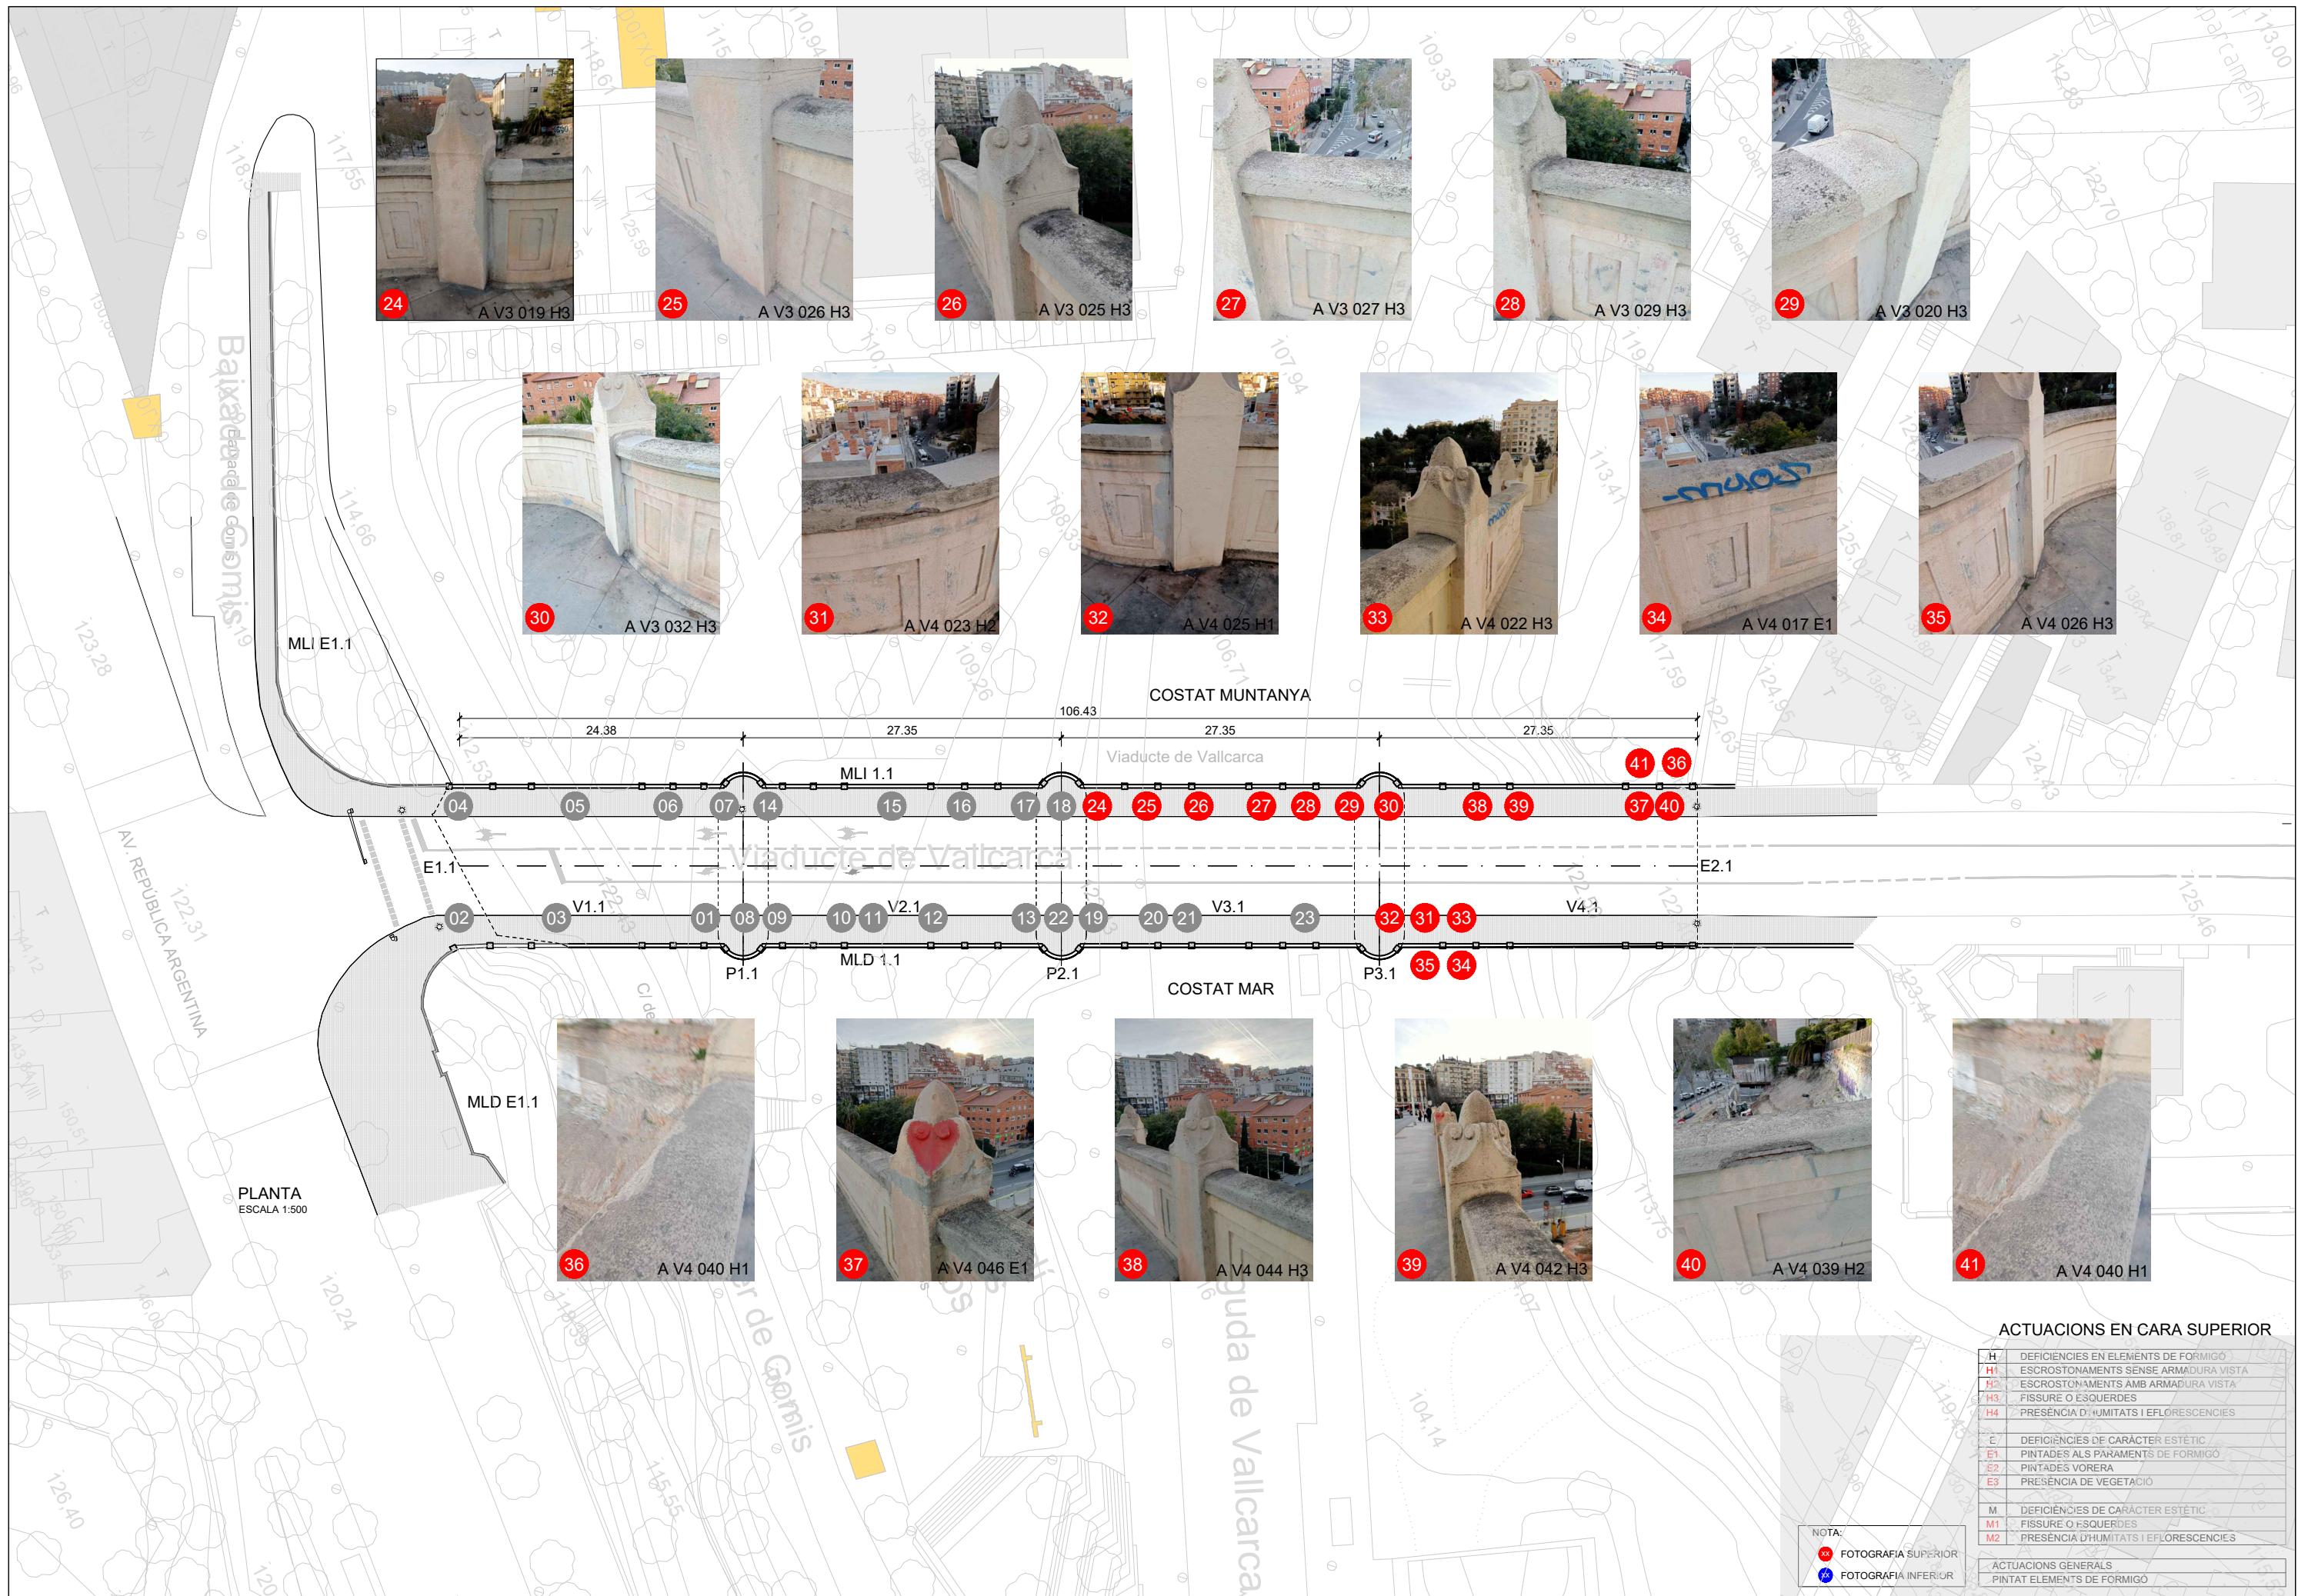
**ACTUACIONS EN CARA SUPERIOR**

H	DEFICIÈNCIES EN ELEMENTS DE FORMIGÓ
H1	ESCROSTONAMENTS SENSE ARMADURA VISTA
H2	ESCROSTONAMENTS AMB ARMADURA VISTA
H3	FISSURE O ESQUERDES
H4	PRESENCIA D' HUMITATS I EFLORESCÈNCIES
E	DEFICIÈNCIES DE CARÀCTER ESTÈTIC
E1	PINTADES ALS PARAMENTS DE FORMIGÓ
E2	PINTADES VORERA
E3	PRESENCIA DE VEGETACIÓ
M	DEFICIÈNCIES DE CARÀCTER ESTÈTIC
M1	FISSURE O ESQUERDES
M2	PRESENCIA D' HUMITATS I EFLORESCÈNCIES
NOTA:	
☑	FOTOGRAFIA SUPERIOR
☑	FOTOGRAFIA INFERIOR
ACTUACIONS GENERALS	
PINTAT ELEMENTS DE FORMIGÓ

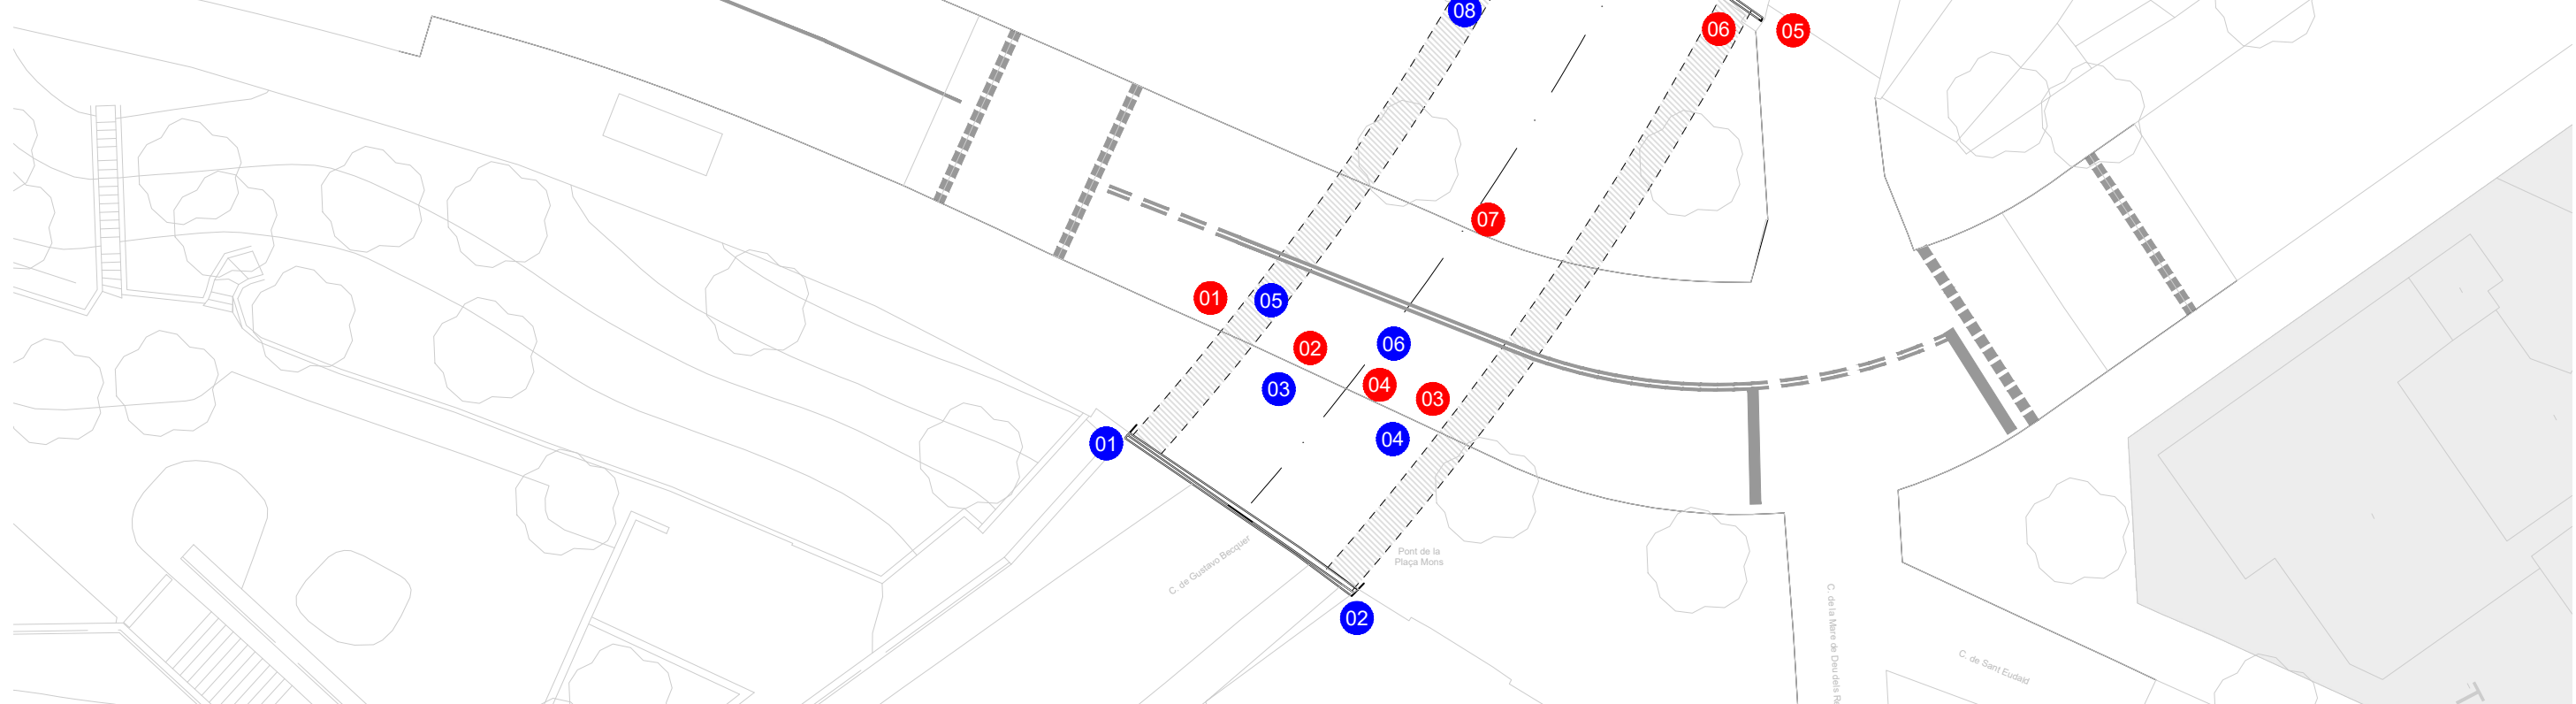
**ACTUACIONS EN CARA SUPERIOR**

<b>H</b>	DEFICIÈNCIES EN ELEMENTS DE FORMIGÓ
<b>H1</b>	ESCROSTONAMENTS SENSE ARMADURA VISTA
<b>H2</b>	ESCROSTONAMENTS AMB ARMADURA VISTA
<b>H3</b>	FISSURE O ESQUERDES
<b>H4</b>	PRESENCIA D'HUMITATS I EFLORÈNCIES
<b>E</b>	DEFICIÈNCIES DE CARÀCTER ESTÈTIC
<b>E1</b>	PINTADES ALS PARAMENTS DE FORMIGÓ
<b>E2</b>	PINTADES VORERA
<b>E3</b>	PRESENCIA DE VEGETACIÓ
<b>M</b>	DEFICIÈNCIES DE CARÀCTER ESTÈTIC
<b>M1</b>	FISSURE O ESQUERDES
<b>M2</b>	PRESENCIA D'HUMITATS I EFLORÈNCIES
