Ajuntament  
de Santa Coloma  
de Gramenet

## **DOC 1. MEMÒRIA**

Adequació Interior.

- CEIP TORRE BALDOVINA

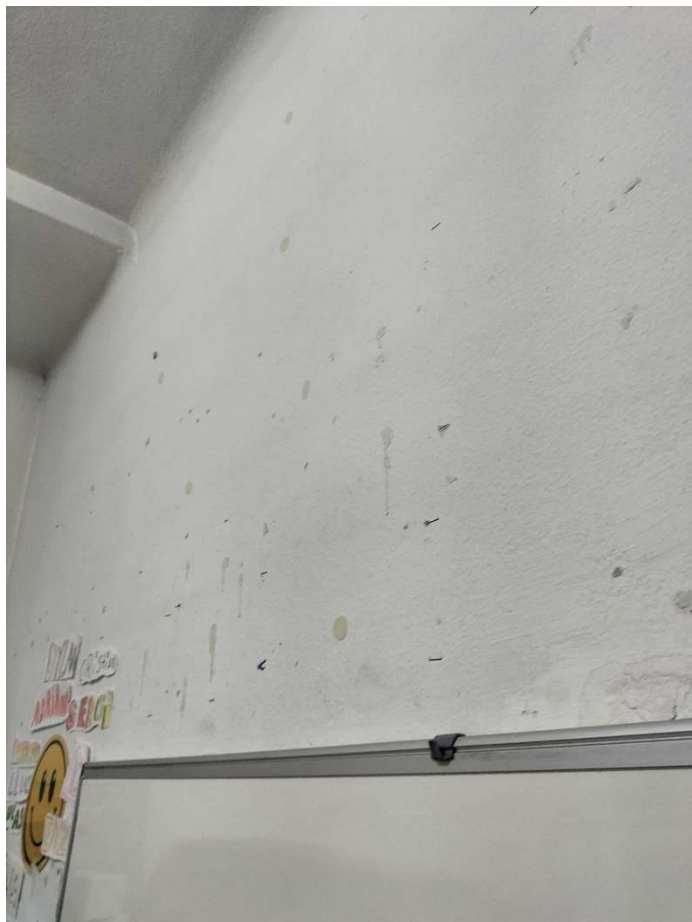
- Es detecta un **desgast generalitzat de la pintura** en els paraments verticals i horitzontals, amb presència d'**esquerdes, cops, petites humitats, restes de grapes i de màstics adhesius**, com a conseqüència del **pas del temps i de l'ús continuat** de les instal·lacions docents.

**PARAMENTS VERTICALS AMB GRAPES, ETC**

- Pintura interior dels paraments verticals i horitzontals, sobre suports existents de guix, morter i fusta, amb les prèvies tasques de preparació del suport (neteja, sanejat, massillat i repàs de desperfectes).

- Retirada de murals, grapes en parets, clips, màstics adhesius, etc.

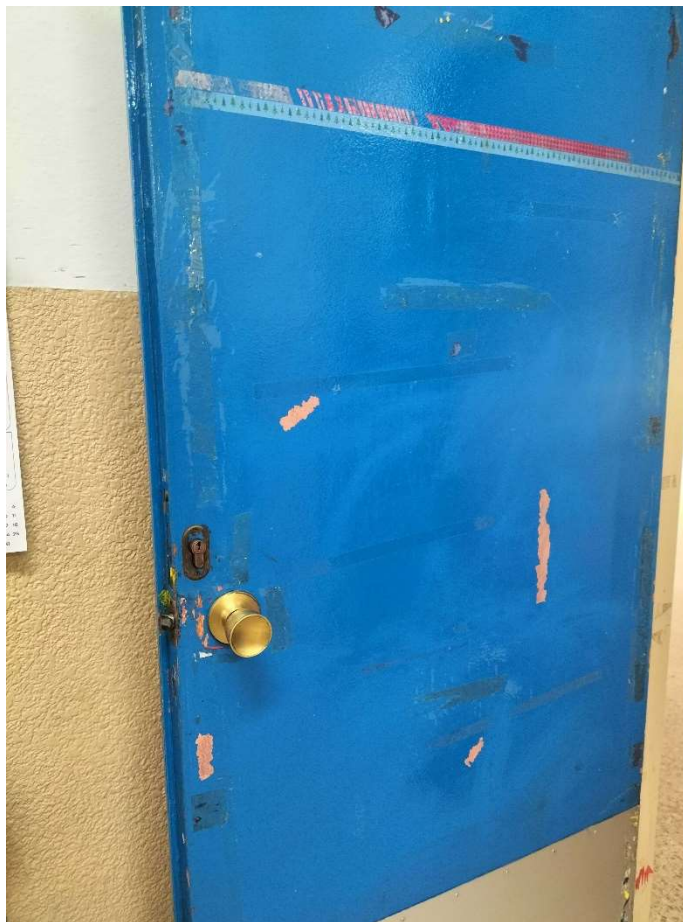
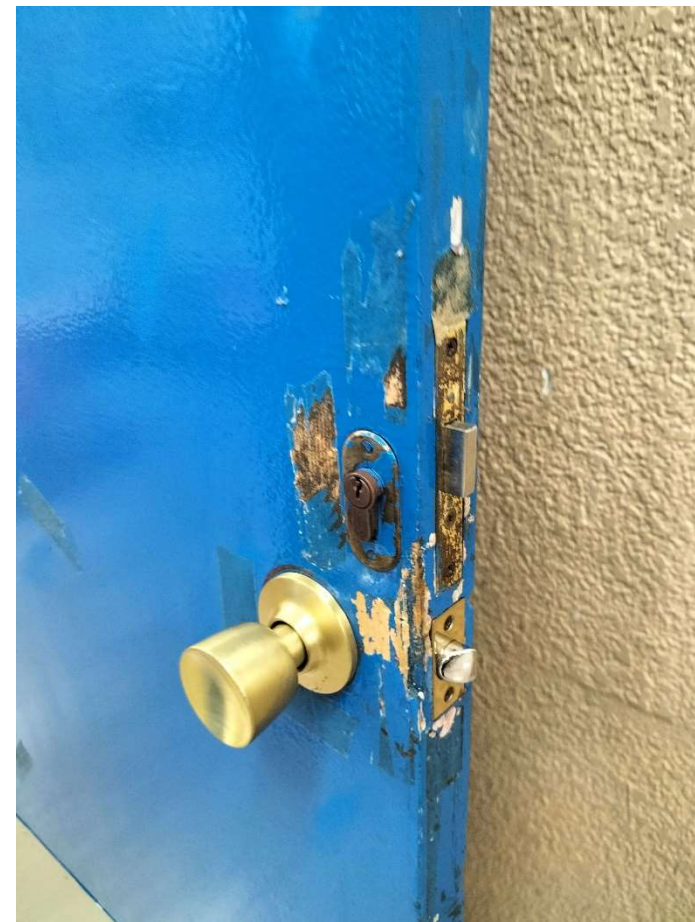
- Es constata el **deteriorament de la pintura de les portes interiors**, tant les de fusta com les metàl·liques, atribuïble al **desgast derivat de l'ús**.

**PORTA FUSTA AMB COPS I MALMESES**

- Reparació de les portes interiors de fusta que presentin cops, deformacions o altres danys, incloent el repàs de superfícies i acabats.
- Col·locació de sòcol protector, de característiques similars a l'existent, a les aules i a les zones comunes on actualment no n'hi hagi.

Les portes que tinguin algun cop, es repararan i es prepararan per posteriorment ser pintades.

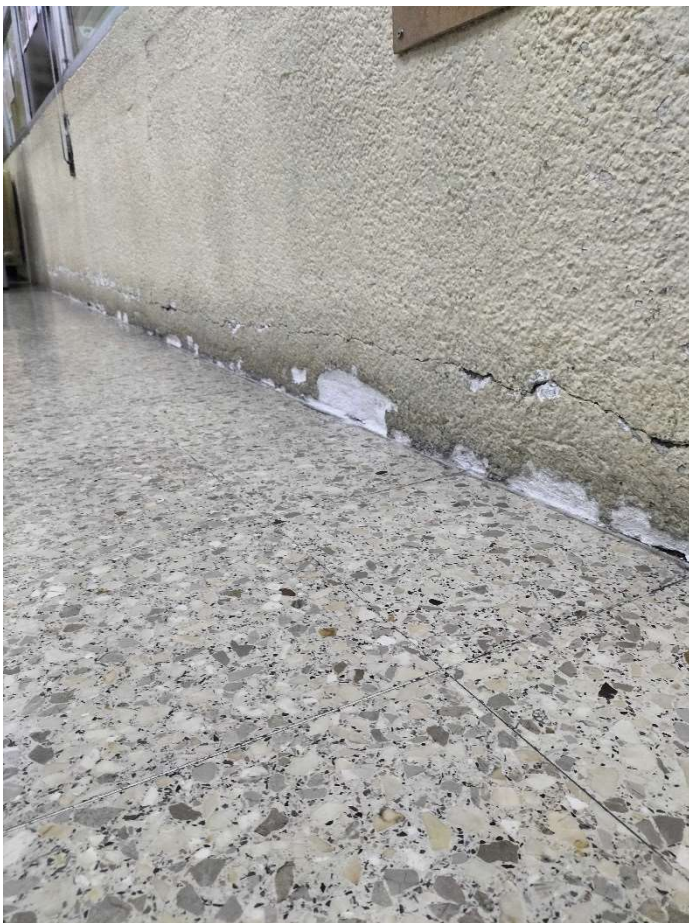
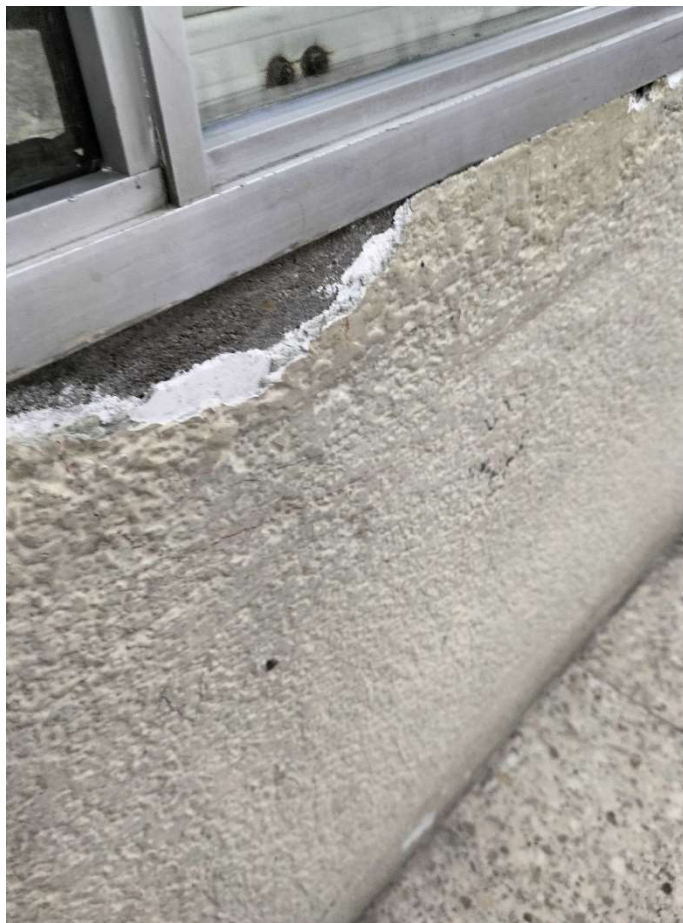
- En les **parets divisòries entre aules**, el parament vertical presenta, a la **franja inferior, absència de sòcol protector**, així com **deteriorament del revestiment**, amb escrostonaments i desgast superficial compatibles amb **impactes reiterats** i amb una possible **afectació per humitat derivada de les operacions de neteja**.

### PARAMENTS AMB DEGRADACIÓ REVESTIMENT

- Reparació i repàs de les zones de parament que presentin bufades o degradacions, especialment en els punts de trobament amb les fusteries d'alumini.
- Reparació i repàs de la franja inferior de les parets divisòries que presentin deteriorament, prèviament a la col·locació del sòcol corresponent.
- Retolació de les portes, d'acord amb les necessitats funcionals i d'identificació dels diferents espais del centre.

- Reparació de revestiment de morter amb defectes superficials mitjançant aplicació de capa de morter sense ciment, estès amb llana, de 2 mm de gruix mitjà, amb un rendiment de 4 kg/m<sup>2</sup>, per procedir posteriorment al seu acabat final, en el cas de revestiments exteriors.
- Reparació d'esquerda en revestiment de guix mitjançant aplicació d'una primera capa d'arrebossat de guix B1, col·locació de malla de fibra de vidre teixida, antiàlcalis, amb el guix encara fresc, posterior aplicació d'una segona capa d'arrebossat amb el mateix guix i acabat final amb una capa de lliscat de guix C6, fins a igualar la superfície reparada amb la resta del revestiment del pany, prèvia preparació de la esquerda als paraments interiors.

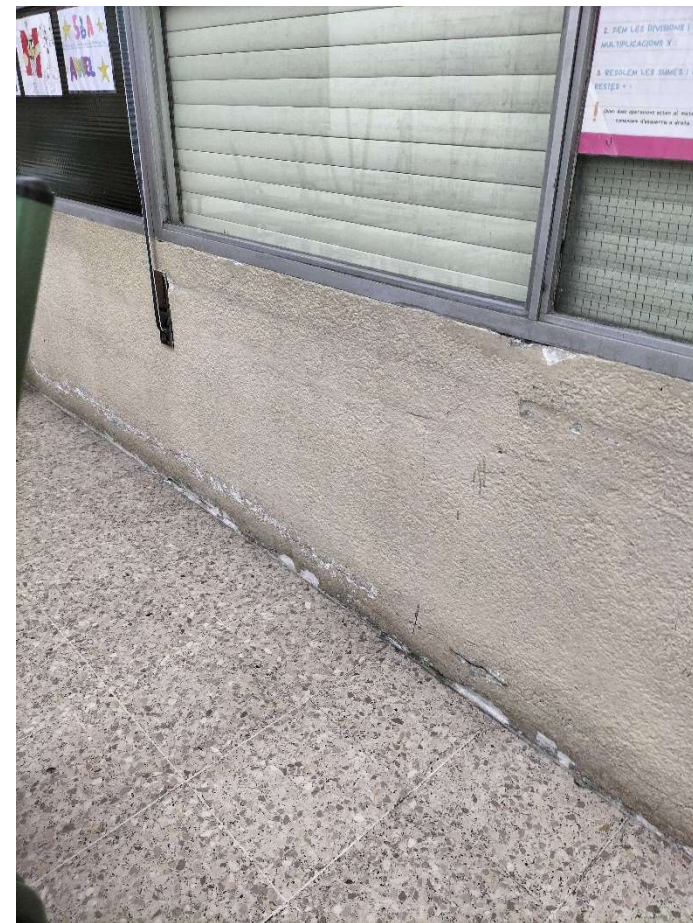
- Es constata la **manca de sòcols** tant a les aules com a les **zones comunes**, fet que afavoreix el deteriorament prematur dels paraments verticals.

### PARAMENTS SENSE SÒCOL

S'executarà la col·locació de sòcol en les zones on hi manquen, amb una peça ceràmica a definir.

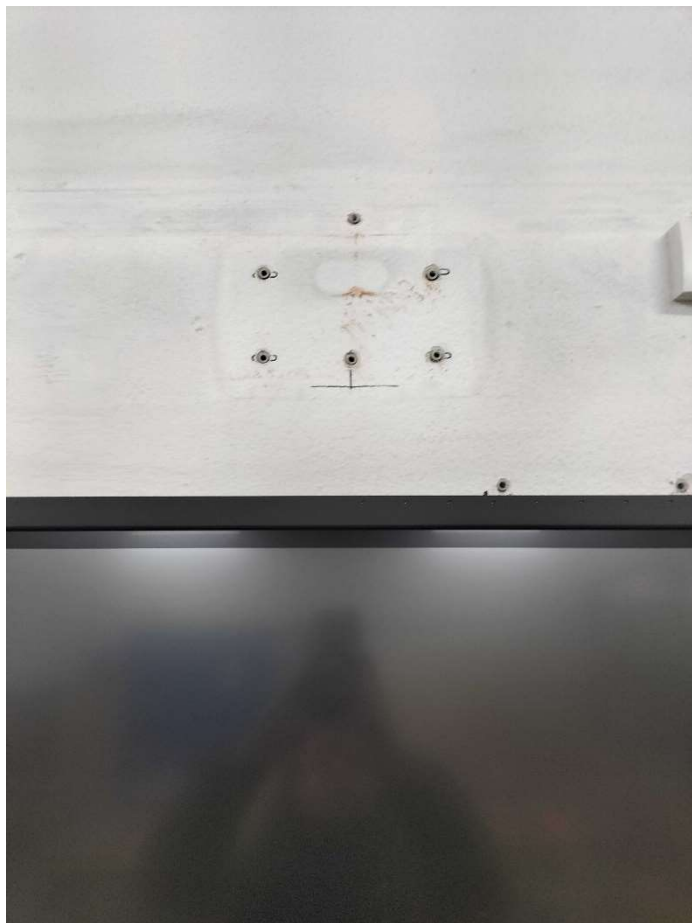
### PARAMENTS AMB ANCORATGES

Es treuen de les parets tots els murals i accessoris que es troben en elles, com cordes, ancoratges, etc.

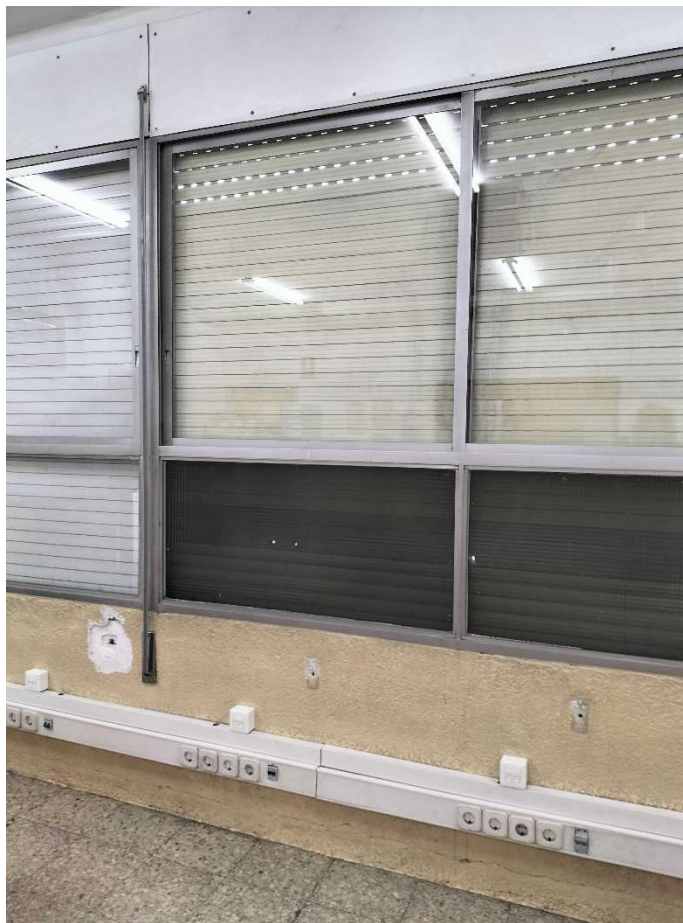
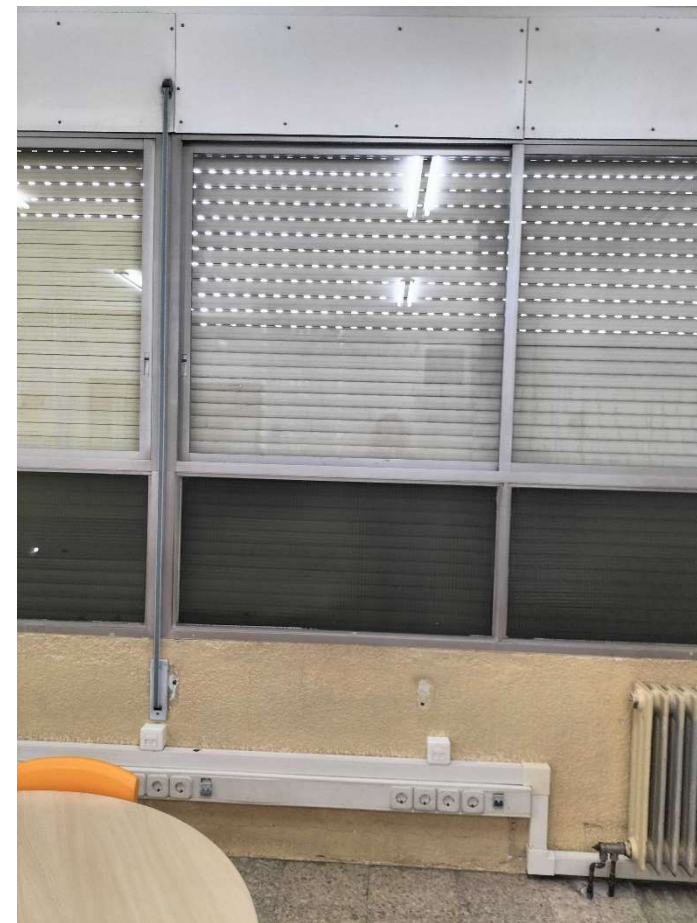
### INSTAL·LACIONS EN DESÚS

**Desmuntatge d'instal·lacions existents obsoletes:** Els treballs consistiran en el desmuntatge d'instal·lacions existents en desús o obsoletes, principalment corresponents a sistemes de megafonia, altaveus, cablejats elèctrics i altres elements similars, que ja no compleixen cap funció operativa dins del centre.

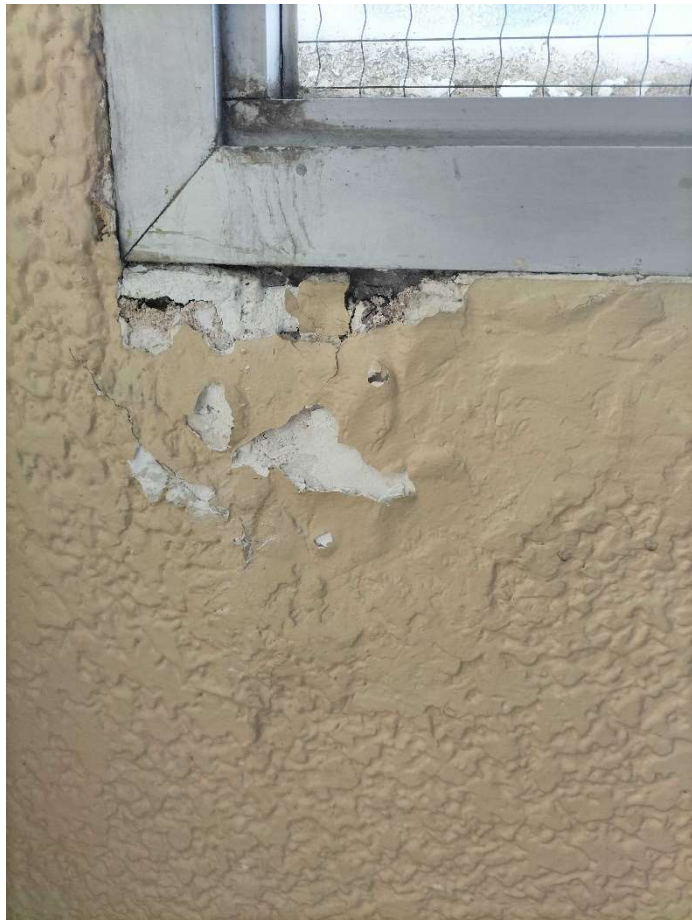
**TROBAMENT ENTRE PARED I FINESTRA DEGRADAT**

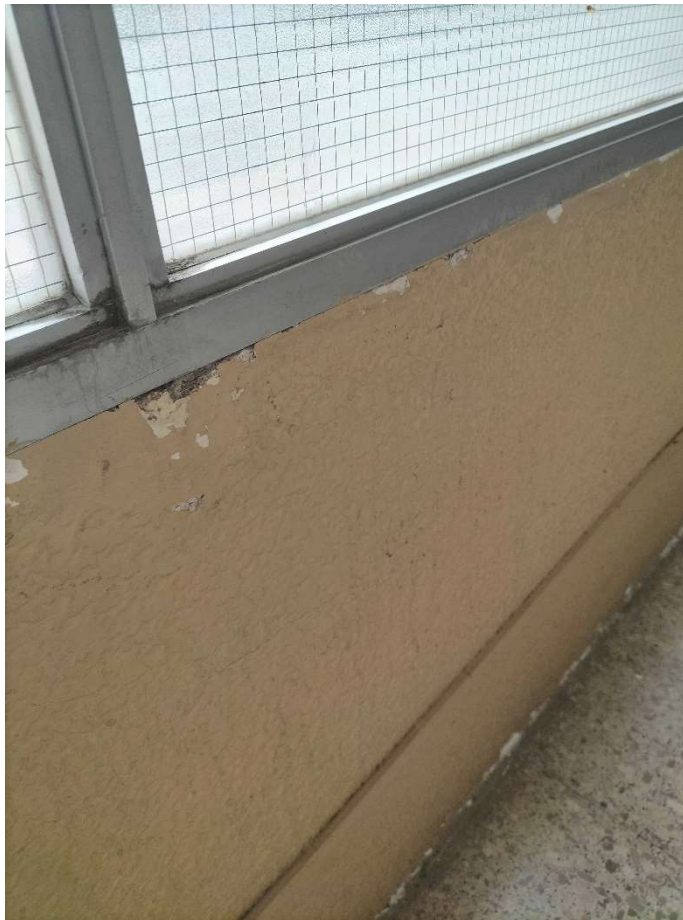
**TROBAMENT ENTRE PARED I FINESTRA DEGRADAT**

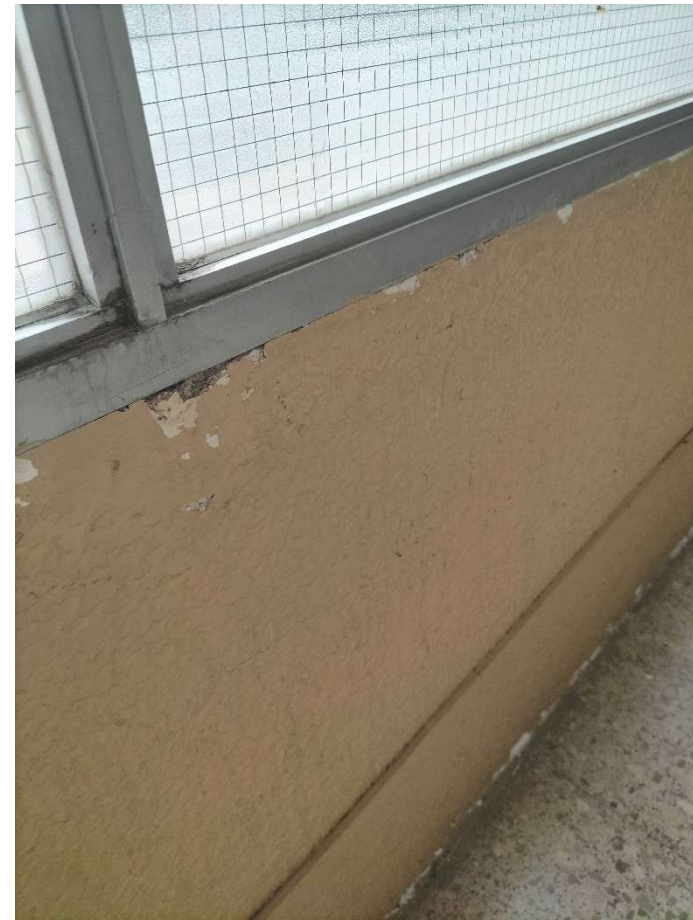
**TROBAMENT ENTRE PARED I FINESTRA DEGRADAT**

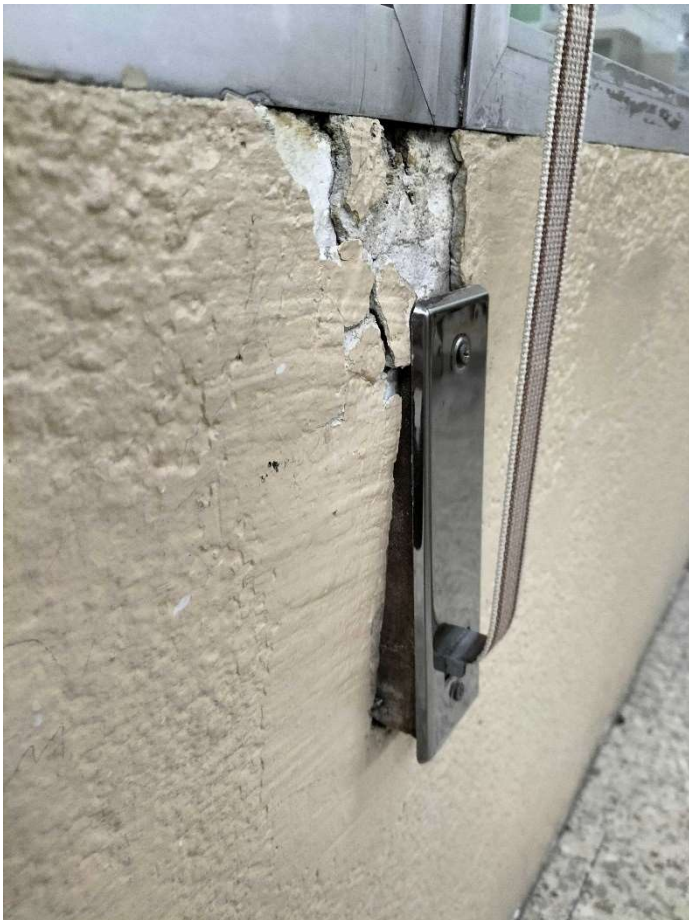
- Es detecta que **diversos recollidors de cinta de persiana** no es troben **correctament ancorats al parament**, fet que pot comprometre el correcte funcionament de l'element i les condicions de seguretat.

**RECOLLIDOR PERSIANA**

S'han d'arreglar els ancoratges del recollidor de la cinta de persiana en les parets. Repicar la zona afectada, refer i col·locació del corresponent recollidor i posteriorment arrebossar i/o enguixar segons el parament a actuar.

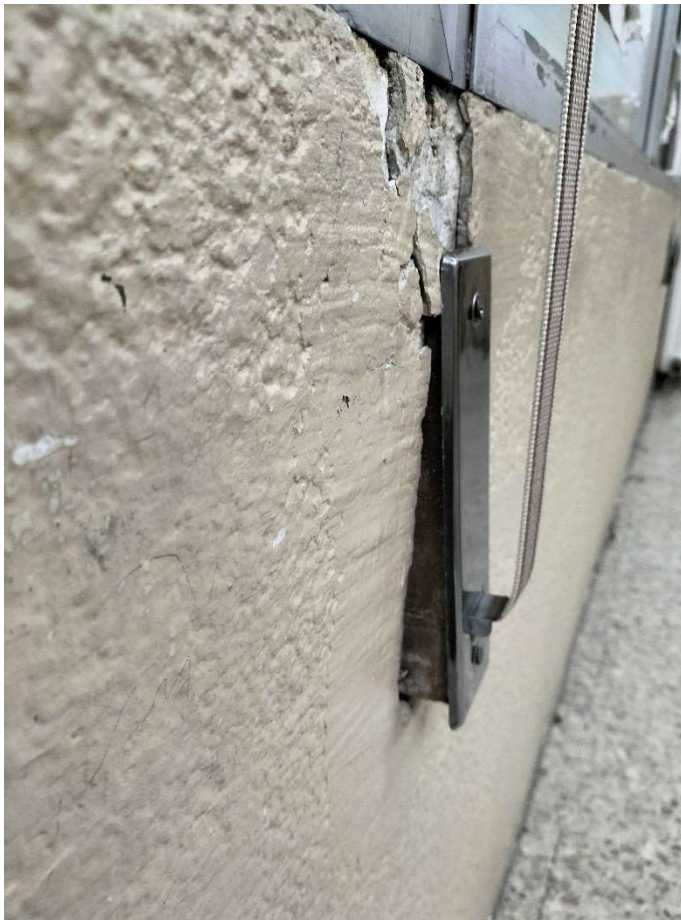
**RECOLLIDOR PERSIANA**

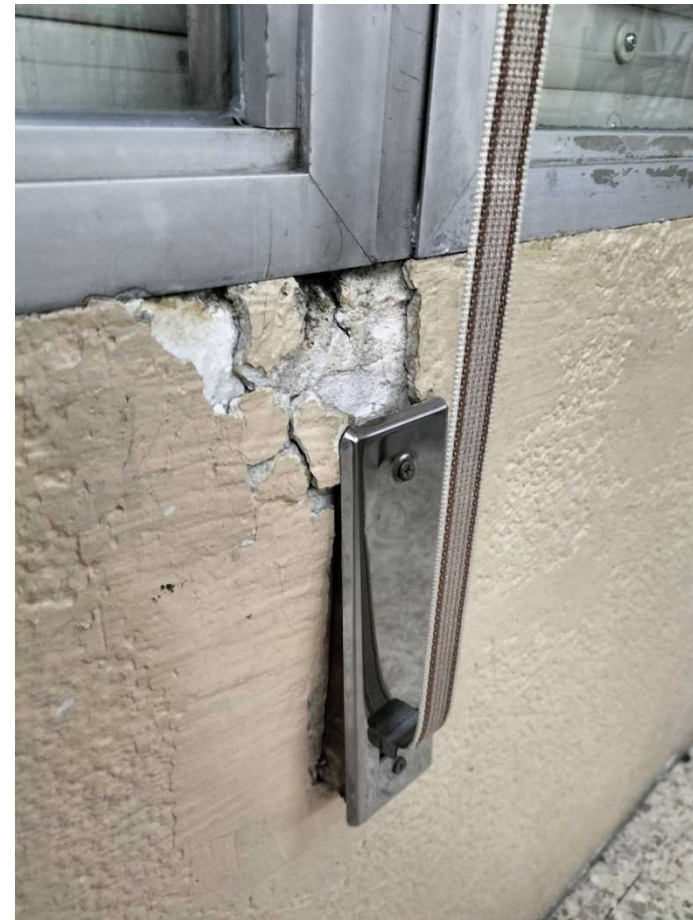
**RECOLLIDOR PERSIANA**
