Projecte tècnic per a la reparació puntual de façana

Comunicat diferit d'obres PDF 2: PLÀNOLS

Gran Via Corts Catalanes, 635
Cp: 08010 Barcelona

DG. DOCUMENTACIÓ GRÀFICA

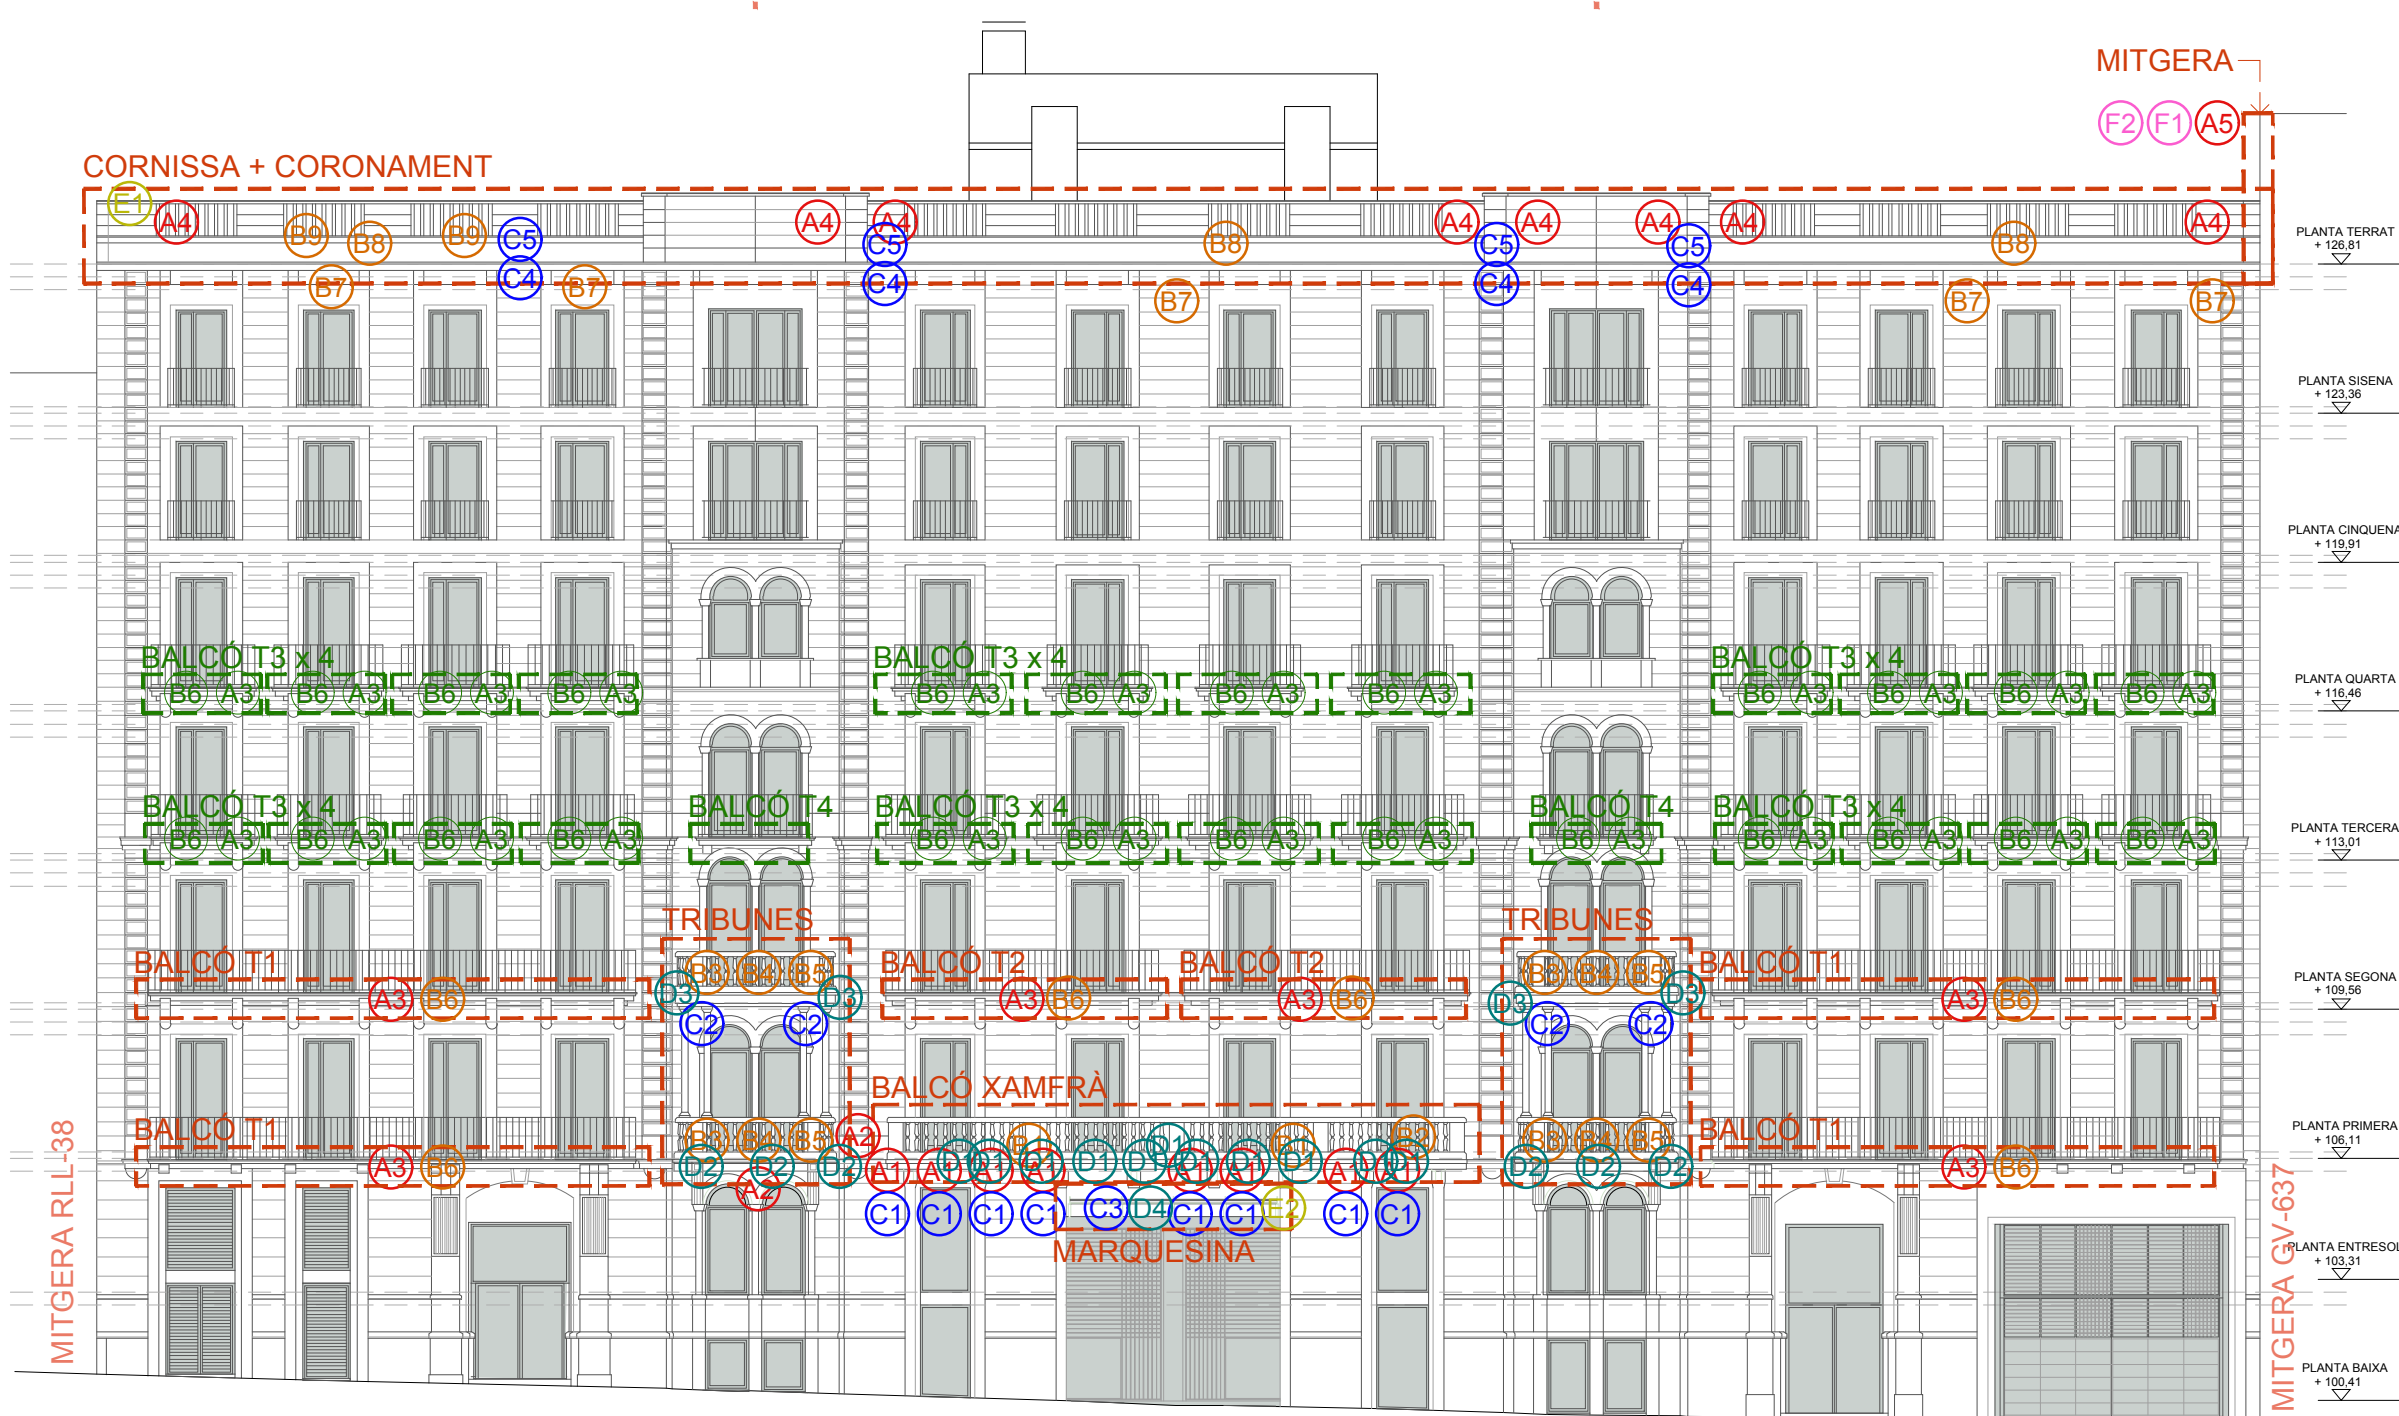
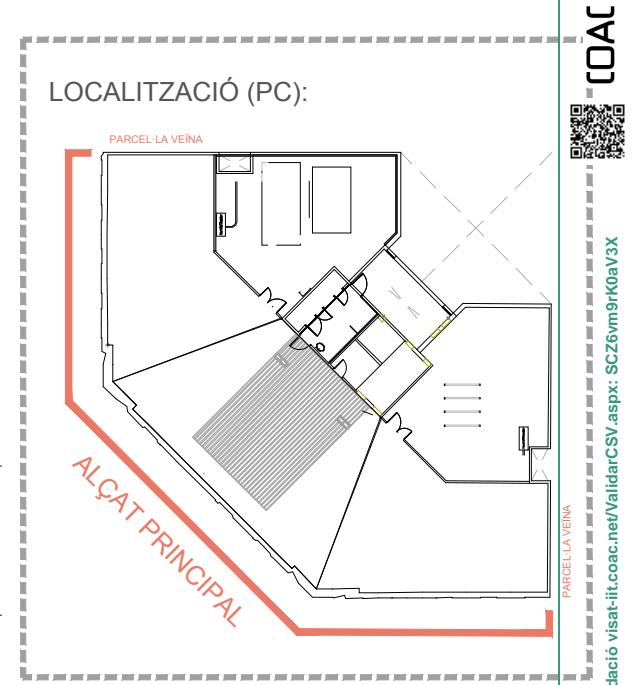
Nº EXPEDIENT: 250528	PROJECTE TÈCNIC DE REPARACIÓ PUNTUAL DE FAÇANA	Daniel Molina López Núm. Col.:61254/5	Marta Bordas Eddy Núm. Col.:53192/8
OCTUBRE 2025	ESTAT ACTUAL ZONIFICACIÓ I CLASSIFICACIÓ	EA 01 Plànol	
PROJECTE TÈCNIC	C/ Gran Via Corts Catalanes, 635	Adreça	
1/175	Escala	Els Arquitectes

- Patologies Detectades per Tipus i Localització (segons memòria)**
- (A) Despreniments i risc de Caiguda
 - (B) Fissures i Esquerdes
 - (C) Humitats, Filtracions i Oxidació
 - (D) Deficiències en el Sistema de Desguàs
 - (E) Elements afegits o estructurals
 - (F) Elements Veïns amb Risc per a l'Edifici Propi

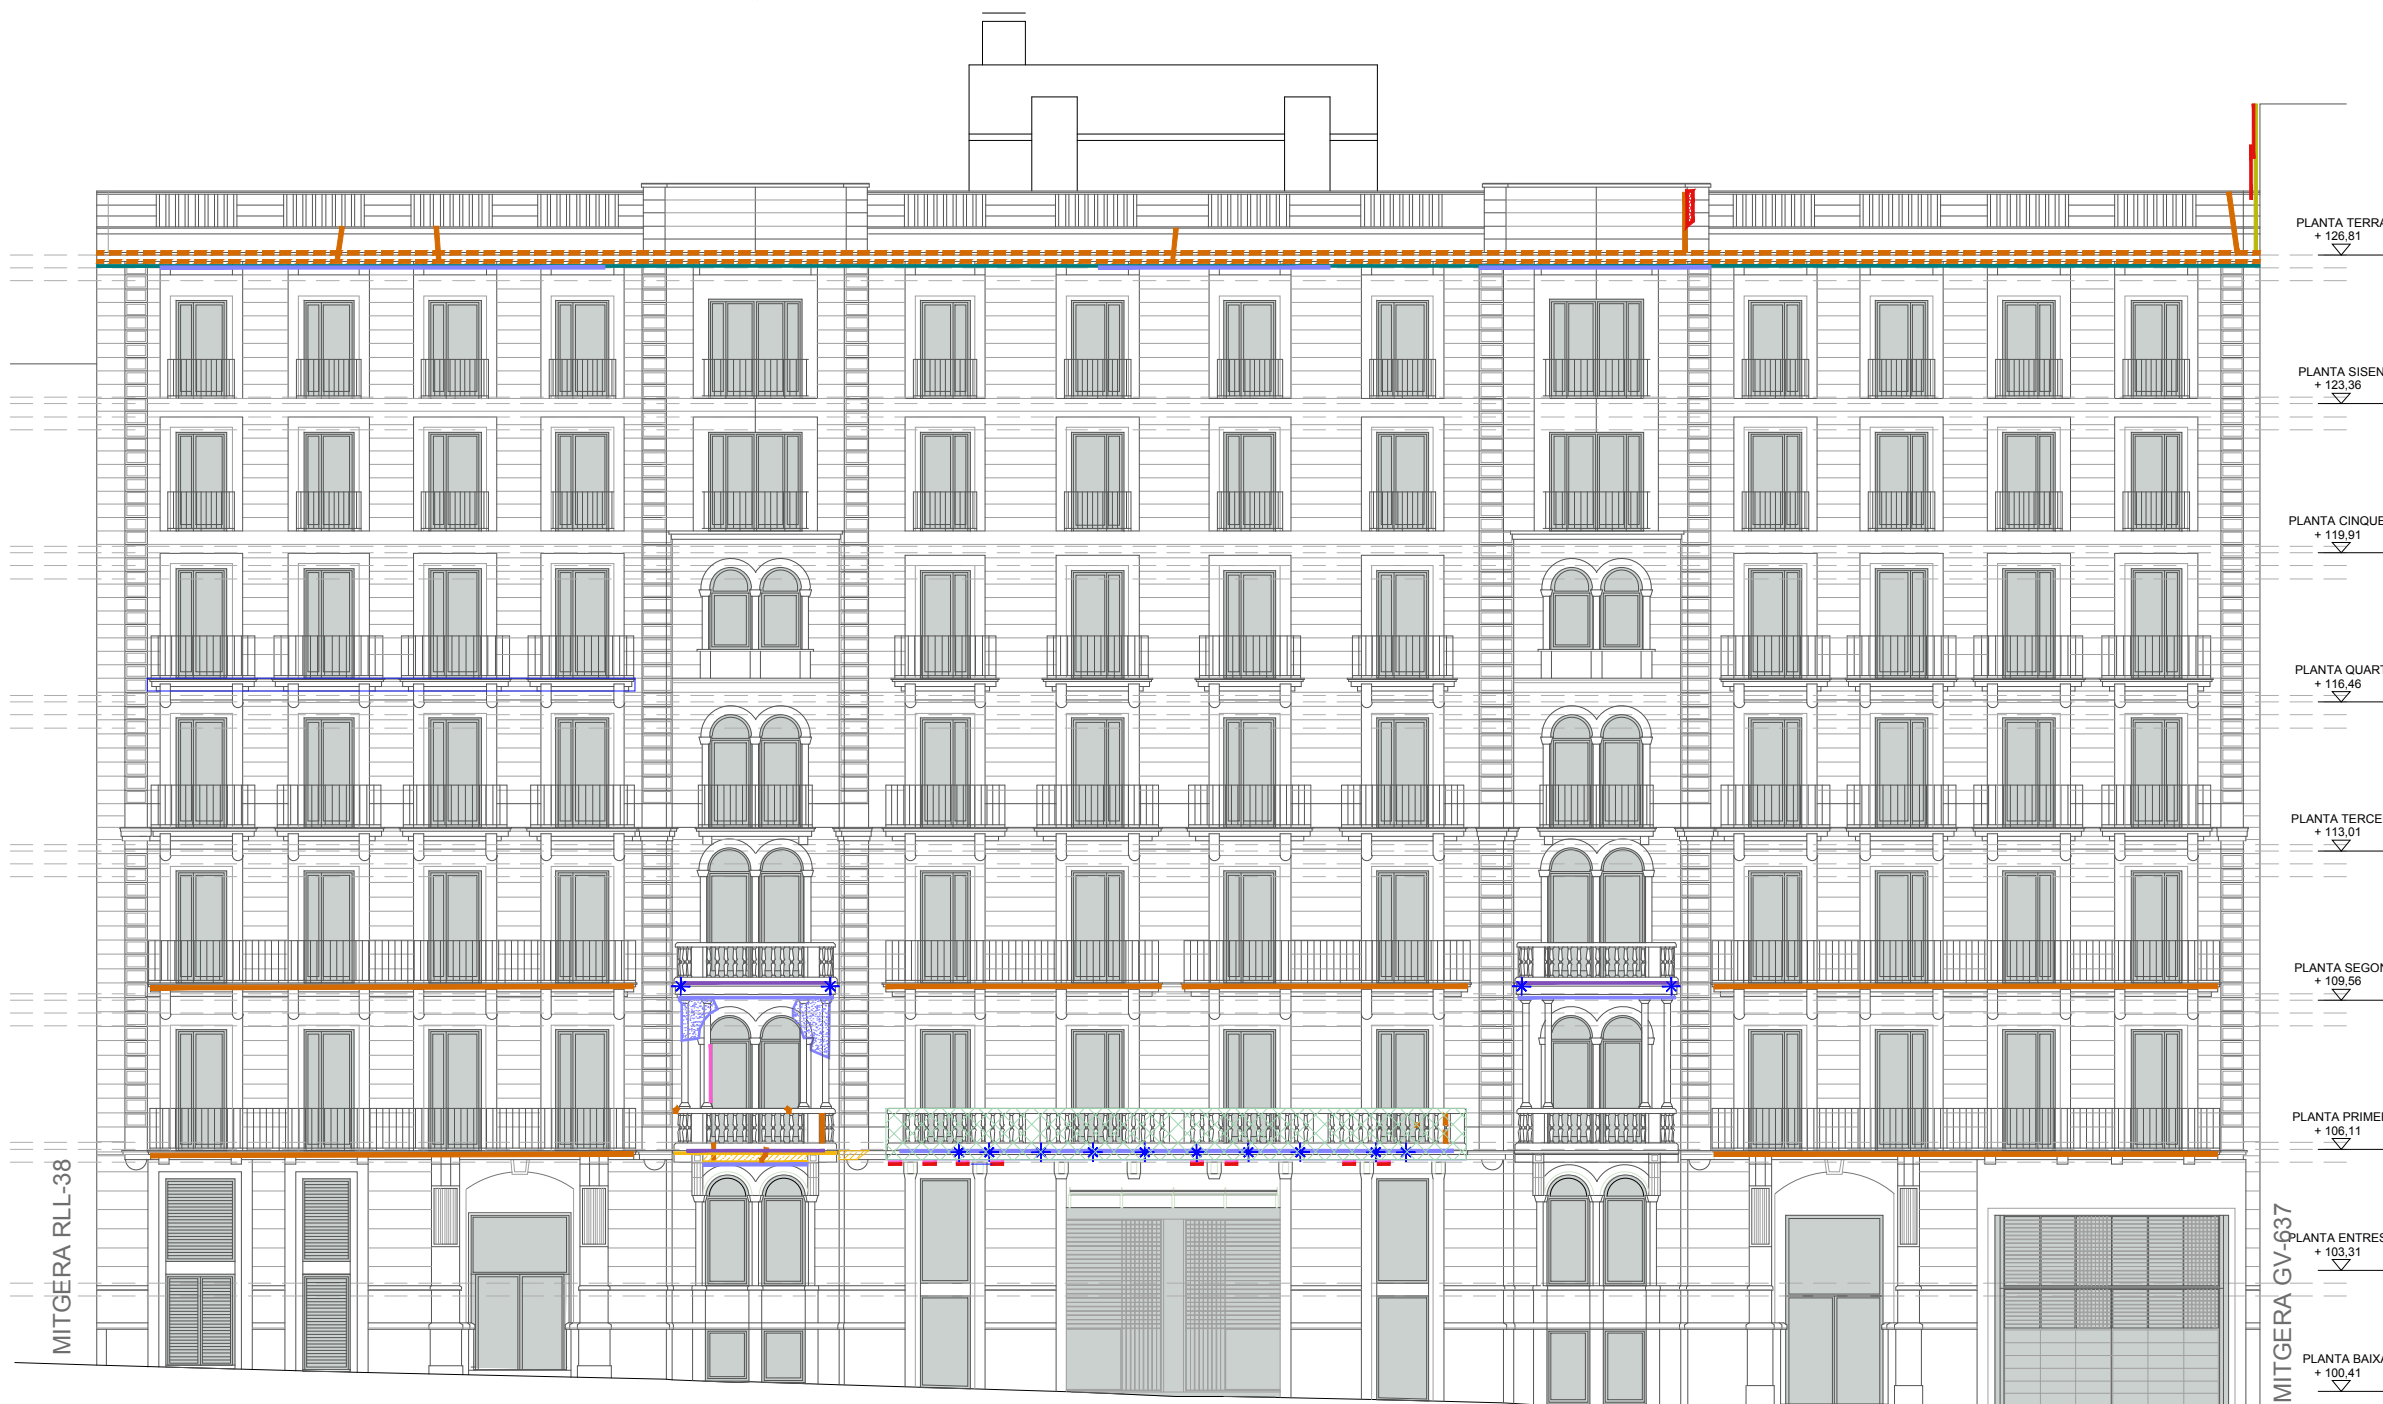
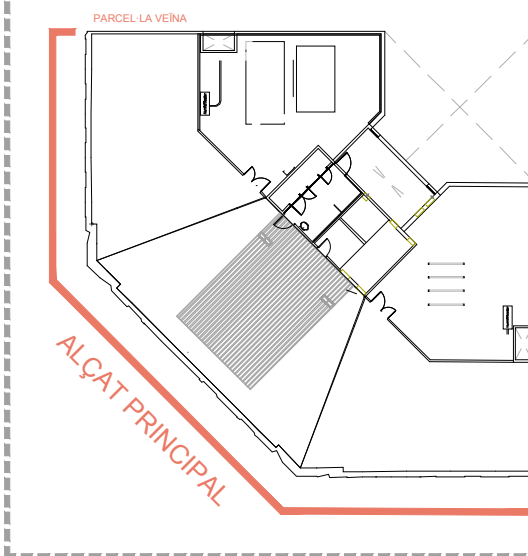
Nº EXPEDIENT: 250528	PROJECTE TÈCNIC DE REPARACIÓ PUNTUAL DE FAÇANA		Daniel Molina López Núm. Col.:61254/5	Marta Bordas Eddy Núm. Col.:53192/8
OCTUBRE 2025	ESTAT ACTUAL PATOLOGIES	EA 01B		
PROJECTE TÈCNIC		Plànol		
1/175	C/ Gran Via Corts Catalanes, 635		Els Arquitectes	
Escala	Barcelona	Adreça

PROTECCIONS EXISTENTS

Malla de protecció

HUMITATS

Humitats per filtració
Deficiències en sistema d'evacuació

ALTERACIONS DE MATERIALS

Elements oxidats
Taques i brutícia
Desprendiments de revestiment
Risc de desprendiment
Alteracions làmina impermeable
Alteracions paviment

LESIONS D'ORIGEN MECÀNIC

Esquerdes
Fisures

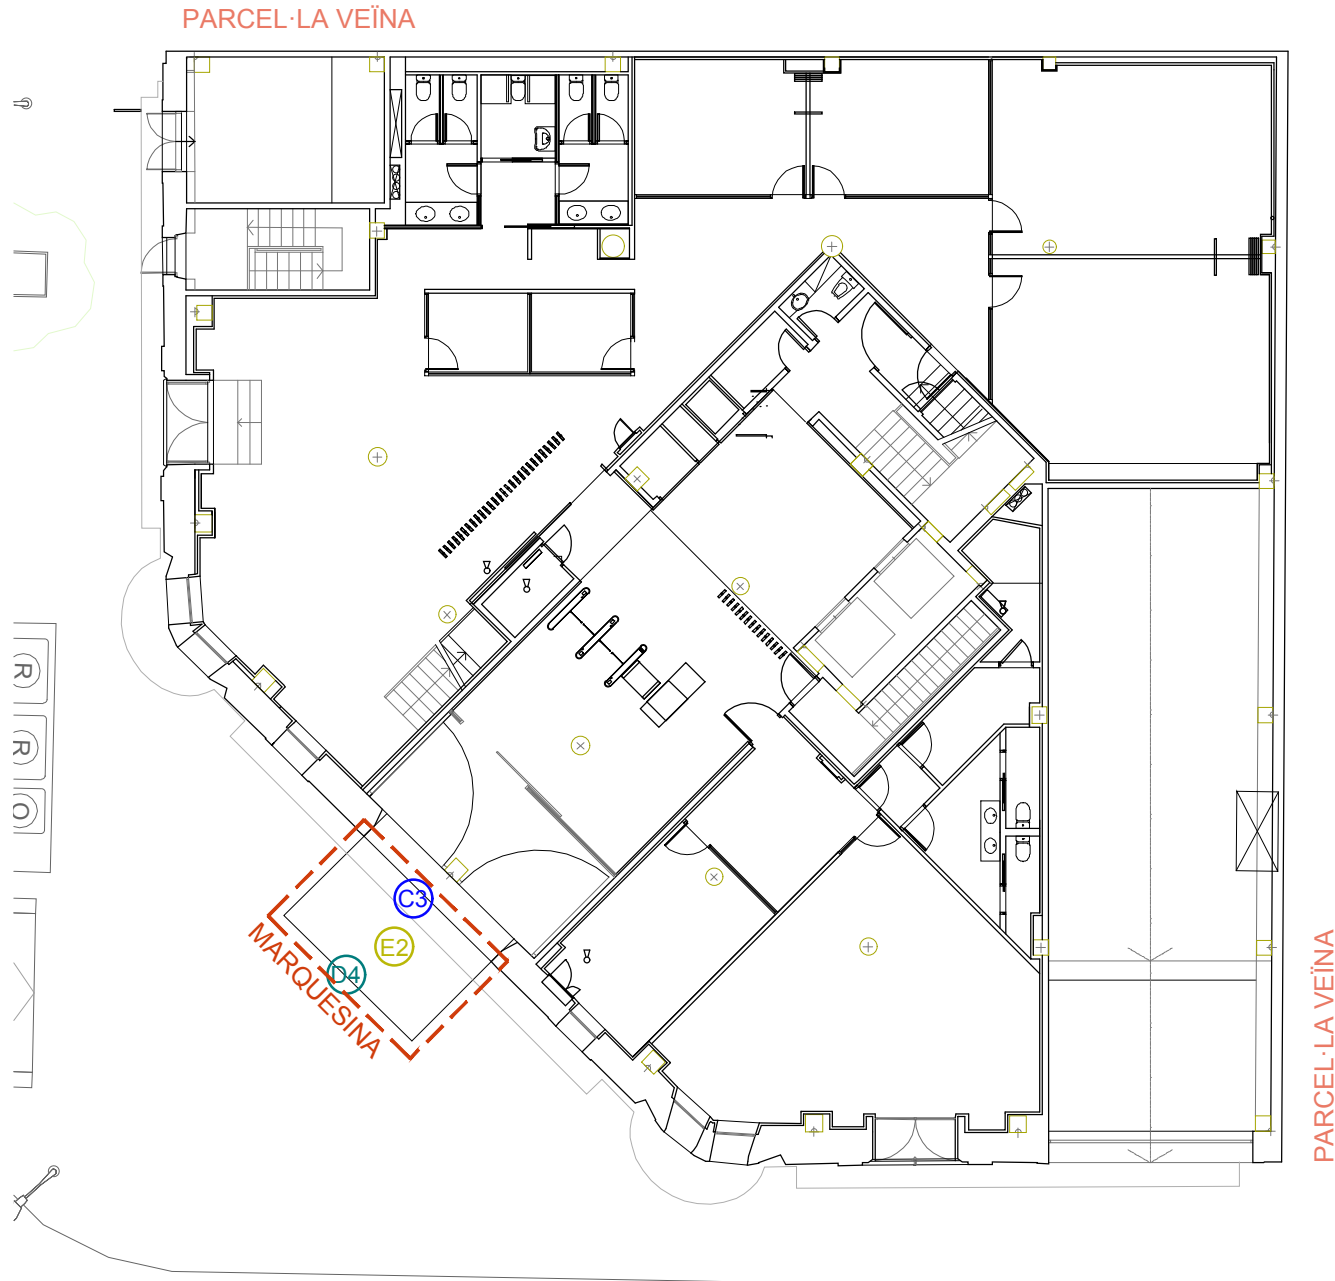
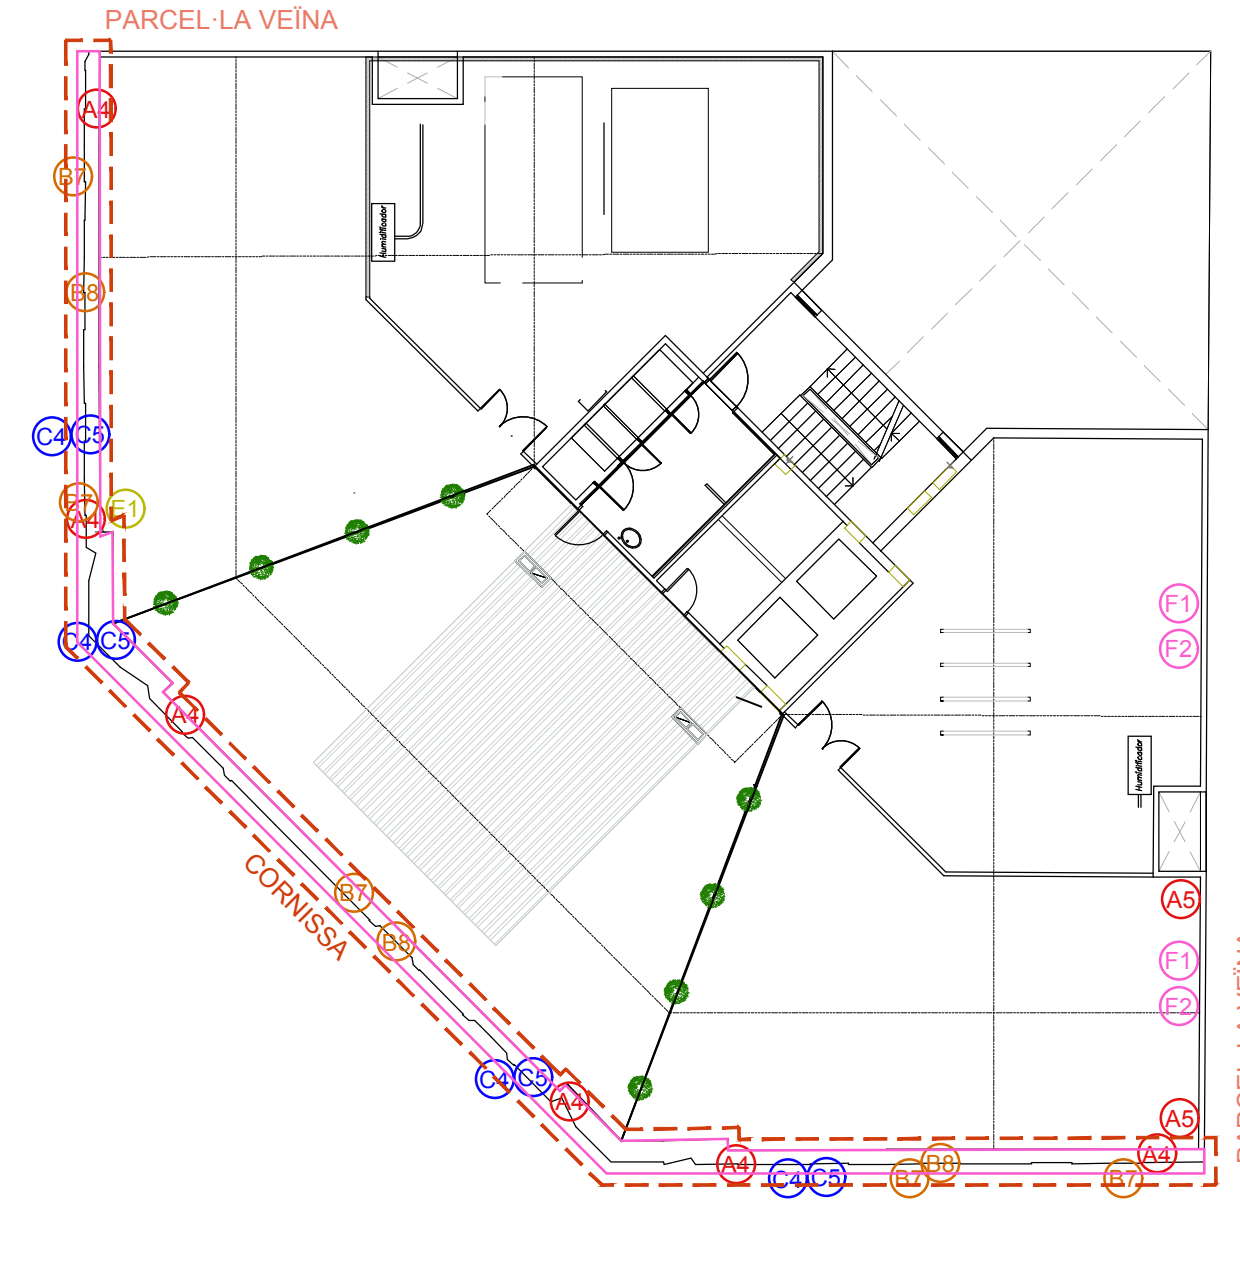
- Patologies Detectades per Tipus i Localització (segons memòria)**
- (A)** Despreniments i risc de Caiguda
 - (B)** Fissures i Esquerdes
 - (C)** Humitats, Filtracions i Oxidació
 - (D)** Deficiències en el Sistema de Desguàs
 - (E)** Elements afegits o estructurals
 - (F)** Elements Veïns amb Risc per a l'Edifici Propi

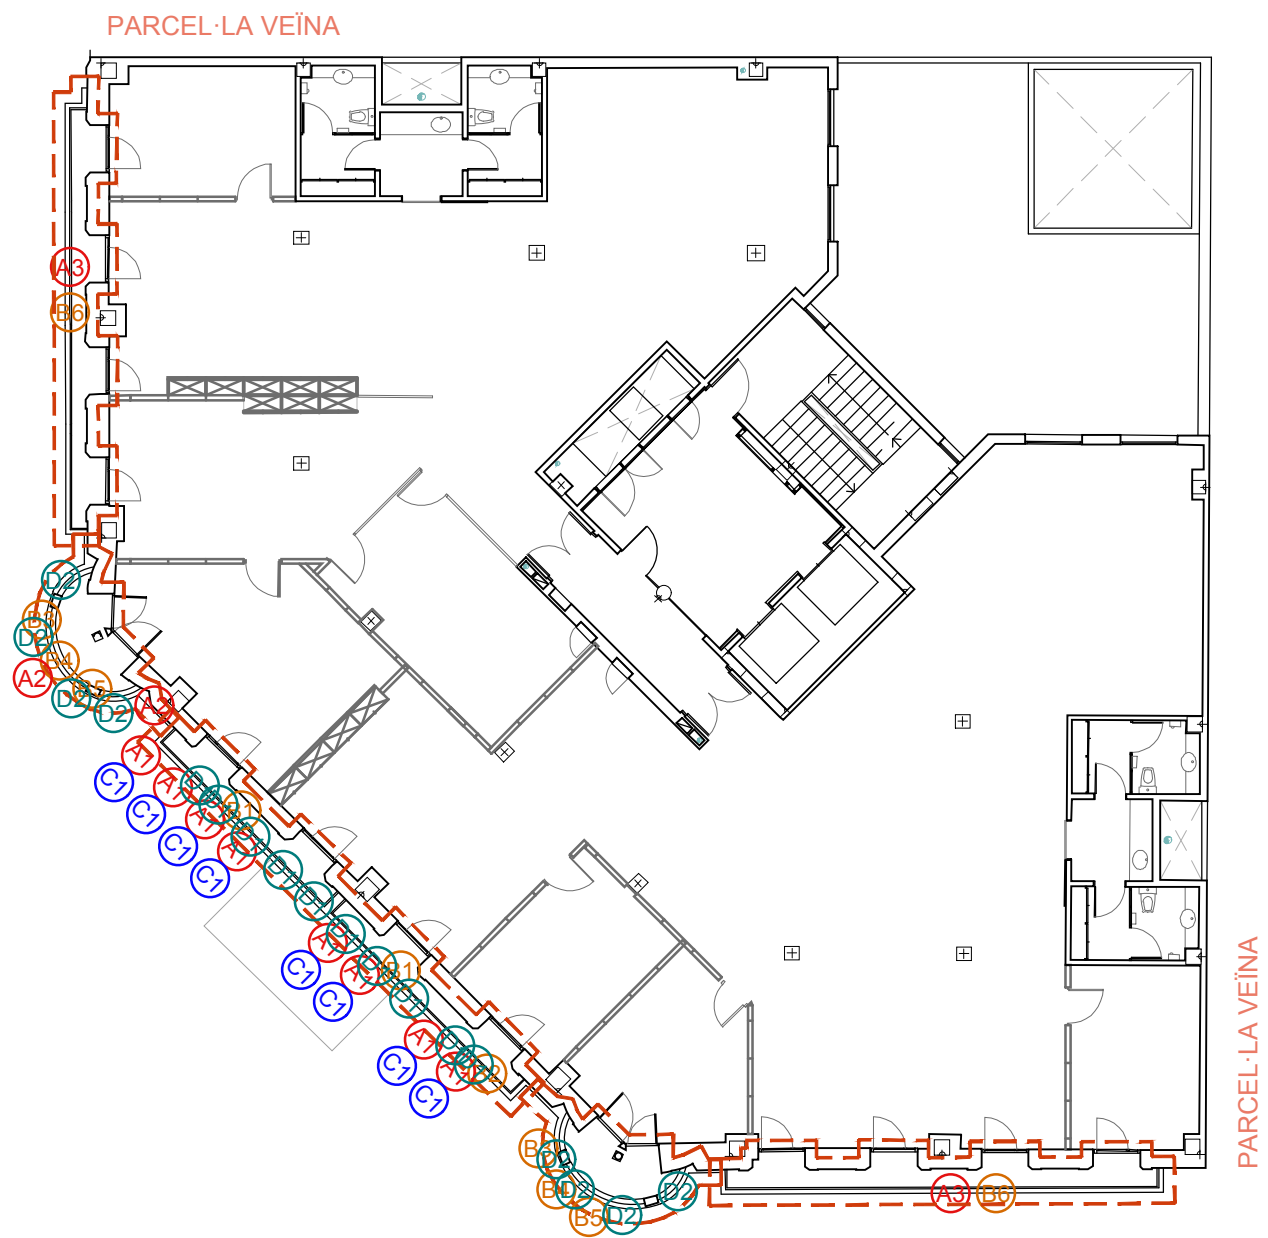
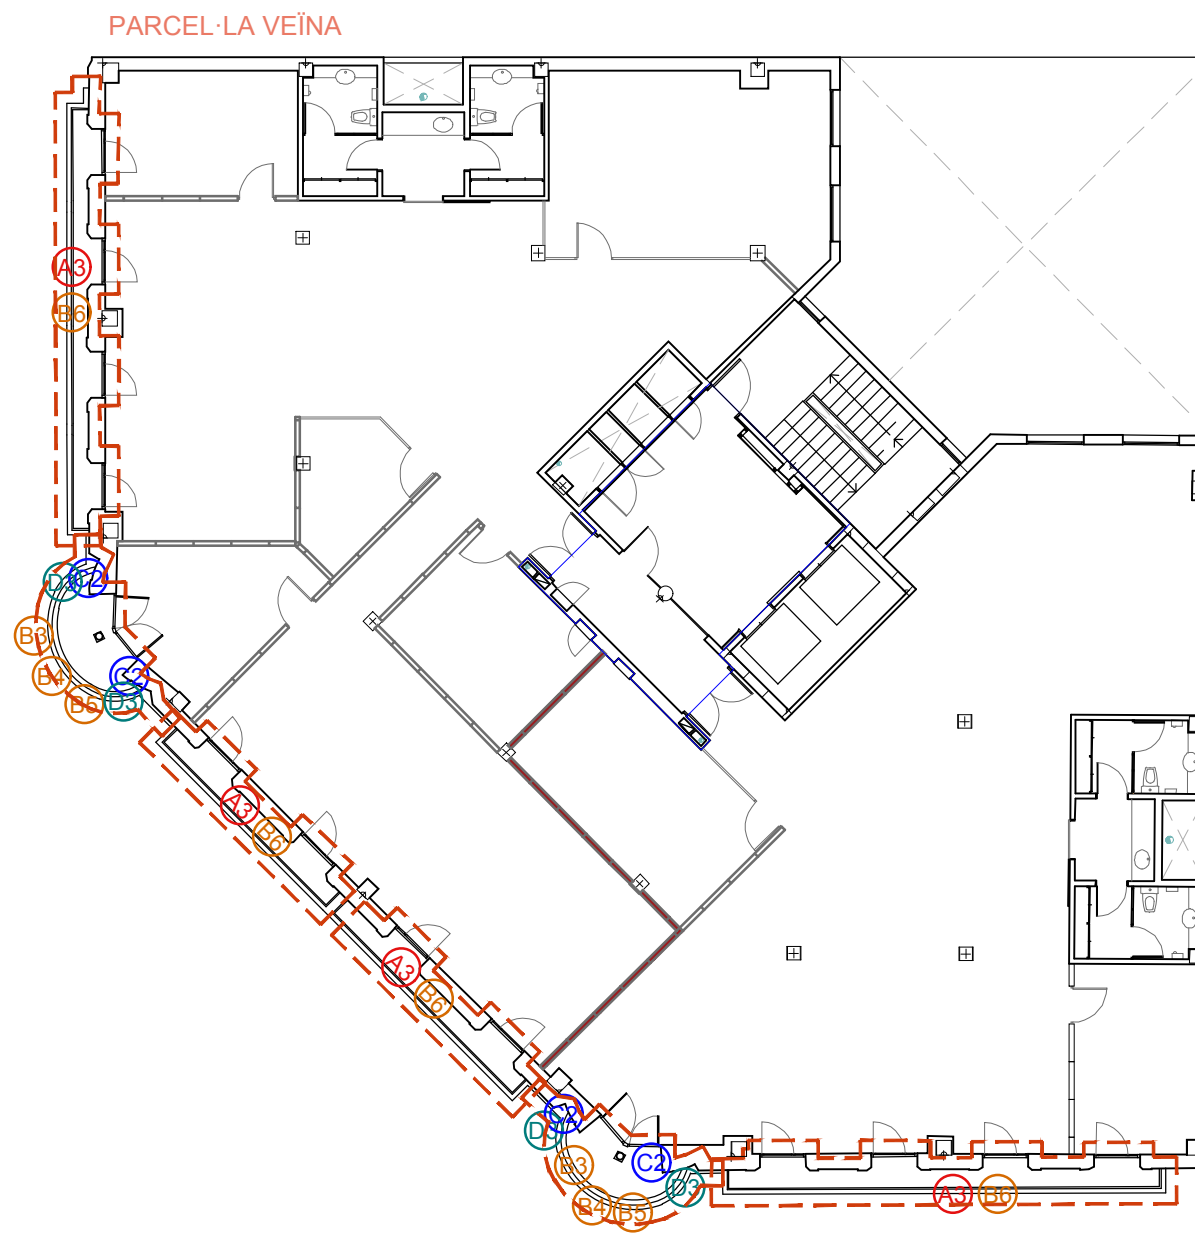
- Patologies Detectades per Tipus i Localització (segons memòria)**
- Ⓐ Despreniments i risc de Caiguda
 - Ⓑ Fissures i Esquerdes
 - Ⓒ Humitats, Filtracions i Oxidació
 - Ⓓ Deficiències en el Sistema de Desguàs
 - Ⓔ Elements afegits o estructurals
 - Ⓕ Elements Veïns amb Risc per a l'Edifici Propi

- ZONA INSPECCIÓ
- ZONA ACTUACIÓ

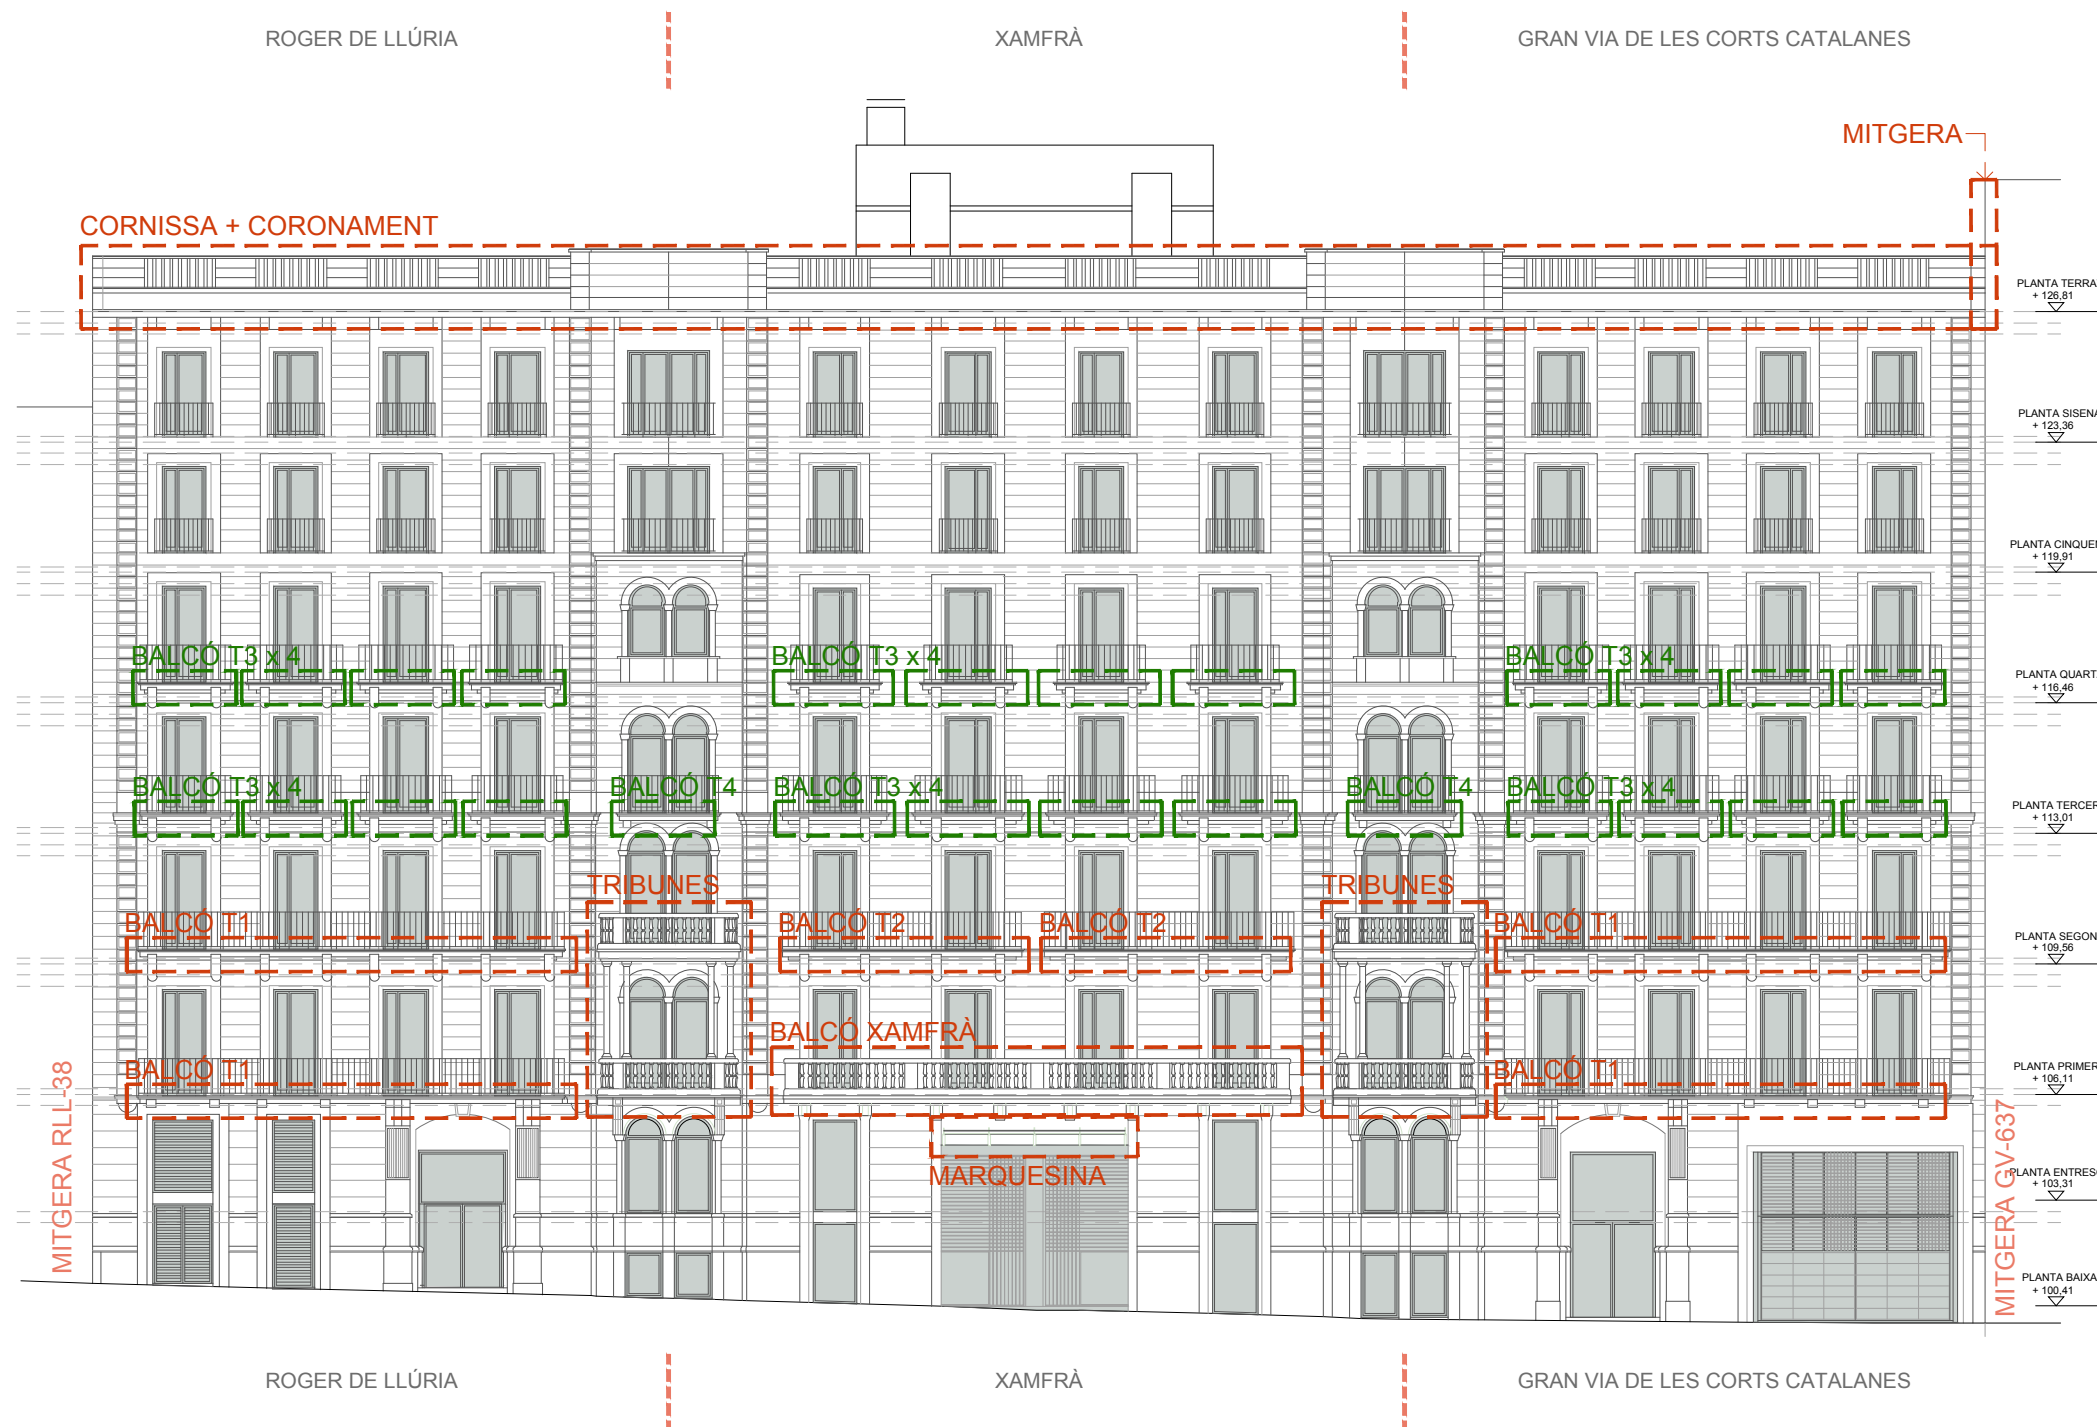
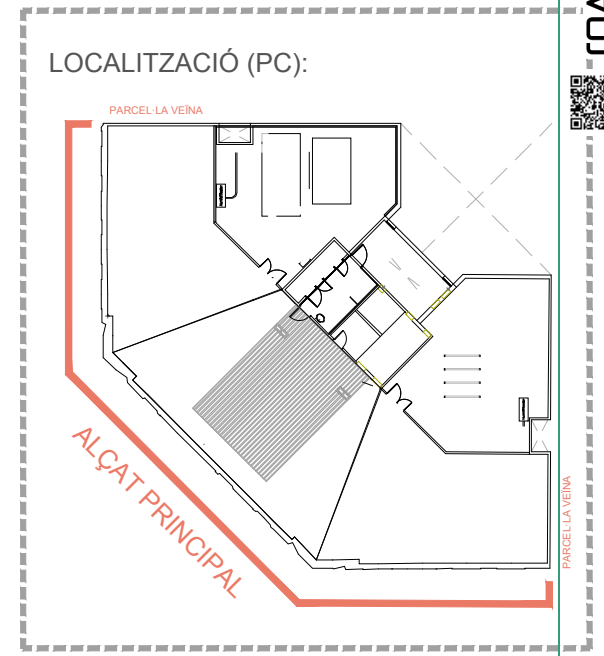
Nº EXPEDIENT: 250528	PROJECTE TÈCNIC DE REPARACIÓ PUNTUAL DE FAÇANA	Daniel Molina López Núm. Col.:61254/5	Marta Bordas Eddy Núm. Col.:53192/8
OCTUBRE 2025	PROPOSTA ZONES ACTUACIÓ	DGA 01	
PROJECTE TÈCNIC		Plànol	
1/200	C/ Gran Via Corts Catalanes, 635	Els Arquitectes	
Escala	Barcelona	Adreça

SUPERFÍCIE ACTUACIÓ					
ZONA	PLANTA	Sup. const. ACTUACIÓ (m²)	Sup. const. INSPECCIÓ (m²)	Uni.	TOTAL (m²)
Marquesina	00	14.27		1.00	14.27
Tribuna	P1	5.81		2.00	11.63
Tribuna	P2	5.81		2.00	11.63
Balcó xamfrà	P1	11.01		1.00	11.01
Balcó (T1)	P1	9.01		2.00	18.01
Balcó (T1)	P2	9.01		2.00	18.01
Balcó (T2)	P2	5.34		2.00	10.68
Cornissa	PC	35.09		1.00	35.09
Mitgera	PC	67.60		1.00	67.60
Balcó (T3)	P3		2.24	12.00	26.92
Balcó (T3)	P4		2.24	12.00	26.92
Balcó (T4)	P3		2.25	2.00	4.50
TOTAL ACTUACIÓ:					183.68
TOTAL INSPECCIÓ:					58.34

L'actuació es concentra en els elements exteriors que presenten patologies concretes, segons la diagnosi tècnica prèvia, i inclou:

- Sanejament i reparació de paraments d'estuc de calç, amb repicat i restitució localitzada amb morter mineral compatible amb l'existent.
- Reparació de mènsules, cornises i balcons, afectats per oxidació d'armadures o fissures, mitjançant morters estructurals i tractaments anticorrosius.
- Reposició puntual de gàrgoles i punts de desguàs a la cornisa i la coberta.
- Reintegració de baranes i balustres deteriorats, amb reproducció de peces en pedra artificial armada segons la geometria original.
- Sanejament del muret de barana de coberta i reparació dels cobremurs de pedra artificial, assegurant la seva impermeabilitat.
- Reparació superficial de la mitgera, restituint la capa de revoco i pintura mineral transpirable
