# PROJECTE EXECUTIU COL·LEGI DEL SAGRAT COR DE VIMBODÍ. CONSOLIDACIÓ URGENT DE LA COBERTA QUE AFECTA L'ESTRUCTURA DE FORJATS. AJUNTAMENT DE VIMODÍ II POBLET

SUBVENCIONS-PATRIMONI CULTURAL PER A L'EXECUCIÓ D'OBRES DE RESTAURACIÓ I CONSOLIDACIÓ D'IMMOBLES DE NOTABLE VALOR CULTURAL (CLT004). SUBVENCIÓ TRIENNAL 2024-2027. GENERALITAT DE CATALUNYA, DEPARTAMENT DE CULTURA. CONCESSIÓ TOTAL. 182.608,29 €

Grau de protecció. BCIL

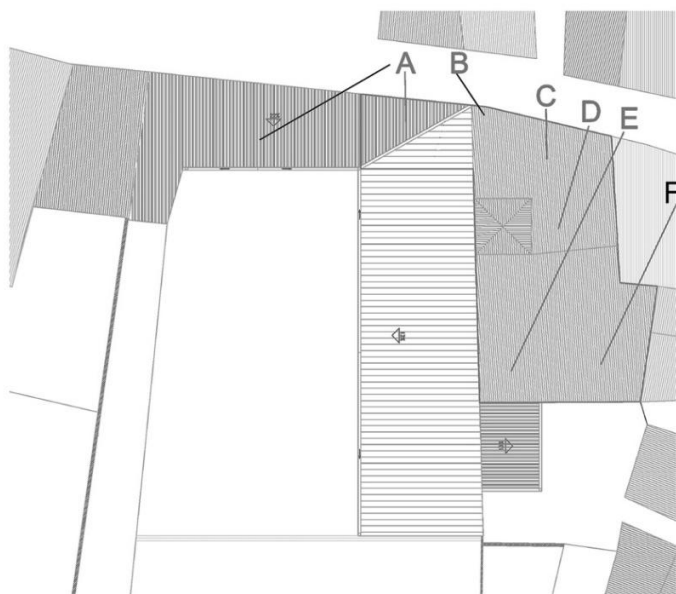
Superfície zones a la planta coberta i als forjats afectats a l'interior de les construccions

**TOTAL = 594,55 mq**

#### Zones danyades a Planta Coberta

Superfície Total = 168,21 m<sup>2</sup>

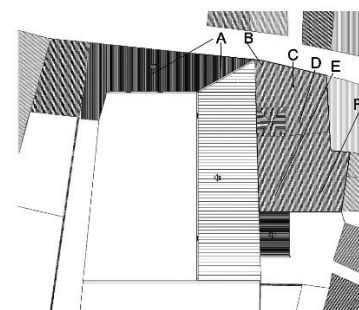
**FIGURA 18**

ÀMBIT "A" NORD. ESFONDREMENT PARCIAL FORJAT SOTA TAULADA DE LA PLANTA PRIMERA, CEL RAS I TAULADA.

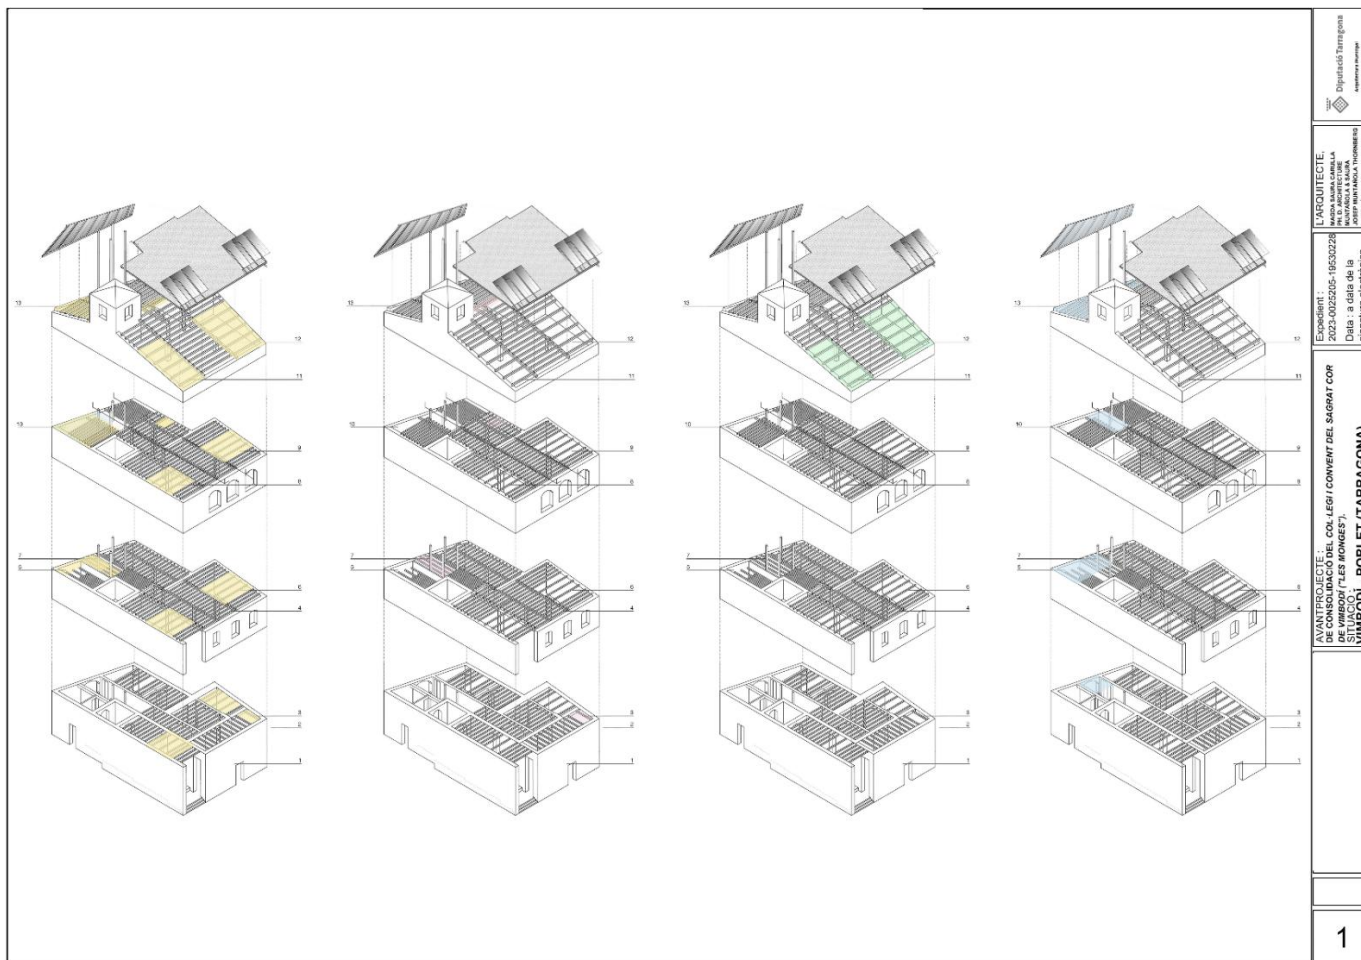
L'anàlisi de les patologies constructives i estructurals de la coberta i de forjats danyats es resumeix en aquest esquema isomètric. Es proposa substituir alguns forjats enderrocats, o mig-enderrocats, amb paviments de vidre trepitjable per afavorir l'entrada de llum natural i estalvi energètic. La transparència, l'accés a través de circulació de l'espai que rememora l'ús que se'n feia en el passat. Nous eixos visuals permetran observar els elements arquitectònics històrics més significatius amagats entre les ruïnes.

Parts de la coberta enfonsada es substituirà amb estructura de perfils metàl·lics “T” i “L” de suport de claraboies, plaques fotovoltaiques i vidre solar (color verd a l’esquema de dalt). Es desmuntaran les bigues i biguetes de la teulada, treballant des de l’exterior, amb l’ajut mecànic d’un camió tipus grua; el que utilitzen els jardineros pel transplantament d’arbres. Es numeraran, es tornaran a posar al mateix lloc numerat en el plànol les que no estan danyades, i es substituiran amb noves bigues i biguetes les afectades. Un cop apuntalada l’estructura, s’iniciarà la restauració dels forjats d’a baix a dalt, i finalment, els treballs a la planta coberta. Els forjats danyats i que fan perillar l’estructura total de l’edifici, deslligant murs i parets, es substituirà amb estructura de perfils metàl·lics “T” i “L” de suport de paviment de vidre trepitjable sobre biguetes de fusta. (Color groc a l’esquema de dalt).
