**MEMÒRIA PER A LA REFORMA DE LA COBERTA  
AMB DESMUNTATGE I NOU MUNTATGE DELS  
EQUIPS D'AIRE CONDICIONAT,  
IMPERMEABILITZACIÓ I AÏLLAMENT A L'EDIFICI  
DEL CAP A LA CARRETERA LLAGOSTERA 1-4,  
17455 DE CALDES DE MALAVELLA**

**Clau: S31-CAP-05414**

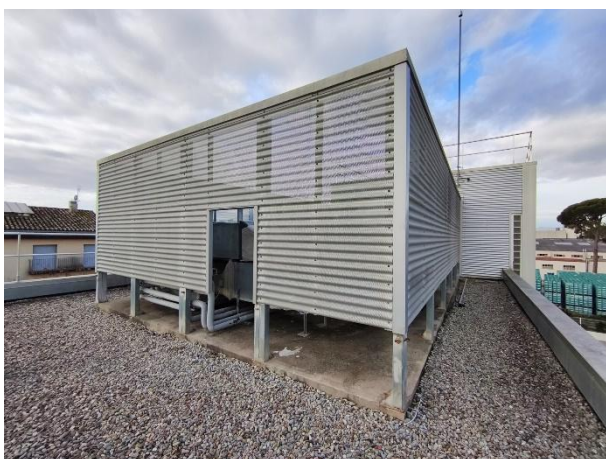
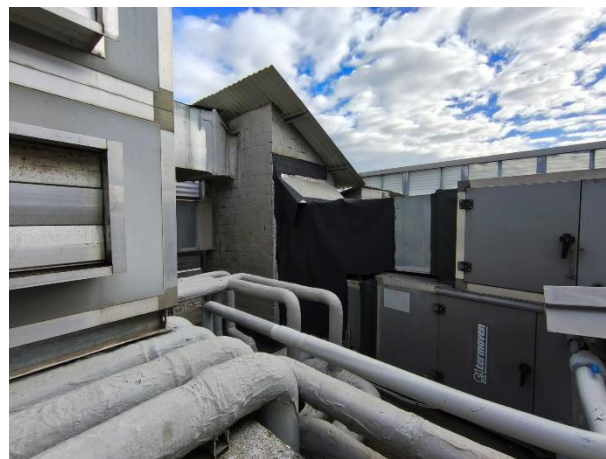
Imatge 2 i 3: Zona Màquines AC

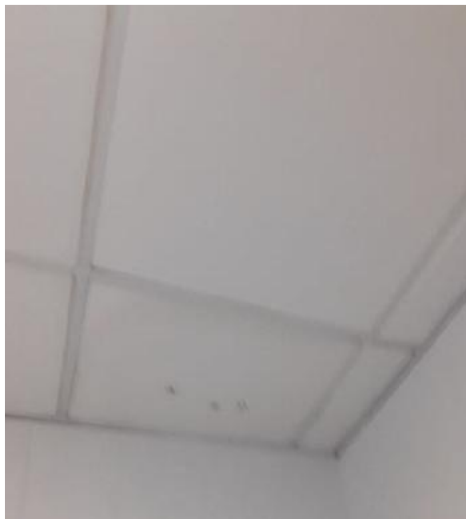
A l'octubre de 2022 apareixen les primeres taques al cel-ras del lavabo de planta primera, en aquest primer moment no es va donar importància al fet, i es va procedir a substituir la placa deteriorada.

Imatge 4: Primers indicis de les patologies de filtracions

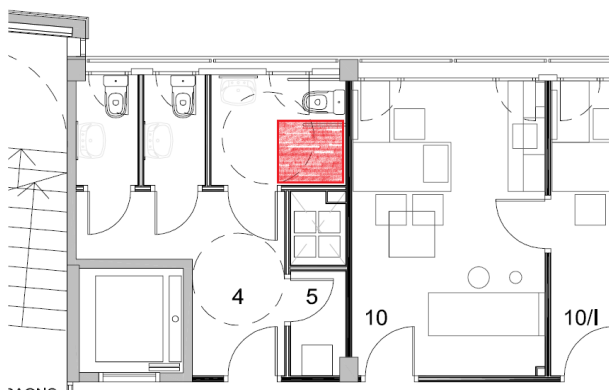
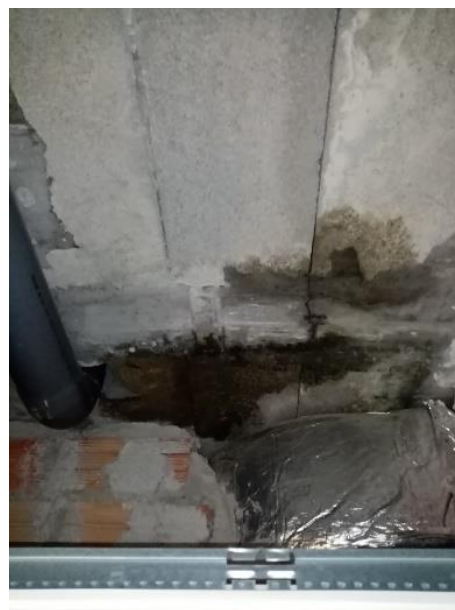
Al desembre de 2022 es confirma que hi ha filtracions de coberta al lavabo de planta primera. La patologia es situa sota l'àmbit dels climatitzadors. Davant la impossibilitat de poder actuar a la coberta, i essent una filtració petita, es procedeix a fer una recollida d'aigües a sota forjat i segellar les juntes de coberta.

Imatge 5 i 6: Situació de la filtració i imatge inferior del forjat

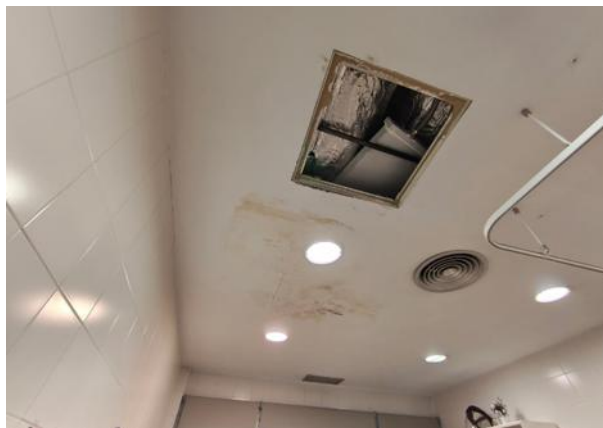
El 7 de juliol de 2025, la filtració afecta la consulta 1, al costat del lavabo de planta primera.

Imatge 7: Filtracions a la consulta annexa al lavabo.

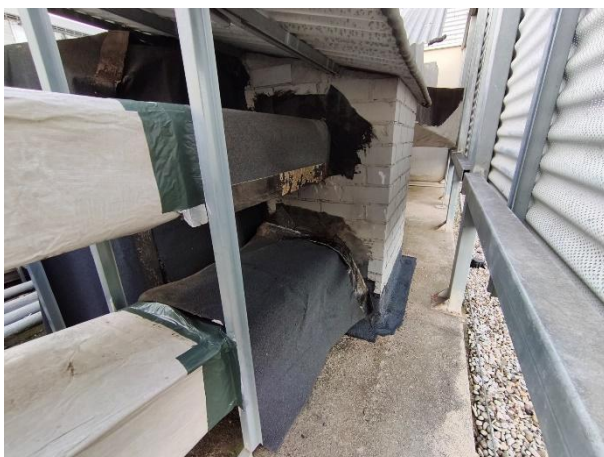
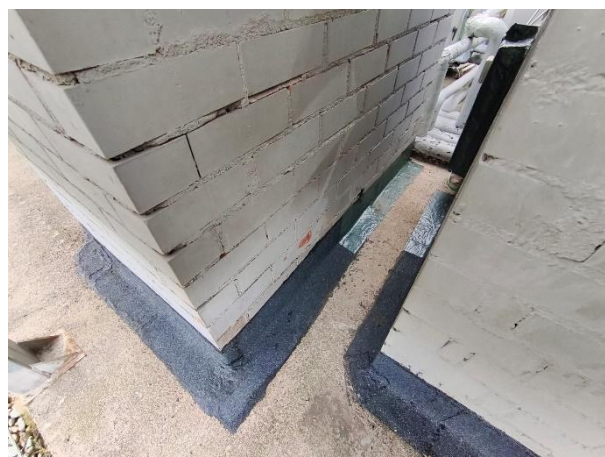
El desembre de 2025 es procedeix a la impermeabilització de la coberta, amb la col·locació de làmines impermeables a juntes d'obra i conductes de clima.

Imatge 8 i 9: Actuacions de impermeabilització del desembre de 2025

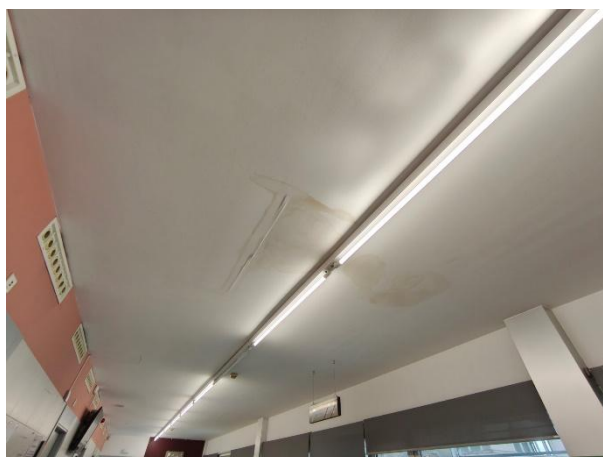
El 20 de gener s'observa que les filtracions no s'han resolt i n'apareixen de noves al mig del passadís, davant la consulta 3.

Imatge 10: Patologia sastre passadís de planta primera

Amb tot l'història de fets i actuacions, es considera que l'origen s'ha delimitat a l'àrea a sota de la bancada de formigó.

Es preveu per tant una intervenció de condicionament de la coberta per garantir la seva impermeabilitat a la vegada que permetrà millorar les condicions de l'aïllament tèrmic. La intervenció preveu necessàriament el desmuntatge i nou muntatge de les màquines de climatització i aquesta intervenció s'aprofitarà pel canvi dels conductes de la instal·lació i la millora de les característiques dels seus dispositius.

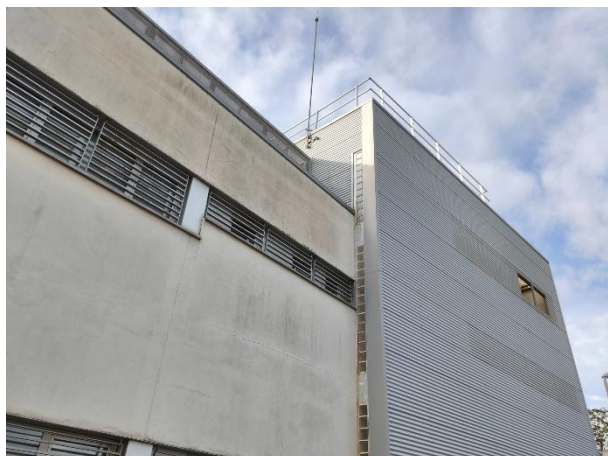
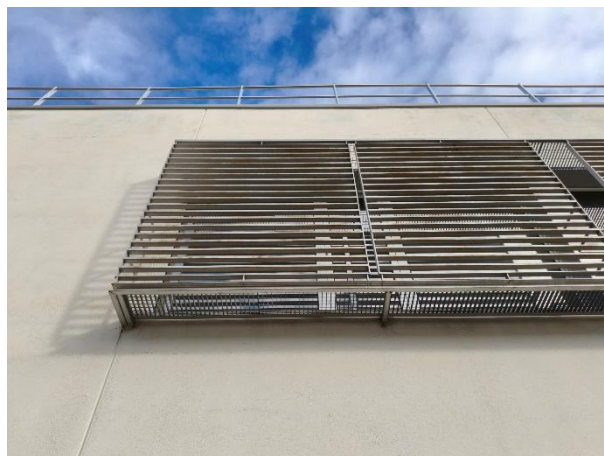
A banda de la intervenció s'ha comprovat que transcorreguts 17 anys des de la construcció del centre, les serralleries de reixes exteriors de finestres i la façana de l'edifici necessiten una intervenció de manteniment que s'incorpora dins de les intervencions previstes dins de la present memòria.

Imatge 11 i 12: Estat de Façanes i Reixes de Finestres

- Muntatge, Desmuntatge de les bastides necessàries per l'execució dels treballs a les façanes i a les reixes de les finestres.
- Sanejat de les parts malmeses de la pintura de la façana.
- Aplicació de revestiment de pintura al pliolite amb una capa de pintura segelladora i dues d'acabat.
- Sanejat per mig de raspallat de les serralleries de reixes de les finestres i neteja per deixar el suport llest per aplicació de pintura.
- Aplicació de pintura a l'esmail a les serralleries de les finestres amb una capa d'emprimació antioxidant i dues capes d'acabat.
- Sanejat de les juntes i perímetres dels paraments de pavès.
- Aplicació de morter asfàltic de segellat de juntes i perímetres dels paraments de pavès.

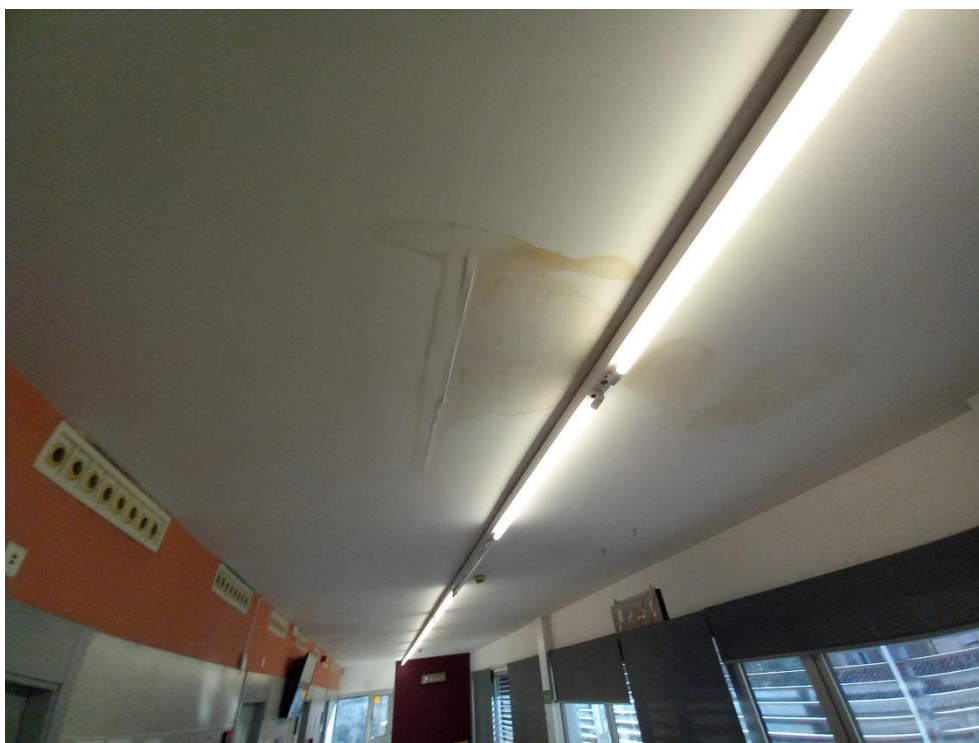
Foto 2: Filtracions al sostre del passadís sota coberta

- Tall i reposició de parts malmeses de falsos sostres continus de panells de guix laminat.
- Refer revestiments de plaques de guix deteriorats, si cal substitució d'estructura.
- Pintura de revestiment, previ neteja i sanejat de parament.

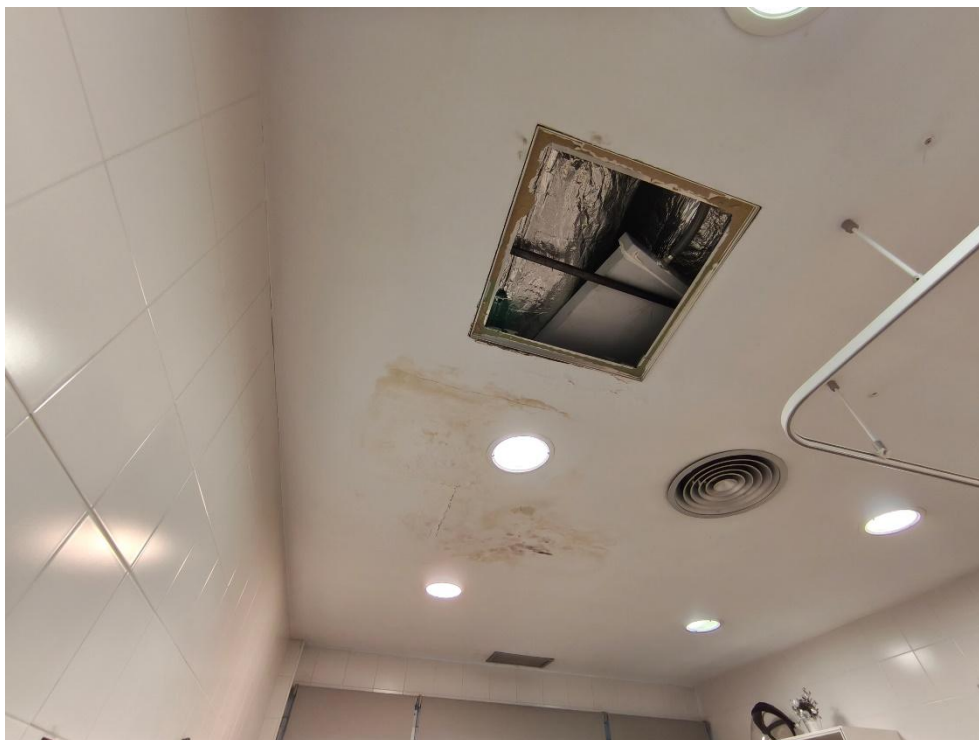
Foto 3: Filtracions al sostre d'una consulta

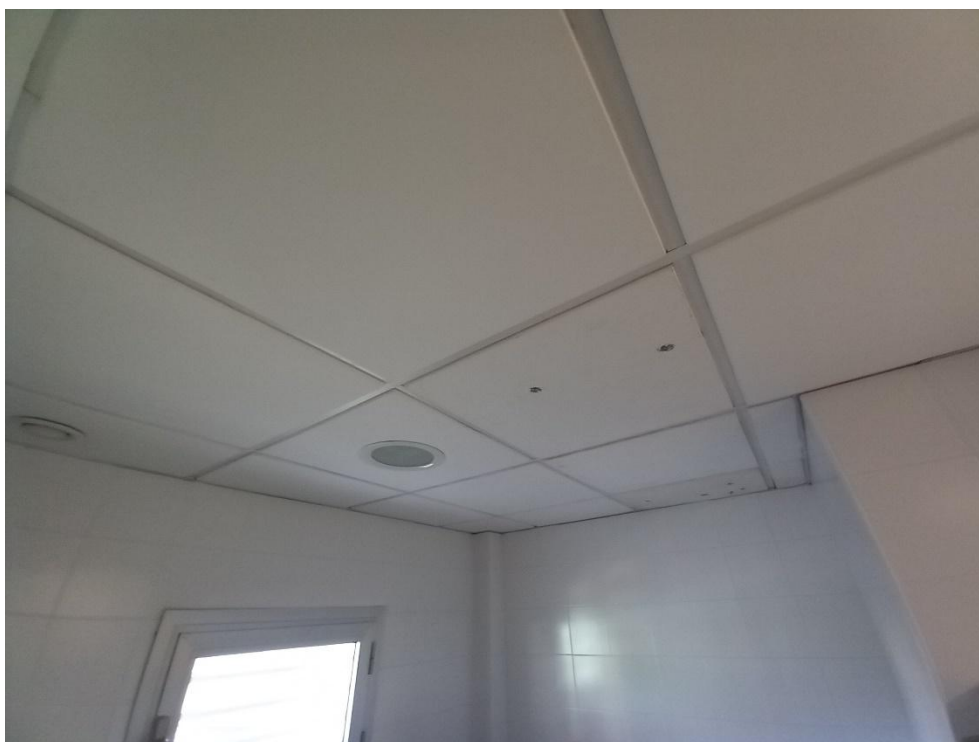
Foto 4: Filtracions als banys

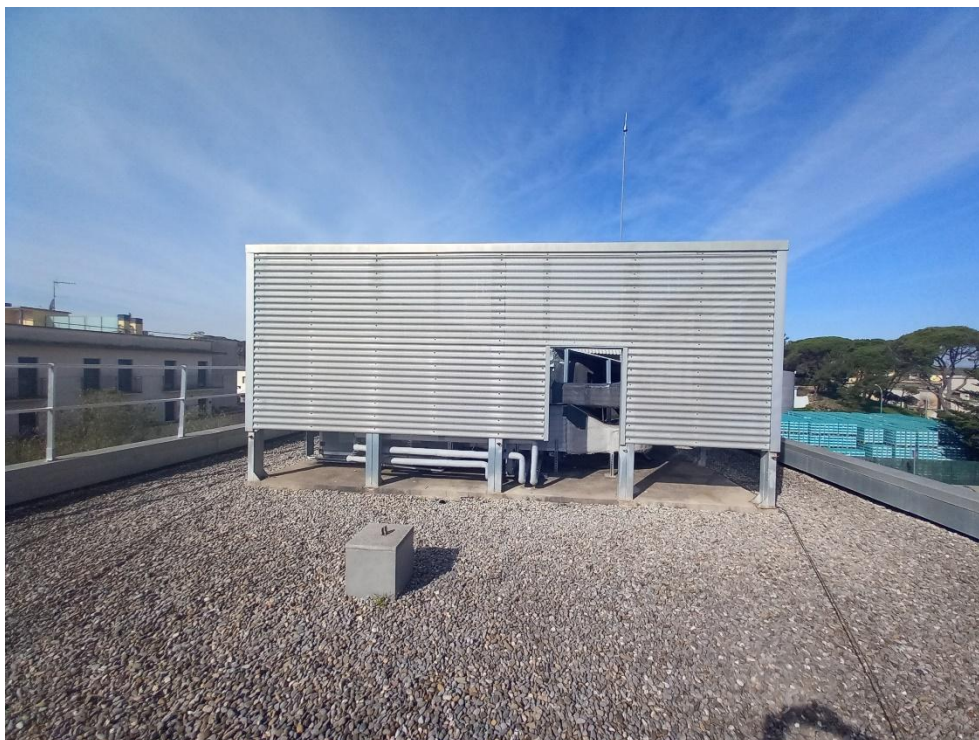
Foto 5: Coberta i Estructura Panells Instal·lacions i línia de vida a traure

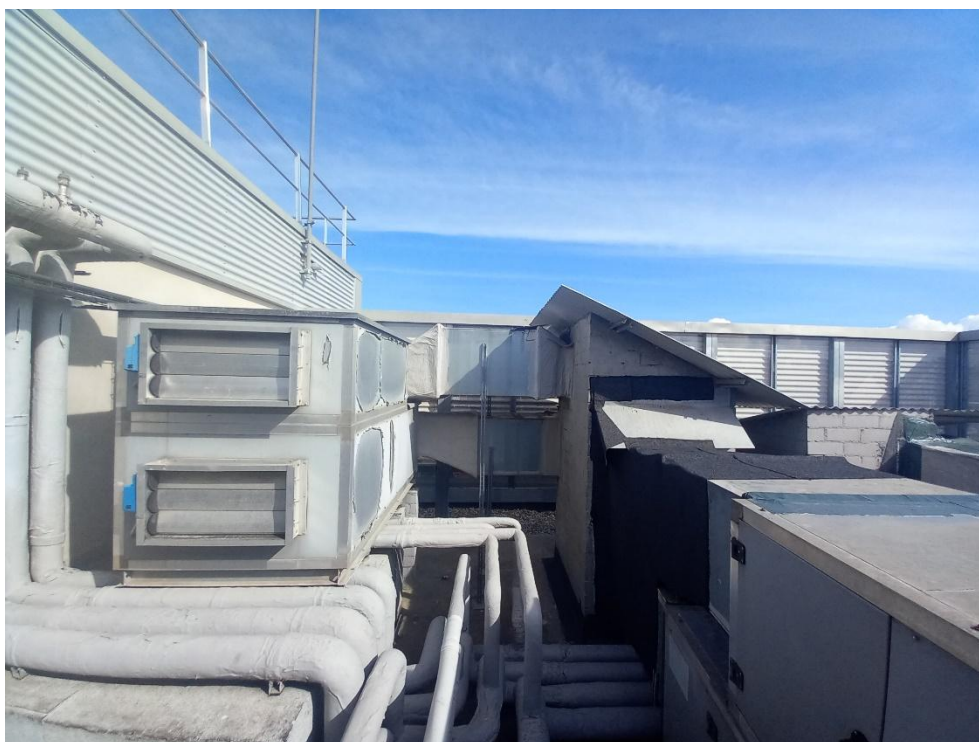
Foto 6: Construccions per a instal·lacions a coberta

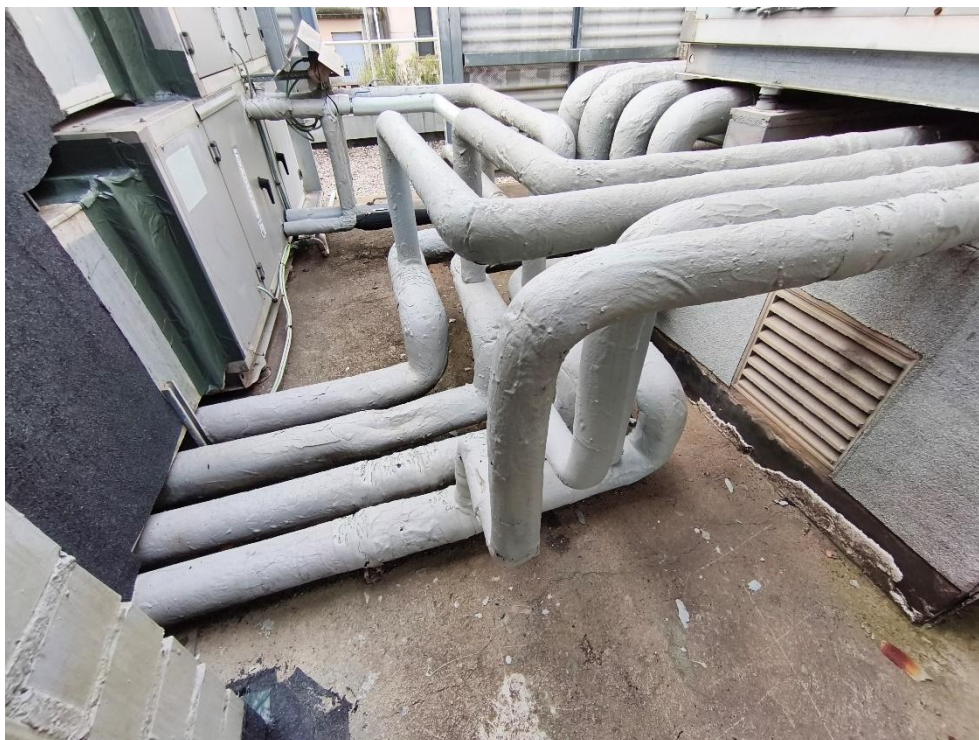
Foto 7: Conductes d'instal·lació de clima deteriorats

- Desmuntatge de climatitzadors, 4 ut per recol·locar
- Nou muntatge de climatitzadors, 4 ut
- Desmuntatge de conductes i canonades a abocador amb recuperació d'actuadors i vàlvules de tres vies
- Conductes nous amb xapa interior, aïllament i xapa exterior galvanitzada
- Tubs nou d'acer inoxidable i aïllament acabat amb xapa d'alumini
- Noves vàlvules de tall, tres vies i actuadors
- Nova bandeja de instal·lacions
- Recablejat d'equips
- Desaigües de condensats

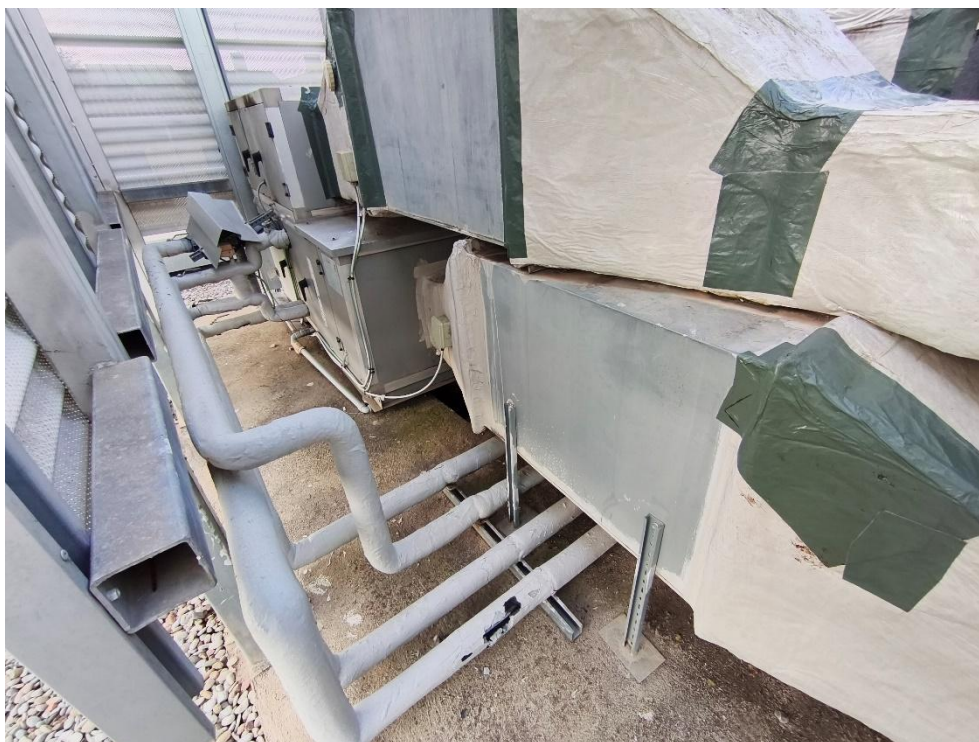
Foto 8: Conductes d'instal·lació de clima deteriorats i reparats

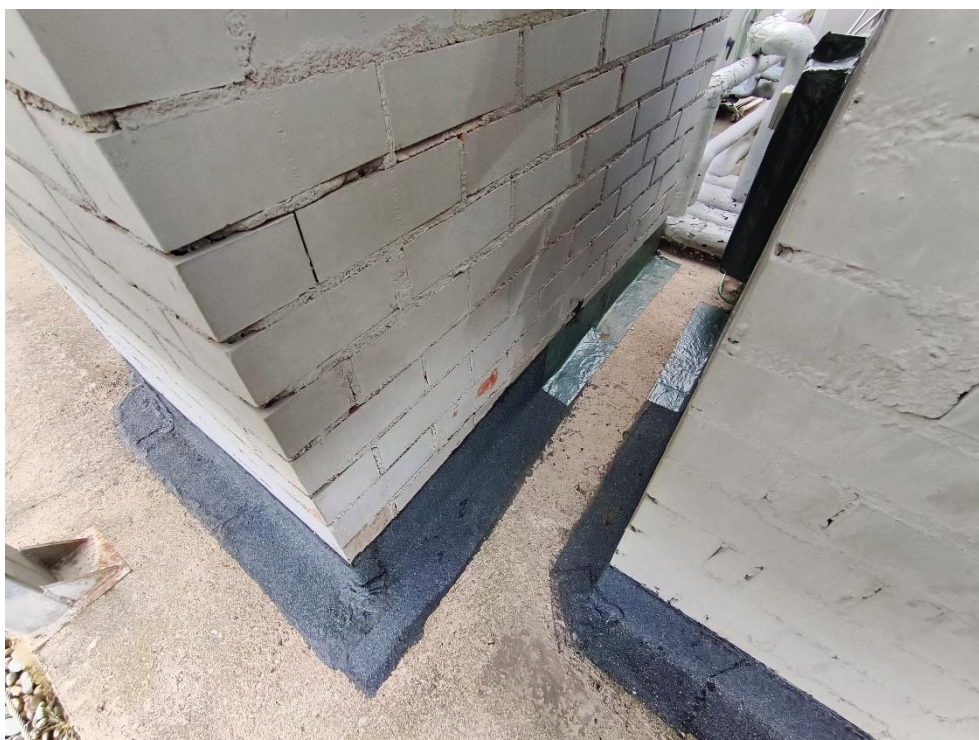
Foto 9: Construccions i Conductes d'instal·lació de clima deteriorats i reparats

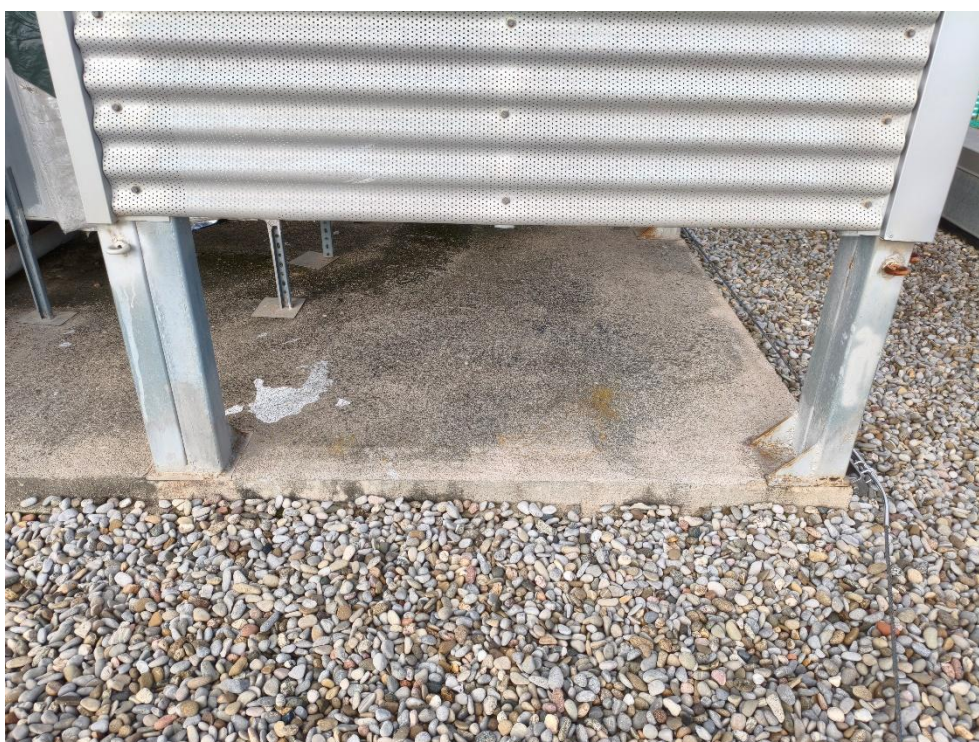
Foto 10: Llosa de formigó per a instal·lacions de coberta i detalls tancament

Com a part de les intervencions a les cobertes es consideren les partides corresponents per l'execució d'una nova solera com a base de les màquines un cop intervingudes les cobertes. S'ha estimat aquesta opció ja que permet la millor accessibilitat per al manteniment de les màquines i servirà com a protecció per a l'aïllament i impermeabilització executats. Aquesta solera es construirà amb els apartats següents:

- Col·locació de làmina plàstica separadora.
- Execució de solera de 15 cm de gruix de formigó amb reforç de malla d'acer.
- Acabat superficial amb remolinat mecànic i execució de juntes amb serra circular.

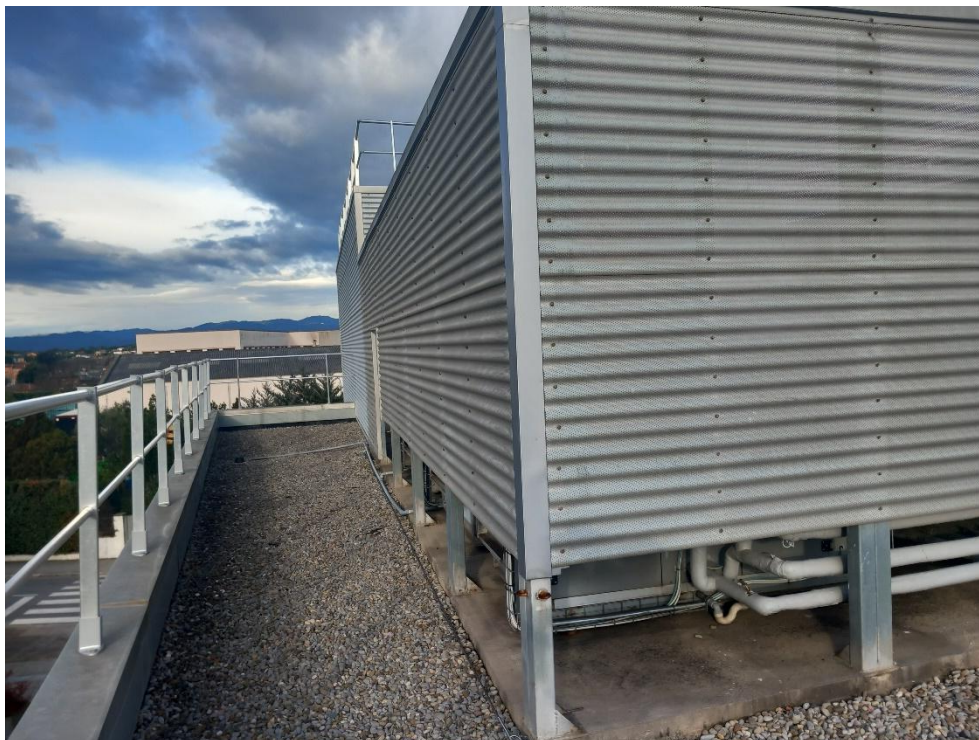
Foto 11: Tancament d'instal·lacions i barana perimetral a canviar i complementar

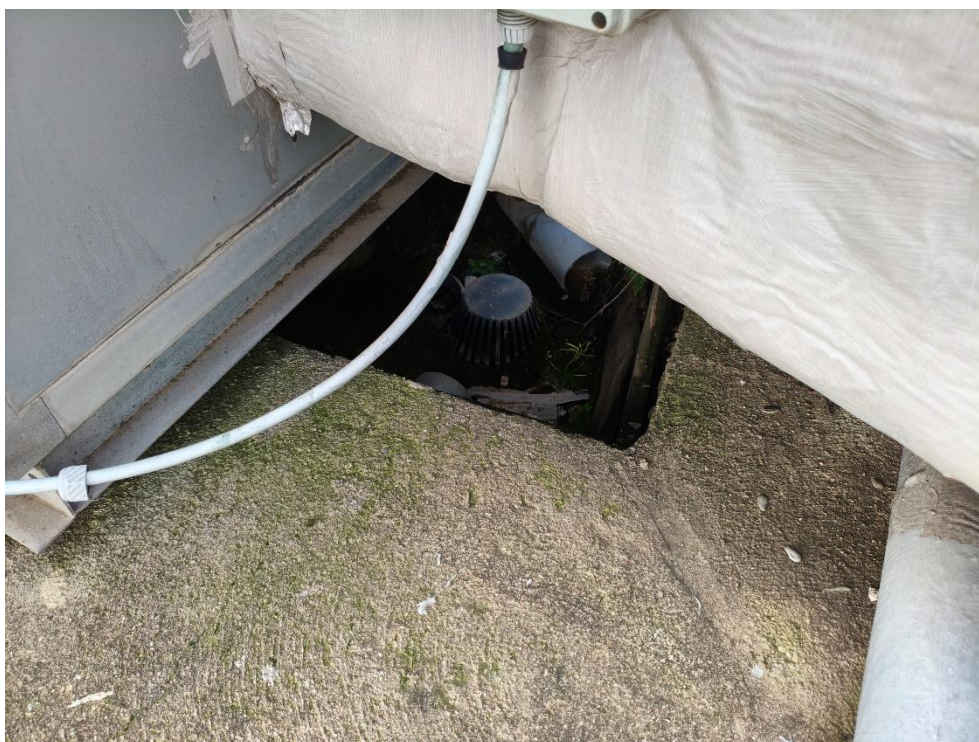
Foto 12: Desguàs existent sota llosa formigó

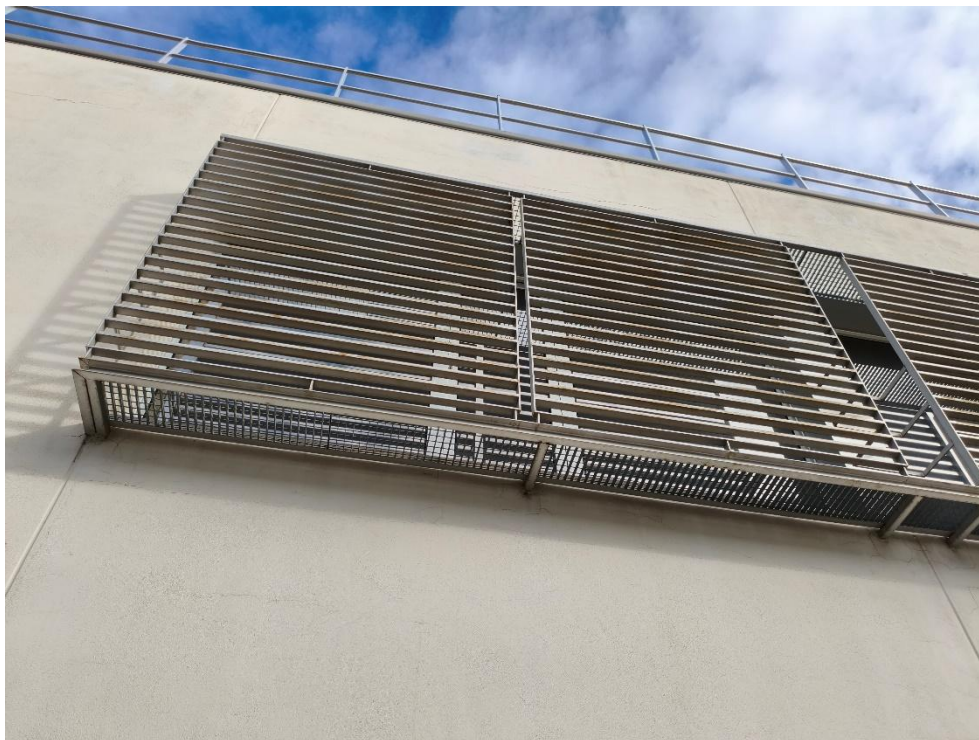
Foto 13: Reixes de finestres a pintar

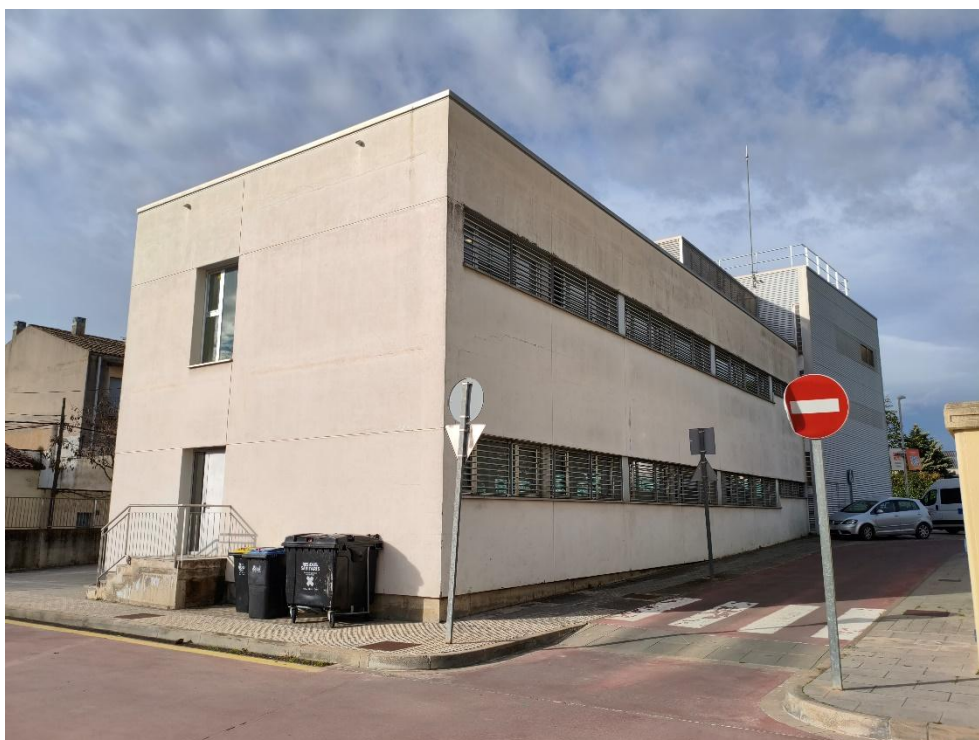
Foto 14: Dues de les façanes a pintar
