PROJECTE EXECUTIU

**REHABILITACIÓ I TREBALLS DE MANTENIMENT DEL
CONVENT DE LES GERMANES DOMINIQUES DE
VILABELLA, ACTUAL PINACOTECA DE VILABELLA**

Raval de Roser 10 – CP 43886 – VILABELLA (Alt Camp)

MAIG 2025

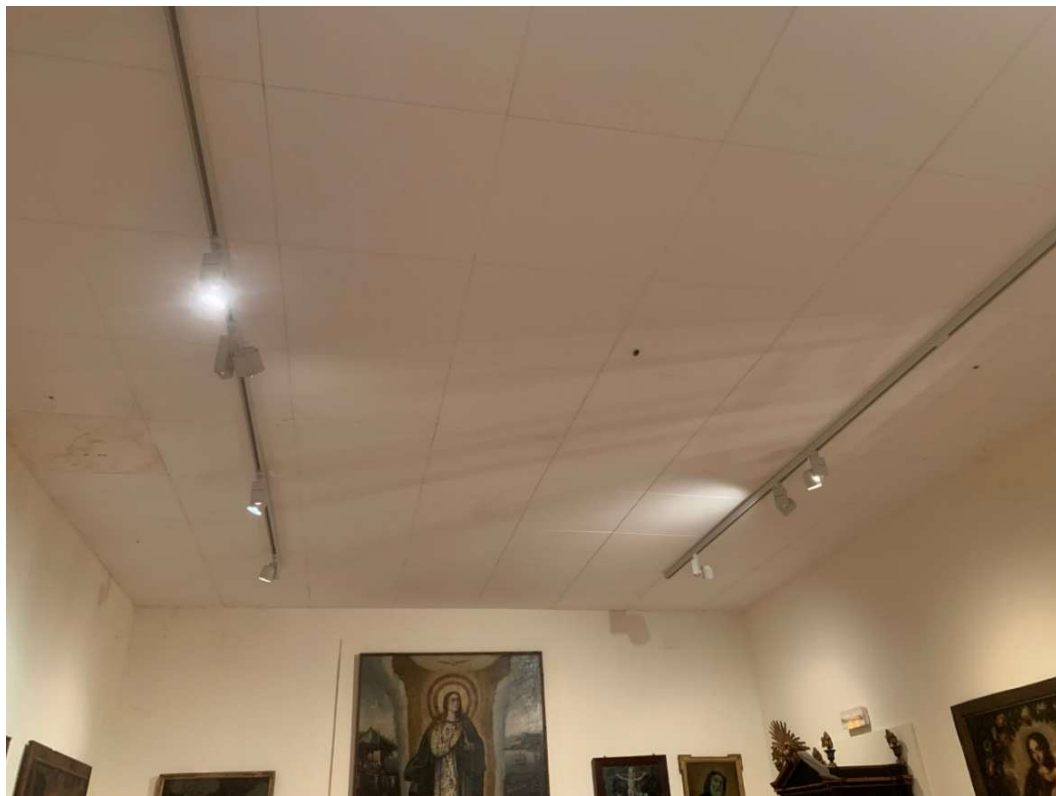
Fals sostre sala 9 Pinacoteca (planta pis)

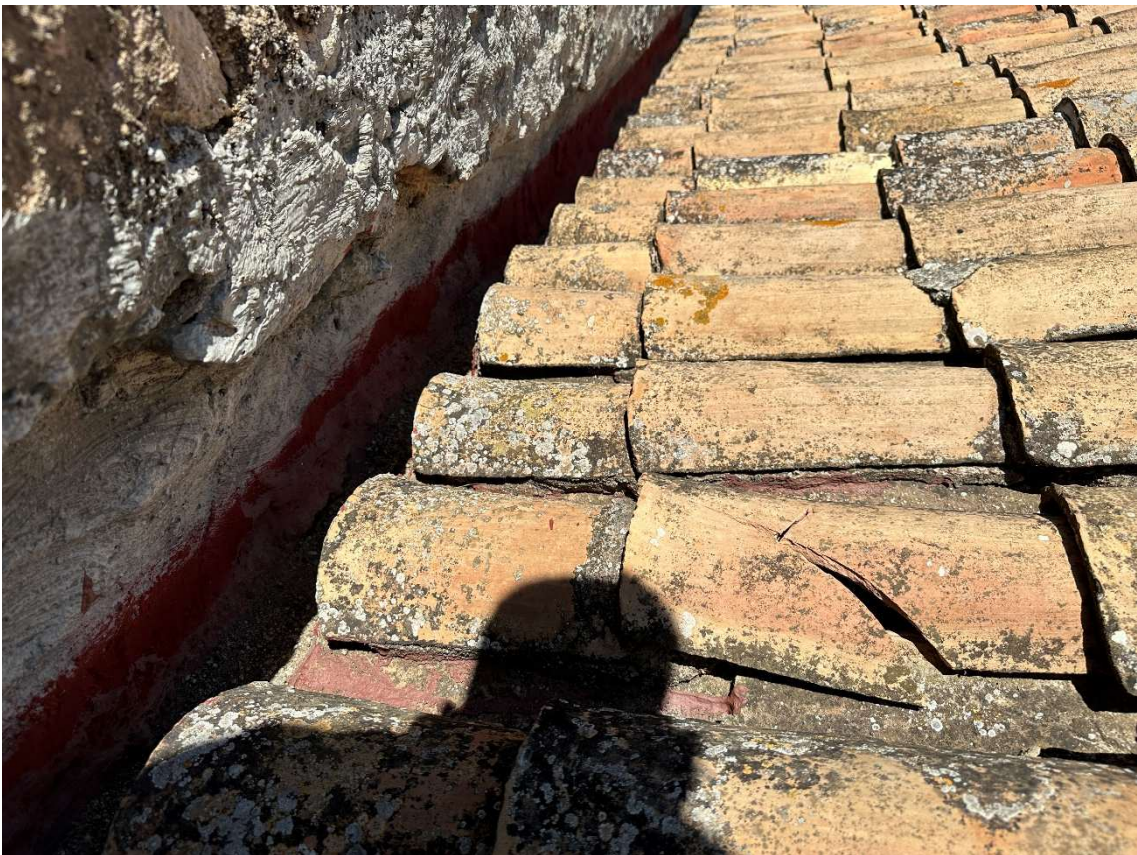
Detall canal coberta inclinada

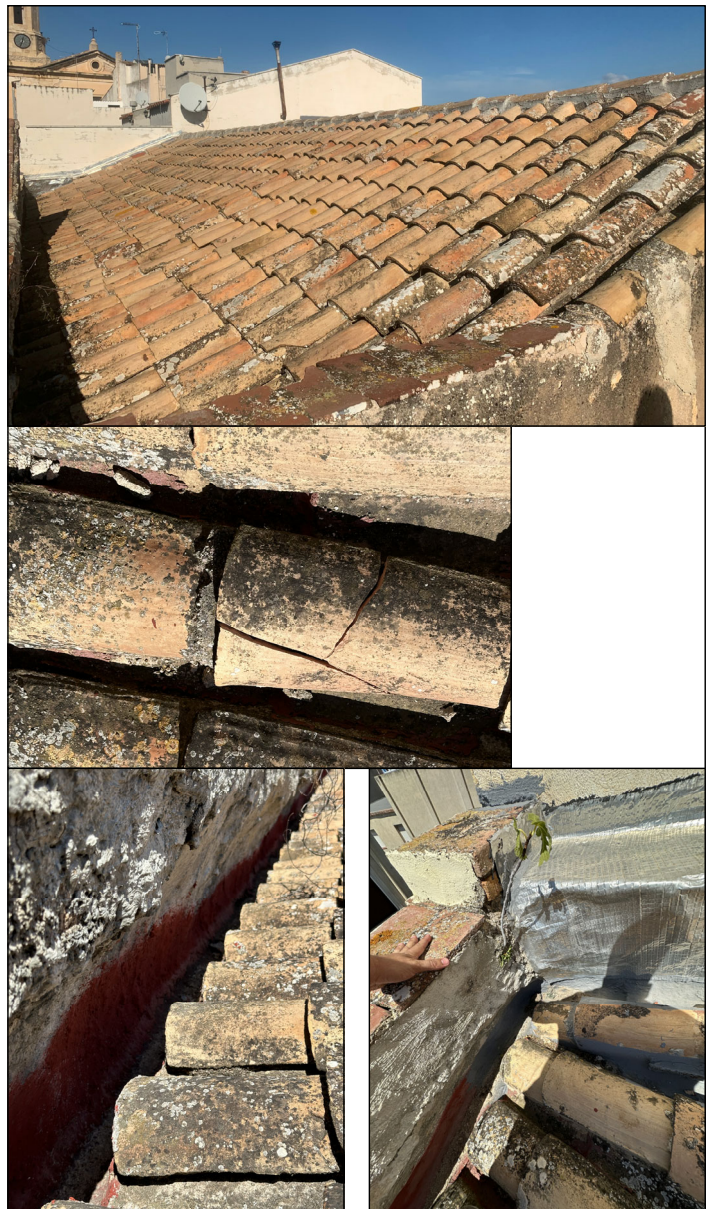
S'observa la presència de brutícia a la coberta del volum principal i d'elements danyats com teules trencades. Les filtracions d'aigua d'aquesta coberta deriven en altres patologies en altres elements interiors com són parets i falsos sostres. Això suposa un deteriorament actiu que pot ser causa de noves patologies i malmetre els articles exposats a la Pinacoteca i al Museu Etnològic.

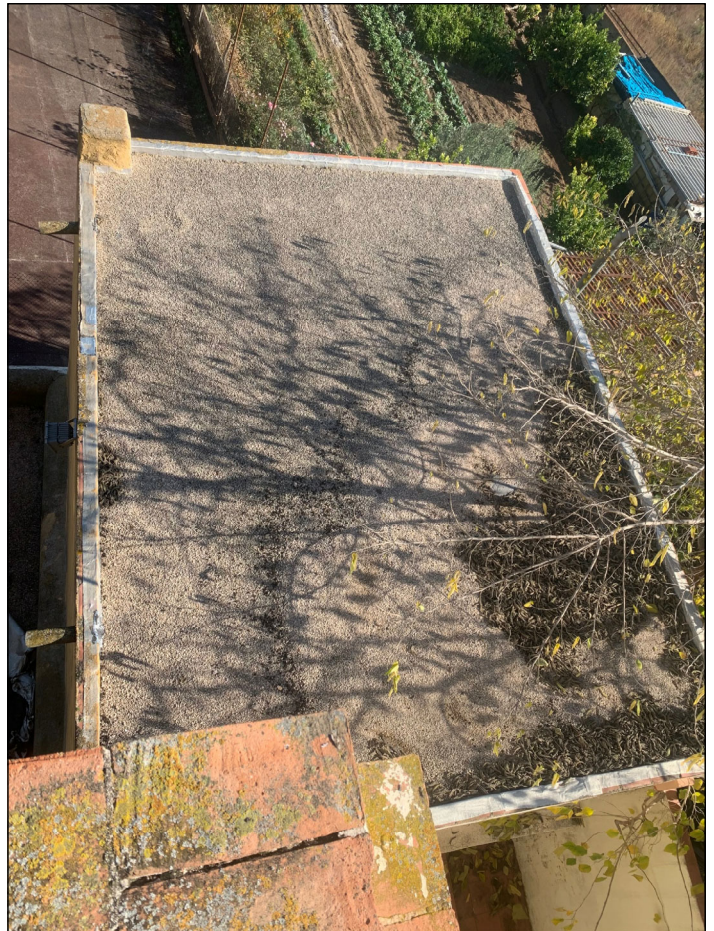
Es tracta d'una coberta plana amb formació de pendents, làmina impermeable autoprottegida i grava. És complicat detectar l'origen exacta de les filtracions i es creu que pot ser degut a una mala execució de la impermeabilització de la coberta. Això suposa un deteriorament actiu que pot ser causa de noves patologies i malmetre els articles exposats a la Sala Paleontològica. A més a més, s'estima que no hi ha aïllament tèrmic, de manera que es podria aprofitar la reparació per introduir una capa d'aïllament tèrmic que millori les condicions de confort de l'espai d'exposició.

Aixecament de totes les capes que conformen la coberta per tal de sanejar la superfície i millorar l'adherència de la nova. Seguidament aplicació d'un pont d'unió i col·locació d'una capa d'aïllament tèrmic de panell rígid de llana mineral hidrofugada de 5 cm d'espessor, seguidament d'una primera capa de làmina asfàltica adherida al suport. Finalment, aplicació d'una segona capa de làmina asfàtica autoprottegida mineral de color gris.

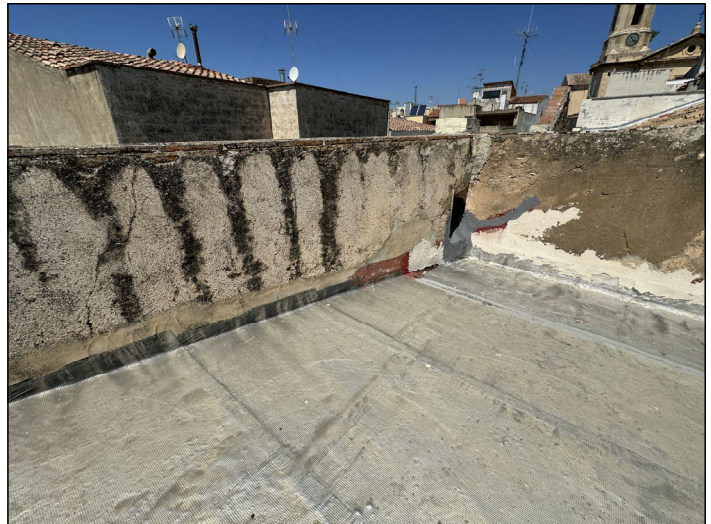
FITXA Núm. 4

Es tracta d'una coberta plana d'alumini amb desperfectes a la capa d'impermeabilització degut al temps i a la manca de manteniment, així com també, algun defecte en l'execució de la mateixa. Aquests desperfectes causen filtracions d'aigua de pluja a la sala inferior on es troba part de la col·lecció del Museu Etonlògic. A més a més, s'estima que no hi ha aïllament tèrmic, de manera que es podria aprofitar la reparació per introduir una capa d'aïllament tèrmic que millori les condicions de confort de l'espai d'exposició.

Aixecament de totes les capes que conformen la coberta per tal de sanejar la superfície i millorar l'adherència de la nova. Seguidament aplicació d'un pont d'unió i col·locació d'una capa d'aïllament tèrmic de panell rígid de llana mineral hidrofugada de 5 cm d'espessor, seguidament d'una primera capa de làmina asfàltica adherida al suport. Finalment, aplicació d'una segona capa de làmina asfàtica autoprottegida mineral de color gris.

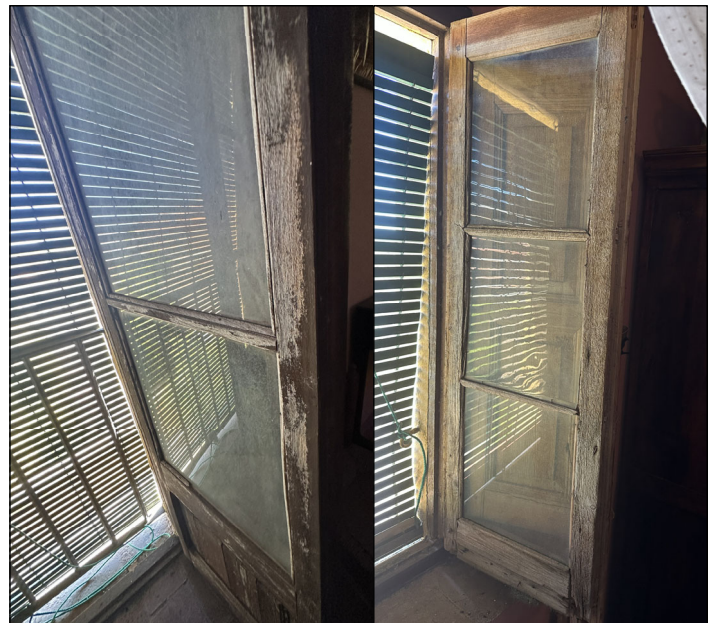
Les tres finestres de planta primera de la façana posterior presenten un estat de conservació molt deficient. Es tracta de finestres de fusta massissa que no han rebut el manteniment necessari i ja tenen algun dels seus elements totalment degradats per l'exposició al sol i a la pluja. També hi ha un muntant de la finestra de la sala 3 de planta baixa que està totalment podrit en la seva part inferior.

Restauració dels elements afectats i substitució integral del tancament si es considera necessari, sobretot en el cas de les finestres i balconeres de la planta primera.

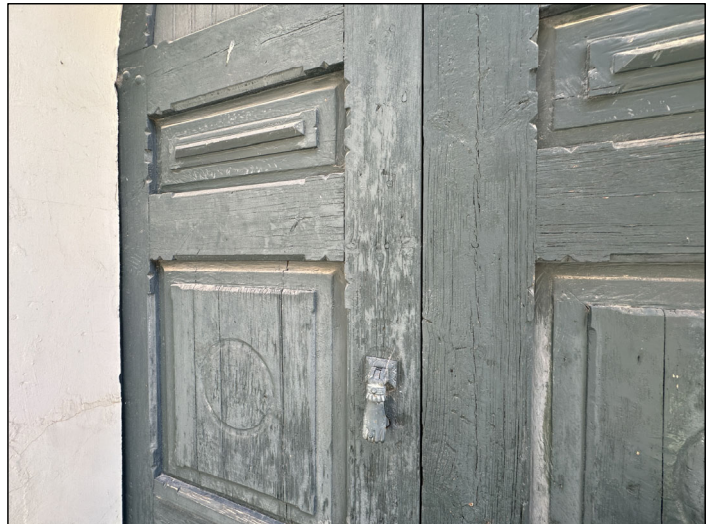
Degradació de la pintura de la fusteria exterior de la façana principal, façana del pati i façana posterior

En tots els casos es tracta de fusteria de fusta massissa. S'evidencia una degradació de la pintura de totes les fusteries que suposa un deteriorament actiu d'aquests elements degut a les condicions ambientals canviants a les que estan exposades. En alguns casos ja ha derivat en altres patologies més importants que ja requereixen la substitució o reparació d'algun element de la fusteria, en humitats als paraments interiors de l'edifici, o en bombaments de la fusta que no permeten l'obertura de la finestra o porta correctament.

Netejar i polir les fusteries, posteriorment aplicar una capa de fons d'imprimació per regular la humitat i finalment aplicar una capa protectora amb vernís a l'aigua del mateix color que l'original.

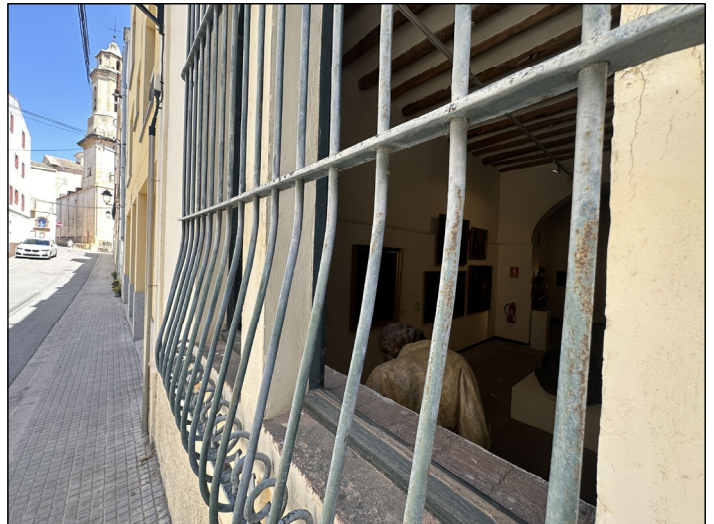
FITXA Núm. 8

Degradació de la pintura de les reixes i baranes metàl·liques exteriors de la façana principal i façana del pati

Es tracta de les reixes i baranes ubicades a les façanes principals i del pati. Totes elles evidencien una degradació de la seva pintura esmaltada que serveix de protecció contra l'oxidació. Aquesta patologia pot derivar en degradació del parament on van anclades les reixes i del seu revestiment.

Aplicar una capa de vernís antioxidació a l'aigua i finalment aplicar una capa protectora amb esmalt a l'aigua del mateix color que l'original.

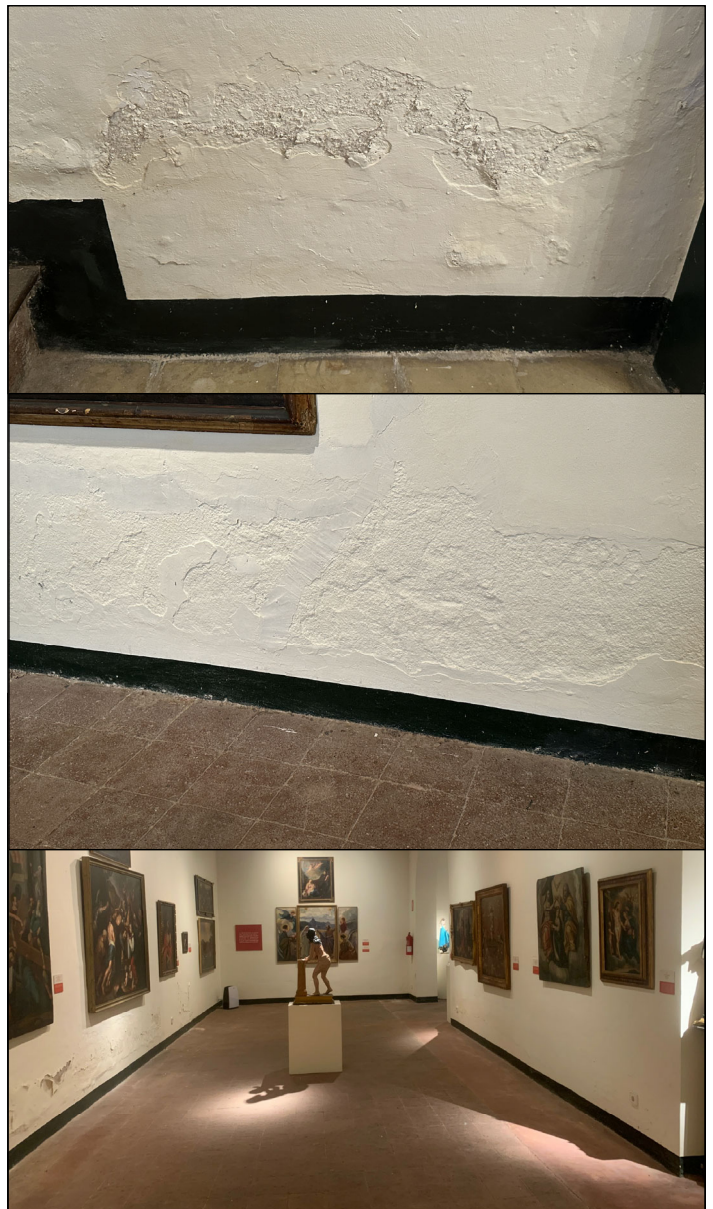
Tots els murs de planta baixa de l'edifici estan afectat per humitats per capil·laritat que produeixen lesions en els revestiments interiors de morter i pintura de les mateixes parets. A més a més, també són origen d'aparició de floridures a les parets i revestiments de fusta que són perjudicials per la salut dels usuaris i visitants de l'edifici

Les humitats per capil·laritat són present a la part inferior de tots els murs de planta baixa. El més probable, per l'any de construcció de l'edifici és que la pròpia paret de mamposteria s'encasti al terreny i no hi hagi cap barrera de protecció contra la humitat del propi sòl. Això fa que la majoria de parets tinguin desprendiments de la pintura i de l'arrebossat en la seva part inferior i que hi hagi un ambient molt humit a les sales d'exposició de la planta baixa que no contribueix a la bona conservació de les obres exposades ni tampoc a la salut dels visitants.

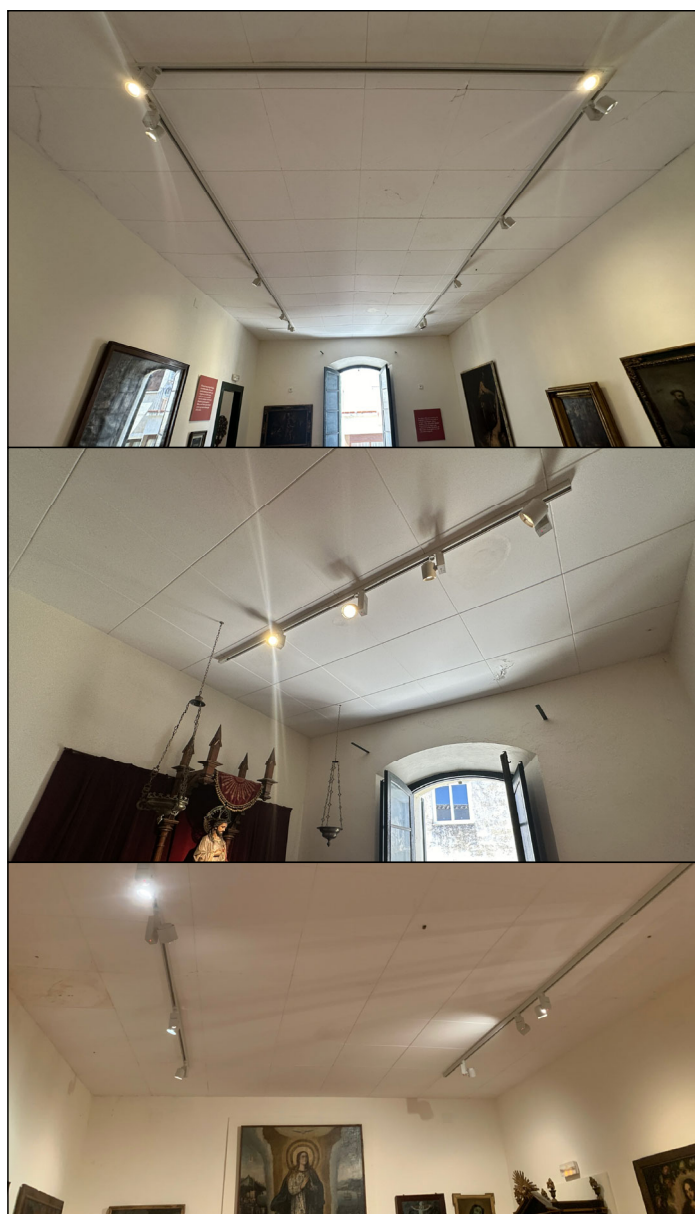
Degut a les filtracions d'aigua reiterades en el temps a la coberta del volum principal descrites a la fitxa 1 d'aquest document, el fals sostre de plaques d'escaiola dels espais inferiors està severament degradat, amb plaques trencades i altres tacades com a conseqüència de la humitat. També presenta una superfície poc plana degut a que la manca de finestres al sotacoberta (fitxa 5) fa que hi hagi corrents d'aire fort que arriben a moure els suports del fals sostre.

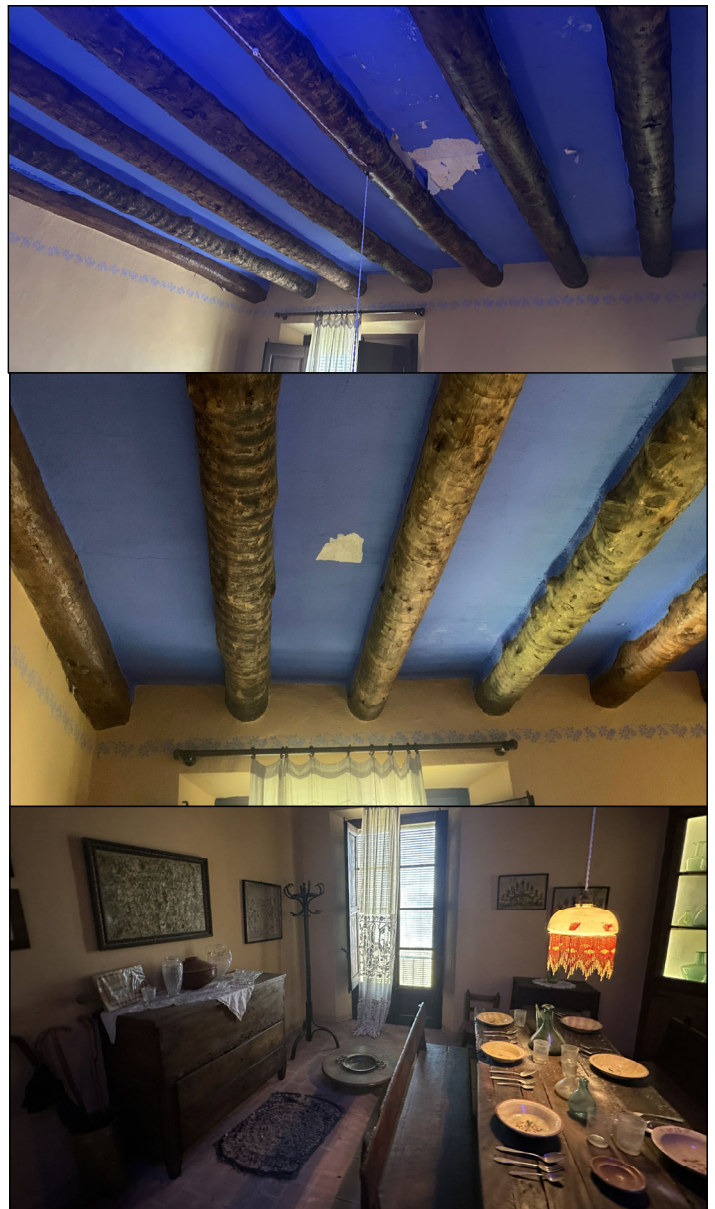
Les humitats i els desprendiments de pintura i guix del sostre afecten els elements exposats en aquells espais, en aquest cas corresponent al Museu Etnològic.

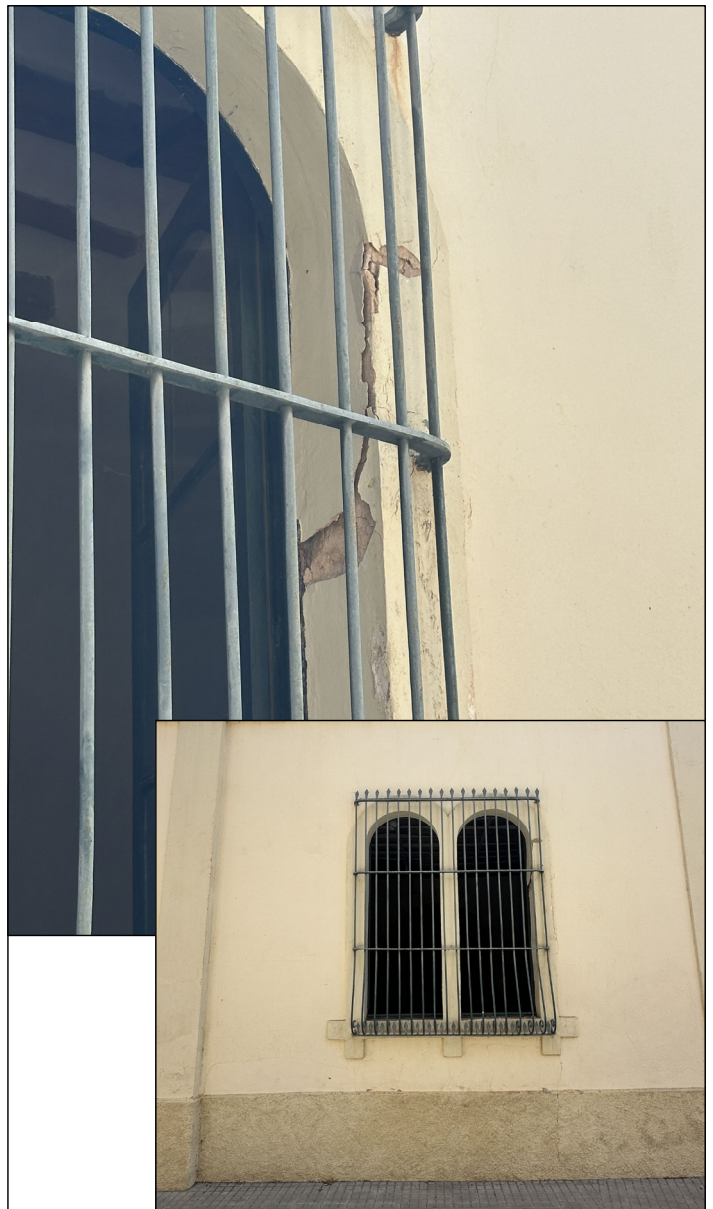
Existeixen altres punts de la façana principal amb alguna esquerda o fissura a l'arrebossat però aquest és l'únic punt que l'arrebossat s'ha després.
