INFORME SOBRE LAS DEFICIENCIAS EN LA INSTALACION ELECTRICA DEL AUDITORI FELIP PEDRELL

PROYECTO:	Instalación Eléctrica Áreas Escénicas
TITULAR :	M.I. AYUNTAMIENTO DE TORTOSA
C.I.F. :	P4315700G
EMPLAZAMIENTO:	Passeig de Ribera, 11
LOCALIDAD:	TORTOSA (Tarragona)
FECHA:	31 AGOSTO DE 2024
Ingeniero Técnico Industrial:	Tomás Carcavilla Vázquez
Técnico Especialista Instalaciones escénicas:	Eric Lopez Iglesias

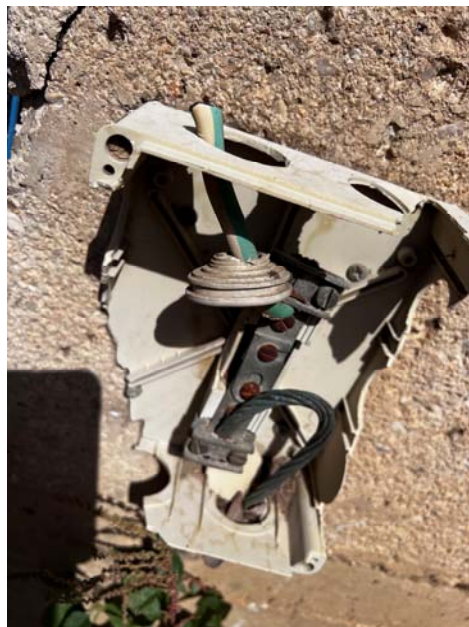
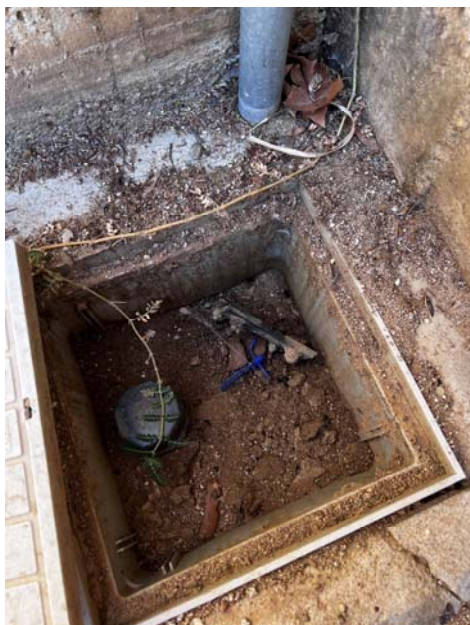
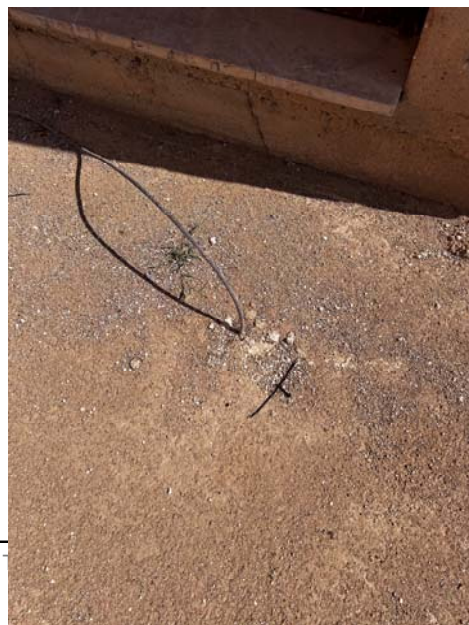
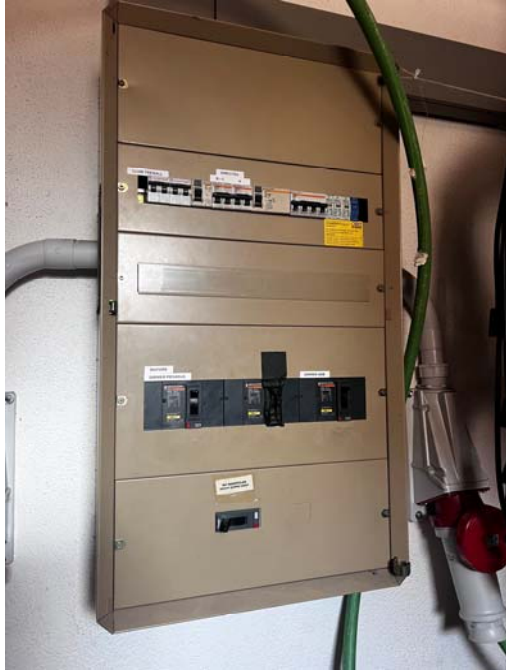
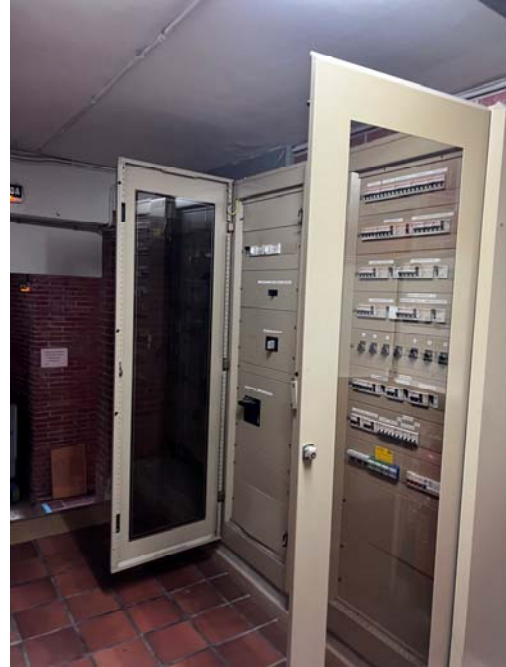
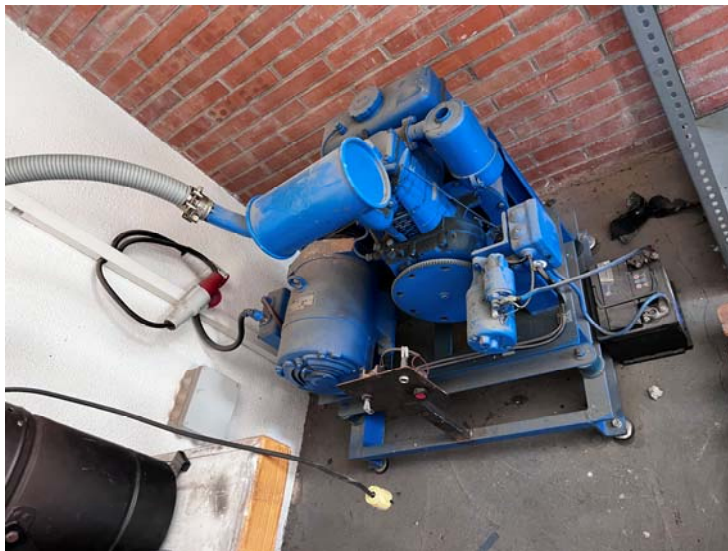
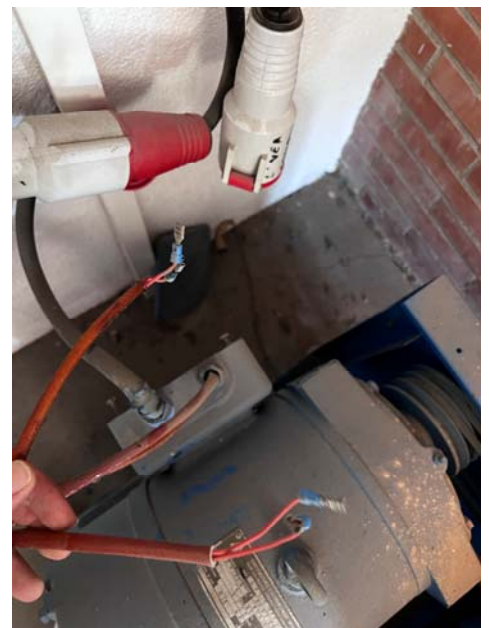
4.5 Documentos gráficos

- **Desgaste y Daños:** No se observan daños aparentes
- **Sistema de protección:** encintado para evitar su actuación.
- **Cableado:** Cableado sin protección ni canalización.
- **Documentación:** No existen esquemas eléctricos en los cuadros.
- **Sobrecargas y Riesgo de Incendio:** bornas y tornillos aflojados.

- **Revisión Completa:** Realizar una inspección de todo el sistema eléctrico por un profesional certificado.
- **Conexiones:** Apretar tornillos de conexiones de cableado para corregir los falsos contactos.
- **Magnetotérmicos:** Comprobación de funcionamiento.
- **Diferenciales:** Medir los diferenciales sensibilidad y tiempos de respuesta.
- **Paneles de Distribución:** Comprobar que correspondan las secciones a sus protecciones y comprobar esquemas (en caso de no disponer de ellos o que no correspondan realizar esquemas nuevos)
- **Toma de tierra:** Realizar medición de la resistencia de la toma de tierra de todas las partes de la instalación
