PLA DIRECTOR DE LES ACTUACIONS  
DE REFORMA PER L'ADEQUACIÓ DE  
L'EDIFICI PAVELLÓ AVE MARIA, DINS  
EL COMPLEX DE MATERNITAT

MEMÒRIA

FEBRER 2025

<b>Projecte</b>	Pla Director del Pavelló Ave Maria	
<b>Emplaçament</b>	Pavelló Ave Maria, Travessera de les Corts, 131, 159, Les Corts, 080828, Barcelona. Coordenades UTM: 41.38188, 2.12525.	
<b>Promotor</b>	Departament de Salut de la Generalitat de Catalunya	
<b>Tècnics redactors</b>	Carlos Godoy Bregolat, arquitecte. Anna Feu i Jordana, doctora arquitecta. Feu i Godoy arquitectes SLP NIF: B25665613 T: 973115258 c/ Dominics 9, baixos, 25280 Solsona	
<b>Intervencions a l'edifici</b>	Projecte de restauració i remodelació del Pavelló Ave Maria de la Casa de la Maternitat per al Departament de Sanitat i Seguretat Social de la Generalitat de Catalunya. 1981-3	
<b>Imatges històriques</b>	Inventari del Patrimoni Arquitectònic de Catalunya	
<b>Imatges de l'estat actual</b>	L'autoria de les fotografies és de Feu i Godoy arquitectes (FGA). En cas contrari, s'esmenta la font.	
<b>Signat</b>	Vist-i-plau	
	Carlos Godoy Bregolat	Anna Feu i Jordana

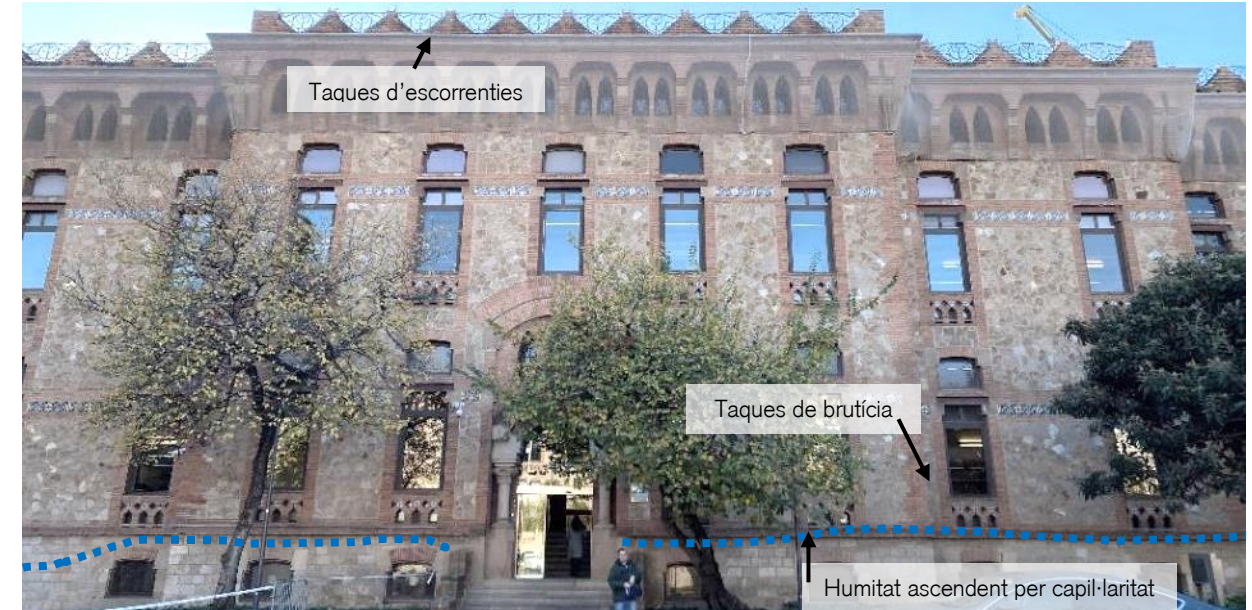
Si bé l'estat general de les façanes és molt bo les bigues metàl·liques de la coberta estan oxidades i han patit augment de secció provocant trencaments de peces ceràmiques, també pateixen moviments i dilatacions i contraccions. Això ha fet que es temi per la seguretat de l'ampit de coberta, que podria patir possibles desprendiments.

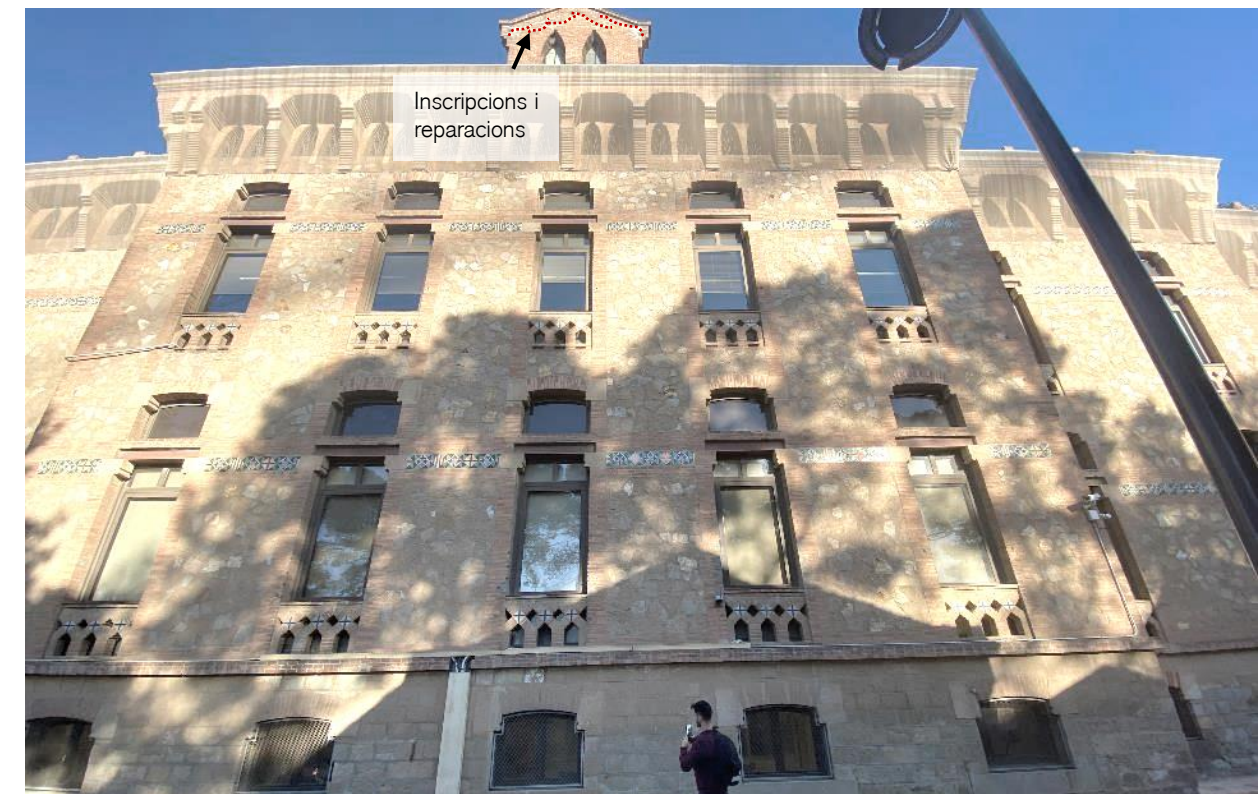
S'observen humitats ascendents per capil·laritat, disgregació de pedres dels sòcol, taques per escorrenties i brutícia, algunes instal·lacions puntuals en façana que la distorsionen, entre altres. De totes aquestes lesions cal destacar l'estat de la cornisa pel qual s'ha ficat una malla de seguretat per prevenir possibles accidents per desprendiments. Tot i que mai no s'ha després cap element.

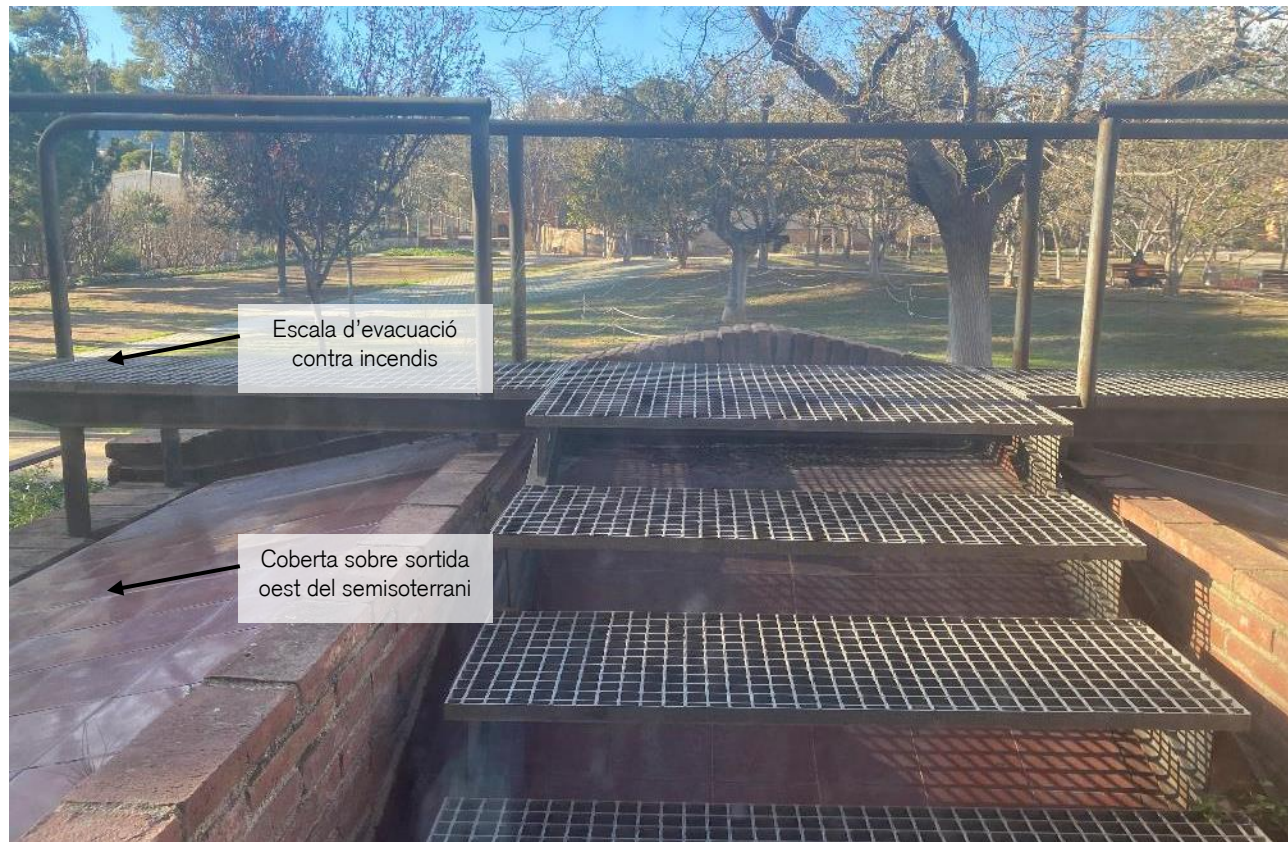
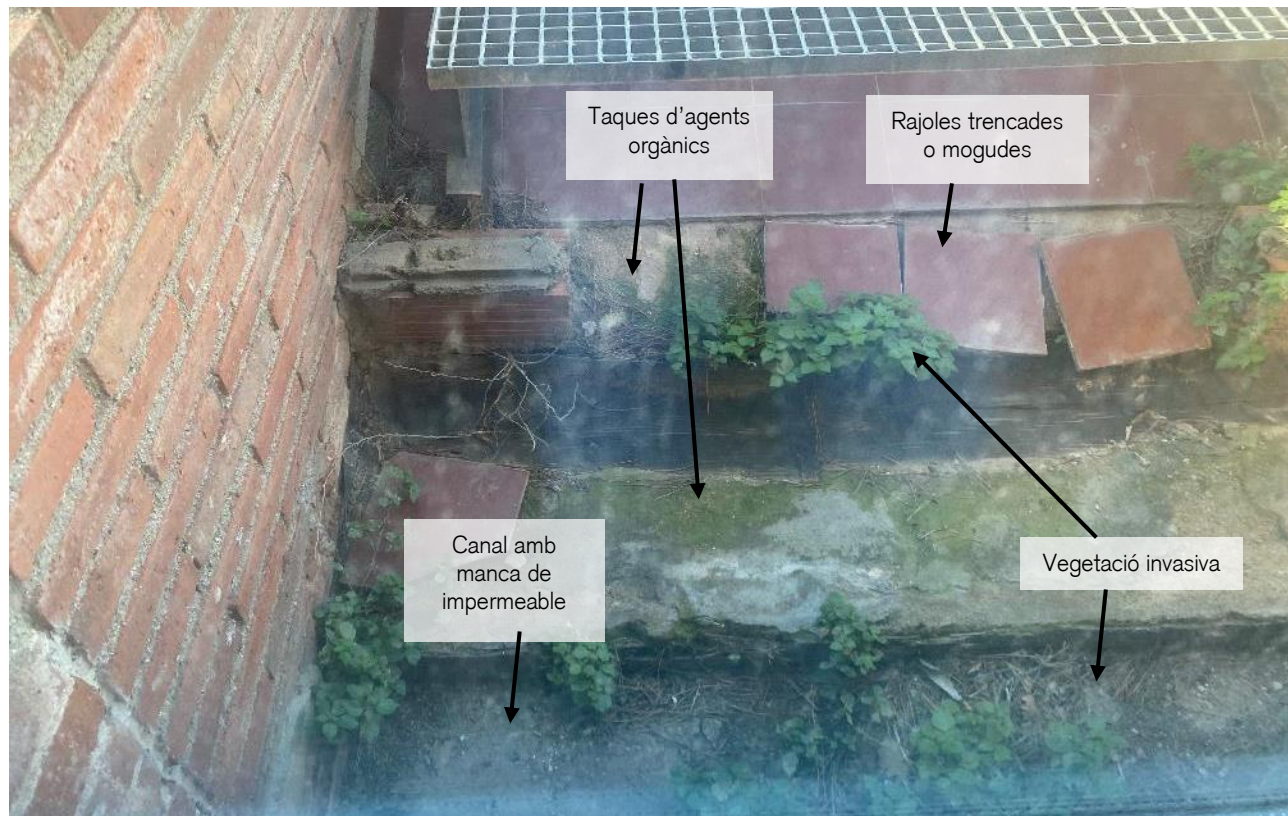
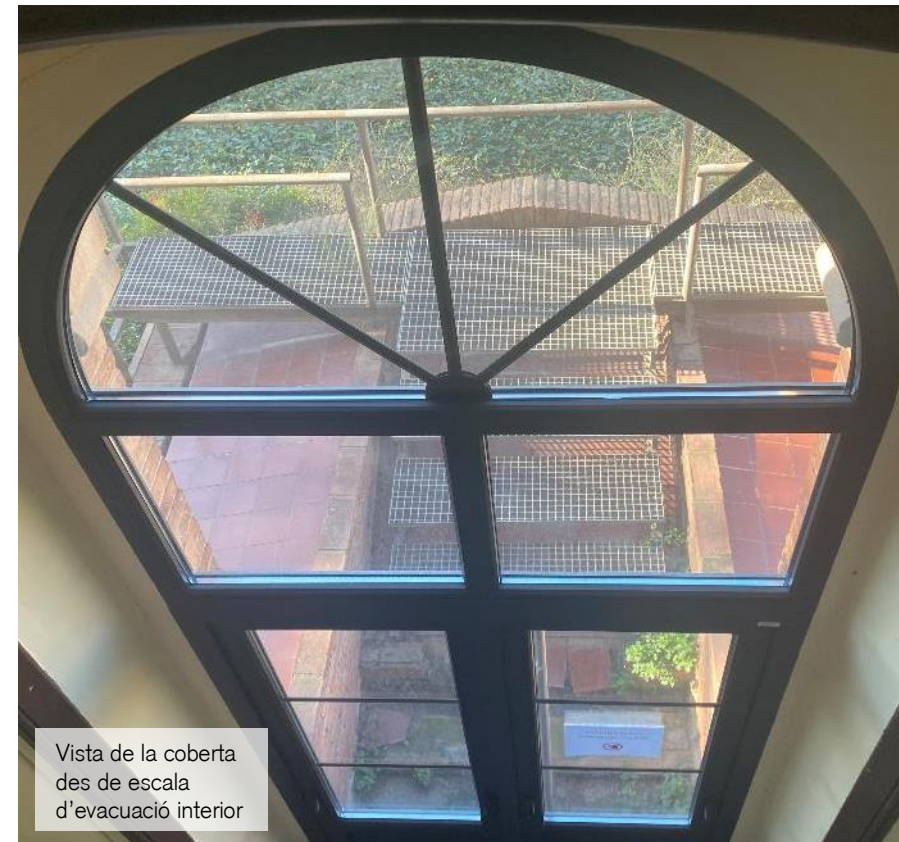
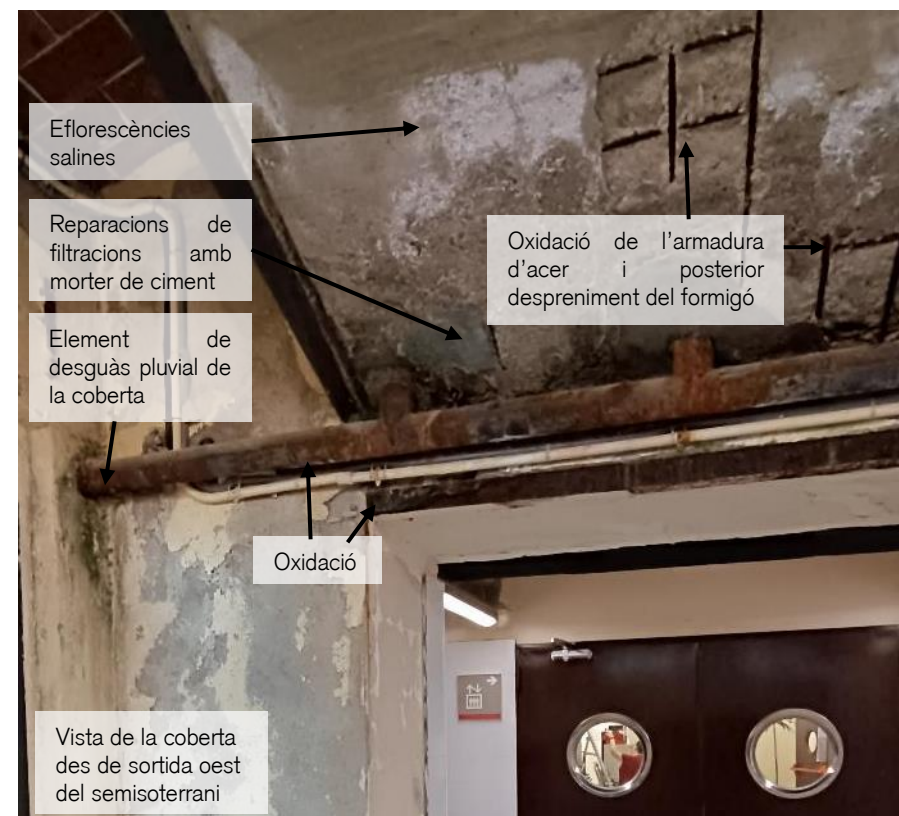
S'observen a la coberta del petit cos de sortida oest del semisoterrani, diverses patologies ocasionades per un ineficient sistema d'evacuació d'aigua pluvial.

Aleshores, s'observen també rajoles mogudes i trencades i possible manca de tela impermeable.

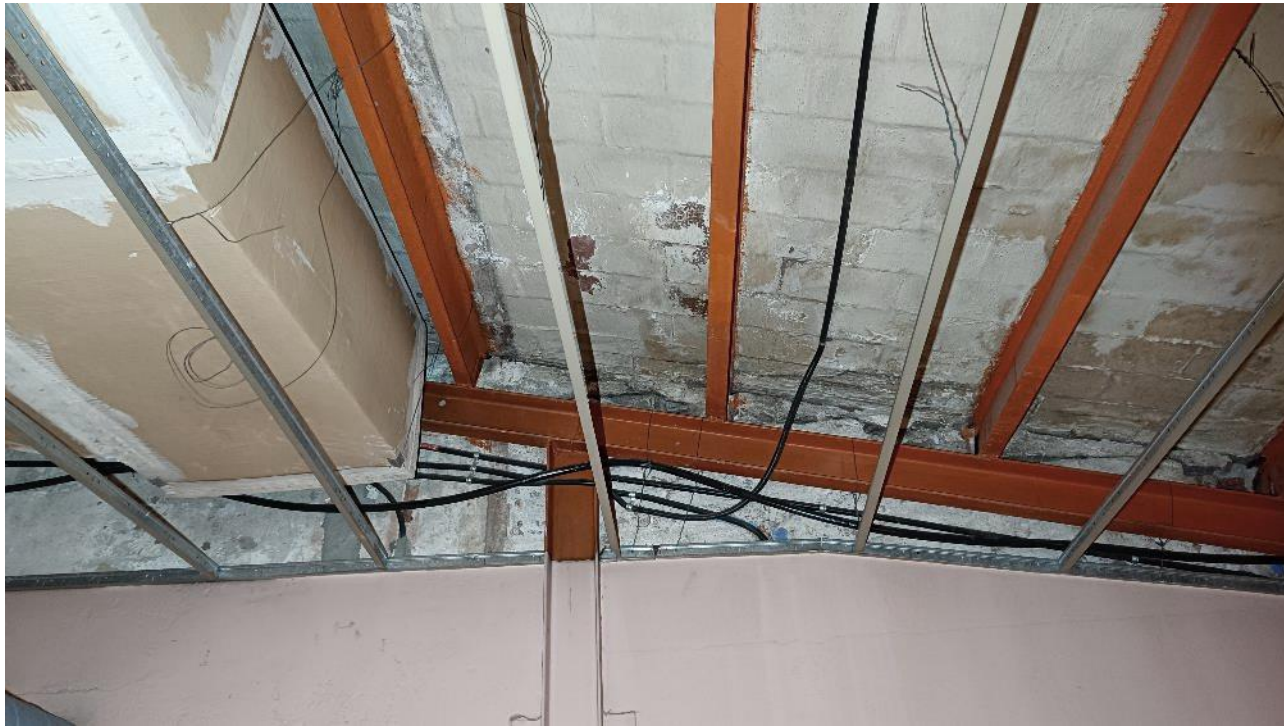
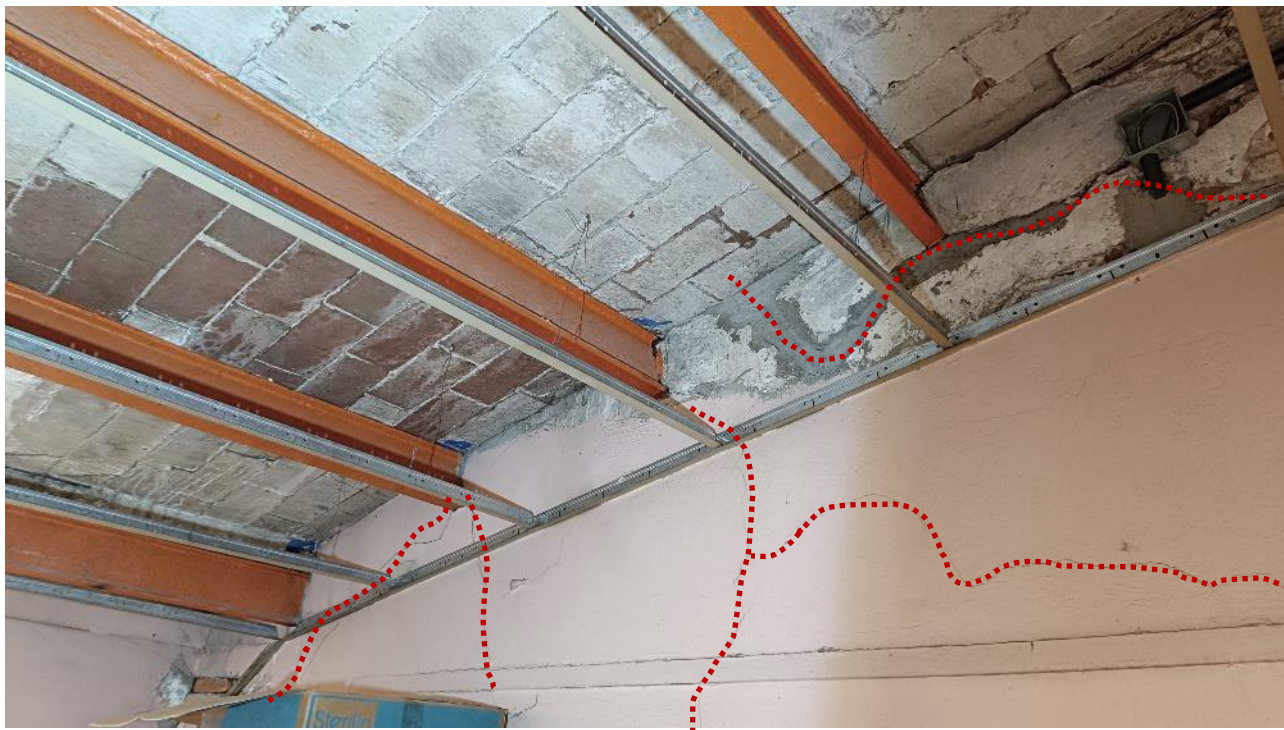
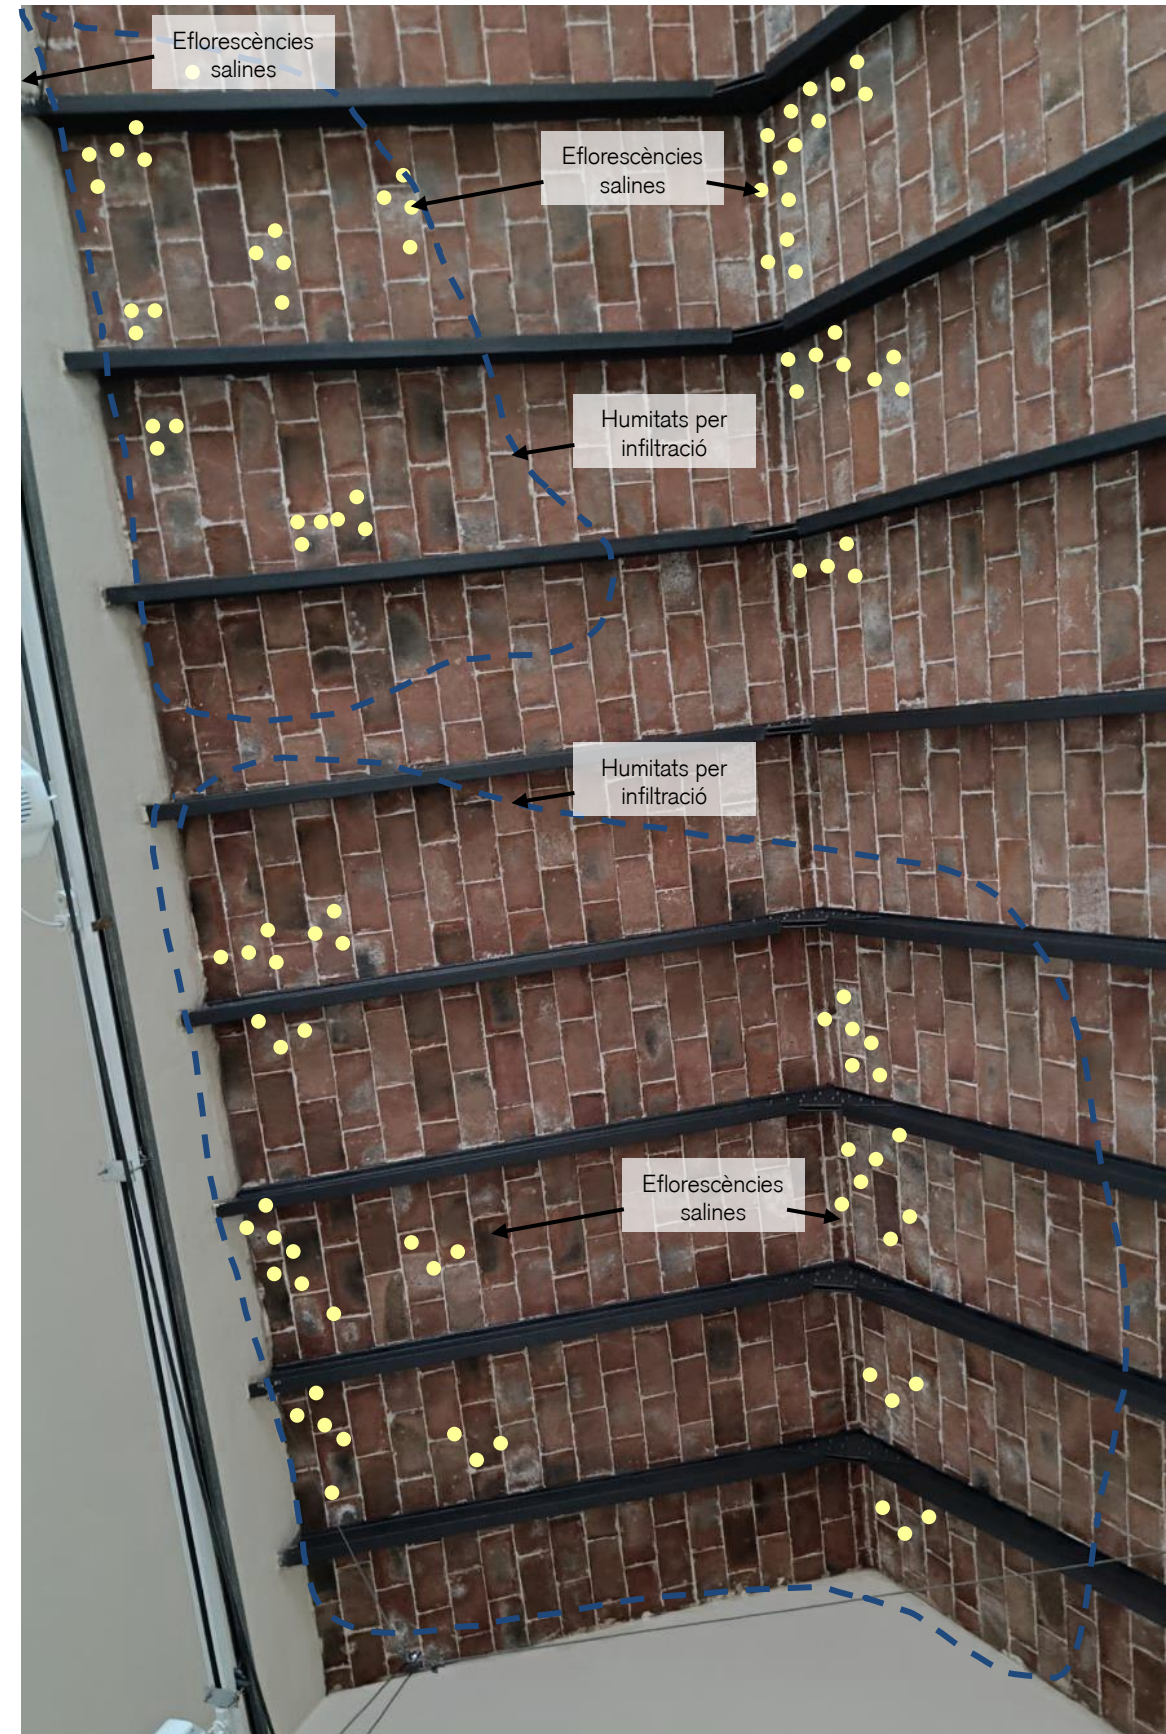
Les diverses taques en la rajola ceràmica ocasionada per la infiltració d'aigua són evidents. També s'observen peces de rajola trencades i esquerdes en murs. Així com caps de bigues oxidades, generalment en àmbits on s'observen les escorrenties.

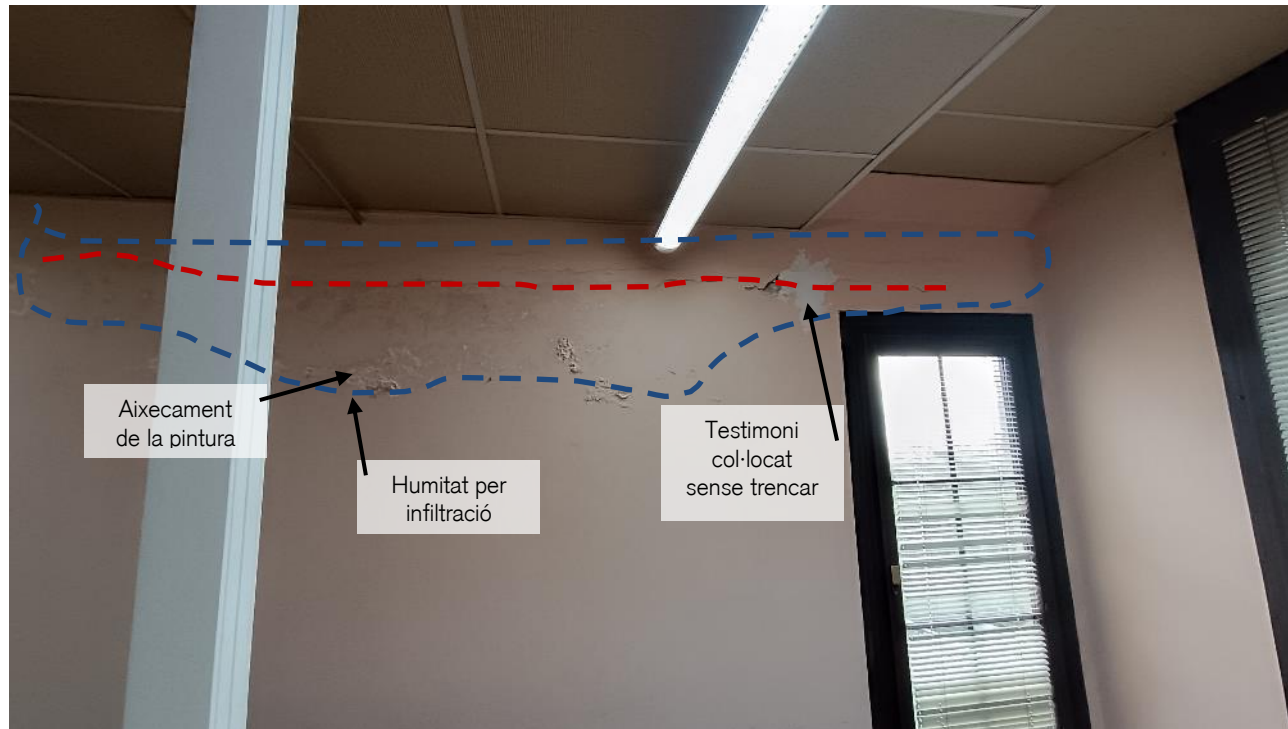
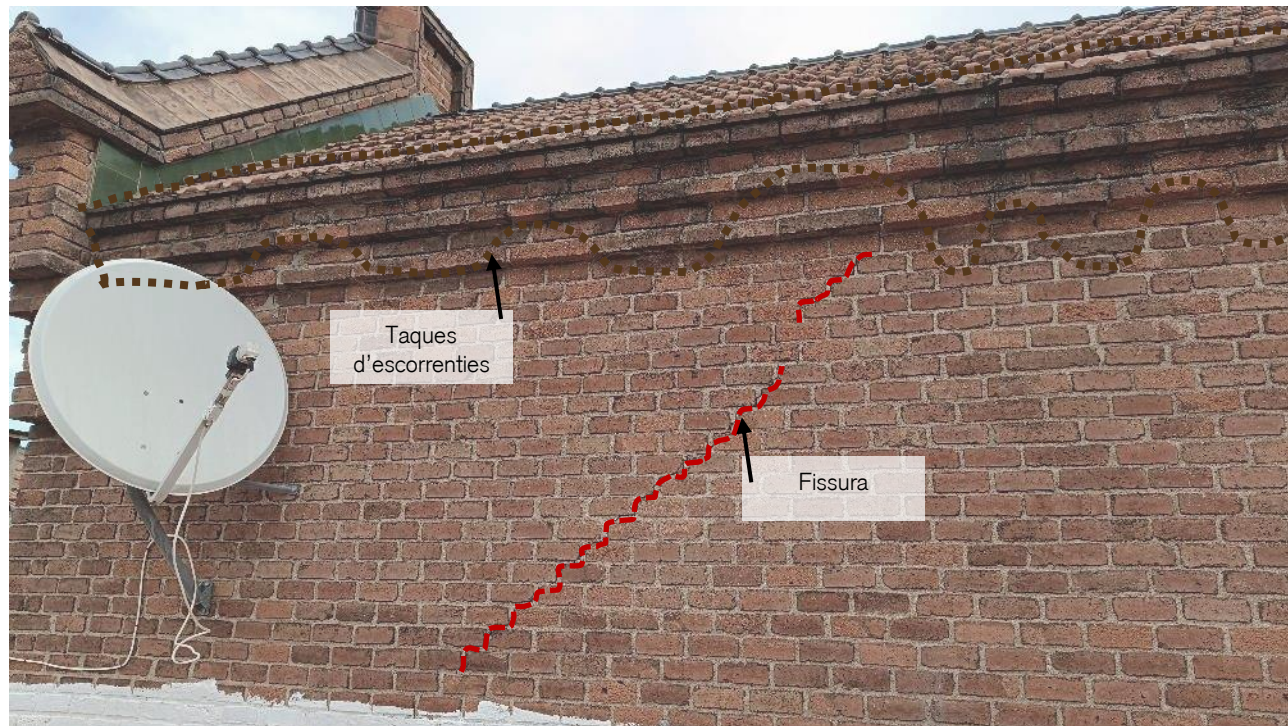
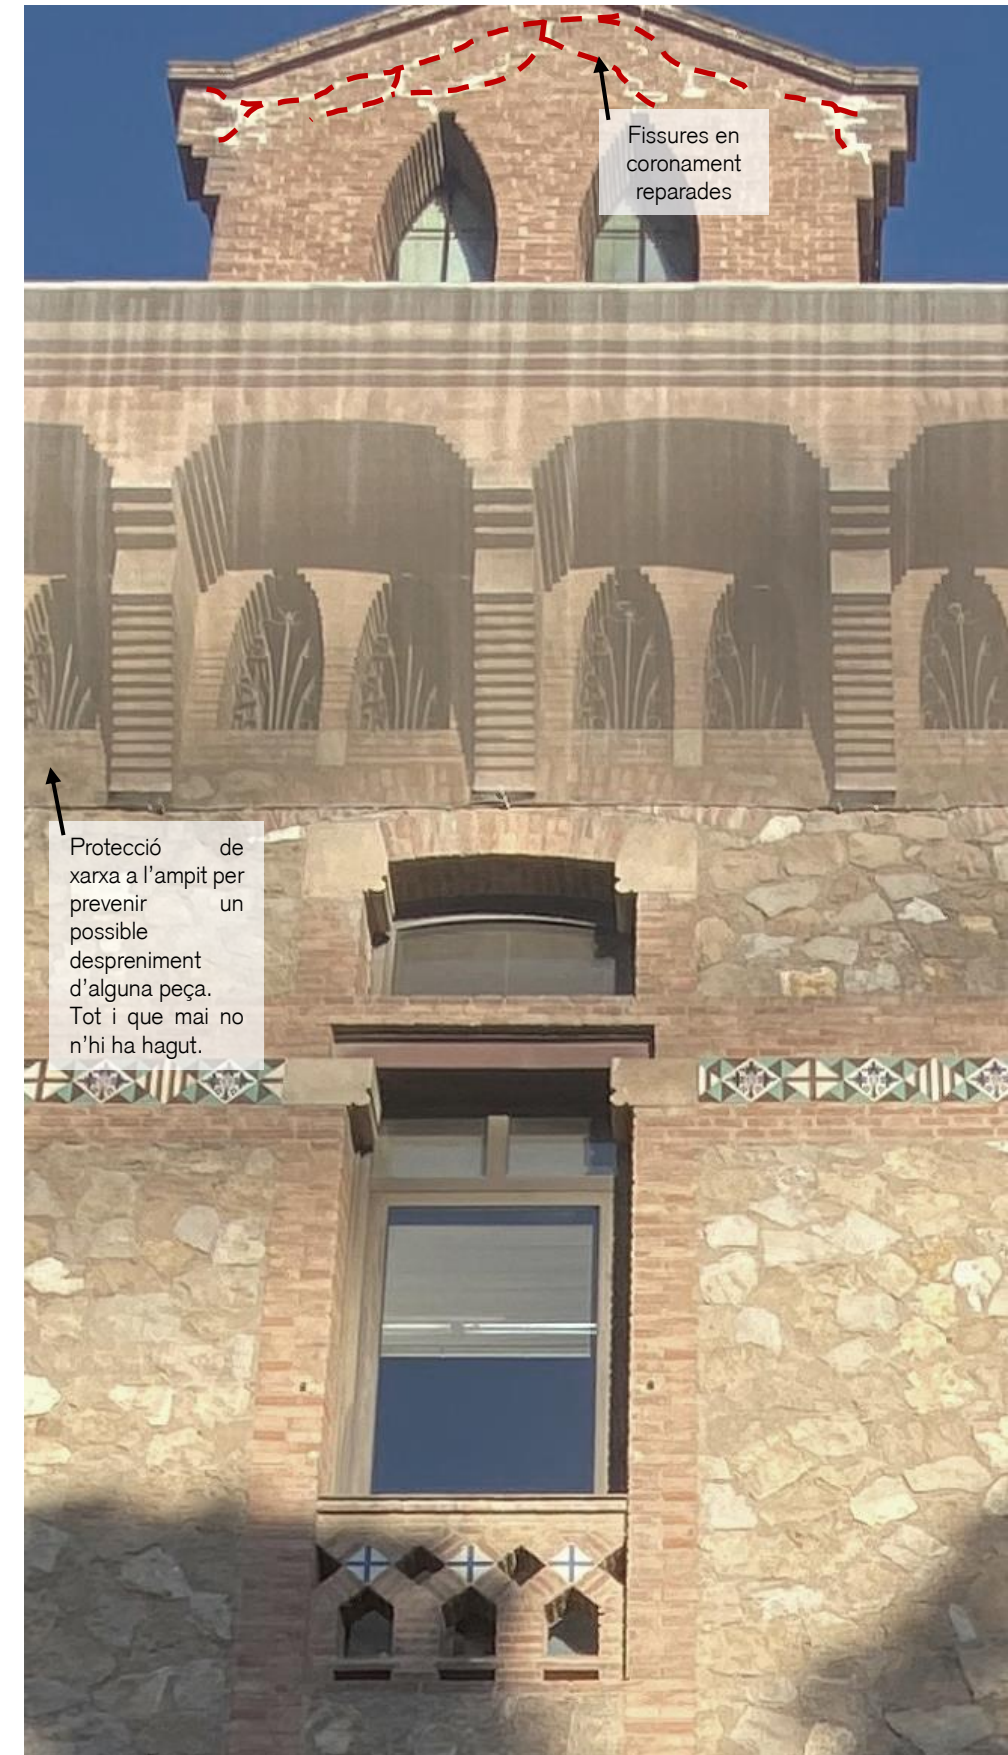
Les fissures mostren moviments de l'estructura metàl·lica on també s'observa oxidació.

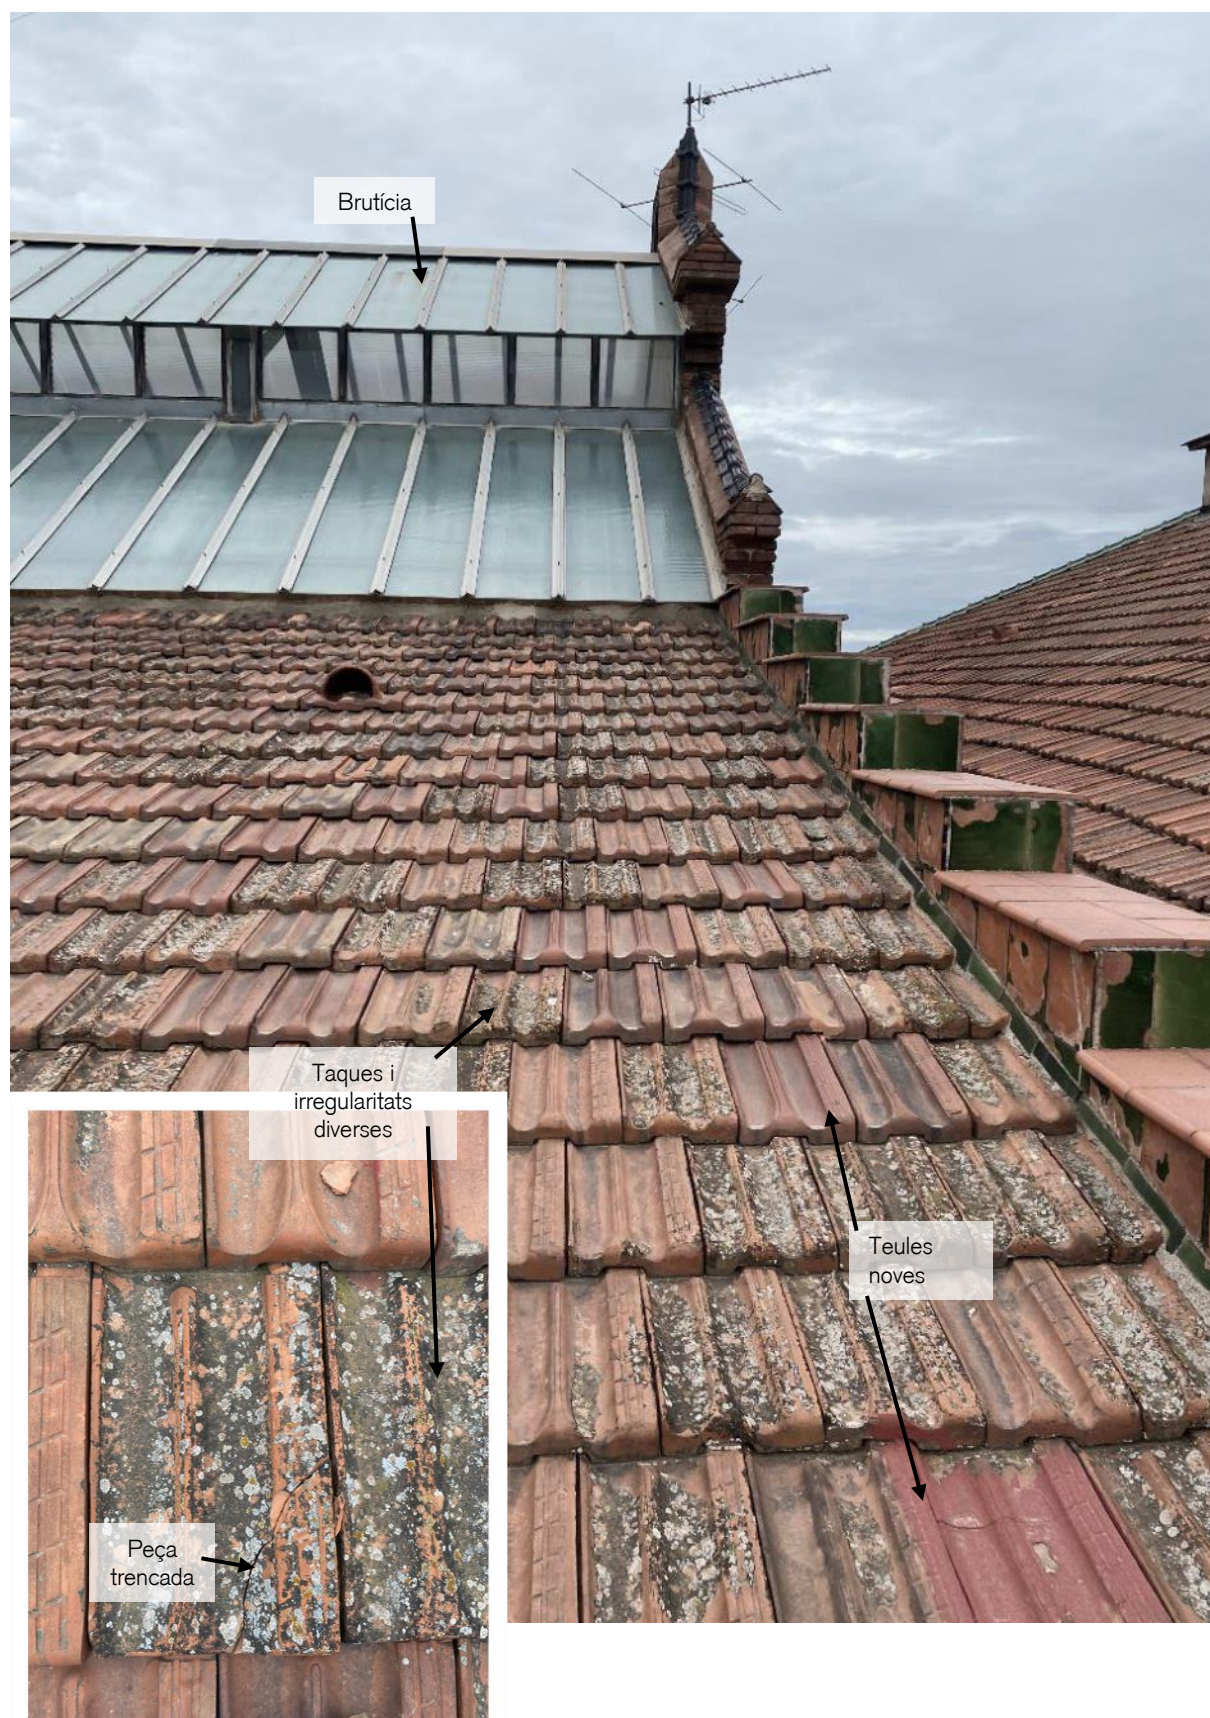
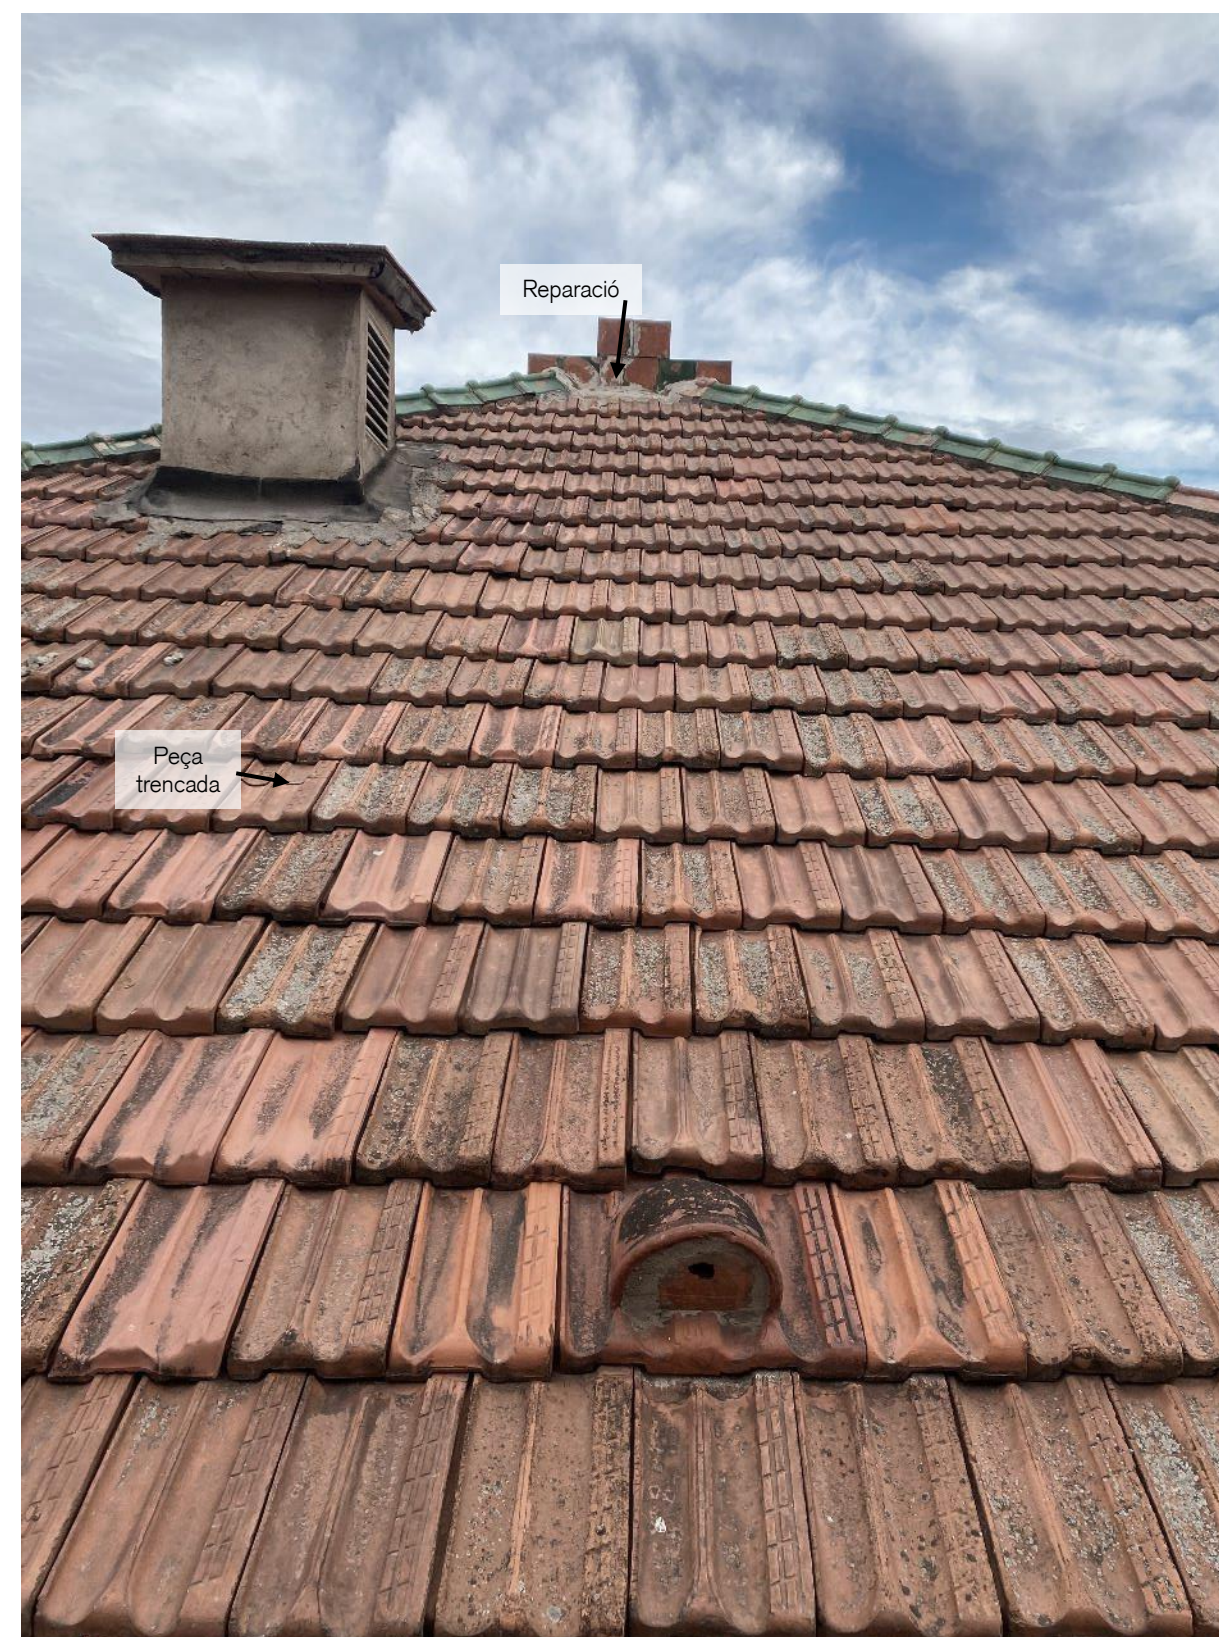
La manca de tela impermeable i les teules trencades asseguren les filtracions.

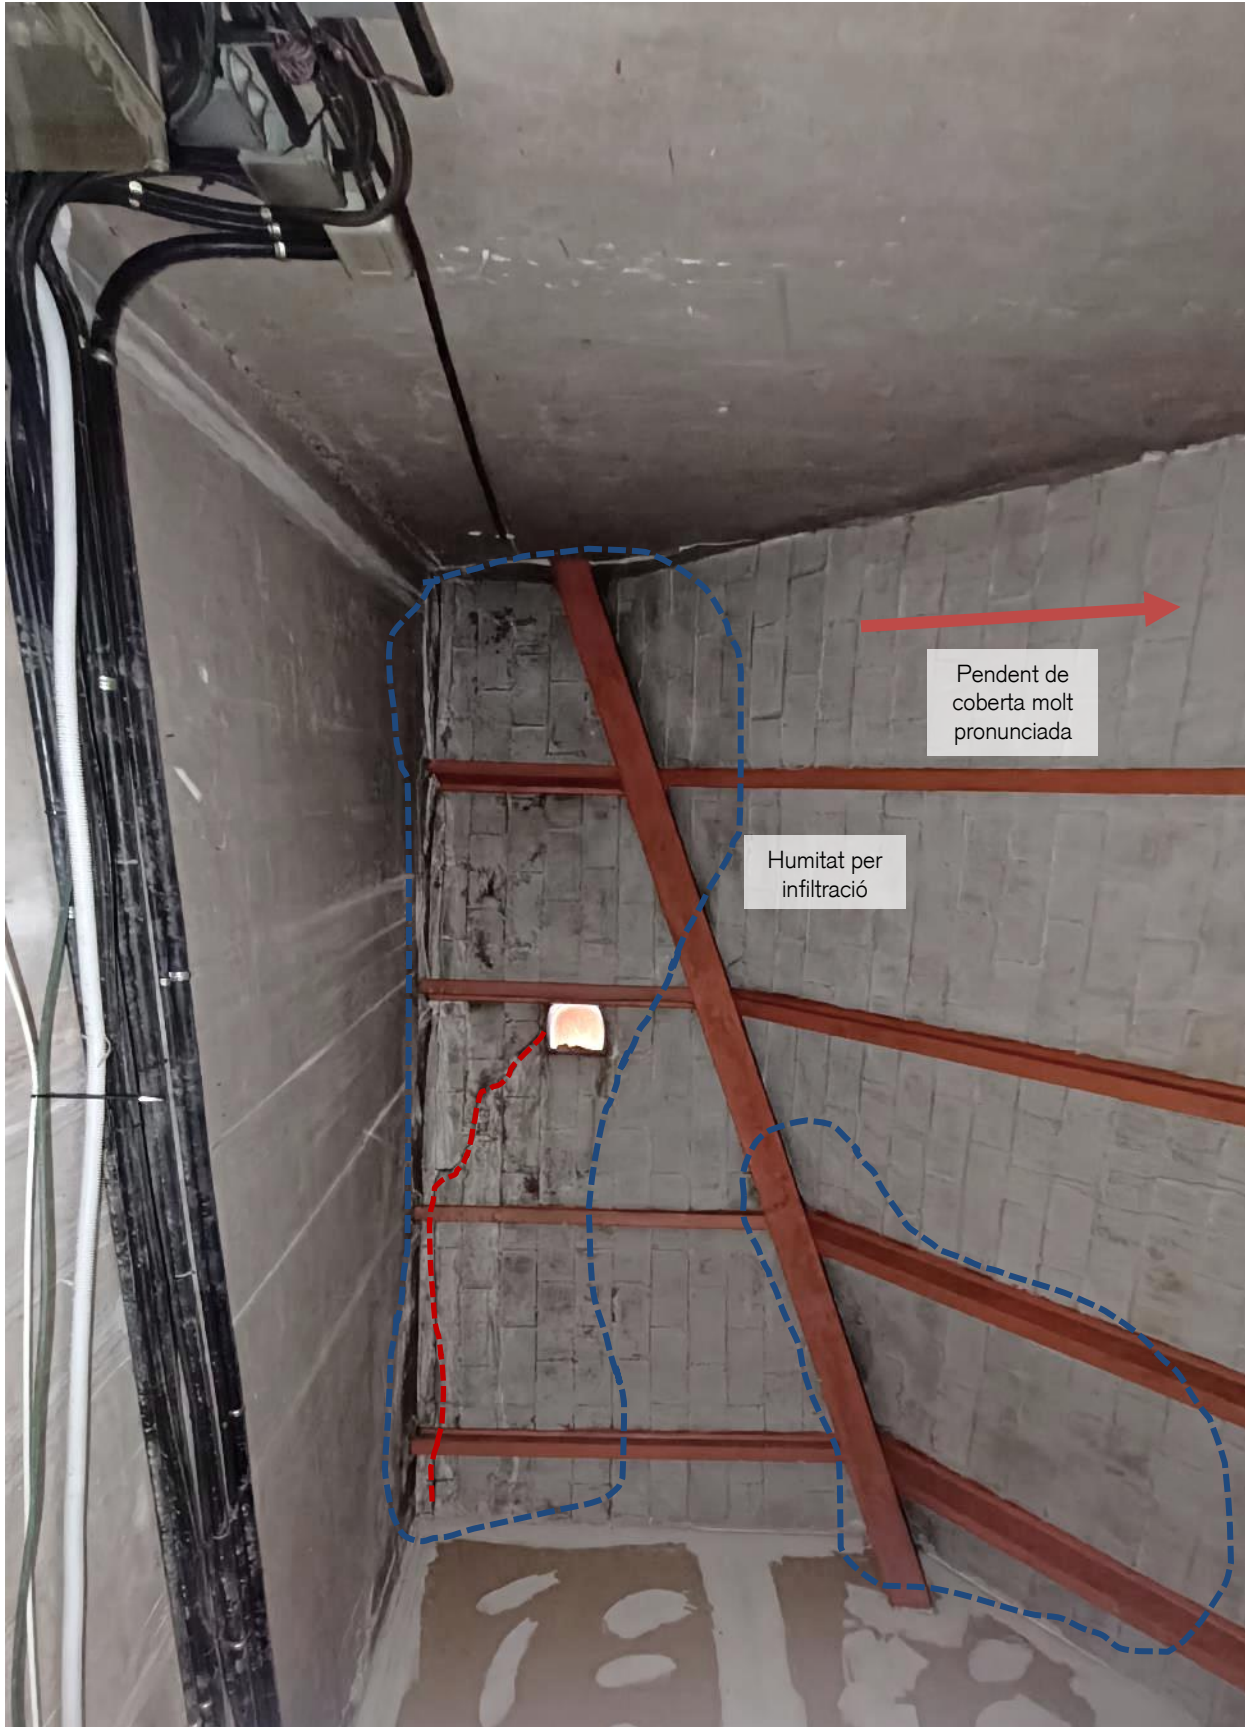
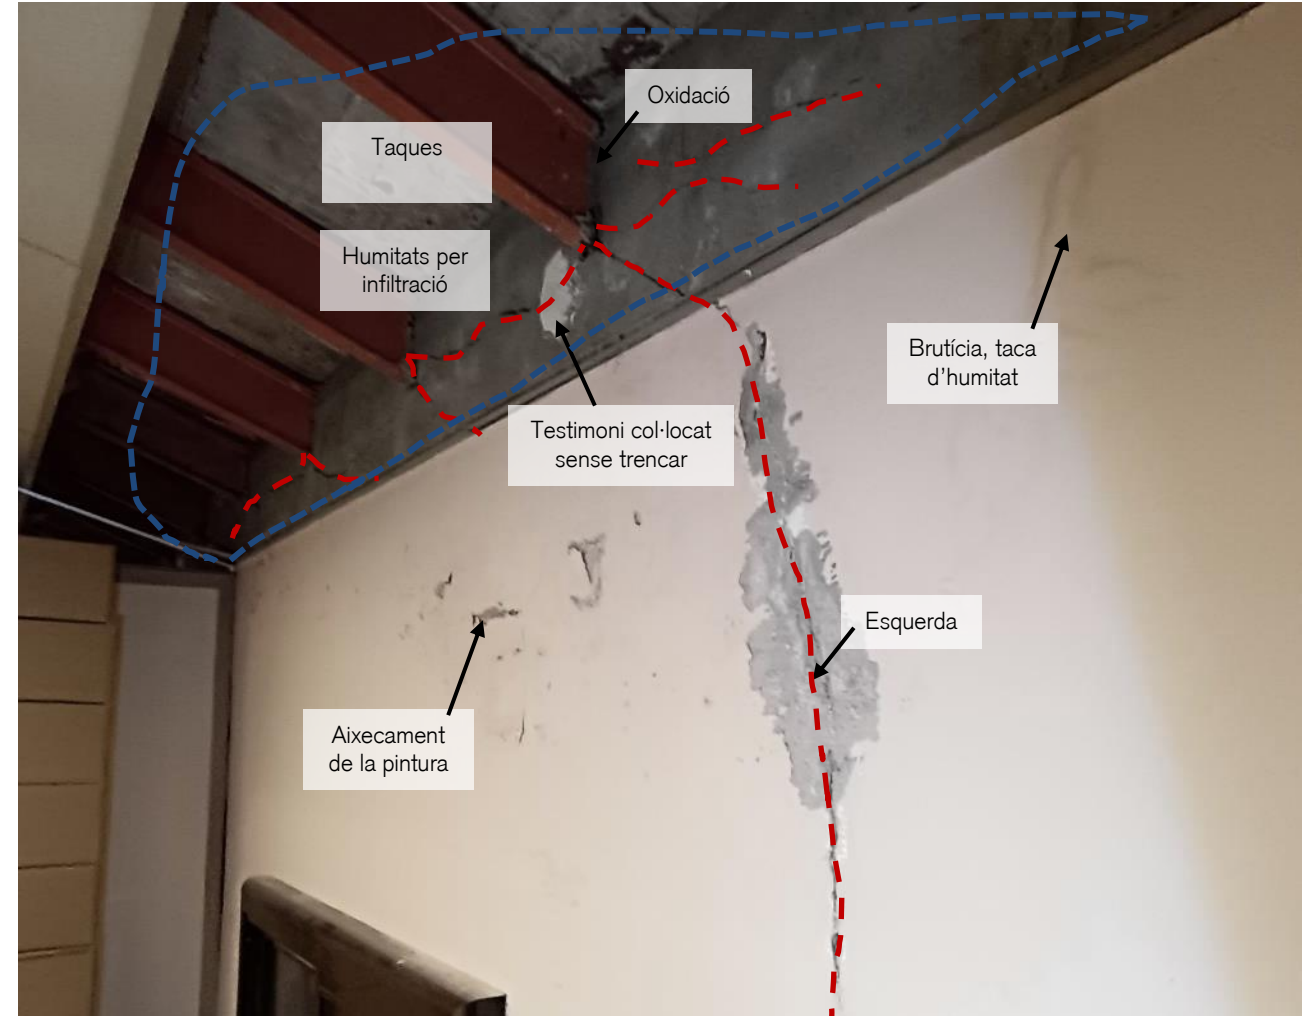
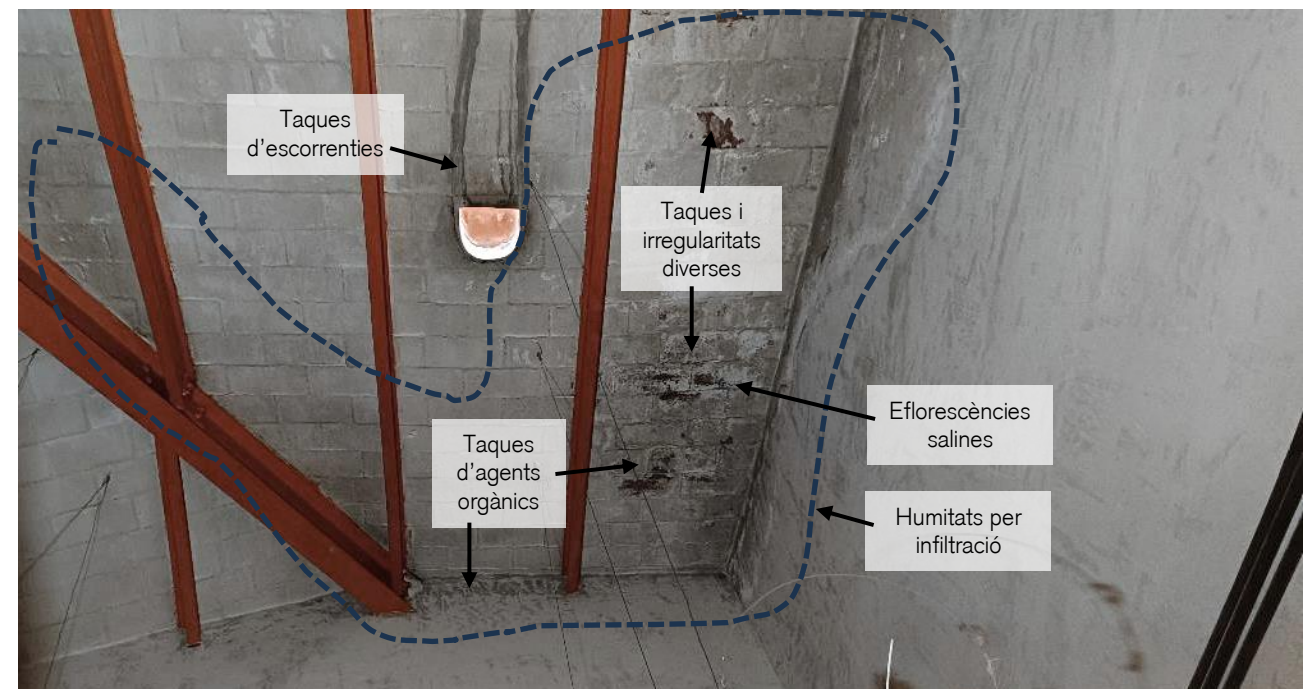
S'observen les fissures i esquerdes, i les taques de filtracions d'aigua.

Hi ha fissures generalitzades a bona part del perímetre de les façanes en contacte amb la coberta i en la mateixa coberta. Es produeixen a l'aresta de trobada entre el mur de càrrega i l'estructura de la coberta de biguetes metàl·liques.

Alguns caps de les biguetes s'han oxidat a causa de l'entrada d'aigua per la manca d'impermeable. Les esquerdes i fissures es concentren a la part baixa de la coberta en tot el perímetre i als trams de murs de recolzament de les façanes en contacte amb la coberta.
