PLA DIRECTOR DE LES ACTUACIONS  
DE REFORMA PER L'ADEQUACIÓ DE  
L'EDIFICI PAVELLÓ AVE MARIA, DINS  
EL COMPLEX DE MATERNITAT

MEMÒRIA

FEBRER 2025

<b>Projecte</b>	Pla Director del Pavelló Ave Maria	
<b>Emplaçament</b>	Pavelló Ave Maria, Travessera de les Corts, 131, 159, Les Corts, 080828, Barcelona. Coordenades UTM: 41.38188, 2.12525.	
<b>Promotor</b>	Departament de Salut de la Generalitat de Catalunya	
<b>Tècnics redactors</b>	Carlos Godoy Bregolat, arquitecte. Anna Feu i Jordana, doctora arquitecta. Feu i Godoy arquitectes SLP NIF: B25665613 T: 973115258 c/ Dominics 9, baixos, 25280 Solsona	
<b>Intervencions a l'edifici</b>	Projecte de restauració i remodelació del Pavelló Ave Maria de la Casa de la Maternitat per al Departament de Sanitat i Seguretat Social de la Generalitat de Catalunya. 1981-3	
<b>Imatges històriques</b>	Inventari del Patrimoni Arquitectònic de Catalunya	
<b>Imatges de l'estat actual</b>	L'autoria de les fotografies és de Feu i Godoy arquitectes (FGA). En cas contrari, s'esmenta la font.	
<b>Signat</b>	Vist-i-plau	
	Carlos Godoy Bregolat	Anna Feu i Jordana

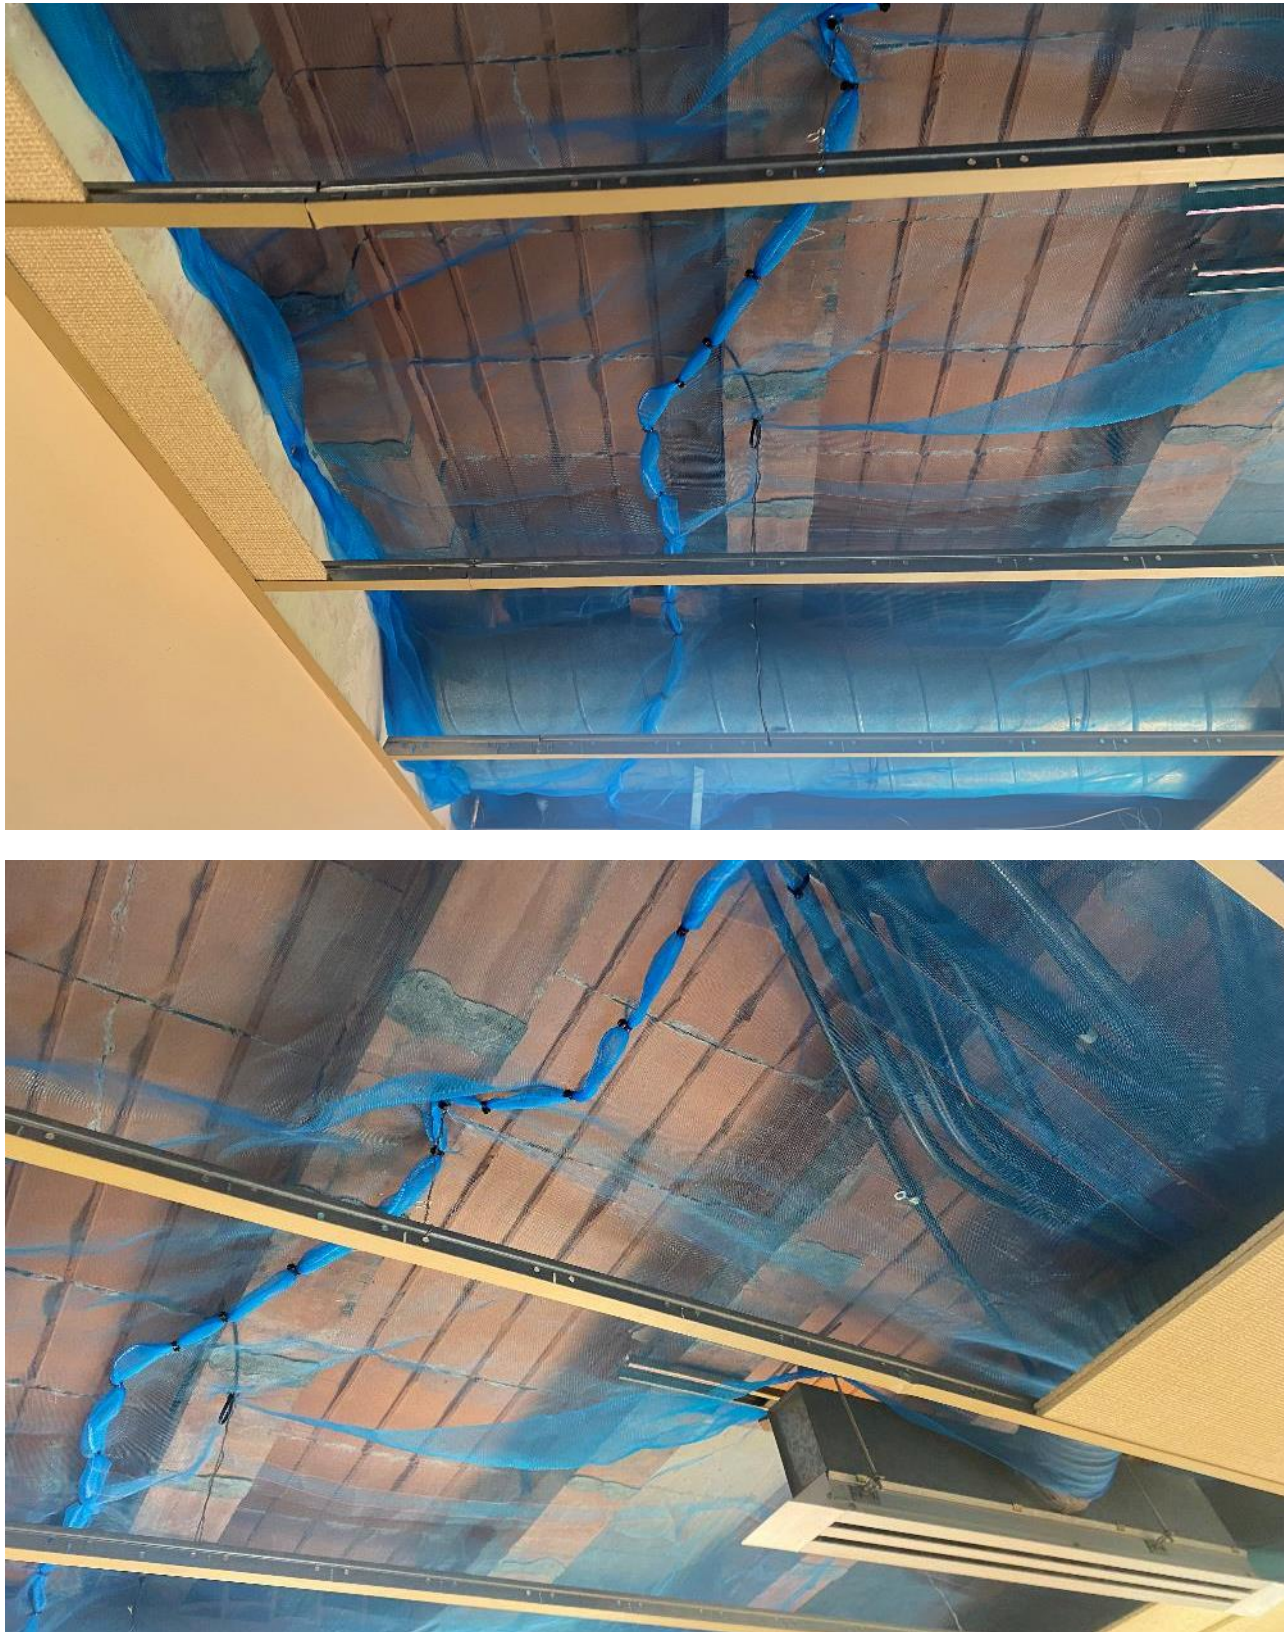
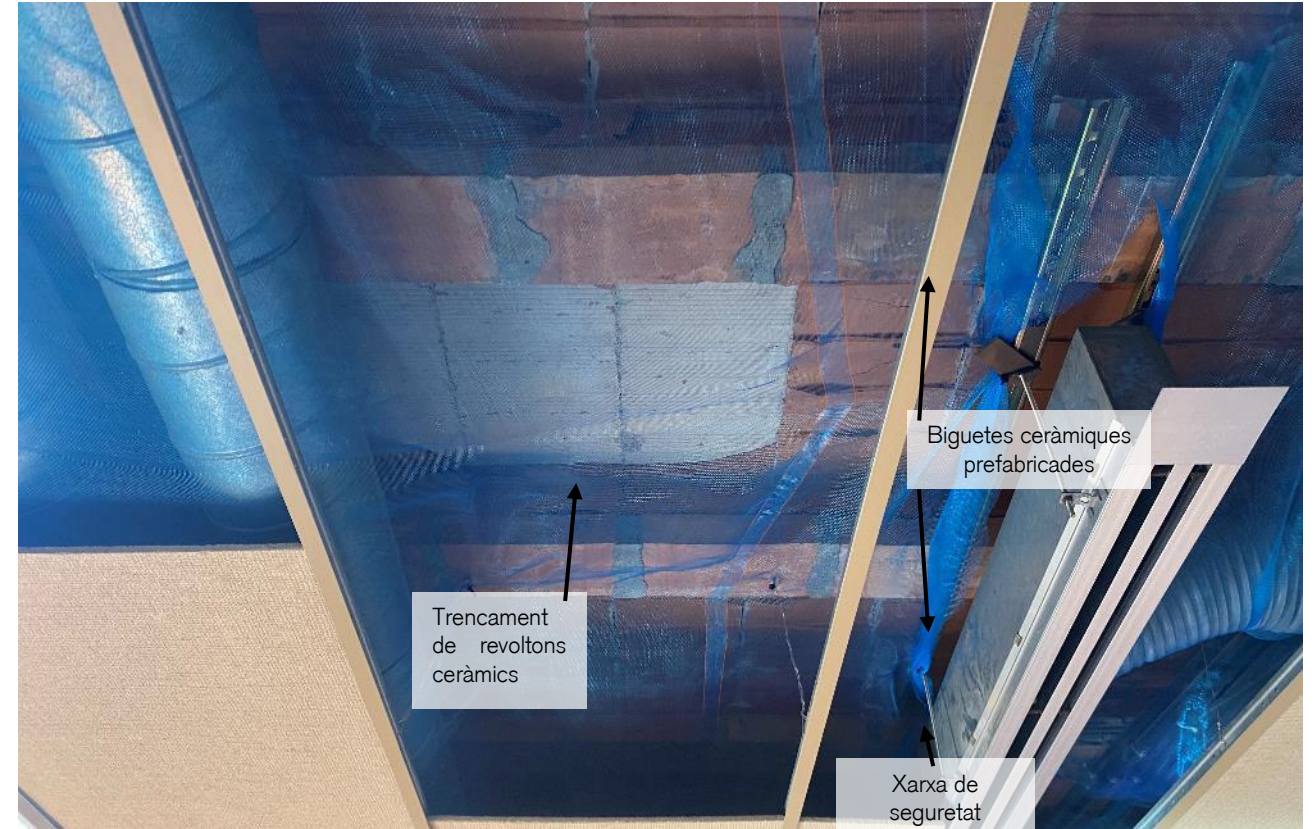
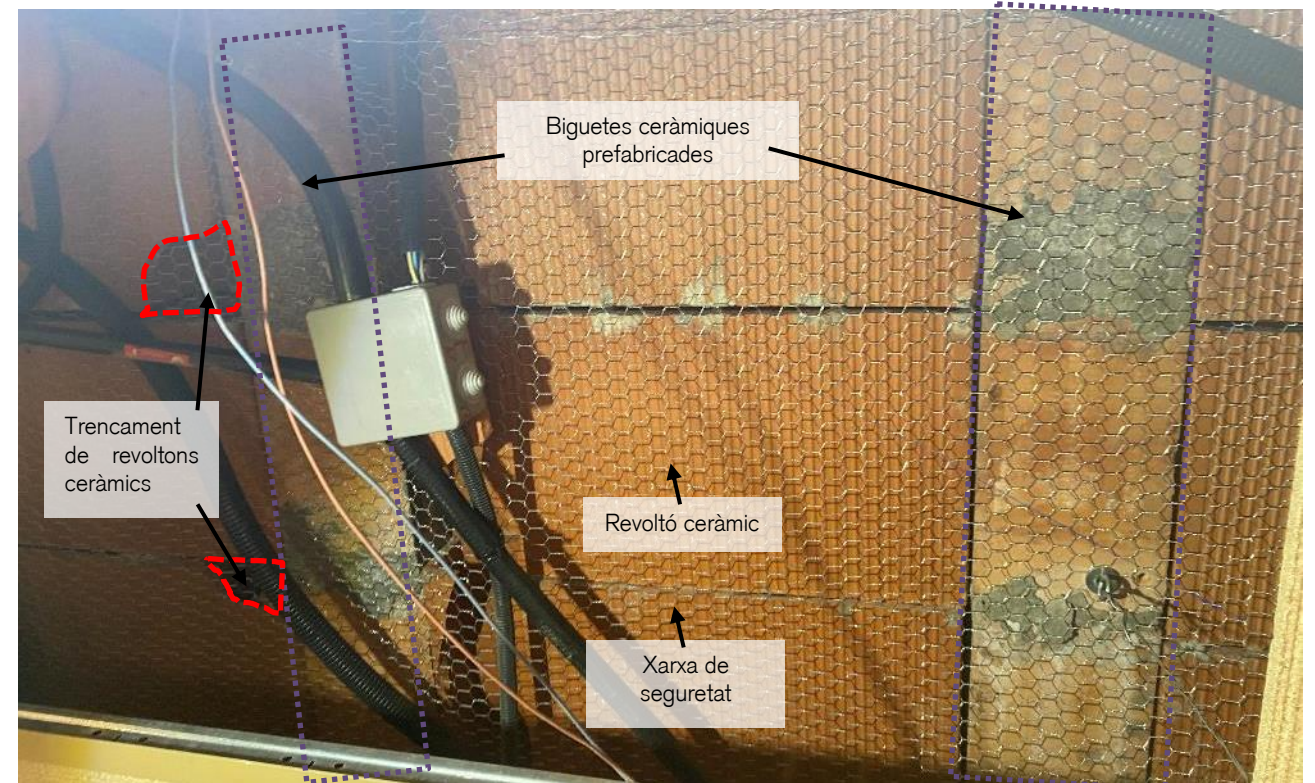
S'observa a les imatges una xarxa de protecció pels trencament dels revoltons ceràmics dels altells degut a una diferència de dilatació entre materials.

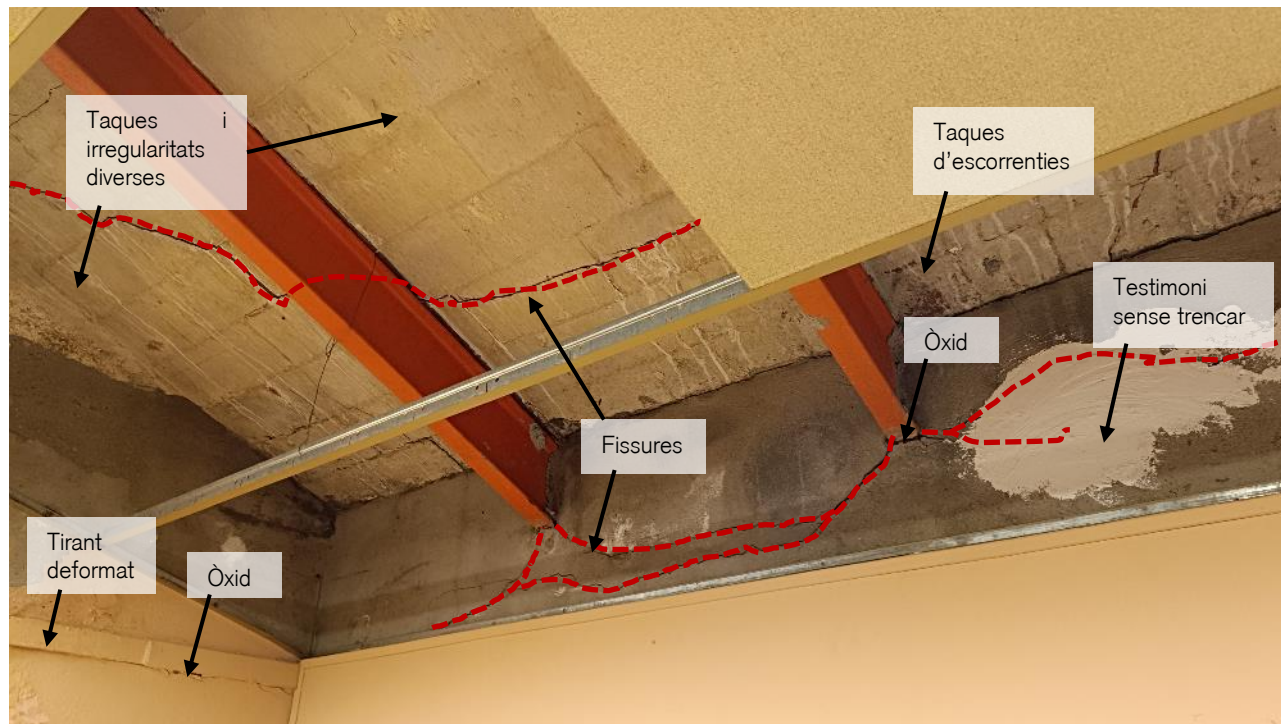
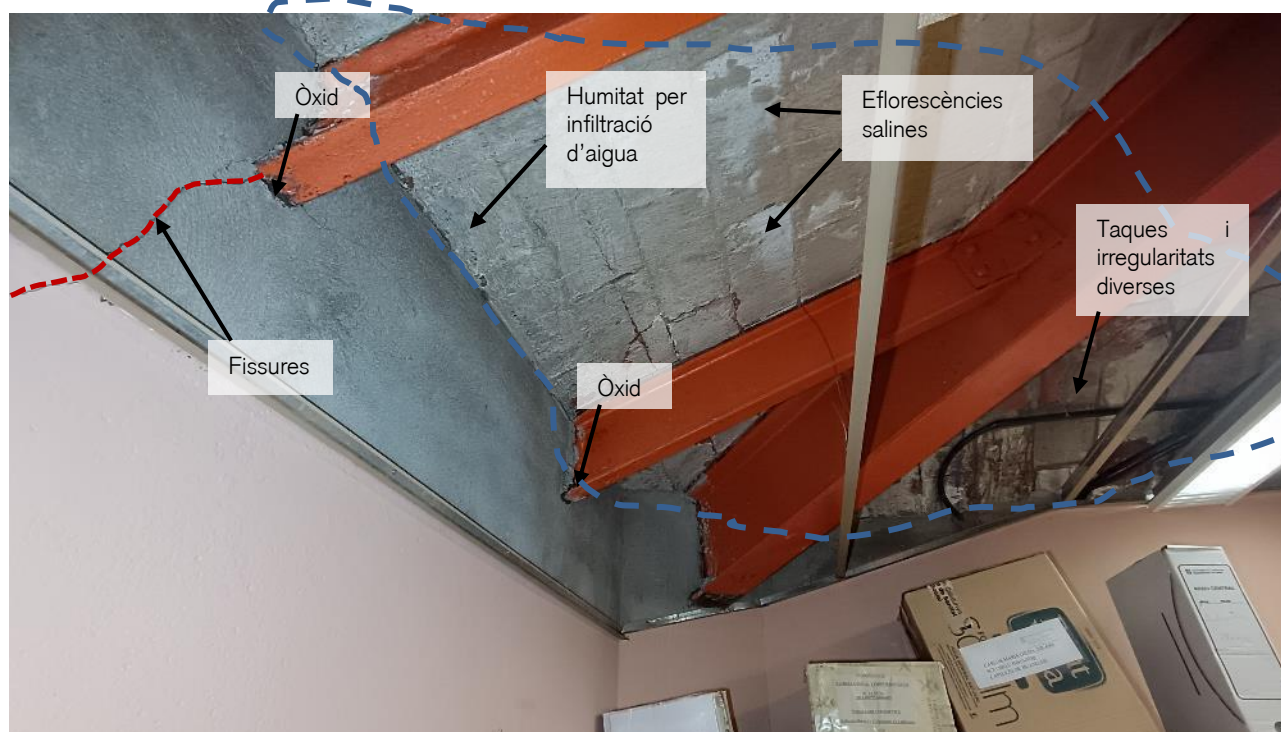
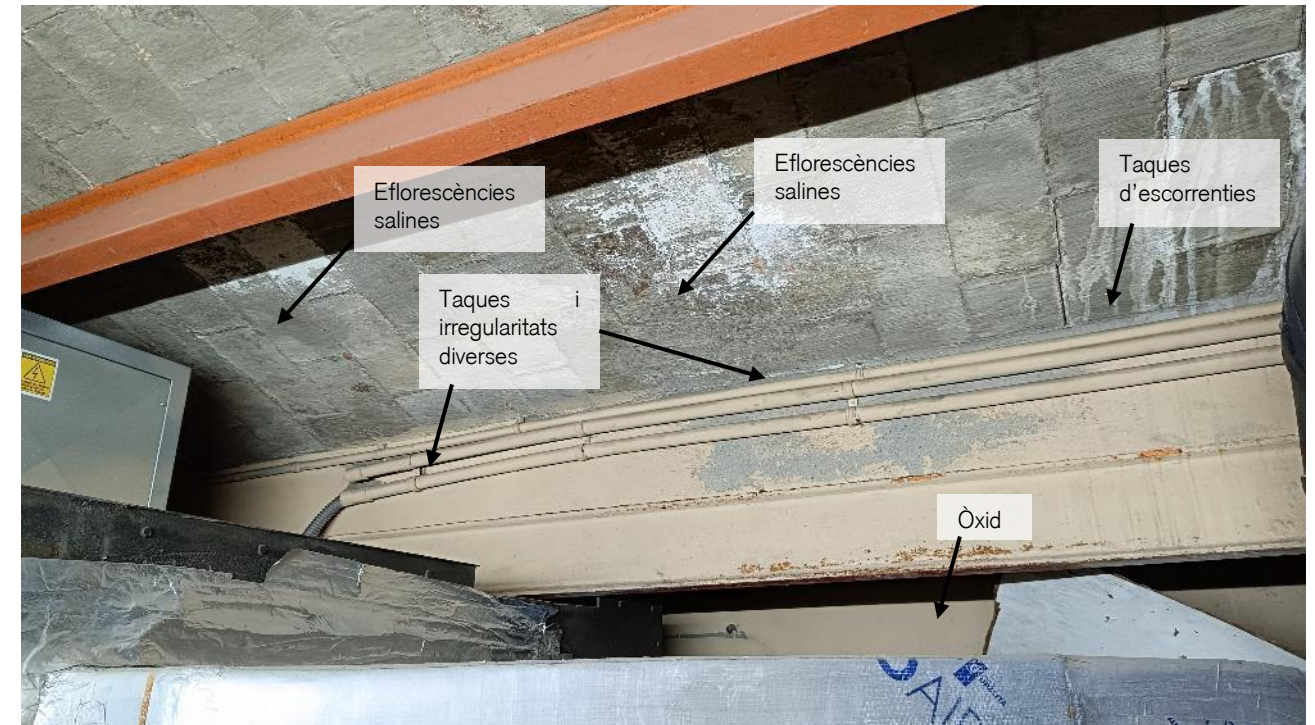
L'estructura de l'edifici presenta lesions diverses.

Hi ha una tipologia de fissures bastant generalitzada al llarg d'una bona part de l'edifici ocasionades per infiltracions d'aigua, fet que fa que l'estructura metàl·lica es vegi afectada per oxidació, sobre tot als capçals de biga, provocant augment de la seva secció i, conseqüentment, fissures al mur.

Per altra banda, els sostres originals de volta catalana i bigues metàl·liques es veuen afectats per fuites puntuals a la instal·lació de fontaneria provocant humitats a les voltes i oxidació de les bigues.

Es realitzarà un repàs de la instal·lació de fontaneria reparant les fuites puntuals a les canonades i realitzant una actualització general.

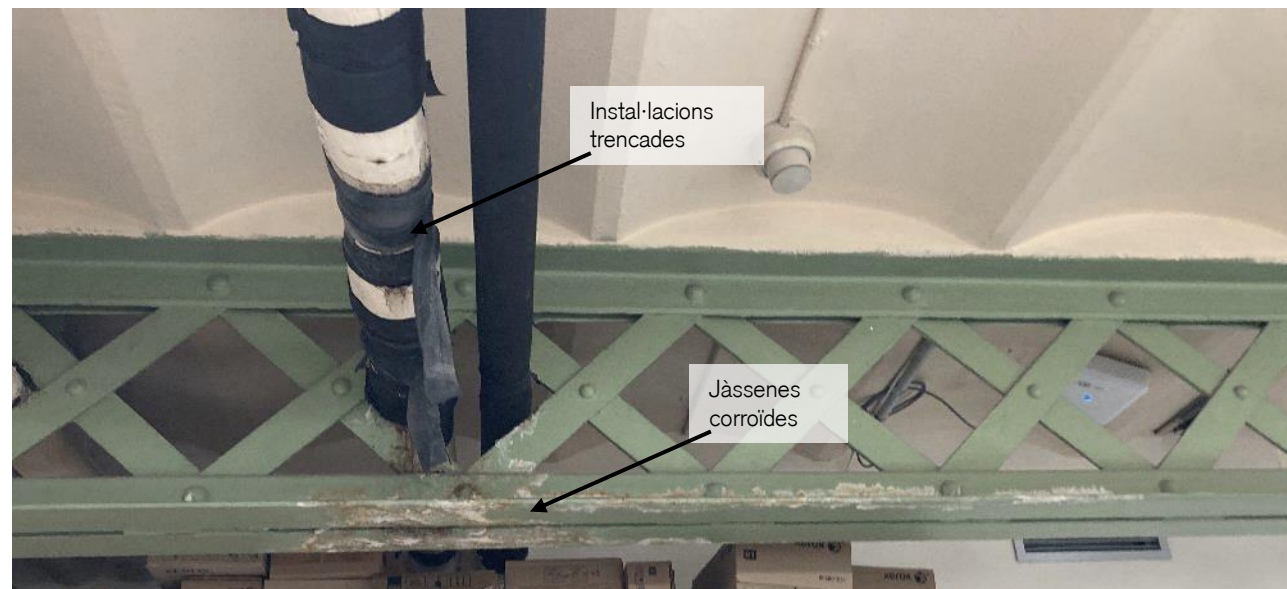
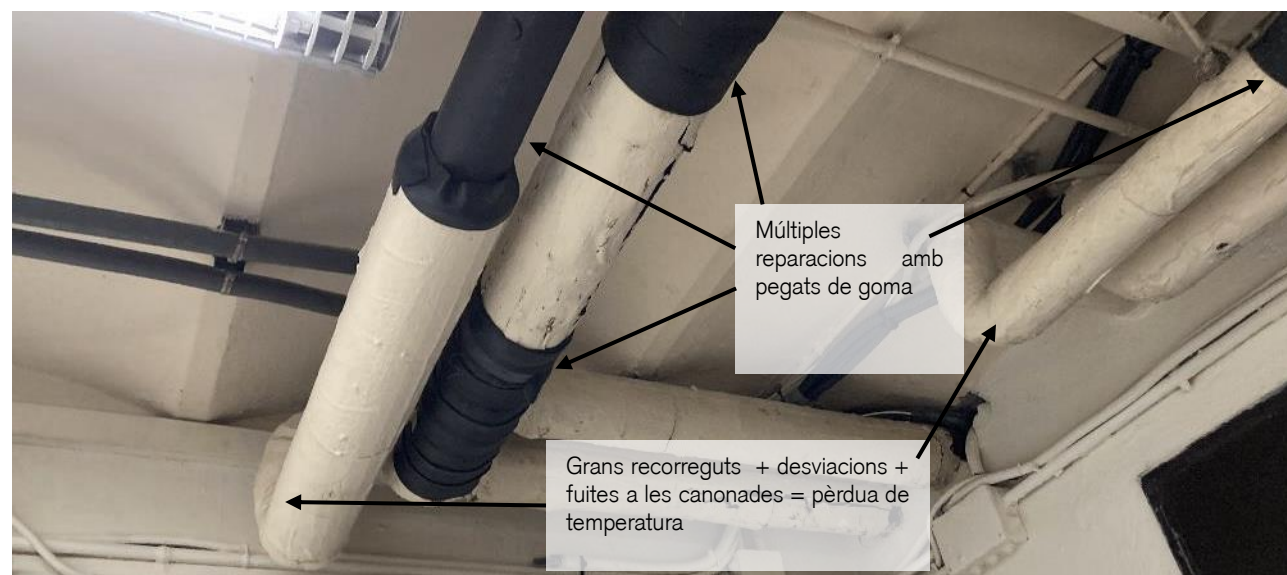
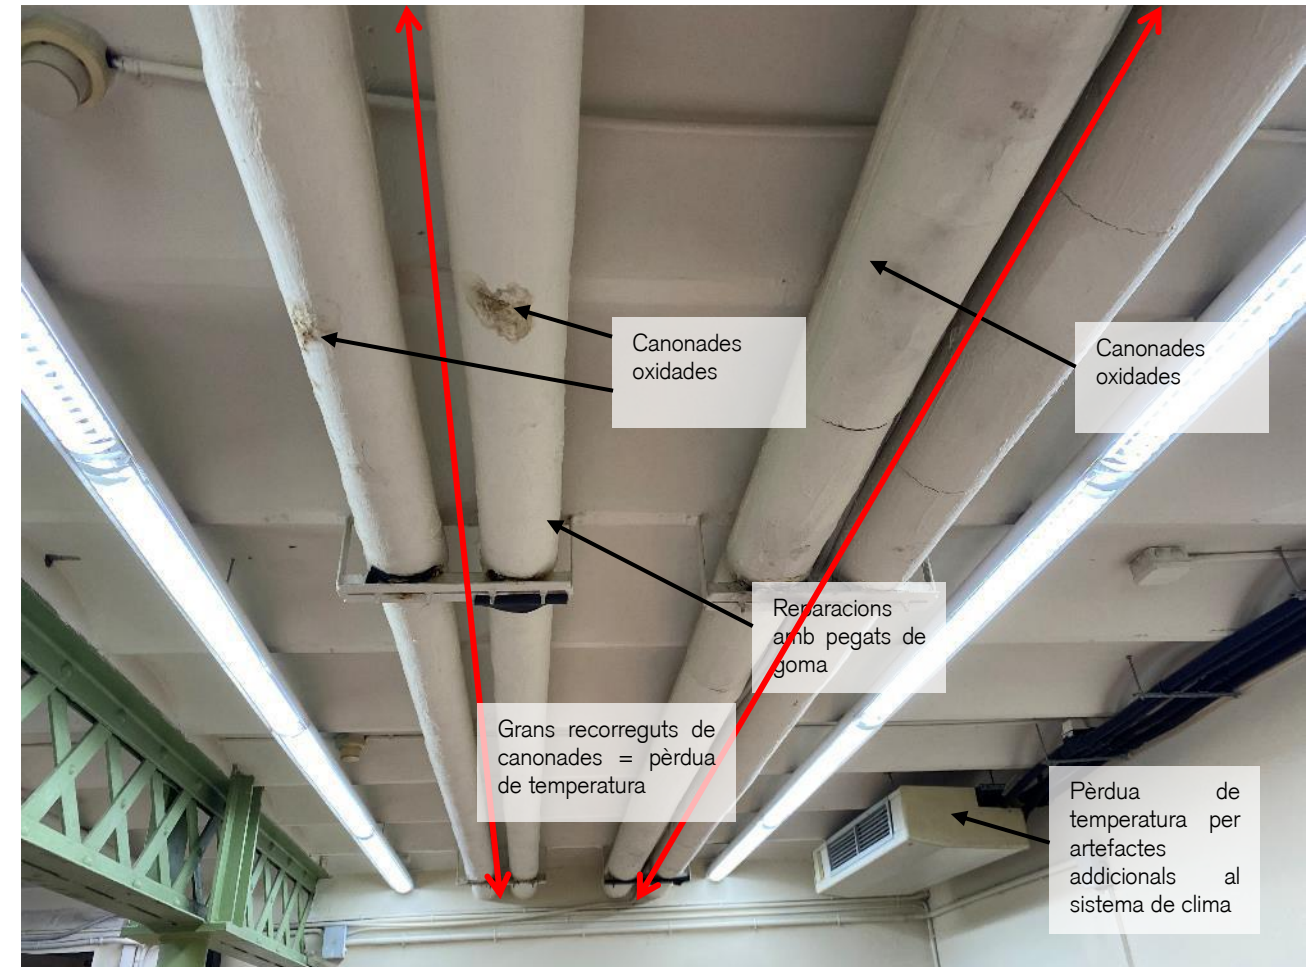
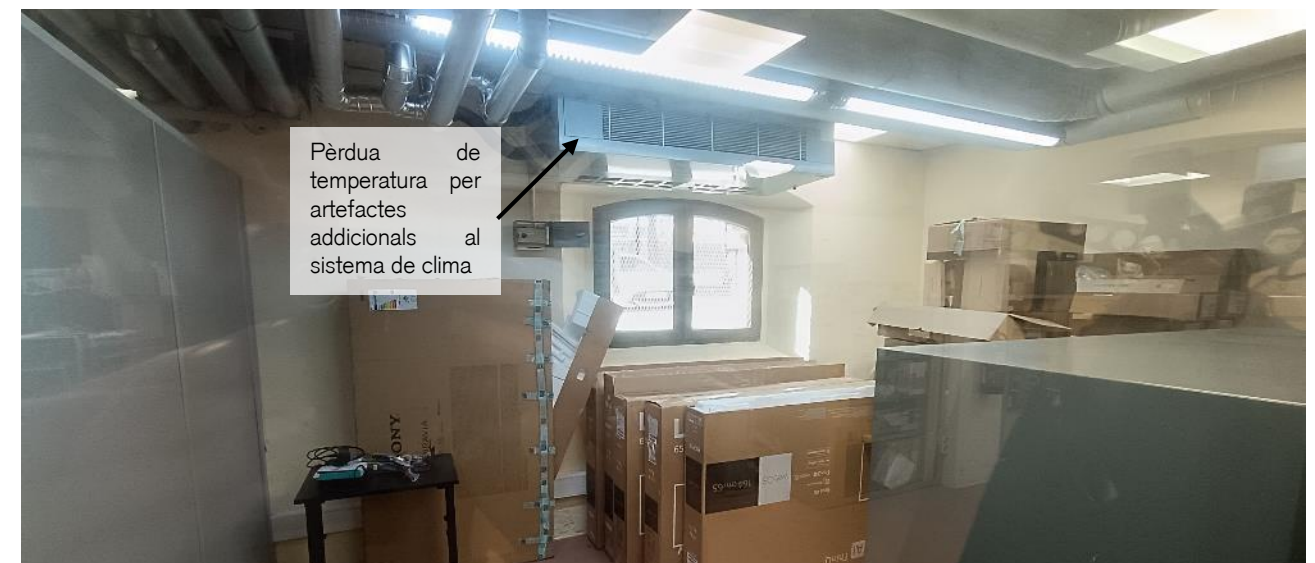
Per altra banda, els climatitzadors que aporten aire tractat a diversos espais, a part de no poder rebre l'aigua en les condicions necessàries per poder donar la potència tèrmica adequada, el seu estat d'envelliment és tal que, tant les bateries com els ventiladors, tenen un rendiment molt baix, a part de les fuites a través de l'envolvent del propi equip. A més a més, no disposen de cap sistema de recuperació de calor, fet que fa que tingui una elevada despesa energètica.

A part, la xarxa de conductes ha estat tan modificada i alterada que fa difícil que l'aire arribi a tots els punts.

Es proposa substituir la instal·lació de climatització existent per una nova maquinària amb equips d'aerotèrmia i recuperador entàlpic i free-cooling, que haurien de ser d'acord amb l'apartat 4 Propostes d'intervenció, subapartat 2.2.

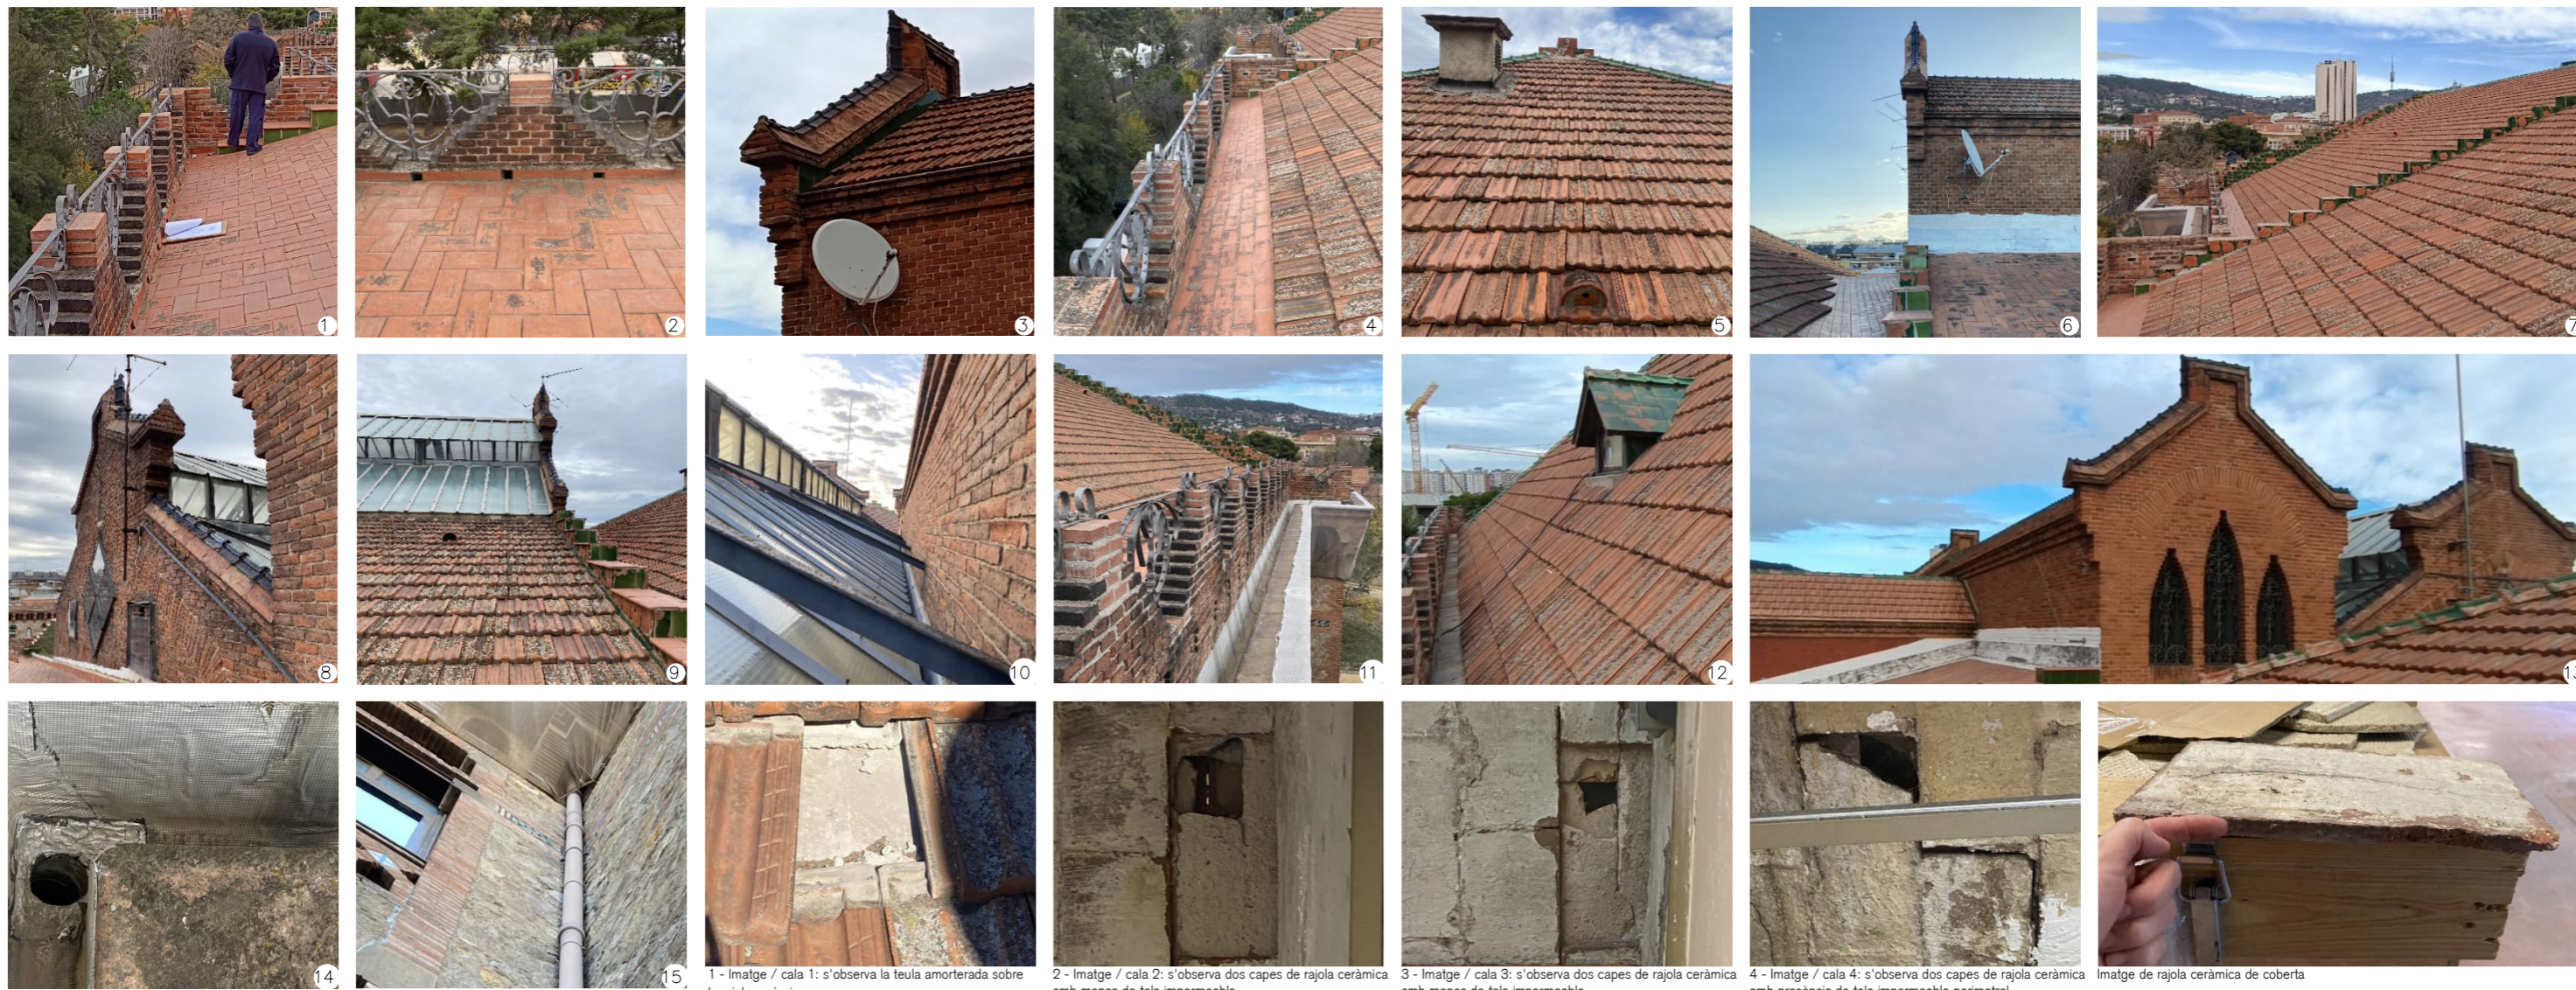
1 - Imatge / cala 1: s'observa la teula amorterada sobre la rejola ceràmica

2 - Imatge / cala 2: s'observa dos capes de rajola ceràmica amb manca de tela impermeable

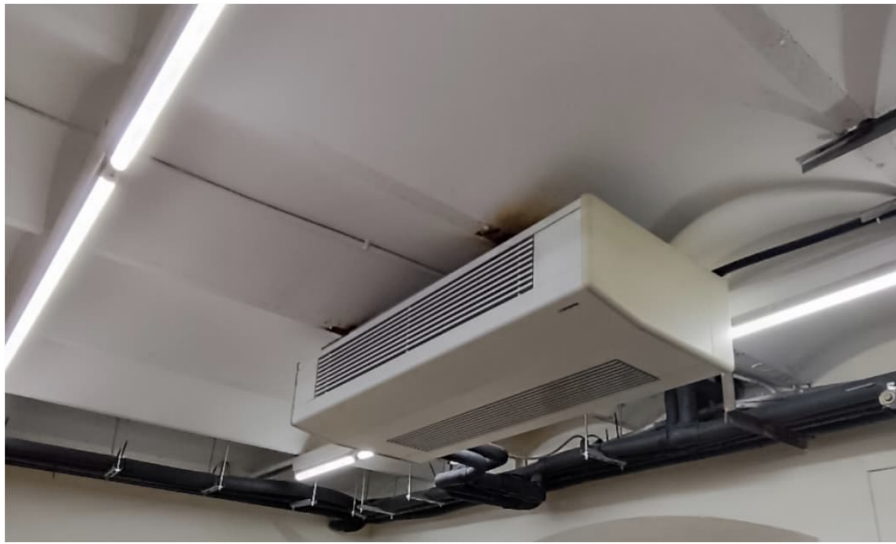
Pèrdua de temperatura per artefactes addicionals al sistema de clima (Fan-coils)

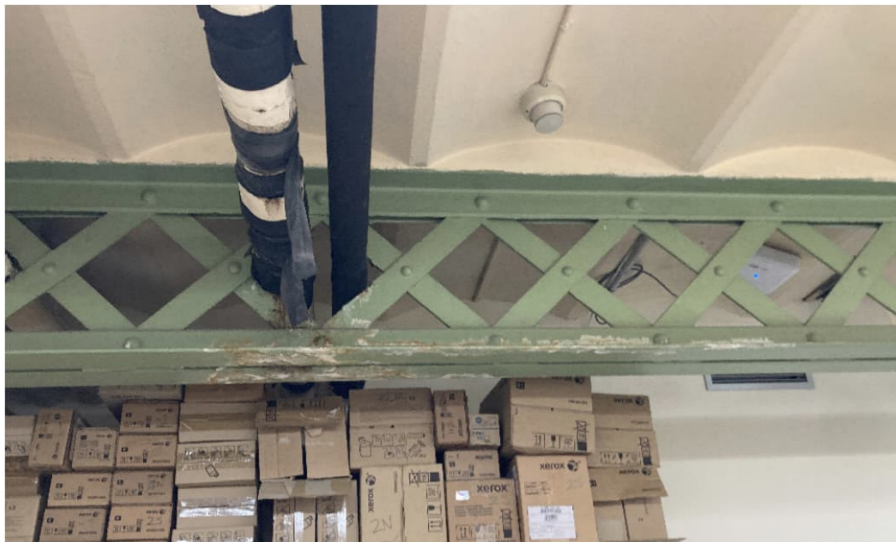
Canelles corroïdes. S'observa nombrosos pegats per fuites a l'instal·lació de clima, la mateixa afecta també a les jàsseres.

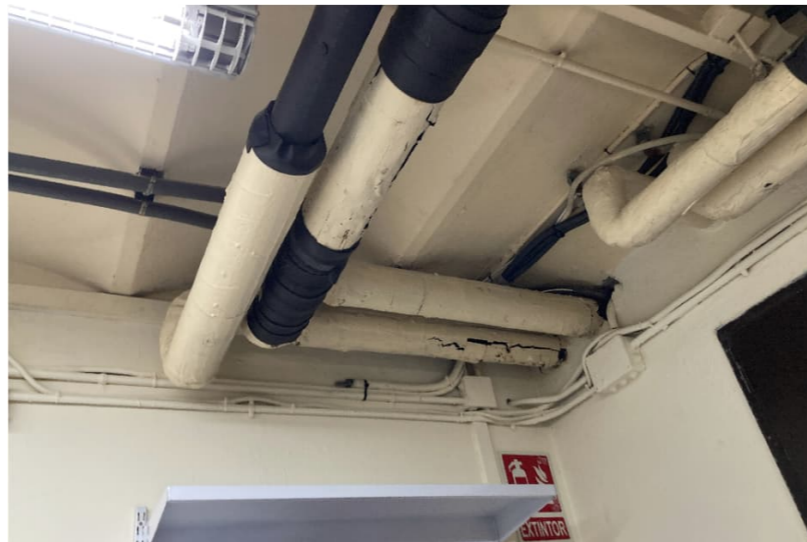
Pèrdua de temperatura per grans recorreguts de les canelles d'aigua i aire. Impulsió i retorn.  
Canonades corroïdes. S'observa nombrosos pegats per fuites a l'instal·lació de clima.

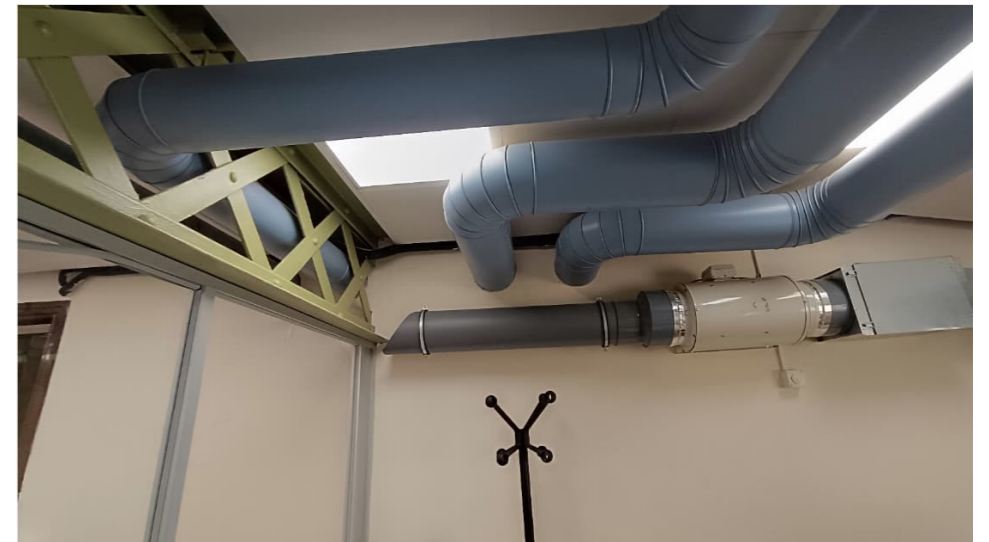
Pèrdua de temperatura per grans recorreguts de les canelles d'aigua i aire. Impulsió i retorn.  
S'observa instal·lacions desconnectades i sense ús.

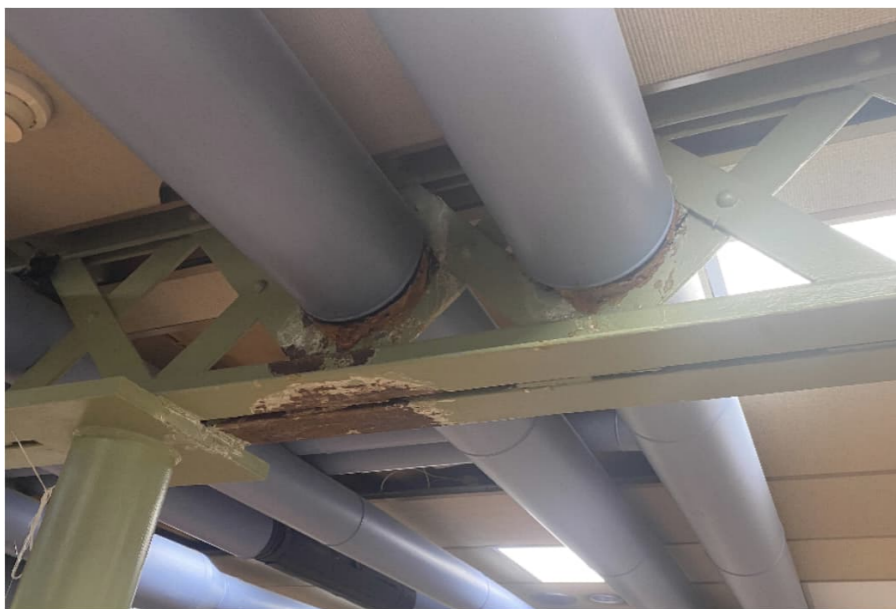
Canelles corroïdes. S'observa nombrosos pegats per fuites a l'instal·lació de clima, la mateixa afecta també a les jàsseres.

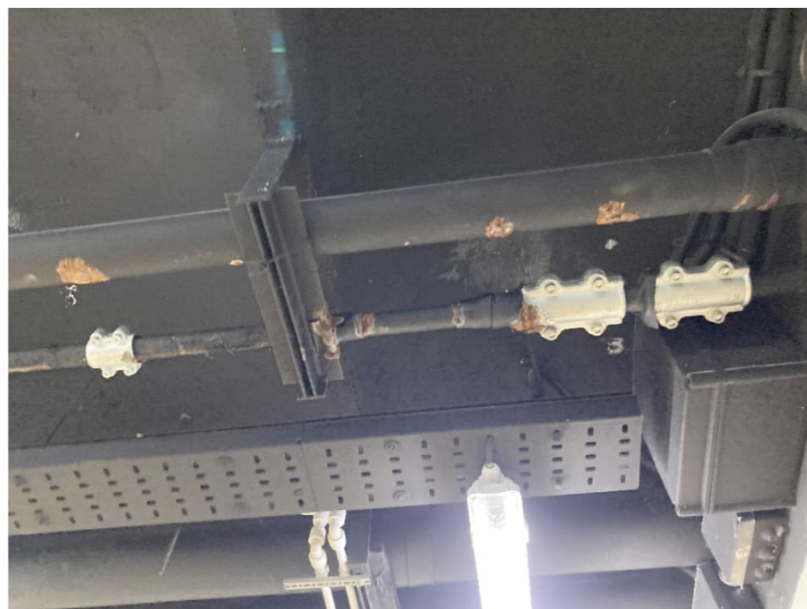
Canonades corroïdes

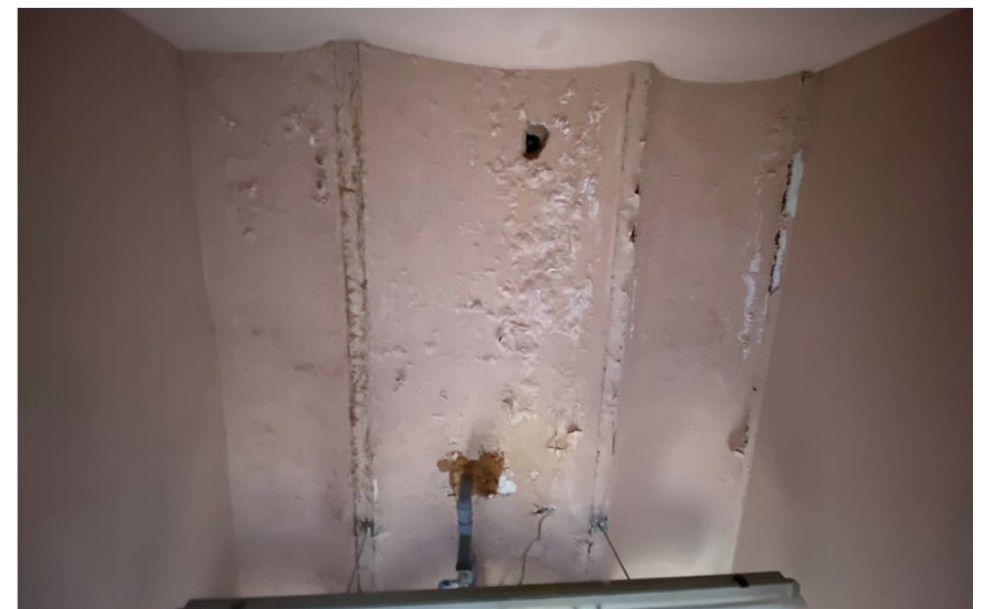
Forjats afectats per pèrdues a l'instal·lació de fontaneria
