# Reforma de la façana de l'Ateneu

Expedient  
**903090/25**

**Diagnosi Estructural i constructiva de  
l'Ateneu**

# DIAGNOSI ESTRUCTURAL I CONSTRUCTIVA DE L'ATENEU TORRELLENC, AL TERME MUNICIPAL DE TORRELLES DE LLOBREGAT

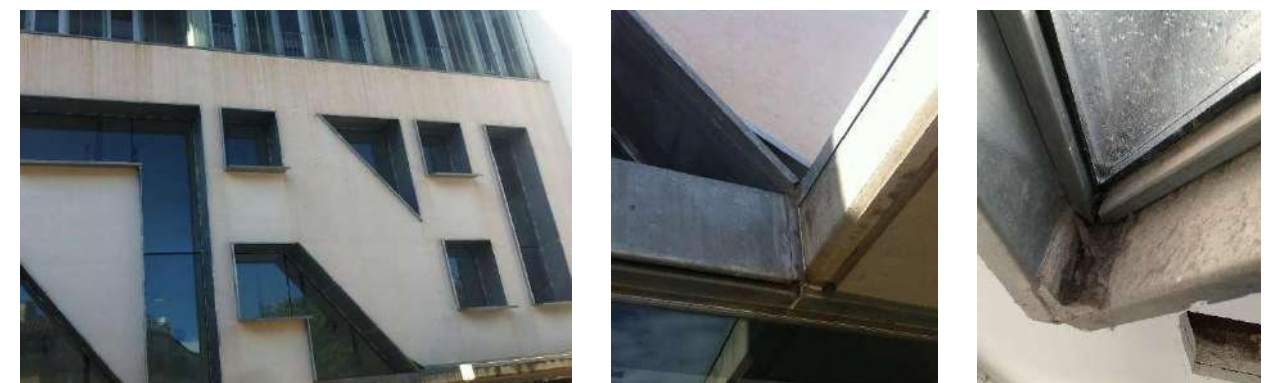
Les solucions singulars utilitzades en els punts on els mecanismes propis del sistema no es podien utilitzar no han estat suficients per garantir l’estanquitat de la solució.

3. La tipologia de la façana no permet incorporar fàcilment els elements de reforç que habitualment s'utilitzen per cobrir deficiències o dificultats d'execució de les fusteries i els punts de canvi entre materials o parts opaques i transparents:

- Els segellats de junts amb silicones o resines estan molt exposats a la radiació solar que accelera el seu deteriorament.

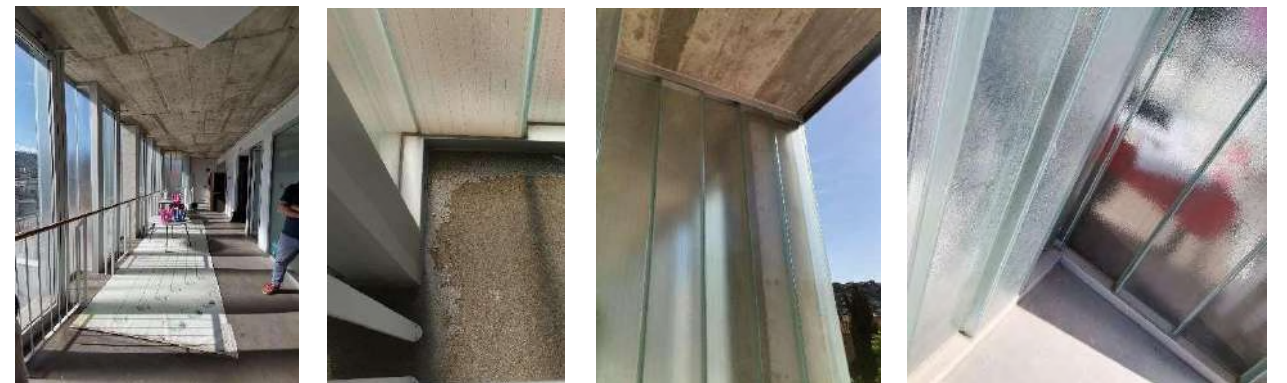
Aquesta façana està orientada a sud i té un tram amb un ràfec molt curt. Això fa que el grau d'exposició a la radiació sigui molt elevat i accelera el deteriorament del segellat amb silicona. L'exposició a les pluges també és important i concentra tota l'aigua de la façana sobre la unió entre el vidre i el perfil inferior.

En les proves realitzades, la part més reculada respecte el pla de façana és la que ofereix més garanties d'estanquitat en la façana, de manera que és possible que el nivell de protecció de la façana sigui determinant per la conservació de les seves prestacions.

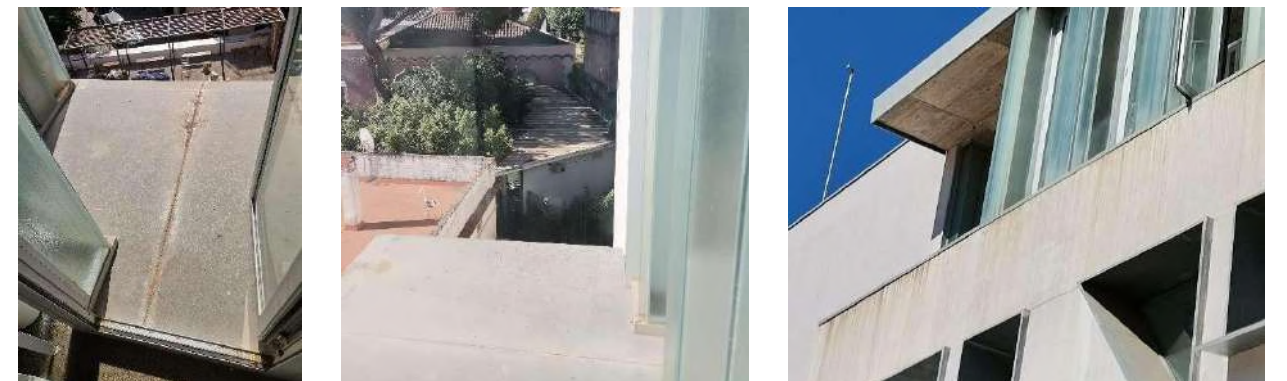
### Escopidor de la façana de U-Glass

Aquest element torna a estar resolt constructivament com els coronaments i els ràfecs. S'ha col·locat una xapa metàl·lica sense cap impermeabilització inferior i els junts s'han segellat amb una silicona que amb el temps s'ha degradat.

En el cas d'aquestes peces, cal remarcar que el vol dels escopidors respecte la façana de SATE per formar el goteró sembla insuficient ja que la façana està tota marcada amb regalims.

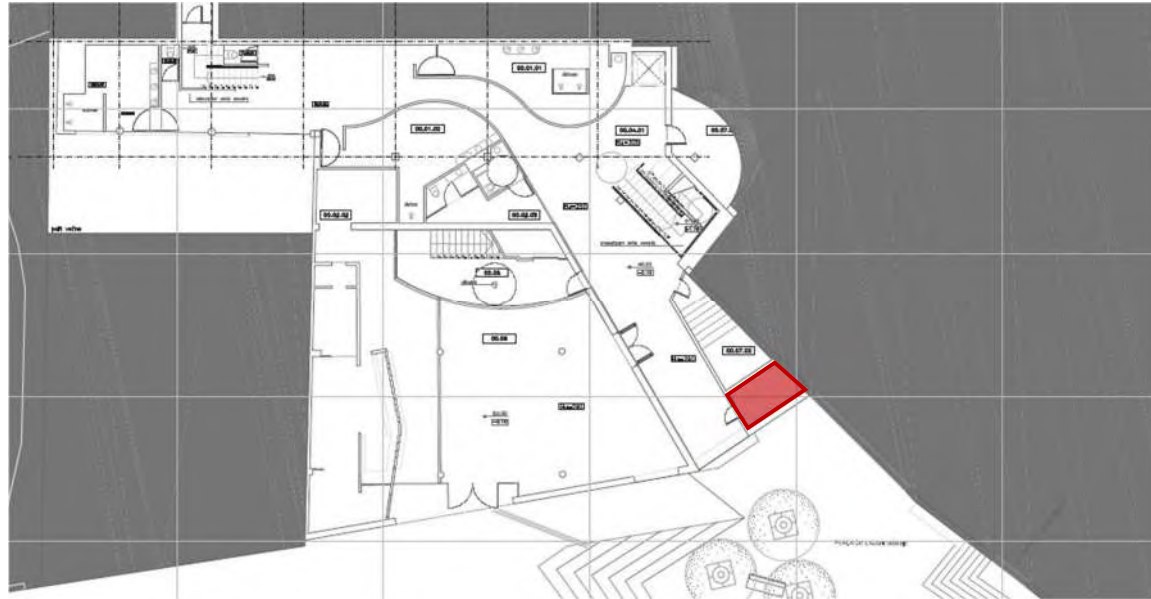
Es tracta d'un recinte tancat que té dues parets en contacte amb el terreny que no s'han impermeabilitzat exteriorment.

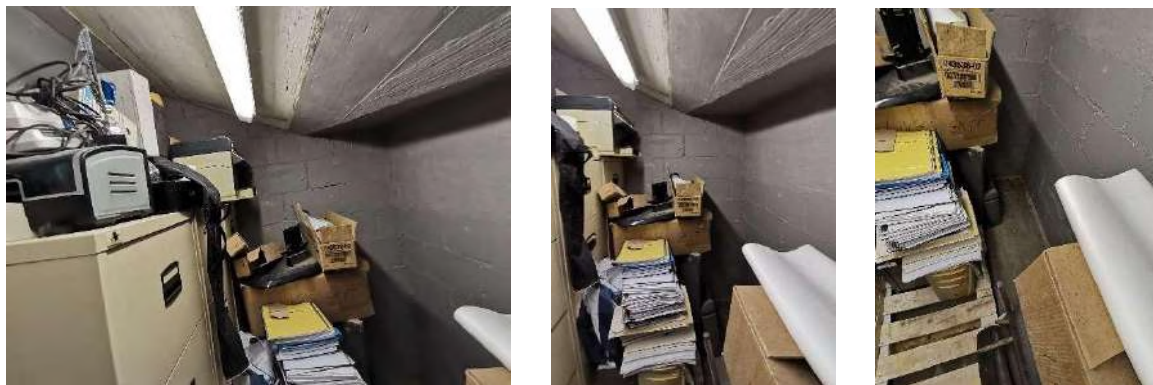
Durant un temps es van produir filtracions d'aigua molt importants perquè hi havia l'escomesa d'un veí a l'extradós del mur que tenia una fuga. Un cop s'ha resolt el problema de l'escomesa, les afectacions estan limitades a humitat que penetra al recinte a través del mur en dies de pluja.

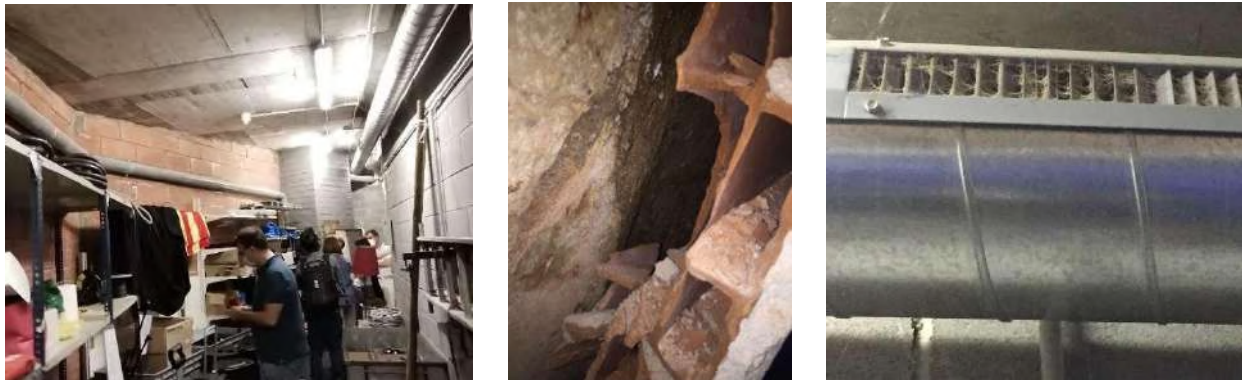
Durant la inspecció del tancament del pou, s'ha observat humitat i una taca al paviment sota un dels baixants de l'edifici. Resseguint el baixant s'aprecia com una de les juntes presenta una fuga que cal segellar. Al tractar-se d'un baixant dels banys de l'edifici aquesta filtració sembla la causa de les olors en l'ambient.

Com que la ventilació del recinte funciona amb poca freqüència (hi ha teranyines a les reixes de ventilació) tant la humitat com la olor s'acumulen a l'ambient sense cap sortida.

1. Respecte a les olors del magatzem es proposa resoldre la causa que les motiva identificant l'origen de la fuga per segellar-la. En cas que aquesta solució no sigui viable o no ofereixi garanties suficients, es proposa refer el tram la instal·lació afectat.

Un cop s'hagi reparat la deficiència es proposa fer una prova de fums per verificar el seu correcte funcionament. Aquesta prova permetrà detectar qualsevol altre fuga de la instal·lació que no s'hagi detectat degut a l'ús escàs que s'està fent de l'edifici.

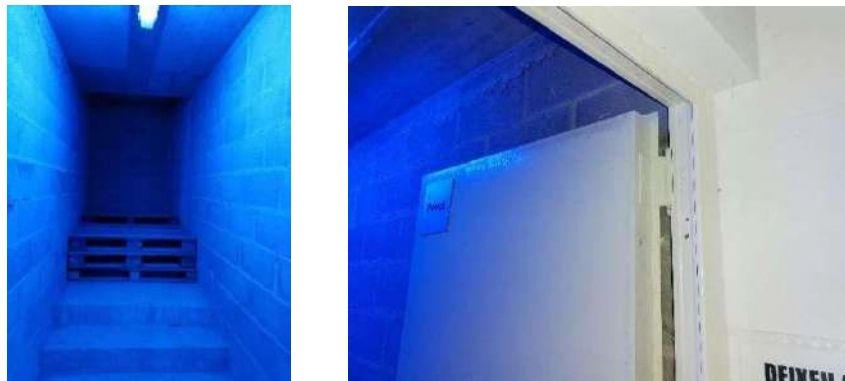
## 7.5 Olors fossat escenari

El recinte del fossat de l'escenari és un recinte que té tot el seu perímetre en contacte amb el terreny excepte pel costat per on s'hi accedeix i, tal com passa sota l'escala de planta baixa, sembla que aquest tancament no està degudament impermeabilitzat. Al ser un accés al teatre, aquest recinte està tancat amb una porta estanca RF, però no s'hi ha col·locat cap ventilació natural o forçada que permeti una renovació de l'aire.

Els usuaris de l'edifici han resolt el problema de les olors deixant la porta d'accés oberta, però això afecta al seu funcionament com a barrera protectora enfront el foc.

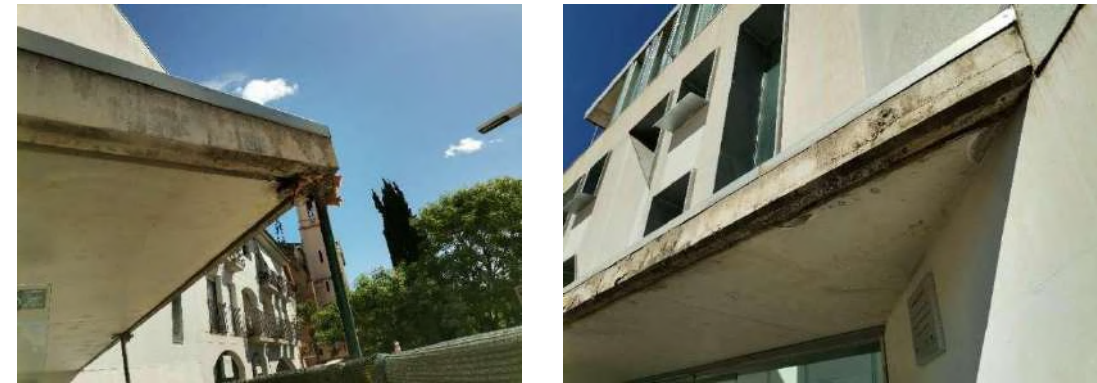
## 7.6 Ràfec d'accés a planta baixa

Una de les portes d'accés de planta baixa està protegida per un voladís de formigó cobert per una xapa metàl·lica per la part superior i amb el cantell i la cara inferior deixant el formigó vist. El cantell d'aquest element es veu deteriorat i presenta diferents fissures, coqueres i algun despreniment. La porositat i fissures del formigó ha permès el pas fins a les armadures de diversos agents agressors del medi, com l'oxigen i humitat, que probablement han ajudat al deteriorament actual que presenta el formigó en aquesta zona.

Molt probablement la principal causa d'aquest deteriorament pot ser la carbonatació del formigó: es manifesta mitjançant el desprendiment del formigó d'una manera puntual o longitudinal, deixant les armadures properes a la superfície sense protecció, de manera que amb el temps queden recobertes per una pel·lícula d'òxid que es manifesta mitjançant l'aparició de taques a la zona afectada. En el procés químic de carbonatació, el formigó perd la funció de passivador i per tant de protector de les armadures. En rovellar-se, l'armadura augmenta de volum i perd adherència amb el formigó. Això provoca esquerdes, escrostonaments i desprendiments.

S'ha fet un assaig de carbonatació i el resultat ha estat que la profunditat carbonatada és de 2cm. Aquest fet implica que probablement les armadures ja hagin perdut tota la protecció que els pot oferir el formigó.

Per tal d'actuar sobre la causa que està deteriorant aquest element de formigó proposem aplicar un tractament protector sobre el formigó que el protegeixi de l'exposició a l'ambient i incorporar un goteró que minimitzi el contacte entre el formigó i els regalims d'aigua que arriben de la coberta. La seqüència de treballs proposats és:

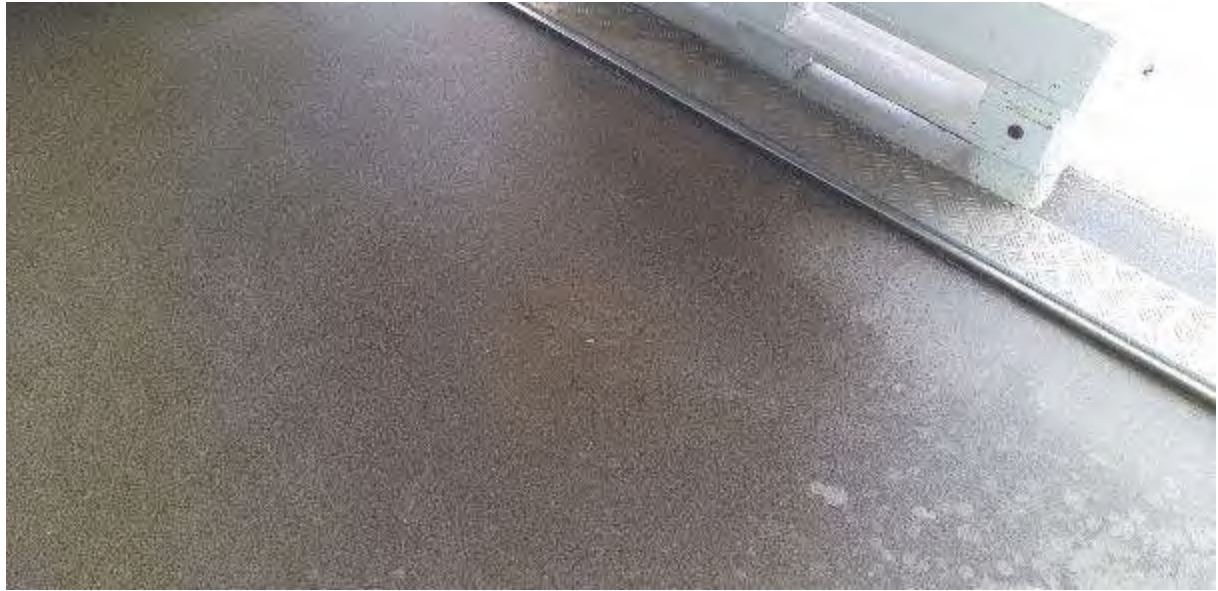
Detall aigua al terra degut a fuga.

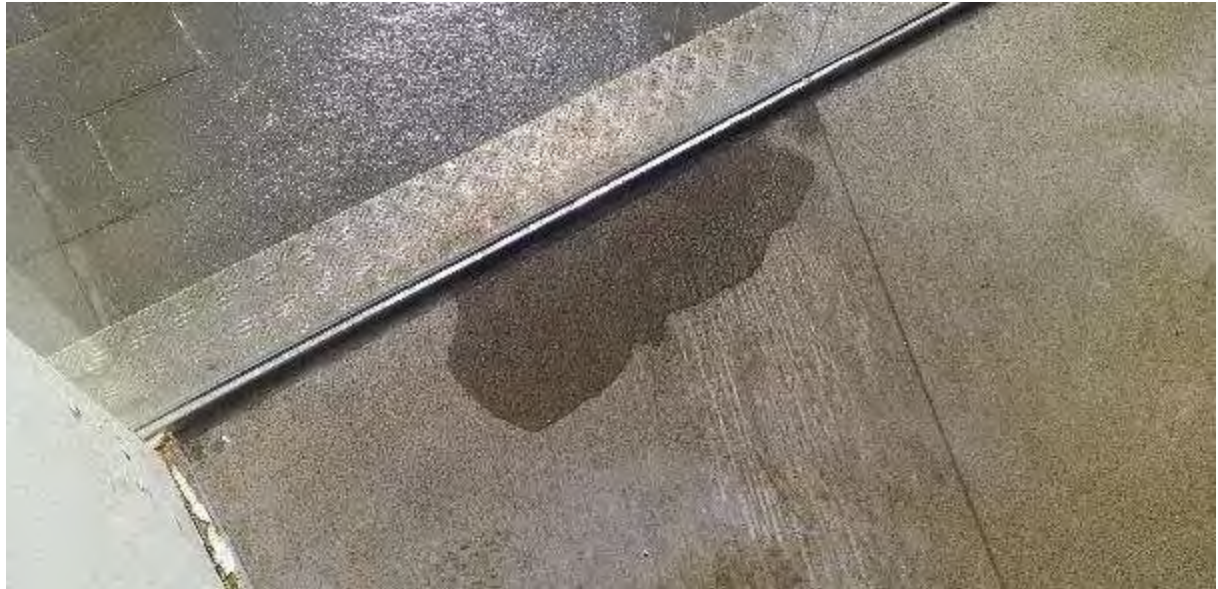
Detall aigua al terra degut a fuga.

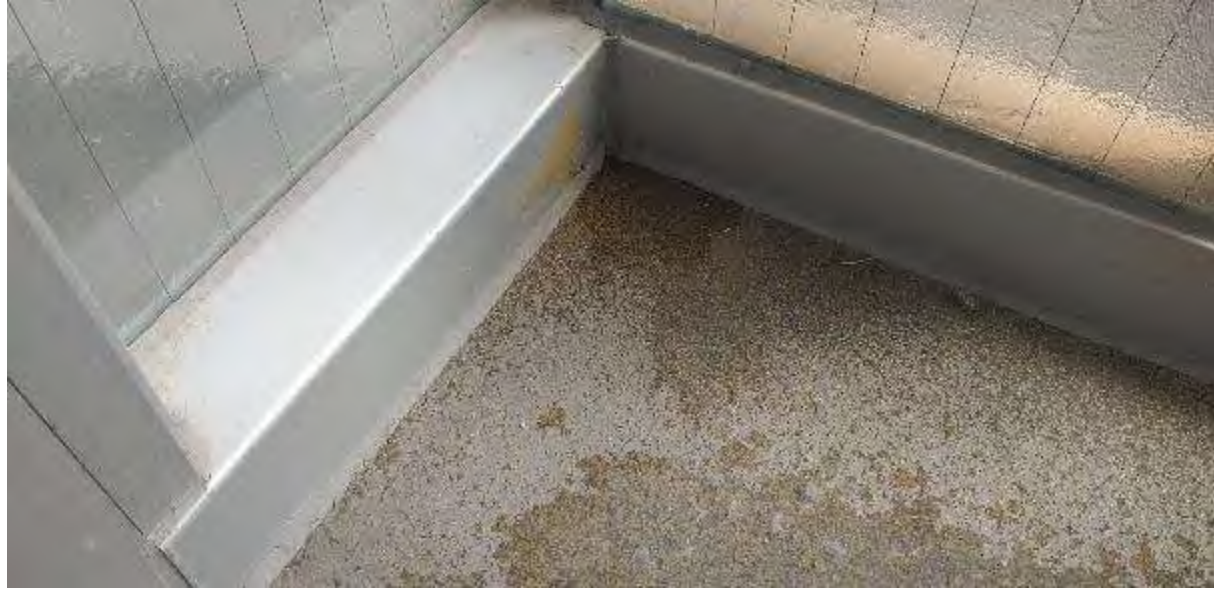
Detall aigua al terra degut a fuga.

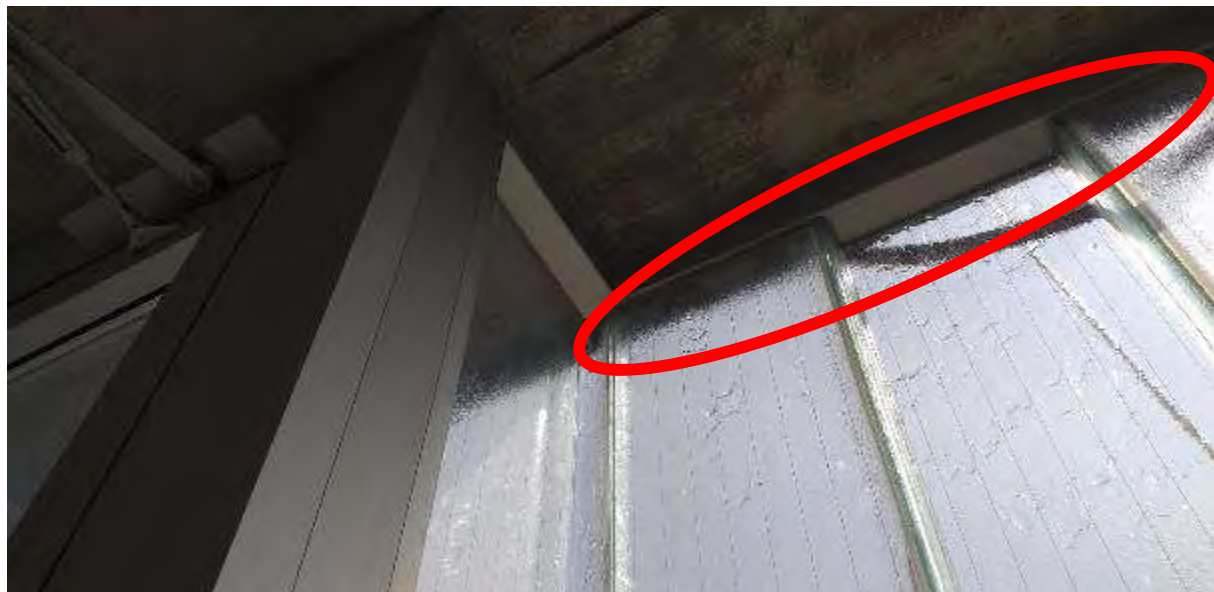
Zona fugues.

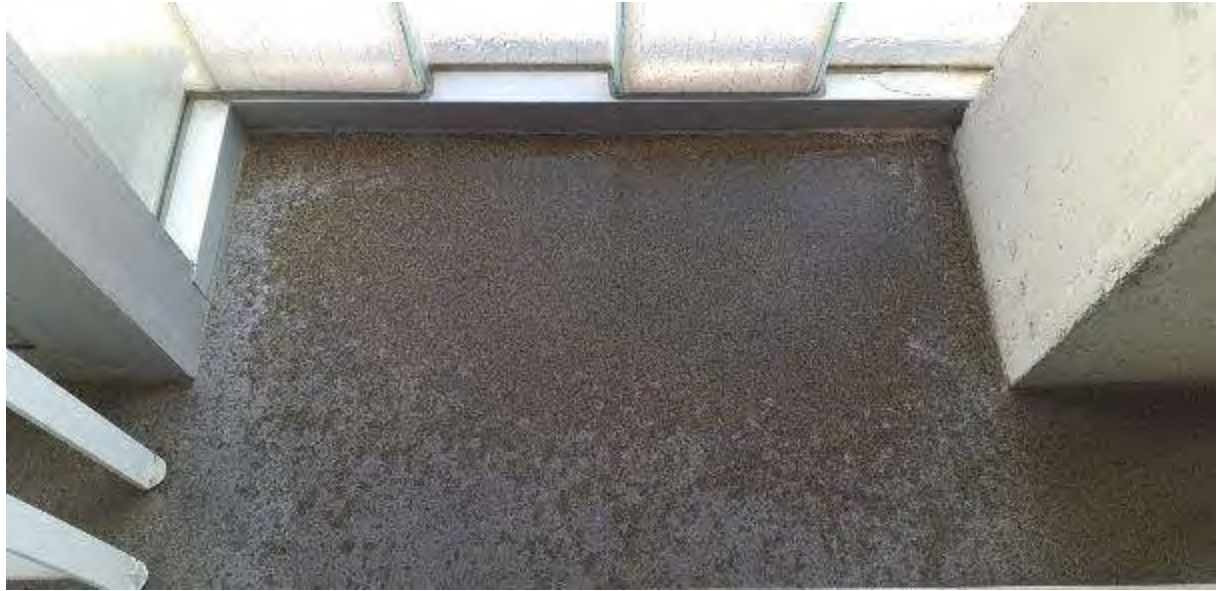
Detall aigua al terra degut a fuga.
