# Projecte bàsic i d'execució de restauració pictòrica i acondicionament interior de l'ermita de Santa Maria de Sales

## Memòria

Antoni Barcons Grau, arquitecte  
Marilena Gracia Suñé, arquitecta tècnica  
Servei de Patrimoni Arquitectònic Local

juliol de 2018

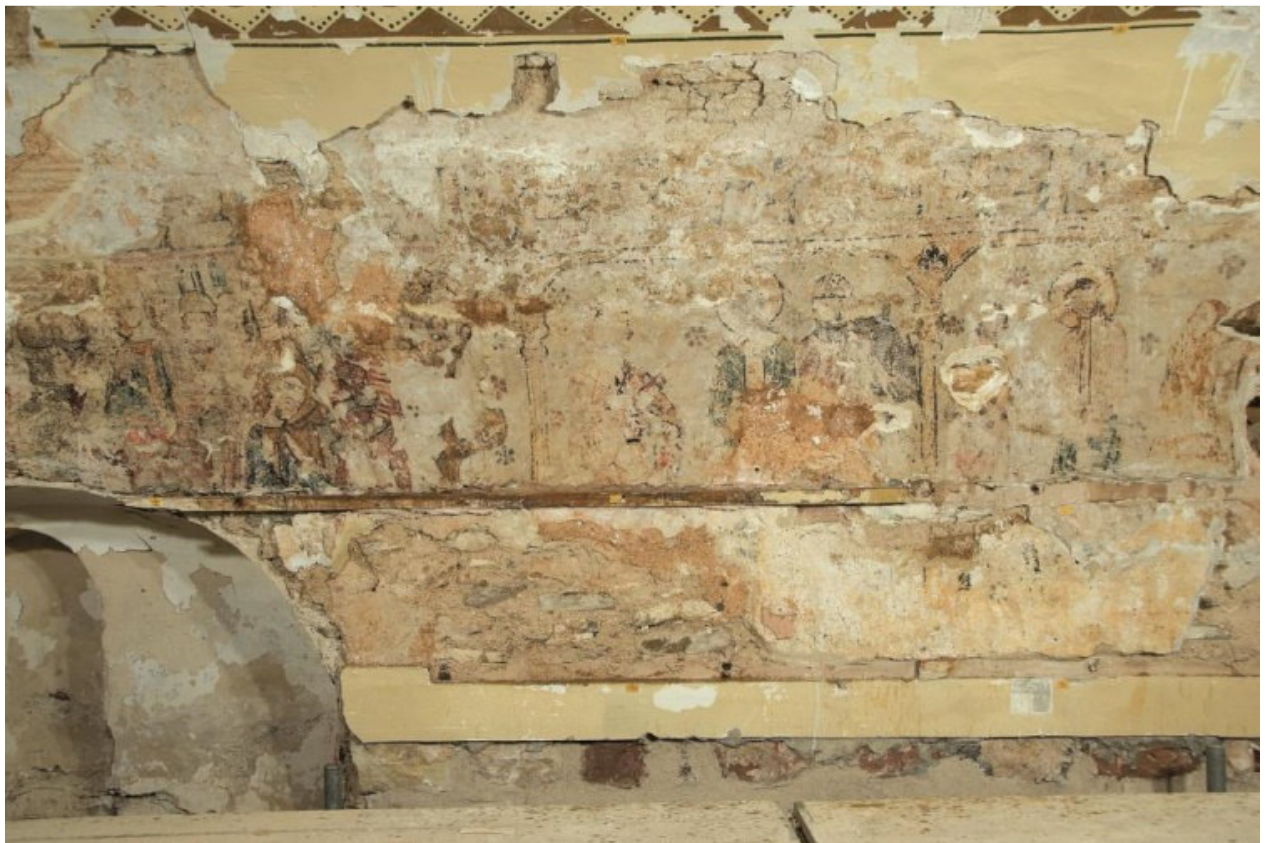
Pintures gòtiques del mur nord de la nau, en procés de descobriment sota capes d'estuc i pintura.

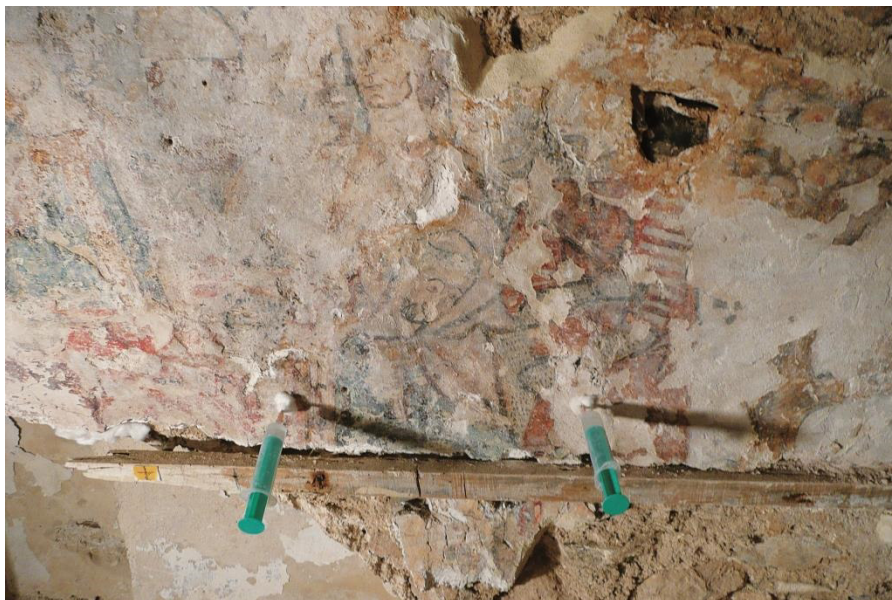
Consolidació de les pintures al suport amb injecció de morter fluid de calç

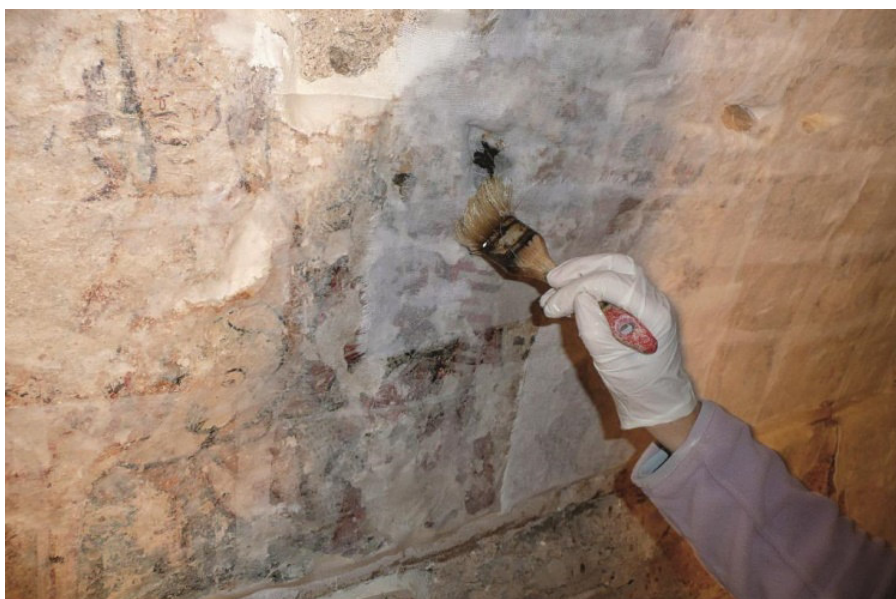
Engosat de protecció de les pintures amb paper Japó. Gasa estèril i resina acrílica

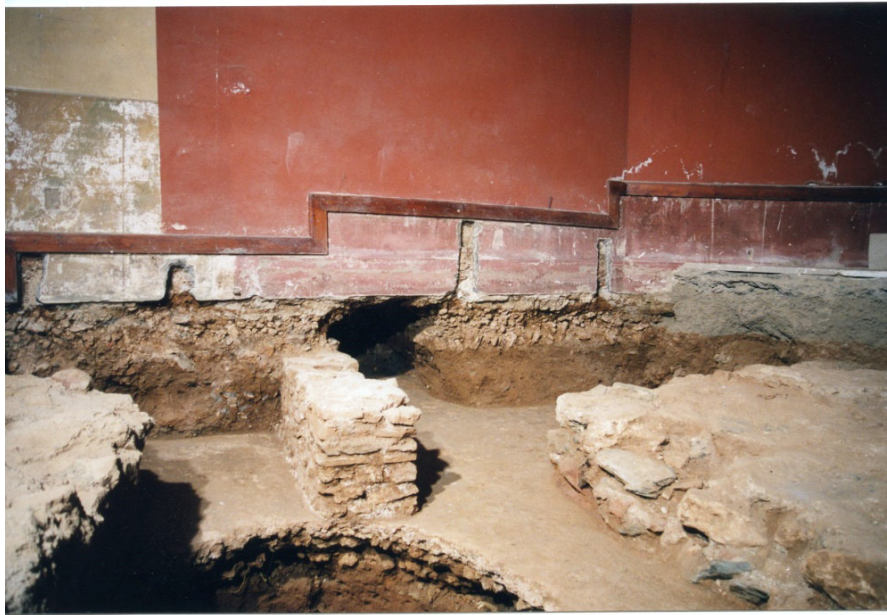
Imatge del presbiteri i del recolzament del llenç nord.

Cal destacar la degradació de l'estrat d'argila que s'estén sota la capa del *rudus* romà i, sobretot, l'esvoranc que travessa tot el gruix del mur.

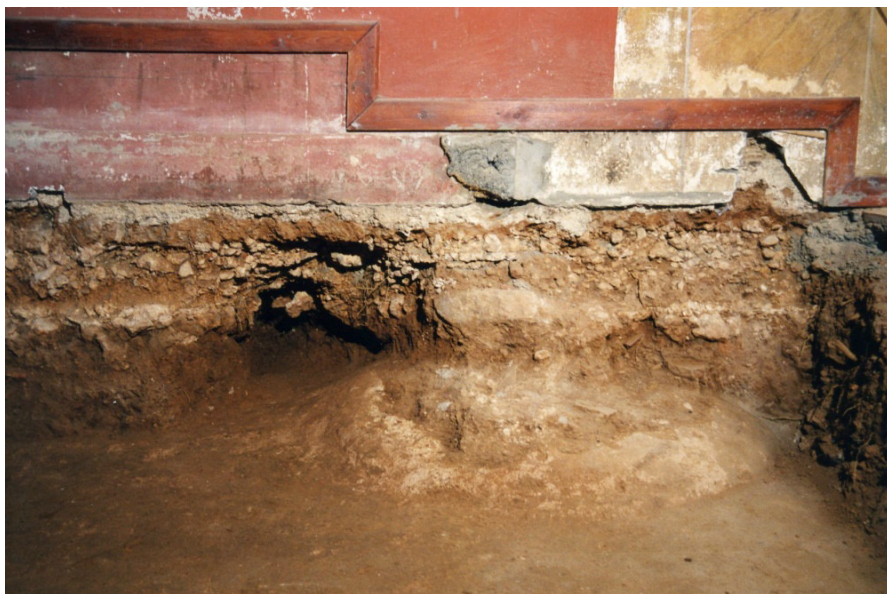
Imatge del recolzament del llenç sud de l'absis, amb la secció dels estrats que suporten la fàbrica gòtica.

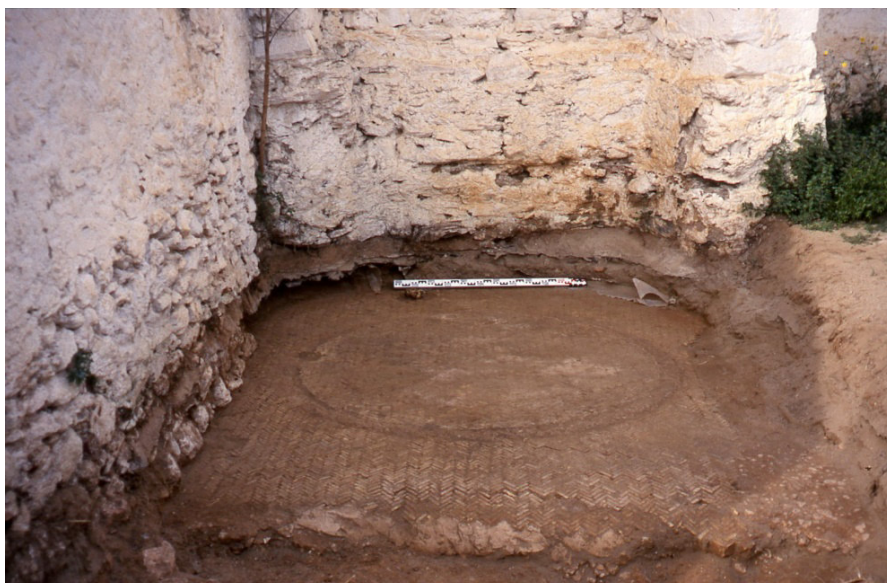
Cara de migdia de l'absis, en una imatge d'abans del desmuntatge de la casa adossada.

Cal destacar la manca de cohesió de la capa que s'estén entre la fàbrica gòtica (de color blanc) i el paviment d'*opus spicatum* romà.

Observar també el forat existent sota el contrafort.

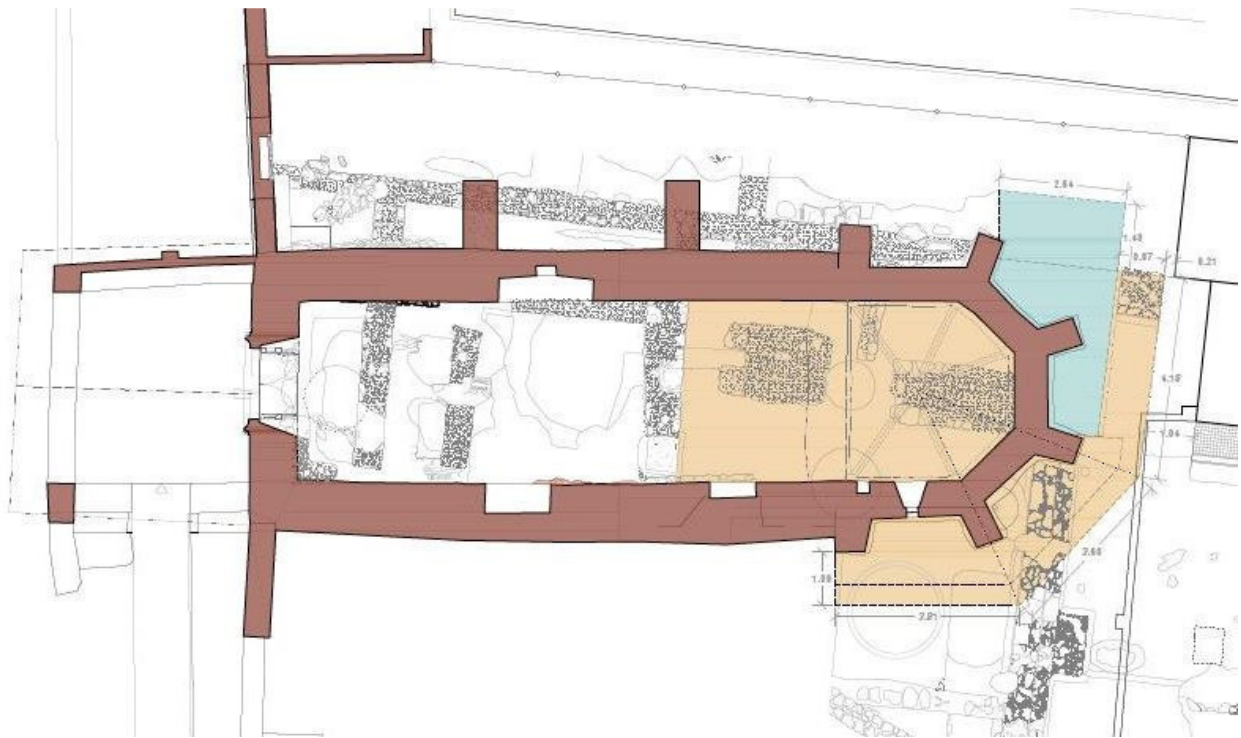
En color verd turquesa, el sector nord-est de la capçalera gòtica on preveiem excavar. En color ataronjat, les zones ja excavades en campanyes anteriors i que caldria buidar, per poder fer els treballs de consolidació del subsistema sol-fonament i, en acabat, tornar a tapar.

S'excavarà el sector nord-est situat a l'exterior de la capçalera gòtica. De fet, es tracta de completar o unir dues campanyes anteriors, la qual cosa permetrà una millor lectura del conjunt arqueològic i, sobretot, verificar el correcte recolzament dels murs i contraforts d'aquella banda i poder-hi actuar cas de detectar-s'hi deficiències.

A banda d'aquesta excavació arqueològica que es destaca en color verd turquesa en el plànol de sota, caldrà buidar zones ja excavades anys abans (superfícies ataronjades) per tal de poder inspeccionar l'arrancada de la fàbrica medieval i l'estrat on recolza. Si fruit d'aquesta inspecció es detectessin deficiències en el subsistema sol-fonament, s'haurien de corregir tal i com apuntem en l'apartat següent.
