| DOCUMENT<br>Informe | ÒRGAN<br>CONTRACTACIÓ I NOUS PROJECTES | EXPEDIENT<br>G122-000182-2026 |

## OBRES DE REPARACIÓ DELS TÚNELS DE COMPOSTATGE DEL CENTRE COMARCAL DE TRACTAMENT DE RESIDUS DEL VALLÈS ORIENTAL

### Informe tècnic d'estat de túnels i proposta de reparació

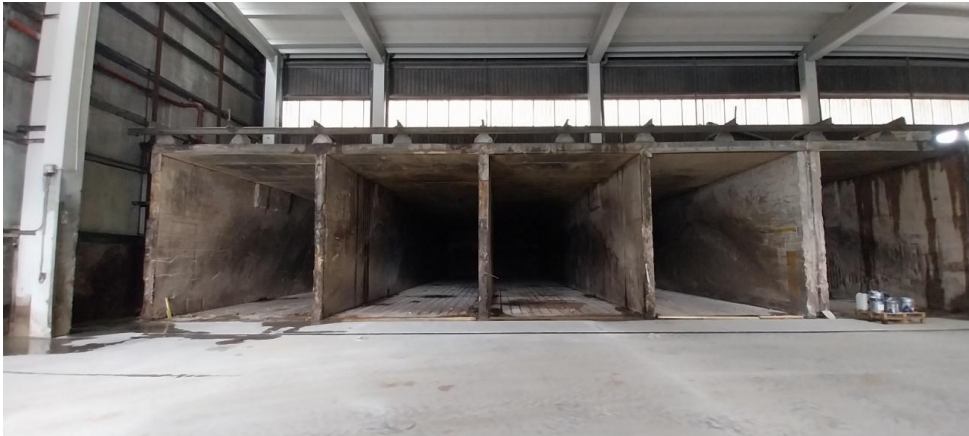
Vista frontal estat actual túnels 1 a 4

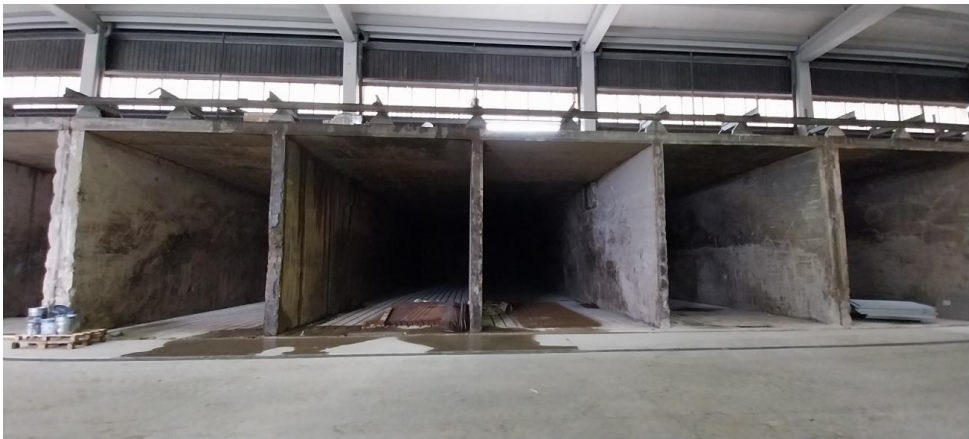
Vista frontal estat actual túnels 5 a 8

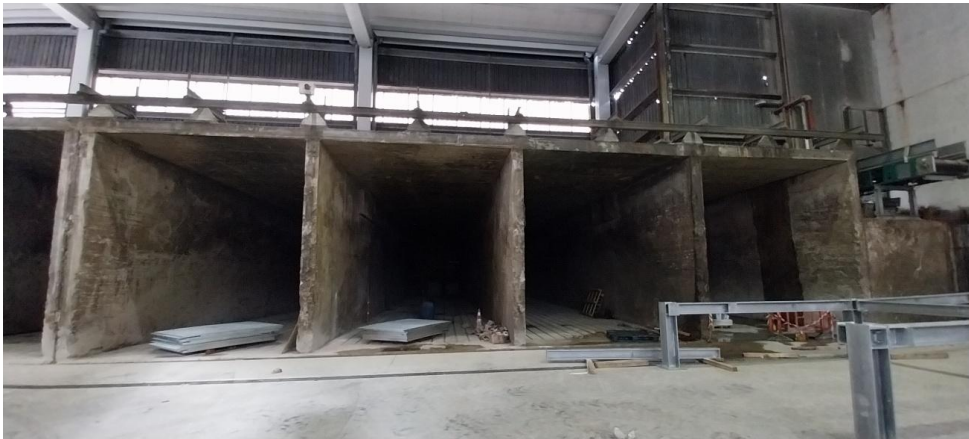
Vista frontal estat actual túnels 9 a 12

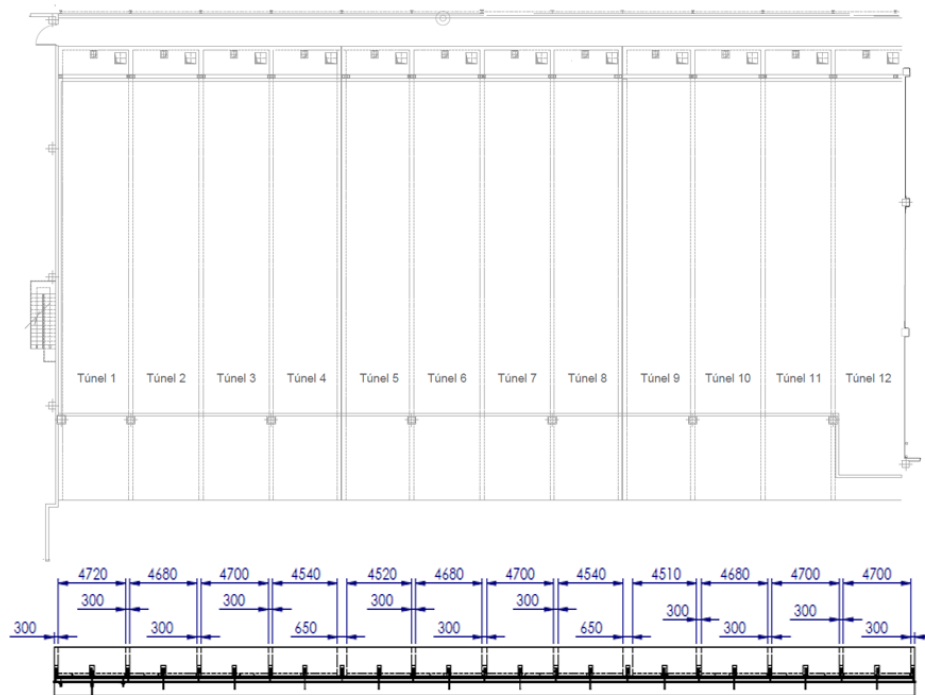
- b) Els túnels tenen una longitud nominal de 30 m. Les verificacions fetes in situ apunten que la geometria i la disposició de sistemes de ventilació i drenatge s'ajusta raonablement a la definició de plànols: longitud total, distància entre spigot, posició de reixa a boca de túnel, distància final de canal a fons de túnel, i distància inici de canal a boca de túnel (veure plànols B.1 i B.2).
- c) Els túnels presenten amples diferents. La verificació feta in situ revela la següent geometria:

*Distribució i geometries reals de túnels*

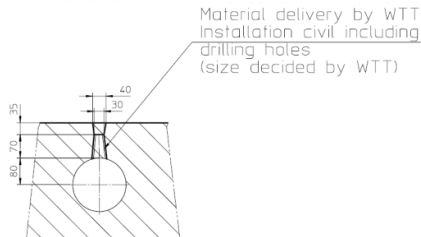
- h) La secció de disseny del canal és un trapezi de 30 mm de base, 40 mm de coronament i 35 mm d'altura.

*Secció tipus de disseny de canal i spigot*

- i) Les canals no presenten geometries regulars. Les arestes a coronament de secció es troben trencades d'origen i amb el pas del temps i les condicions de servei la geometria ha patit desgast.

- j) Cada túnel presenta profunditats de canal diferents. S'identifica com a principal causa l'existència de diferents condicions de servei que han portat a desgast diferenciat en cada túnel. Tot i això, no és descartable que en origen la secció executada diferís de la nominal ja que hi ha túnels amb profunditat de canal actual de 60 a 70 mm. Als túnels amb més evidències de desgast, la profunditat de la canal es troba entre 25 i 30 mm.

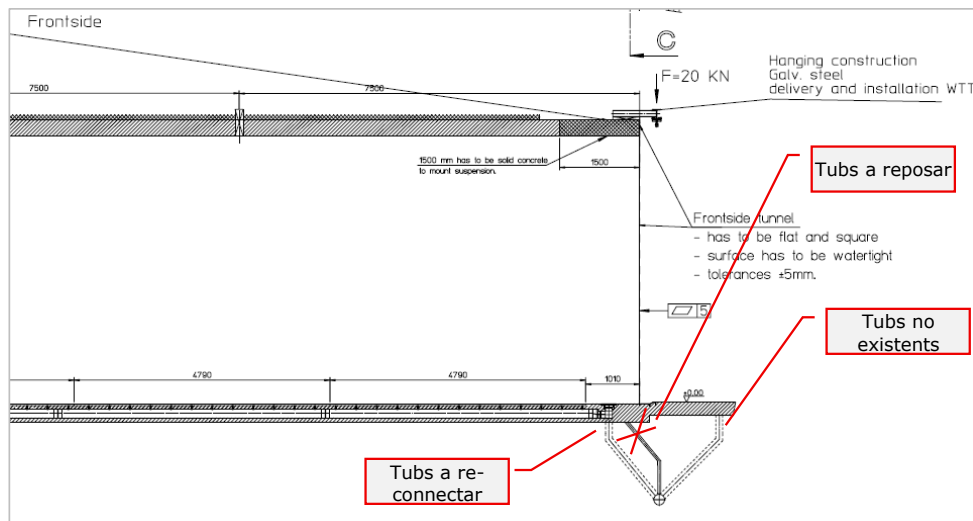
- Els sistemes de drenatge per reixa a la secció frontal del túnel es troben colmatats. Les reixes es troben fora de servei i han estat anul·lades i reblertes amb formigó.

- Durant els treballs de demolició i reparació de les soleres de la zona de maniobra de túnels es van trencar els tubs de PEAD que connectaven les reixes frontals amb el col·lector de lixiviats que discorre de punta a punta per davant dels túnels. Els conductes es van tallar i deixar provisionalment anul·lats. Serà necessari reposar els sistemes de drenatge de reixa i re-connectar els sistemes associats a conductes de ventilació.

Actuacions en secció frontal de túnel

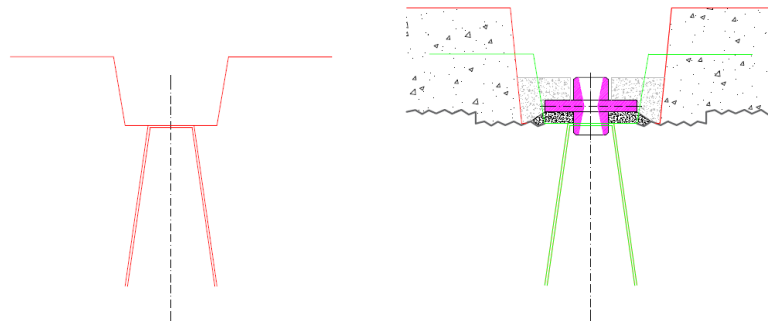
*Secció canal spigot original i secció després de la reparació*

La reparació de soleres ventilades té com a objectiu restituir geomètricament les formes dels canals de disseny tot incorporant la reparació dels sistemes spigot.

Serà necessari practicar talls longitudinals verticals a costat i costat de les canals actuals amb una profunditat aproximada de 50-60 mm per a alliberar els fons de canal. Ambdós talls estaran separats una distància aproximada de 150 mm. Posteriorment es realitzarà el fresat mecànic de les capes superficials de les soleres fins a arribar a una cota propera al fons de canal pre-existent (caldrà mantenir reserva de 5-10 mm per sobre, depenent de la precisió del sistema de fresat). Els treballs de demolició es completaran amb la demolició amb martell pneumàtic manual de les restes de canal i irregularitats geomètriques.

Aclariment 1: El Consorci facilitarà al contractista les boquilles d'acer inox AISI 316 per a assemblatge sobre els "spigot". El contractista haurà de netejar i preparar les boquilles i muntar-les de conformitat a les especificacions de contracte. El contractista facilitarà tots els materials, adhesius i elements auxiliars per a l'execució de les boquilles dins els canals de ventilació segons especificacions d'aquest contracte.

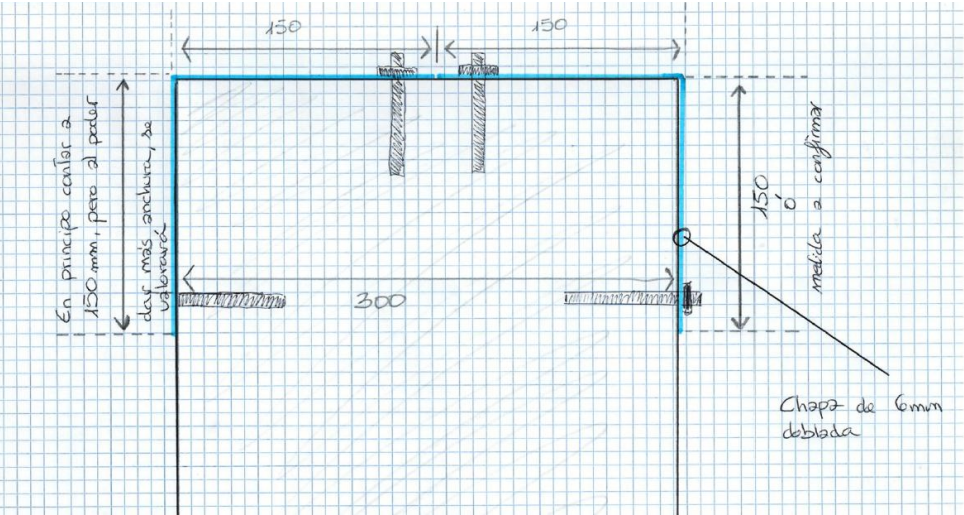
Els frontals de túnels es troben essencialment degradats per efecte d'impactes de la maquinària d'operació, no presentant defectes o patologies rellevants.

Anotacions muntatge perfils acer inox AISI 316 reparació frontal de túnels (I)

- Aquestes activitats inclouen:
- la fabricació i subministrament de peces pre-taladrades,
  - l'execució i muntatge d'elements de fixació amb espàrrecs d'acer AISI 316 i tac químic cada 50 cm en frontal i part interior de túnel, volandera i femella o soldadura en cap d'espàrrec.

Els treballs hauran de coordinar-se amb l'empresa responsable de la fabricació, subministrament i muntatge de portes als efectes d'assegurar geometries i especificacions generals per a les formes d'obra civil que reben les portes.

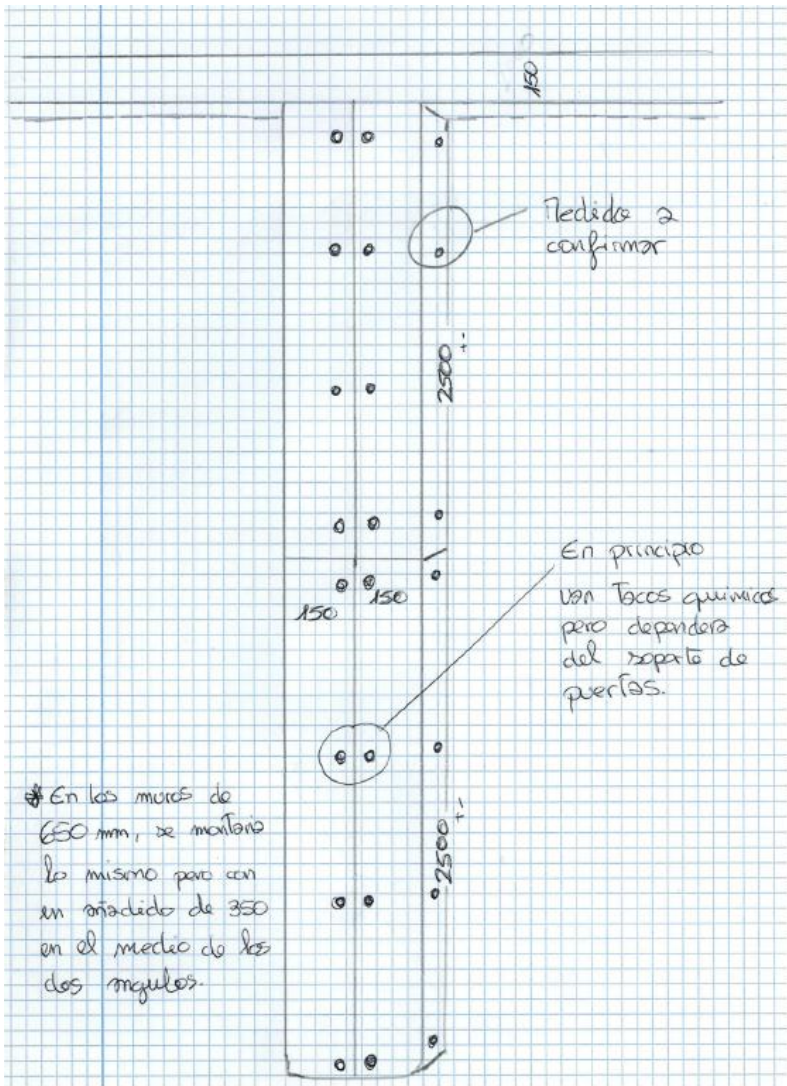
Anotacions muntatge perfils acer inox AISI 316 reparació frontal de túnels (I)
