# **PROJECTE PER A LES REPARACIONS D'URGÈNCIA DE LES PATOLOGIES OBSERVADES EN LA COBERTA DE PANELLS DE XAPA DE L'EDIFICI DEL CENTRE ESPORTIU MUNICIPAL ÈGORA OLÍMPICS. VALL D'HEBRÓN, BARCELONA.**

*Reparacions d'urgència*

*Març de 2026*

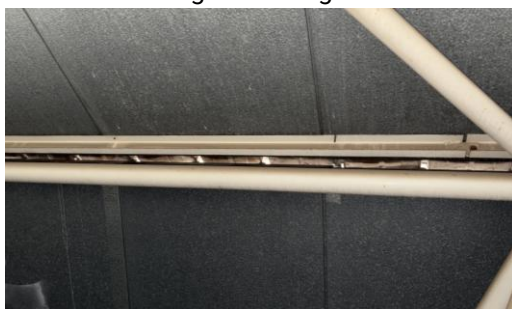
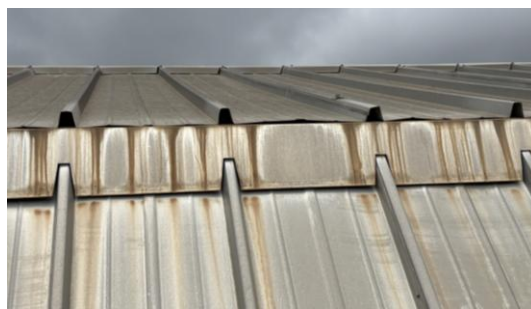
- L'encavalcament entre els diferents plans és molt reduït i irregular, resultant que en algunes zones és pràcticament inexistent. A més, es verifica que existeixen punts que queden totalment exposats, podent veure l'exterior de l'edifici a través de la junta entre panells. A continuació, es mostren les imatges més significatives:

En la primera imatge es pot veure l'exterior des de l'interior de la lluerna, a través de la junta entre panells. En la segona imatge s'observen els degotalls d'aigua en la xapa de remat, evidenciant el recorregut de l'aigua per la superfície d'aquestes xapes.

| • Segellar les juntes entre panells en el carener de canvi de pendent amb trams de membrana de EPDM. | X |
| • Segellar les juntes entre panells verticals i xapes de remat amb trams de membrana de EPDM, utilitzant solucions que evitin l'entrada d'aigua i que alhora permetin certs moviments entre les xapes de remat. | X |

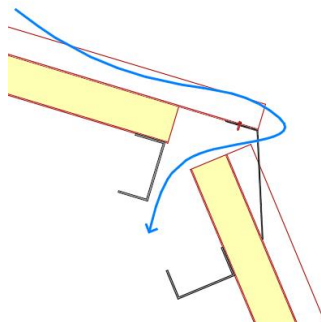
A continuació es mostra un esquema de la solució constructiva analitzada.

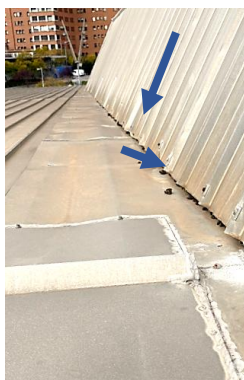
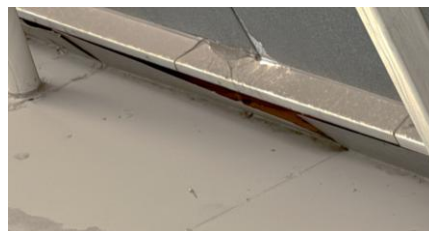
- En les zones inferiors dels trams posteriors de les lluernes també s'hi ha localitzat zones d'entrada d'aigua.  
En aquests punts, la xapa de remat ha sofert deformacions degut al pas del personal en les diferents tasques de manteniment i degut a la pressió provocada pel creixement de molsa entre les xapes de remat i els panells d'acabat.

La geometria resultant, condueix l'aigua cap a l'interior.

A més, es detecta que l'encavalcament d'aquesta xapa de remat en el trasdós dels panells és molt reduït i es troba deformat i malmès creant discontinuïtats i clares entrades d'aigua.

En la primera imatge es mostra l'esmentada deformació de la xapa de remat.

En la imatge central es mostra com la molsa ha crescut entre les diferents xapes deformant-les i separant-les.

En la tercera imatge es mostra la falta de continuïtat i les deformacions de la xapa de remat en el trasdós del panell sandvitx.

#### 7. REPARACIÓ DELS TRAMS POSTERIORIS DELS LLUERNARIS

Es proposa aplicar bandes de làmines d'EPDM entre les juntes de les diferents xapes de remat.

**En la trobada superior**, primer se segellarà interiorment la junta amb espuma de poliuretà.

Exteriorment, es protegirà l'aresta del panell amb *cinta Effisus 2Bond DS* o equivalent i se segellarà la junta amb una làmina d'EPDM tipus *cinta Effisus Everydayseal XTRA* o equivalent.

**En el tram inferior**, exteriorment se segellarà la junta amb una làmina d'EPDM tipus *cinta Effisus Everydayseal XTRA* o equivalent, protegint les fixacions amb *cinta Effisus 2Bond DS* o equivalent. Interiorment se segellarà amb un tram de cinta *cinta Effisus Everydayseal XTRA* o equivalent.

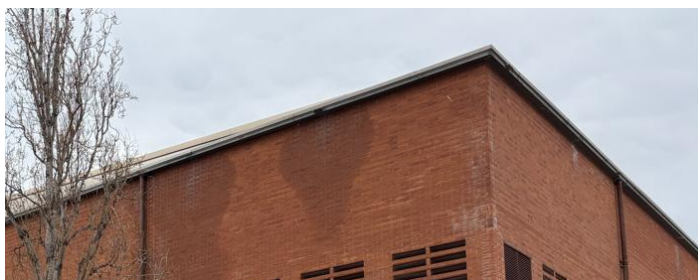
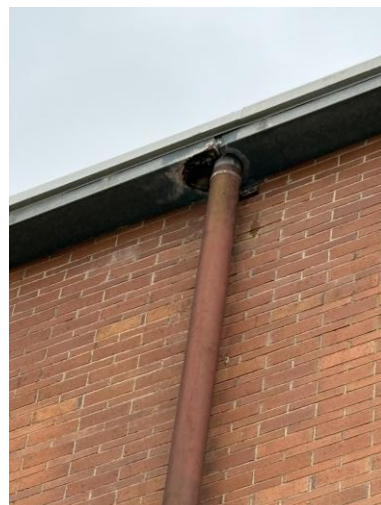
Pel que fa als **canalons** perimetrals de recollida d'aigua, se'ns comunica que durant una actuació de reparació, s'amplia el canaló original amb un segon canaló connectat per sota i es construeixen nombrosos desaigües en el conjunt.

Aquesta solució no ha estat efectiva per varis motius:

- El conjunt de canalons és pràcticament horitzontal, fet que dificulta l'evacuació efectiva de l'aigua.
- El conjunt de canalons està obturat, amb presència de brutícia i vegetació.
- La xapa que conforma el canaló, en algunes zones, està malmesa, amb irregularitats, i amb falta d'estanqueïtat en alguns punts, com així ho evidencien les humitats en gran part del parament de la façana.

| <ul style="list-style-type: none"> <li>Renovació dels canalons existents.</li> </ul> | X | X |

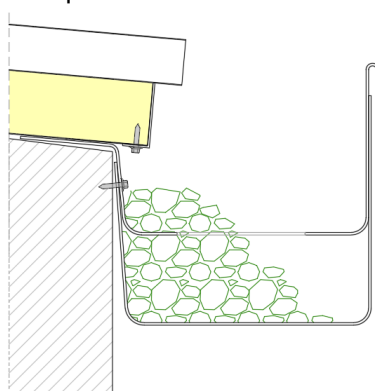
Amb aquestes dades, pot intuir-se que la solució constructiva utilitzada és la següent:
