**INFORME TÈCNIC I MEMÒRIA VALORADA:**  
**EPISODI DE VENTADES A COLL DE NARGÓ**  
**AFECTACIONS SOBRE EDIFICIS I INSTAL·LACIONS**  
**MUNICIPALS**

**-TERME MUNICIPAL DE COLL DE NARGÓ-**

**JOAN MARQUET I LACAYA – ARQUITECTE**

**ABRIL 2026 (REF IT-MV 2602) - V2\_m**

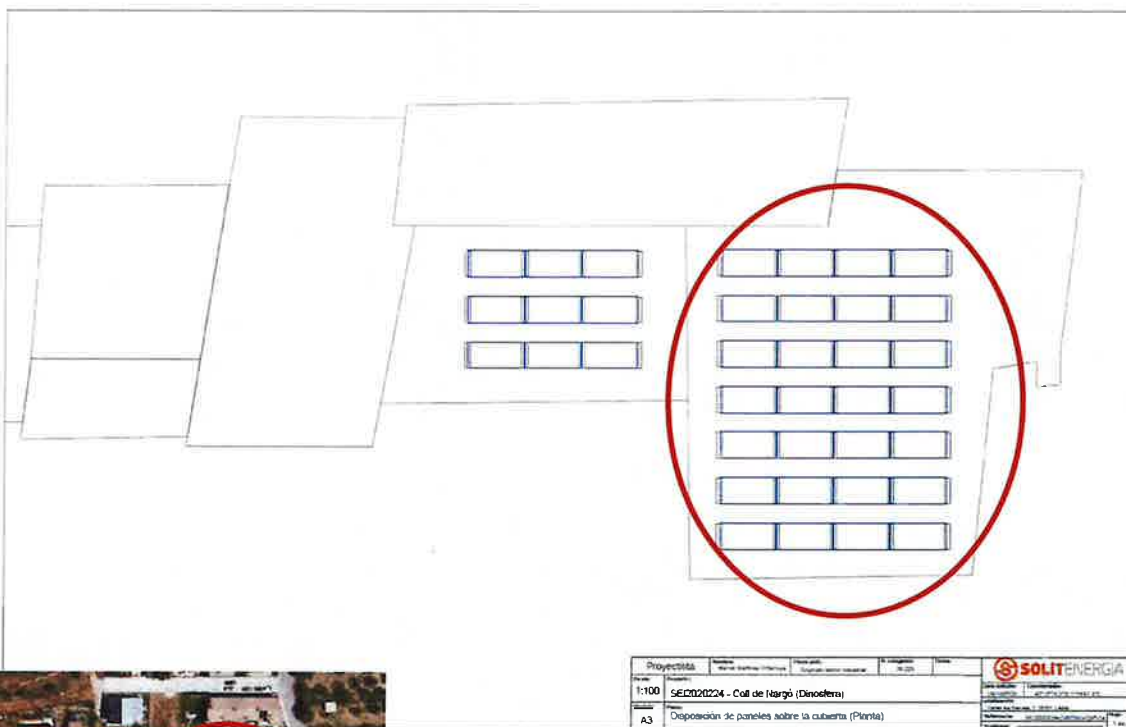
Plànol del Projecte de la Instal·lació solar

Les fortes ventades van provocar que tots els panells de la coberta situada més a l'ests es despenguessin de la seva fixació i "voléssin" sobre la via pública provocant altres desperfectes tal com es descriurà a continuació. També es van desprendre i "volar" els suports de formigó (Solarbloc) normalitzats per a aquest tipus d'instal·lació. Segons l'informe de l'empresa instal·ladora caldrà diposar 9 nous panells i suports ateses les afectacions dels existents.

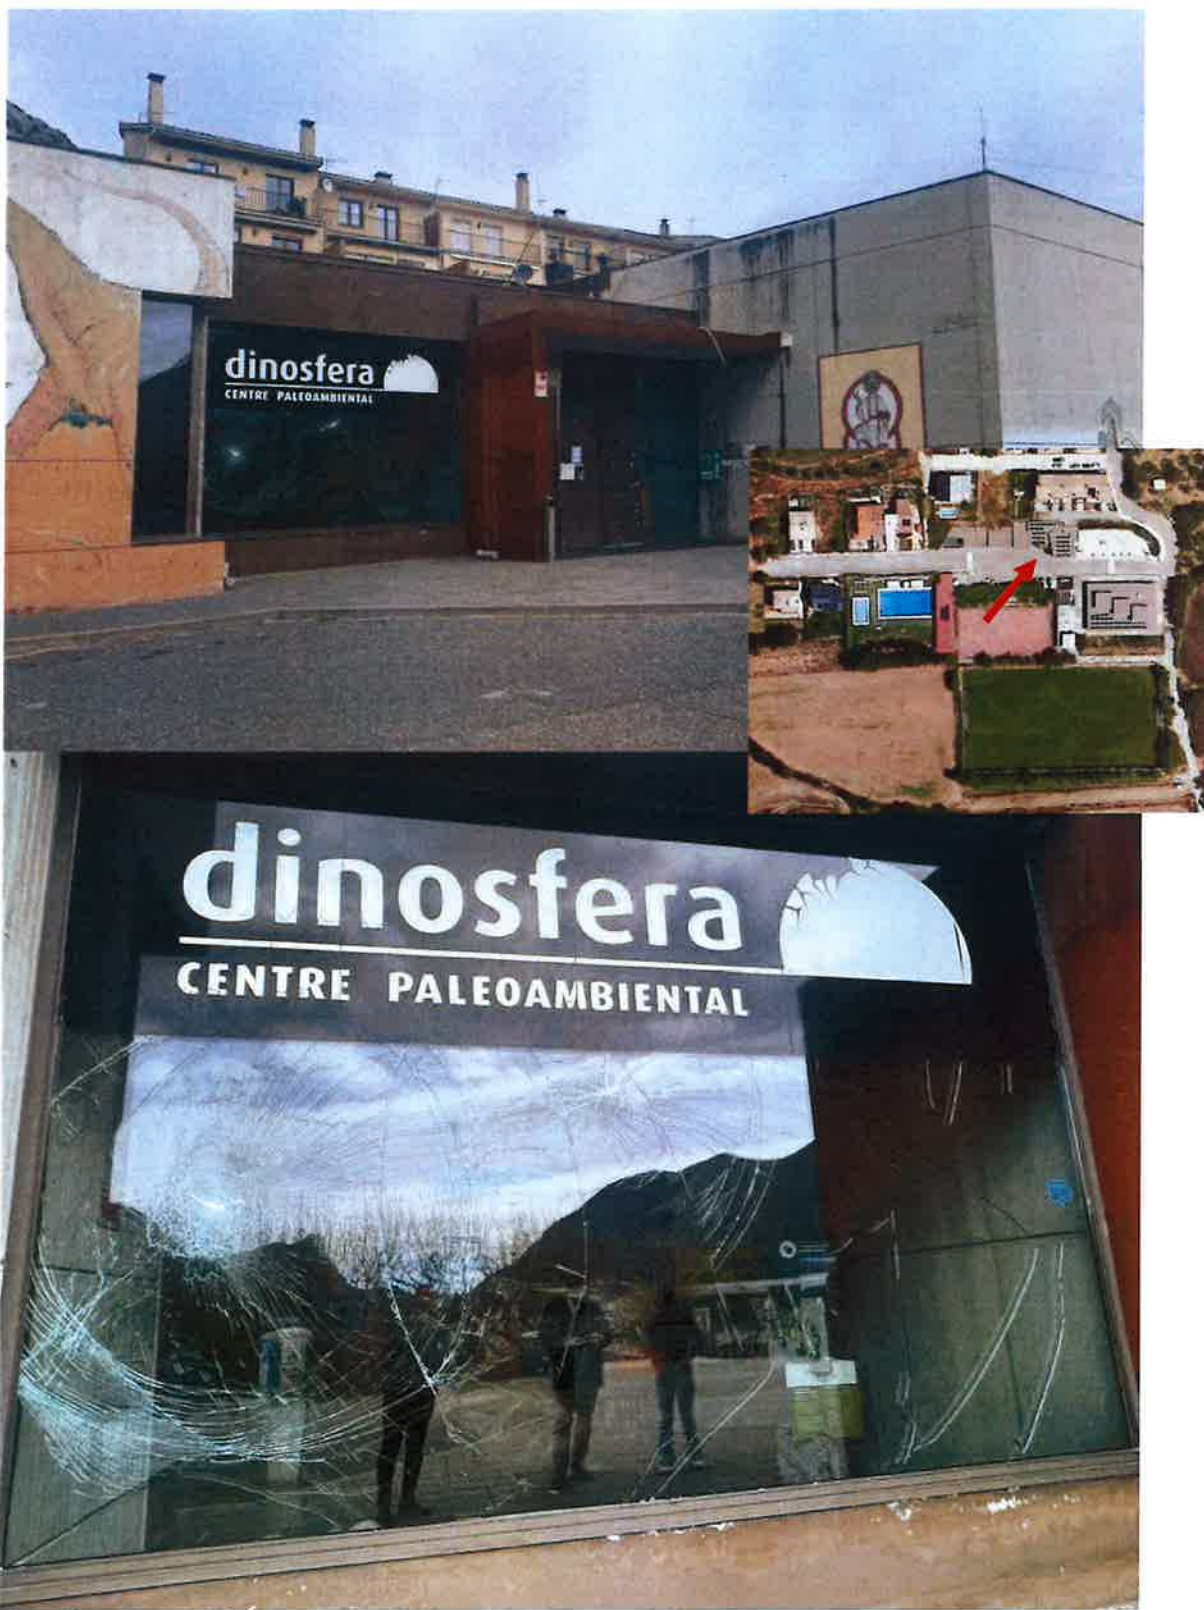
Algun dels panells que es va desprendre de la coberta de l'edifici Dinosfera va impactar sobre el vidre de la façana de l'accés provocant-ne el seu trencament.

Caldrà procedir a la substitució d'aquest pany de vidre així com de la fusteria que el sustenta per tal de poder acollir el nou vidre.

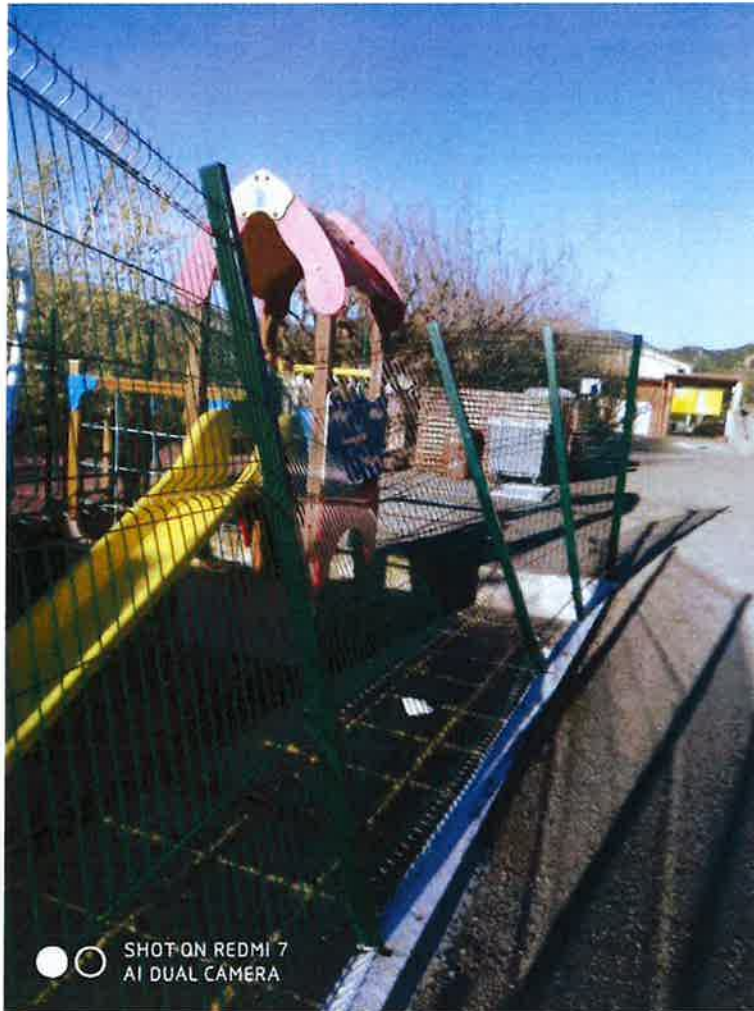
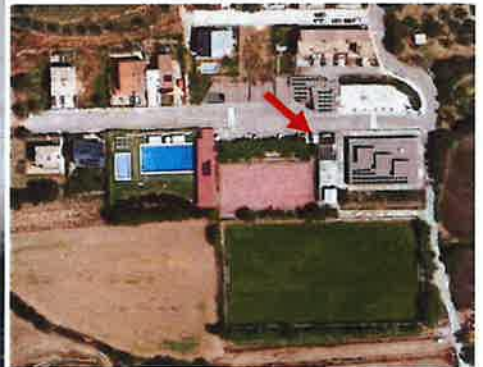
Algun dels panells que es va desprendre de la coberta de l'edifici Dinosfera va impactar sobre la cantonada nord-oest del tancament perimetral del pati de l'escola CEIP Sant climent provocant el desperfecte sobre la tanca. Cal substituir un pany d'aproximadament 7 mòduls i vuit suports.

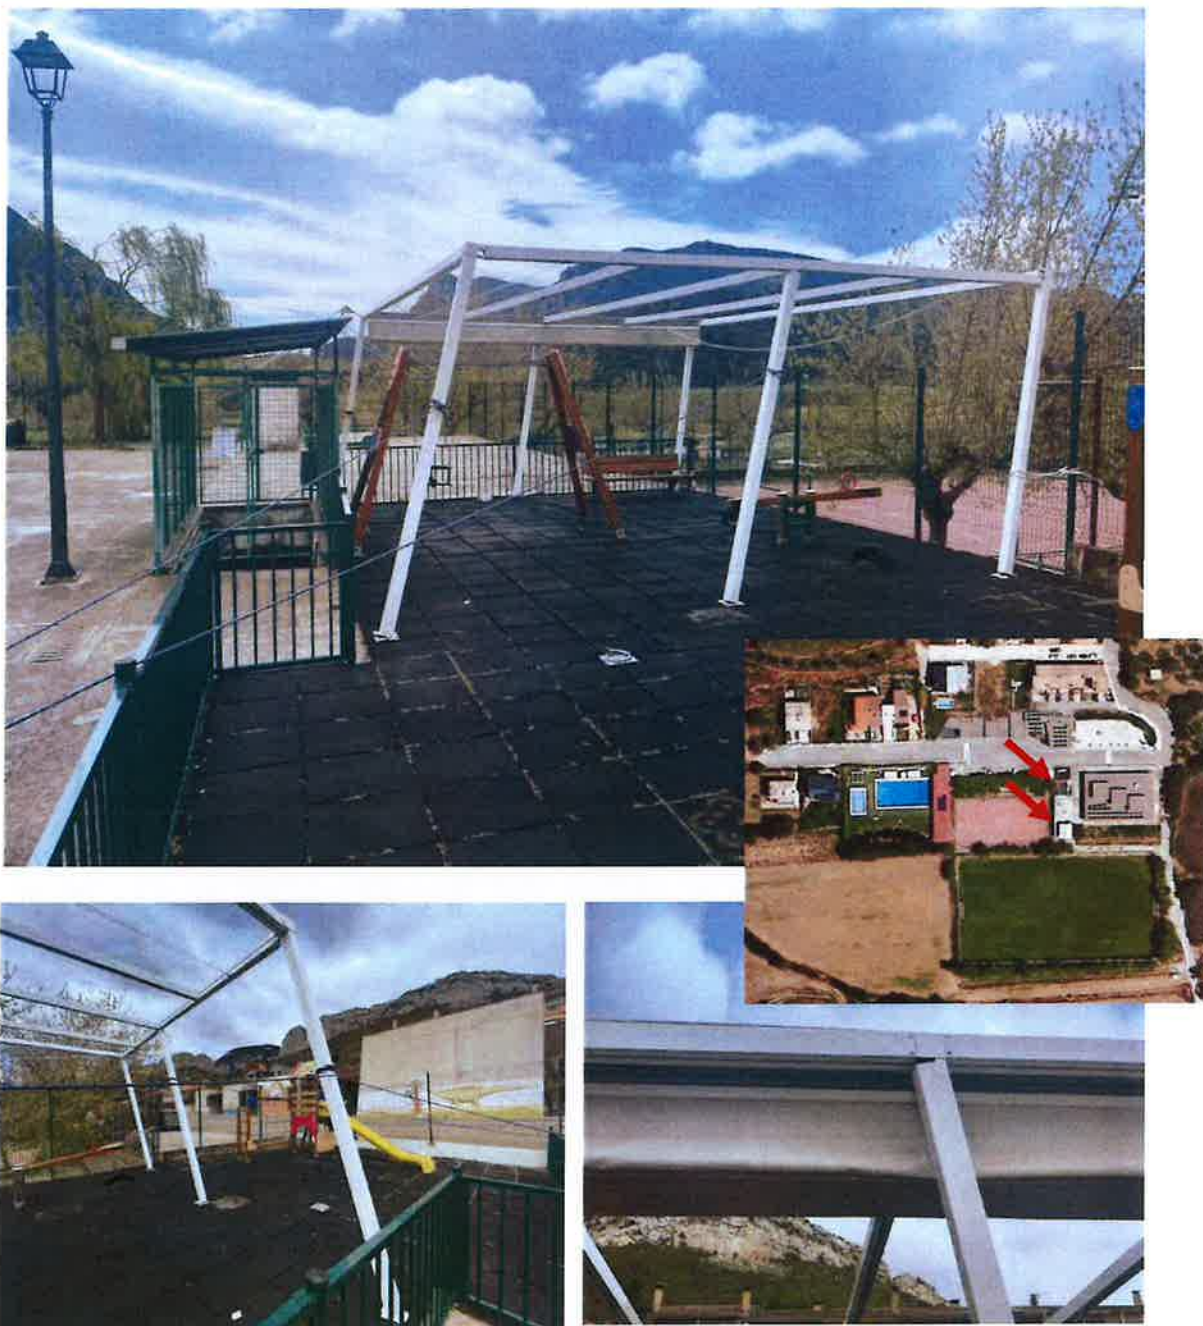
L'episodi de fortes ventades va provocar el doblegament de l'estructura malmetent els punts de les unions superiors i inferiors i fent inviable la seva reparació atenent el cost que suposa (segons indica l'industrial subministrador) en relació a la disposició d'un element nou.

A la part sud del pati hi ha disposada una altra zona d'ombra que va patir afectació. Es tracta d'una pèrgola amb lona més senzilla que es proposa substituir per una zona d'ombra de les mateixes característiques que l'existent a la zona dels jocs infantils del pati.

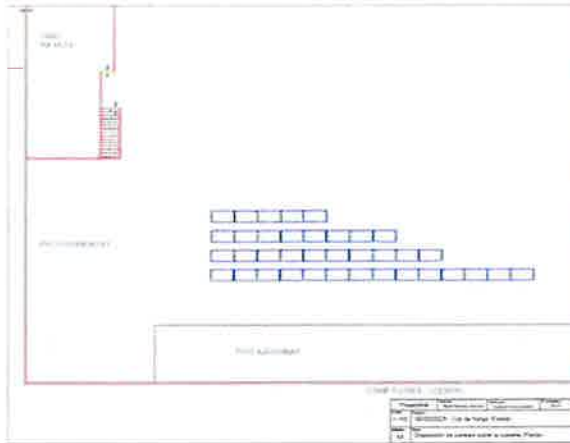
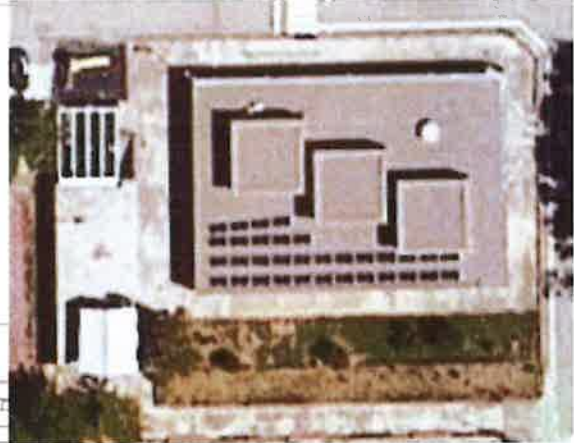
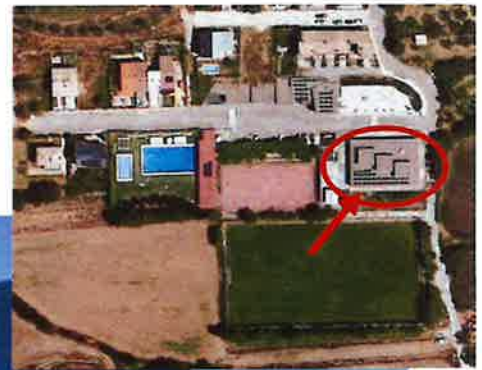
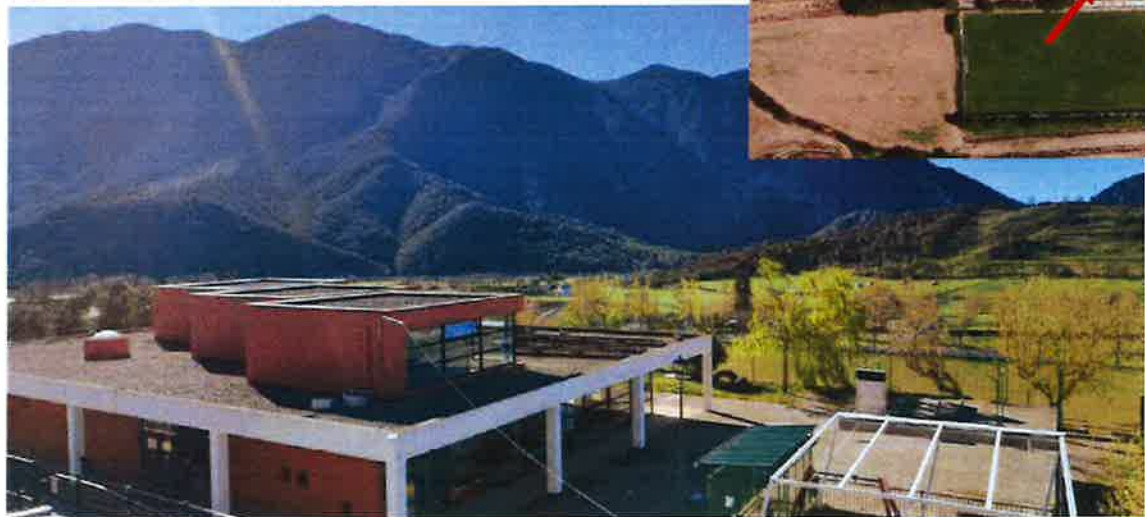
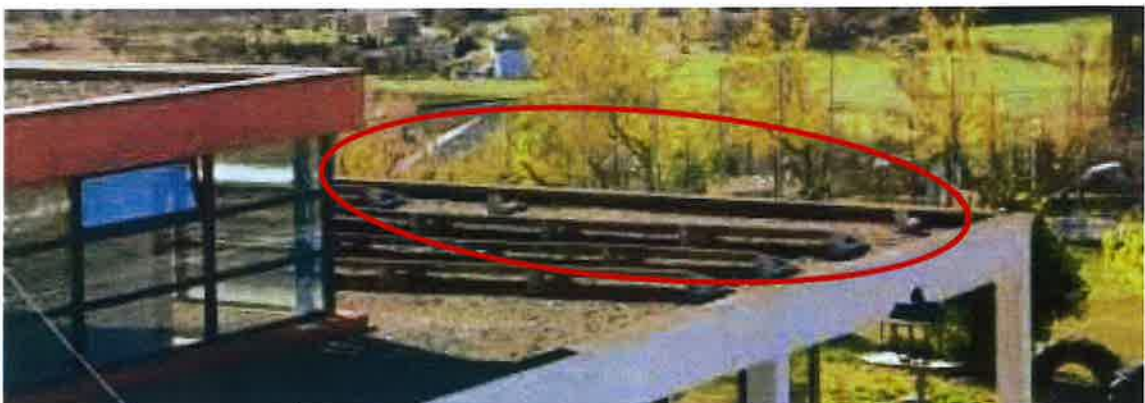
Els 6 primers panells de la primera filera (sud) de la instal·lació es van desprendre i van caure sobre el pati de l'escola sense provocar alta afectació que sobre la pròpia instal·lació.

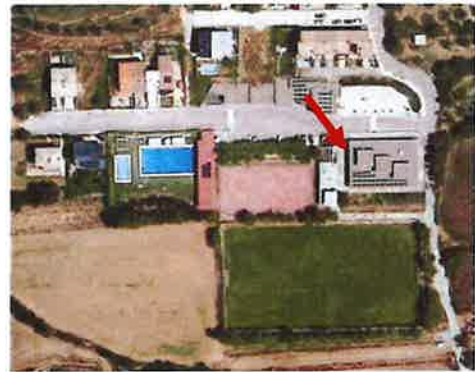
Les fortes ventades van provocar el bolcament d'una de les Unitats Exteriors de Bomba de Calor de l'escola situada a la part nord del lluernari situat més a l'est de l'escola.

Cal procedir a la seva reparació i millora en la subjecció.

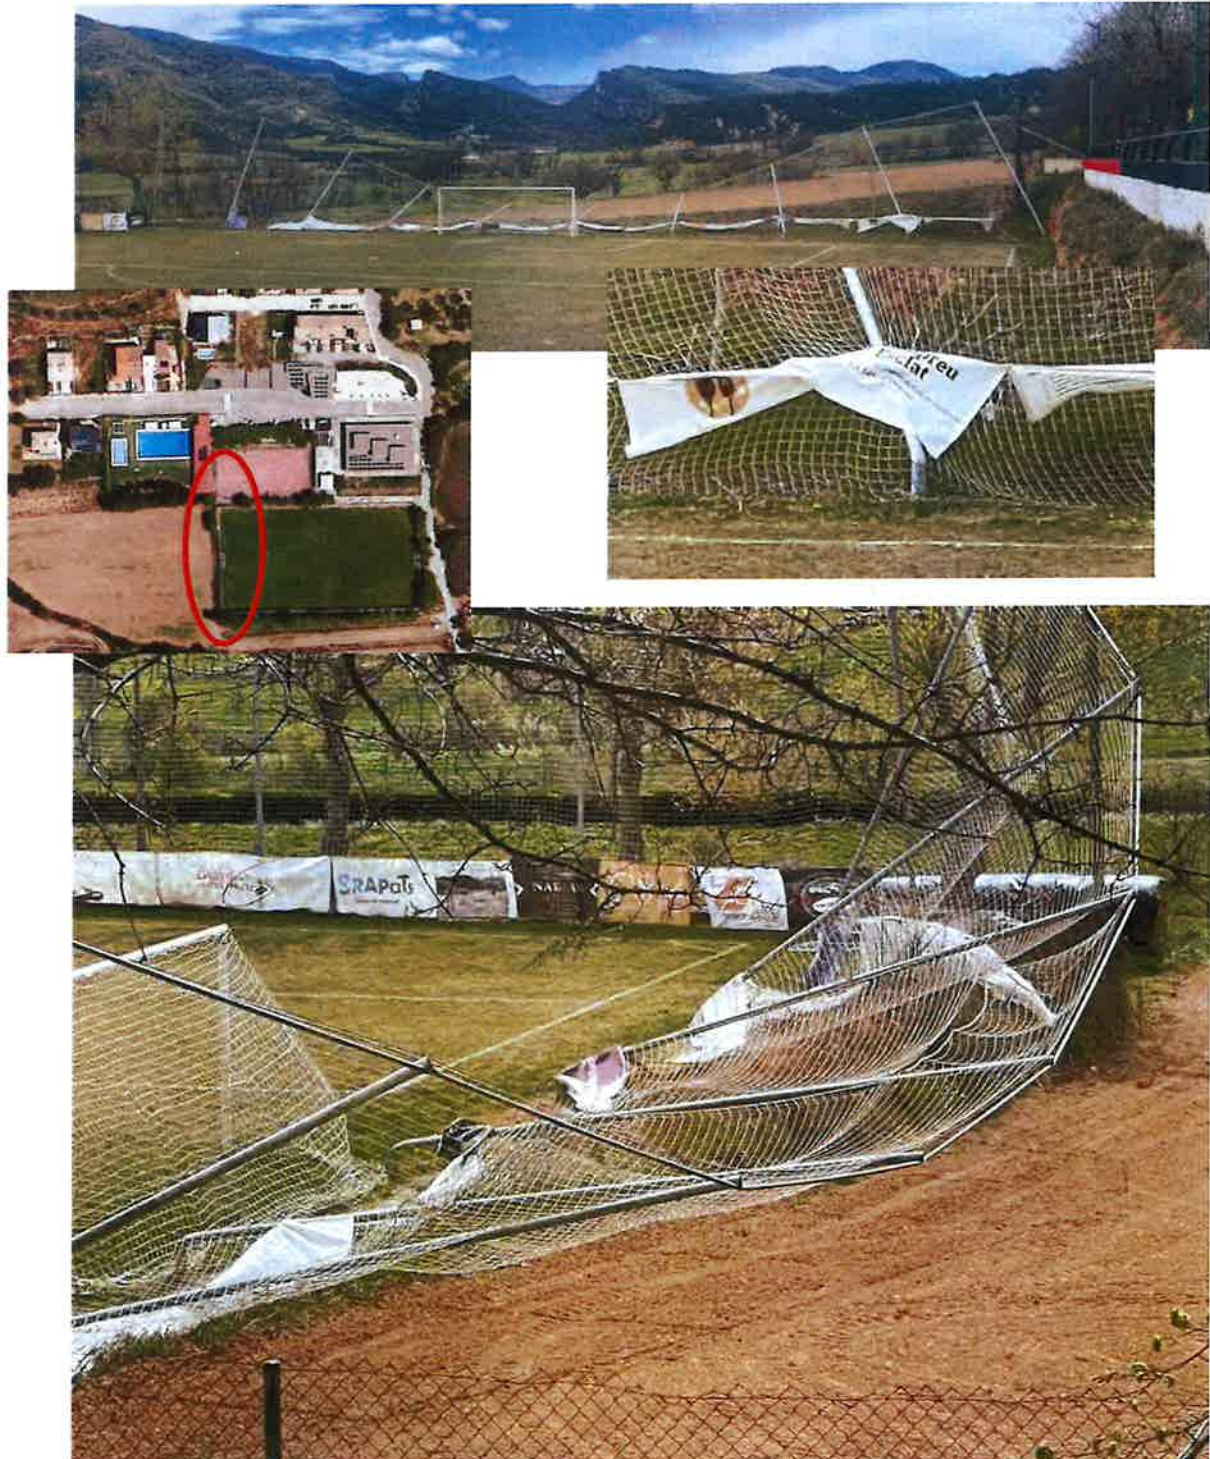
Les fortes ventades van doblegar els suports de tot el pany oest del tancament "parapilotes" i lona de retenció del camp de futbol de Coll de Nargó.

Cal procedir a la seva reparació i substitució dels suports, tensors i lona un cop s'ha comprovat que la zona del "plec" dels suports es situa per damunt de la zona de les "baines" i es podran desmuntar i muntar els suports sense afectació a la fonamentació i anclatge d'aquests. L'empresa que les va instal·lar ha fet la prova per tal de verificar aquest fet.

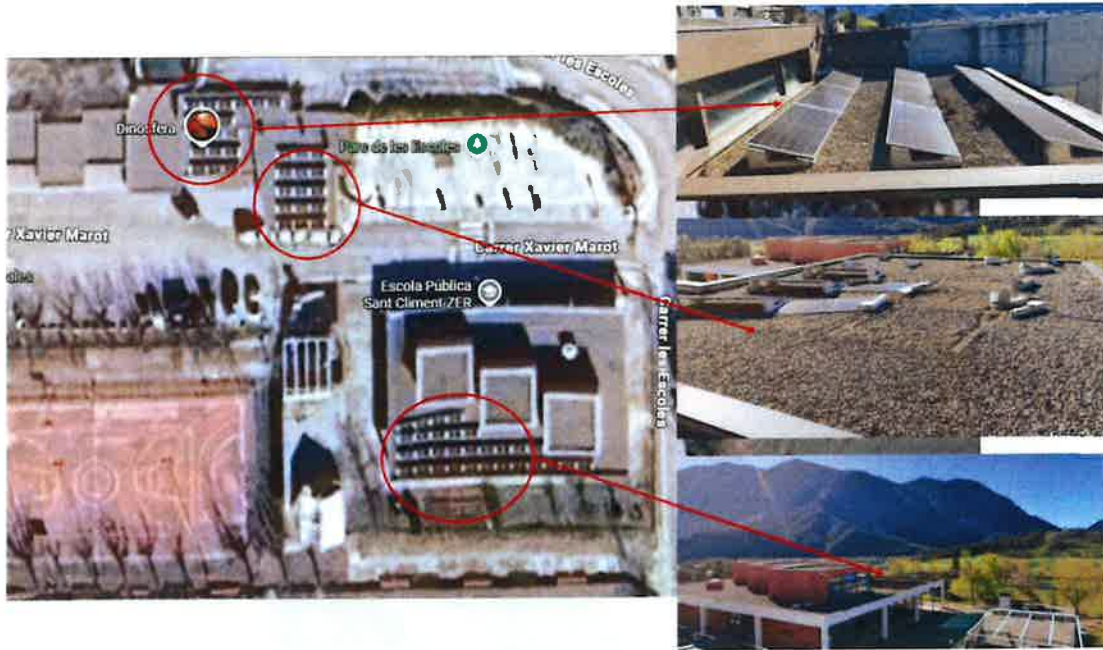
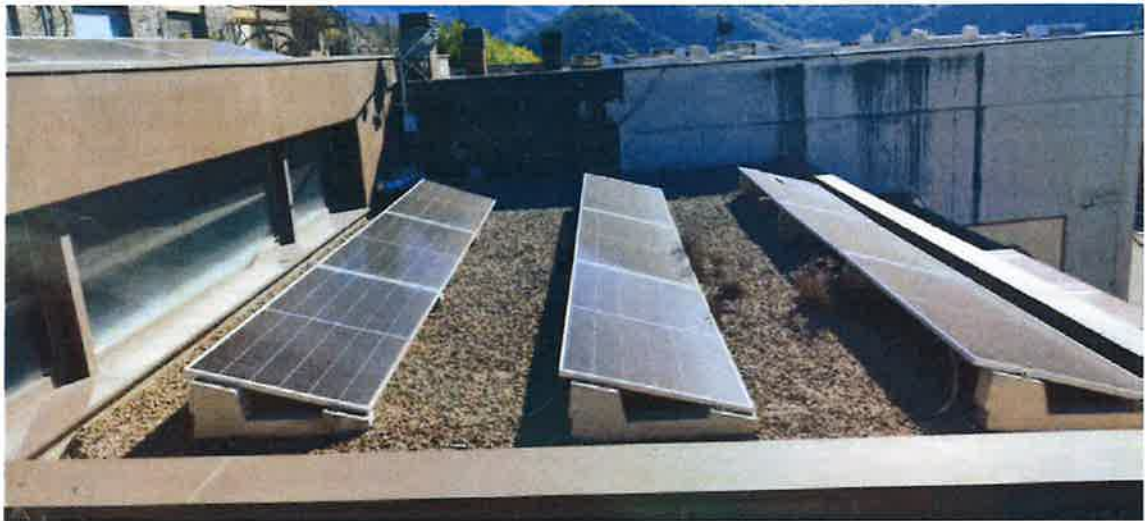
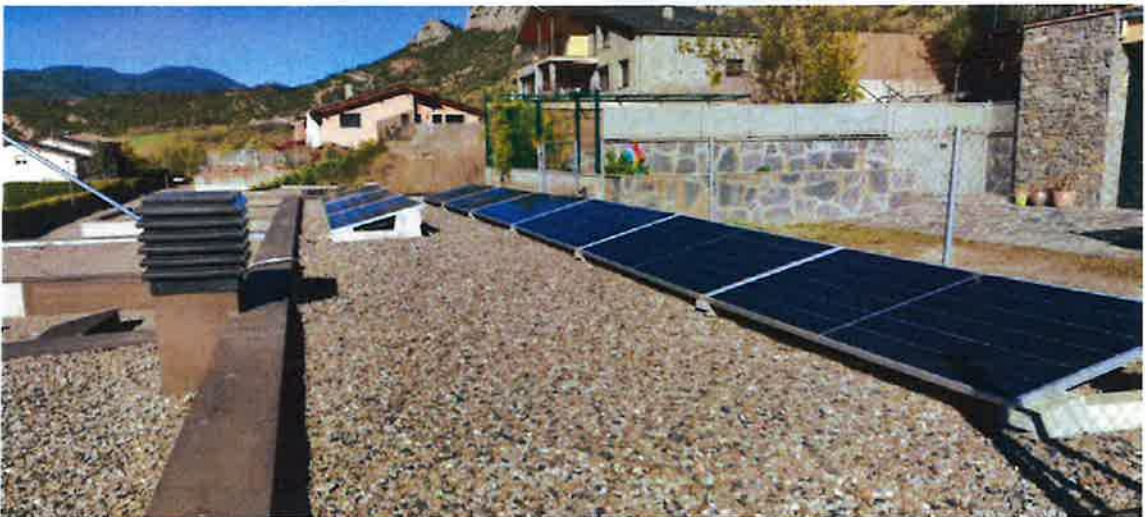
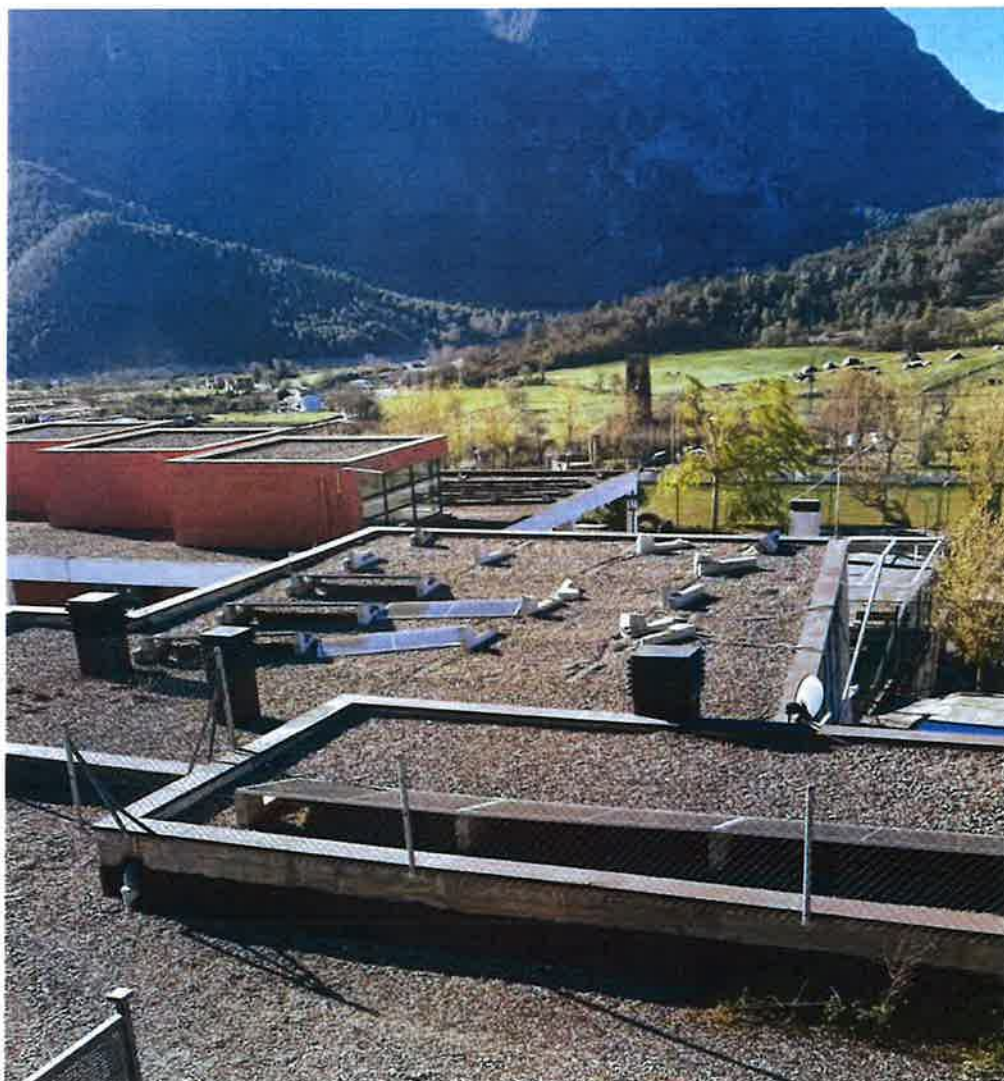
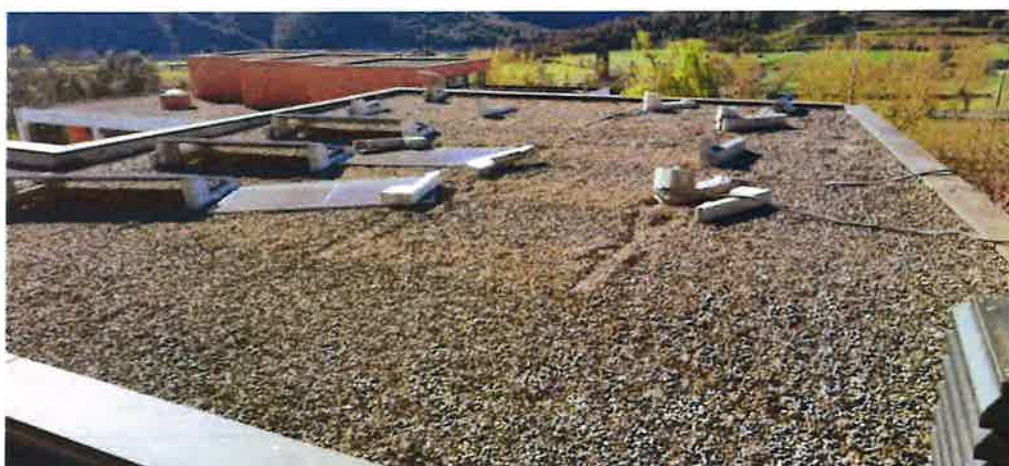
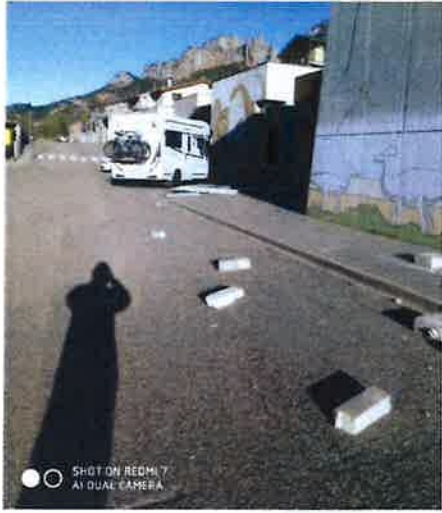
A continuació, es mostra una imatge de satèl·lit (google maps) i imatges posteriors a l'episodi extrem. De les tres ubicacions (escola, terrat 1 i terrat 2 de la Dinosfera) han experimentat problemes el terrat 2 de la dinosfera, així com la primera fila (la que està més al sud) del terrat de l'escola. Ambdues afectacions són per estar més afectades pels vents, i no tenir proteccions dels propis edificis.

L'episodi ha causat danys als 9 panells fotovoltaics i a la seva estructura de la Dinosfera i a 6 panells fotovoltaics i la seva estructura de l'escola. També ha causat danys al cablejat elèctric de corrent continua. Es proposa la següent solució:

- Instal·lació de 15 panells amb estructura
- Recablejat de la instal·lació de corrent continua d'ambdós instal·lacions
- Reconfiguració de la disposició dels panells fent una integració est-oest per minimitzar l'impacte del vent.
