# MEMÒRIA VALORADA

**PER AL RESTABLIMENT DE BÉNS I SERVEIS MUNICIPALS  
AFECTATS PER FENÒMENS METEOROLÒGICS I SITUACIONS  
EXCEPCIONALS**

**Memòria Tipus A – Danys derivats d'alteracions climatològiques**

Abril 2026

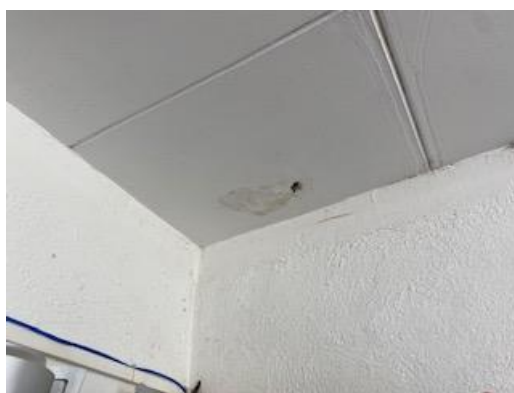
Un exemple són les oficines del Camp de Futbol de l'Aldea, en que es documenten gotelleres al sostre interior que han provocat deficiències en diverses plaques de guix laminat de l'espai. Finalment, en la pista coberta es mostren imatges tant de l'exterior com de l'interior del mur afectat, on la presència d'humitat i de infiltracions ha estat especialment significativa.

*Imatge 2. Gotelleres Oficines Camp de Futbol.  
Font: Elaboració pròpia.*

**ud** impermeabilització de la junta de contacte amb el sostre, amb prèvia neteja i sanejat de la superfície, i reforç amb fibra de vidre per garantir la seva durabilitat i resistència mecànica.

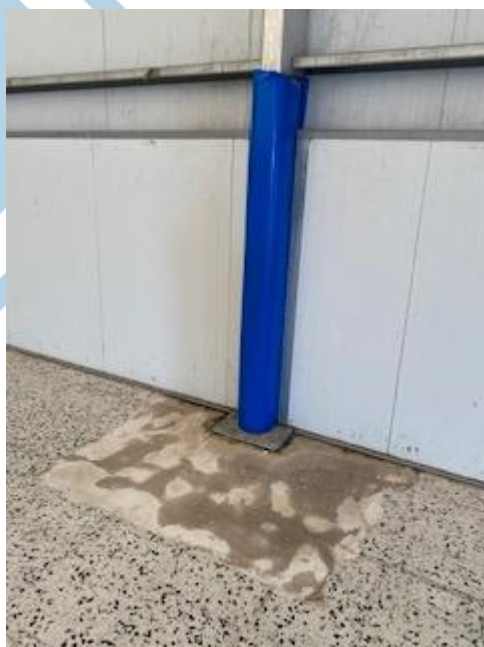
*Imatge 3. Filtracions interior pista coberta.  
Font: Elaboració pròpia.*

**ud** impermeabilització de la zona d'empalmament entre xapes metàl·liques mitjançant l'aplicació de butil i reforç amb fibra de vidre, assegurant l'estanquitat de les unions.

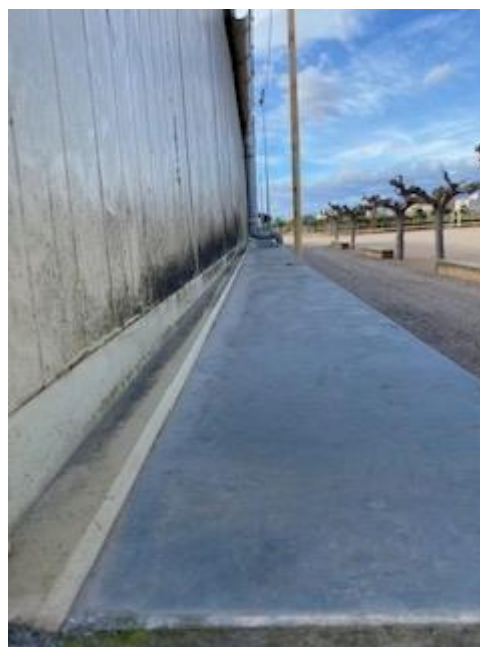
*Imatge 4. Humitats exterior mur pista coberta.  
Font: Elaboració pròpia.*

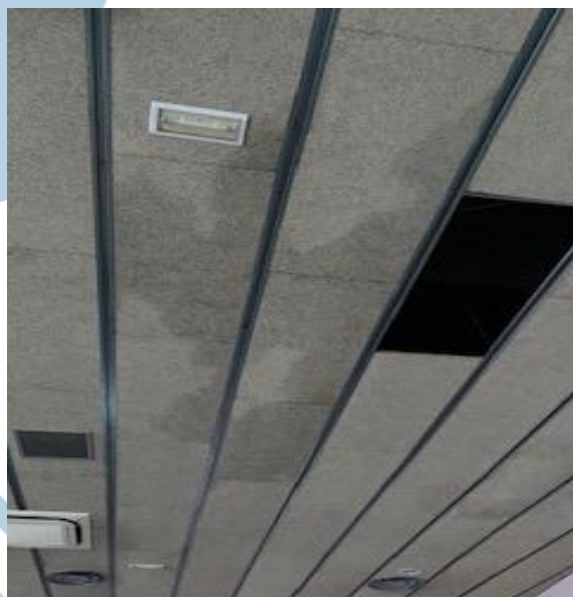
Així mateix, s'incorpora la documentació gràfica corresponent a la coberta de la Sala Polivalent Ramon Salvador, on s'observa l'afectació en elements interiors com a conseqüència de filtracions d'aigua. En concret, es documenten plaques de suro fonoabsorbents mullades, fet que posa de manifest la pèrdua d'estanqueïtat del sistema d'impermeabilització existent en la coberta de graves, probablement afectat per la intensitat de les precipitacions.

*Imatge 5. Humitats en les plaques del sostre.  
Font: Elaboració pròpia.*

**m²** retirada de grava, geotèxtil i aïllament extruït a les zones on es detecten filtracions, aplicació d'un recobriment impermeable a base d'una emulsió acrílica, amb formació d'un revestiment continu de capa gruixuda per evitar filtracions d'aigua. Inclou fibra de vidre. Posteriorment, reposició de la grava

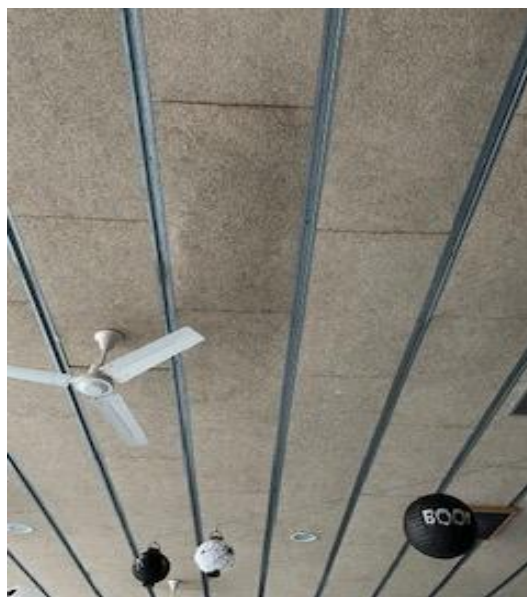
*Imatge 6. Humitat en les plaques del sostre  
Font: Elaboració pròpia.*
