Ajuntament de l'Aldea  
Regidoria Acció Urbana  
i Rural

# MEMÒRIA VALORADA

**PER AL RESTABLIMENT DE BÉNS I SERVEIS MUNICIPALS  
AFECTATS PER FENÒMENS METEOROLÒGICS I SITUACIONS  
EXCEPCIONALS**

**Memòria Tipus B – Actuacions d'inversió i intervencions urgents**

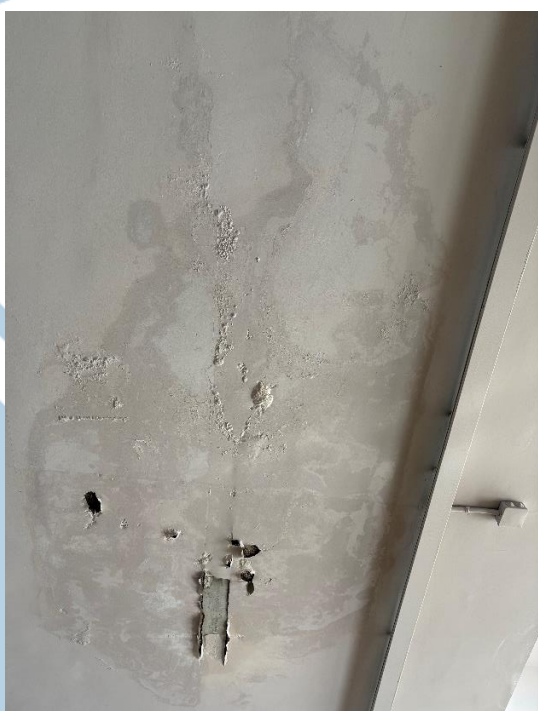
Amb motiu dels episodis de pluja intensa associats a la DANA Alice, s'han observat diverses patologies d'humitats, filtracions i gotelleres a l'edifici de l'Ajuntament. En aquest apartat s'adjunta la documentació gràfica disponible, que permet evidenciar les afectacions més rellevants, principalment en espais interiors, derivades de la manca d'estanqueïtat de la coberta inferior.

*Imatge 2. Gotelleres Ajuntament 1.  
Font: Elaboració pròpia*

En relació amb la intervenció proposada, aquesta té com a finalitat restituir les condicions d'estanquitat i conservació originals de la coberta. La solució adoptada consisteix en l'aplicació d'una membrana acrílica foto-reticulable, caracteritzada per una elevada resistència a la intempèrie i a la radiació ultraviolada.

**ud** impermeabilització de la coberta inferior de l'edifici de l'Ajuntament, incloent la superfície, parets, cassetons, fumerals, casetó i canals metàl·lics. Els treballs inclouen la neteja prèvia, el sanejat i reparació d'esquerdes, la col·locació de fibra de vidre i l'aplicació de la cap impermeabilitzant corresponent.

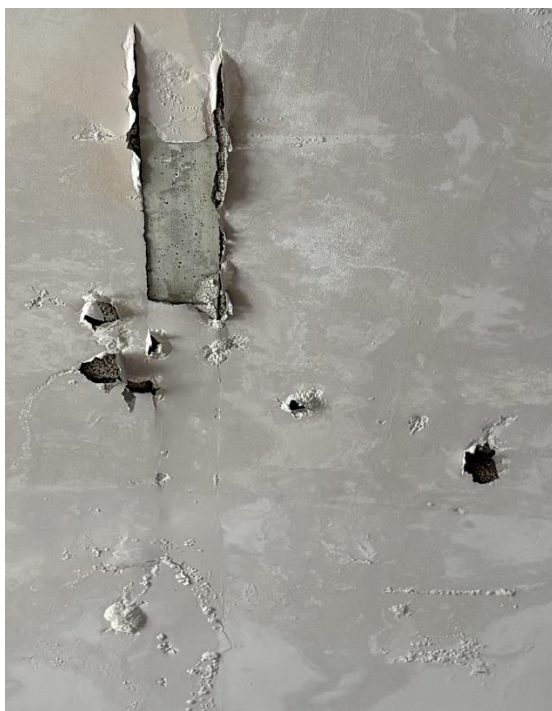
*Imatge 3. Gotelleres Ajuntament 2.  
Font: Elaboració pròpia.*
