**PLEC DE PRESCIPCIONS TÈCNIQUES DEL CONTRACTE D'OBRES DE REPARACIÓ  
DELS PORTICONS DE FAÇANES DELS HABITATGES DE L'EDIFICI SITUAT AL CARRER  
CAL CISÓ 49-57, PONTILS 10 DE LA MARINA DEL PRAT VERMELL DE BARCELONA.**

L'objectiu d'aquest contracte es l'execució de dels treballs de reparació dels porticons de façana de 108 habitatges, en base a les incidències aparegudes i conclusions extretes de l'informe pericial contractat per l'IMHAB.

El 20/11/2024 cau un porticó d'una vuitena planta del carrer Pontils 10, motiu pel qual l'IMHAB contracta una empresa especialitzada en façanes lleugeres per a l'avaluació dels defectes, auditoria i assessorament per a la reparació dels porticons.

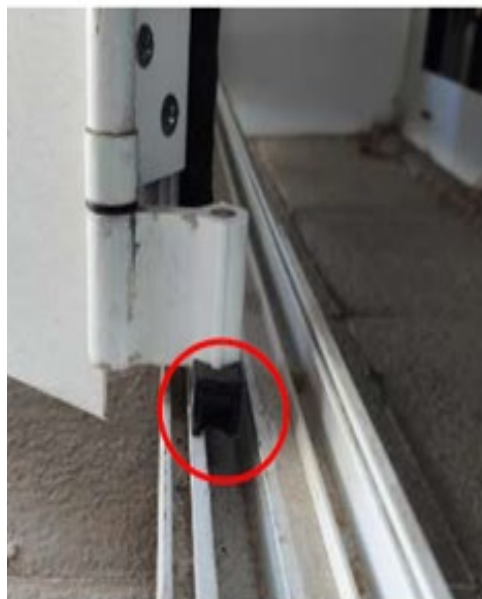
Desalineació entre les fulles del porticó i el marc.

Es detecten petits desquadres entre el marc i la fulla degut a un defecte en el nivell del marc o ajust vertical del carro superior. No hi ha falques en zones intermèdies de la guia, motiu pel qual es generen fletxes que desencadenen altres patologies.

La nivellació del marc es imprescindible pel correcte funcionament del sistema, facilitat de maniobra i evitar descarrilaments que es produeixen del patí inferior. Com a conseqüència, el full del porticó perd la verticalitat i el repartiment d'esforços es centraria en l'ancoratge superior amb risc d'efecte palanca i caiguda del full.

Revisió de nivells, alineacions i plom del marc i ajustos necessaris per a la seva adequació. En molts casos s'ha detectat la necessitat d'instal·lar falques per evitar els desnivells existents entre el marc i el premarc d'acer (Sobretot els porticons dobles on es produeix el descarrilament del patí inferior)

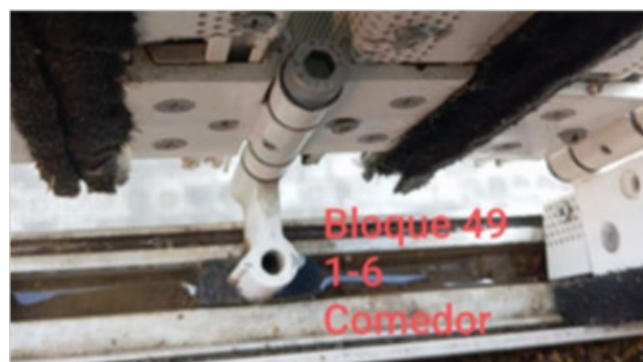
Manca de drenatge a la canal inferior. S'omplen d'aigua i brutícia, fet que dificulta el moviment d'apertura i tancament de les fulles amb risc de reduir la durabilitat dels ferratges i del sistema en conjunt.

Cal generar un punt de drenatge a totes les guies inferiors dels dels porticons.

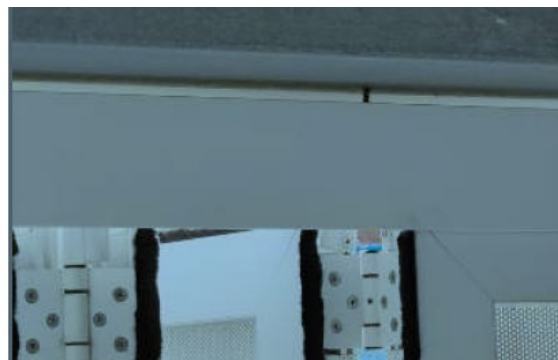
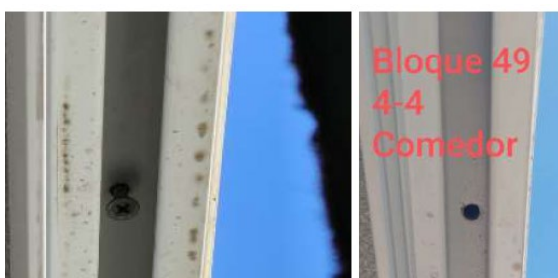
- **Manca de falques de recolzament**  
El fet de la inexistència de falques de recolzament de les guies entre marc i premarc provoca que els cargols de suport treballin a flexió, esforç pels quals no està previst.
- **Cargols que s'han després o trencats** que pot ser motivat perquè el cargol autotaladrant instal·lat té la broca de menor profunditat que el gruix del premarc, fet que provoca el seu trencament o bé perquè el cargol autoroscant té un diàmetre inadequat respecte el pretaladre realitzat.
- **Manca de nombre de cargols de fixació entre el marc i el premarc.** La quantitat insuficient de cargols provoca major esforç sobre els existents, els quals, si estan treballant a flexió el risc de fatiga i ruptura augmenta.

Revisió de l'estat i nombre de fixacions de la totalitat dels porticons i la seva instal·lació en base a les mancances detectades.

- Porticó simple: ha de disposar nombre de fixacions segons informe de Tecnalia. 12 fixacions (veure annex III)
- Porticó doble: El nombre de fixacions en guies inferior i superior, així com laterals fixes està detallat al plànol PT-01. (veure annex IV).

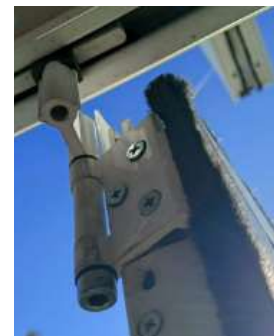
La falleba de tancament o bloqueig col·locada al marc de la fulla del porticó, en alguns casos resulta difícil d'accionar, ja que ha de coincidir amb l'encaix inferior i superior dels carrils simultàniament.

Realitzats tots els ajustos dels marcs perimetrals, cal comprovar el correcte tancament dels porticons sense necessitat d'exercir una força excessiva que pot malmetre el mecanisme. En aquest cas, caldrà procedir al greixatge, ajustos adients i en cas necessari el canvi de la tanca.

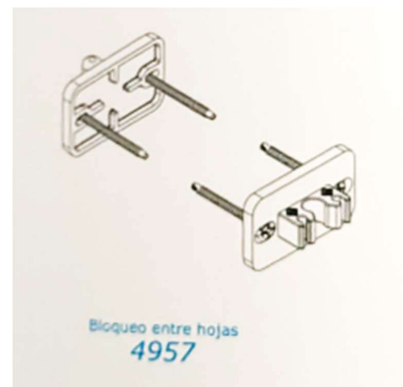
El sistema no disposa de cap tipus de bloqueig en posició oberta. L'acció del vent fa que es generin vibracions i cops indesitjables entre les fulles dels porticons en posició obert, desgast excessiu dels components i per tant merma en la durabilitat del sistema.

Cal instal·lar a tots els porticons un clip de retenció entre fulles. El mateix sistema Alumed Cala, disposa l'accessori de seguretat per bloqueig entre fulles amb referència 4757, o sistema equivalent.

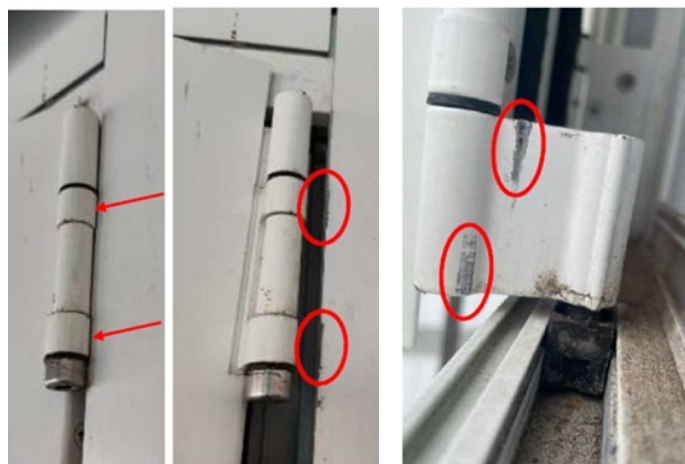
Dimensió del porticó massa gran respecte les mides del marc. No disposa de folgances mínimes necessàries, motiu pel qual s'han trobat alguns components (carro superior, frontisses o patí inferior) que xoquen contra el marc, dificultant la maniobra i generant esforços excessius que provoquen deformacions i debiliten el sistema. Molts patins inferiors de l'extrem s'han trobat tallats per poder tancar per complet les fulles del porticó. Aquest fet es produeix principalment en porticons de dues fulles.

En el cas en que els porticons que no tinguin la mida adequada respecte les dimensions del marc perimetral i fora uns llindars mínims per garantir el correcte funcionament del sistema, caldrà desmuntar-los i adequar les dimensions de les fulles al forat existent per tal que tinguin les folgances mínimes necessàries, per garantir un adequat ús, durabilitat i manteniment del sistema.
