**Institut de Cultura de Barcelona**

## **ANNEX 2. Fitxes descriptives cobertes i línies de vida edificis de l' ICUB**

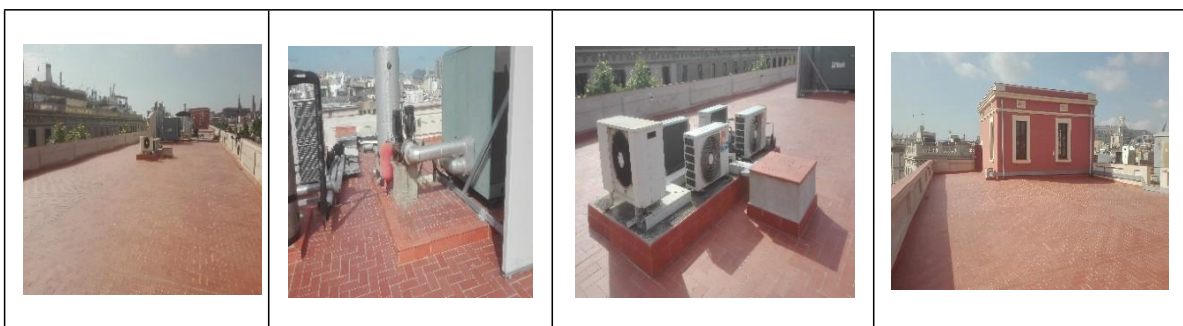
**Estat del Paviment / Acabat / Material:** Coberta nova, han finalitzat les obres de formació de coberta al 2017

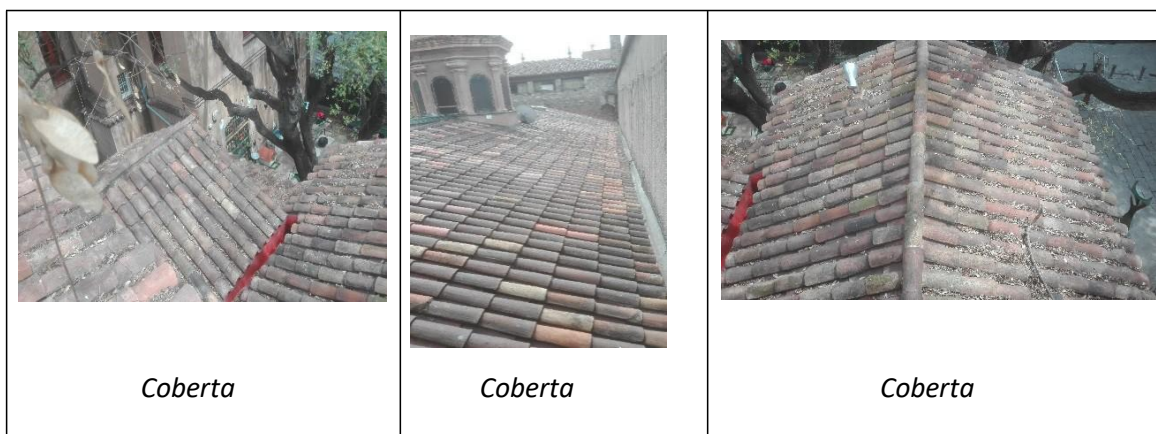
**Estat del Paviment / Acabat / Material:** La teula àrab existent està en bon estat , es detecta substitució de teules. Canaló de recollida d'aigües costat escola Massana ,la impermeabilització presenta la tela asfàltica d'alumini en mal estat.

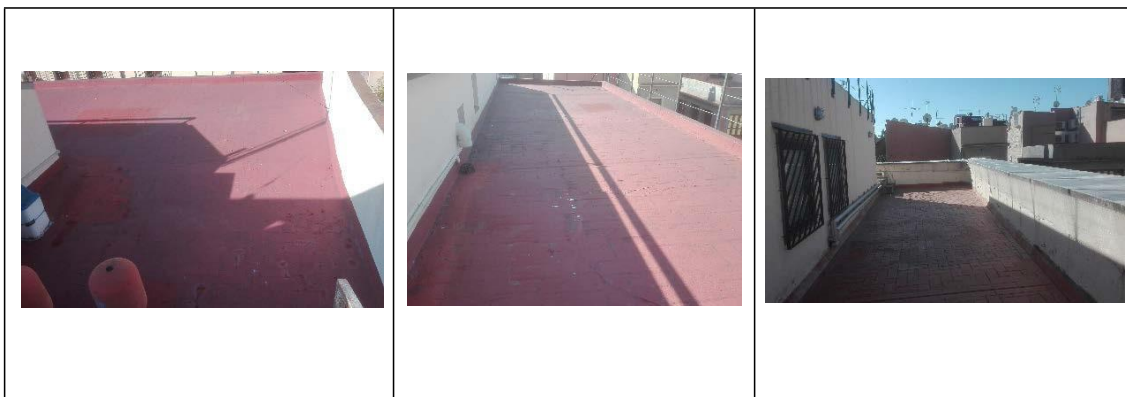
Zona 1, presenta esquerdes a els minvells perimetrals, juntes de treball obertes , esquerda a paviment.

Zona 2, pintada amb clorocautxú en mal estat, està plena de maquines de clima i safates d'instal·lacions poc separades del paviment, falta relligues per poder ser transitable , la bunera provoca humitats al costat de la façana perpendicular a carrer llibreteria.

Zona 3, pintada amb pintura de clorocautxú, falten relligues perquè sigui transitable. Poca separació de les instal·lacions respecte al terra.

Zona 4, pintada amb pintura de clorocautxú en mal estat, instal·lacions poc separades del paviment i sota safates d'instal·lacions està ple de plantes.

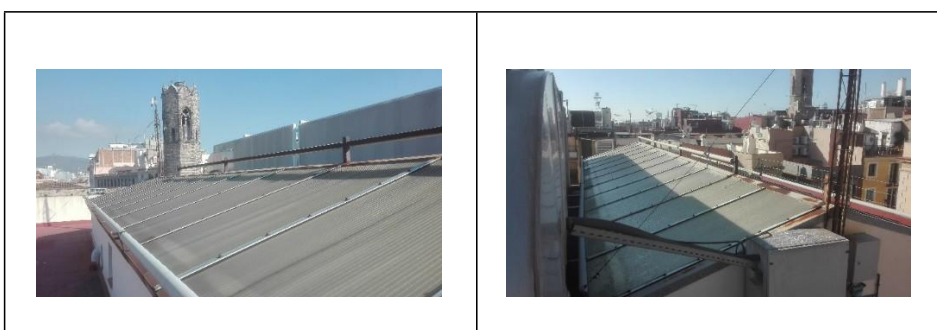
Lucernaris de les cobertes/patis: **SI** / NO Lluernaris de policarbonat.

Estat juntes Lucernaris i el propi Lucernari: En mal estat, es detecten esquerdes a les juntes.

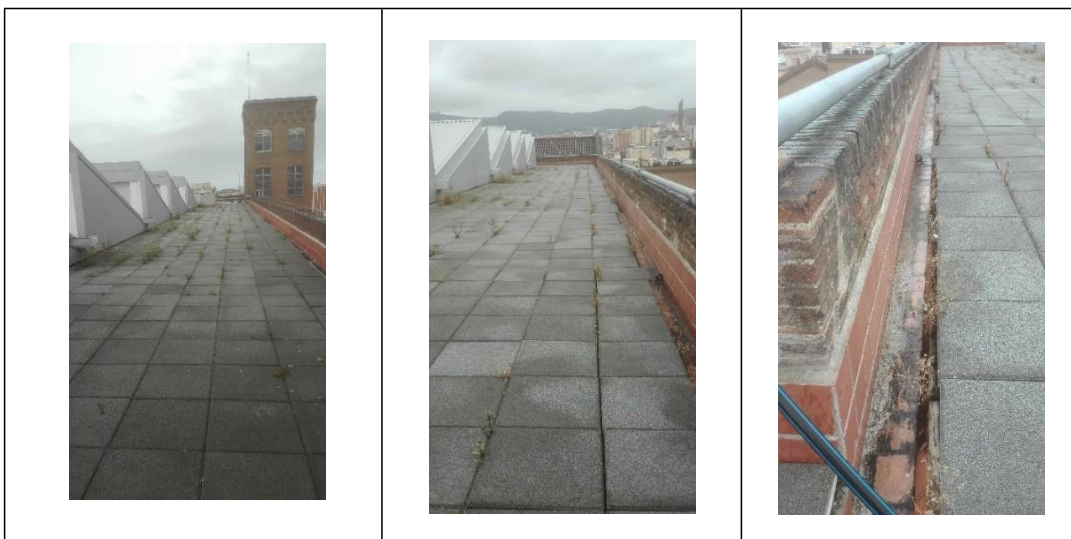
**Fotos Zona 2 - Llosa:**

Zona 2, superfície bruta plena de vegetació i restes orgàniques.

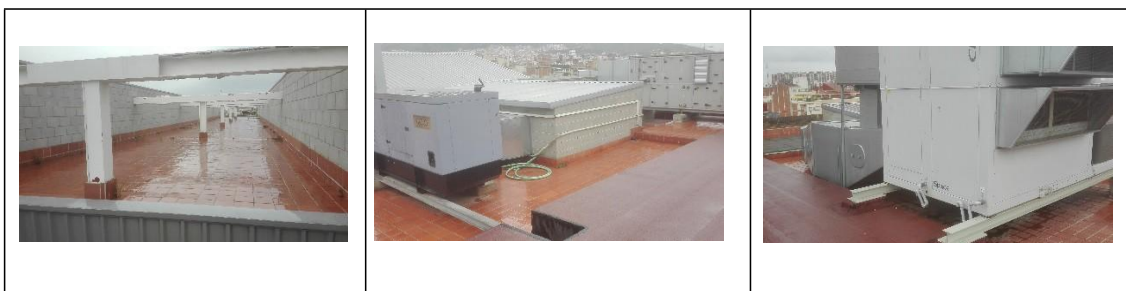
**Fotos Zona 3 - Rajola:**

Zona 3, s'hauria de repassar les buneres i juntes de paviment, les instal·lacions estan poc separades del terra pel manteniment.

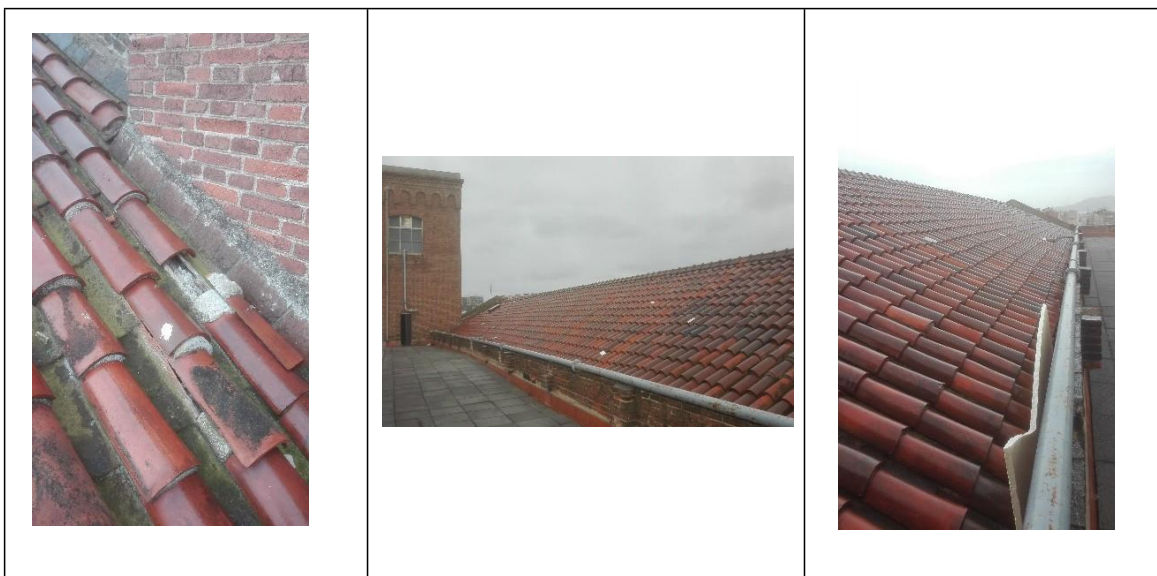
**Fotos Zona 5 – Teula àrab:**

Zona 5, presenta alguna teula trencada i falta netejar canaló de recollides d'aigua.

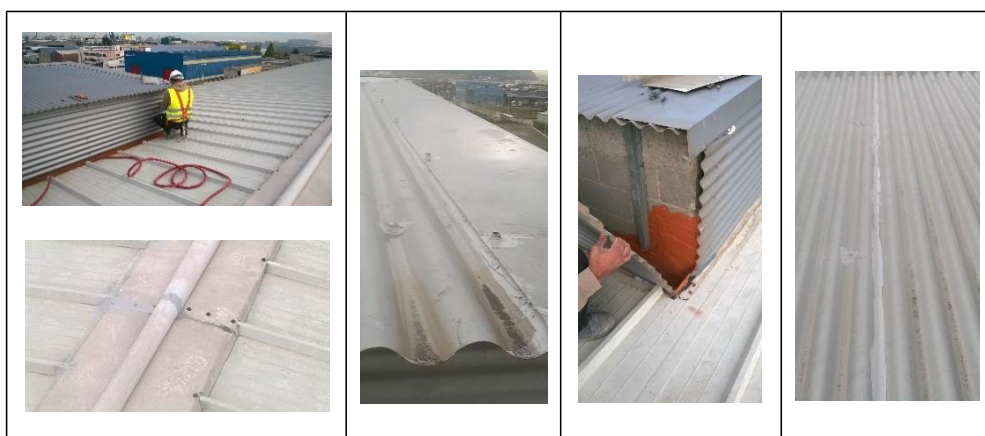
**Estat del Paviment / Acabat / Material:** Coberta de xapa en mal estat.

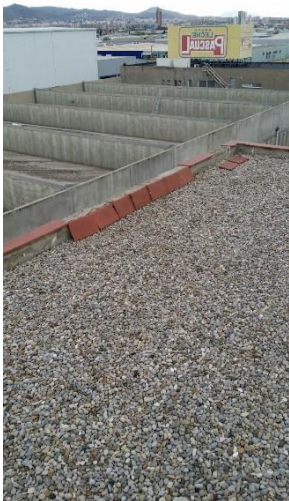
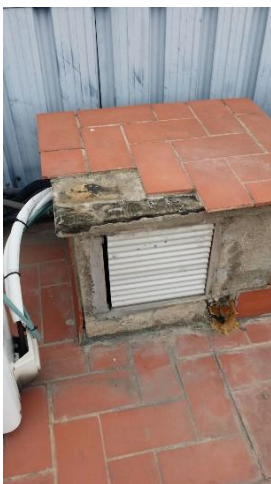
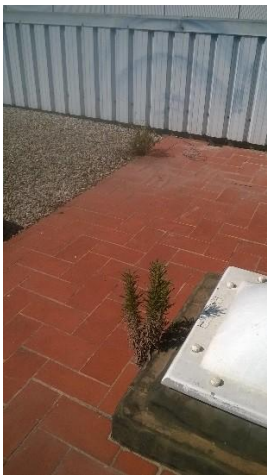
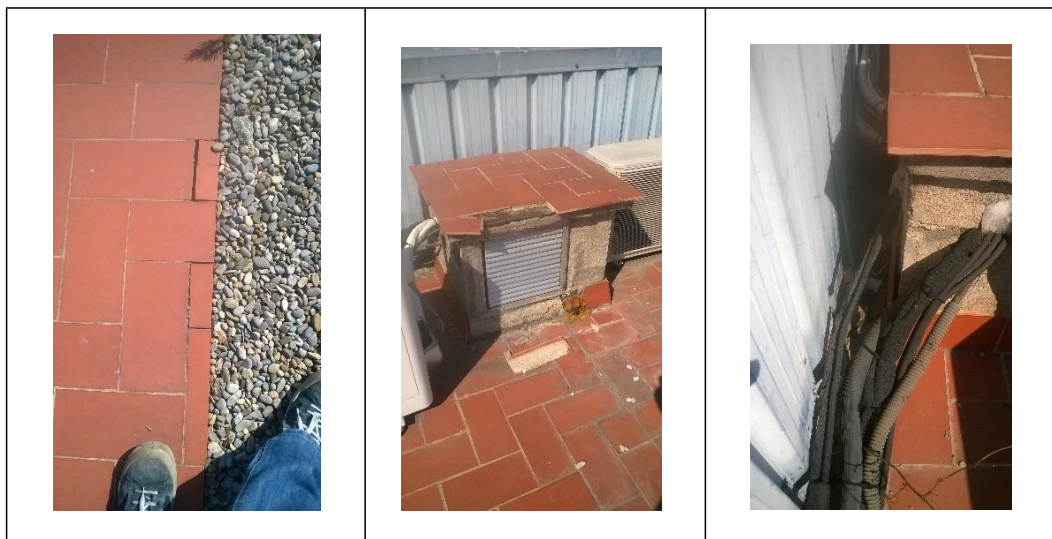
**Estat del Paviment / Acabat / Material:** Juntes deteriorades i ha crescut vegetació. Trobem algunes peces trencades. Instal·lacions vistes sense protecció. Rajoles perimetrals trencades, falten peces.

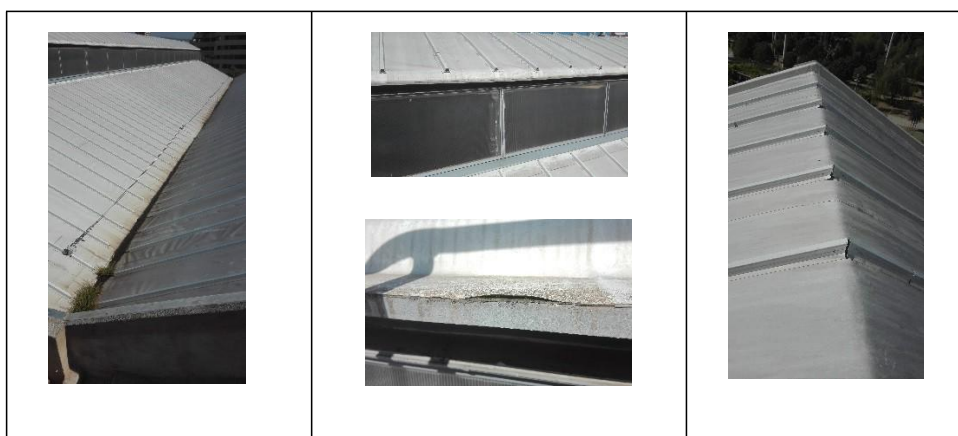
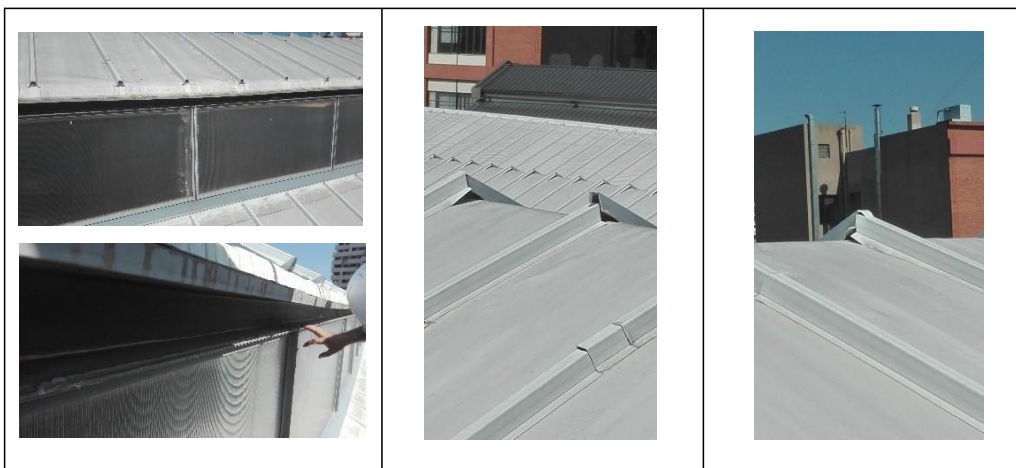
**Estat del Paviment / Acabat / Material:** Possibles filtracions a través de les canals. Es necessari un preventiu de neteja per retirar les restes de vegetació.

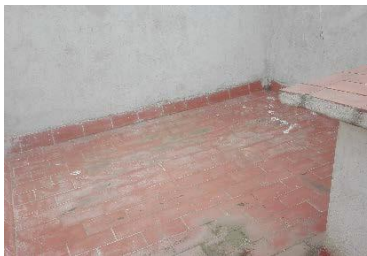
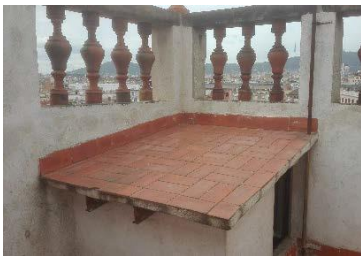
**Estat del Paviment / Acabat / Material:** Es detecta esquerdes als minvells perimetrals, juntes de treball en mal estat, falta de neteja, falta de beurada en alguns indrets, pas de noves instal·lacions sense segellar, juntes de butil amb paviment ceràmic deficients.

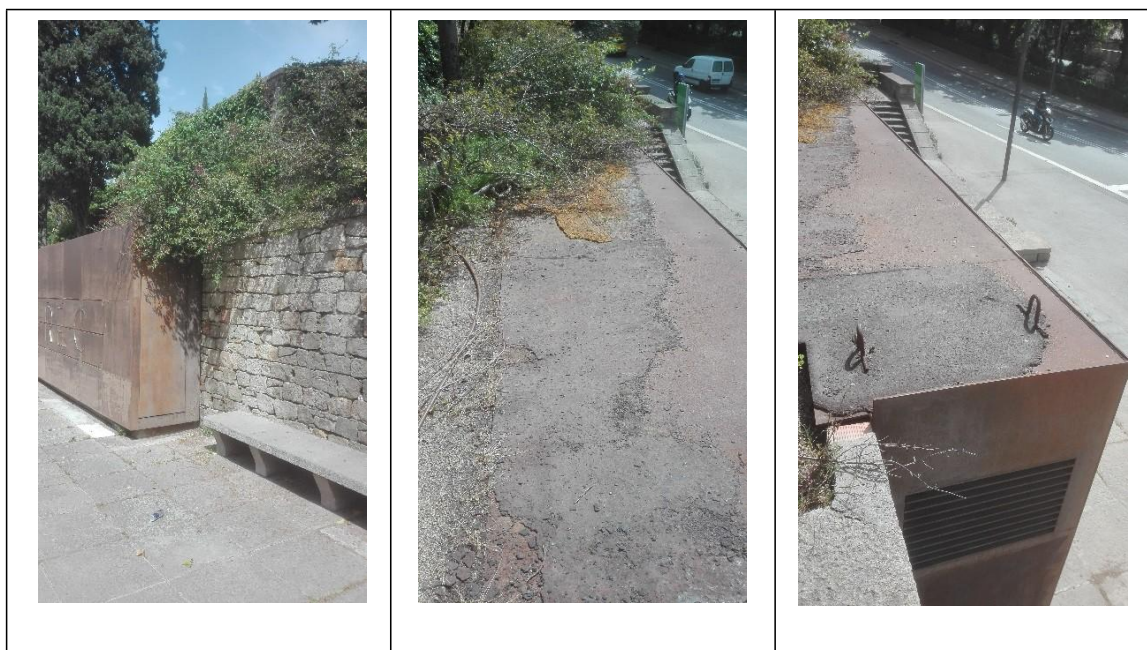
**Fotos Zona 5:**

Zona 5, es troba en mal estat.

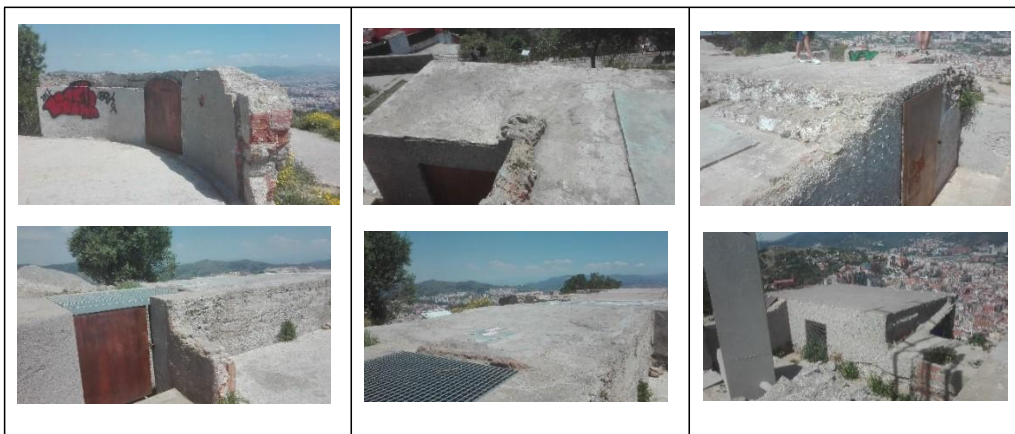
**Fotos Zona 3 – Cobertes planes:**

Zona 3, es troba en mal estat
