VPA.4. DOCUMENTACIÓN FOTOGRÁFICA

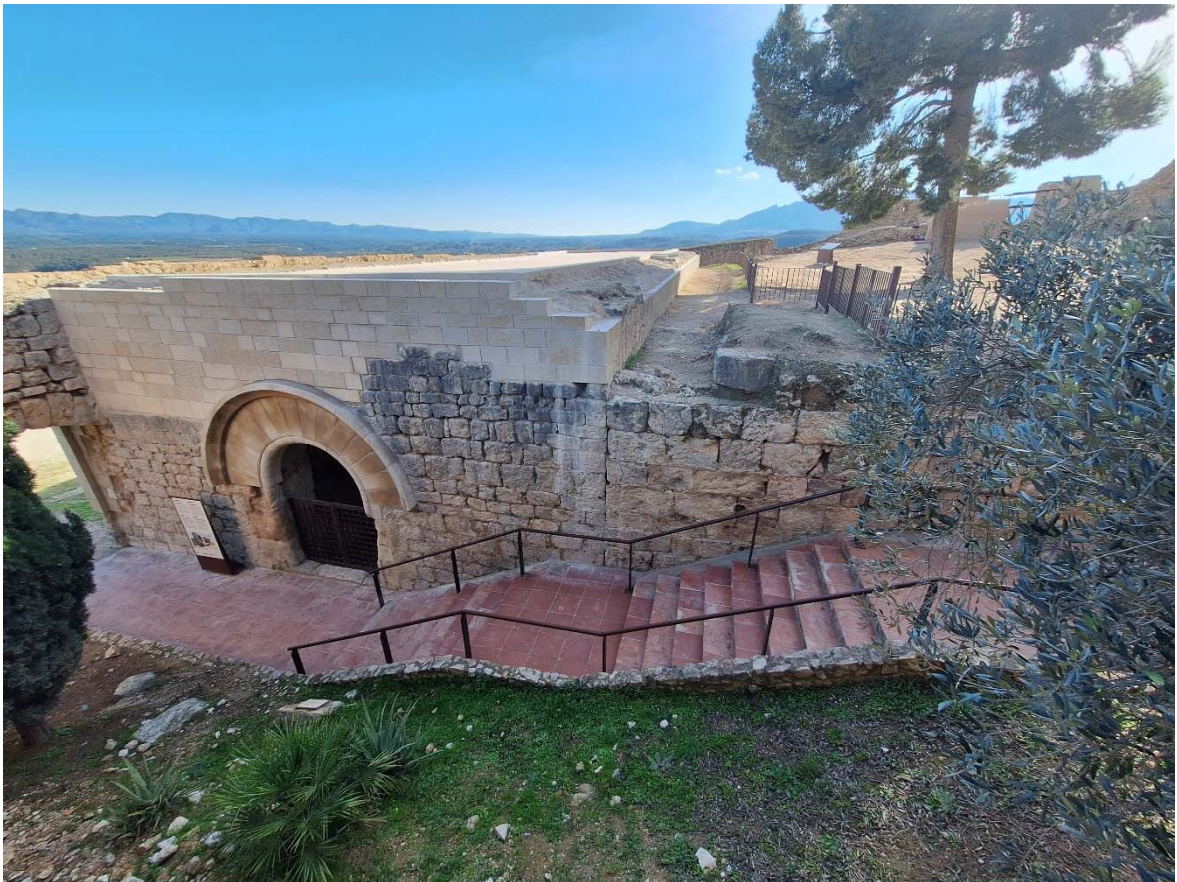
*Foto 2. Detalle de la fachada norte de las caballerizas en la que recientemente se ha reconstruido su bella portalada y parte de su cerramiento.*

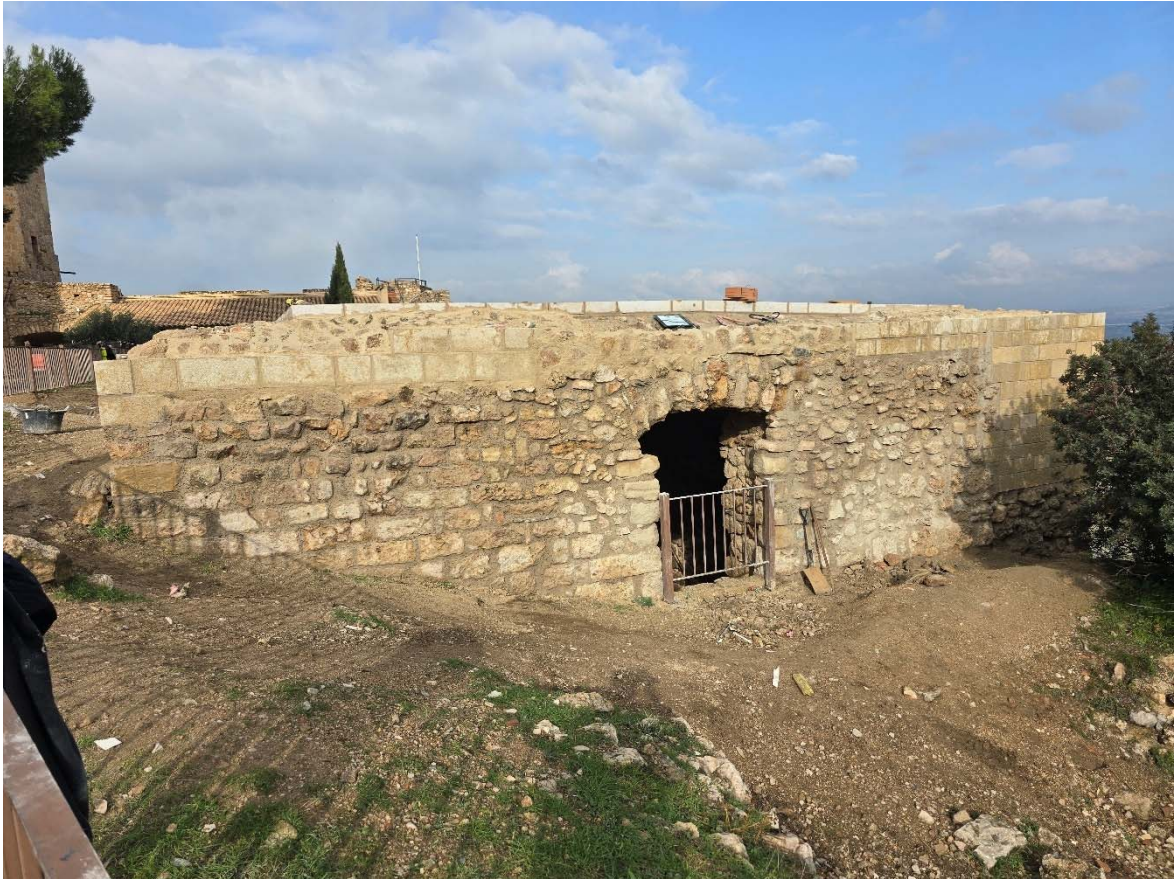
*Foto 3. Aspecto más precario que presenta la fachada sur de la misma construcción y su entorno inmediato.*

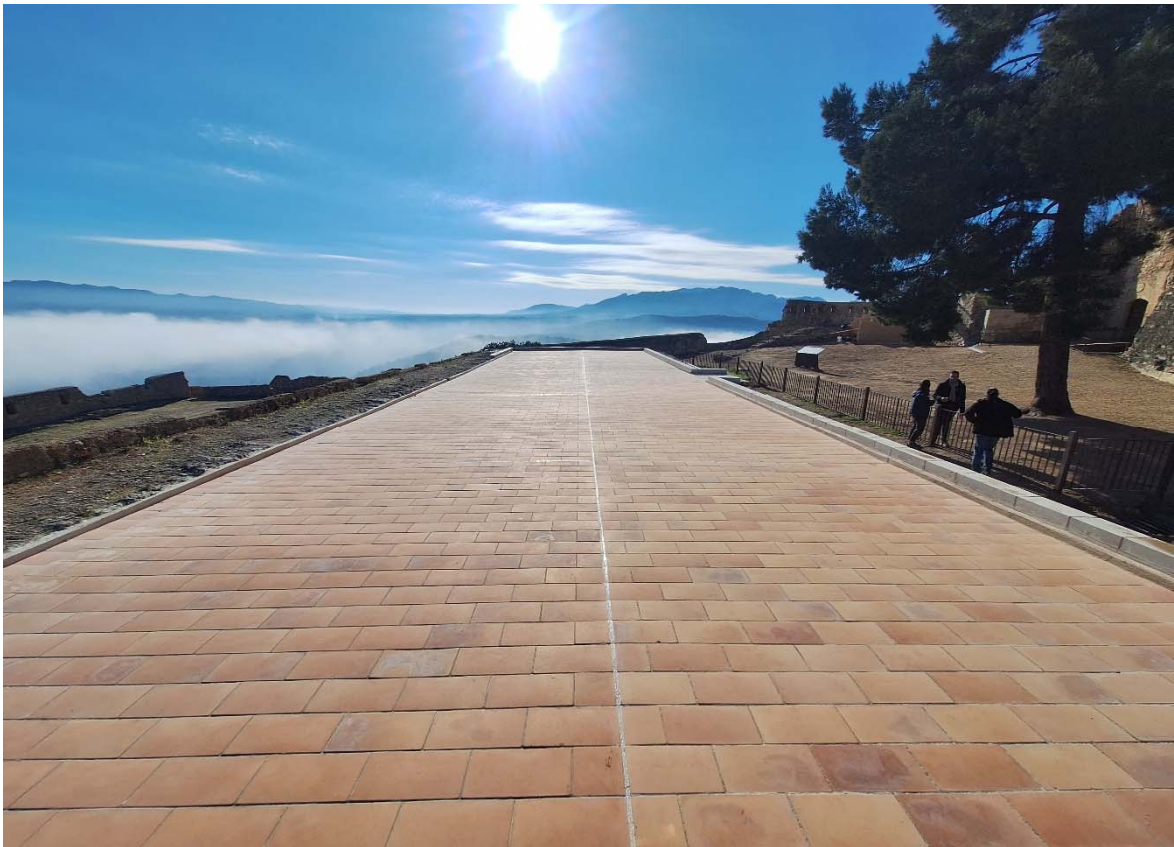
*Foto 4. Aspecto de la cubrición implantada recientemente en las caballerizas, después de reconstruir la parte perdida de su bóveda.*

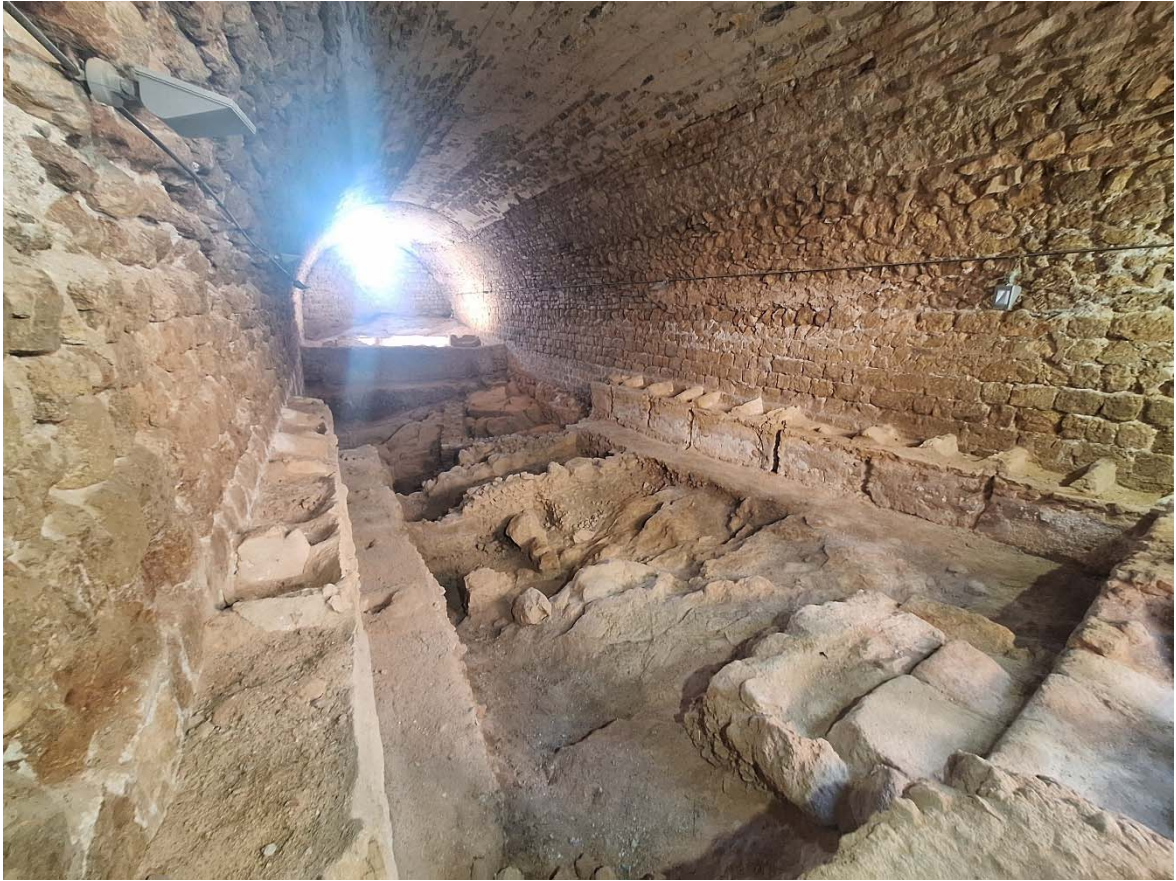
*Foto 5. Aspecto actual interior de esta gran dependencia en la que se aprecian las estructuras arqueológicas correspondientes a épocas históricas diversas.*

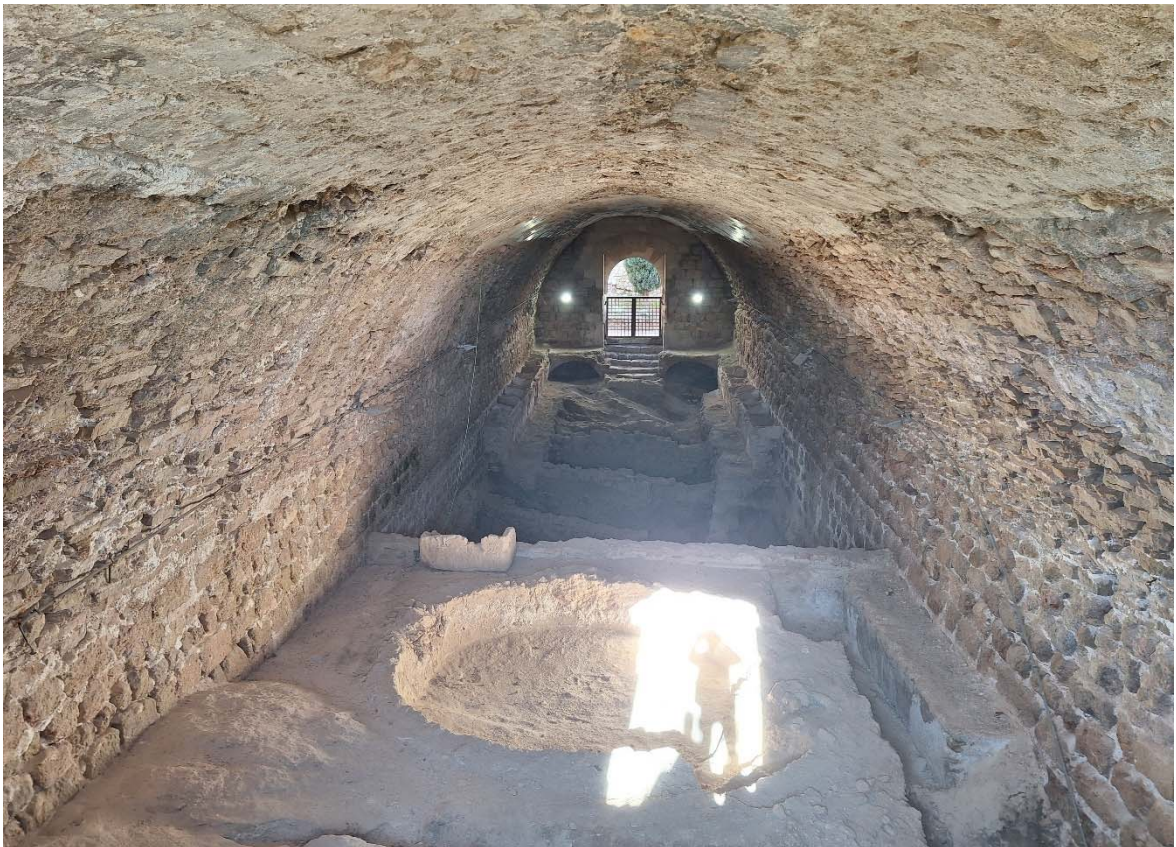
*Foto 6. Vista desde el extremo opuesto del mismo espacio. En primer término, restos de la prensa de vino del s. XV.*

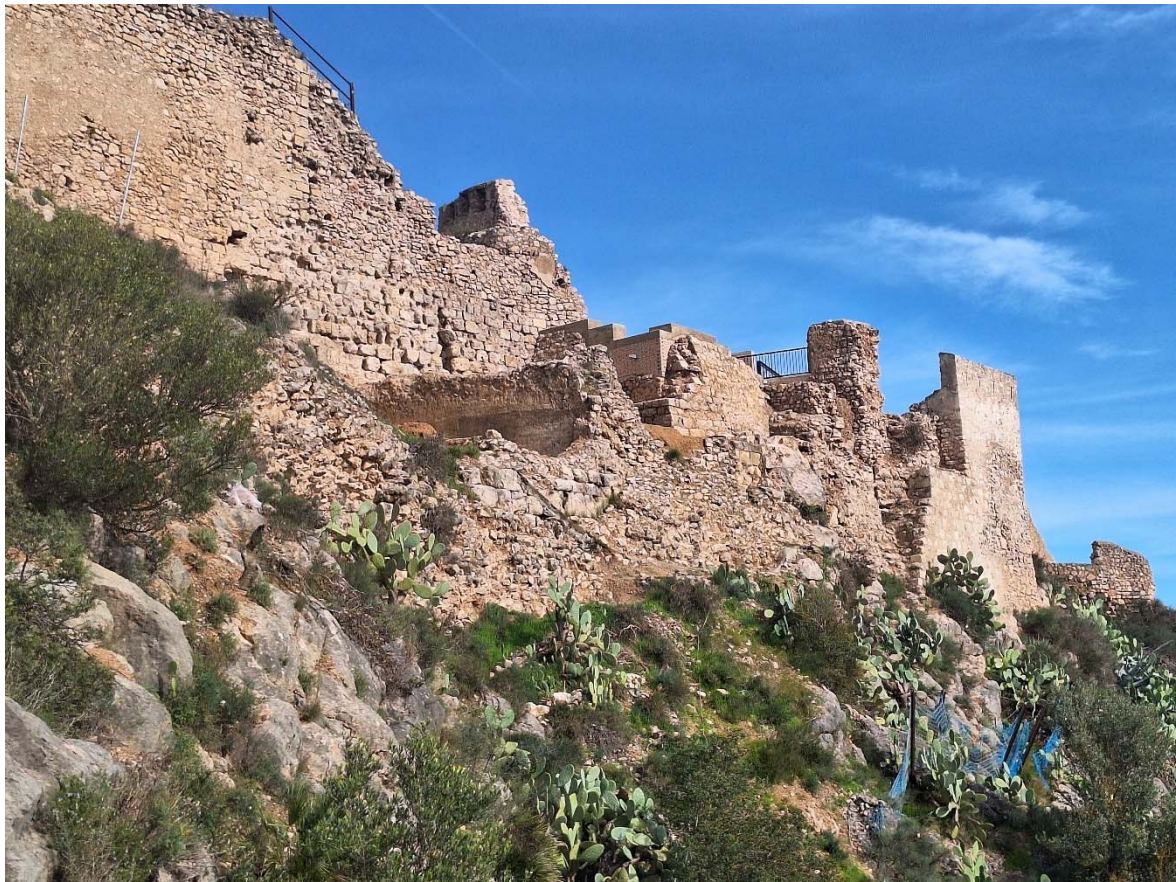
*Foto 7. Vista exterior del ámbito del bastión de mediodía con las precarias estructuras puestas a luz después de la excavación arqueológica que ha eliminado su incoherente relleno de tierras y escombros.*

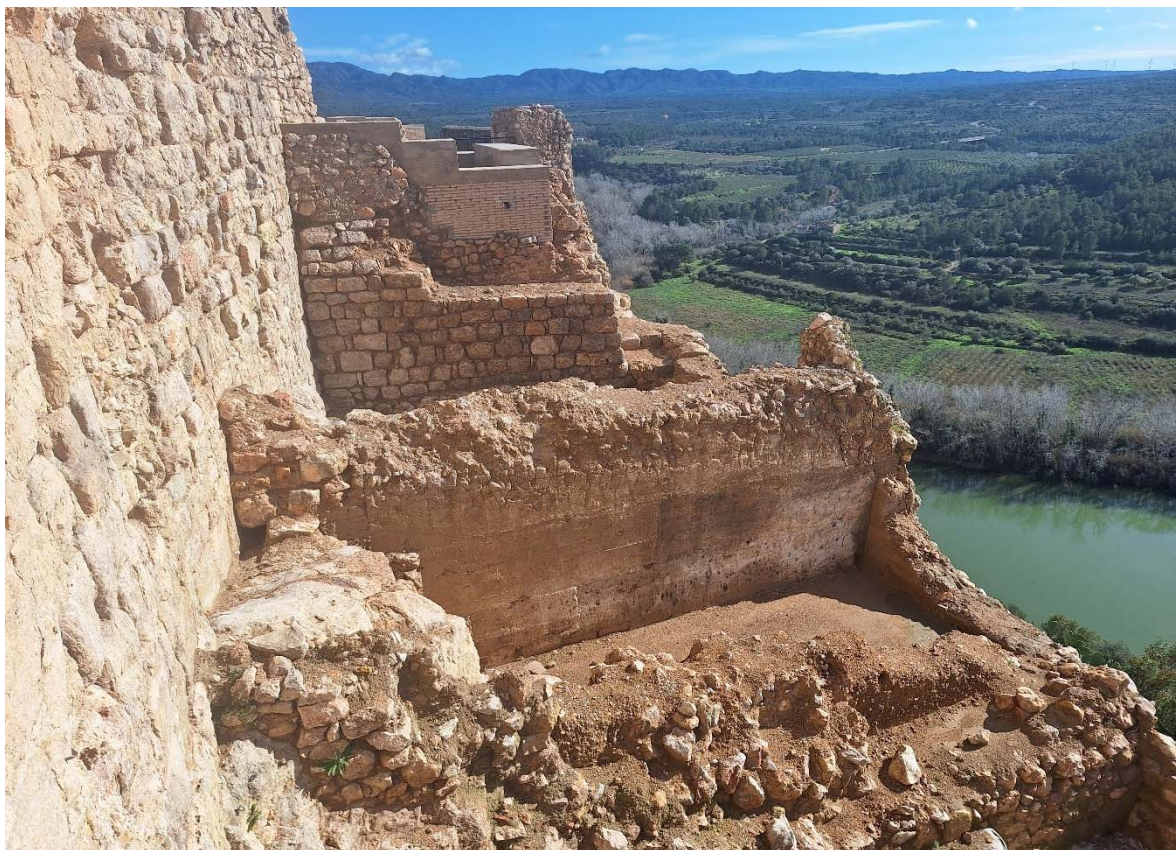
*Foto 8. Detalle de esas mismas estructuras una vez finalizada la excavación.*

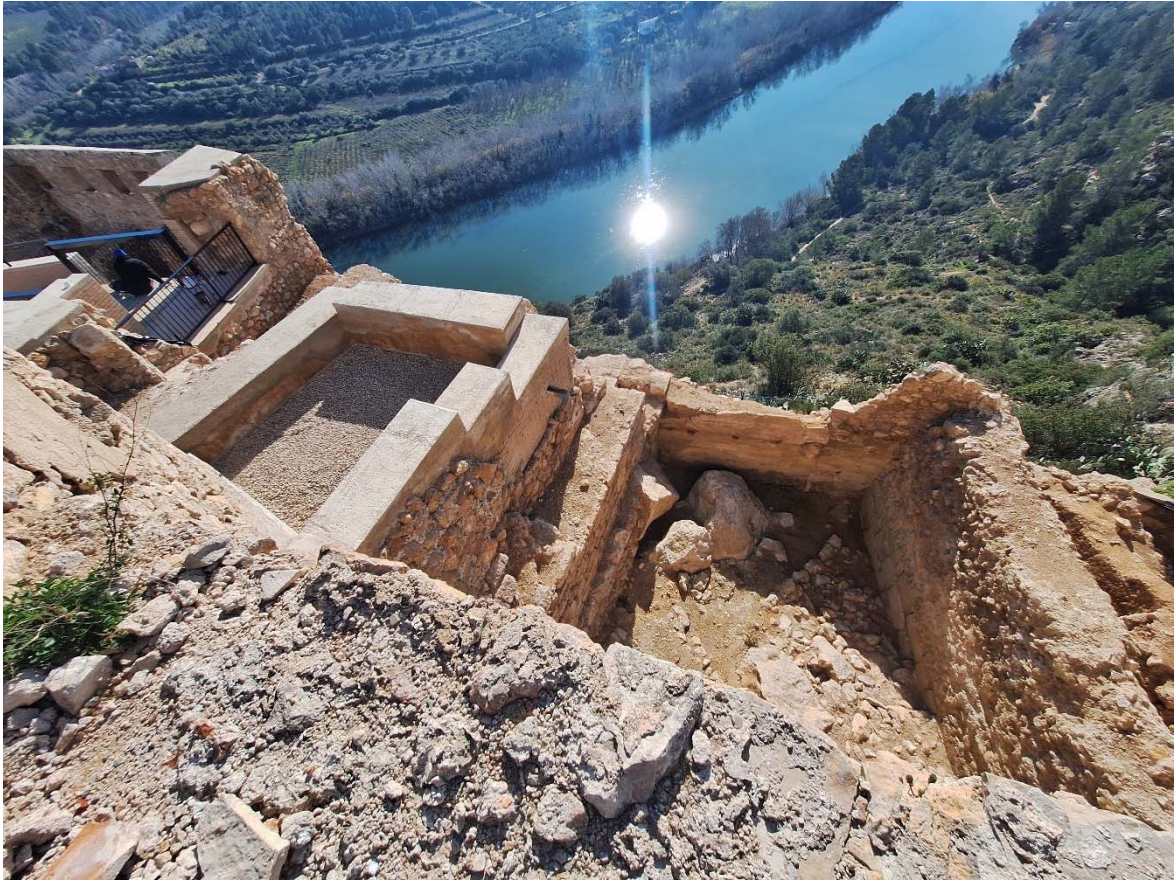
Foto 9. Imagen de los mismos restos en la que se aprecia su posición topográfica expuesta. A la izquierda, restos de la torre de tapia andalusí ya consolidada en una actuación reciente.

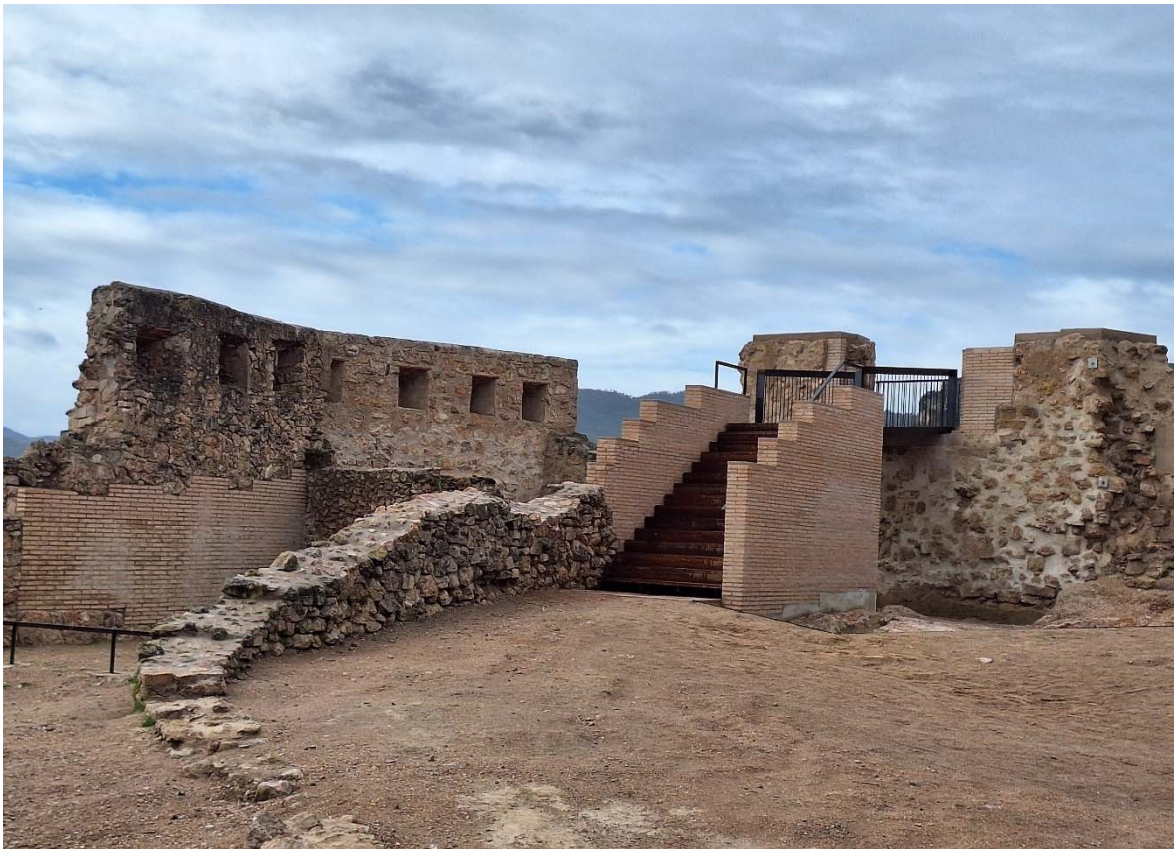
Foto 10. Acceso habilitado en el flanco oriental del bastión, recuperando en parte la morfología correspondiente a los inicios del s. XVIII, ejecutado en la misma actuación reciente.

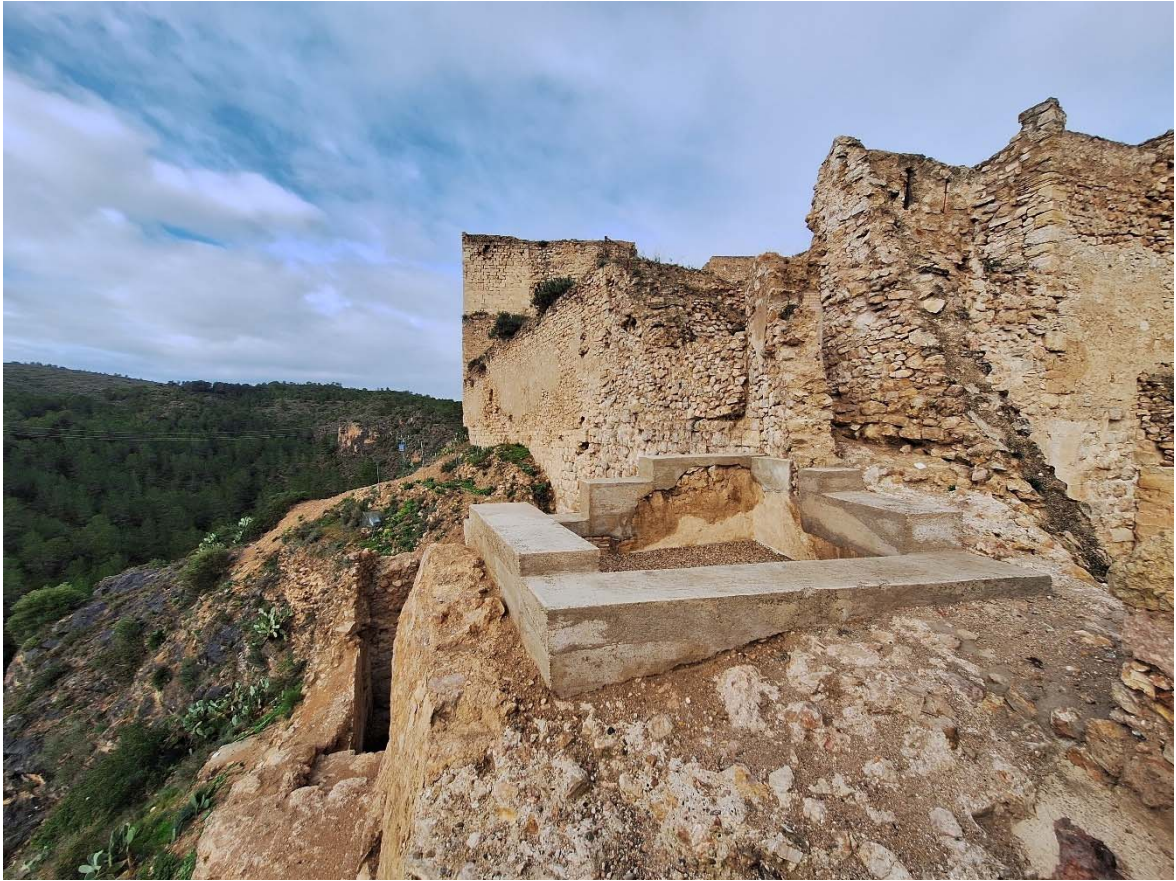
*Foto 11. Vista de los restos interiores del bastión vistos desde el acceso mostrado en la imagen anterior.*

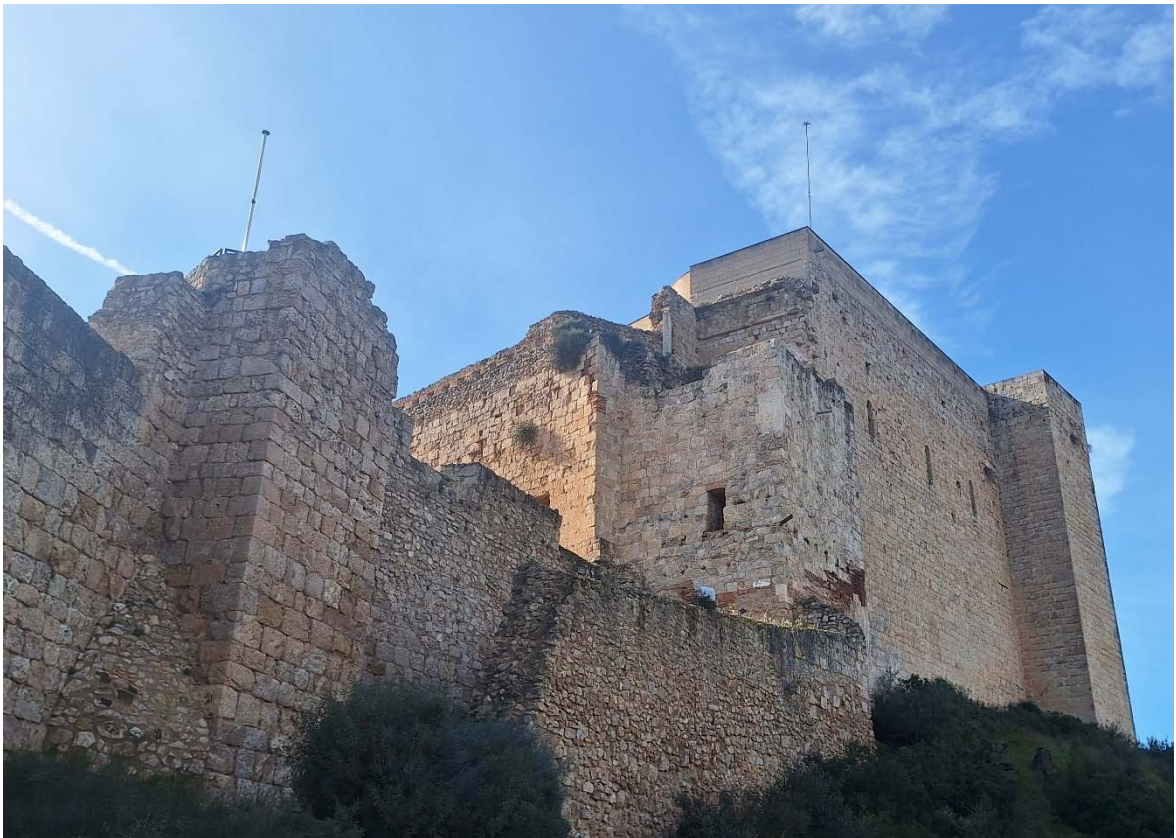
*Foto 12. Aspecto desde el exterior de los restos de la torre del tesoro que ocupan el ángulo noreste del recinto superior.*

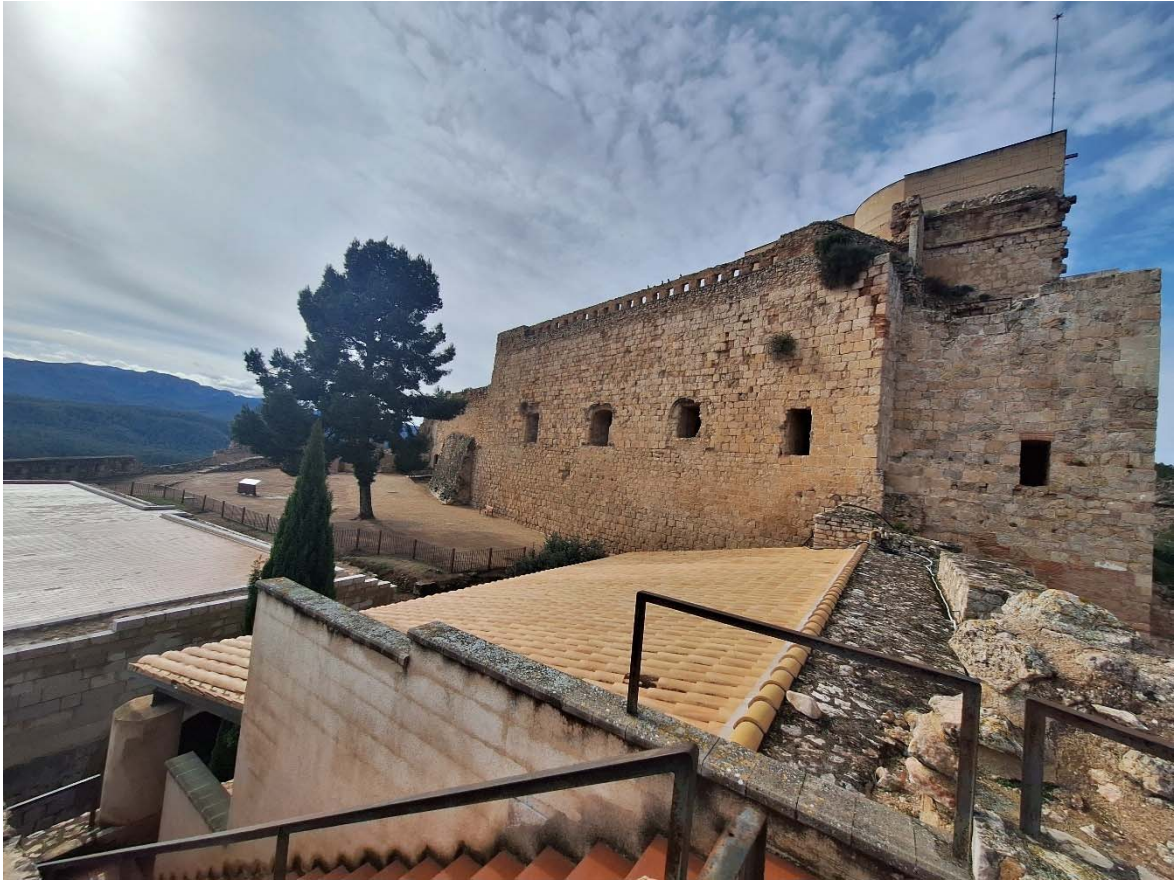
Foto 13. Vista de los restos de la misma torre en la que se aprecia su relación con la nave del refectorio situado a su izquierda y con la terraza que la cubre.

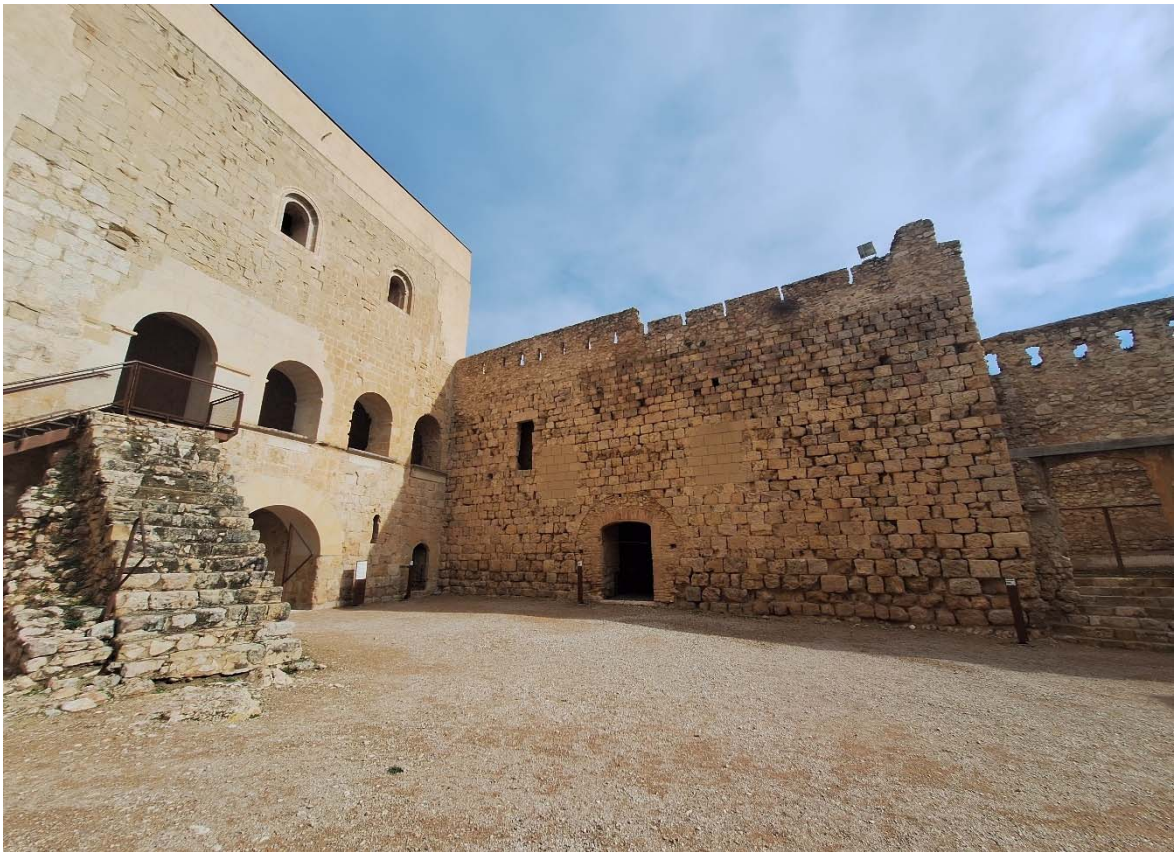
Foto 14. Vista del ángulo noreste del patio en el que, una antigua galería de madera desaparecida permitía el acceso a la terraza del refectorio desde la galería del profundis aneja a la capilla principal del castillo.

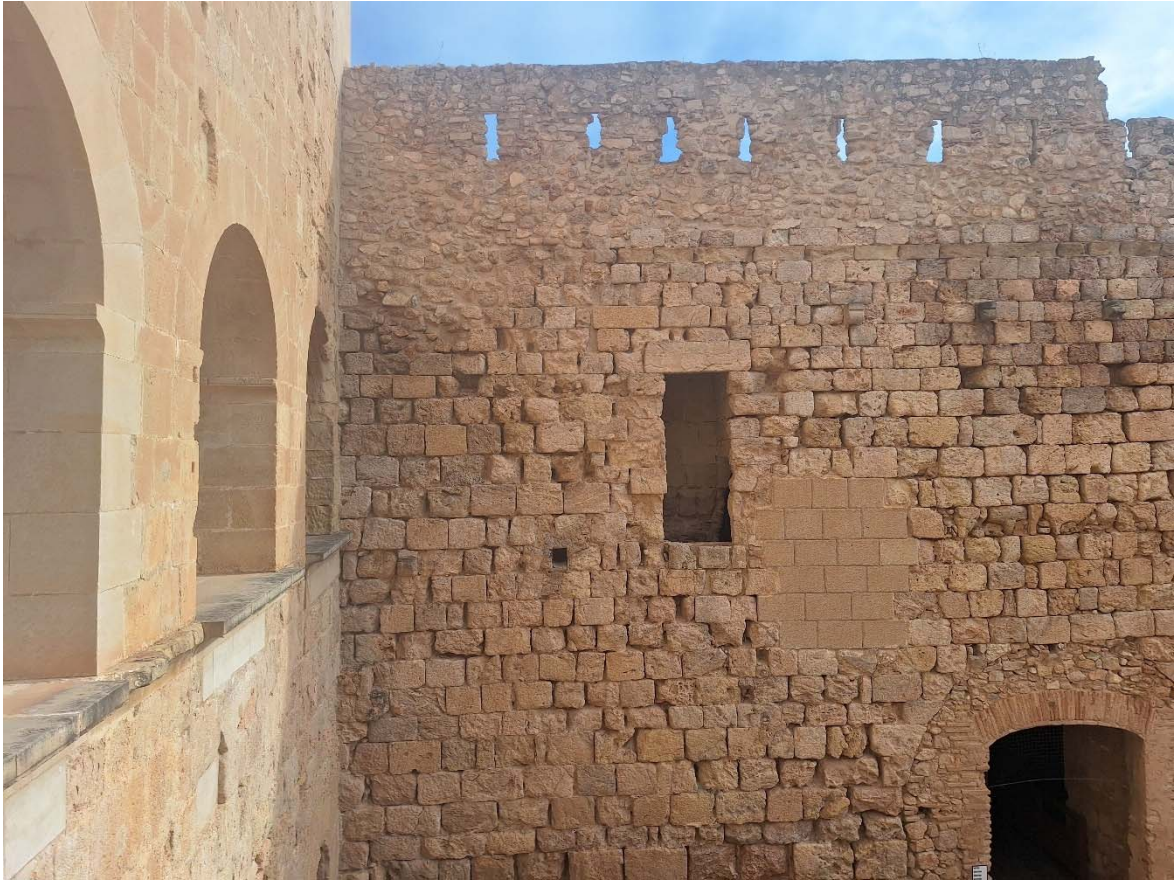
*Foto 15. Detalle de la puerta actualmente inaccesible que, sobre el muro de cerramiento exterior del refectorio da acceso a su terraza a través de una escalera interior embebida en el muro.*

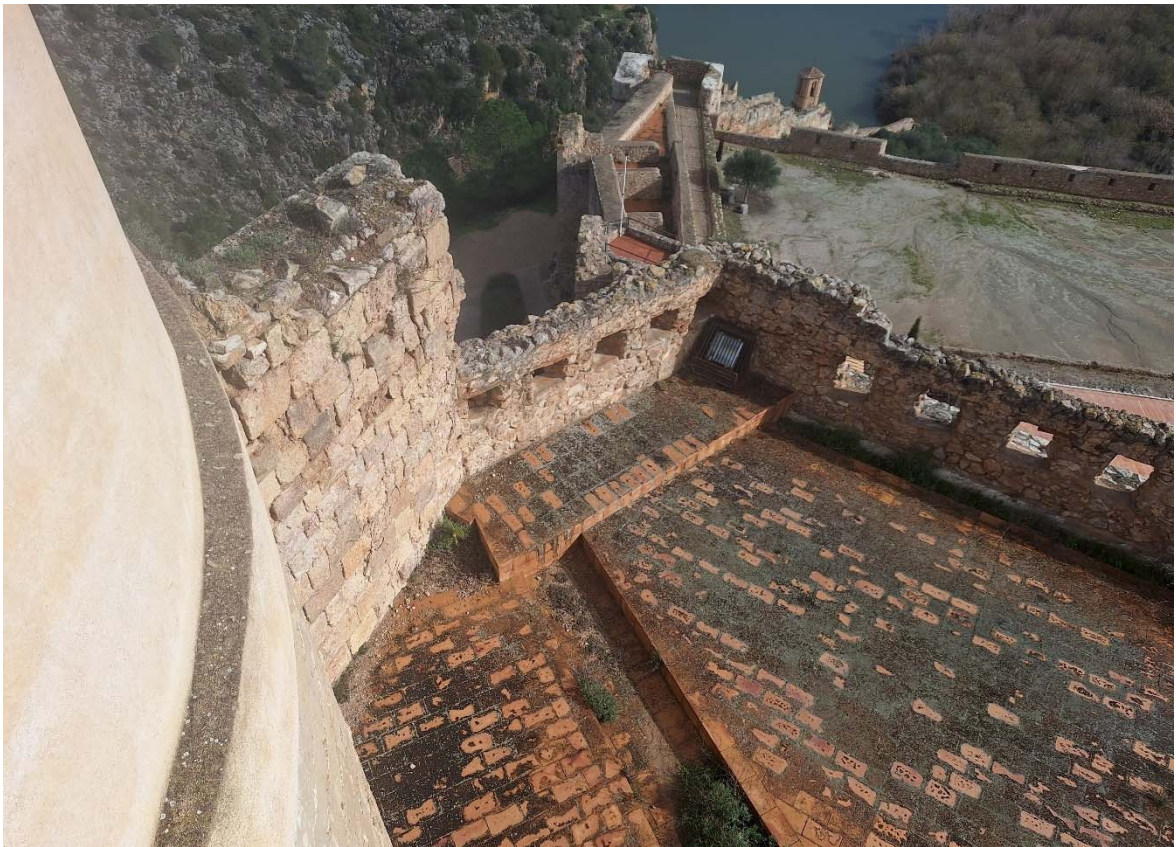
*Foto 16. Vista del estado actual de la terraza y del parapeto de época moderna que actualmente impide el acceso al interior de la torre del tesoro.*

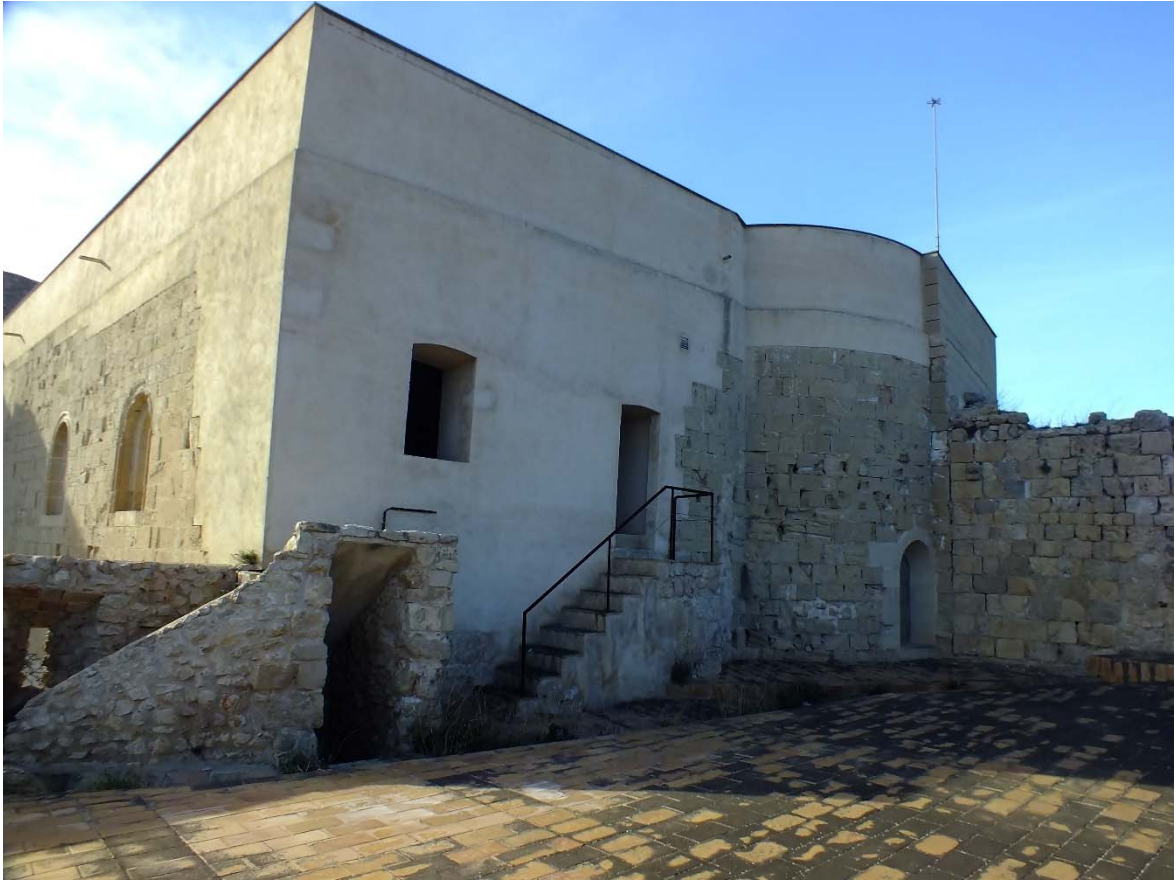
*Foto 17. Vista del acceso a la sala del comendador desde la terraza situada sobre el refectorio. A la derecha, más allá del volumen curvo del ábside de la capilla, restos del cerramiento sur de la torre del tesoro.*

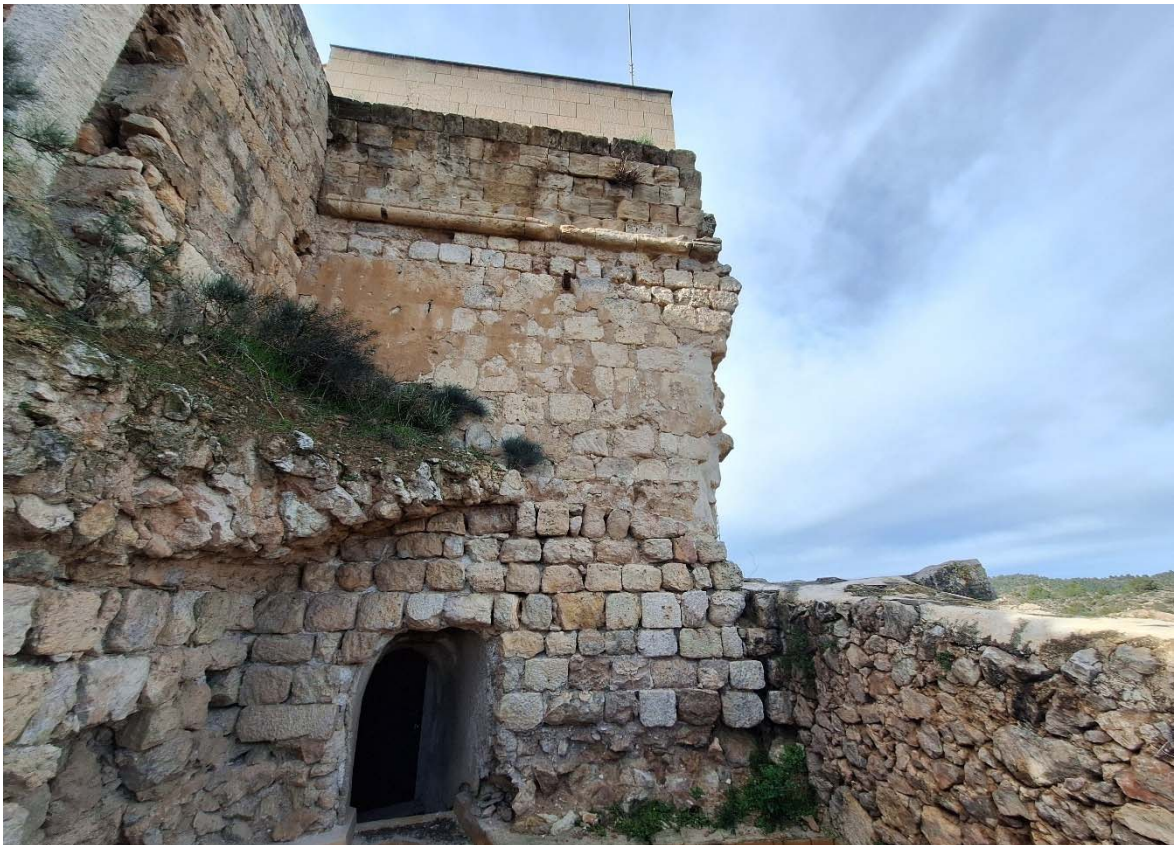
*Foto 18. Vista del estado actual del interior de la torre del tesoro.*

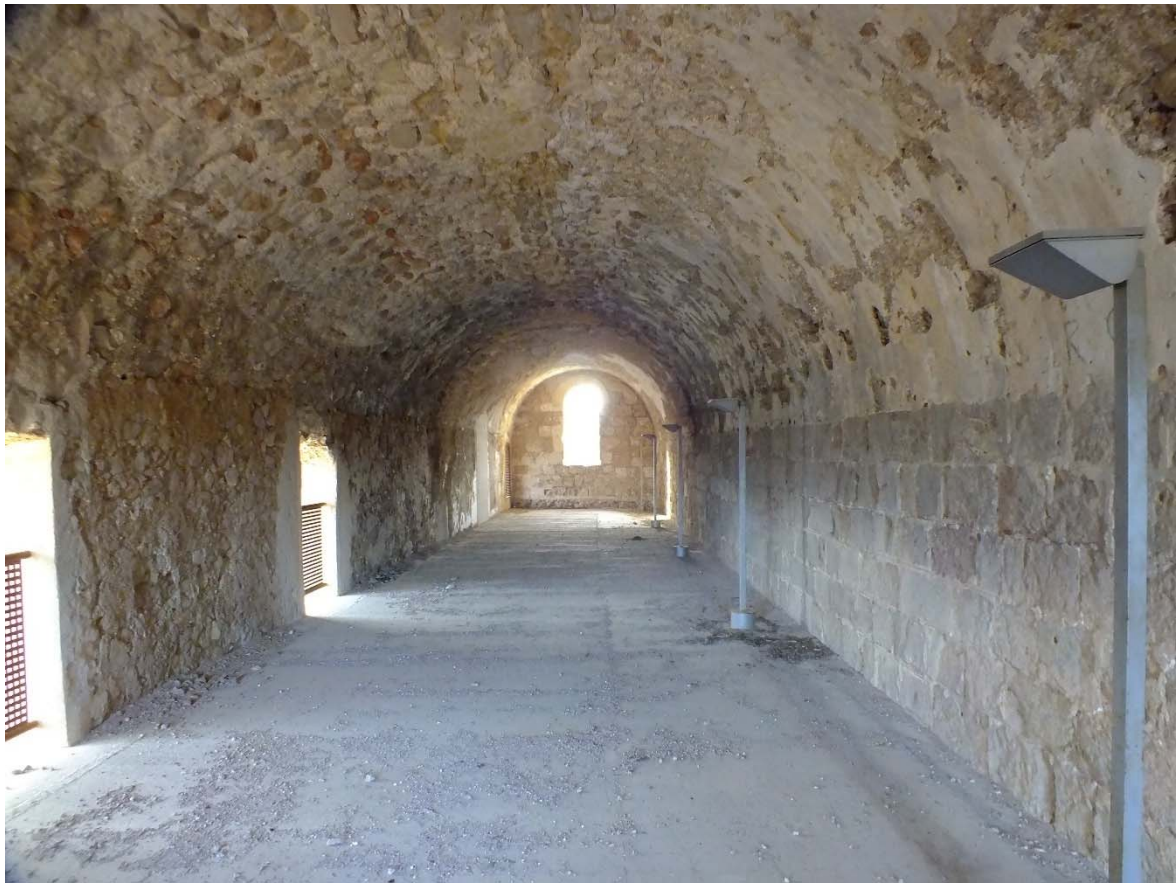
*Foto 19. Estado actual del interior de la sala del comendador que se pretende adecuar en la presente actuación.*

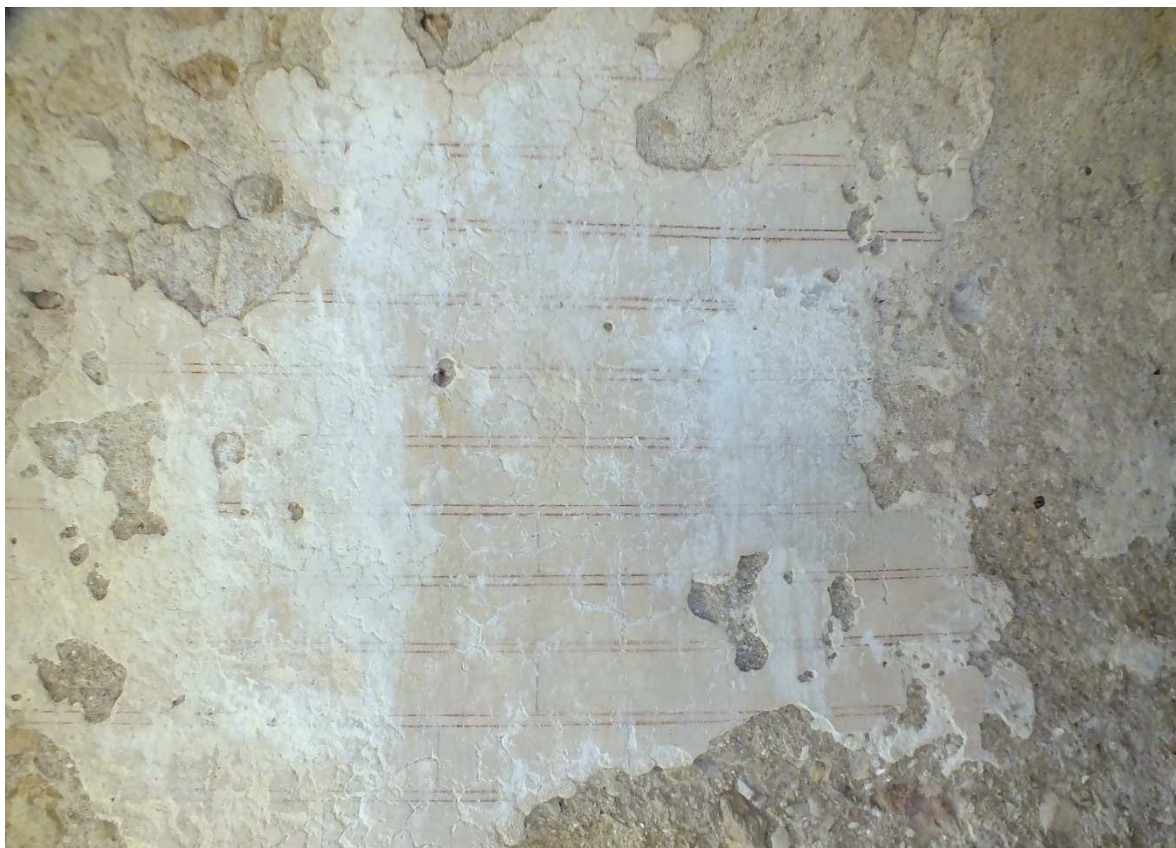
*Foto 20. Detalle de la decoración con líneas geométricas policromadas sobre los estucos que cubren la bóveda de la sala del comendador.*
