## INFORME TÈCNIC

**EXPEDIENT: CE-02-2026**

**ASSUMPTE:** Informe tècnic justificatiu de la necessitat de declarar la tramitació d'emergència per una nova reparació del sostre del fossar i grues de la planta de tractament de residus sòlids urbans (RSU) de Tarragona.

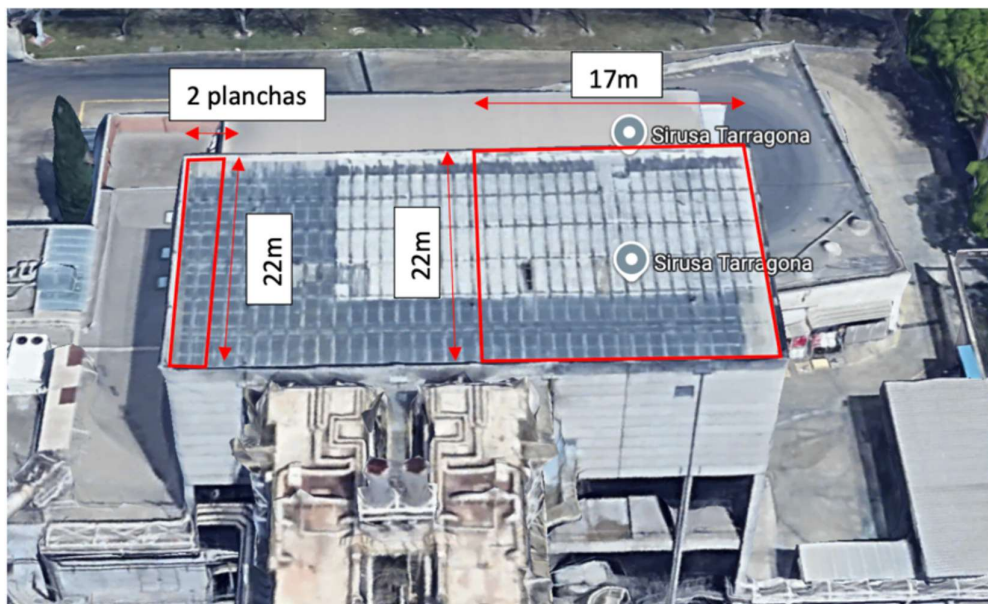
Els passats dies 25 i 31 de gener, degut a les fortes ventades sofertes al camp de Tarragona, es va fer malbé la coberta de la cota +26.50 metres, tenint una afectació d'uns 400 m2 en dues parts de la coberta.

La part de la coberta despresa, va volar fins el carrer lateral de la instal·lació, (Carrer Mercuri), sense afectació ni cap dany material ni personal, sent recollida per els nostres operaris.

Altres parts de la coberta van anar a parar dins les instal·lacions de Sirusa.

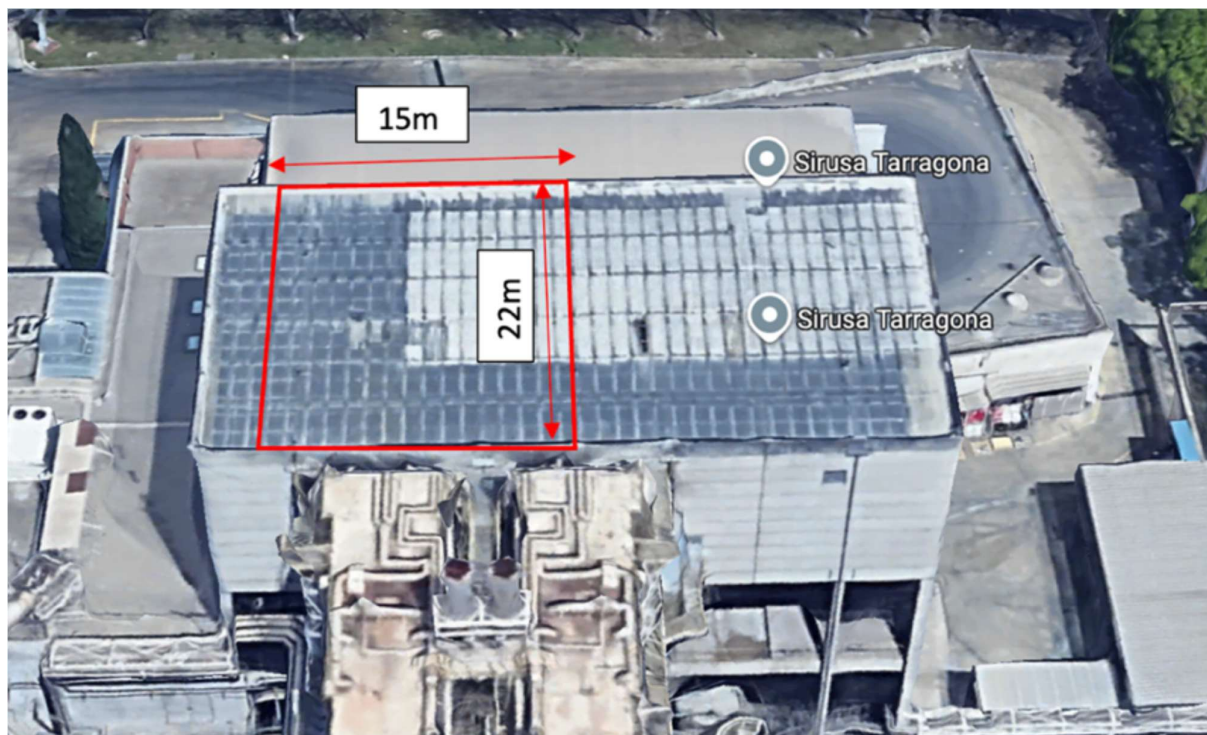
La nova sèrie de pertorbacions, han incrementat substancialment la zona afectada inicial, sent imprescindible augmentar la zona de reparació del teulat.

Sent la nova zona d'actuació la següent:

- Contractar un servei de reparació de la coberta en la nova zona afectada pels temporals de febrer. (Estimació Despesa 31.518,35 €)
- Contractar un servei de Coordinació de Seguretat i Salut. Per supervisar la reparació. (Estimació despesa 5.400 €)
- El pressupost total se estableix en 36.918,35 € + IVA 21% 7.752,85 € = Total Iva Inclòs 44.671,20€

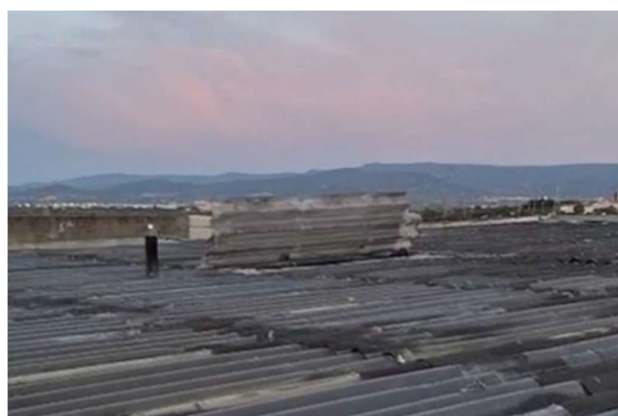
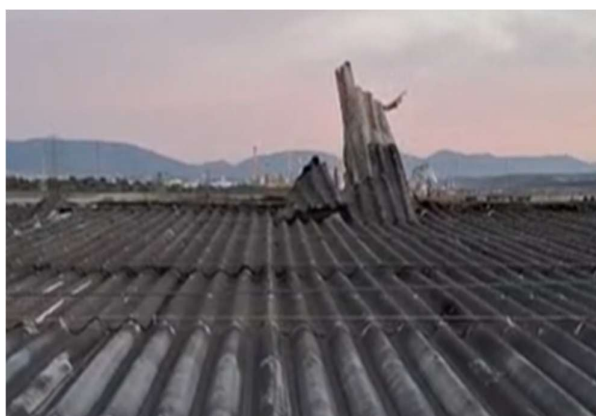
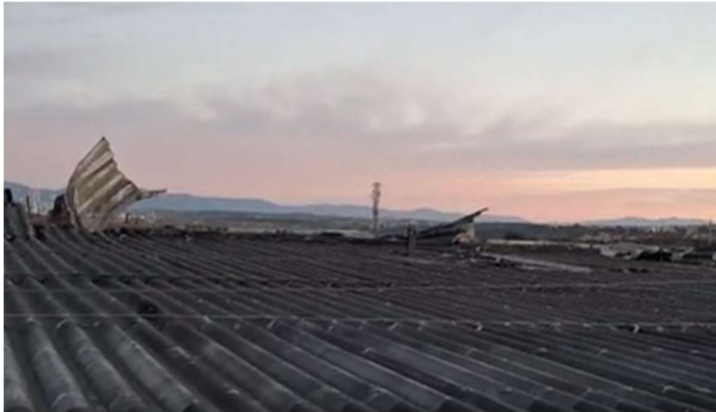
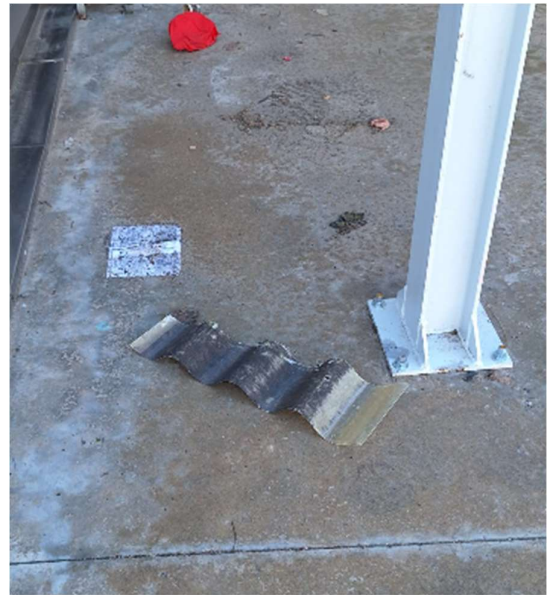
La segona afectació:

La coberta ha quedat en mal estat, sent el risc evident per la seguretat de les persones del interior i fins i tot exterior de les instal·lacions.

Cal fer una reparació immediata, assegurant que no es torni a produir un fet similar.

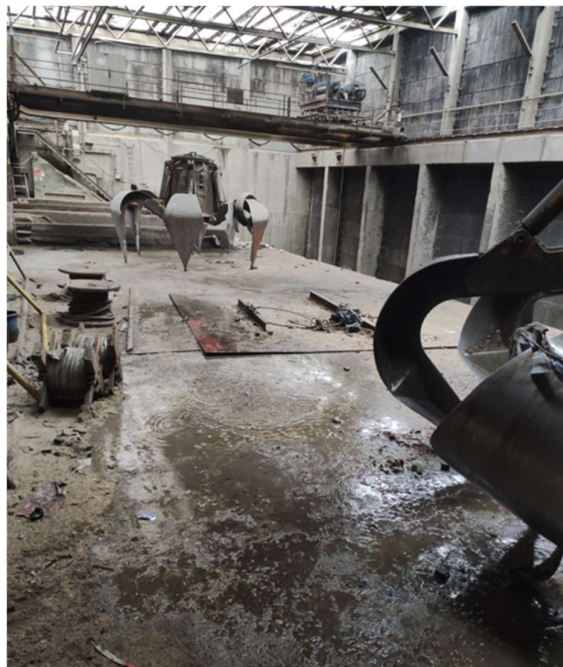
#### Fotografia cota +17,40m:

Zona de tremuja i pons grua.  
La barreja de la pols inherent a la instal·lació al ser la zona alta del fossar de RSU conjuntament amb la pluja, provoquen una zona de alt risc de reliscada dels treballadors, que tot i portar arnès de seguretat tenen un risc de caiguda de més de 20 metres.
