## INFORME TÈCNIC

**EXPEDIENT: CE-01-2026**

**ASSUMPTE:** Informe tècnic justificatiu de la necessitat de declarar la tramitació d'emergència per la reparació del sostre del fossar i grues de la planta de tractament de residus sòlids urbans (RSU) de Tarragona.

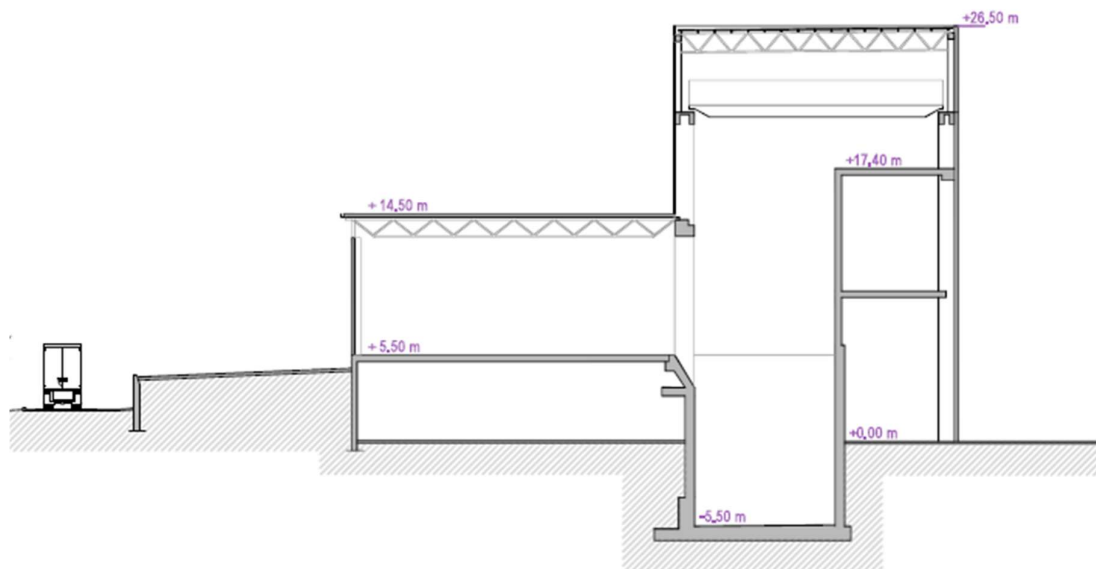
Plànol general de les cobertes.

La zona de descàrrega, fossar i les tremujes esta cobert per dues coberta de plaques ondulades de material plàstic, en dos alçades la +14.50m i la +26.50 metres.

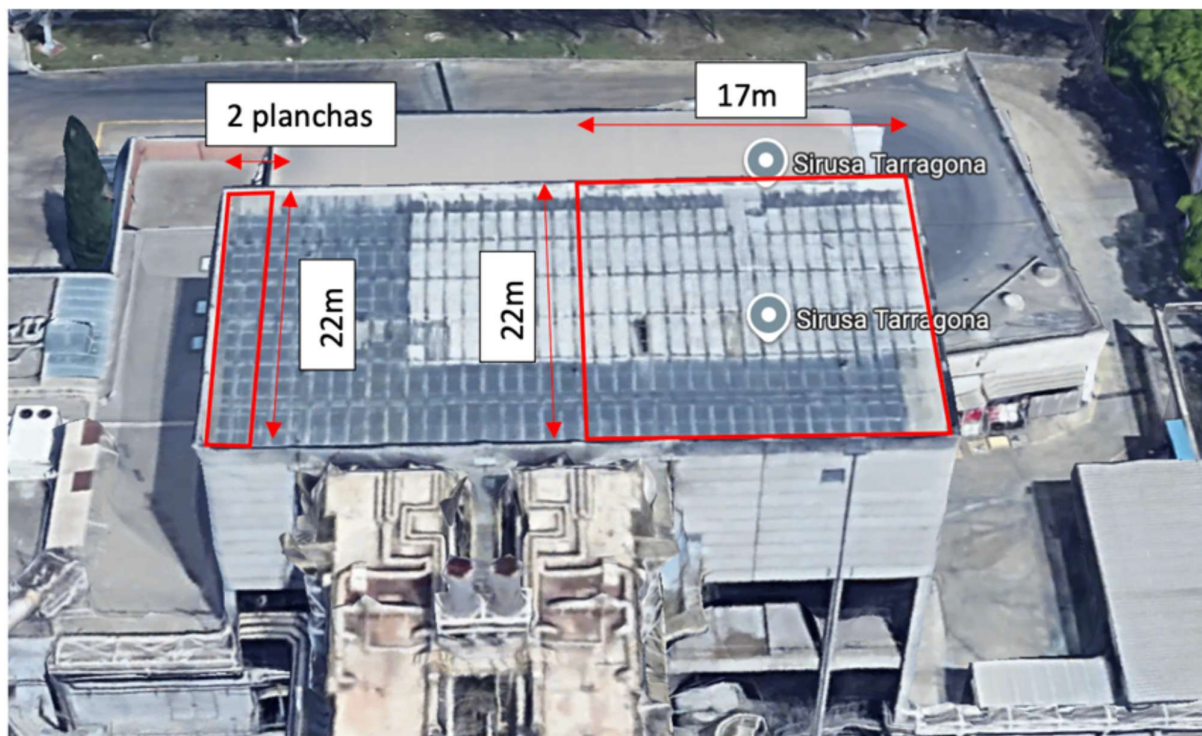
Els passats dies 25 i 31 de gener, degut a les fortes ventades sofertes al camp de Tarragona, es va fer malbé la coberta de la cota +26.50 metres, tenint una afectació d'uns 400 m<sup>2</sup> en dues parts de la coberta.

La part de la coberta despresa, va volar fins el carrer lateral de la instal·lació, (Carrer Mercuri), sense afectació ni cap dany material ni personal, sent recollida per els nostres operaris.

Altres parts de la coberta van anar a parar dins les instal·lacions de Sirusa.

La coberta ha quedat en mal estat, sent el risc evident per la seguretat de les persones del interior i fins i tot exterior de les instal·lacions.

Cal fer una reparació immediata, assegurant que no es torni a produir un fet similar.

- Contractar un servei de reparació de la coberta, amb tècnics especialistes de feines en alçada i les mesures de seguretat adequades (Recurs preventiu), Ja que la coberta ha quedat en mal estat. (Estimació despesa 42.973,50 €)
- El pressupost total se estableix en 42.973,50 € + IVA 21% 9.024,44 € = Total Iva Inclòs 51.997,94€
