**MEMÒRIA TÈCNICA DE DIFERENTS ACTUACIONS DE MANTENIMENT,  
REPARACIÓ I CONSERVACIÓ A:**

**L'ESCOLA NOVA**

**L'ESCOLA SANTA MARIA DE CERVELLÓ.**

**Ajuntament de Cervelló**

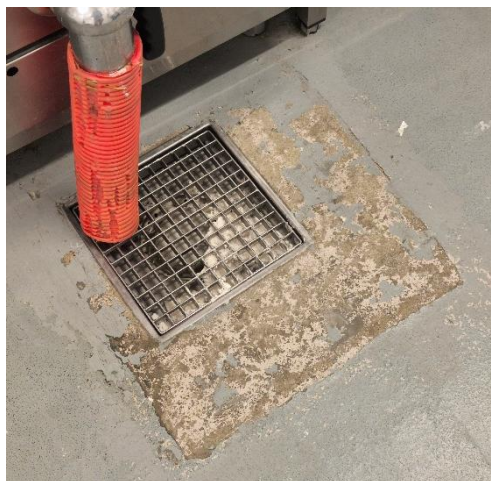
- **Reparació del paviment industrial continu deteriorat a la zona de l'embornal de la cuina.**

A la zona de la cuina de l'Escola Nova s'observa el deteriorament del paviment industrial continu existent al voltant de l'embornal de recollida d'aigües i greixos. El revestiment presenta zones despreses, pèrdua de material i degradació superficial, deixant vist el suport en diversos punts del perímetre de la reixa. Aquesta situació pot afavorir l'acumulació de brutícia i humitat, dificultar les tasques de neteja i manteniment pròpies d'una zona de cuina, i generar punts irregulars en el paviment que poden afectar les condicions d'higiene, seguretat i ús de l'espai.

Es proposa el sanejament de tota la zona afectada, mitjançant el repicat i eliminació de les parts del paviment deteriorades o amb manca d'adherència, la preparació i regularització del suport, i la posterior reposició del paviment continu amb un material adequat per a ús industrial alimentari, resistent a la humitat, als productes de neteja i al trànsit propi de la cuina. La reparació haurà de garantir la correcta trobada amb el marc de l'embornal existent, mantenint les pendents necessàries per conduir les aigües cap a la reixa i assegurant un acabat continu, impermeable, antilliscant i fàcilment netejable.

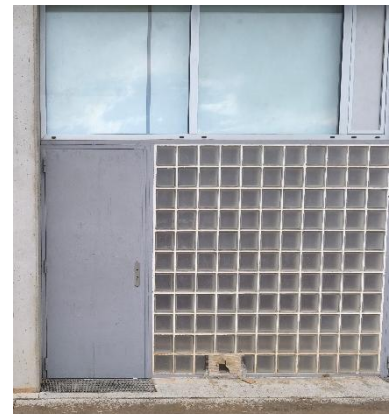
- **Revisió i reposició del pavès trencat del gimnàs.**

A la façana del gimnàs de l'Escola Nova s'observa una peça de pavès trencada a la part inferior del parament. Es proposa la substitució puntual de la peça malmesa per una nova de característiques similars a l'existent, incloent el repàs del rejuntat i dels acabats perimetrals necessaris. Així mateix, es preveu la revisió general de la resta del parament de pavès per comprovar que no hi hagi altres peces fissurades, trencades o amb manca d'adherència.

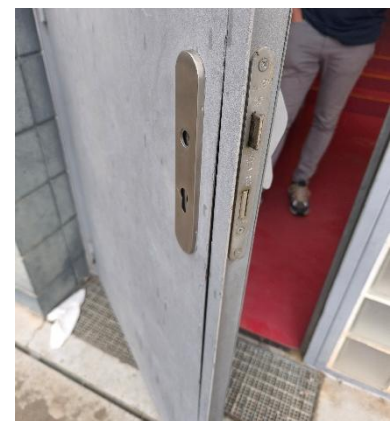
- **Substitució de la porta d'emergència del gimnàs.**

A la porta d'emergència del gimnàs de l'Escola Nova s'observa un estat de conservació deficient i un desajust de la fulla respecte del marc, fet que dificulta el seu correcte tancament i funcionament.

L'actuació inclourà el desmuntatge de la porta actual, la col·locació de la nova fulla i bastiment, la instal·lació dels

ferratges, pany, pestell, barra antipànic i la resta d'elements auxiliars necessaris, així com els ajustos i segellats perimetrals corresponents.

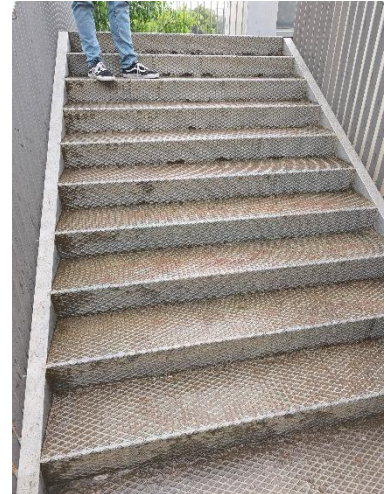
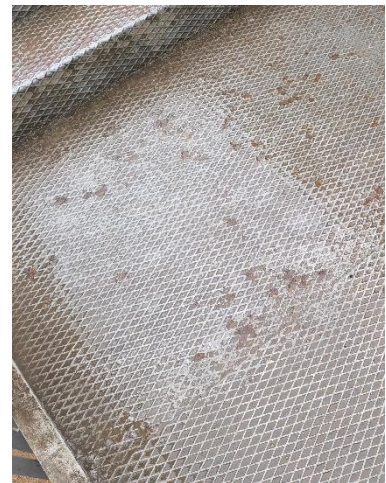
A l'escala exterior de l'Escola Nova s'observen processos d'oxidació i degradació superficial dels elements metàl·lics, especialment en els graons, replans i zones horitzontals més exposades a l'aigua de pluja i a l'ús continuat.

El paviment metàl·lic existent presenta pèrdua de protecció superficial, presència d'òxid i desgast generalitzat de l'acabat. L'escala disposa d'un tram principal amb graons metàl·lics antilliscants, un replà intermedi i un replà superior d'arribada. En aquests dos replans es preveu la substitució de les planxes metàl·liques existents, atès que són els punts on es concentra una major afectació per oxidació i desgast.

Es proposa el sanejament general de l'escala, mitjançant la neteja, eliminació d'òxid i preparació de les superfícies metàl·liques existents, incloent graons, perfils, laterals i elements auxiliars que es trobin afectats. Posteriorment s'aplicarà un tractament de protecció anticorrosiva i l'acabat final de pintura adequada per a elements metàl·lics exteriors. L'actuació inclourà la substitució de les planxes dels replans deteriorats per noves planxes metàl·liques antilliscants de característiques similars a les existents, degudament fixades i protegides contra la corrosió. Finalment, es farà el repàs general del conjunt per garantir unes condicions adequades de seguretat, durabilitat i ús de l'escala exterior.

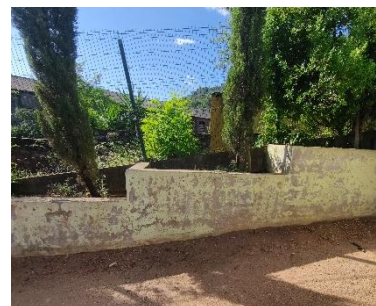
A la zona exterior de la caseta de l'Escola Santa Maria de Cervelló hi ha diverses jardineres d'obra que presenten degradació superficial, amb pèrdua de pintura i zones puntuals d'arrebossat deteriorat. Es proposa el sanejament dels paraments afectats, el repicat de les parts mal adherides, la reposició puntual de l'arrebossat i el posterior pintat amb pintura adequada per a exteriors.

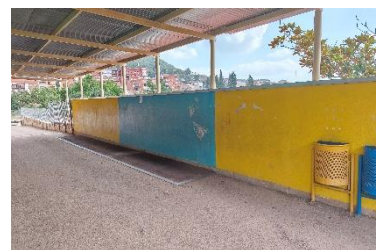
- **Pintat del passadís exterior final del menjador, a la zona exterior amb infantil.**

A la zona exterior del menjador, en el tram final del passadís que comunica amb l'àmbit d'infantil, es preveu el repàs i pintat dels paraments existents. L'actuació inclourà la neteja i preparació prèvia de les superfícies, el sanejament puntual de les zones que presentin pintura degradada o petits desperfectes, i l'aplicació de pintura adequada per a exteriors.

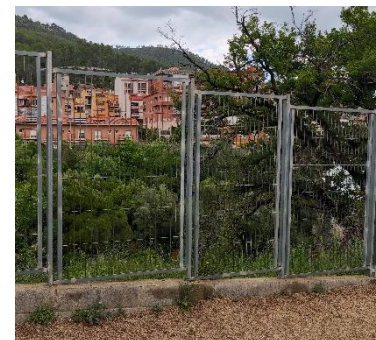
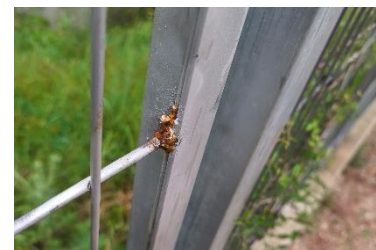
- **Revisió de la soldadura de la tanca perimetral de l'escola**

En diversos punts de la tanca perimetral de l'Escola Santa Maria de Cervelló s'observen soldadures deteriorades entre els barrots metàl·lics i el bastidor de suport. Aquestes unions presenten signes d'oxidació, pèrdua de material i degradació superficial, fet que pot afectar progressivament la rigidesa i l'estabilitat puntual dels elements de tancament.

Es proposa la revisió general de tota la tanca perimetral per identificar els punts on les unions soldades es trobin malmeses, debilitades o amb manca de continuïtat. En aquests punts es procedirà al sanejament de les zones afectades, eliminant l'òxid i les restes de material degradat, i es repararan o reforçaran les unions mitjançant nova soldadura o el sistema de fixació que es consideri més adequat.

Un cop executades les reparacions, es farà el repàs de la protecció anticorrosiva i de l'acabat superficial dels punts intervinguts, per tal de garantir la durabilitat de la reparació i mantenir unes condicions adequades de seguretat i conservació de la tanca perimetral.

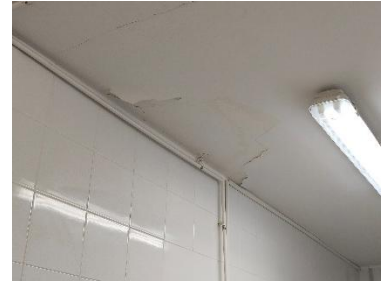
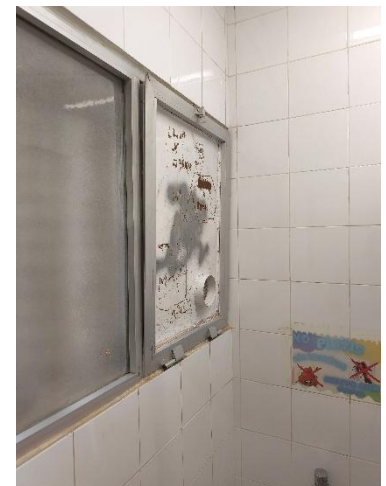
- **Sanejament i repintat dels lavabos de planta baixa i planta primera, amb reparació d'elements deteriorats.**

Als lavabos dels nens de les plantes baixa i primera de l'edifici de primària s'observen zones del sostre amb pintura degradada, fissures i afectacions derivades de la humitat. També es detecten canonades d'instal·lacions vistes i radiadors amb la pintura deteriorada, desprendiments puntuals de l'acabat i presència d'oxidació en alguns punts, així com alguna peça de revestiment ceràmic malmesa.

Es proposa el sanejament de les zones afectades del sostre, eliminant les parts degradades o mal adherides, la reparació dels desperfectes existents i el posterior repintat amb pintura adequada per a zones humides.

L'actuació inclourà també la neteja, sanejament i repintat de les canonades d'instal·lacions vistes i dels radiadors existents, amb aplicació prèvia de tractament anticorrosiu en els punts on sigui necessari. Així mateix, es preveu la reparació o substitució dels elements deteriorats per oxidació i la reposició puntual de les rajoles malmeses que es detectin durant els treballs.

Als lavabos de la planta baixa s'inclourà també la revisió i reparació de la finestra amb fulla opaca i reixeta de ventilació, incloent la substitució o reparació dels elements deteriorats i mantenint el bastiment existent sempre que el seu estat ho permeti.

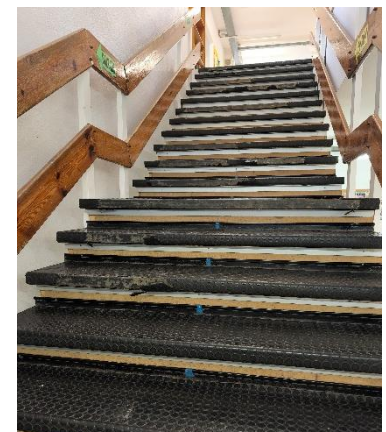
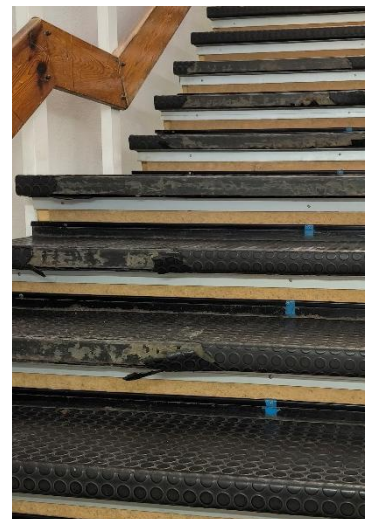
A l'escala interior de l'edifici de primària s'observa un deteriorament generalitzat del revestiment antilliscant de cautxú dels graons, amb peces desgastades, despreses, parcialment desenganxades o amb pèrdua d'adherència, especialment a les zones de pas i als cantells. En diversos punts el revestiment existent ha perdut continuïtat, generant irregularitats en la superfície de trepitjada.

Atès l'estat general del conjunt i el nombre de peces afectades, es considera més adequat procedir a la substitució completa del

revestiment de cautxú existent, en lloc de realitzar reparacions puntuals. Aquesta solució permetrà garantir una actuació homogènia en tota l'escala i millorar les condicions de seguretat i durabilitat del conjunt.

L'actuació inclourà la correcta fixació del nou revestiment, el repàs dels cantells i trobades, i la comprovació final de les condicions de seguretat i antilliscament de l'escala.

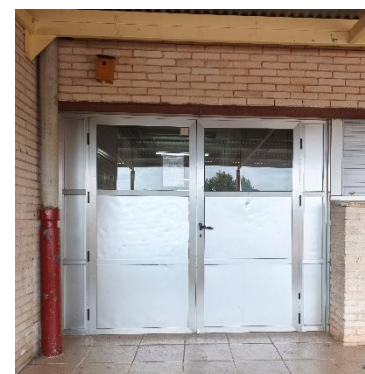
- **Substitució de la porta exterior del menjador per una porta doble antipànic**

A la porta d'entrada exterior del menjador de l'edifici de primària s'observa un estat de conservació deficient, amb cops i deformacions en els plafons, així com dificultats en el seu correcte tancament.

Es proposa el desmuntatge complet de les portes i de la fusteria existent de dues fulles, i la seva substitució per una nova porta doble equipada amb barra antipànic, adequada per al seu ús com a sortida d'emergència.

Atès que el buit existent té una amplada superior a la necessària per a la nova porta, es preveu completar-lo mitjançant la col·locació de fusteries fixes d'alumini als dos laterals, degudament ancorades i segellades. L'actuació inclourà la retirada dels elements existents, la instal·lació de la nova porta, les fusteries laterals fixes, els ferratges, panys, barres antipànic i la resta d'elements auxiliars necessaris, així com els ajustos i remats perimetrals corresponents.

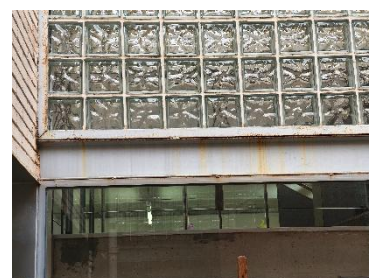
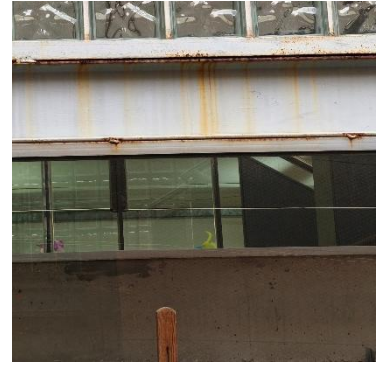
Al pati interior de l'edifici de primària s'observen bigues i elements metàl·lics amb presència d'oxidació superficial, especialment en les zones de trobada, juntes i arestes exposades. Aquesta oxidació ha provocat l'aparició de taques i regalims sobre els elements inferiors, evidenciant la pèrdua parcial de la protecció superficial existent.

Es proposa el sanejament de les bigues metàl·liques afectades, mitjançant la neteja de les superfícies, eliminació de l'òxid i repàs dels punts deteriorats. Posteriorment s'aplicarà una imprimació anticorrosiva adequada i l'acabat final de pintura per a elements metàl·lics exteriors.

L'actuació inclourà també el repàs dels punts singulars, unions i trobades amb altres elements constructius, per garantir una correcta protecció del conjunt i evitar la progressió dels processos d'oxidació.

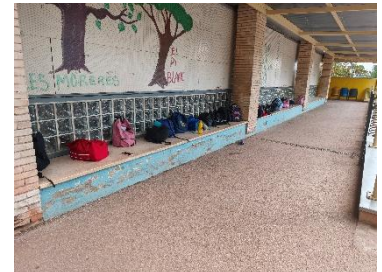
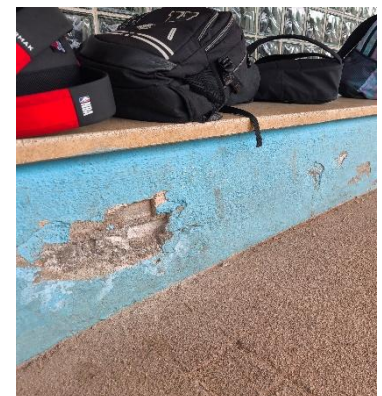
- **Sanejament, reparació i repintat del banc exterior d'obra de la zona de pas**

Al passadís exterior de l'edifici de primària s'observa un banc exterior d'obra continu, utilitzat també com a banc o superfície de suport, que presenta un deteriorament generalitzat del revestiment exterior. En diversos punts hi ha pèrdua de pintura, desprendiments de l'arrebossat i zones on el suport ha quedat parcialment vist, especialment a la part inferior i a les zones més exposades a cops, fregaments i humitat.

Es proposa el sanejament de tot el parament afectat, mitjançant el repicat i retirada de les parts de pintura i revestiment que es trobin despreses o mal adherides. Posteriorment es procedirà a la reparació i regularització de les zones deteriorades amb morter adequat per a exteriors, procurant mantenir una textura similar a l'acabat existent.

Un cop reparat el suport, s'aplicarà una imprimació adequada i el posterior repintat de tot el muret amb pintura per a exteriors, de color a determinar, incloent el repàs de les trobades amb el paviment, els pilars i el coronament superior.

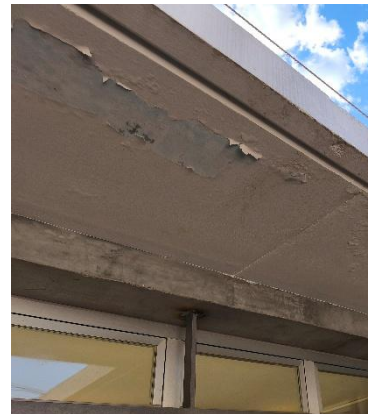
Al pati de la magnòlia, a l'edifici d'infantil de segon cicle, s'observa el deteriorament de l'acabat inferior del voladís, amb zones de pintura bufada, despreses o mal adherides, previsiblement associades a l'exposició exterior i a possibles humitats.

Es proposa el sanejament de les superfícies afectades, retirant les parts de pintura degradades o sense adherència, la regularització puntual del suport i el posterior repintat del conjunt amb pintura adequada per a exteriors.

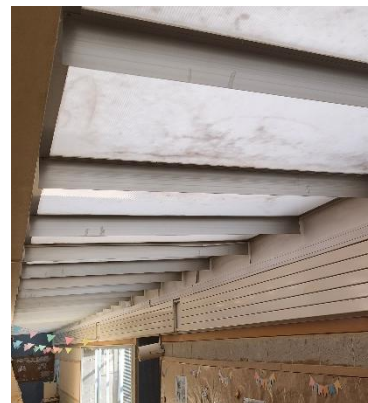
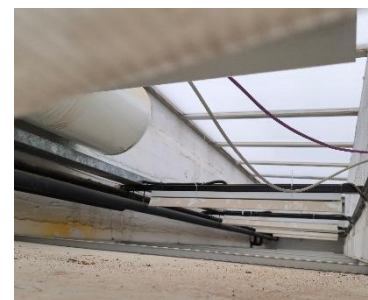
- **Segellat de la claraboia d'infantil per evitar filtracions d'aigua**

L'actuació inclourà la neteja i preparació de les juntes, la retirada dels materials de segellat deteriorats i l'aplicació de nous productes de segellat adequats per a exterior i exposició permanent a la intempèrie, garantint la correcta estanquitat del conjunt. Atès que la claraboia es troba situada en una zona de coberta sense protecció perimetral suficient, els treballs requeriran la instal·lació prèvia d'una **línia de vida temporal o sistema de protecció equivalent**, així com els mitjans auxiliars necessaris per garantir l'accés i l'execució dels treballs en condicions de seguretat.

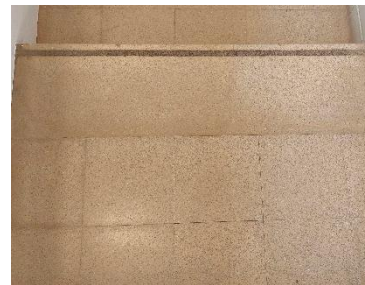
- **Reposició puntual d'una rajola solta de l'escala d'infantil**

Es proposa la retirada de la peça afectada, la neteja i preparació del suport i la seva posterior recol·locació o substitució per una rajola de característiques similars a l'existent, incloent l'adhesiu, el rejuntat final i els repassos necessaris.

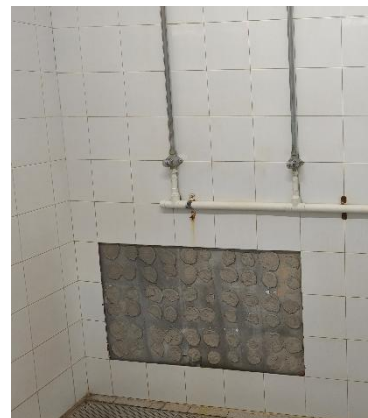
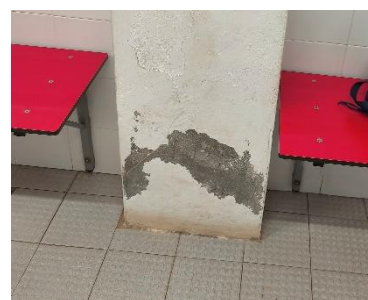
- **Reposició de rajoles, substitució d'abraçadores i repassos puntuals al vestuari del gimnàs**

Al vestuari del gimnàs s'observa la manca de diverses peces del revestiment ceràmic a la zona de dutxes, així com abraçadores i elements de fixació de les conduccions amb presència d'oxidació. També es detecten desperfectes puntuals en paraments, amb zones de pintura despresada i revestiment superficial deteriorat.

Es proposa la col·locació de noves rajoles de característiques similars a les existents en els punts on manquen peces, incloent la preparació del suport i el rejuntat final. Així mateix, es substituiran les abraçadores rovellades de les conduccions de les dutxes per nous elements de fixació adequats per a zones humides.

L'actuació inclourà també el sanejament i repàs puntual dels paraments deteriorats, amb reparació del suport i posterior pintat de les zones afectades.

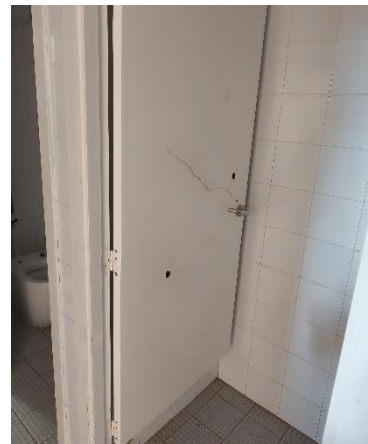
- **Substitució de portes trencades del lavabo del gimnàs de nois**

Es proposa la retirada de la portes existents i la seva substitució per noves portes de característiques similars, adequades per a l'ús en lavabos i zones humides. L'actuació inclourà la col·locació de la nova fulla, maneta, pany, frontisses i la resta de ferratges necessaris.

També es faran els ajustos necessaris als bastiments existents i els repassos finals per deixar les portes correctament col·locades i operatives.

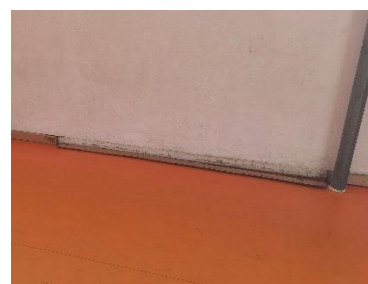
A la sala polivalent del gimnàs s'observa un deteriorament generalitzat dels sòcols perimetrals existents, amb trams despresos, mal adherits, deformats o en mal estat de conservació. Atès l'estat general del conjunt, es proposa la retirada completa dels sòcols existents i la seva substitució per nous elements de característiques similars o equivalents, adequats per a l'ús intensiu de l'espai.

L'actuació inclourà la retirada dels sòcols actuals, la neteja i preparació del suport, la col·locació dels nous sòcols, la resolució de cantonades i trobades, i els repassos finals necessaris per deixar el conjunt correctament alineat i fixat.
