## ANNEX 3: INVENTARI TRACTAMENT FITOSANITARI

Aquest inventari és un recull de fitxes que contenen diversa informació, com la mida i la ubicació, dels arbres als que cal aplicar tractament fitosanitari

| Nom de la UG | Ctra. De Valls | Codi | AV008 |

| Nom de la UG | Parc de l'Alcalde Ramon Gómez | Codi | EV032 |

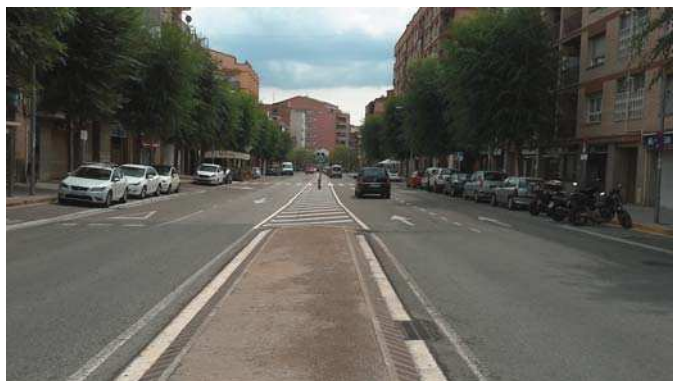
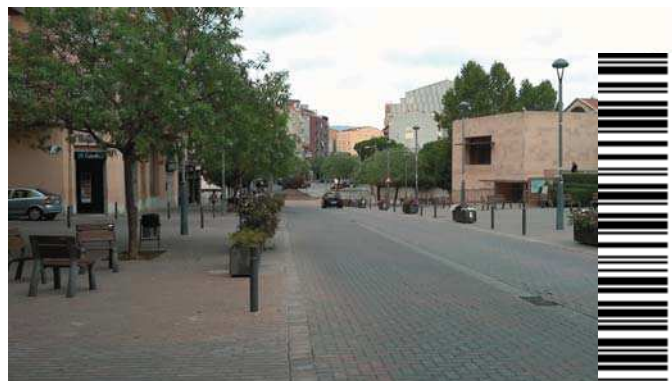
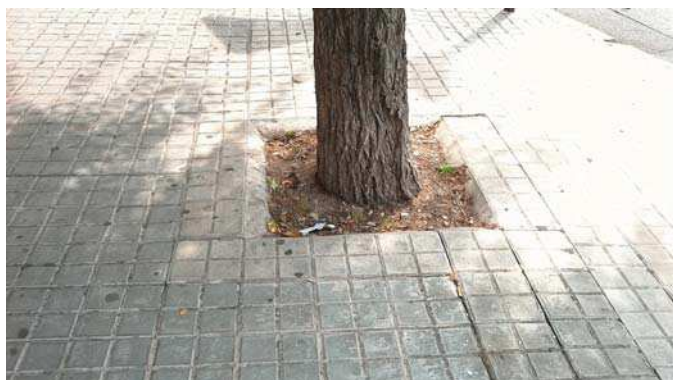
## FOTOS

| | ESTAT GENERAL | | | IDONEÏTAT | | |
|---|---|---|---|---|---|---|
| <i>Ulmus minor</i> | 27 | | | | | 27 |

| Diagnosi | Escocells de 80x80cm i vorera de 3 m. |

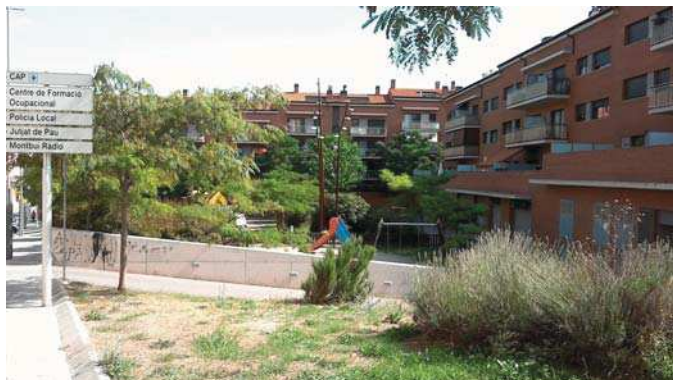
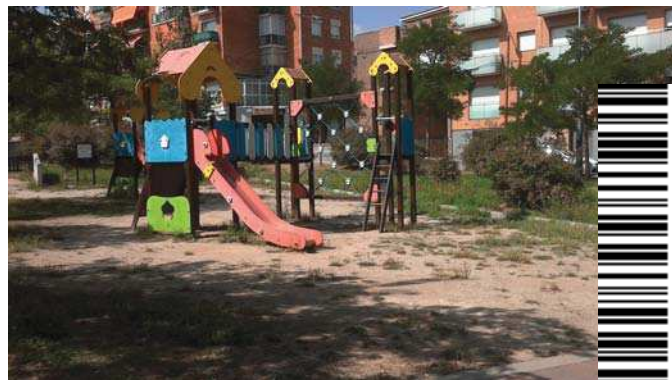
## FOTOS

| Diagnosi | Herbacies no desitjades en el sauló i mobiliari deteriorat. |
