# OBRES DE RENOVACIÓ DE LA IMPERMEABILITZACIÓ DE LES COBERTES DELS EDIFICIS DEL BAR I DELS VESTIDORS DE LA PISCINA MUNICIPAL

**T.M. CORBERA DE LLOBREGAT**

**SETEMBRE 2023**

# CONDICIONS D'EXECUCIÓ PER A LA RENOVACIÓ DE LA IMPERMEABILITZACIÓ DE LES COBERTES DELS EDIFICIS DEL BAR I DELS VESTIDORS DE LA PISCINA MUNICIPAL DE CORBERA DE LLOBREGAT

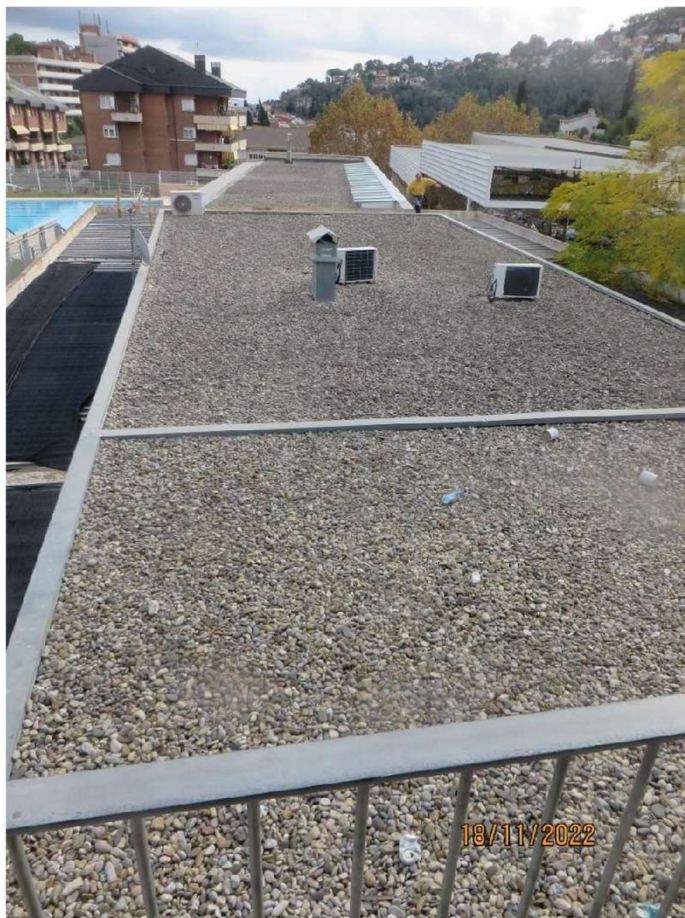
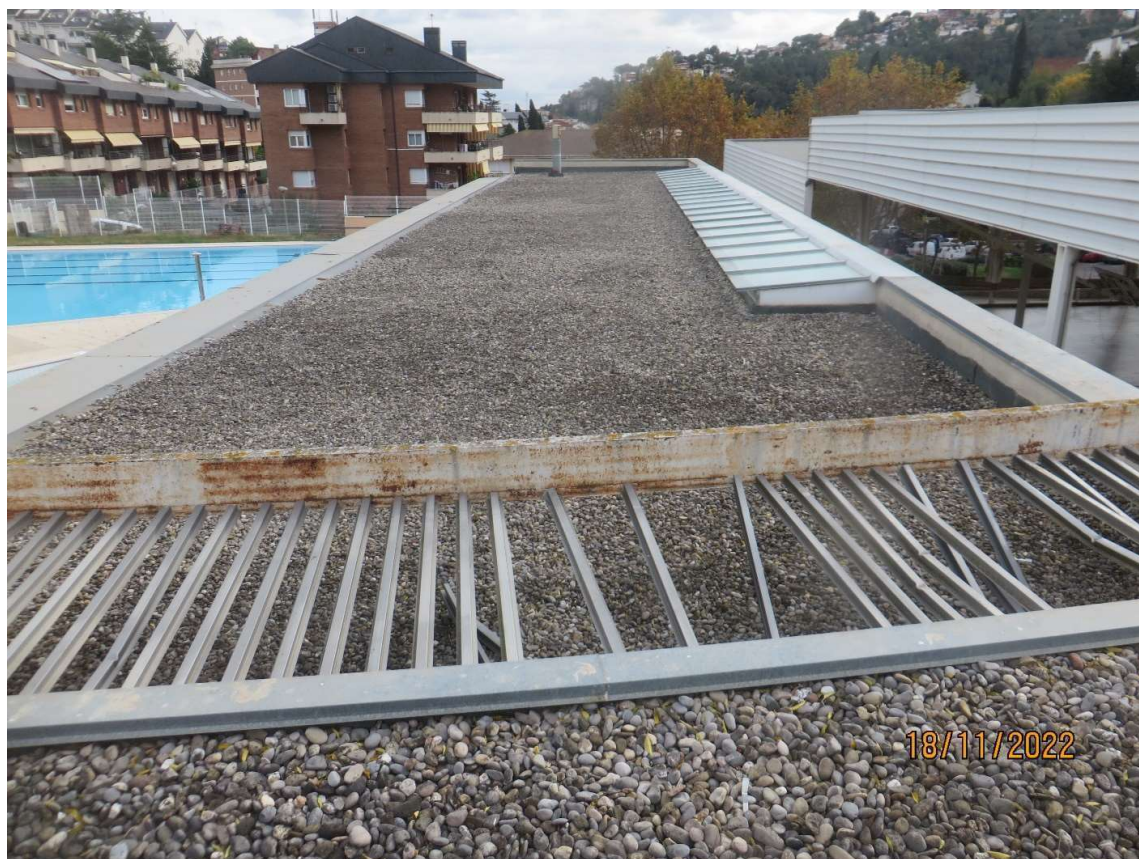
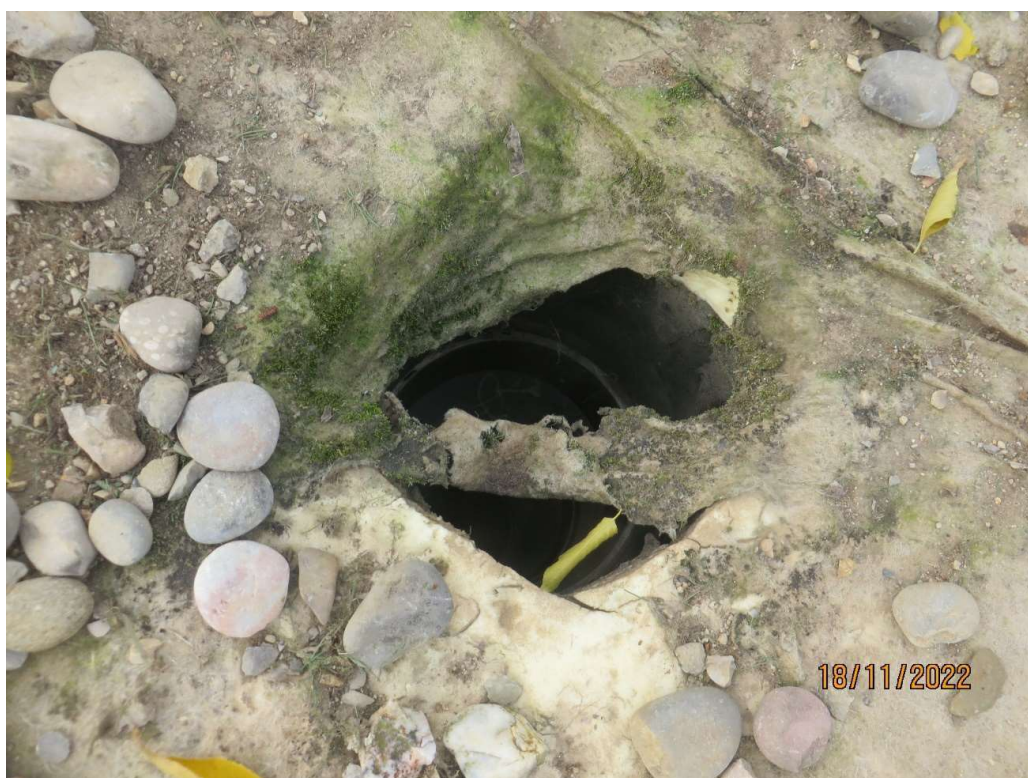
## 9.- IMATGES DE L'ESTAT ACTUAL DE LES COBERTES

S'han detectat diverses entrades d'aigua provinents de la coberta principal; diversos perfils d'acer de voladís perimetral trencats i oxidats; i desprendiments i esquerdes en diversos trams del revestiment de morter dels ampits de coberta

S'han detectat diverses entrades d'aigua provinents de la coberta principal; canal i baixants amb múltiples punts oxidats i amb pèrdua de material; xapa de folrat amb diversos punts d'oxidació que provoquen l'entrada d'aigua a la cara superior de la llosa de formigó armat, a on queda parcialment estancada i penetra al formigó produint oxidació d'armadures, visibles ja en alguns punts, que podrien haver originat afectacions a l'interior de l'element de formigó armat atenent les taques que es poden veure a la cara inferior de la llosa de formigó, atès que troba la sortida als forats de reserva per a pas de baixants, que són més amples que el baixant i l'aigua cau en vertical cap a la zona posterior de les taquilles de la piscina a on només una xapa separa l'exterior de l'interior.

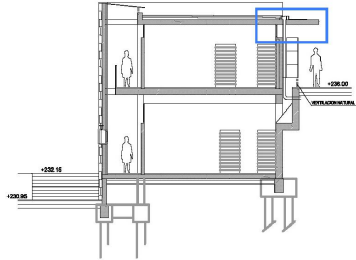
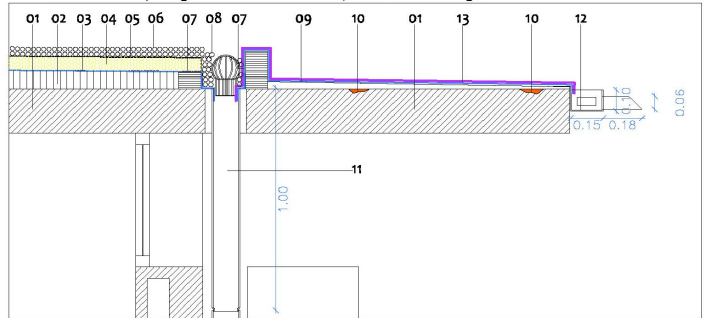
ESTAT ACTUAL

- 01 Forjat i voladís formigó armat. Es conserva
- 02 Formació de pendents. Es conserva
- 03 Impermeabilització. S'enderroca
- 04 Aïllament tèrmic planxes poliestirè extruït. S'acopia per a reutilització
- 05 Geotextil protecció. S'enderroca
- 06 Graves acabat. S'acopia per a reutilització
- 07 Fàbrica formació canaló. S'enderroca
- 08 Xapa perforada paragrafes. S'enderroca
- 09 Xapa folrat voladís i formació remat. S'enderroca
- 10 Forats a xapa de folrat i afectació formigó armat. Es realitza actuació
- 11 Baixant. Es talla i retira el primer metre en contacte amb canaló

PROPOSTA

- 01 Forjat i voladís formigó armat
- 02 Formació de pendents
- 03 Nova impermeabilització. Remuntada fins a coronaments façana
- 04 Aïllament tèrmic planxes poliestirè extruït. Es reutilitza l'existent i es subministren peces noves per a substituir les que no poden ser reutilitzades

- 11 Nou tram de baixant d'un metre des de canaló fins a embocar amb baixant existent.
- 12 Nou canaló de planxa d'alumini amb gèrgoles d'evacuació i sobreeixidors laterals

- 13 Làmina autoprotegida com a acabat cara superior voladís formigó

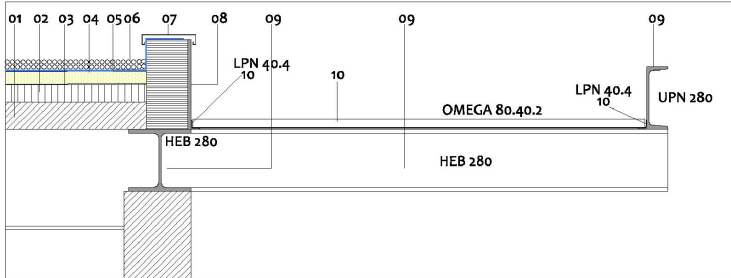
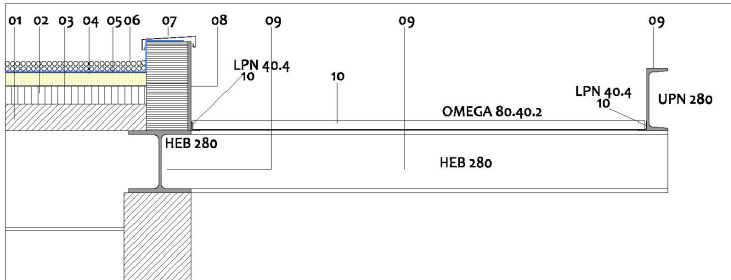
EDIFICI BAR

ESTAT ACTUAL

- 01 Forjat xapa col·laborant. Es conserva
- 02 Formació de pendents. Es conserva
- 03 Impermeabilització. S'enderroca
- 04 Aïllament tèrmic planxes poliestirè extruït. S'acopia per a reutilització
- 05 Geotextil protecció. S'enderroca
- 06 Graves acabat. S'acopia per a reutilització
- 07 Remat d'empit. S'enderroca
- 08 Revestiment d'empit de coberta de morter de ciment. S'enderroca
- 09 Perfils principals pèrgola perimetral d'acer pintat. Amb zones amb òxid a netejar
- 10 Perfils secundaris pèrgola perimetral. Perfils "L" i omega d'acer galvanitzat. Es retiren els abonyegats i trencats
