**Memòria i revisió del projecte  
de millora de l'ecosistema  
fluvial en el tram de la riera de  
Carme en el seu tram urbà.**

Juliol 2023

**AJUNTAMENT DE CARME**

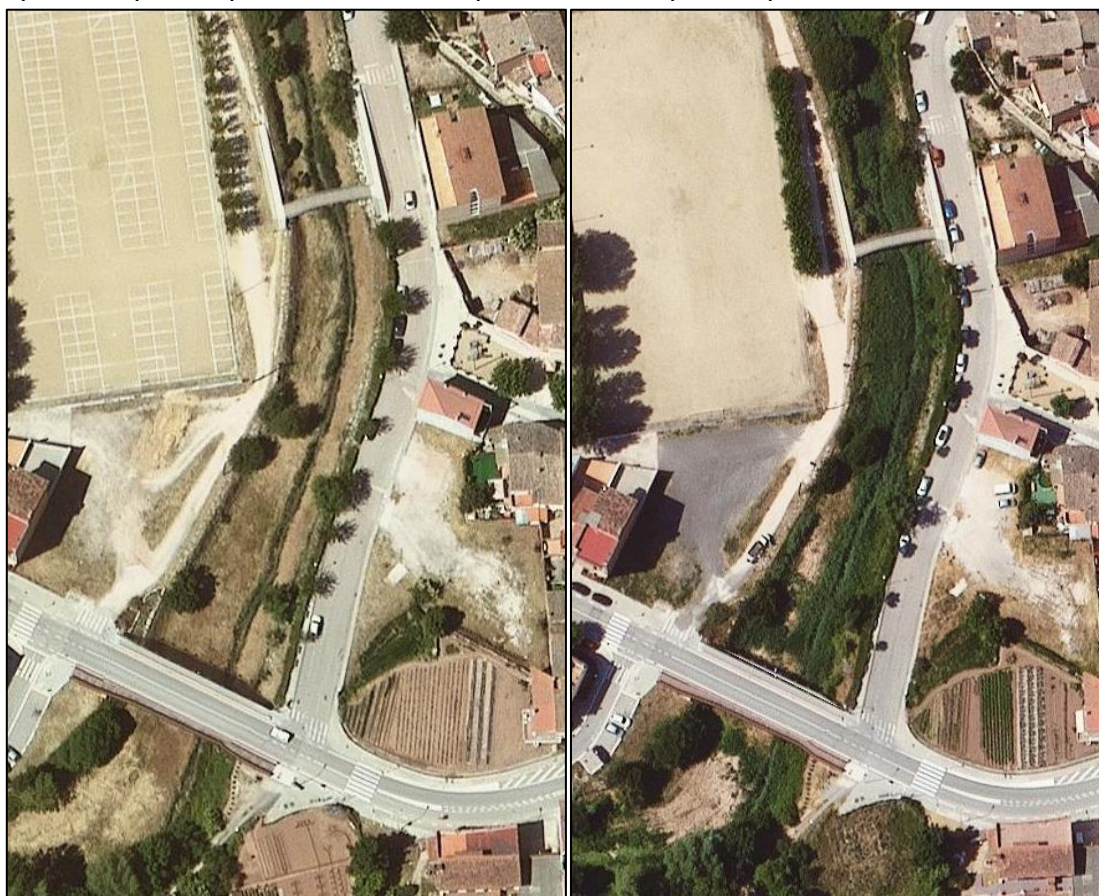
Com podem observar en les dues fotografies següents on s'aprecia la diferència, l'elevada densitat que té el canyís en aquest tram dificulta qualsevol tipus de coexistència amb altres espècies, impedeix la penetració de la llum a l'interior de la llera i, per tant, impossibilita el creixement de qualsevol altra espècie vegetal al seu voltant. Els treballs proposats, buscaran una desbrossada de canyís en un 30% de la superfície que ocupa, com desenvoluparem en els apartats posteriors.

*Il·lustració 3. Diferència en estat de vegetació any 2019 (esquerra) - 2021 (dreta). Font: Visir3, Generalitat de Catalunya.*

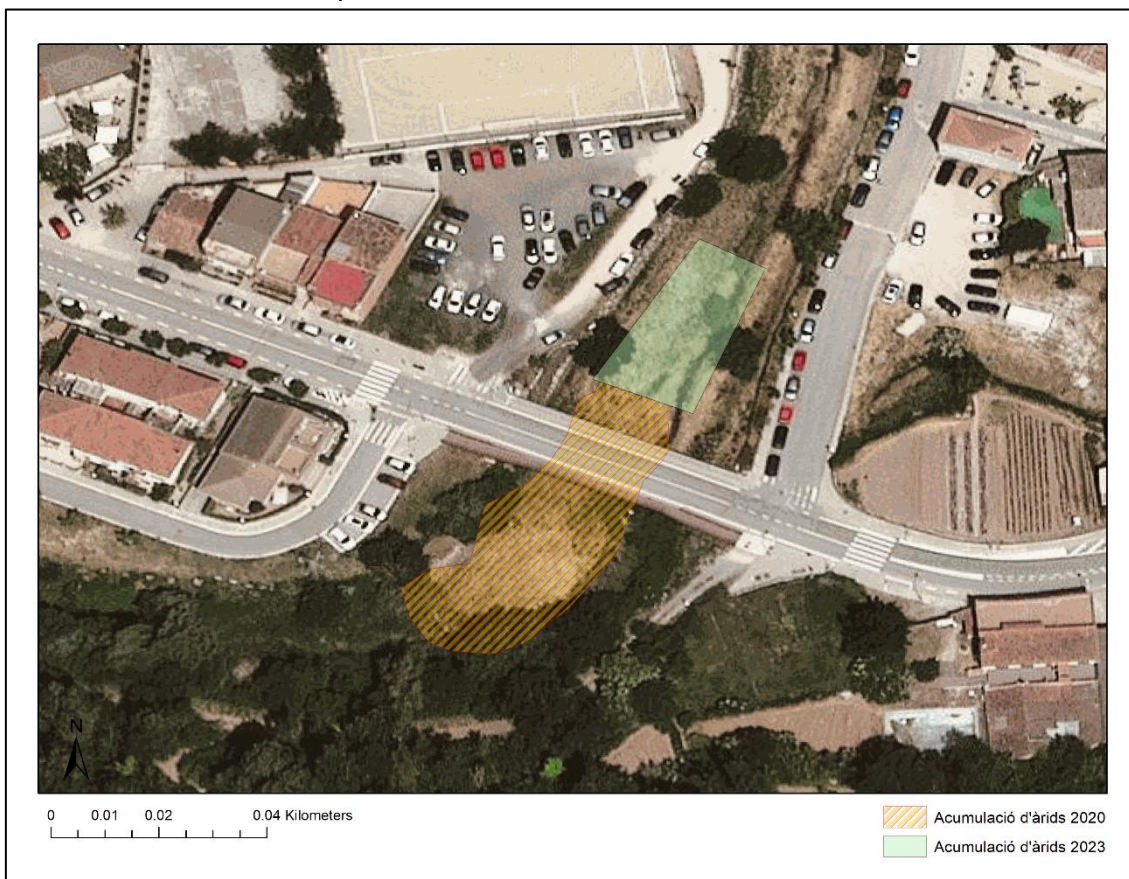
A part de la problemàtica de la vegetació, l'acumulació de sediments provinents de grans riuades d'anys enrere també impliquen, en aquest tram urbà de la riera de Carme, una problemàtica de restar capacitat hidràulica en aquest tram. Aquesta última acumulació de sediments va ser produïda per les sobrevingudes d'aigua en els darrers anys. L'arrossegament de sediments d'aigües amunt s'ha acumulat amb els anys en sòl urbà, concretament a l'alçada del pont que travessa la carretera BV-2131.

L'any 2020 es va notificar a l'ACA aquest fet i, l'any 2021, la Diputació de Barcelona actuant com a responsable de la travessa, va retirar els sediments desplaçant-los 25 metres aigües avall. Aquest desplaçament a permès alliberar el pont d'aquests sediments, tot i que l'actuació realitzada segueix comportant una reducció important del cabal hidràulic donat que el volum de terres continua essent el mateix.

*Il·lustració 4. Descripció del moviment de sediments i la localització actual del material a retirar. Elaboració pròpia.*

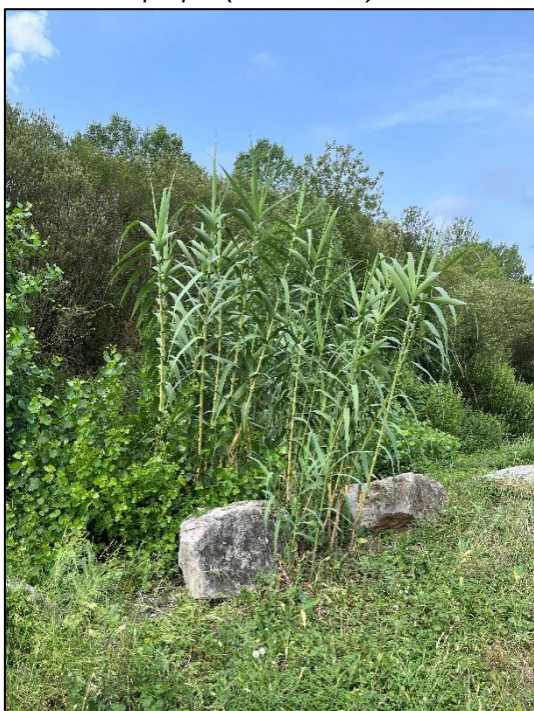
En alguns marges, esculleres i dins el riu en alguns terrenys annexes a l'actuació hi trobem grans clapes poblacionals de canya (*Arundo donax*), tot i que cal destacar que no ocupen grans extensions, aquest projecte busca limitar-ne de forma contundent la seva propagació i fer-ne una revegetació per altres espècies de ribera.

*Il·lustració 5. Població de canya (Arundo donax) a la llera del riu al seu tram mig. Font: Elaboració pròpia (28/06/2023).*

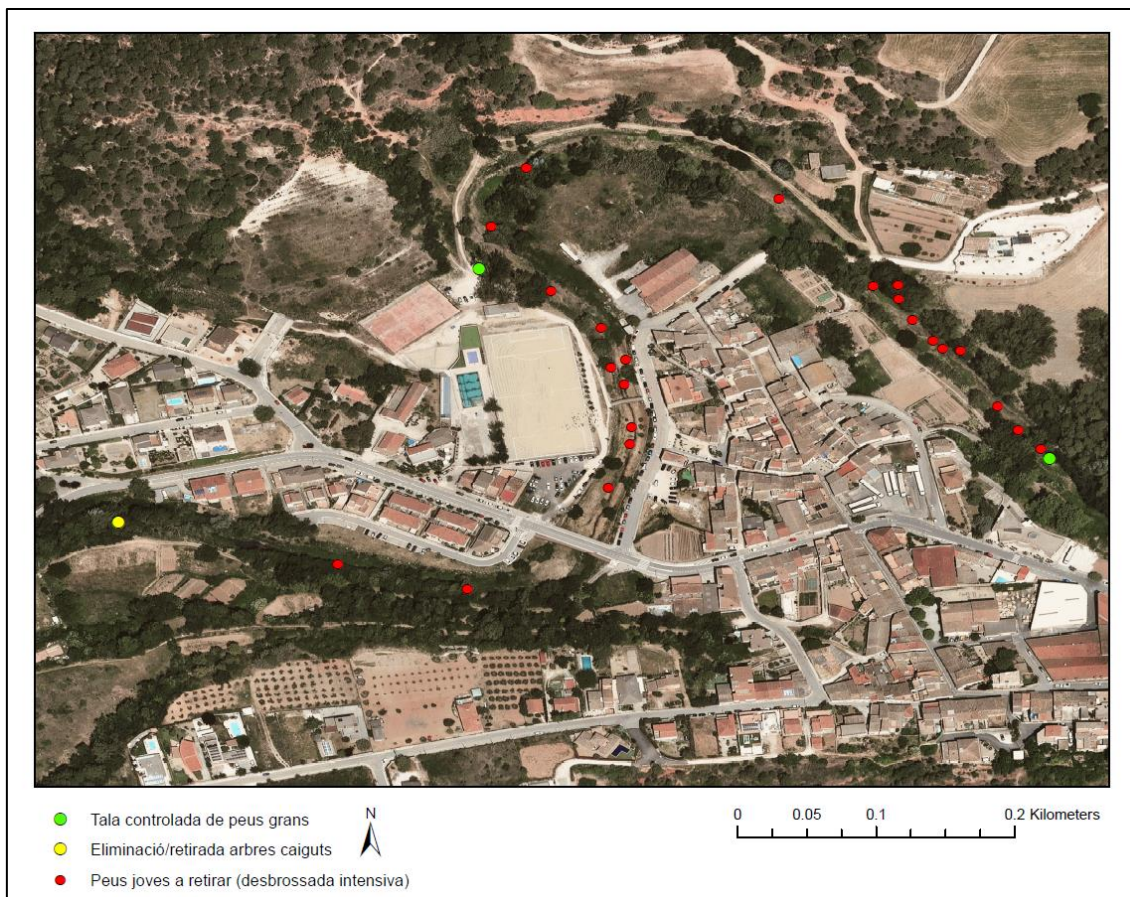
En el cas de l'arbre del començament del tram (41.531718, 1.615231), no serà necessària la seva tala ja que ha caigut pel pas del temps. En aquest cas només implicarà la seva retirada.

*Il·lustració 7. Mapa de localització dels arbres morts detectats a l'àrea de treball. Elaboració pròpia.*

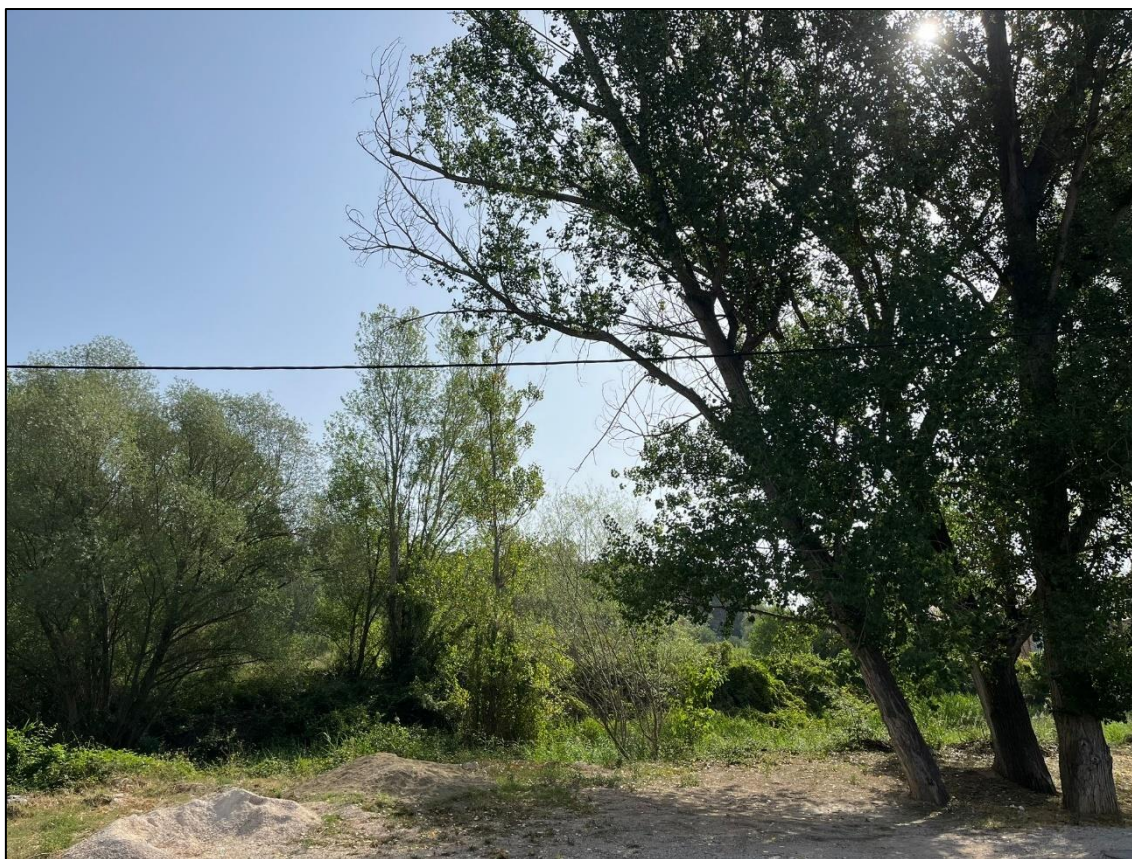
Un dels arbres que s'ha d'eliminar és un pollancre de grans dimensions amb port inclinat cap a la riera. Aquest individu es troba a la zona del camp de futbol a les coordenades 41.533487, 1.617917.

*Il·lustració 8. Arbre a talar durant els treballs. Fotografia: 20/07/2023.*

L'empresa que executi els treballs, haurà de retirar aquest material i processar-lo de forma correcta, en un punt autoritzat o tractant-lo com a recurs de biomassa i/o qualsevol altre aprofitament sense opció a deixar-lo a la llera o en terrenys adjacents. A més, serà convenient la retirada ràpida de la fusta tallada per a evitar les plagues d'insectes perforadors, així com la presència de combustible pesat en la forest.

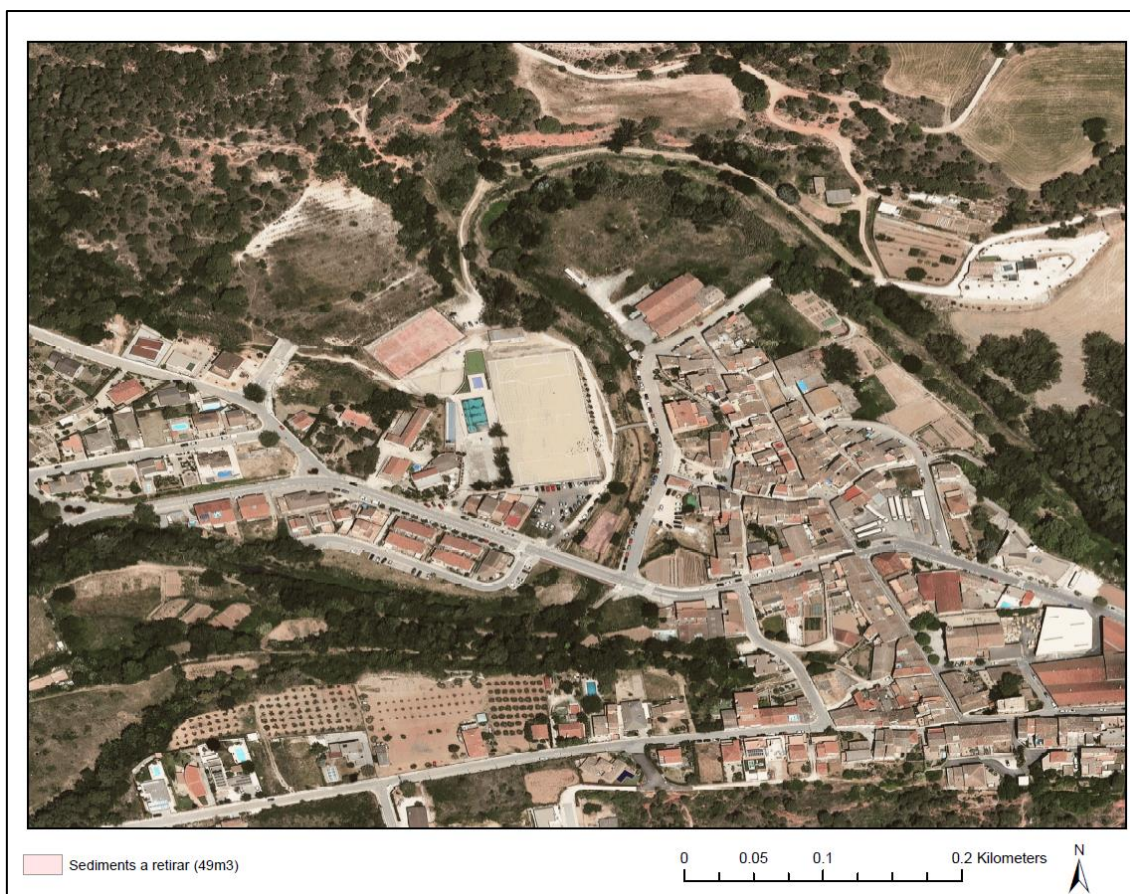
*Il·lustració 9. Localització dels sediments acumulats després dels treballs de desbloqueig del Pont de la BV2131. Elaboració pròpia.*

L'empresa haurà de retirar, transportar i dipositar una part d'aquests sediments en un dipòsit controlat o autoritzat i n'haurà de presentar la documentació corresponent de tractament o dipòsit a la coordinació de l'obra. La retirada només serà de 50 m<sup>3</sup> i la resta es reposicionarà de manera uniforme evitant el màxim de pertorbació possible.

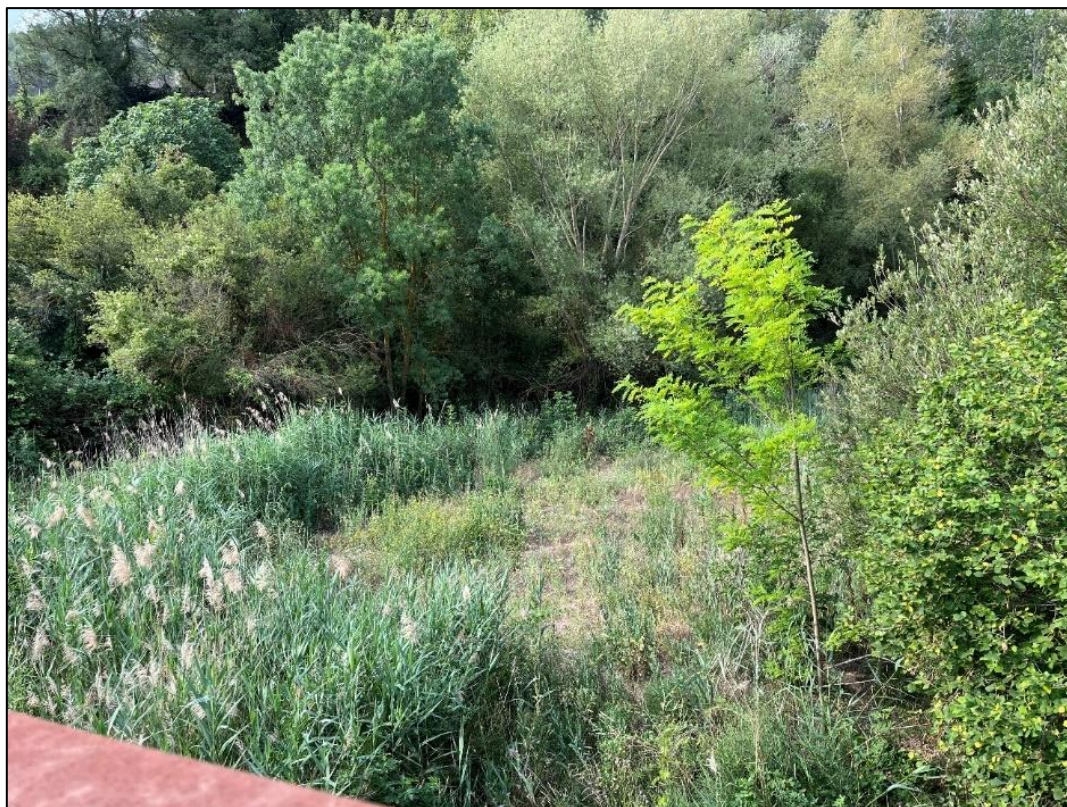
il·lustració 11. Exemplar de *Robinia pseudoacacia* detectat durant les visites de camp. Font: Elaboració pròpia (23/06/2023).

Es valorarà que tot i que no estigui contemplat a la memòria inicial, l'empresa proposi l'eliminació d'aquests peus arboris mitjançant tractament químic administrat a la soca per evitar-ne rebots i posteriors proliferacions.

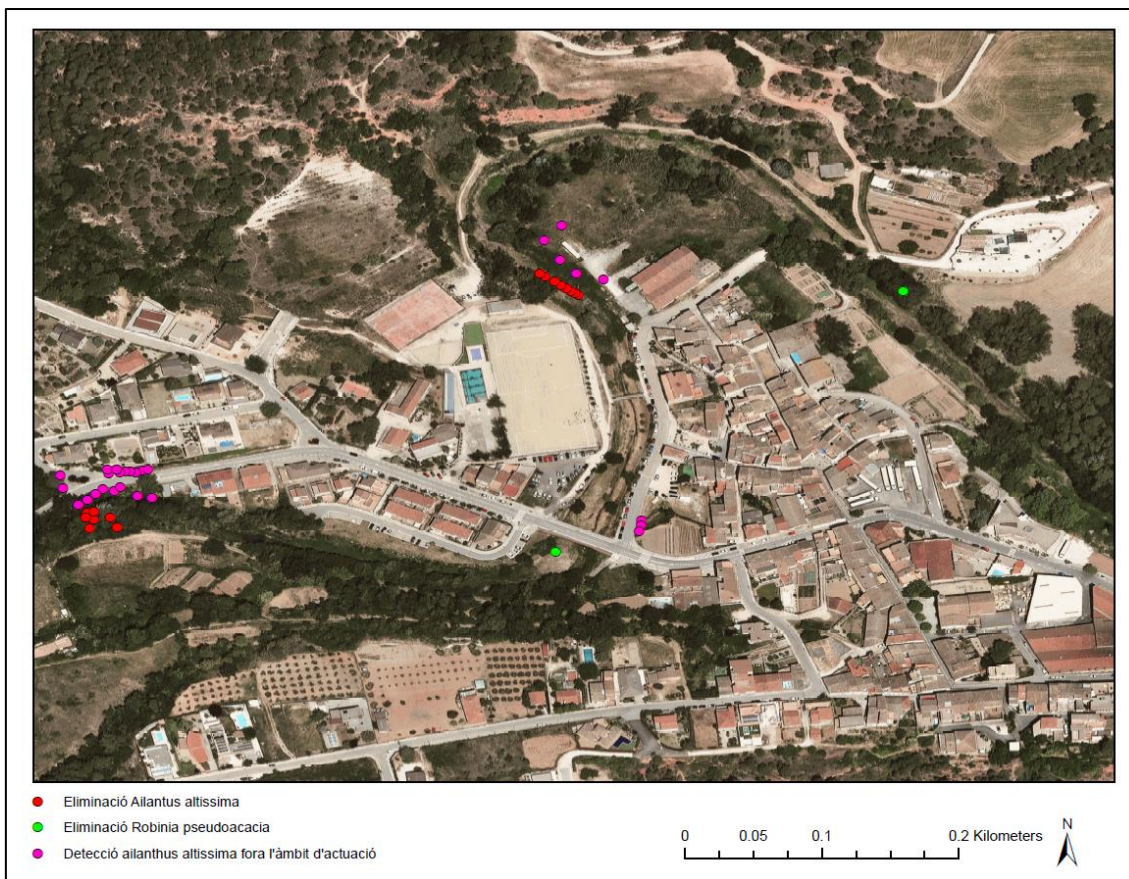
Il·lustració 12. Localització de les espècies invasores arbòries. Elaboració pròpia.

L'eliminació per injecció es realitza a peus arboris d'espècies invasores. La injecció d'herbicida directament a les soques fa que el tractament sigui totalment localitzat i que no afecti a les espècies vegetals del voltant, ni a la fauna present a la zona. A més, és un sistema més efectiu que la tala i pintat de la soca amb herbicida o l'anellament de l'escorça.

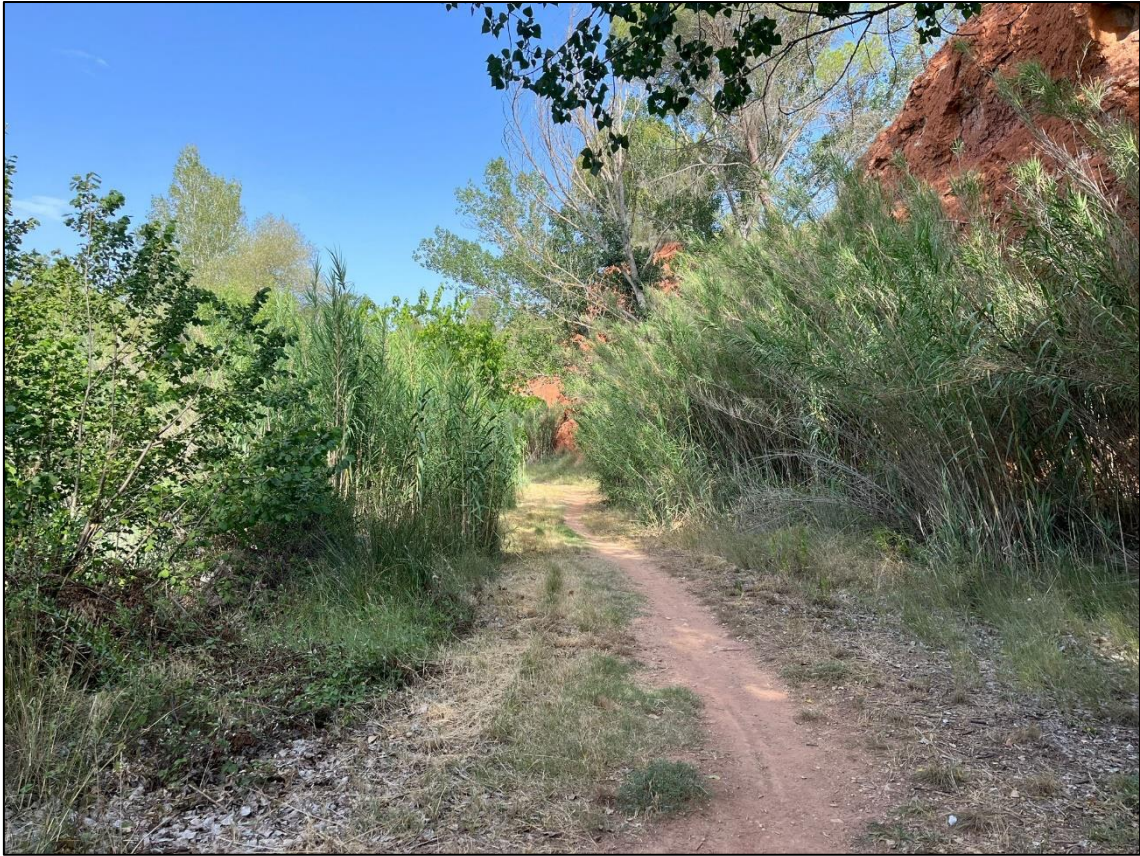
*Il·lustració 13. Canya al lateral del camí. Fotografia: 20/07/2023.*

A més, en un dels àmbits de l'escullera triat per l'empresa i consensuat amb l'Ajuntament i la coordinació de l'obra, es realitzarà una prova pilot amb la instal·lació a l'escullera d'un tros de lona geotèxtil per comprovar-ne els resultats. Aquesta instal·lació serà d'uns 10 m<sup>2</sup> i a mode experimental. És important que l'Ajuntament faci un esforç de comunicació cap a la població per explicar la funció de la lona i del que s'està realitzant en l'àmbit de la llera. Aquesta instal·lació serà d'una malla o lona geotèxtil que sigui de color fosc, i el màxim opaca possible.

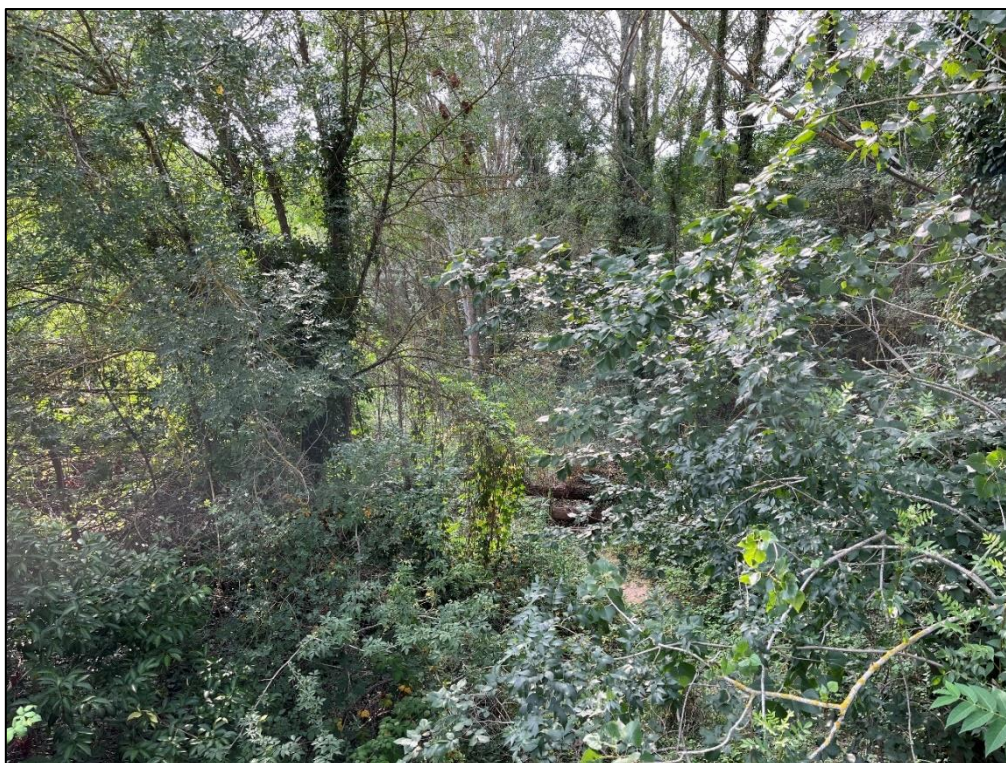
*Il·lustració 18. Fotografia 1. Elaboració pròpia (28/06/2023). En aquest punt, i molt proper al límit municipal, s'hi ha detectat durant les visites de camp alguns exemplars d'Ailantus altíssima. S'ha d'inspeccionar de manera correcta aquest tram per eliminar-ne de manera correcte aquests exemplars.*

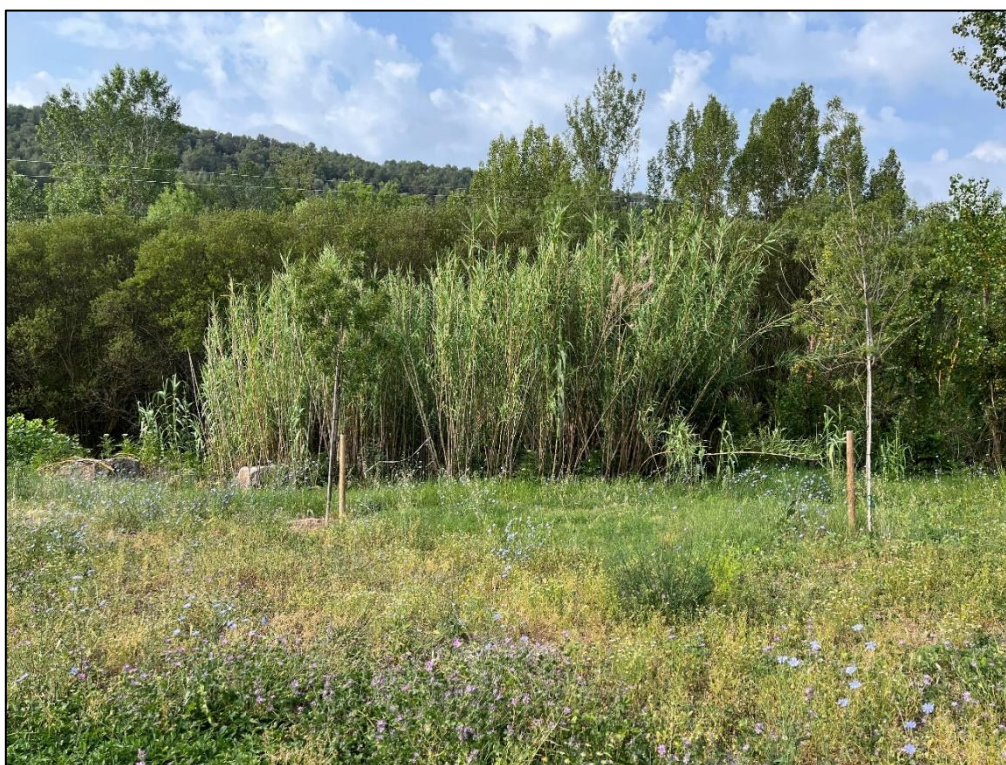
*Il·lustració 21. Fotografia 4. Elaboració pròpia (28/06/2023). Arundo donax vist des de la calçada del Carrer Font Frigola.*

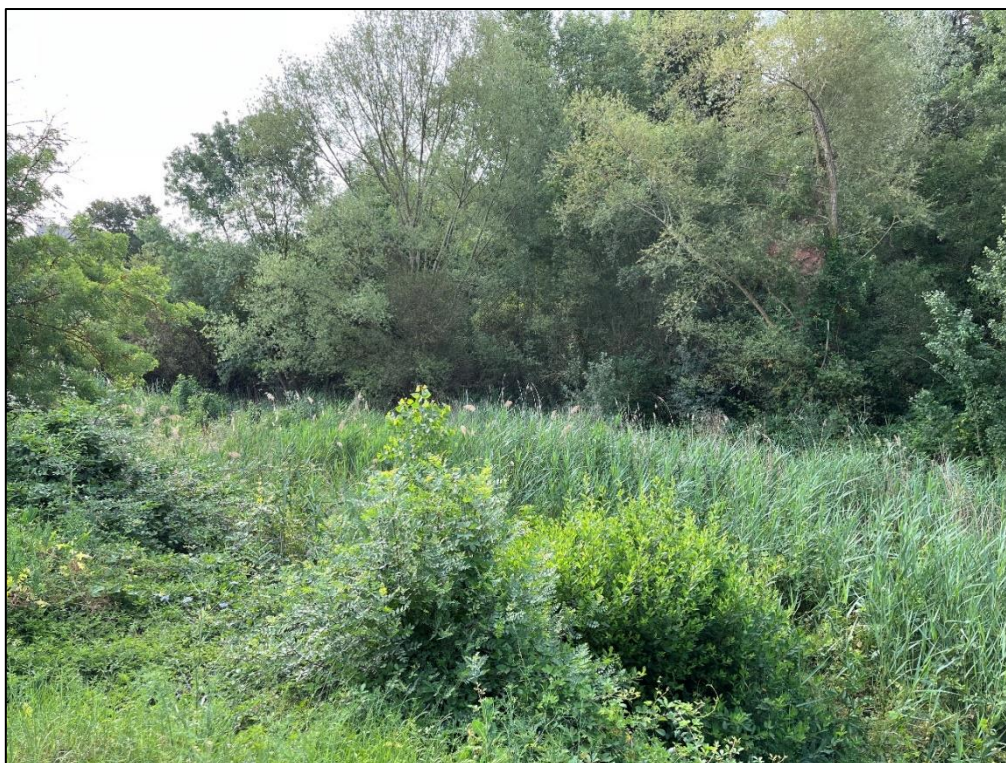
*Il·lustració 22. Fotografia 5. Elaboració pròpia (28/06/2023). En el moment de les obres en les quals es va desplaçar els sediments aigües avall, la maquinària que va treballar a l'obra va entrar per aquest punt fent una rampa. Tot i així, aquesta vegada es valorarà fer la rampa a la zona del camp de futbol ja que ha de permetre l'entrada de camions per poder fer la retirada del residu.*

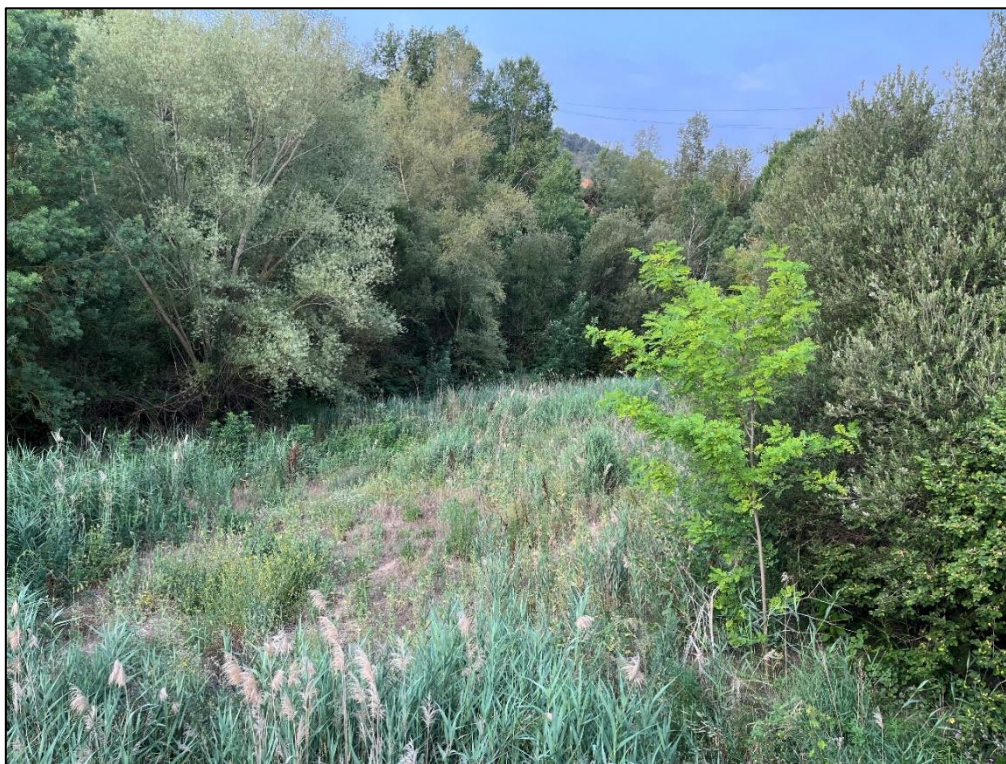
*Il·lustració 23. Fotografia número 6. Elaboració pròpia (28/06/2023). En alguns trams a desbrossar hi ha clapes de canyís, per tant, en aquests punts la desbrossa serà molt superficial, discriminant les espècies que interessin com ara els joncs.*

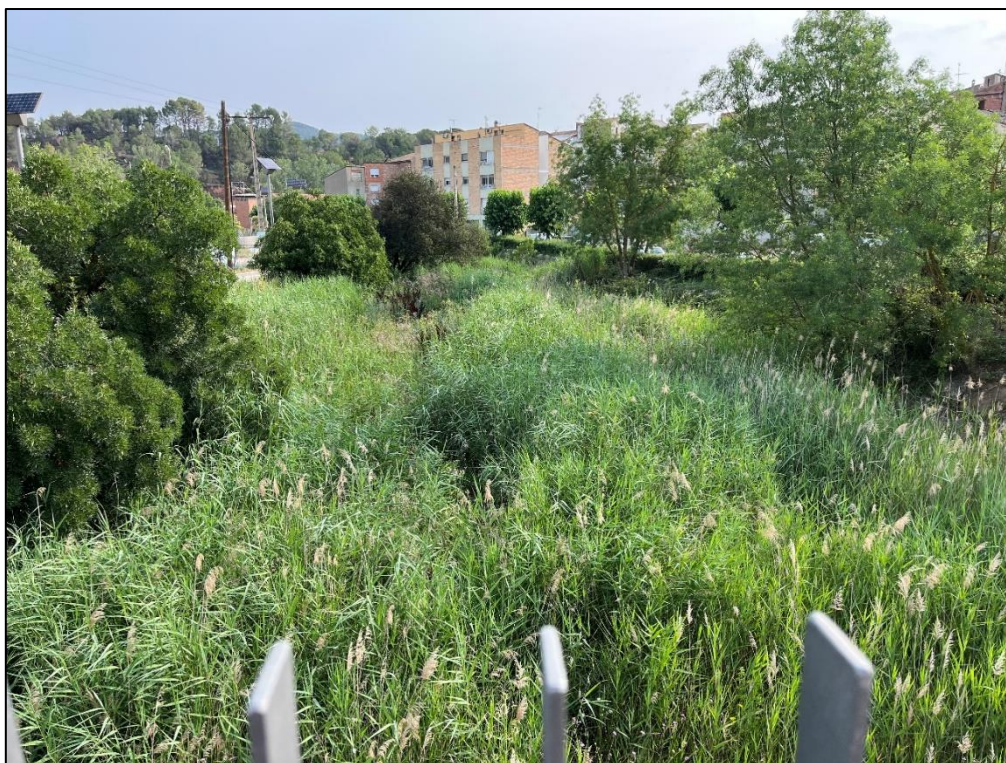
*Il·lustració 24. Fotografia 7. Elaboració pròpia(28/06/2023). En aquest espai, sota el canyís es troba l'acumulació de sediments desplaçada per les obres de desbloqueig dels ulls del pont per facilitar la circulació d'aigua. Un cop es realitzi la desbrossada es podrà determinar l'abast de la retirada dels sediments ja que actualment no es pot apreciar per aquesta vegetació.*

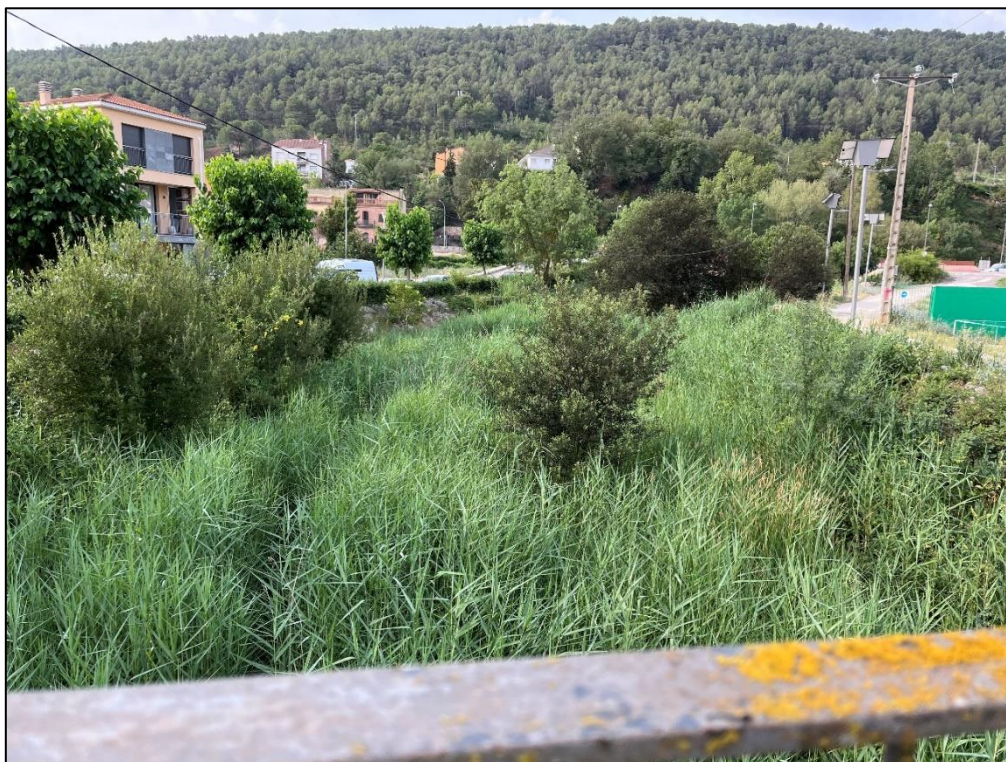
*Il·lustració 25. Fotografia 8. Elaboració pròpia(28/06/2023). En alguns trams, es troben alguns peus al mig de la llera. Durant els treballs de desbrossada, s'eliminaran aquests peus que*

*quedin al mig i puguin suposar un problema en cas de riuada i que resten capacitat hidràulica i la seva circulació.*

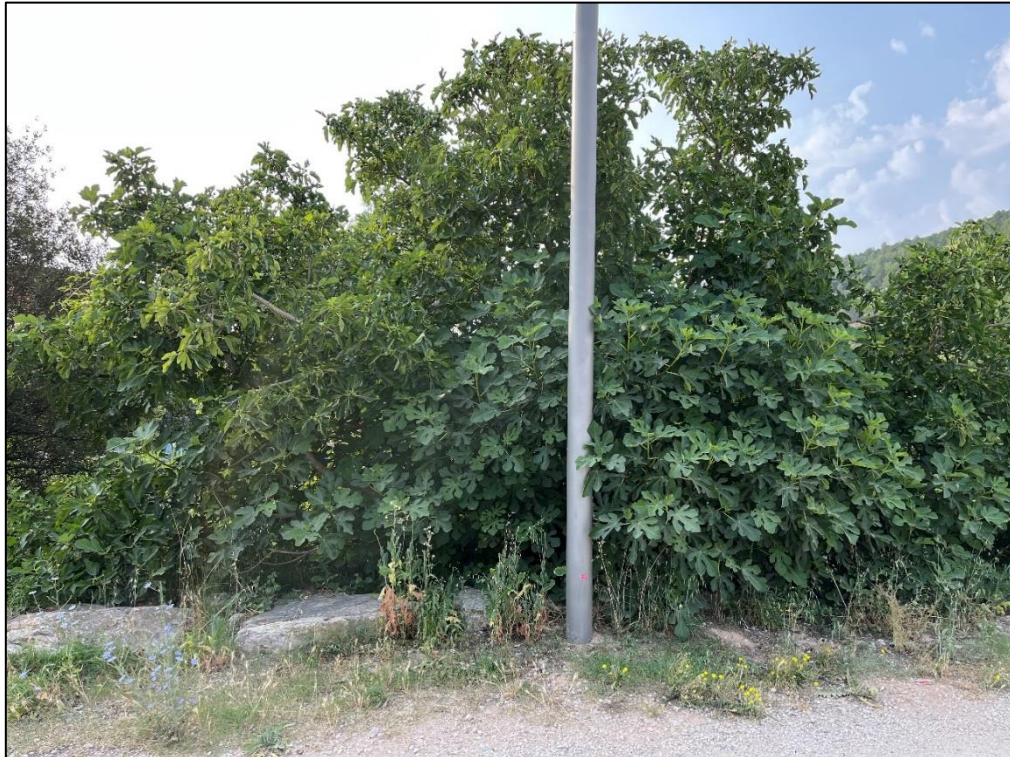
*Il·lustració 27. Fotografia 10. Elaboració pròpia(28/06/2023). En algunes parts de la llera hi ha arbres de grans dimensions, con aquesta figuera. L'Ajuntament recomana en aquest cas que s'aprofiti per a poder eliminar alguns peus que competeixin entre ells o que molestin a la circulació.*

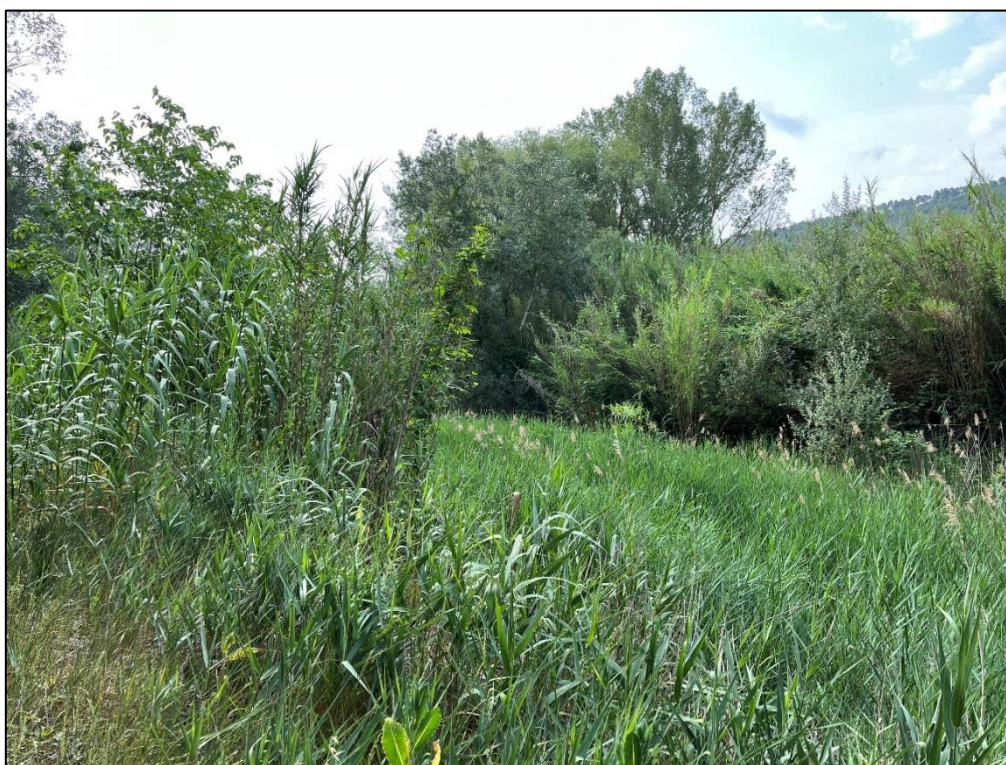
*Il·lustració 31. Fotografia 14. Elaboració pròpia (28/06/2023). En aquest espai es pot apreciar el canyís a desbrossar i l'Arundo donax als laterals a eliminar per complet amb la part rizomàtica inclosa.*

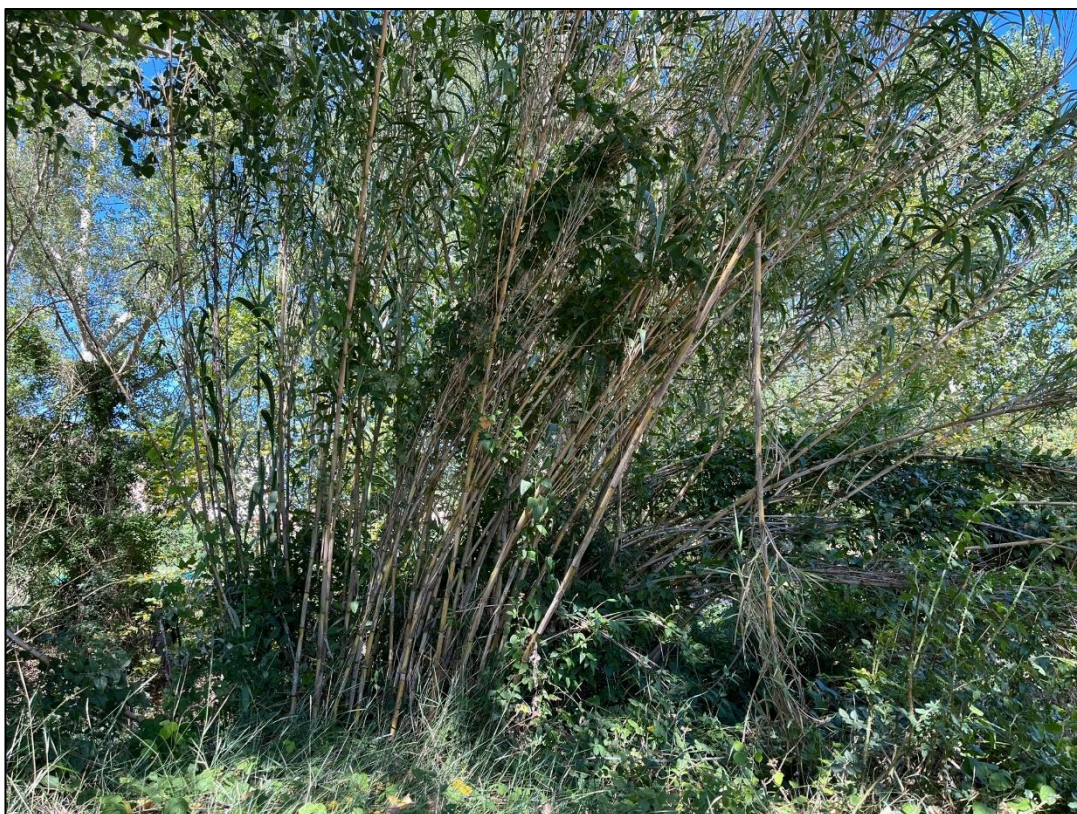
*Il·lustració 36. Fotografia 18. Acumulació d'Arundo donax a la zona del gual inundable. Elaboració pròpia (26/07/2023).*

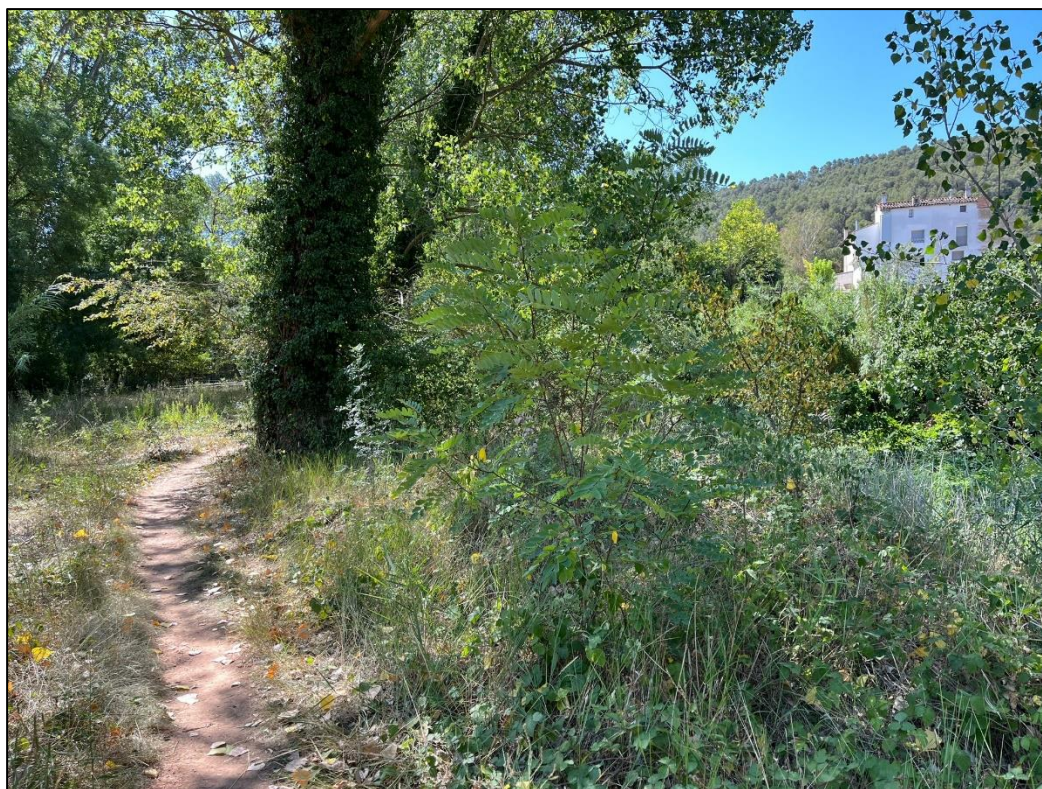
*Il·lustració 37. Fotografia 19. Peu jove de Robinia pseudoacacia a retirar. Elaboració pròpia (26/07/2023).*

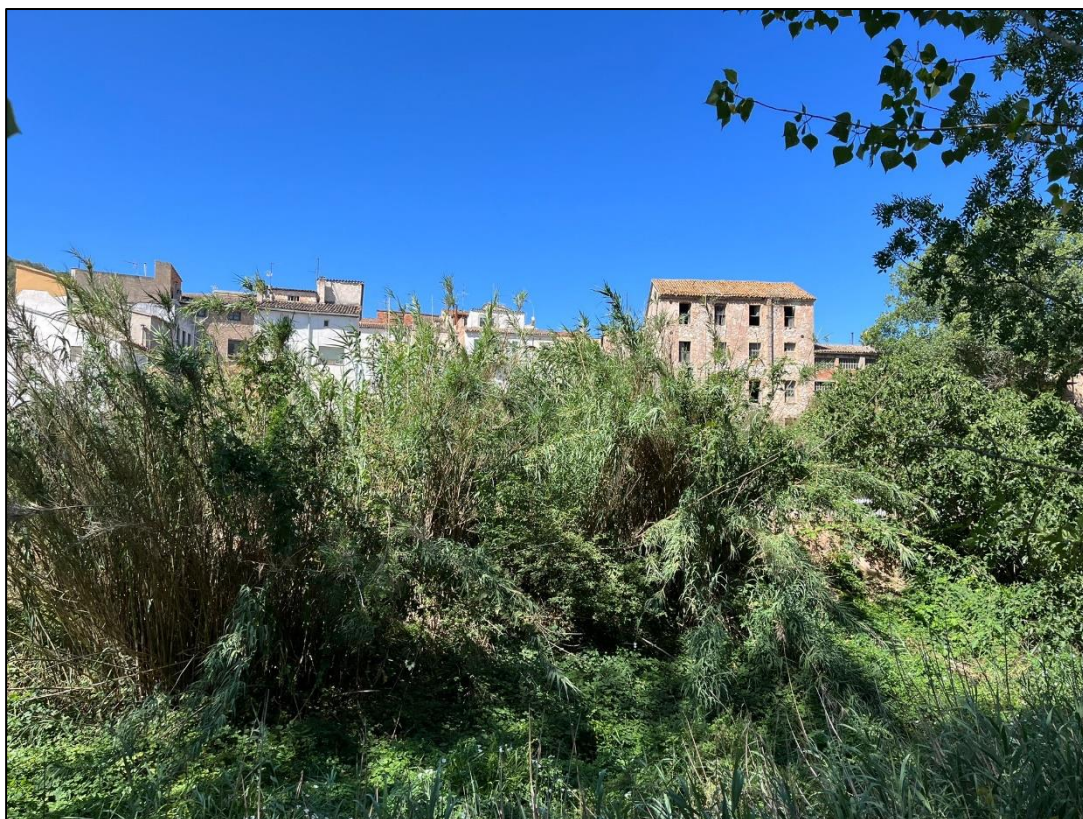
*Il·lustració 38. Fotografia 20. Població de canya a la zona dels horts. Elaboració pròpia (26/07/2023).*

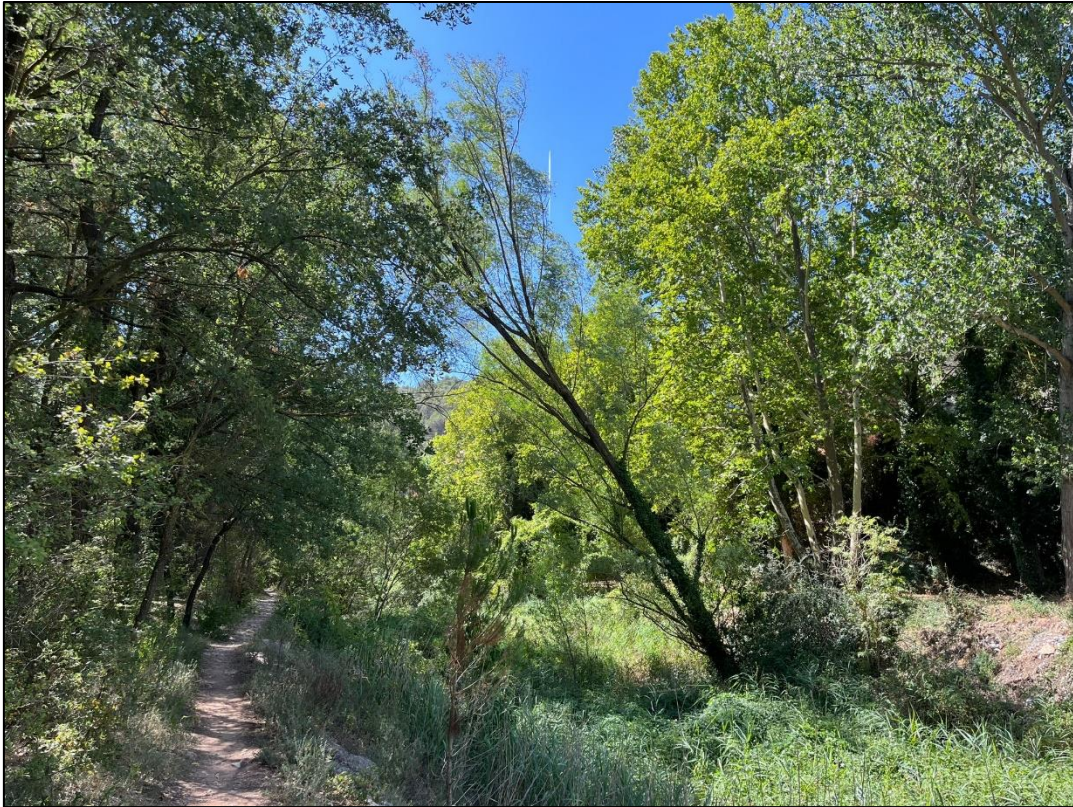
L'últim arbre a retirar, de la mateixa espècie que l'anterior, es troba aigües avall de tram de treball a l'altura dels horts, a les coordenades 41.532373, 1.621522, fotografia de l'arbre a l'Annex (il·lustració 40).

*Il·lustració 40. Fotografia 22. Arbre de 6-10 metre a aplicar tala controlada. Elaboració pròpia (26/07/2023).*
