## **MEMÒRIA DESCRIPTIVA**

### **PROJECTE REFORMA DE LA CAFETERIA DE L'HJ23**

## MQ. MEMÒRIA DESCRIPTIVA DE LES PROPOSTES DE MILLORES DE LA CAFETERIA DE L'HJ23

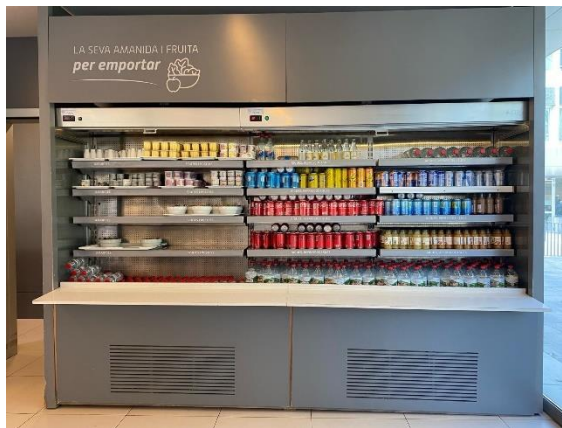
*La nevera expositor no te possibilitat de reposició pel darrera i trenca el trànsit del self dels usuaris.*

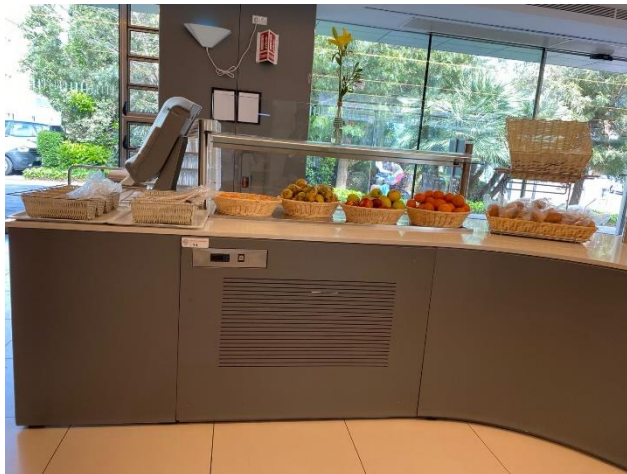
*Imatge d'una illa central i aïllada del self on hi ha fruites, pa i coberts. A l'extrem d'aquest self hi ha una segona caixa. Cal reavaluar si els fluxos del free-flow actual es poden millorar.*

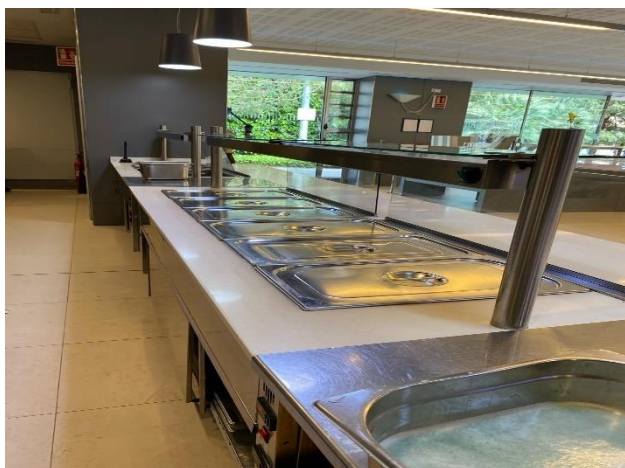
*El bany maria del self està integrat en el taulell i dificulta molt el manteniment dels equips. El bany maria té un vidre trencat, les llums no són estanques i s'avarien contínuament i la temperatura de servei sovint no és l'adequada.*

| EQUIPS&MOBILIARI | Ut | PEC |
|---|---|---|
| MOBLE BANY MARIA 6 CUBETES GN 1/1 | | 5.823 € |
| MOBLE BANY MARIA 4 CUBETES GN 1/2 | | 4.652 € |

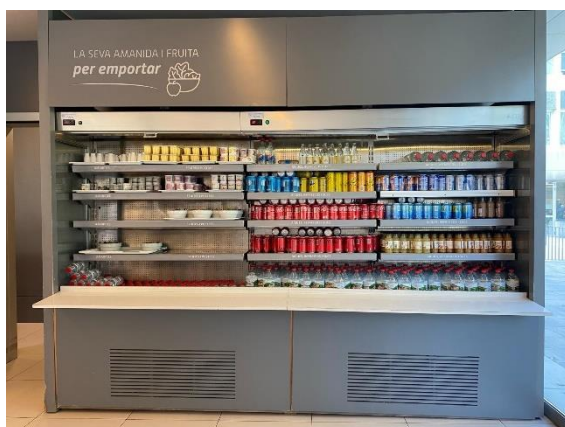
*L'expositor actual no té opció de tancament i genera pèrdues energètiques i problemes de condensacions pel contrast amb l'ambient exterior.*

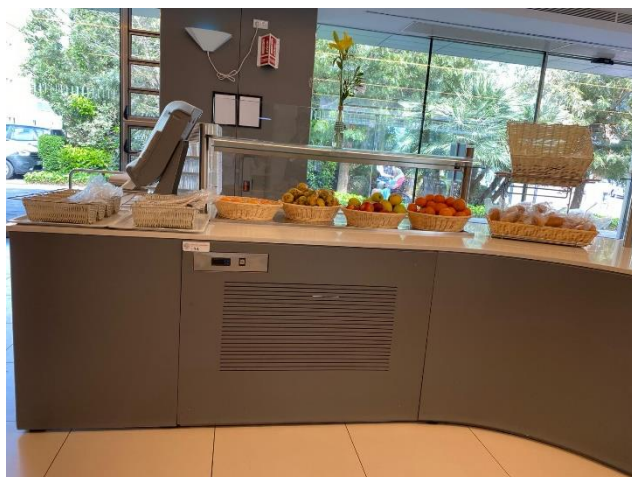
*L'illa del self disposa d'una taula freda per a les fruites que no està funcionant.*

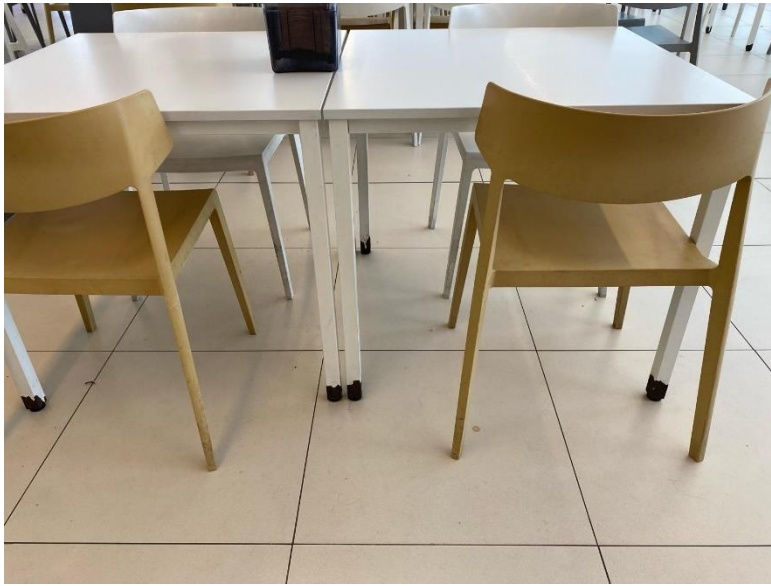
*Totes les taules mostren corrosió a la part inferior de les potes.  
Les cadires també presenten un grau d'envelliment i desgast significatiu.*

| EQUIPS&MOBILIARI | Ut | PEC |
|---|---|---|
| REPARACIÓ POTES TAULES | 230 | 15.180 € |

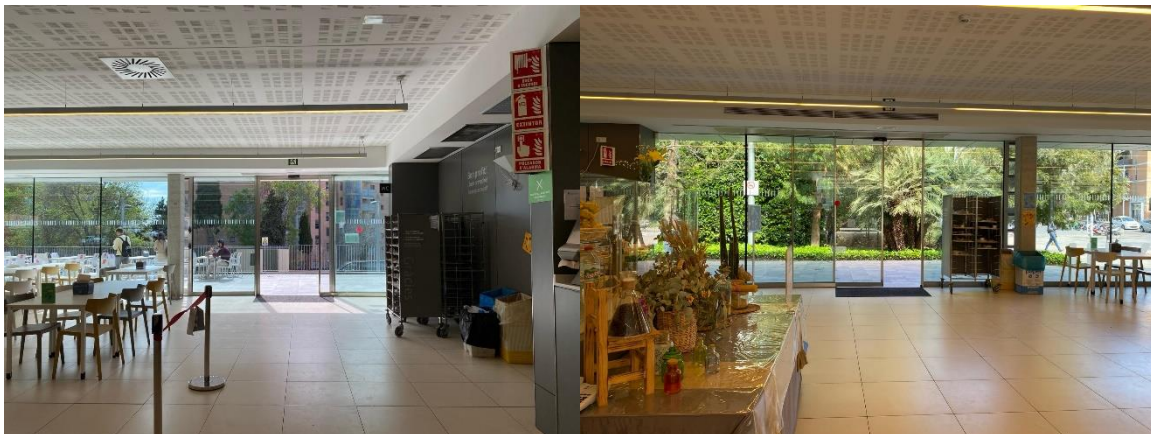
*Imatge de les 2 portes automàtiques d'accés a la cafeteria ( la de l'esquerra accés a la terrassa i la dreta la de l'entrada principal). Cal dotar de cortines d'aire a cadascuna de les entrades per raons de confort i estalvi energètic.*

| CORTINES D'AIRE | 2 | 13.044 € |

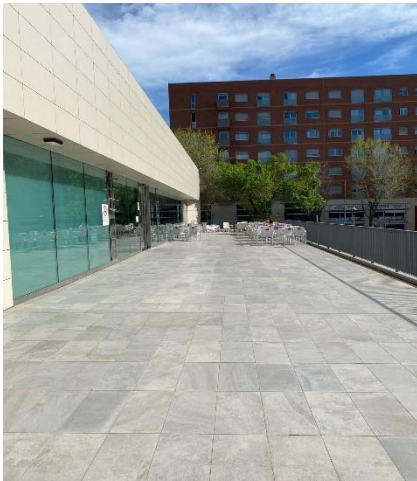
*Visió del paviment de la terrassa on cal realitzar algun tipus de tractament antilliscant.*

| DEGRADAT TERRA TERRASSA | | 21.952 € |

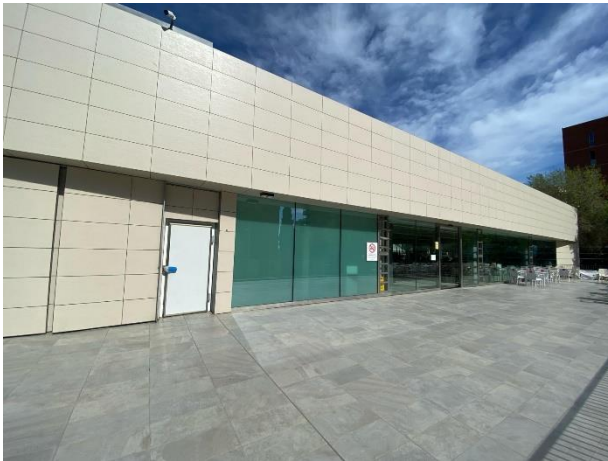
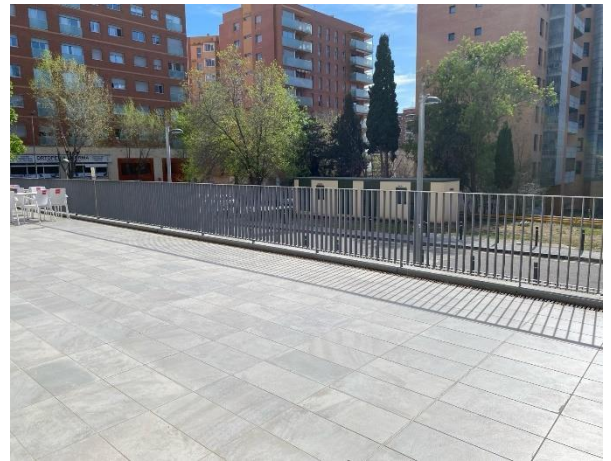
*Visió de la terrassa on s'ha realitzar un element cobert fix i una paraments verticals que puguin obrir i tancar.*

| TANCAMENT TERRASSA | | 61.600 € |

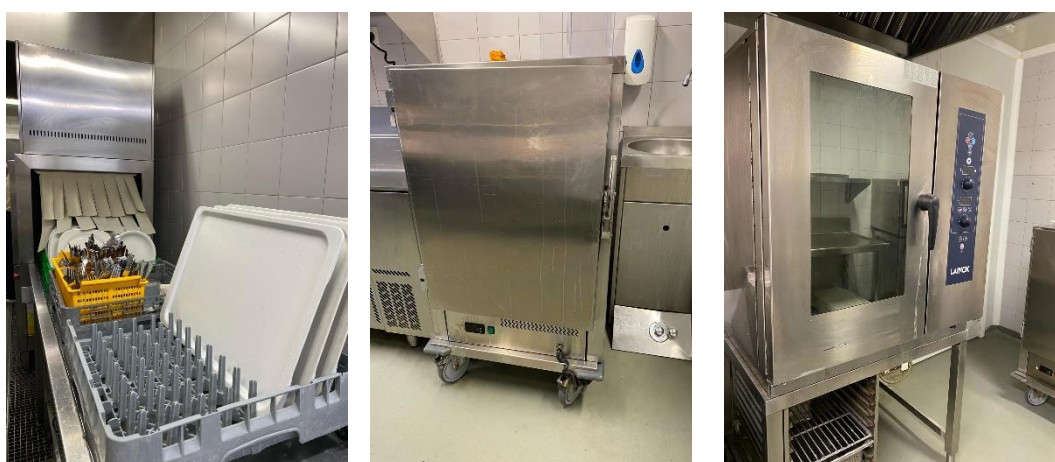
*Imatge del tren de rentat, armaris calents i forn. Aquests equips estan en mal estat i donen problemes de funcionament. A més hi ha 1 de les fregidores que no està operativa. La resta de la zona de cocció està en un estat acceptable.*

| EQUIPS&MOBILIARI | Ut | PEC |
|---|---|---|
| FORN CONVECCIO RATIONAL | 1 | 17.140 € |

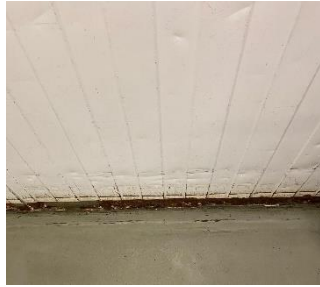
*Imatge de l'estat del panells Sandwich que fan d'envans secundaris i que tenen les parts inferiors copejades. Cal preveure alguna acció de reparació i protecció dels envans.*

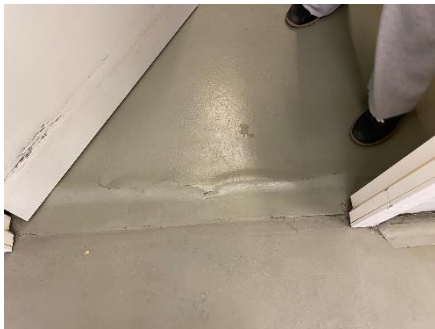
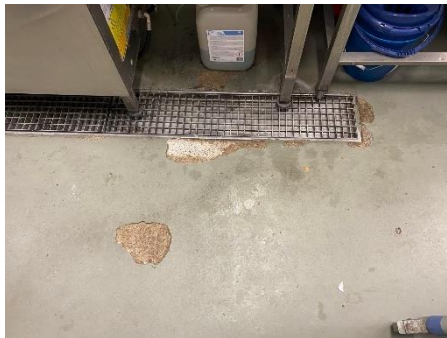
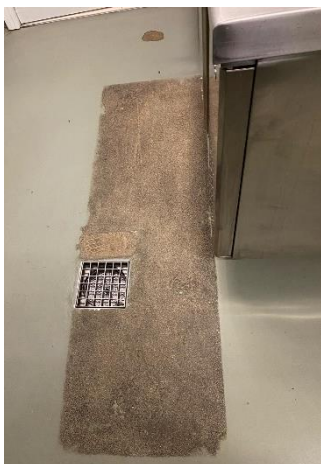
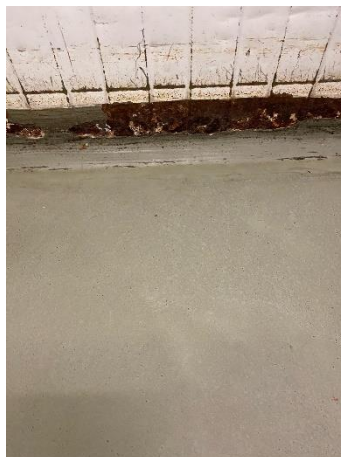
*Visió de l'estat de diferents paviment de la zona de cuina de cafeteria. Es veu com el paviment s'unfla i acaba perdent la integritat. En algunes zones com la zona de rentat es veu com hi ha forats i algunes reparacions efectuades. També es pot comprovar l'estat de degradació de la unió de mitja canya entre el paviment i l'envà. Cal realitzar una proposta de reparació dels paviments que sigui definitiva.*

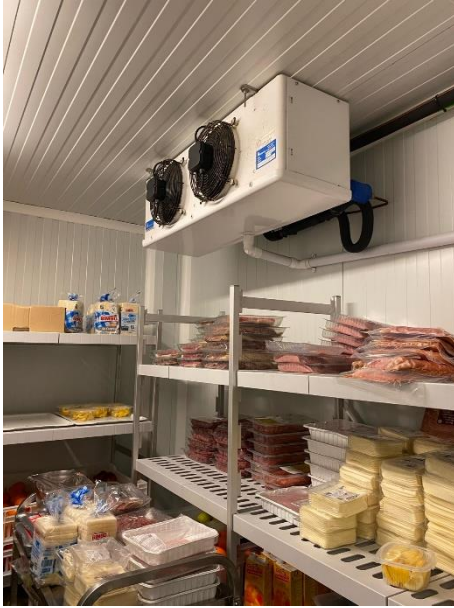
*Els sistemes de refrigeració de la càmera no son excessivament antics però presenten freqüents fuites de gas. Cal realitzar la seva renovació.*

| REPARACIO CENTRAL FRED | | 43.518 € |
