Projecte d'activitat: Subvencions per a la conservació-restauració de béns culturals mobles i d'elements històrics i artístics del patrimoni immoble (CLT005)

Nom de la persona o entitat sol·licitant	NIF
Ajuntament de Santpedor	P0819100I
Nom del projecte	
Conservació i restauració de les pintures murals de l'ermita de Sant Francesc de Santpedor (segona fase)

Descripció/Títol
Pintures murals de l'ermita de Sant Francesc d'Assís de Santpedor

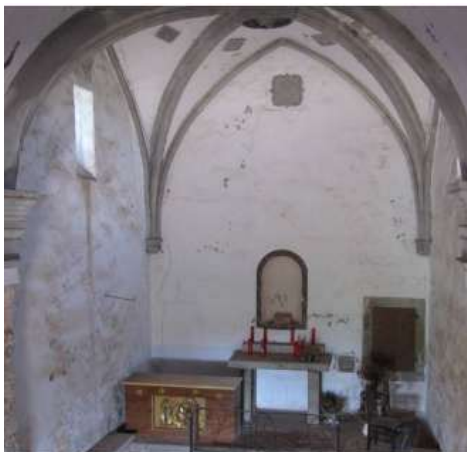
Vista de tota la part policromada a descobrir, abans de la primera intervenció (volta del presbiteri i parets laterals)

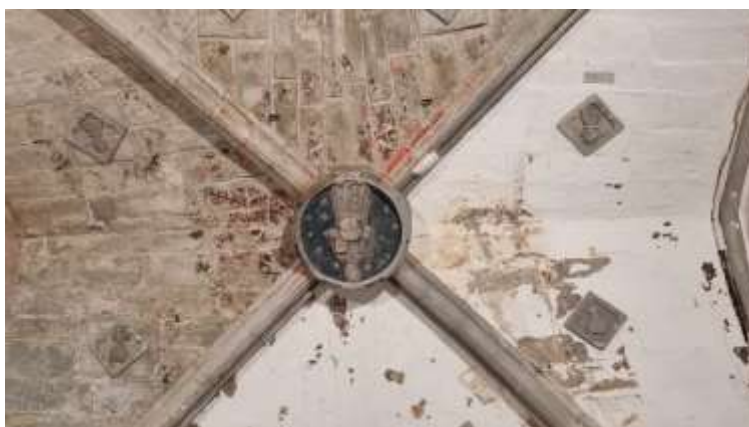
Vista general volta del presbiteri després la primera fase d'intervenció, on es pot veure la part on resta intervenir encara.

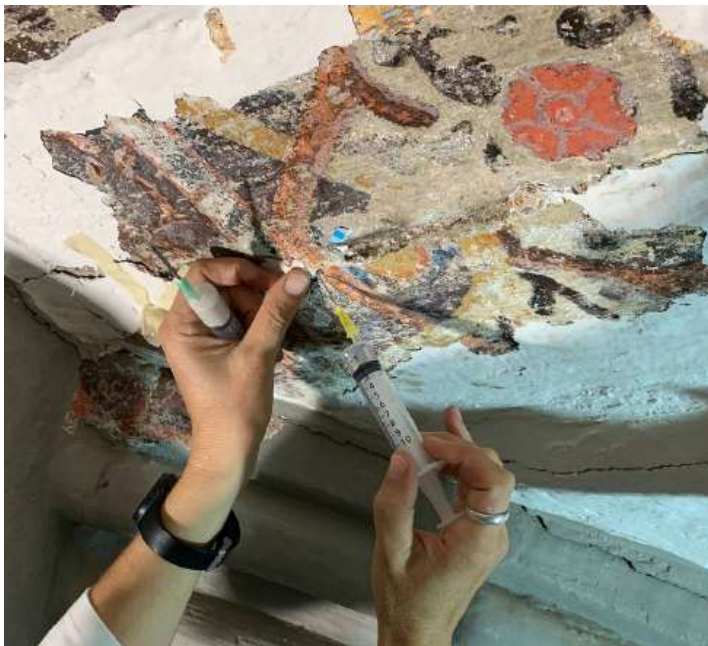
Consolidació de policromia en una de les plementeries de la volta durant la primera fase.

1. Consolidació de policromia despresa. En els casos en els que es pugui produir un arrencament de policromia original a causa dels altres estrats, es consolidaran prèviament amb un adhesiu acrílic per mitjà d'injecció.

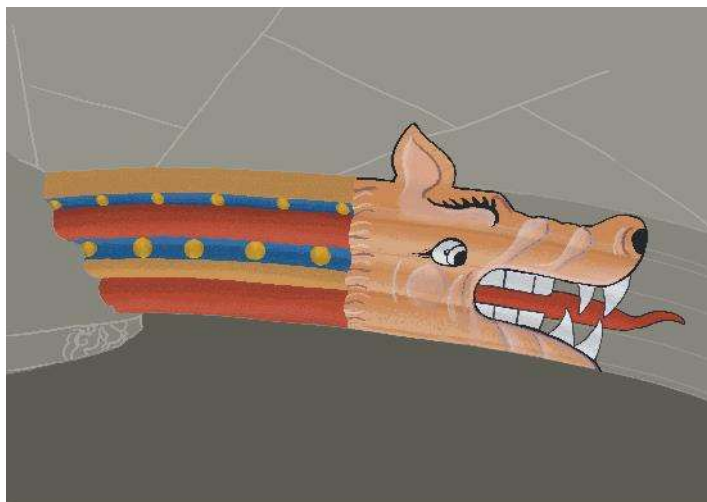
Restitució decoració drac al nervi de la volta.

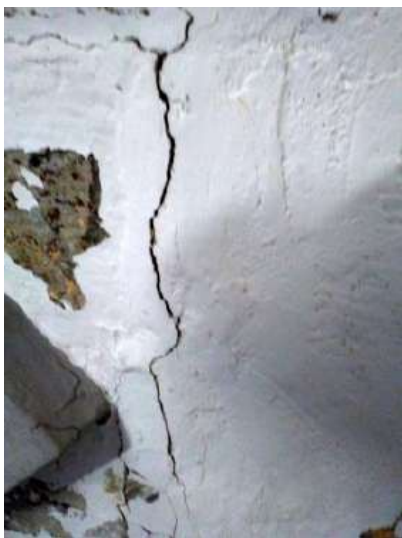
- Esquerdes de caràcter estructural, de llarg recorregut, generalment rectes, sense ramificacions i, en alguna zona, amb esglaó, que tenen una presència estètica i estructural i poden comportar unes alteracions a la policromia que cal reparar, ja que han causat pèrdues de la policromia perimetral i desprendiments de suport.

Patologies: esquerdes
estructurals

4. Neteja i consolidació altres elements aliens a l'obra (ferros, claus, etc).
5. Consolidació estructural de les esquerdes amb un morter de calç de baix pes específic de restauració aplicat per injecció i cosits puntuals de les mateixes amb barnilles d'acer inoxidable.

6. Obturació de les esquerdes, pèrdues de material i orificis amb un morter de calç tradicional, el qual ja té l'estabilitat i la durabilitat garantides.

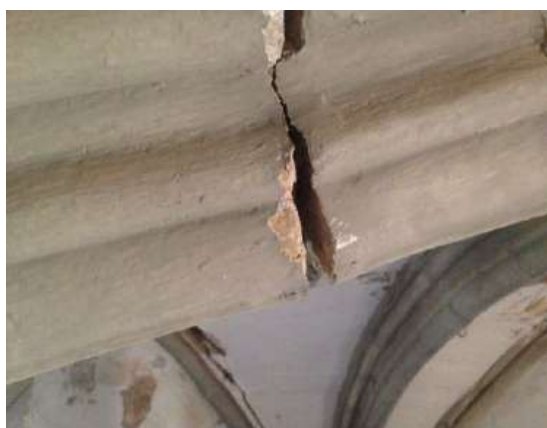
- Desplaçament de zones puntuals de la volta de pedra degut al mal estat en que es trobava la coberta. Aquest desplaçament és, probablement, el que ha generat les esquerdes, desnivells entre carreus i pèrdues de policromia. Aquest problema ha estat ja solucionat a nivell estructural des de l'Ajuntament de Santpedor gràcies a la intervenció d'encofrat amb rees dut a terme i que, per tant, no implica cap risc de desprendiment.

Patologies: desplaçament de zones
puntuals de la volta de pedra dea causa
del mal estat en que es trobava la coberta
